ARCHITEKTONICKO-HISTORICKÝ VÝSKUM  
KAŠTIEĽA, Č. ÚZPF 803/1

DOLNÁ KRUPÁ

Autori výskumu: Mgr. Michaela Haviarová, PhD.  
Mgr. art. Tomáš Haviar  
marec 2016

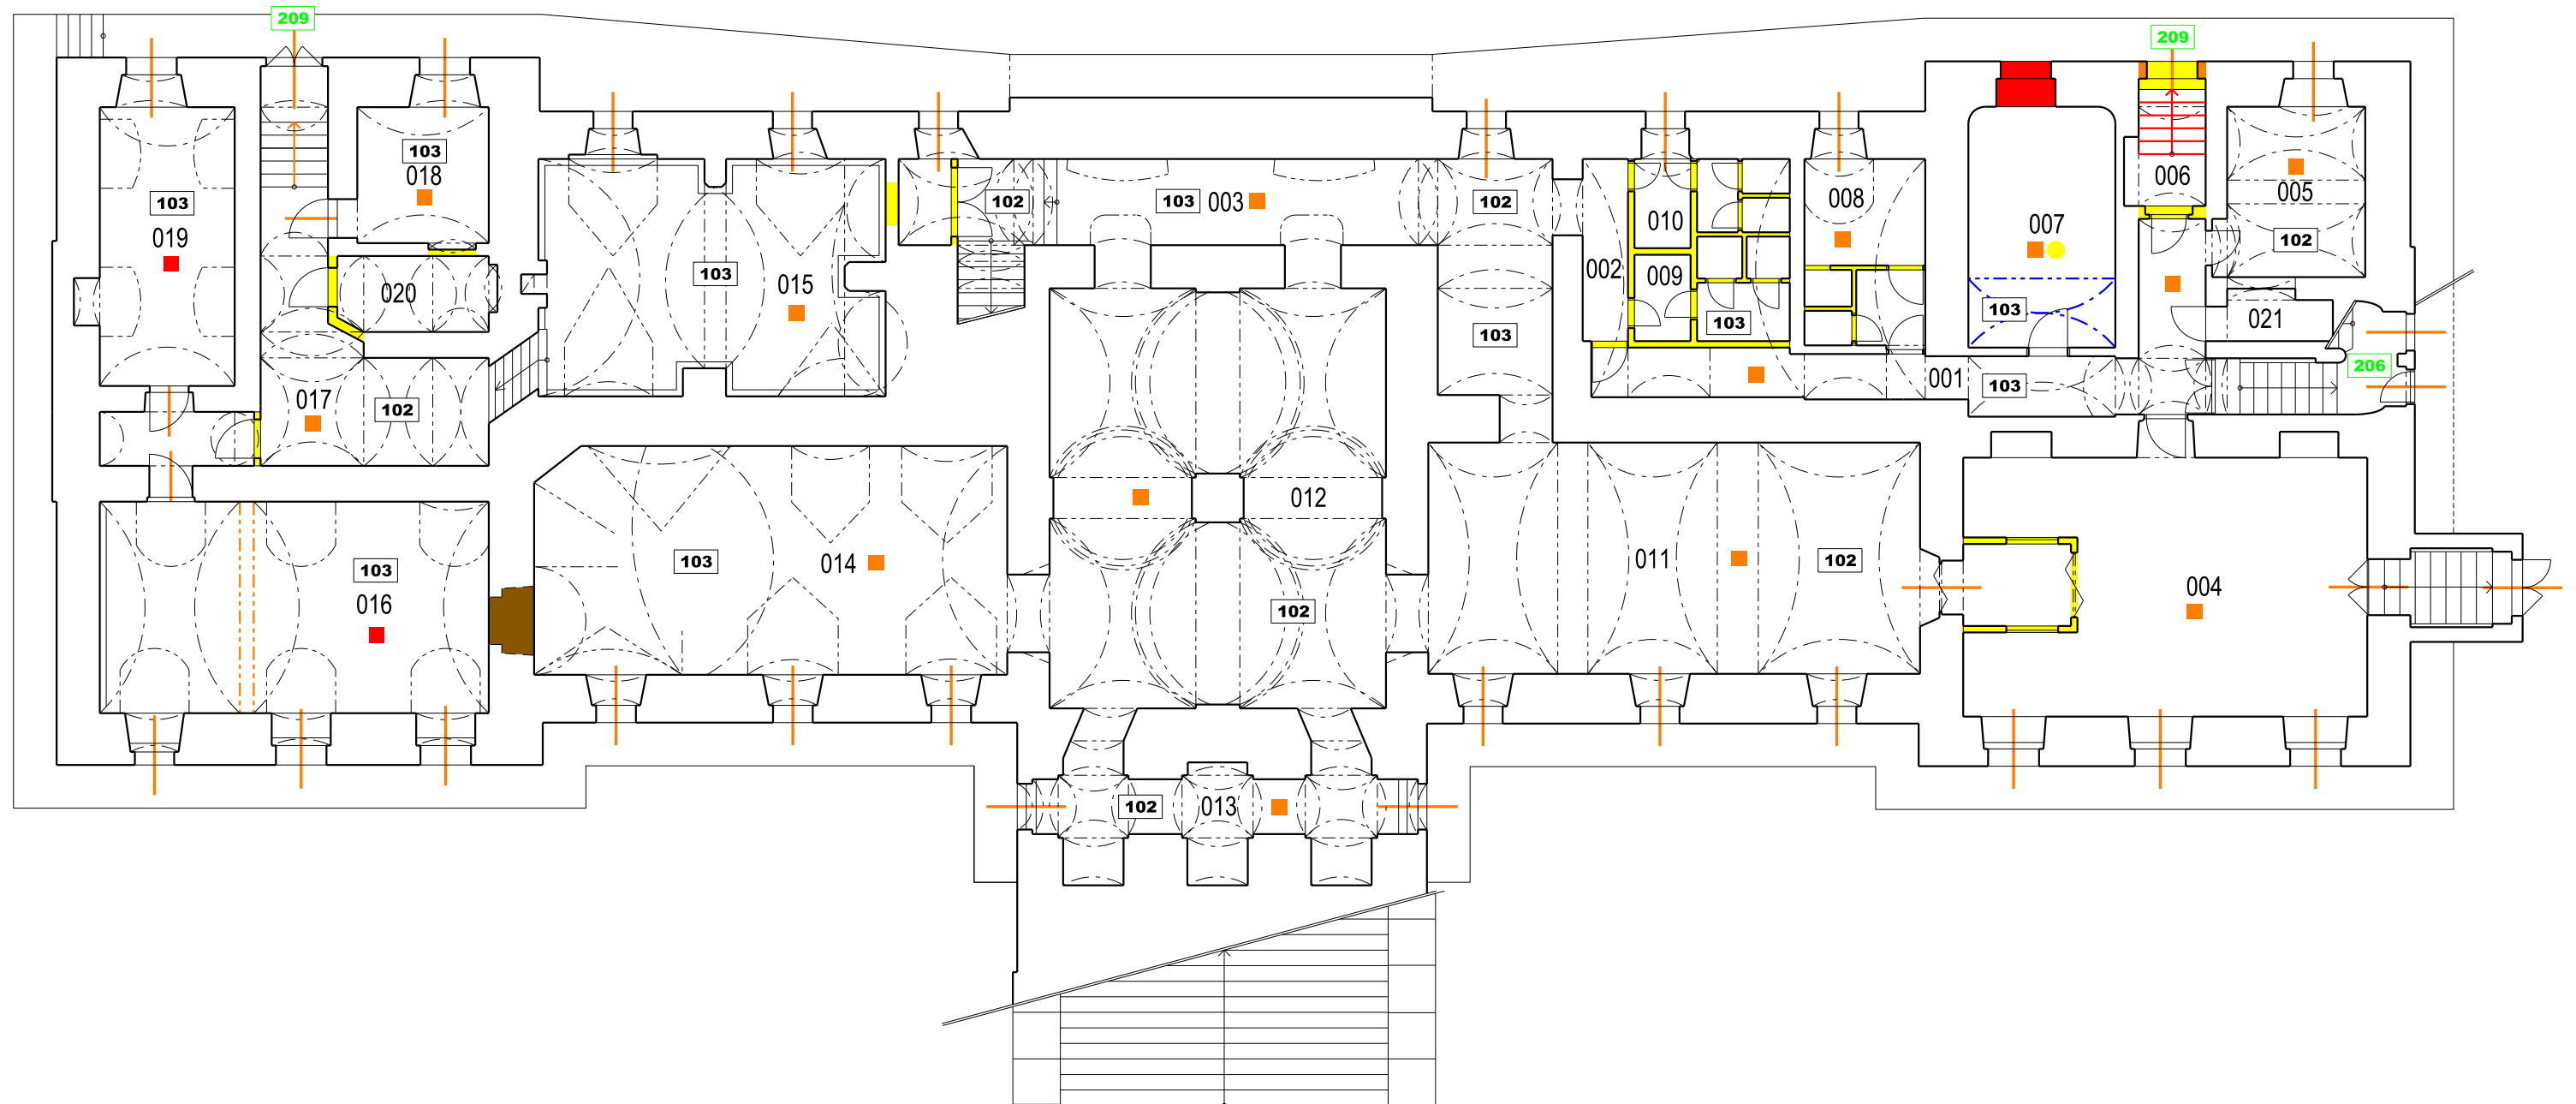
| VÝKRES | I. PP - návrh obnovy | Č. VÝKR. | 1 |

- murivá zachovať
- prvky zachovať
- odstrániť
- možnosť upraviť
- nutnosť upraviť
- umelecko-remeselne obnoviť
- reštaurovať
- doplniť

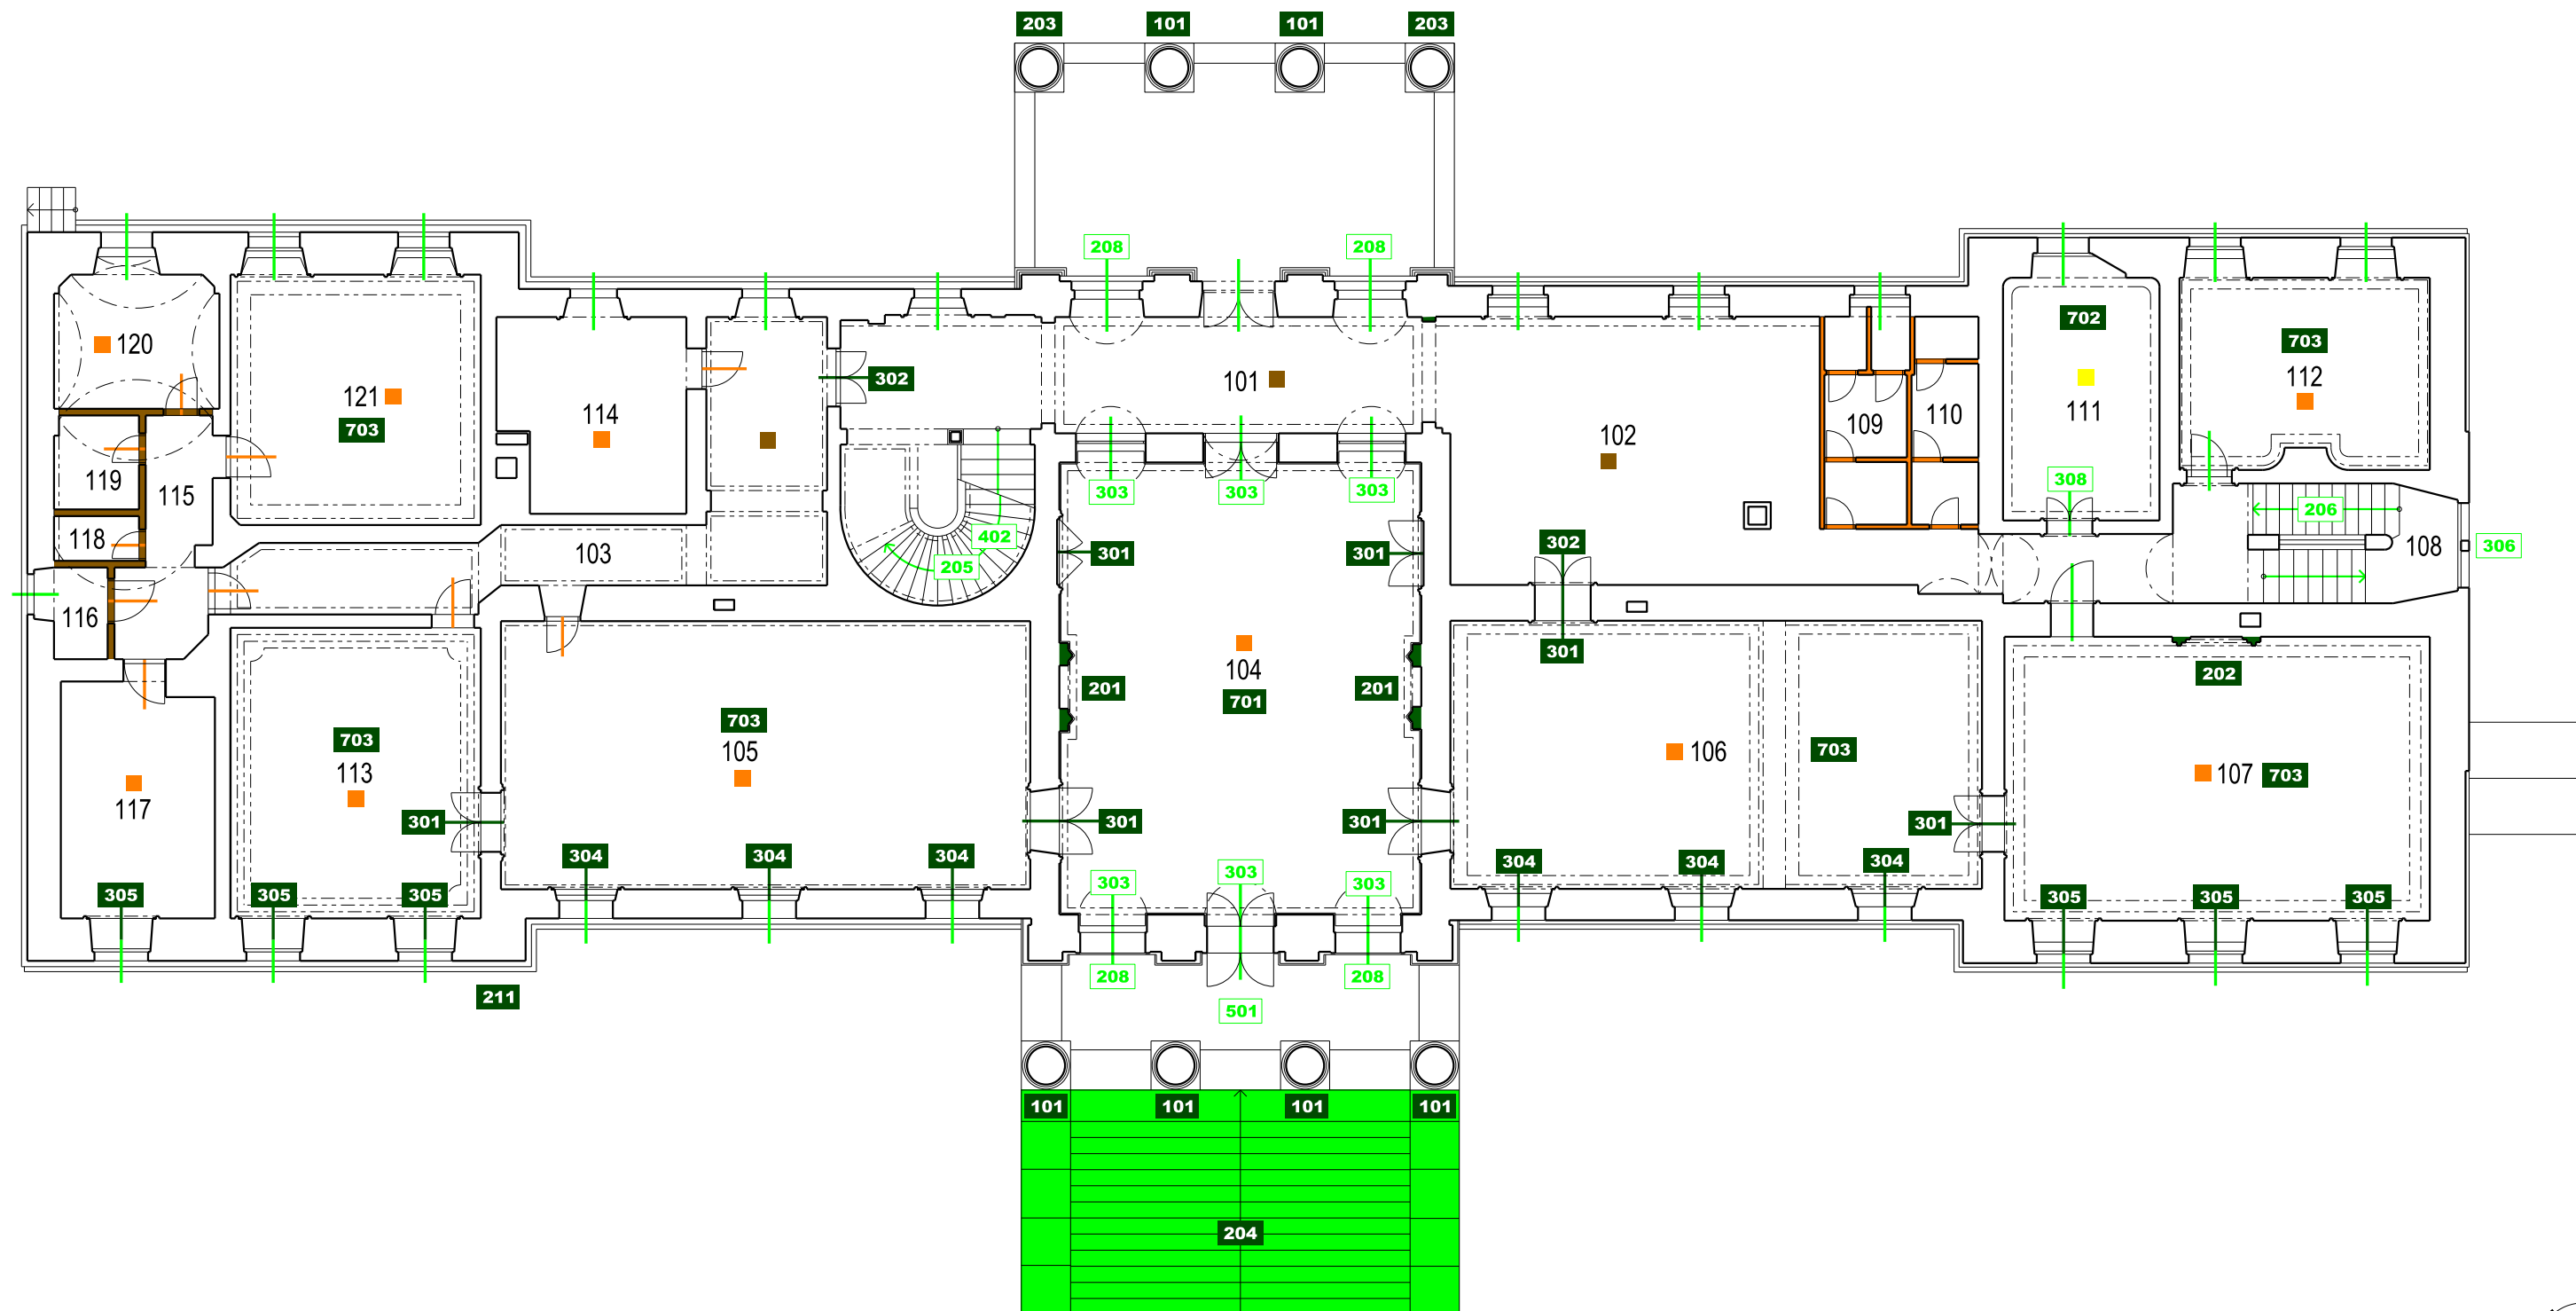
| VÝKRES | I. NP - návrh obnovy | Č. VÝKR. | 2 |

- murivá zachovať
- prvky zachovať
- odstrániť
- možnosť upraviť
- nutnosť upraviť
- umelecko-remeselne obnoviť
- reštaurovať
- doplniť

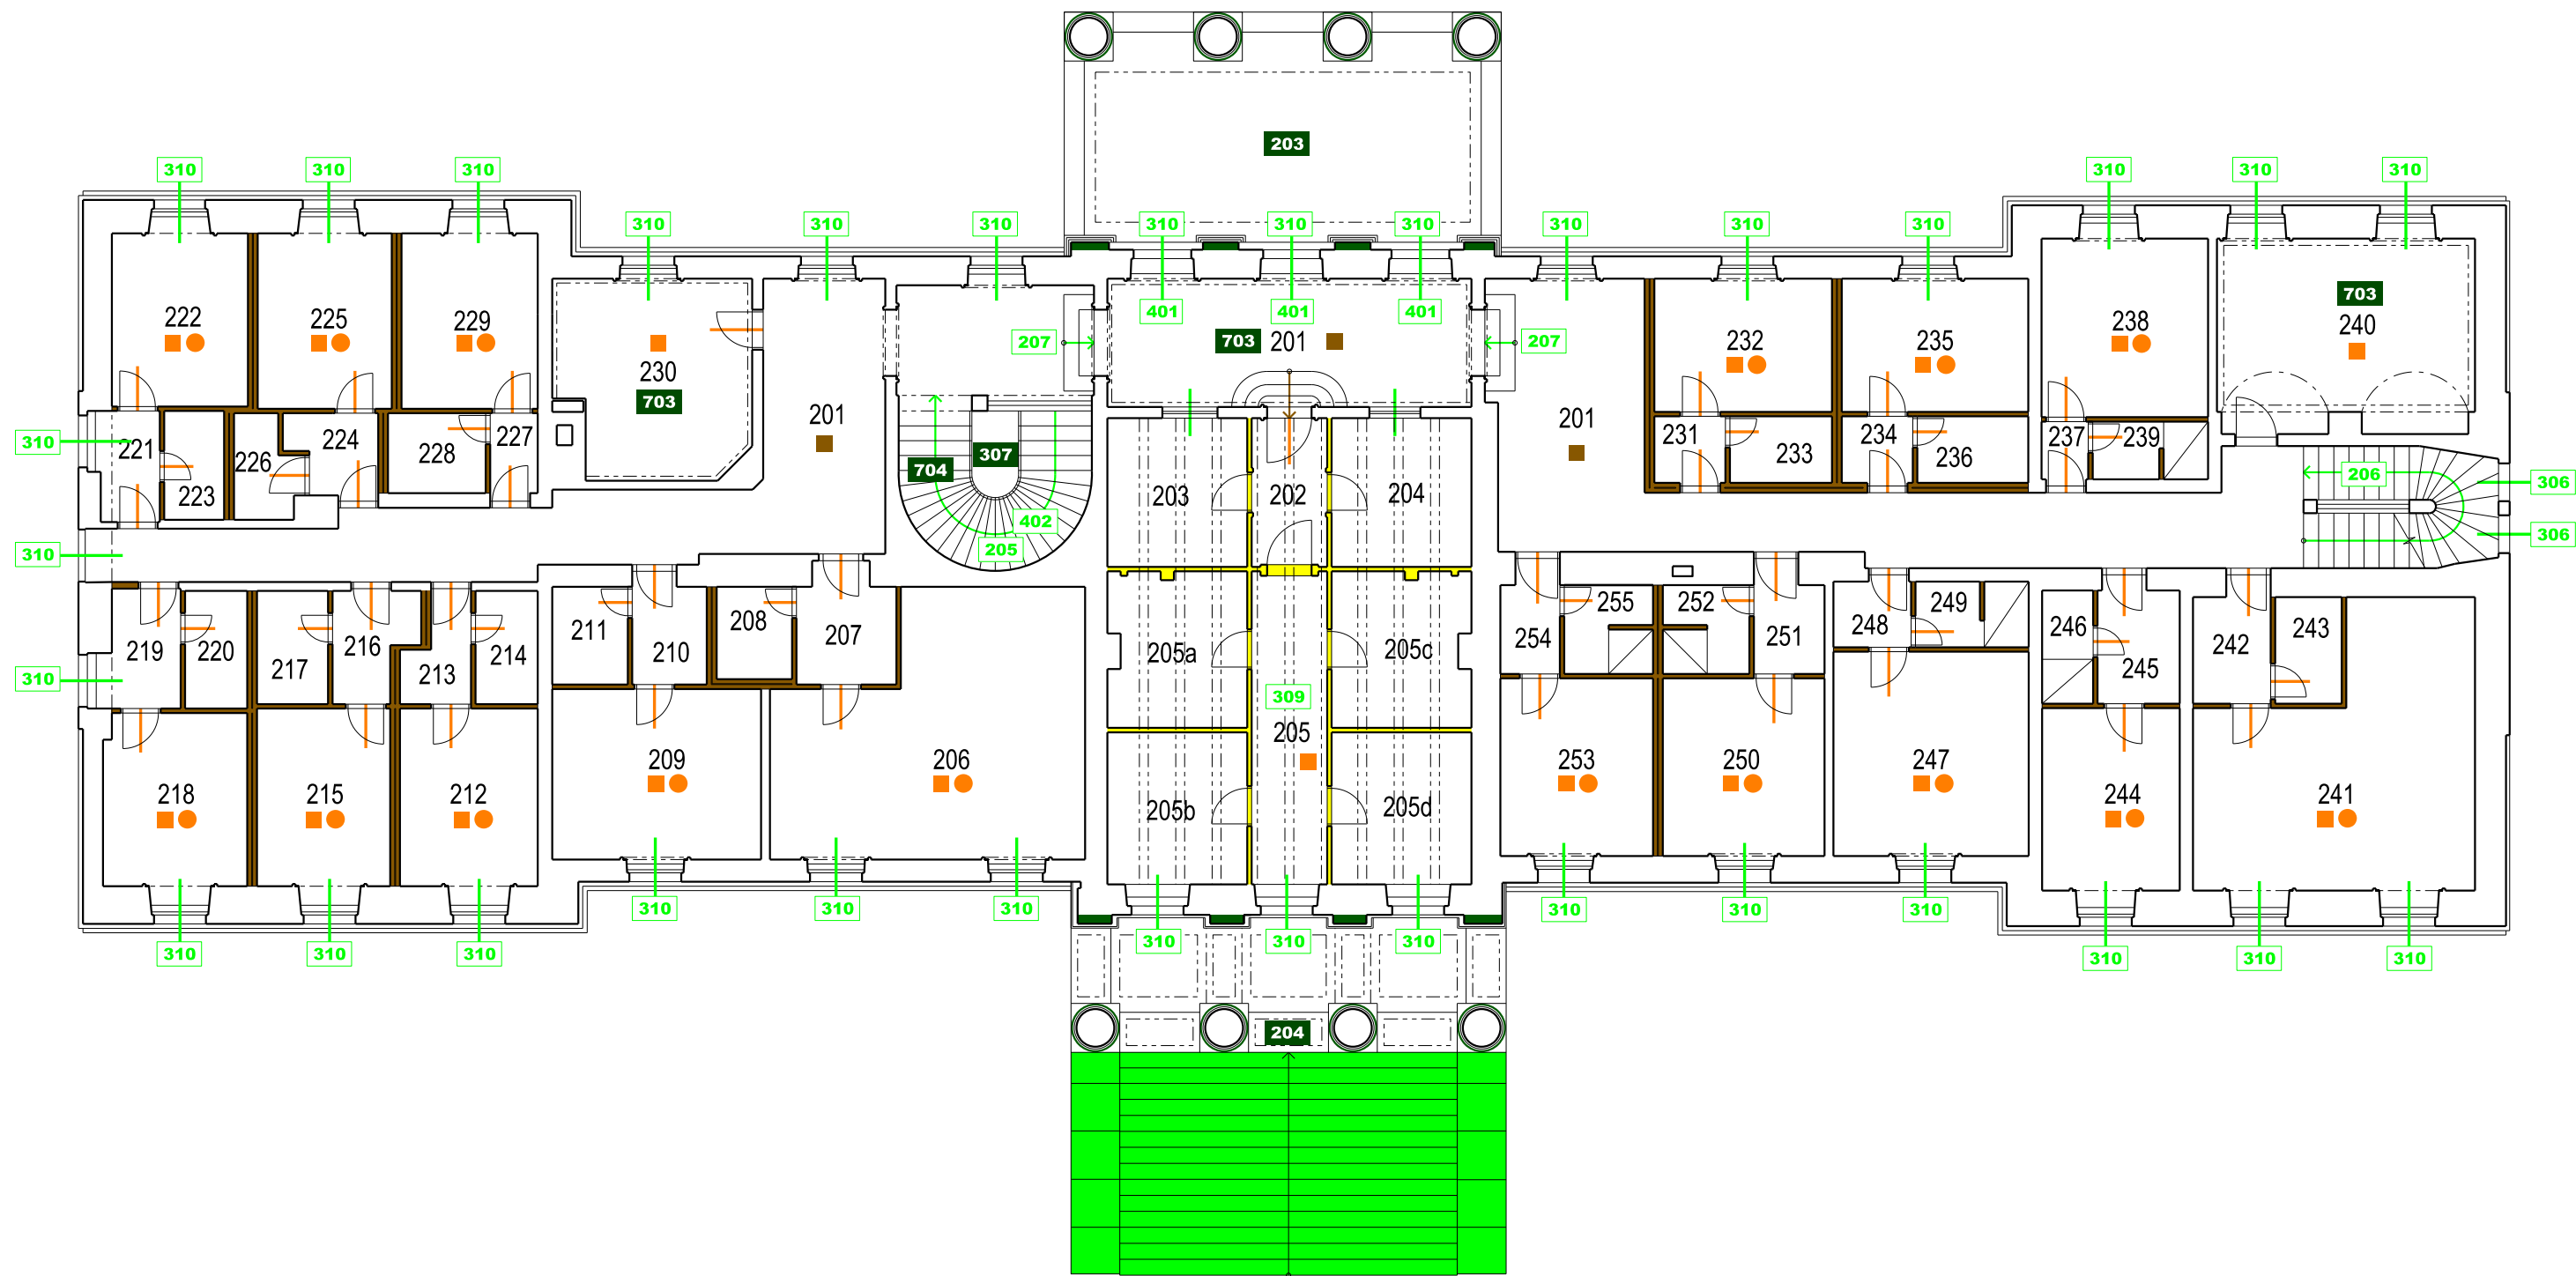
| VÝKRES | II. NP - návrh obnovy | Č. VÝKR. | 3 |

- murivá zachovať
- prvky zachovať
- odstrániť
- možnosť upraviť
- nutnosť upraviť
- umelecko-remeselne obnoviť
- reštaurovať
- doplniť

- II. NP prešlo v 70. rokoch 20. storočia najvýraznejšou zmenou vložením viacerých priečok. Všetky je možné odstrániť, avšak v prípade potreby je možné ich aj zachovať. Vstupné výplne s kovovými zárubňami vymeniť za nové, drevené, členené kazetovaním, odporúča sa podľa výplne medzi miestnosťami č. 102 – 106, položka č. 302, pretože tieto sa nachádzali na celom II. NP. Je ale možné použiť aj novotvar, hladké plné výplne.
- Odstrániť podhľad v miestnostiach č. 202 – 203 – 204 – 205 a rovnako aj priečky. V ubytovacích priestoroch, kde sú nové stropy – podhlady odstrániť.
- V miestnostiach osadiť parkety do tvaru stromčeka, kamennú dlažbu na chodbách zo 70. rokov 20. storočia je možné zachovať.
- Miestnosti opatriť bielym náterom. Steny schodiska a chodby č. 201 reštaurovať.

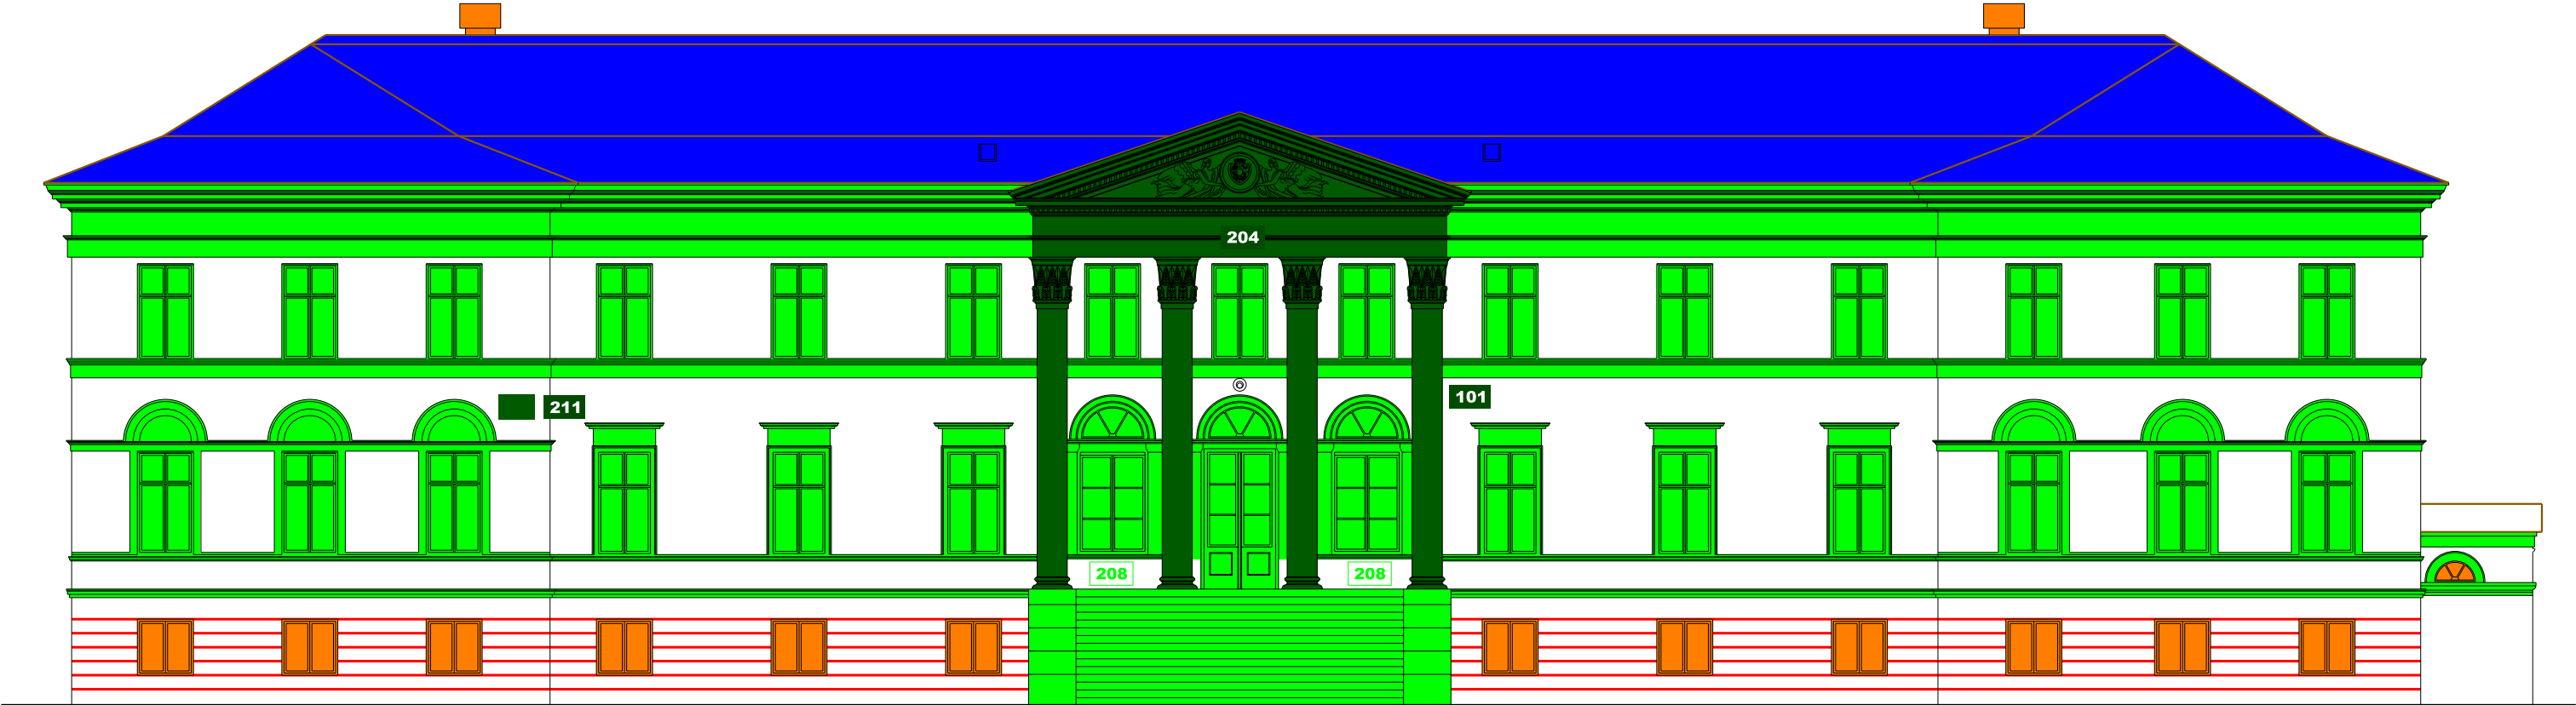
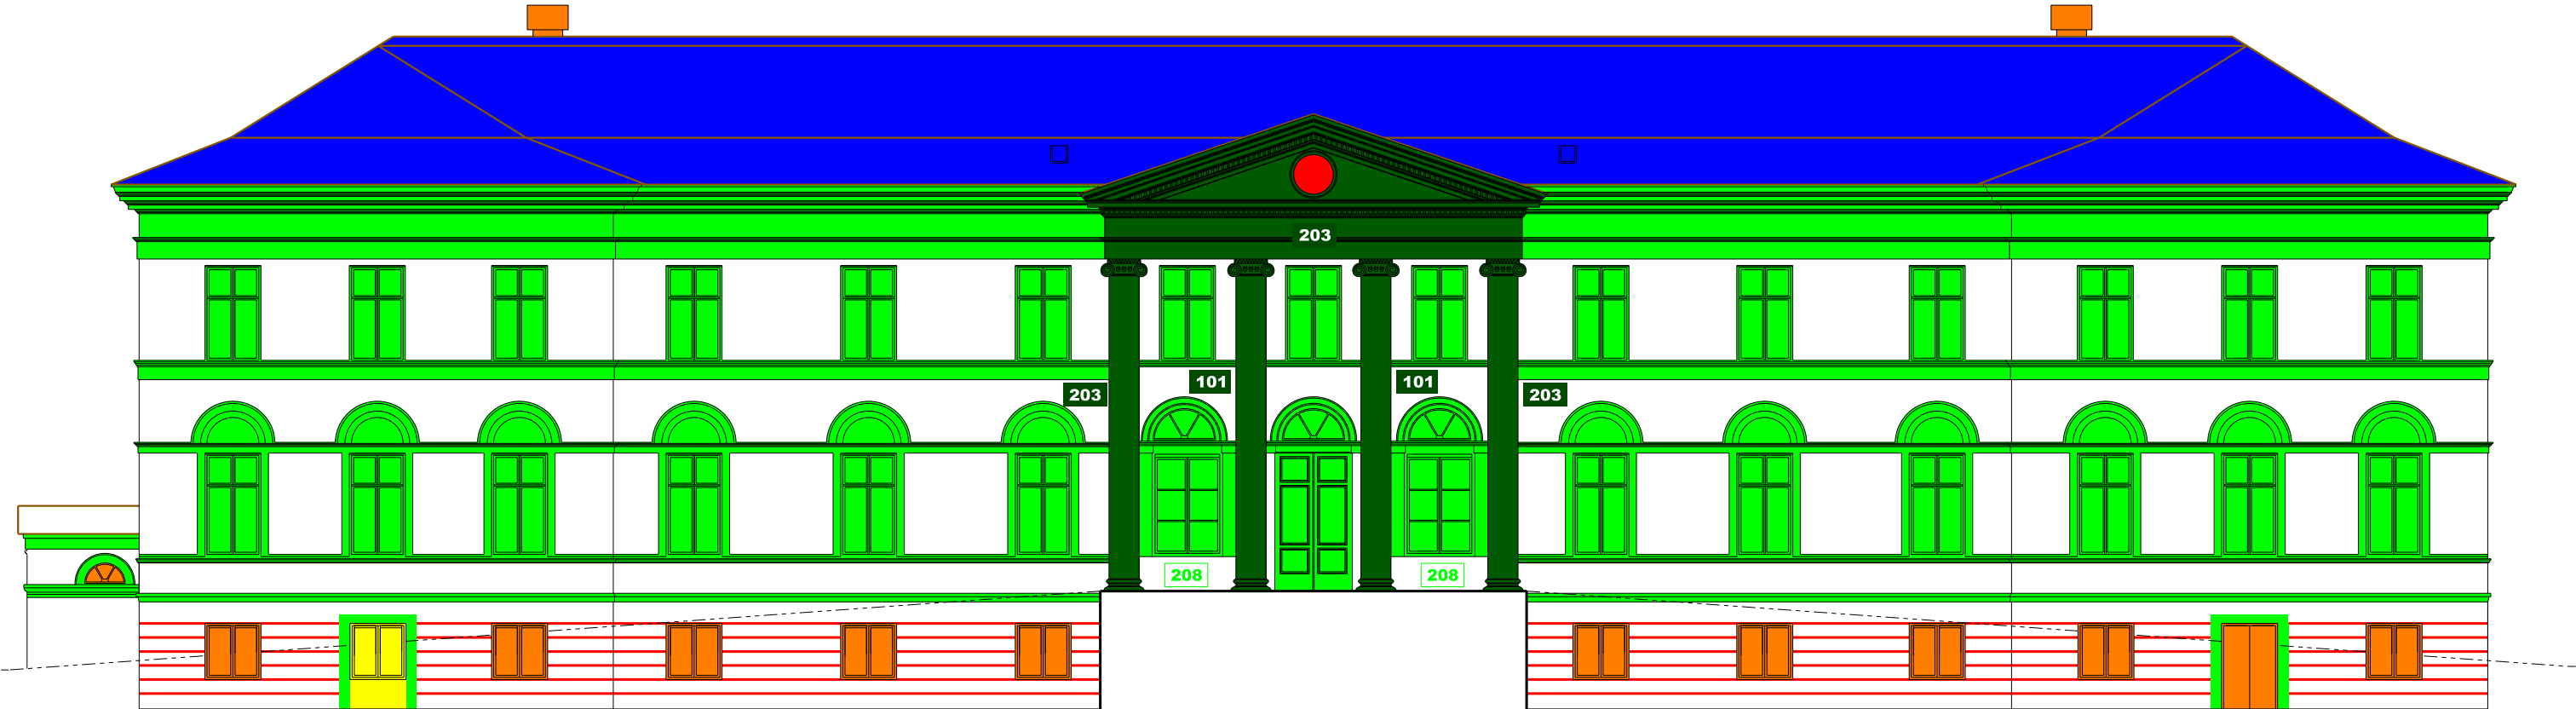
| VÝKRES | POHLADY - návrh obnovy | Č. VÝKR. | 4 |

JUHOZÁPADNÁ FASÁDA

SEVEROVÝCHODNÁ FASÁDA

- murivá zachovať
- prvky zachovať
- odstrániť
- možnosť upraviť
- nutnosť upraviť
- umelecko-remeselne obnoviť
- reštaurovať
- doplniť

- Odporúča sa navrátiť fasádam podobu z poslednej historickej stavebnej etapy, kedy sa nadstavalo II. NP (1821 – 1822). V tejto stavebnej etape mali fasády pásovú rustiku v úrovni I. PP, horné fasády boli hladké, súčasnej podoby. Náter bol biely. Rustiku mali aj bočné steny schodiska portika do záhrady.
- Reštaurovať všetky prvky portikov. Umelecko-remeselne je možné obnoviť len schodisko. Povrchovú úpravu všetkých stĺpov reštaurátorsky zjednotiť.
- Okenné otvory po bokoch schodiska portika do záhrady zmenšiť na polkruhový tvar.
- Hlavice nájdené v sondách na JZ fasáde sú osekané a z 2. stavebnej etapy, ktorej podoba sa nedá obnoviť, je ale možné analyticky prezentovať jednu hlavicu v sonde F5 a jej chýbajúcu hmotu doplniť reštaurovaním podľa rovnakej hlavice na evanjelickom kostole v B. Štiavnicí.
- Na SV portikus osadiť do tympanónu hodiny, ktoré tam boli aj pôvodne.

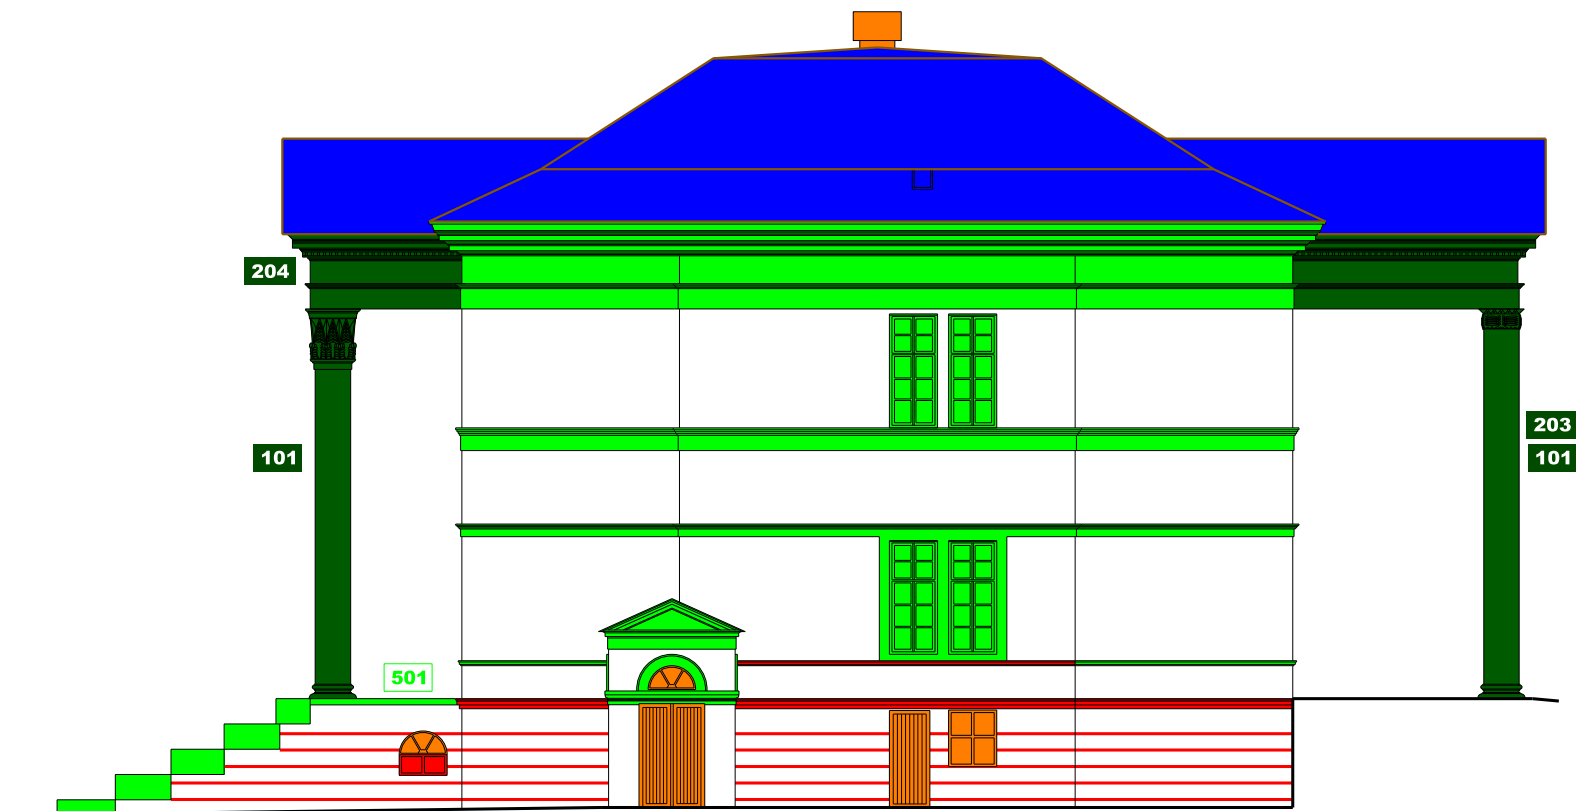
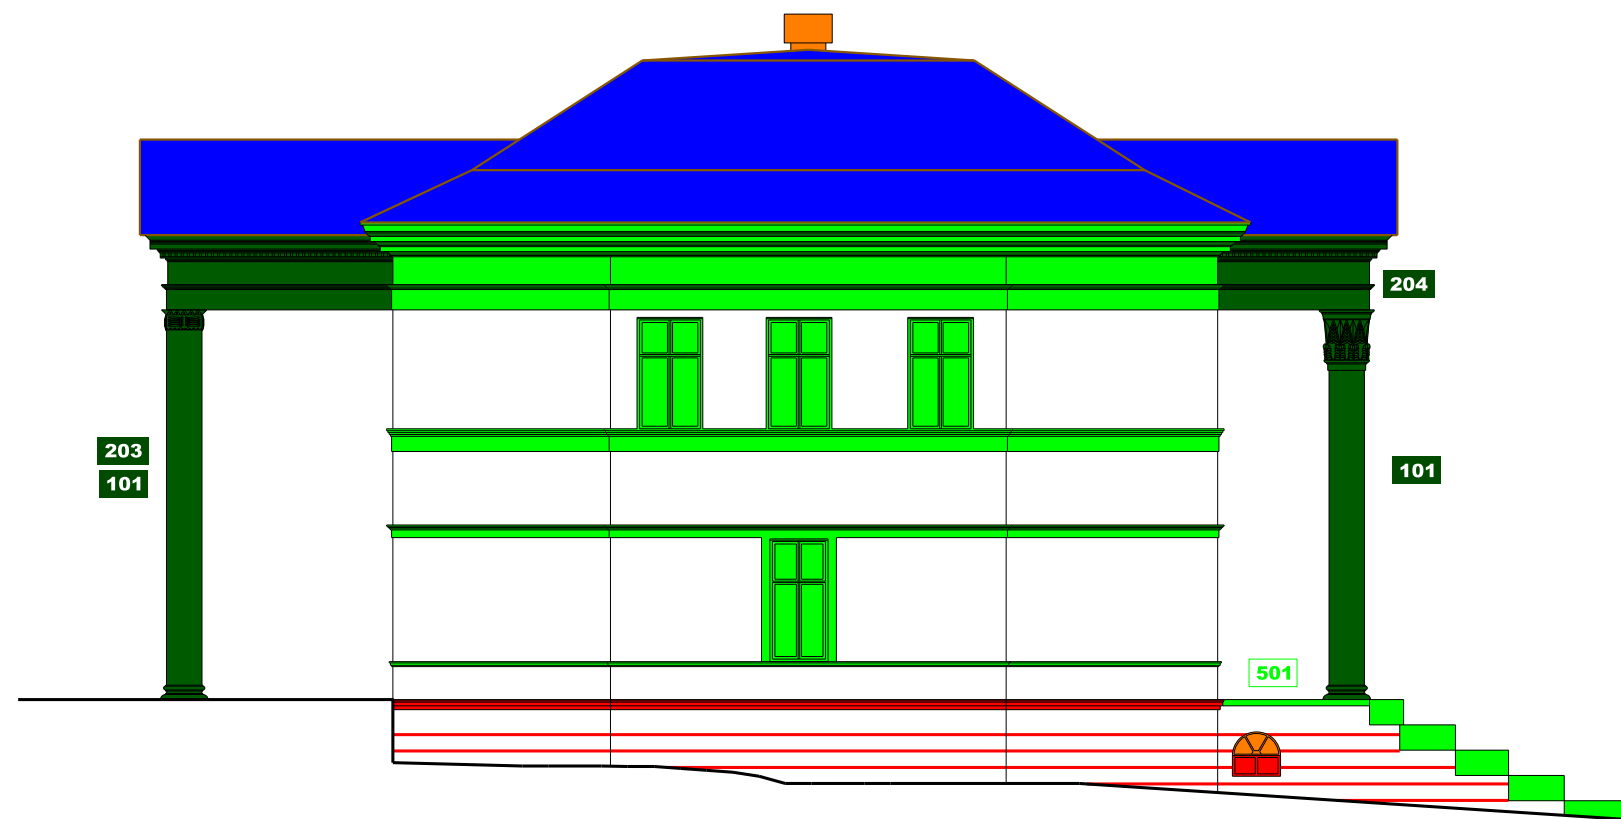
JUHOVÝCHODNÁ FASÁDA

SEVEROZÁPADNÁ FASÁDA
