Objednatel:	KSSLK p.o.	Obec:	SEMILY – CIMBÁL	Kraj:	LIBERECKÝ
Akce:	REKONSTRUKCE SILNICE II/288 PODBOZKOV – CIMBÁL			Datum	Stupeň
Část:	F. SOUVISEJÍCÍ DOKUMENTACE			01/2015	DUR
Příloha:	DIAGNOSTICKÝ PRŮZKUM VOZOVKY			Souprava	Č. přílohy
					F.2

## ZPRÁVA O DIAGNOSTICKÉM PRŮZKUMU VOZOVKY

### Silnice II/288 Podbozkov - Cimbál

### km 0,000 – 2,050

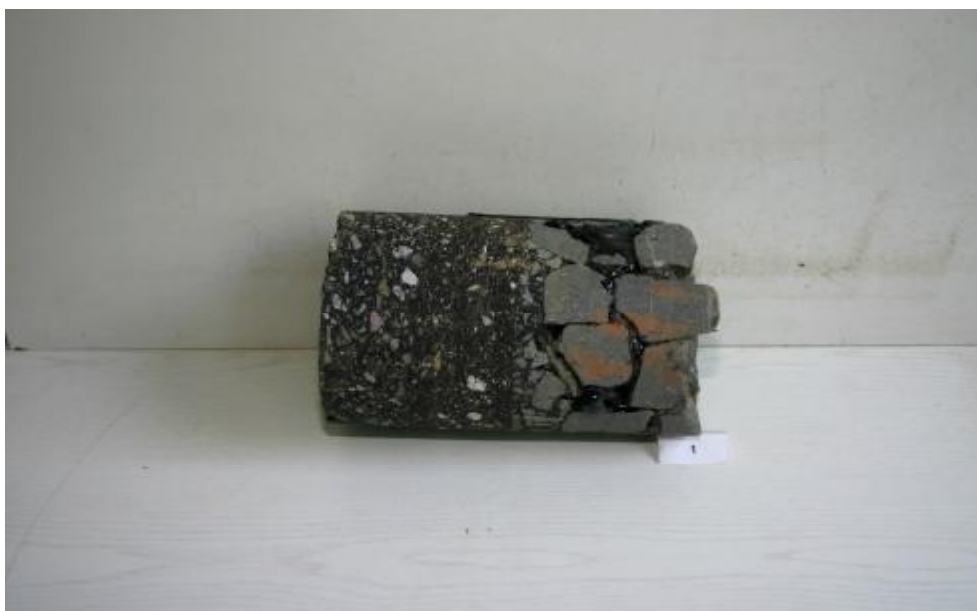
VÝVRT č. 1 - staničení km 0,100 P

tloušťka vrstvy	
AC zrno max 16	55 mm
AC zrno max 16	63 mm
PMH	125 mm

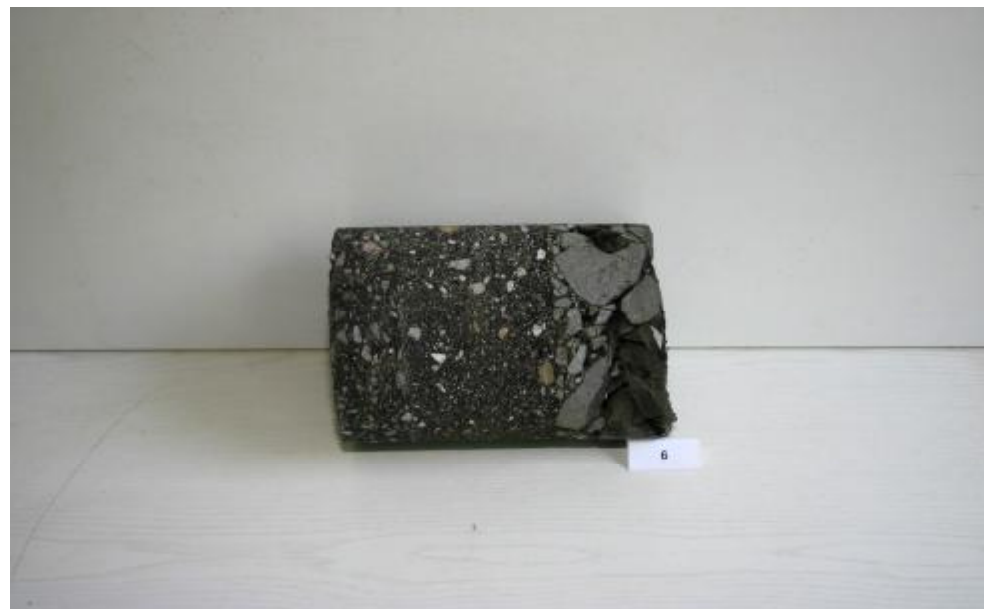
VÝVRT č. 6 - staničení km 0,400 L

tloušťka vrstvy	
AC zrno max 16	40 mm
AC zrno max 16	90 mm
Vyrovnávka	20 mm
PMH	70 mm

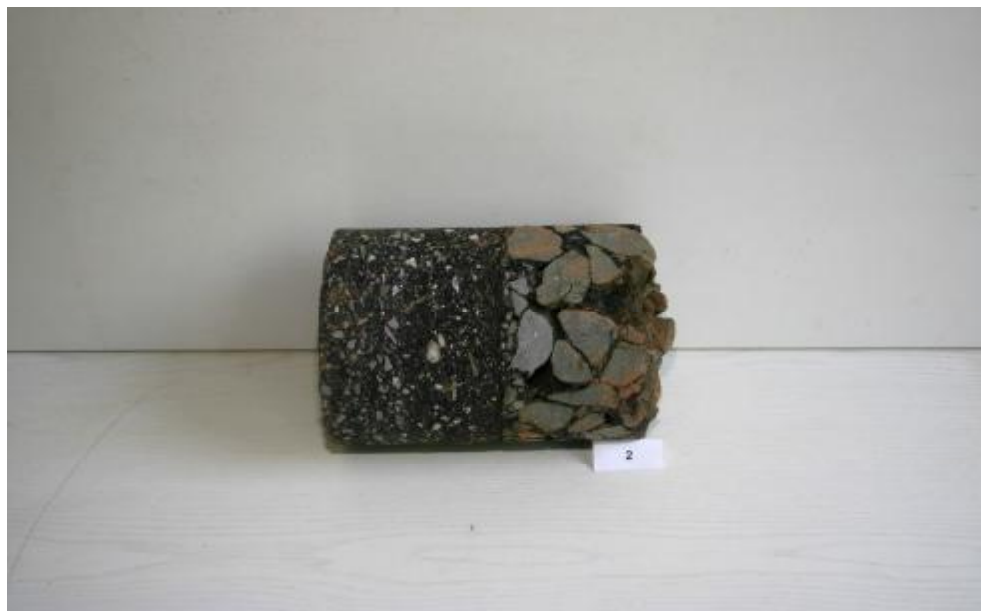
VÝVRT č. 2 - staničení km 0,800 P

tloušťka vrstvy	
AC zrno max 16	50 mm
AC zrno max 16	60 mm
PMH	110 mm

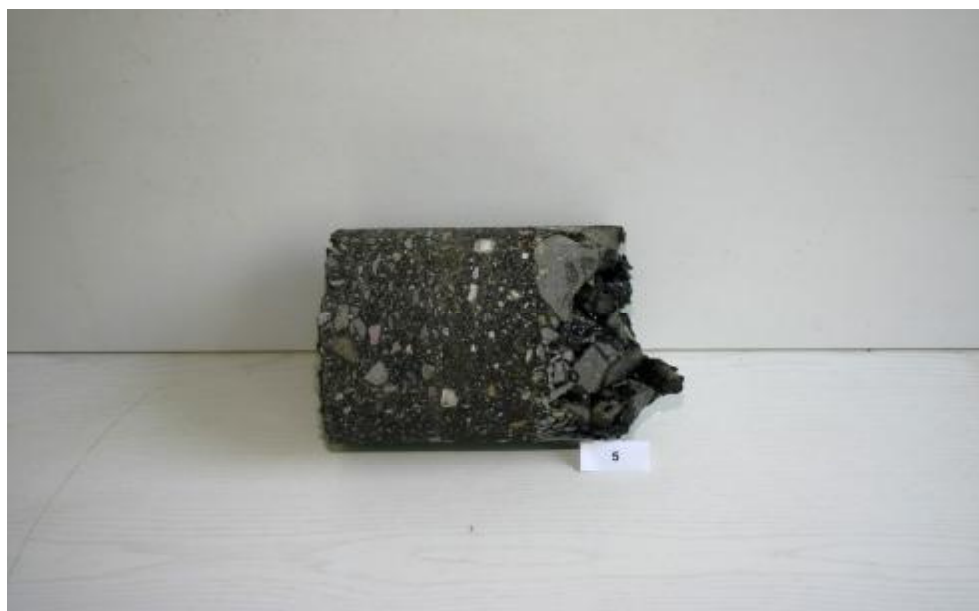
VÝVRT č. 5 - staničení km 1,200 L

tloušťka vrstvy	
AC zrno max 16	72 mm
AC zrno max 16	58 mm
PMH	100 mm

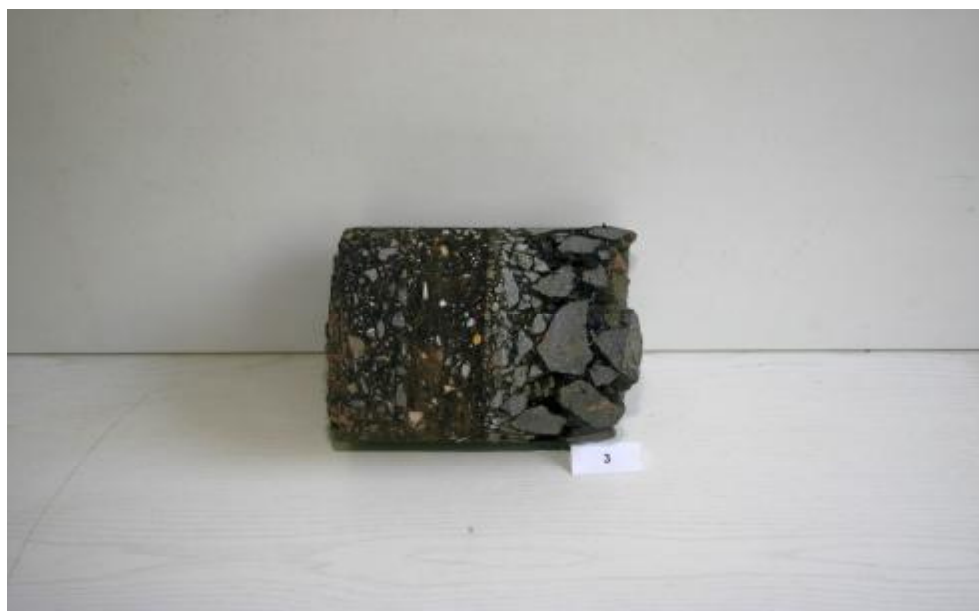
VÝVRT č. 3 - staničení km 1,600 P

tloušťka vrstvy	
AC zrno max 16	48 mm
AC zrno max 16	47 mm
Vyrovnávka	20 mm
PMH	100 mm

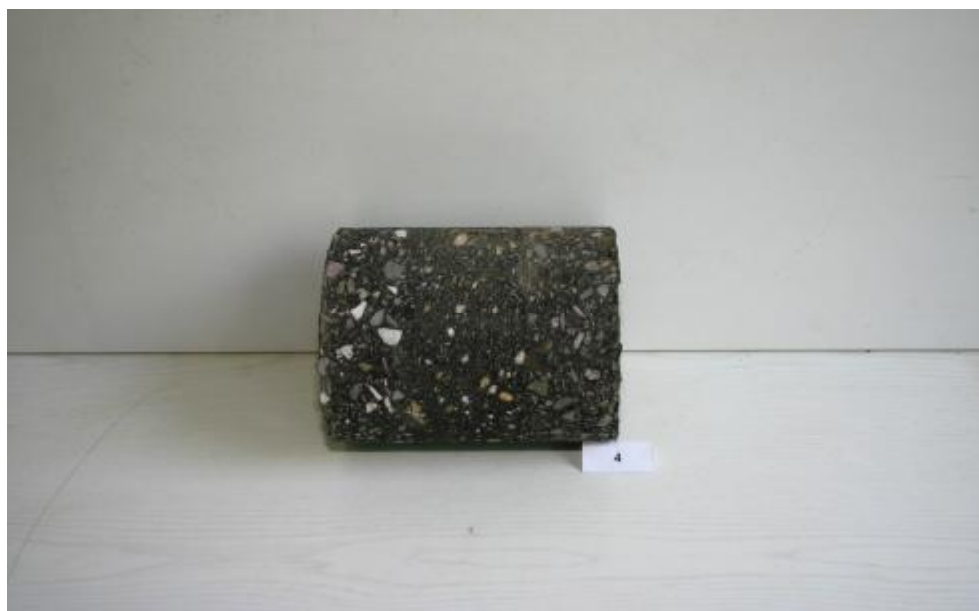
VÝVRT č. 4 - staničení km 2,000 L

tloušťka vrstvy	
AC zrno max 16	51 mm
AC zrno max 16	70 mm
AC zrno max 16	59 mm

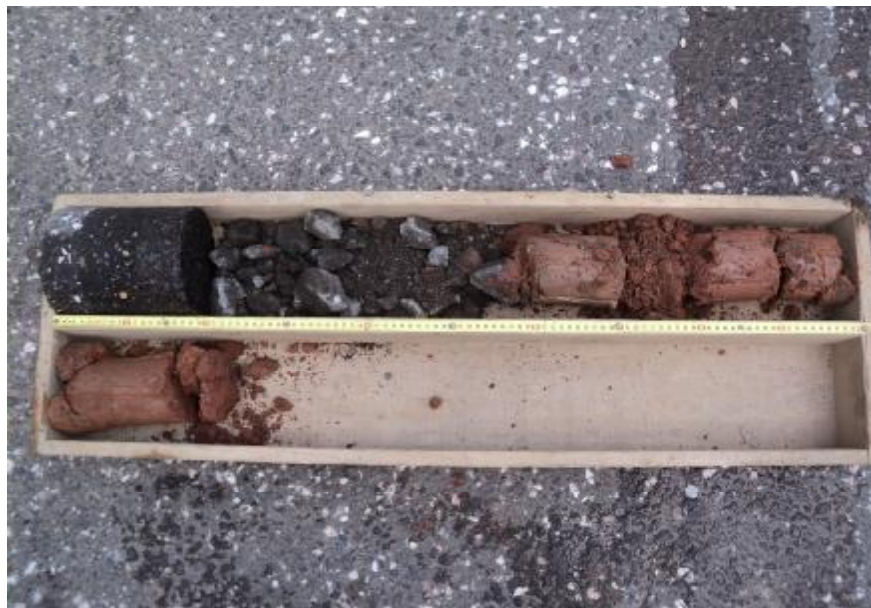
SONDA č. 3 - staničení km 2,000 L

tloušťka vrstvy	
AC	180 mm
PMH	400 mm
F4 CS Písčity jíl	640 mm
