AAG/21/0003	Przebudowa pałacu wraz z zagospodarowaniem terenu w ramach zadania: „Spotkajmy się w pałacu! - rewitalizacja zabytkowego zespołu pałacowo-parkowego Bobrowskich w Andrychowie” – Etap I	PB
-------------	---	----

## WYTYCZNE I PROGRAM PRAC KONSEWATORSKICH dla pałacu w Andrychowie I ETAP

NAZWA ZAMIERZENIA BUDOWLANEGO	Przebudowa pałacu wraz z zagospodarowaniem terenu w ramach zadania: „Spotkajmy się w pałacu! - rewitalizacja zabytkowego zespołu pałacowo-parkowego Bobrowskich w Andrychowie” –Etap I

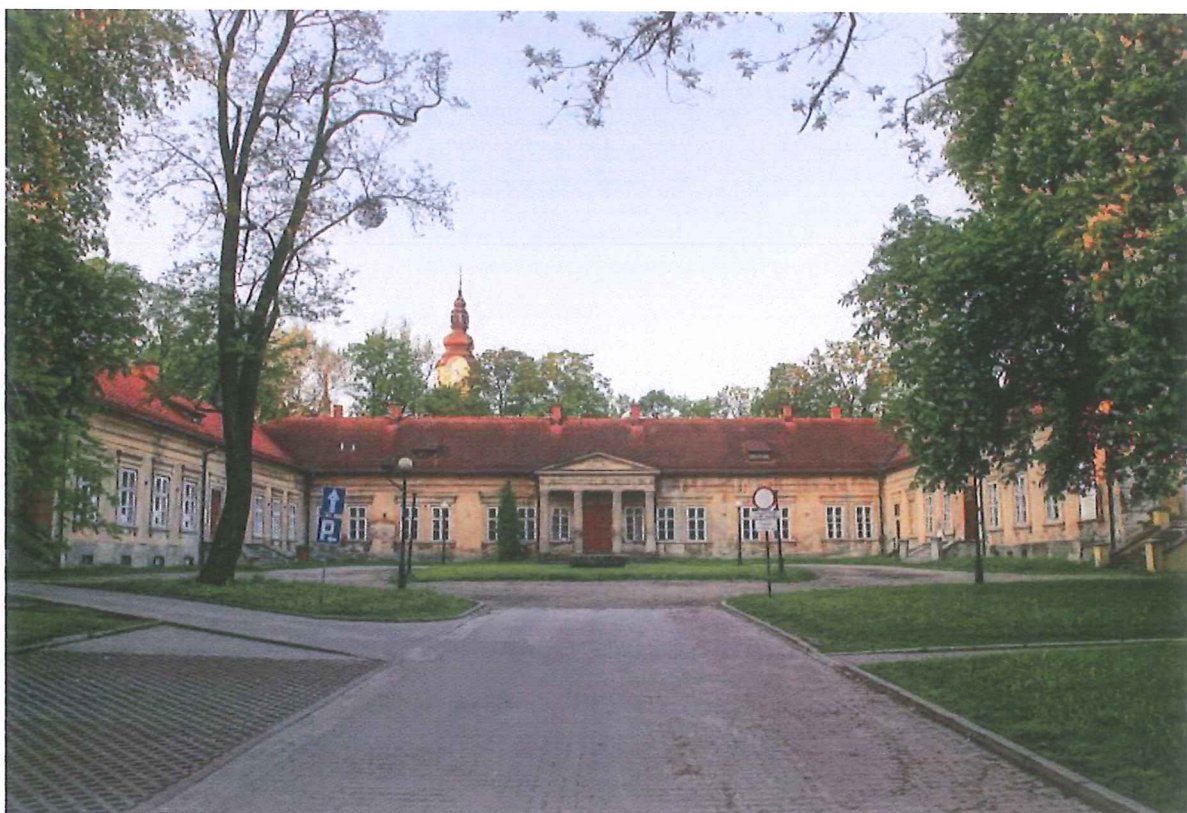
Fot. 1. Andrychów, Pałac Bobrowskich.

Zespół pałacowo-parkowy zlokalizowany jest w centrum miasta Andrychów. Pałac jest budowlą trójskrzydłową zorientowaną na północ. Zasadniczo obiekt jest budowlą jednokondygnacyjną, częściowo podpiwniczoną. Pałac, zbudowany w stylu klasycystycznym, ma charakter niewielkiej rezydencji rodowej. Tworzy go korpus i dwa skrzydła skierowane ku ulicy, obejmujące prostokątny court d'honneur, otwarty w kierunku północnym, z podjazdem i owalnym gazonem pośrodku. Plan obiektu ma kształt zbliżony do podkowy. Bryłę korpusu zamyka dach czterospadowy, a bryły obu skrzydeł dachy trójpółaciowe, z kalenicą umieszczoną nieco niżej. Zewnętrzny narożnik skrzydła południowego i zachodniego spina niewielka, wieloboczna baszta zwieńczona dachem wielospadowym. W korpusie (skrzydło południowe) i w skrzydle wschodnim występuje układ dwutraktowy, a skrzydło zachodnie jest jednotraktowe. Pomieszczenia, o zróżnicowanej powierzchni i wysokości, są przekryte sklepieniami żaglastymi, zwierciadlanymi i płaskimi stropami z podświetlanką sufitową. Wieloosiowe elewacje pałacu zdobi powściągliwa dekoracja umieszczona wokół otworów, a na niektórych odcinkach także boniowanie. Wszystkie ściany są oparte na cokole i spięte na jednej wysokości zredukowanym belkowaniem z profilowanym gzymsem wieńczącym. Zwrócona ku północy fasada jest piętnastoosiowa. Jej trójosiową część środkową akcentuje portyk z czterema kolumnami w porządku doryckim, zwieńczony trójkątnym naczółkiem. Elewacja w obrębie portyku jest ozdobiona boniowaniem. Oś środkową zajmuje wejście główne. Zgrupowane parami prostokątne okna w pozostałych dwunastu osiach są obwiedzione płaskimi opaskami i zwieńczone wąską płyciną fryzu oraz profilowanym gzymsem obejmującym dwa okna. Każdą parę łączy też prosta półka wąskiego parapetu, opartego na płaskich wspornikach kostkowych. Poprzedzone tarasami elewacje boczne skrzydła wschodniego i zachodniego (północne), są trójosiowe i ozdobione boniowaniem. W ich osiach

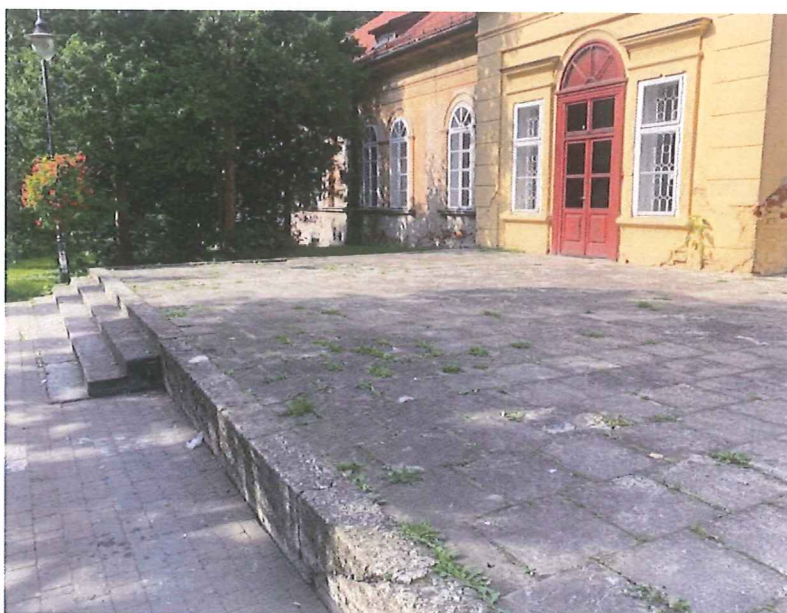
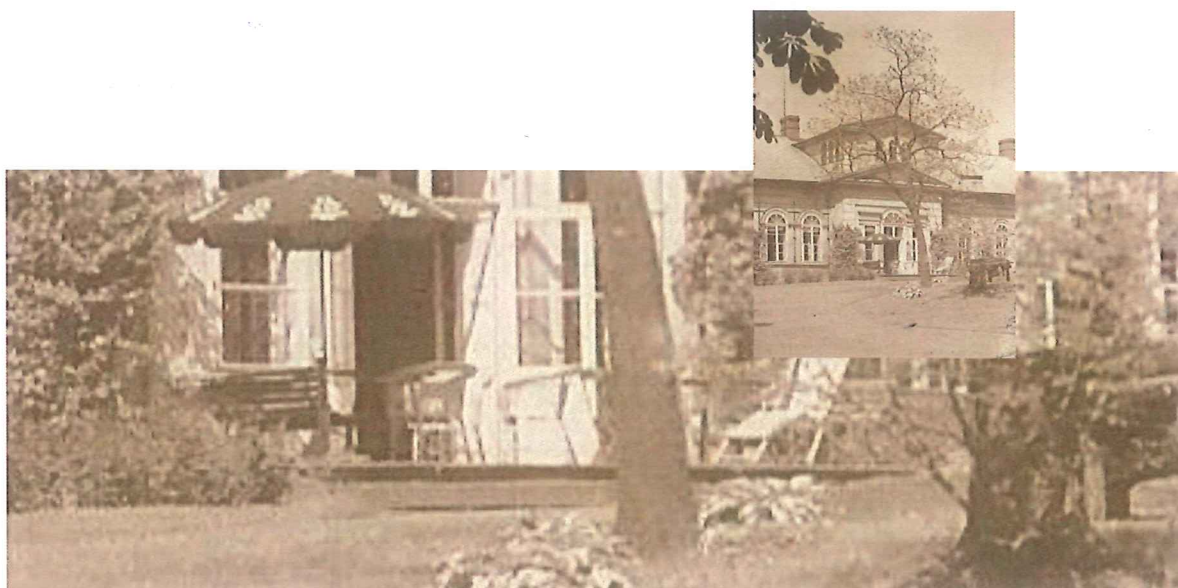
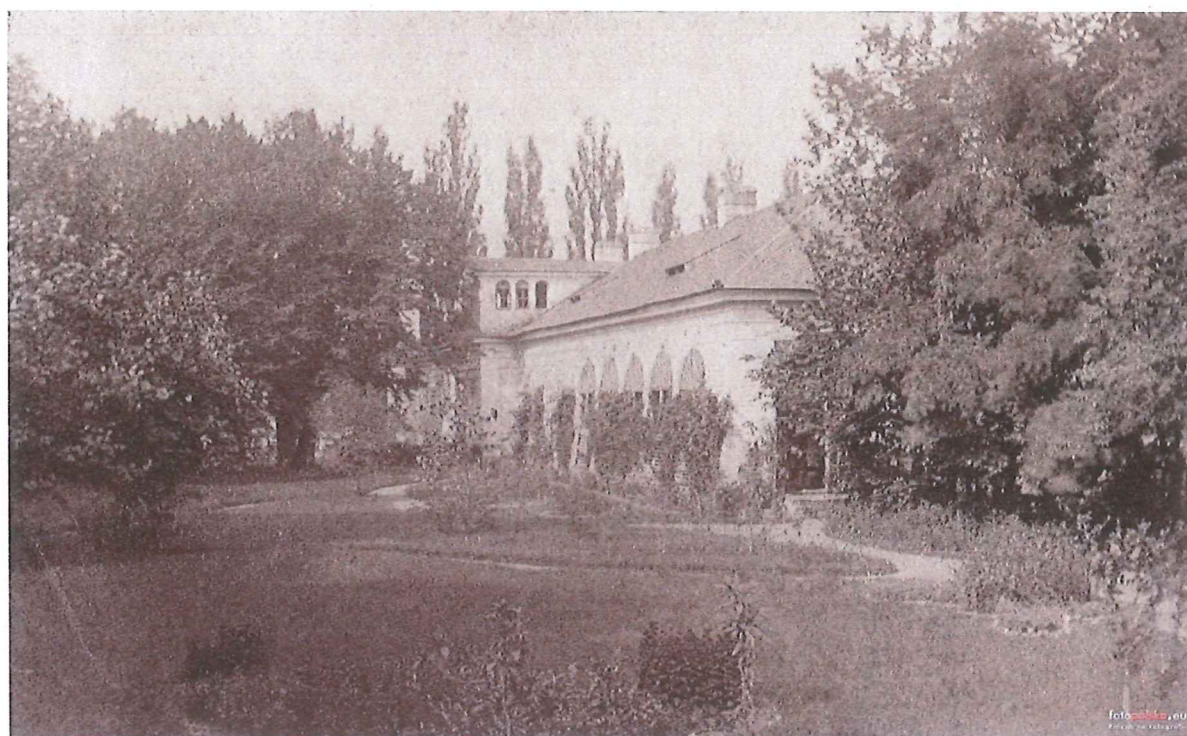
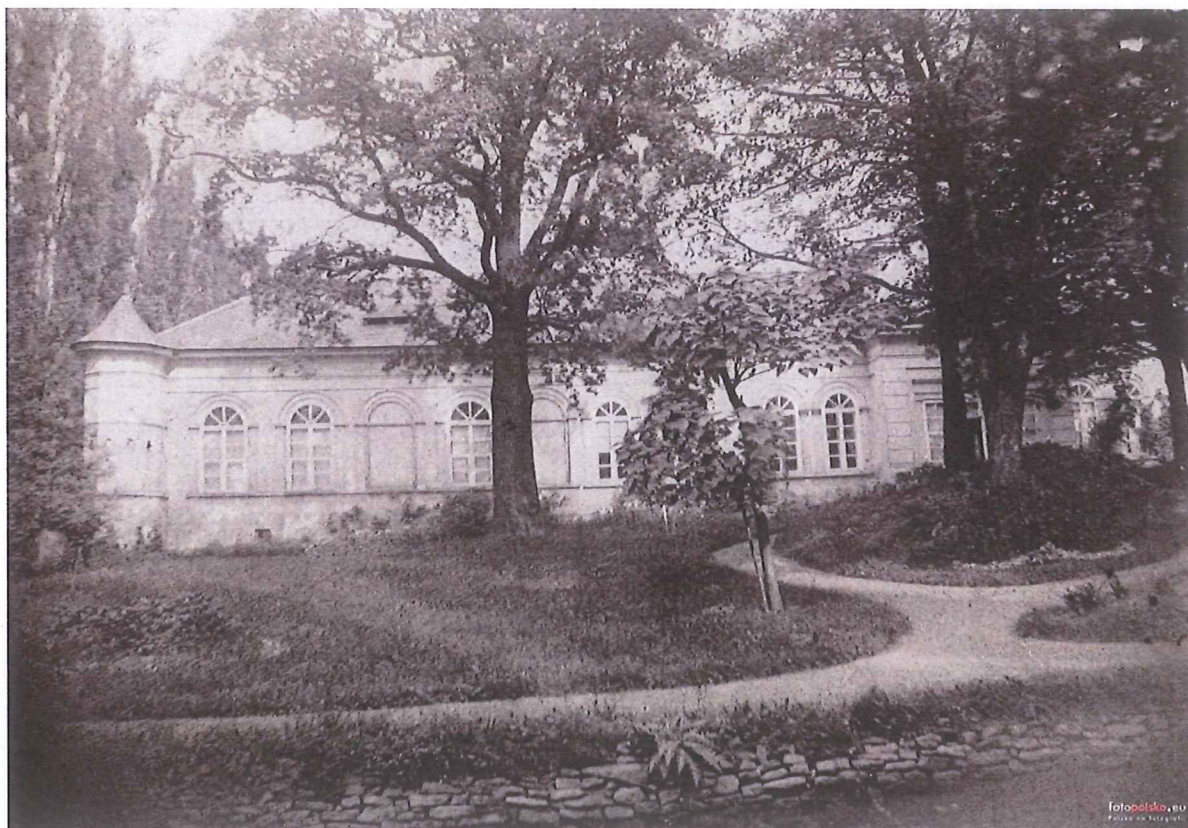
### Taras od strony południowej

Pierwotnie od strony południowej znajdowało się wejście prowadzące do przypałacowego parku bezpośrednio na ścieżkę gruntową. Prawdopodobnie przed drzwiami znajdowały się stopnie lub próg wykonane z piaskowca, analogicznie jak w pozostałych zachowanych schodach zewnętrznych.

Na początku XX wieku wybudowano mały taras od strony południowej. Taras ten był wykonany na szerokość środkowego ryzalitu i miał około 4 metrów szerokości. Wykończony był początkowo prawdopodobnie dużymi płytami z piaskowca a później płytkami kwadratowymi z kamienia lub z betonu o rozmiarze około 15x15 cm. Płytki układane były prosto równolegle do ściany. Dokoła tarasu były ułożone dwa stopnie z piaskowca; górny z kapinosem i dolny prosty obrobiony groszkownicą od czoła.

Istniejące murki betonowe wraz ze schodami i tarasem wyłożonym płytami betonowymi powstały po 1945 roku (ok. lata 60 XX w.).

Strefa wejściowa jest elementem wtórnym, który należy rozebrać i wykonać powtórnie w oparciu o nowy projekt dostosowany do nowej funkcji. W trakcie prac związanych z wykonaniem izolacji pionowej murów w tym rejonie należy zwrócić uwagę czy nie zachowały się pozostałości pierwotnego wejścia. Zaleca się wykonać schody ze stopnicami z piaskowca na wzór widocznego na fotografii archiwalnej. Nawierzchnię odtworzyć w formie kwadratowych płytek o boku około 15-20 cm. Płytki wykonane były prawdopodobnie z piaskowca ale nie można wykluczyć, że były to płytki ze sztucznego kamienia.

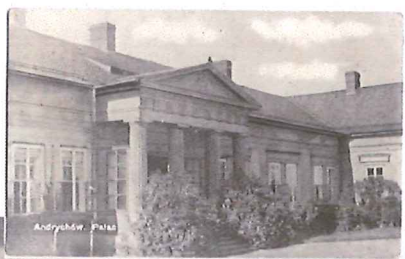
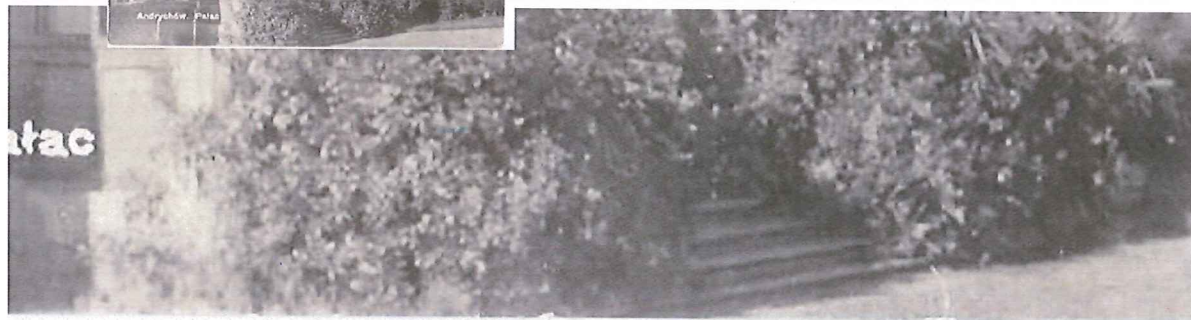
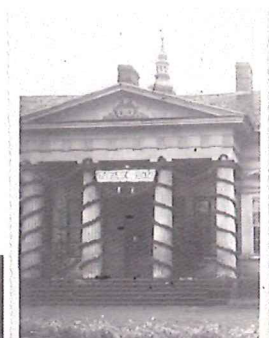
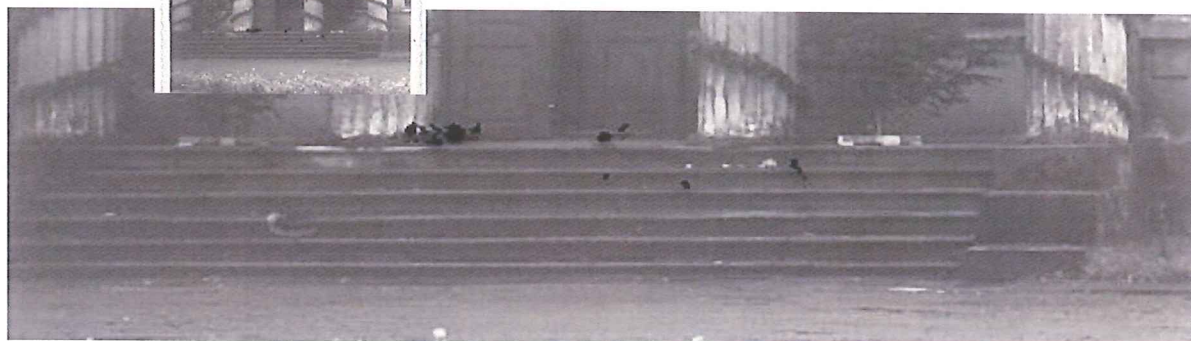
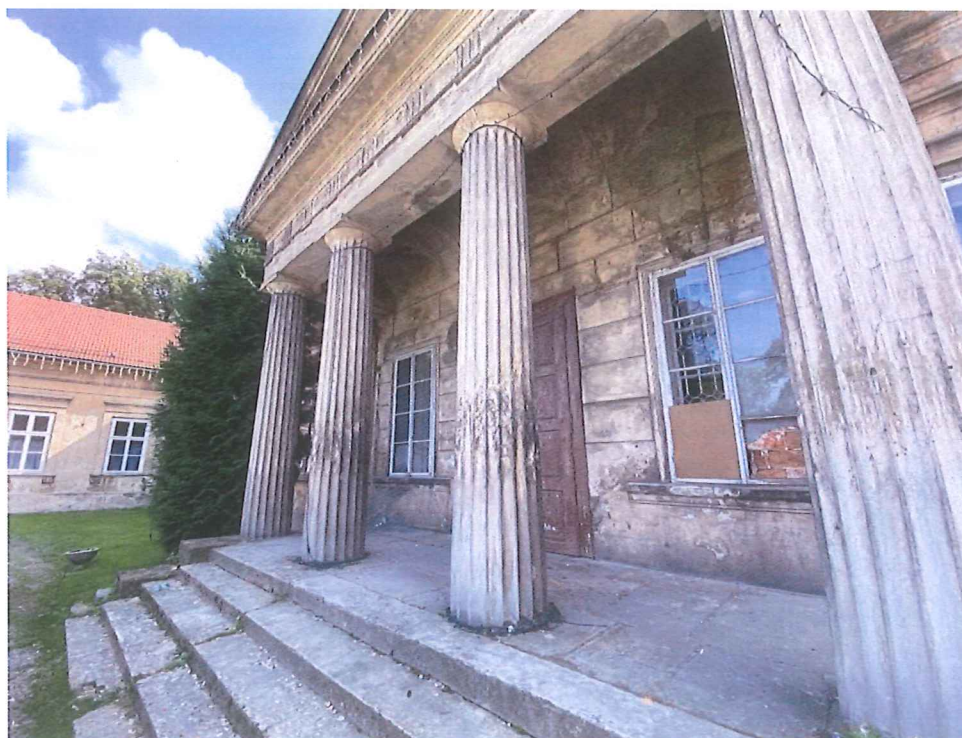
### Wejście główne

Pierwotnie schody wejścia głównego do pałacu wykonane były z piaskowca. Pozostałością wejścia głównego są bloki piaskowca stanowiące boczne ściany oraz posadzka z płyt pod tympanonem. W związku z koniecznością wykonania izolacji pionowej i poziomej budynku schody należy rozebrać i po wykonaniu izolacji odtworzyć z bloków piaskowca z zaokrąglonymi kapinosami. Bloki ścian bocznych należy poddać konserwacji i повторно zamontować w pierwotnym miejscu. Podobnie należy postąpić z płytami posadzki. Po wykonaniu izolacji płyty należy wypoziomować i повторно osadzić na pierwotnym miejscu. Brakujące elementy z piaskowca należy uzupełnić.

W ramach prac projektowych należy uwzględnić odtworzenie 6 stopni (obecnie 5).

Teren przed wejściem głównym należy ukształtować tak by uzyskać wysokości dostosowane do poziomu stopnic. Ze względu na zmianę poziomu gruntu dopuszcza się odtworzenia 5 stopni.

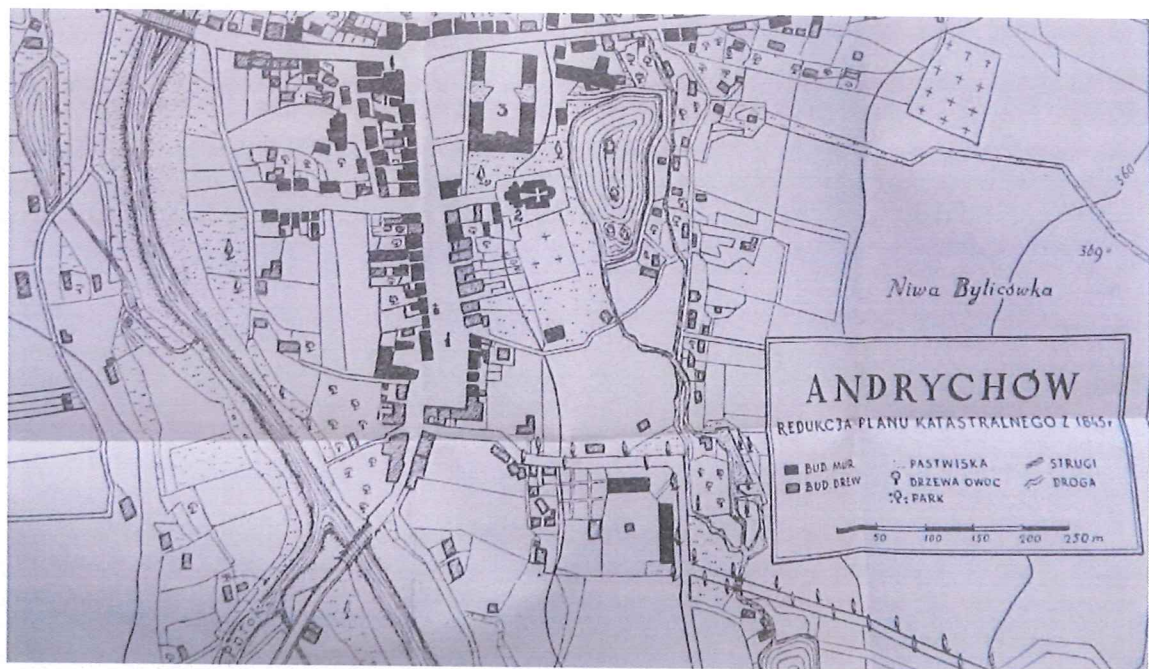
il. 4

Zapewne schody do pałacu, do skrzydeł wschodniego i zachodniego powstały po 1845 roku w ramach większej przebudowy obiektu. W 1845 roku nie są jeszcze zaznaczone na planie Andrychowa zawierającym rzut pałacu.

Andrychów. Redukcja planu katastralnego miasta z roku 1845.

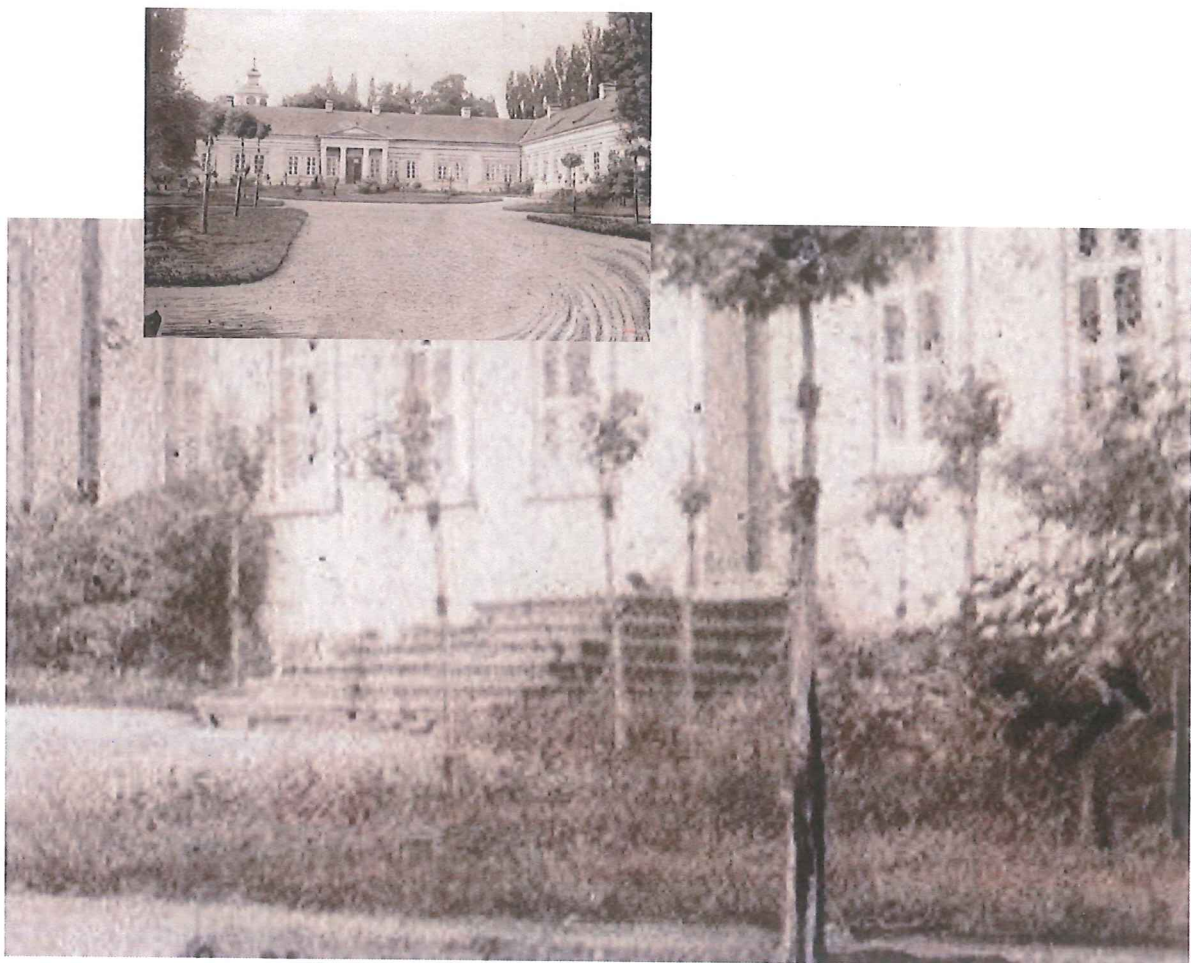
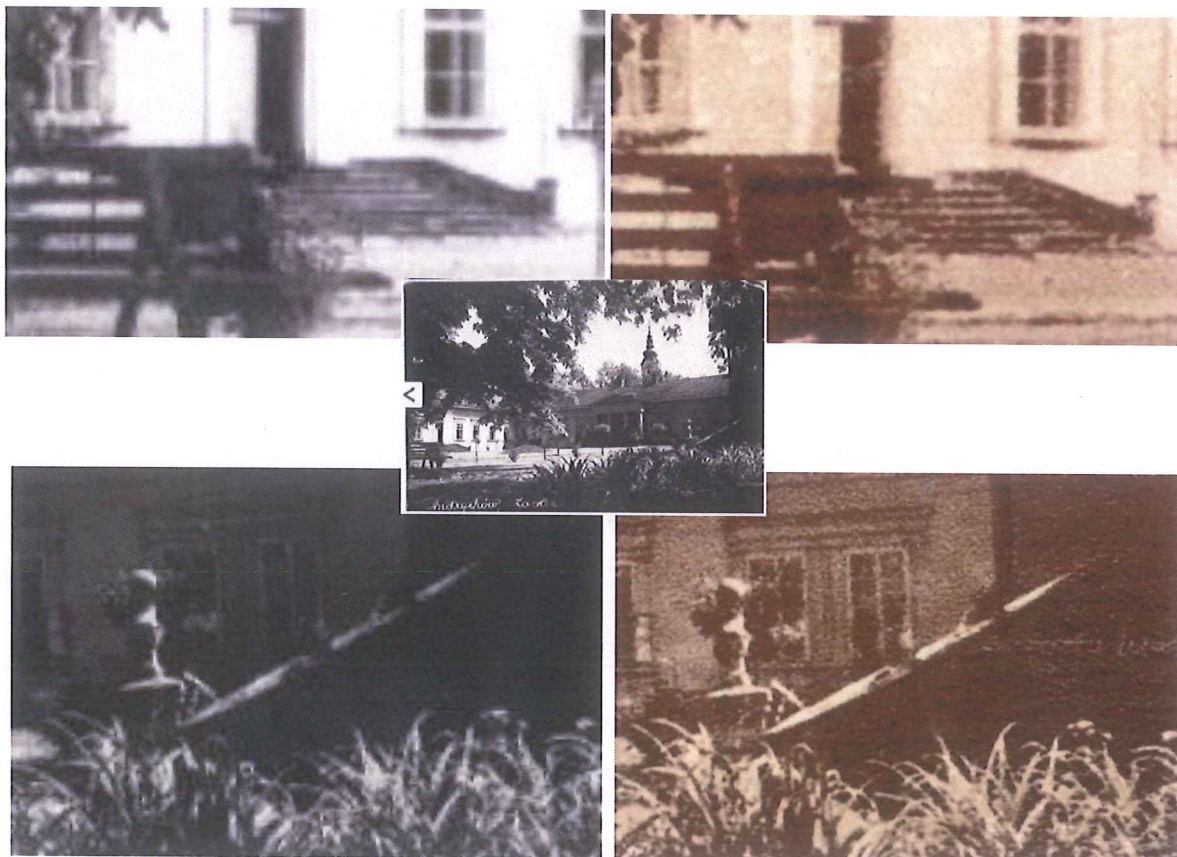
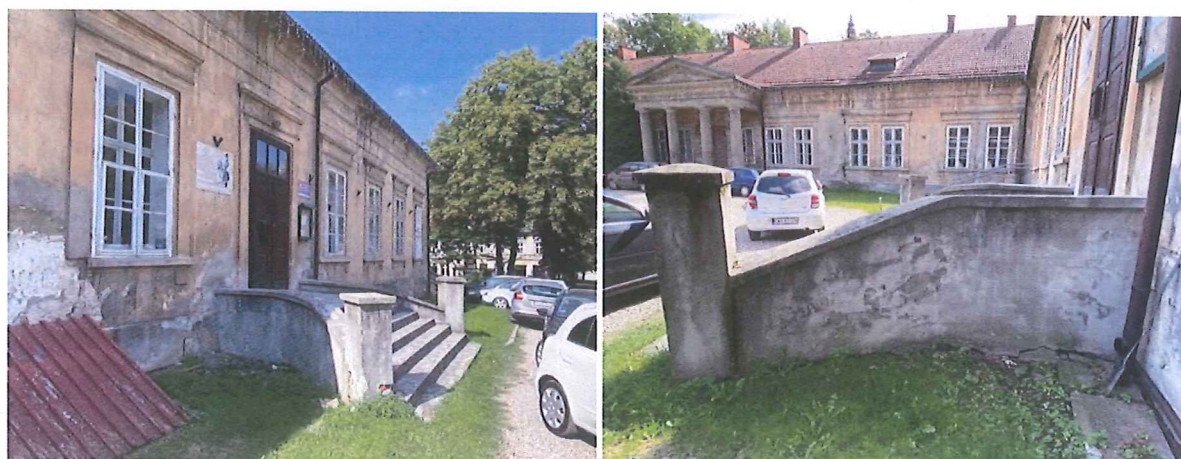
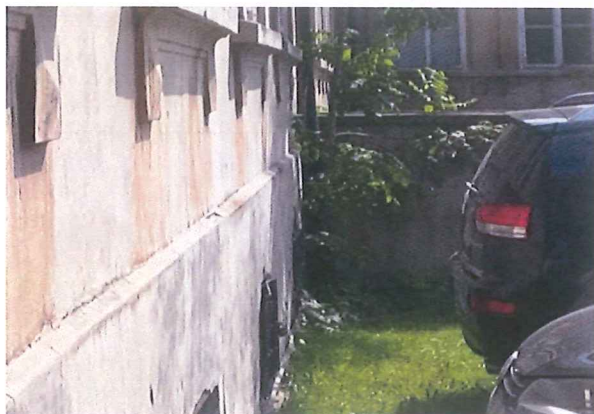
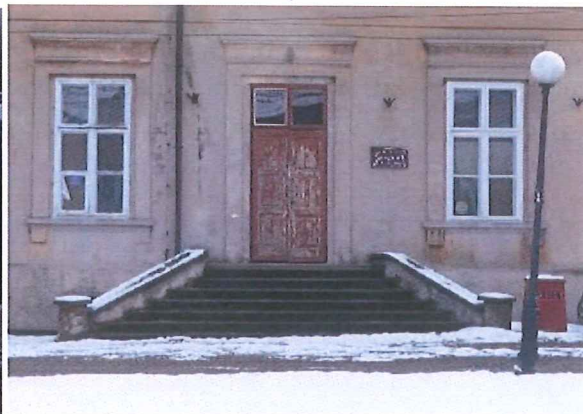
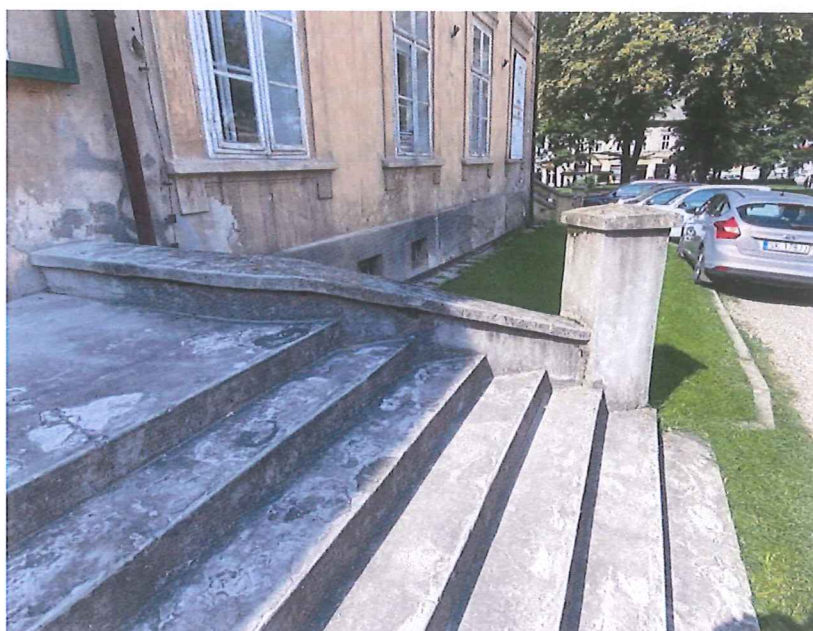
### Wejścia wschodnie i zachodnie

Schody do skrzydła zachodniego miały pierwotnie inny charakter. Były wykonane z piaskowca z kapinosami i posiadały formę otwartą, ze stopnicami z trzech stron bez balustrad. Zapewne jeszcze przed 1939 roku zostały przebudowane. Prawdopodobnie wejście po stronie zachodniej na słupkach posiadało elementy ozdobne z piaskowca, być może rzeźby o charakterze popiersi.

Podobnie jak wejście główne schody do obu skrzydeł zostały przekształcone do obecnej formy po 1945 roku. Zapewne w okresie przejściowym (z balustradami) wykonane były z piaskowca, tak jak zachowane schody na szczytach skrzydeł. Ze względu na konieczność wykonania izolacji pionowej i poziomej dopuszcza się rozebranie konstrukcji schodów i odtworzenie ich na podstawie stanu istniejącego i materiałów archiwalnych jako schody wykonane z piaskowca. Boczne murki należy wymurować z cegły i otynkować. Nie wiadomo z jakiego materiału były wykonane czapy na słupkach. Zaleca się wykonanie czap i nakryw na murkach z piaskowca. Stopnice należy odtworzyć z piaskowca z kapinosami.
