TECHNICKÁ ZPRÁVA

PŘÍLOHA 1: FOTOGRAFICKÁ PŘÍLOHA

HORKOVZDUŠNÁ SANACE DŘEVĚNÝCH KONSTRUKCÍ VÝCHODNÍHO KŘÍDLA A KOMPLETNÍ CHEMICKÁ OCHRANA DŘEVĚNÝCH KONSTRUKCÍ HLAVNÍ BUDOVY ZÁMKU BYSTŘICE POD HOSTÝNEM

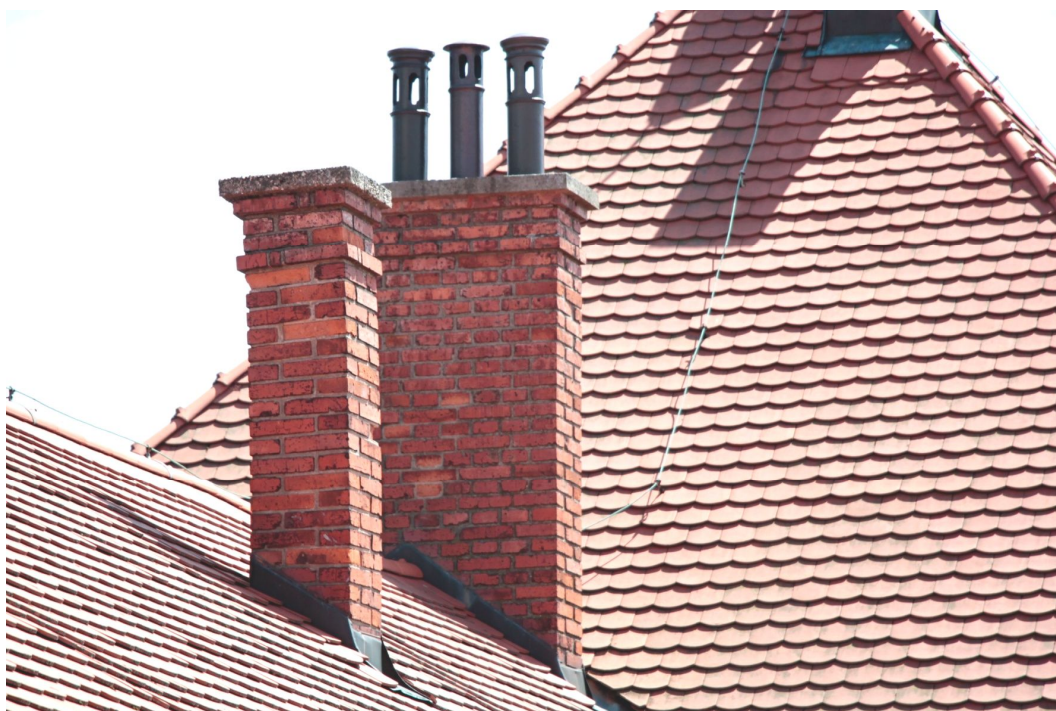
3. Detailní pohled na komíny na střeše v jižní části východního křídla zámku.

- Spodní části komínů v relativně dobrém technickém stavu zachovat, lokálně vyměnit ojedinělé poškozené cihly, vyškrábat stávající spárování do hloubky 30 až 40 mm a očistit tlakovou vodou.

- Celý povrch komínů nově přespárovat vápennou maltou z přirozeně hydraulického vápna NHL 3,5 s plnivem z barevně vhodných křemičitých písků, líc komínového zdiva chránit povrchovou impregnací.
- Stávající dožilé krycí betonové desky na komínech snést a nahradit novými tvarovými kopiemi z prostého betonu třídy C 30/37 XF3 v tl. 80 mm s povrchovou úpravou v provedení pohledového betonu třídy PB2, s horním lícem vyspávaným do stran a s okapnímnosem po celém obvodu podél okapní hrany desky. Povrch betonu chránit hloubkovou hydrofobní impregnací určenou pro povrchy z betonu.

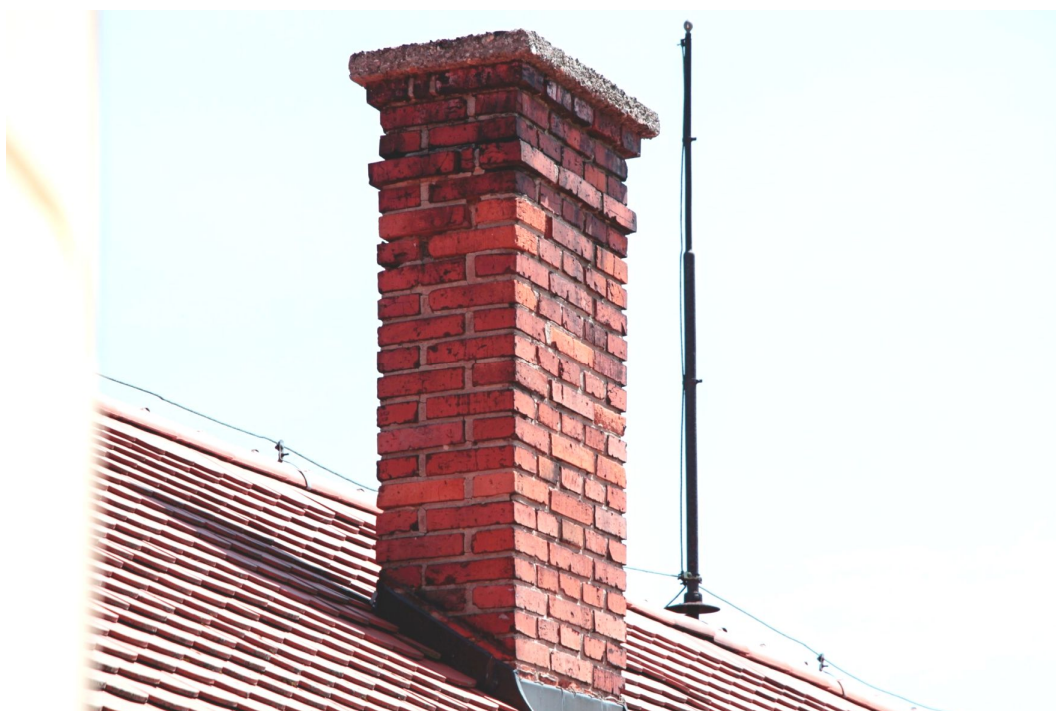
4. Detailní pohled na komín na střeše v severní části východního křídla zámku.

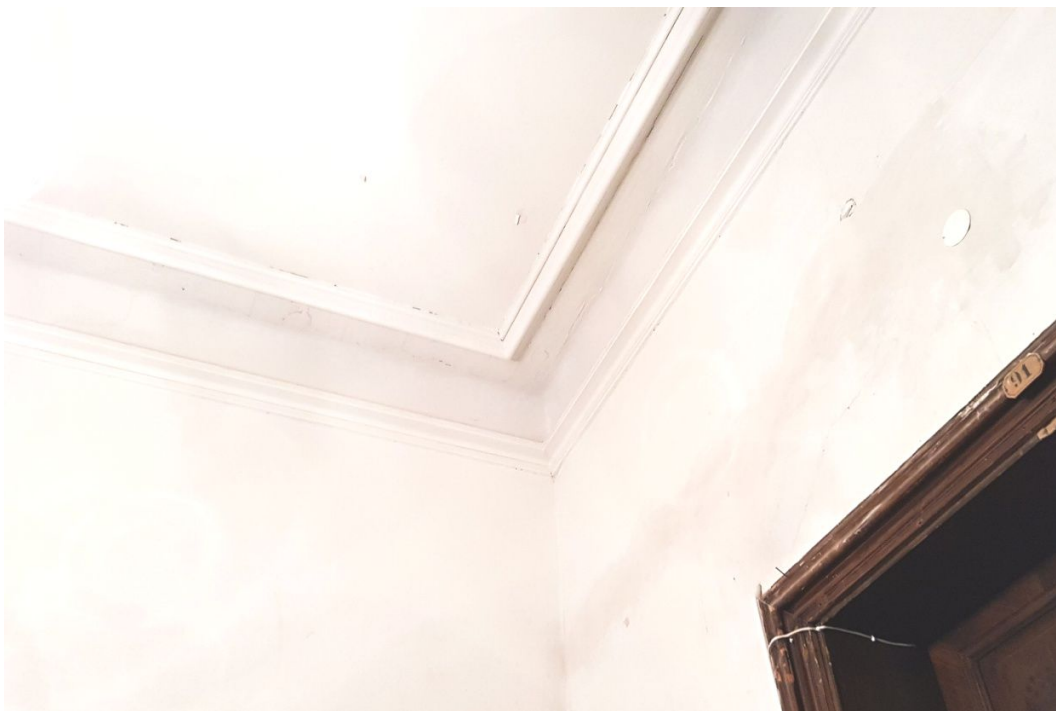
8. Detailní pohled na fabion v předsíni č. 206.

- Poznámka: Výmalba prostor ve 3. NP není součástí projektové dokumentace a bude provedena až současně s návrhem interiéru.
- V místnostech č. 303 až 306 nahradit stávající jednoduše profilované fabiony z dřevěných lišt. Nové fabiony provést z hoblovaného jehličnatého dřeva jako kopie původních fabionů. Profilace fabionů je patrná ve Fotografické příloze.

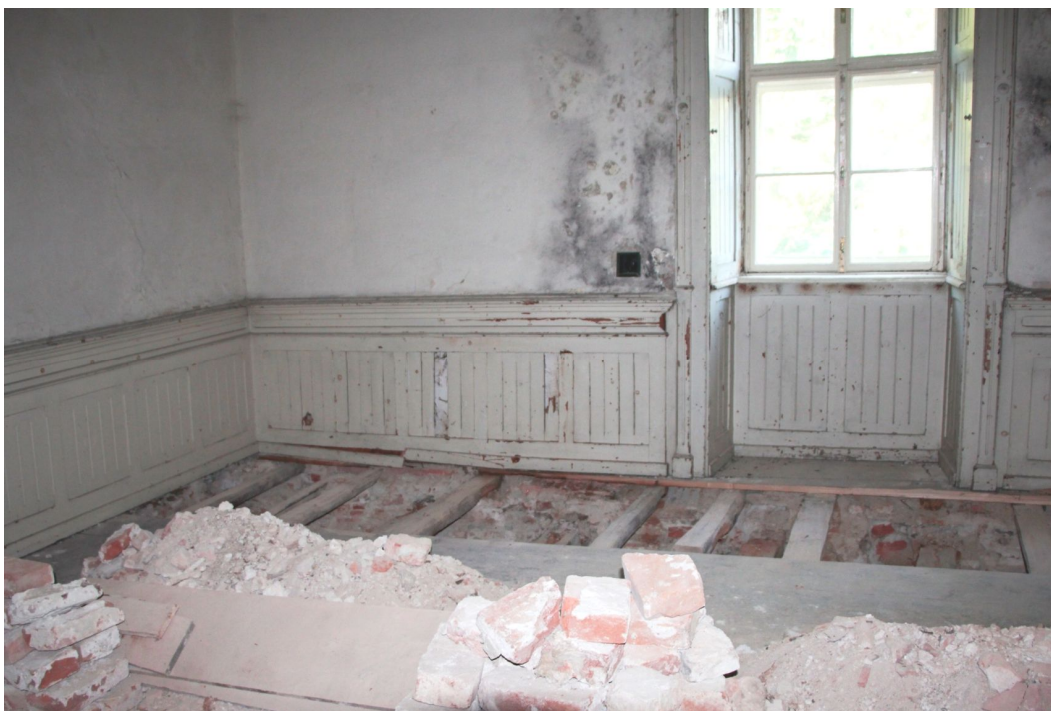
17. Pohled do severovýchodní části místnosti č. 306 s pásovou sondou do stropů a s dřevěným kazetovým obkladem na stěnách.

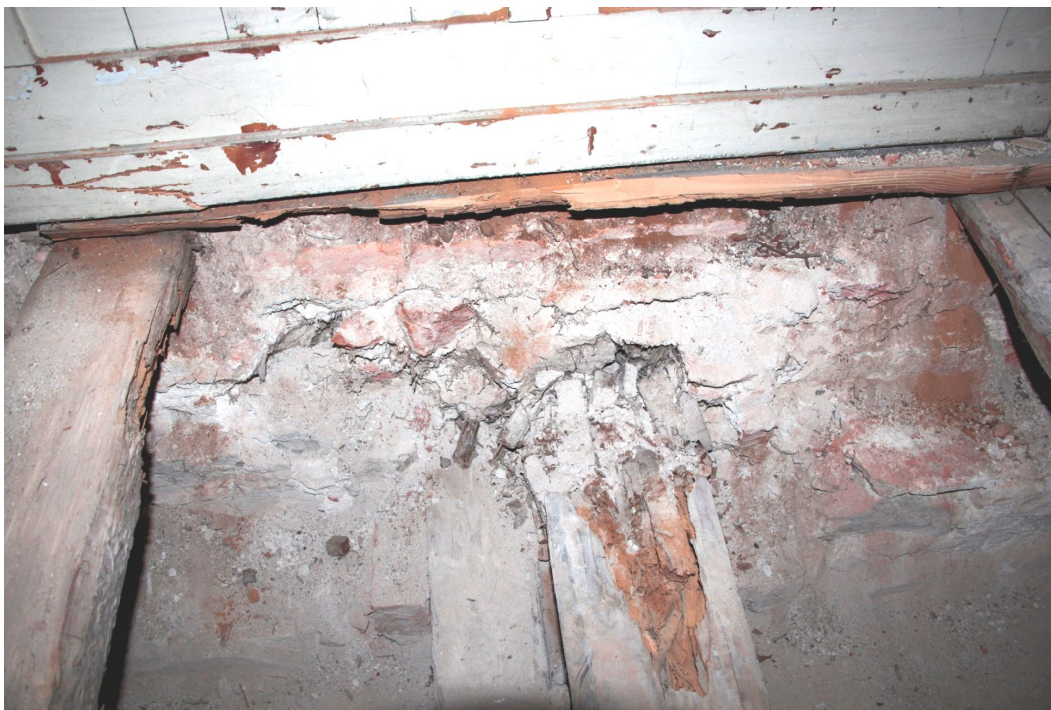
18. Detailní pohled na napadení stropního a podhledového trámu pod dřevěným obložením stěny v místnosti č. 306.

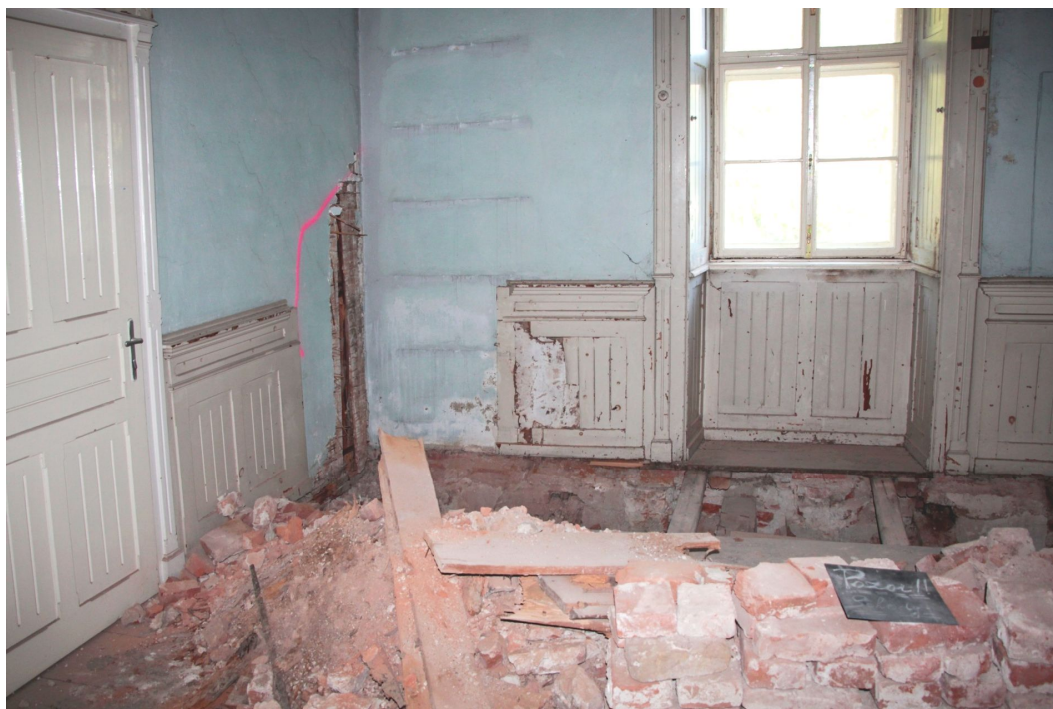
19. Pohled do severovýchodní části místnosti č. 305 s pásovou sondou do stropů a s částečně odstraněným dřevěným kazetovým obkladem na stěnách.

- Dřevěný kazetový obklad stěn v minulosti odstraněný z důvodu havarijního poškození dřevokaznou houbou: prvek bude rekonstruován a doplněn v rámci další projektové dokumentace s návrhem obnovy interiéru.

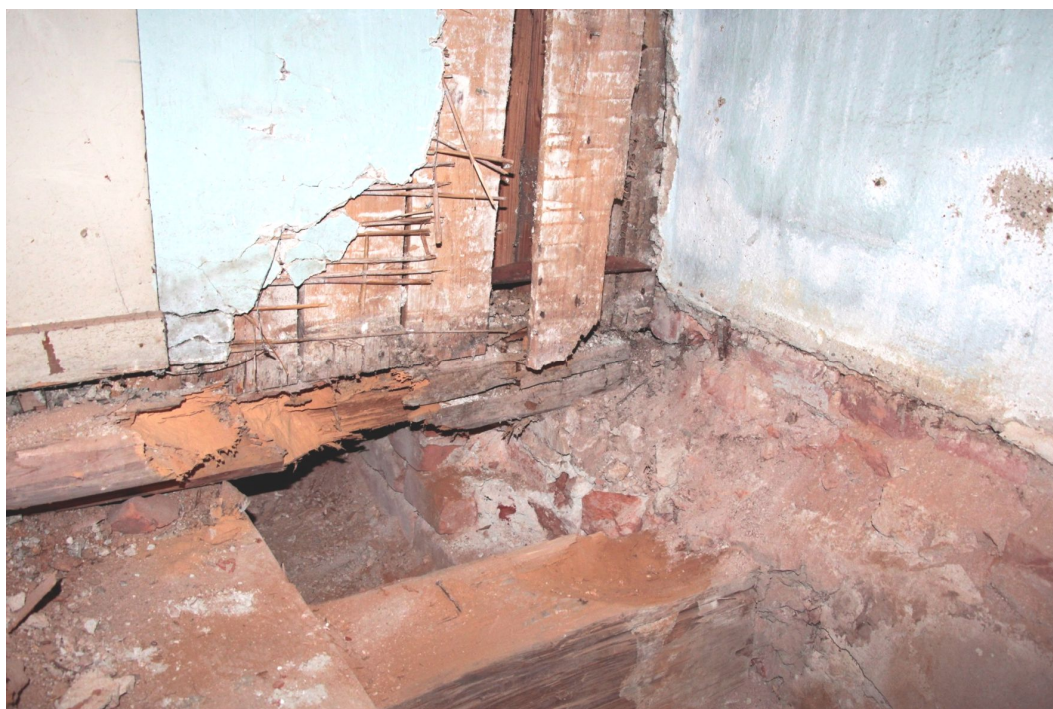
20. Detailní pohled na napadení dřevěné příčky mezi místnostmi č. 305 a 306.

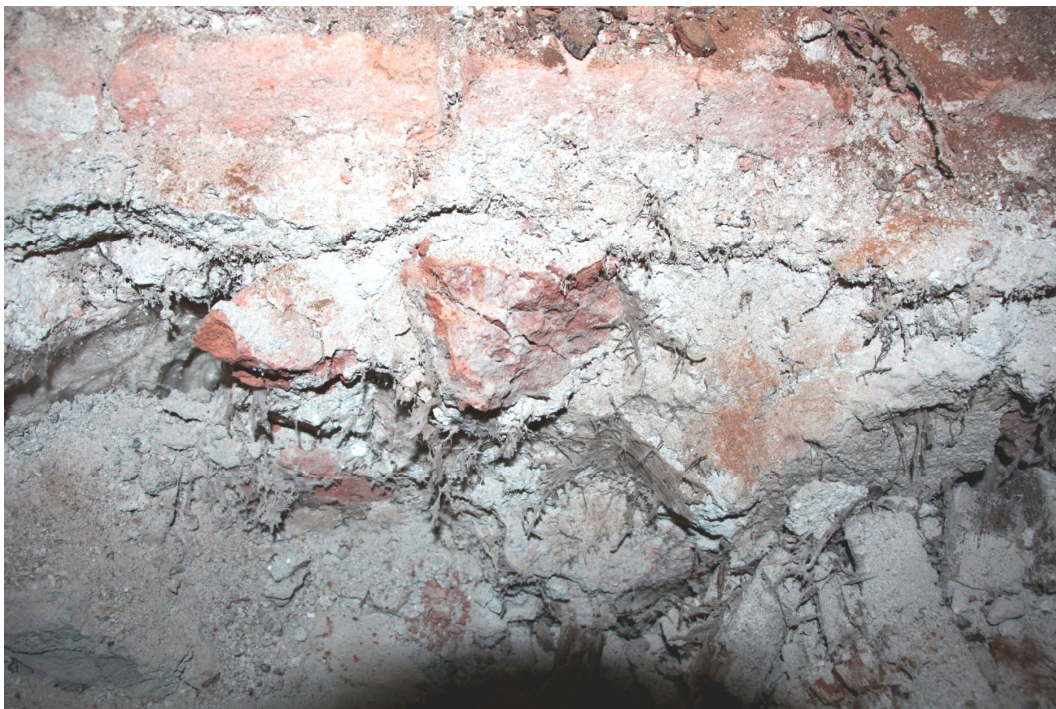
21. Detailní pohled na mycelium dřevomorky prorůstající do zdiva v místnosti č. 305.

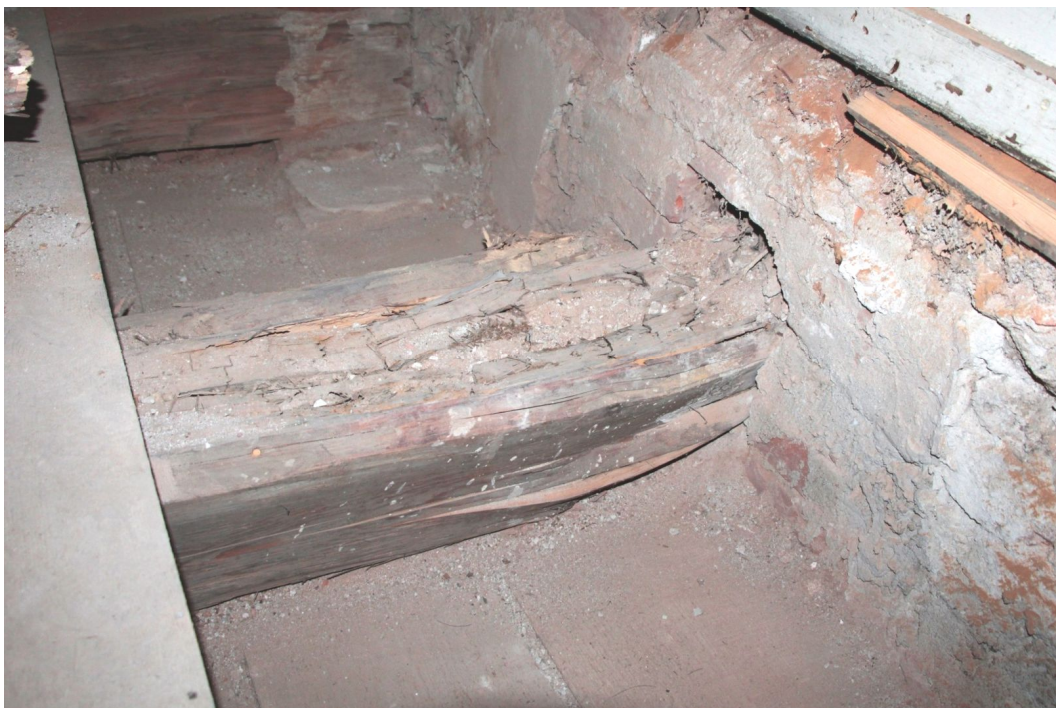
22. Detailní pohled na stropní trám napadený dřevomorkou, který se ve zhlaví propadl.

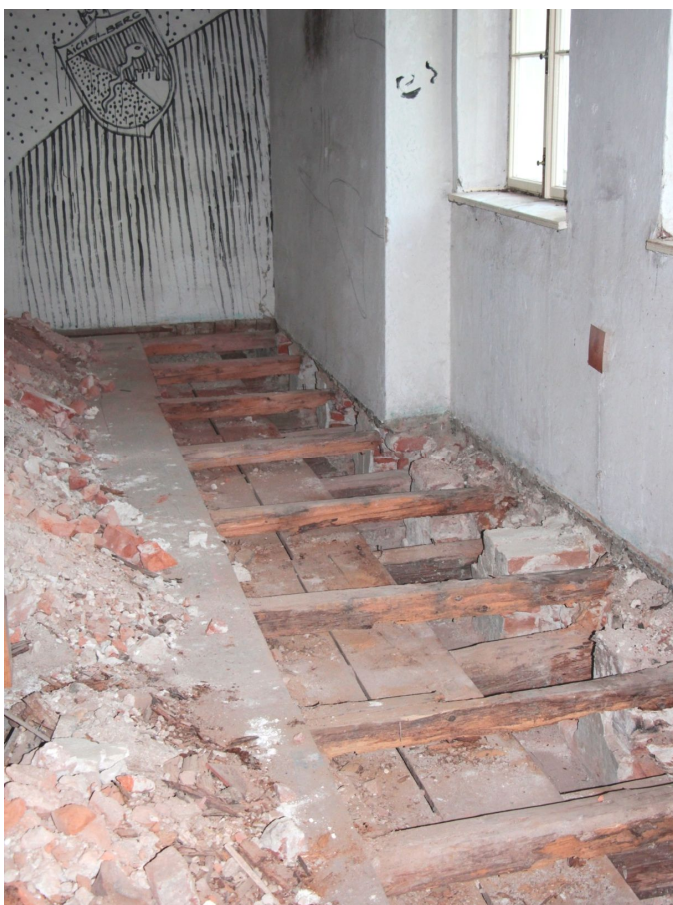
23. Celkový pohled na pásovou sondu podél vnějšího obvodového zdiva v místnosti č. 304.

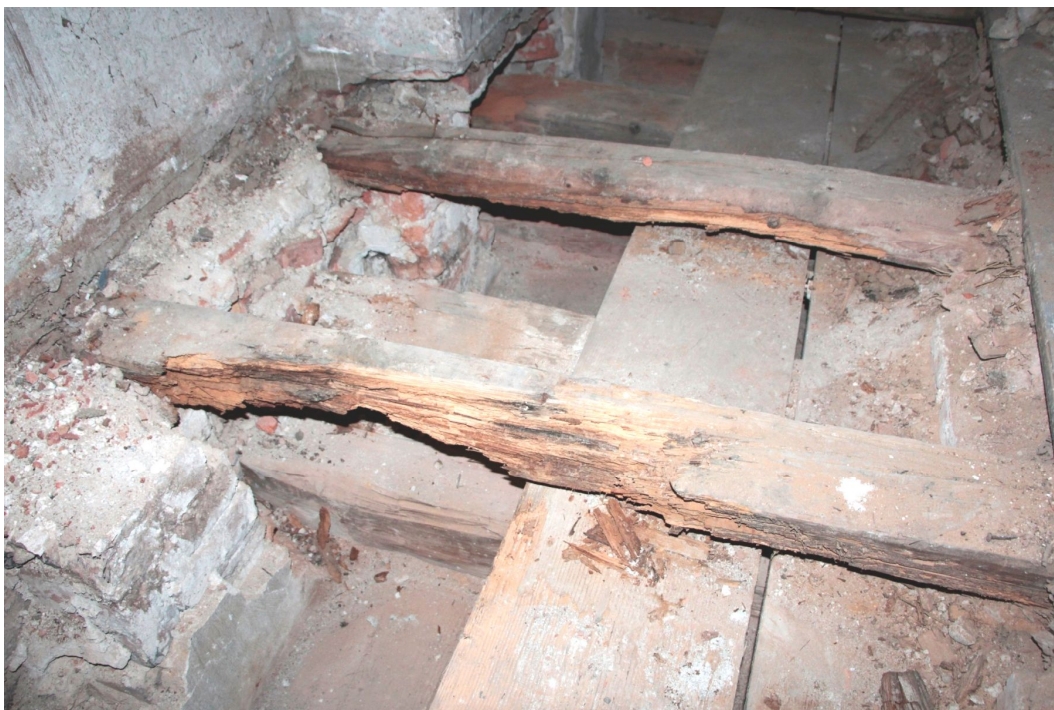
24. Detailní pohled na napadení trámů u stropu a podlahy v místnosti č. 304.

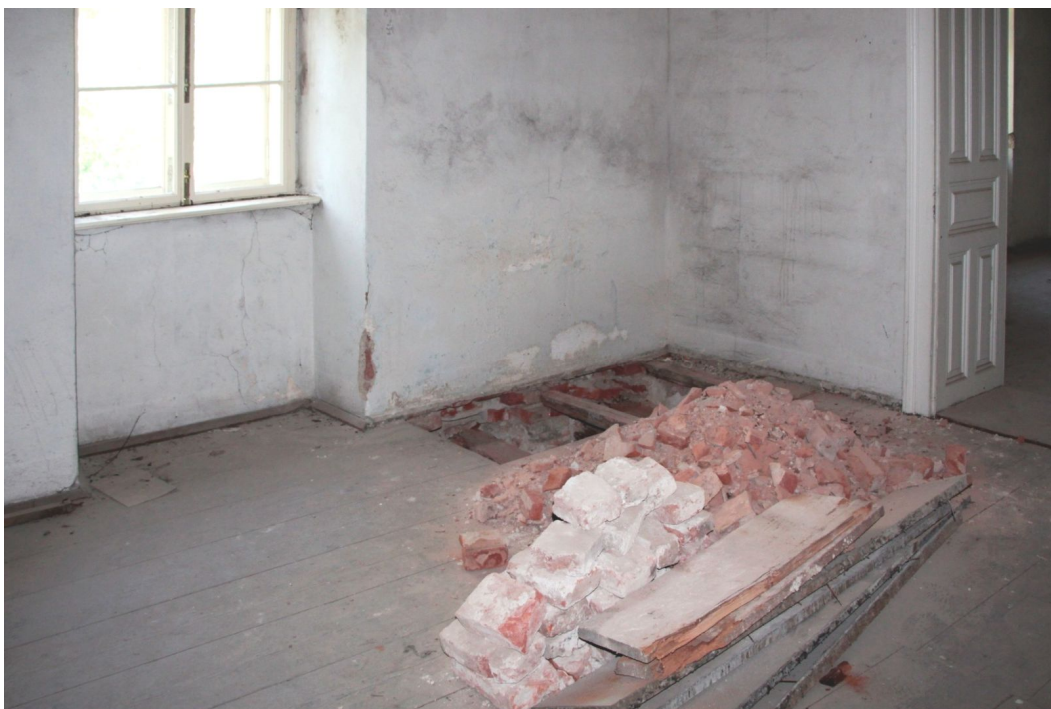
25. Celkový pohled na lokální sondu v místnosti č. 302.

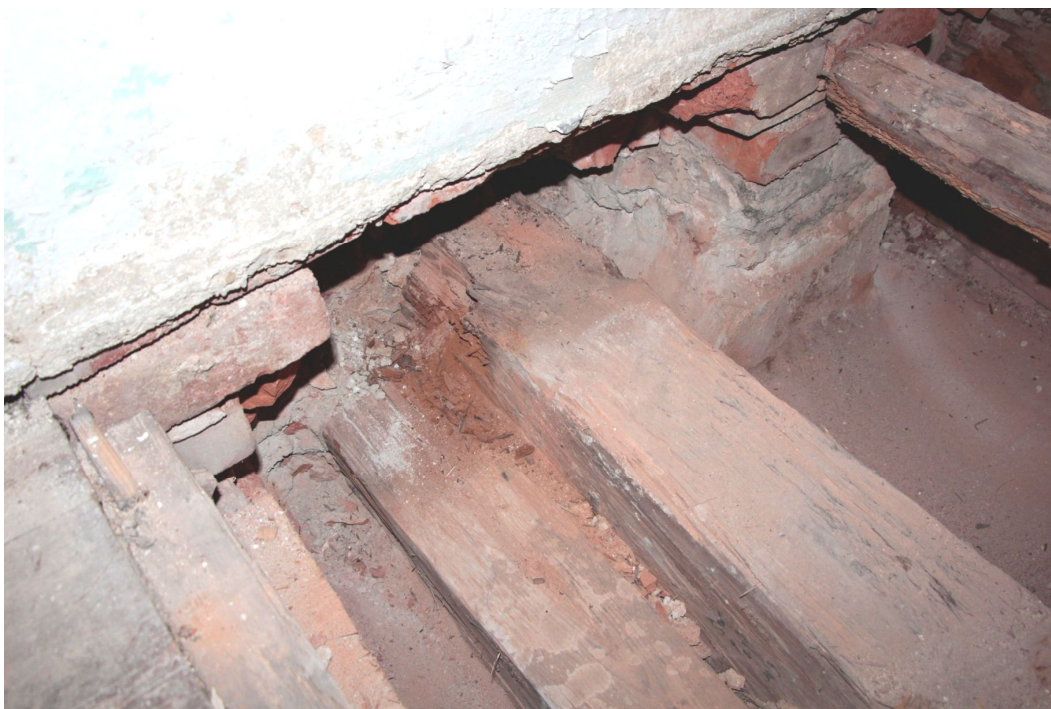
26. Detailní pohled na napadení stropních a podhledových trámů v místnosti č. 302.

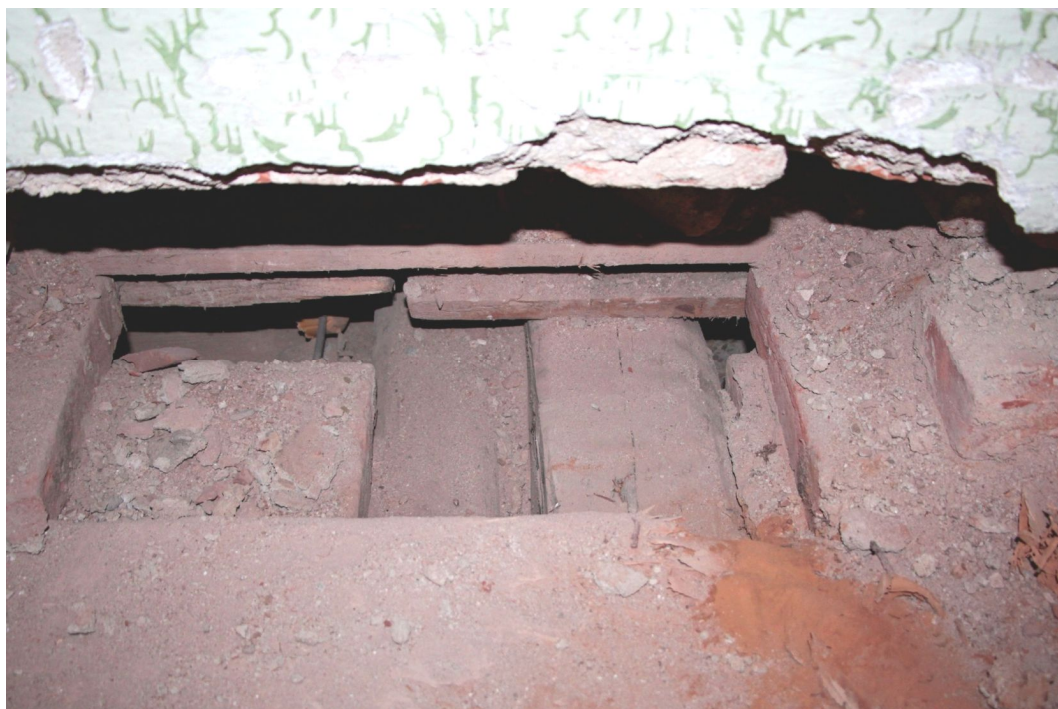
27. Detailní pohled do sondy na jižním konci chodby č. 301 na stropní a podhledový trám zabíhající přes zeď do sousední místnosti č. 302.

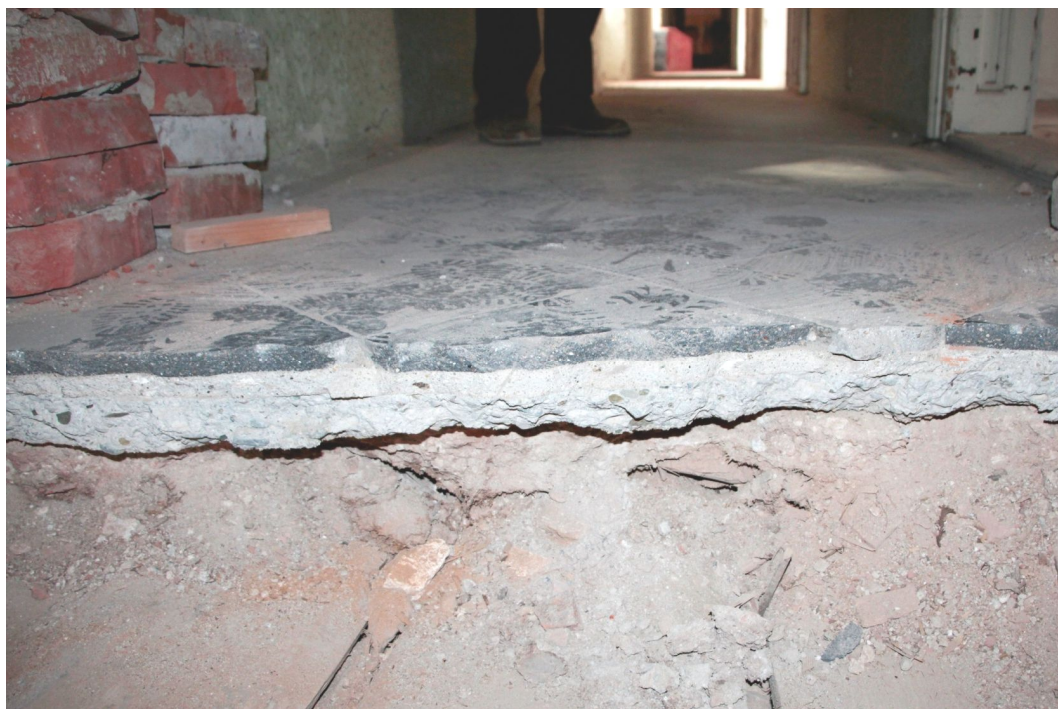
28. Detailní pohled na skladbu podlahy na chodbě s mimořádně tvrdou vrstvou podkladního betonu pod cementovou dlažbou.

- Maltové lože tl. 20 mm.
 - Podkladní deska z velice kvalitního tvrdého prostého betonu tl. 80 mm.
 - Násyp ze stavební suti tl. 220 mm + dřevěné podlahové polštáře z otesané kulatiny Ø 100 až 150 mm + cihly kladené na plocho do malty nad spárou záklopu.

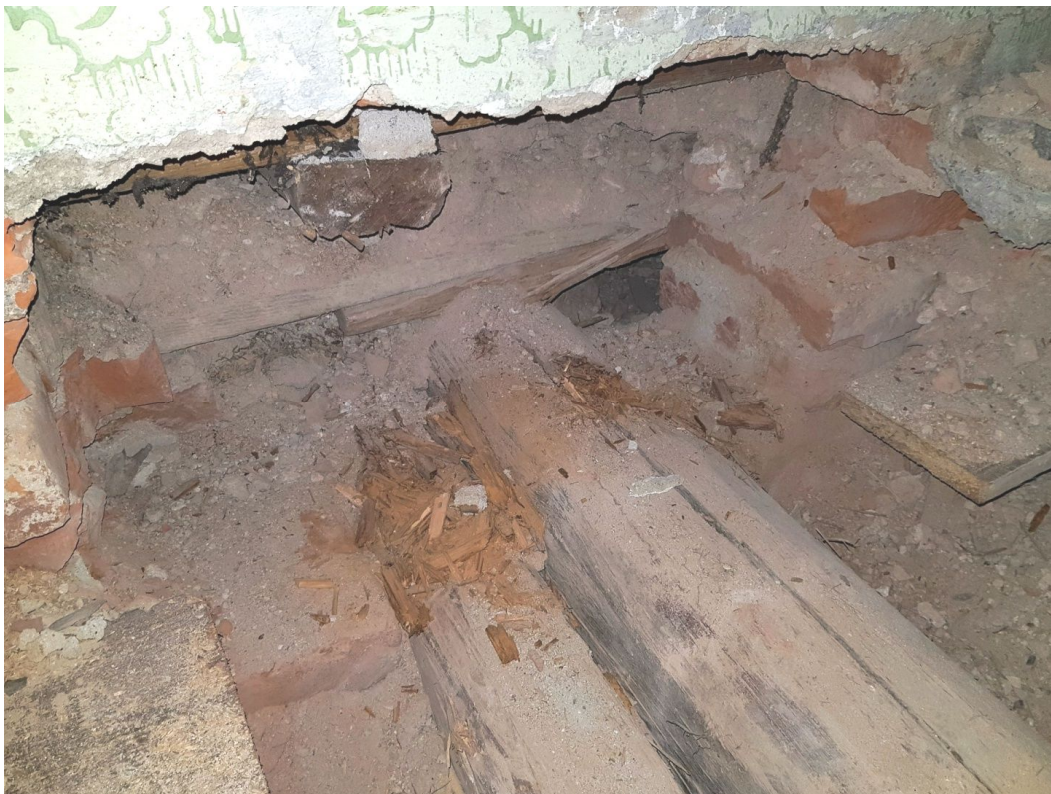
29. Detailní pohled na sondu na severním konci chodby č. 301 s napadením stropního a podhledového trámu dřevomorkou.

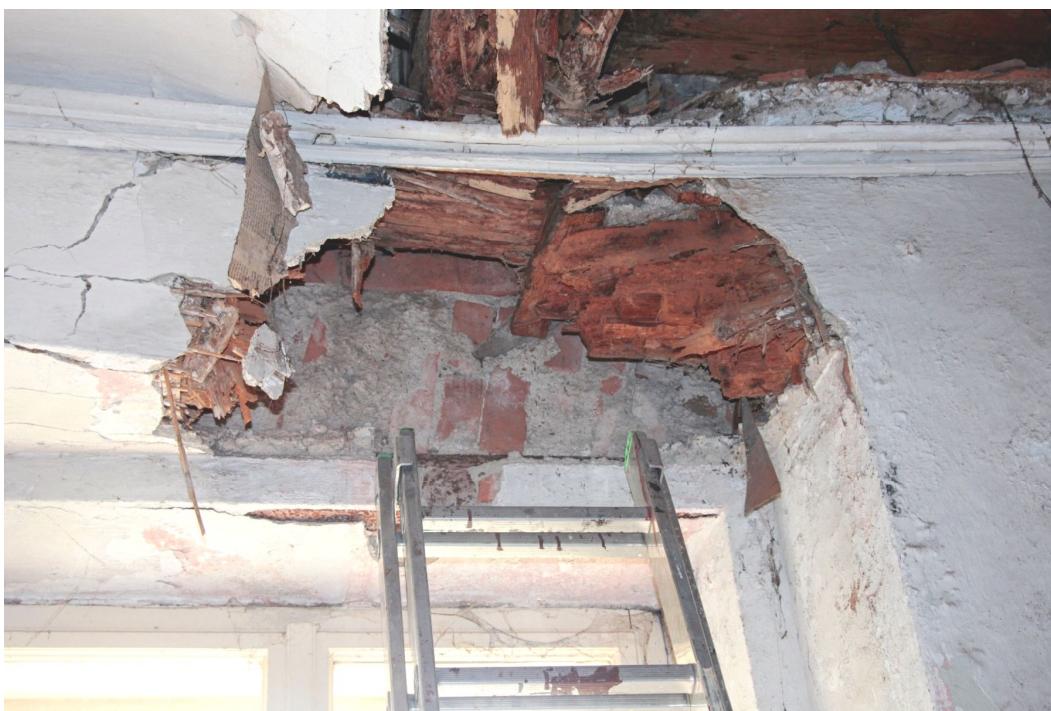
30. Pohled na průvlak ze dvou dřevěných trámů nad oknem v místnosti č. 304, zcela zničený dřevomorkou.

- Stávající dřevěný průvlak na vnitřním líci zdiva nad dvojicí oken v místnostmi č. 304, tvořený dvojicí trámů nad sebou, který z důvodu napadení dřevomorkou částečně havaroval, nahradit novým průvlakem. Pro nové trámy použít dřevo z jádrového dubu po odstranění bělové části profilu a nadpraží obnovit podle stávajícího provedení – trámy obednit, volný prostor mezi trámy a zdívkou (dnes vyplnění stavební sutí propadlou z půdy) nechat volný a povrch bednění opatřit vápennou štukovou omítkou na pletivu tl. 1,5 mm.

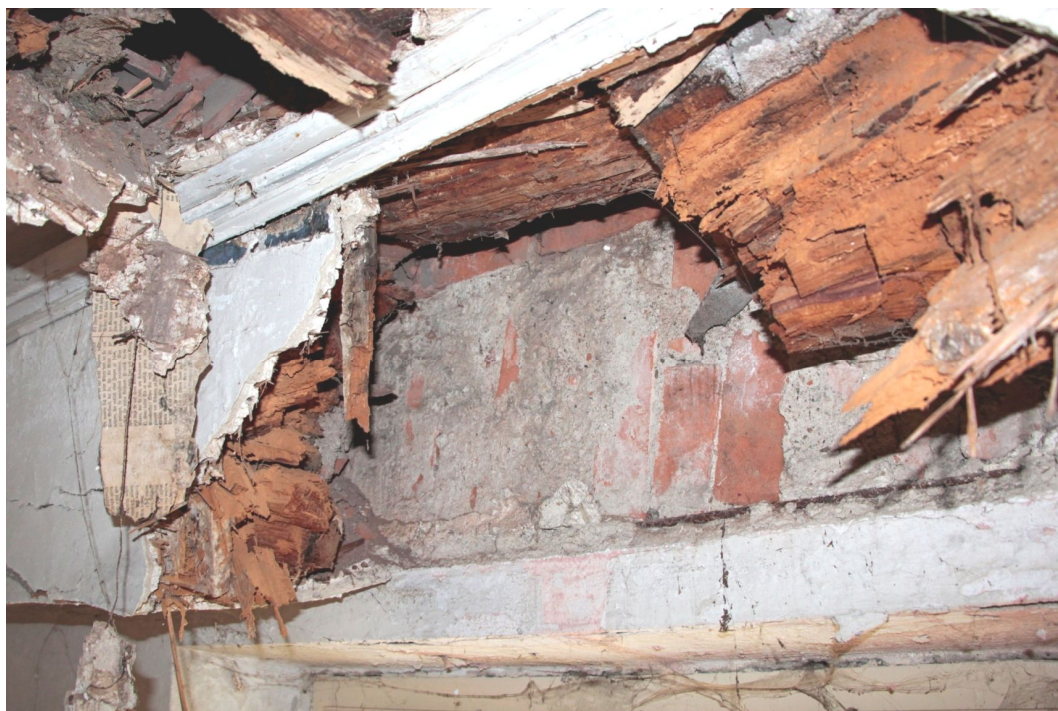
31. Detailní pohled na zcela destruovanou hmotu trámů nad oknem v místnosti č. 304.

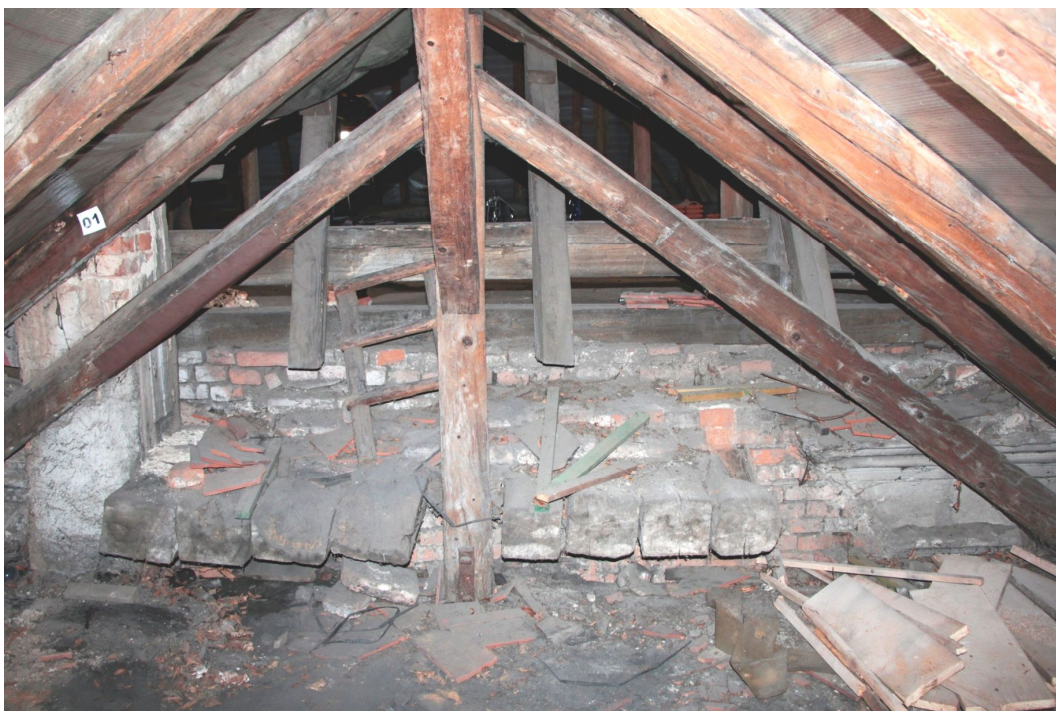
33. Celkový pohled na krajní plnou vazbu krovu u styku východního a severního křídla (jediný vstup do krovu východního křídla), dole jsou patrná čela typlového stropu přecházející ze severního křídla.

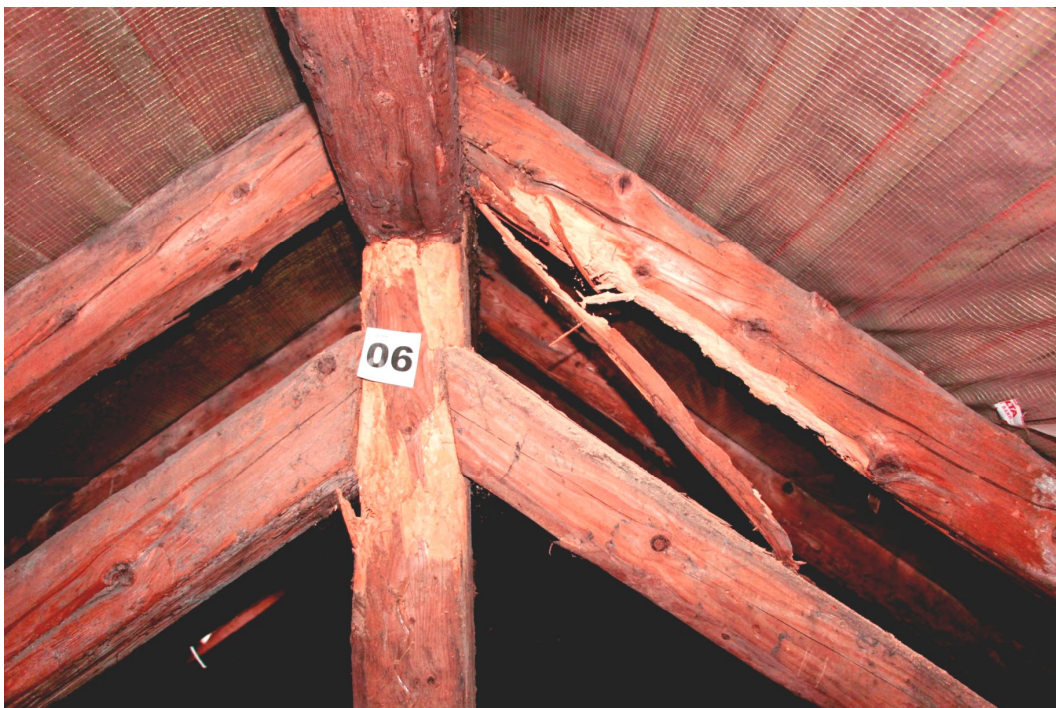
34. Detailní pohled na intenzivní napadení tesaříkem v horní části plné vazby krovu.

- Sanace krovu je navržena ve třech fázích: konstrukční sanace, horkovzdušná sanace a preventivní chemické ošetření.
 - 1. fáze – konstrukční sanace:
- Konstrukční sanace má za úkol nahradit dřevo, které je tak silně poškozené dřevokazným hmyzem, že je pro další existenci ve stavbě nevhodné z konstrukčních důvodů (únosnost, uživatelské požadavky, apod.) v případě napadení dřevokazným hmyzem, a nahradit dřevo napadené dřevokaznou houbou, která je proti horkovzdušné sanaci odolná.

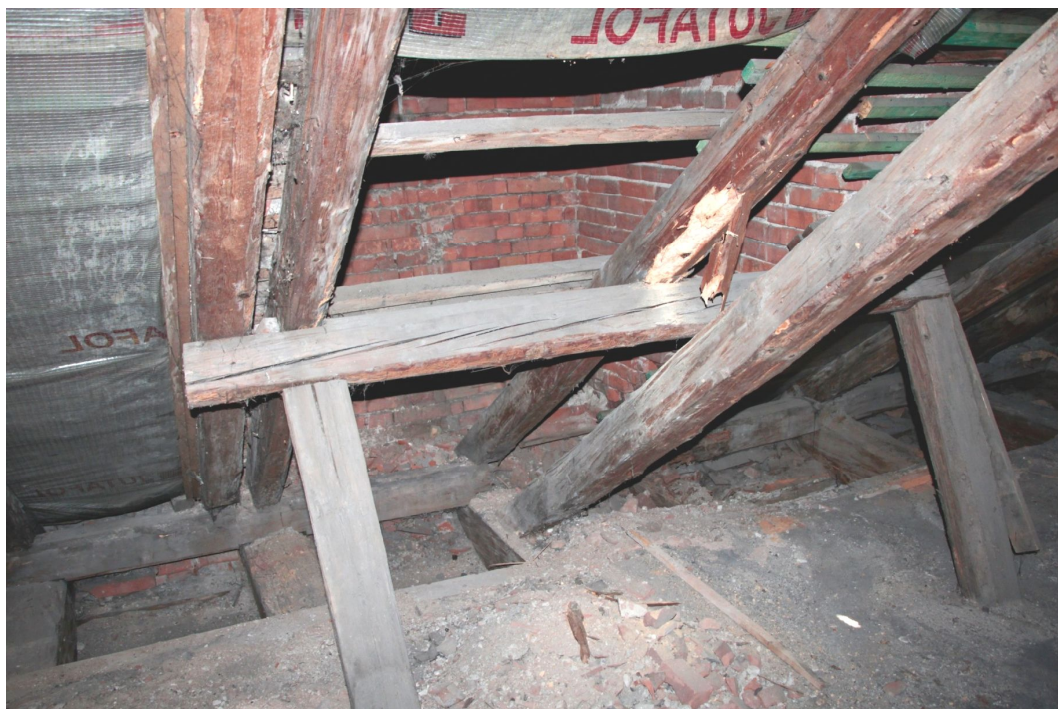
35. Podpurná konstrukce pod boky centrální vikýře na východním průčelí s krokvi a vzpěrou napadenými tesaříkem.

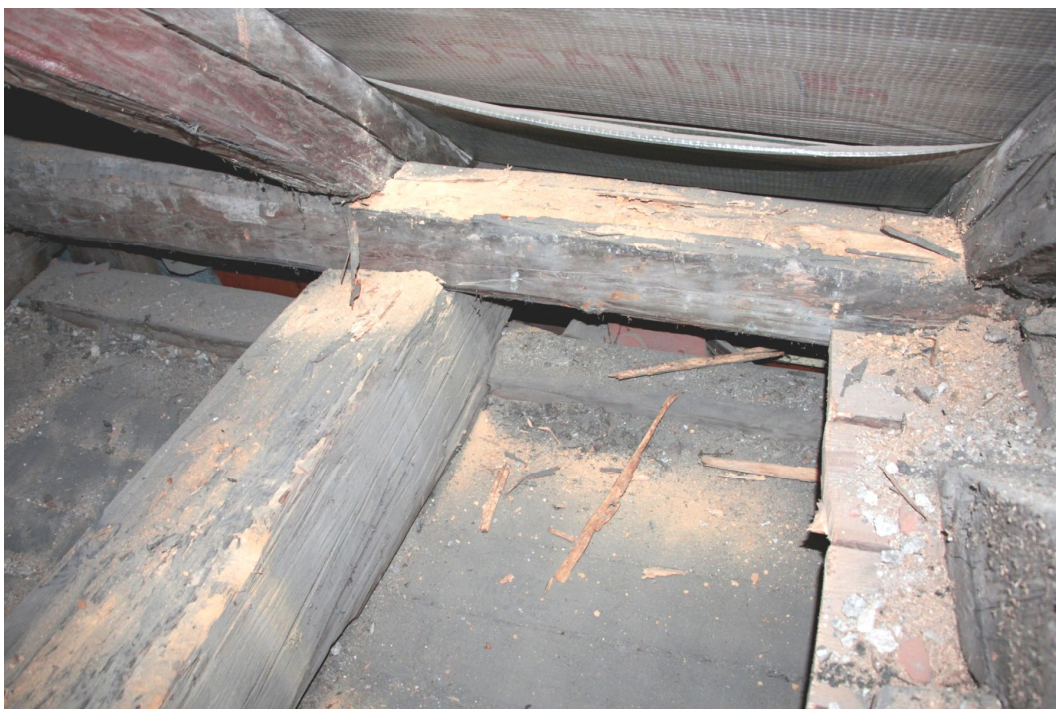
37. Detailní pohled na napadení tesaříkem trámů v lokální sondě v podlaze pod půdou.

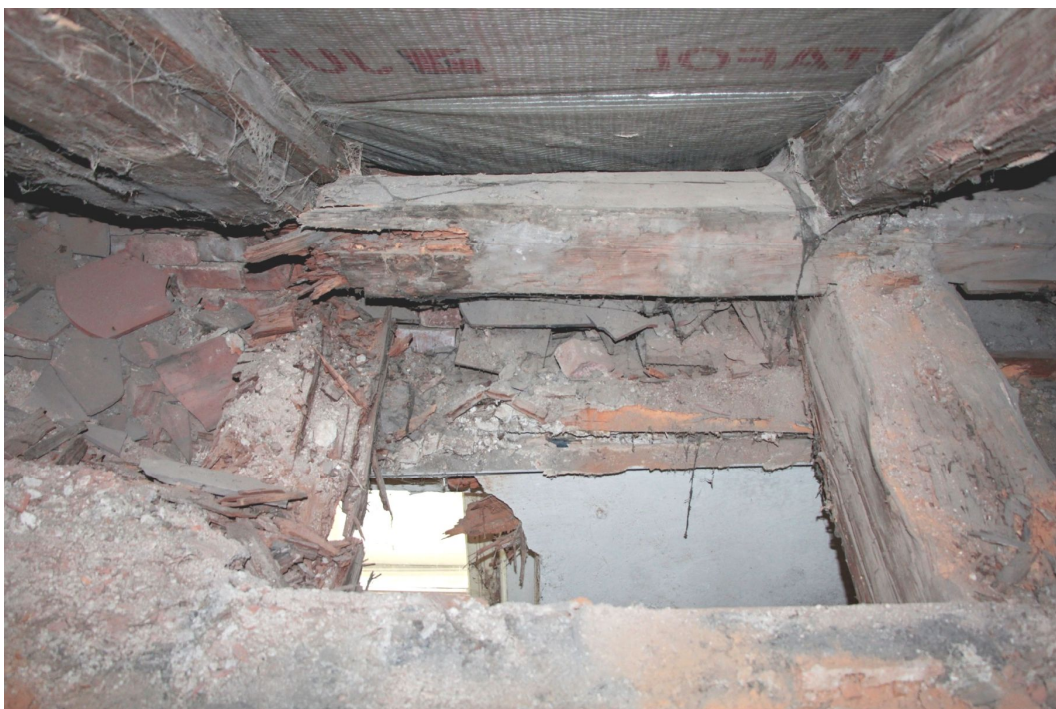
38. Celkový pohled na zničený dřevěný průvlak nad oknem v místnosti č. 304 průhledem z krovu, který vznikl propadnutím záklopu destruovaného dřevomorkou.

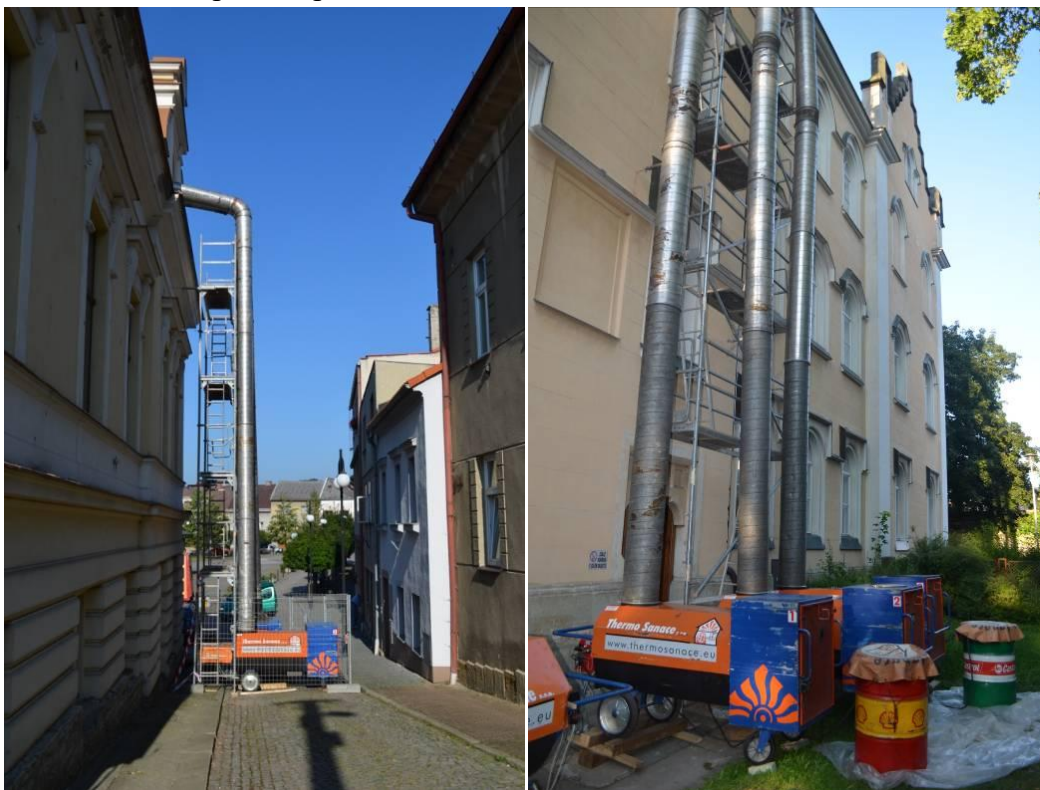
Obr. 3 Ukázka ustavení mobilních horkovzdušných agregátů a vedení skládaného hliníkového potrubí po lešení

Objednatel zajistí instalaci lešení pro vedení horkovzdušného potrubí a jeho ukotvení do fasády. Příklad vedení potrubí po lešení na obr. 3.

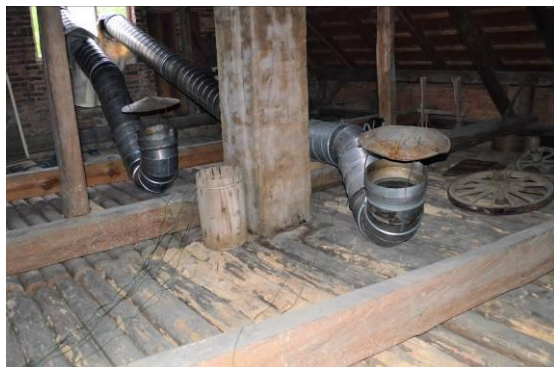
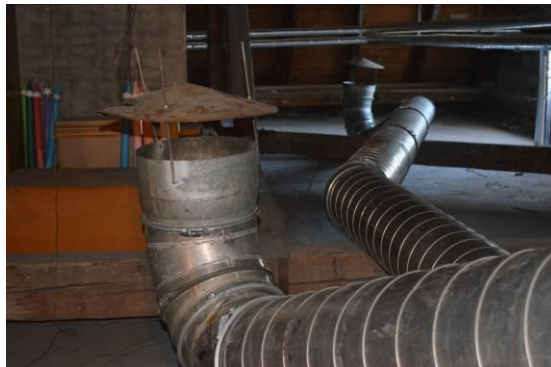
Obr. 4 Ukázka rozmístění skládaného hliníkového potrubí pro přívod horkého vzduchu

Současně budou k objektu přistaveny horkovzdušné agregáty. Umístění je naplánováno tak, aby potrubí o průměru 35 cm bylo přivedeno do objektu okny ve třetím nadzemním podlaží viz. obr. 7 a 8. Vyústění potrubí bude umístěno tak, aby zajistilo rovnoměrnou cirkulaci a proudění vháněného vzduchu v sanovaném prostoru.

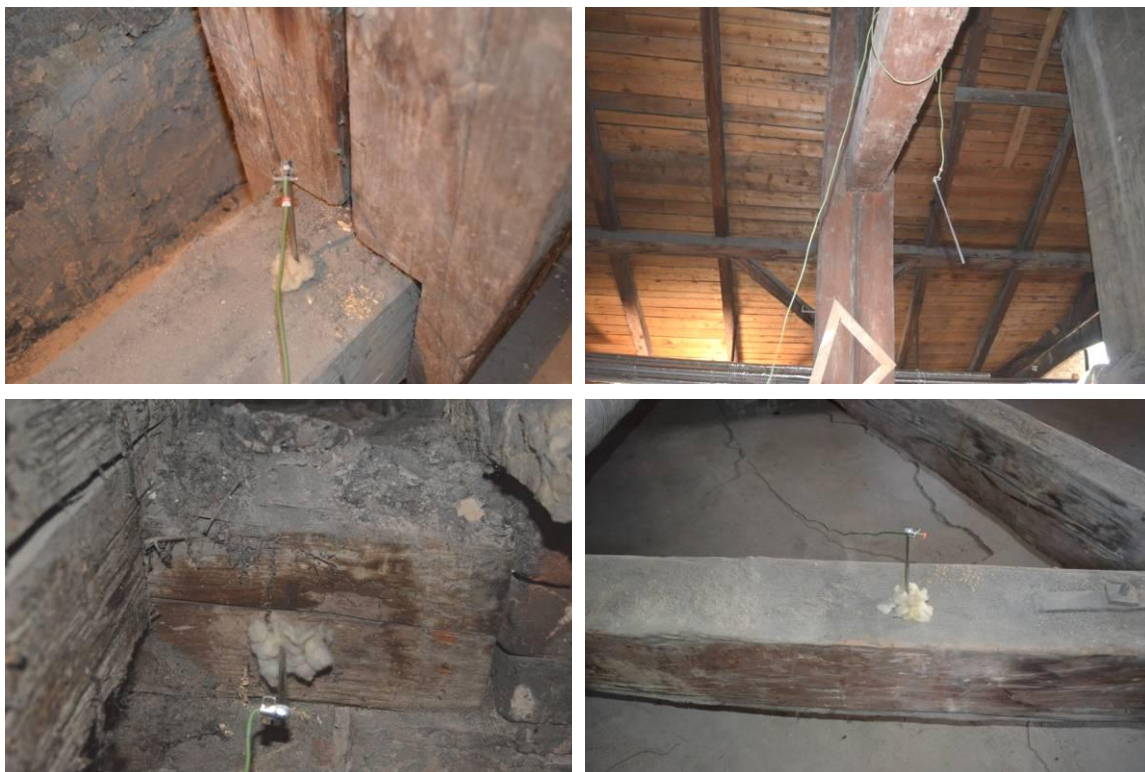
Obr. 6 Ukázka termoelektrických snímačů měřících teplotu dřevěných prvků konstrukce

Dalším bodem příprav je instalace termoelektrických snímačů pro monitorování teplot v průběhu horkovzdušné sanace (názorně na Obr. 5 a Obr. 6). Prioritou je instalace termočlánků do nejmasivnějších prvků a nejméně příznivých míst konstrukce pro ohřev, jako jsou pozednice, zhlaví stropních trámů, prvků v nároží konstrukce apod. Termoelektrické snímače budou zároveň umístěny i ve volném prostoru tak, aby mohlo být monitorováno teplotní chování sanovaného prostoru a nedocházelo k přehřátí. Snímače budou pomocí kabeláže svedeny ke sběrné centrále připojené k počítači, kde je proces ohřevu konstrukce sledován.

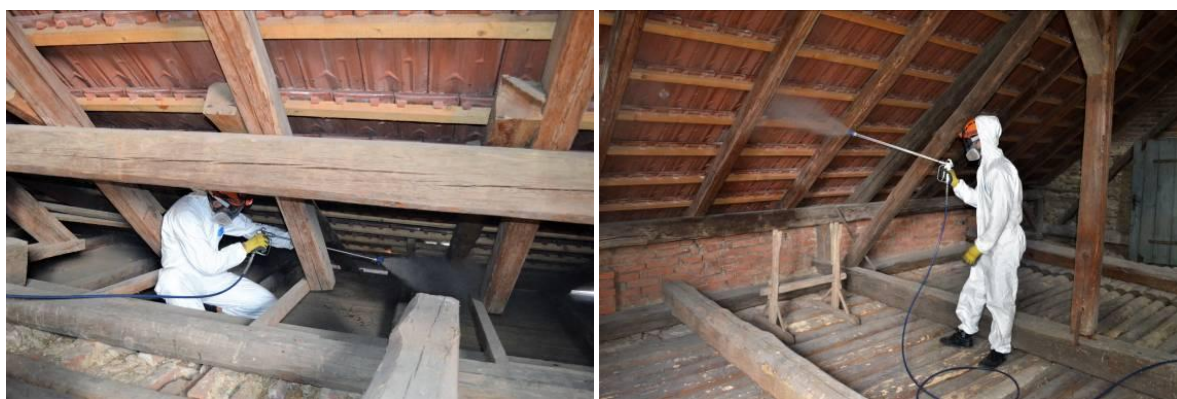
Obr. 9 Ukázka provedení preventivní chemické ochrany po ukončení horkovzdušné sanace

Horkovzdušná sanace dřeva má pouze sterilizační charakter. Jako prevence před novým napadením dřevěných prvků konstrukce musí být dřevěné prvky ošetřeny ochranným (insekticidní i fungicidním) prostředkem. V tomto případě bude na všechny dřevěné prvky konstrukcí budovy zámku aplikován chemický prostředek *Bochemit QB profi bezbarvý*. Při aplikaci budou dodrženy zásady uvedeny v technickém listu produktu.
