# Silnice II/592 Chrastava - Nádražní ulice

Diagnostický průzkum pomocí technologie GPR a FWD

Diagnostický průzkum pomocí technologie GPR, analýza dat  
GPR a FWD

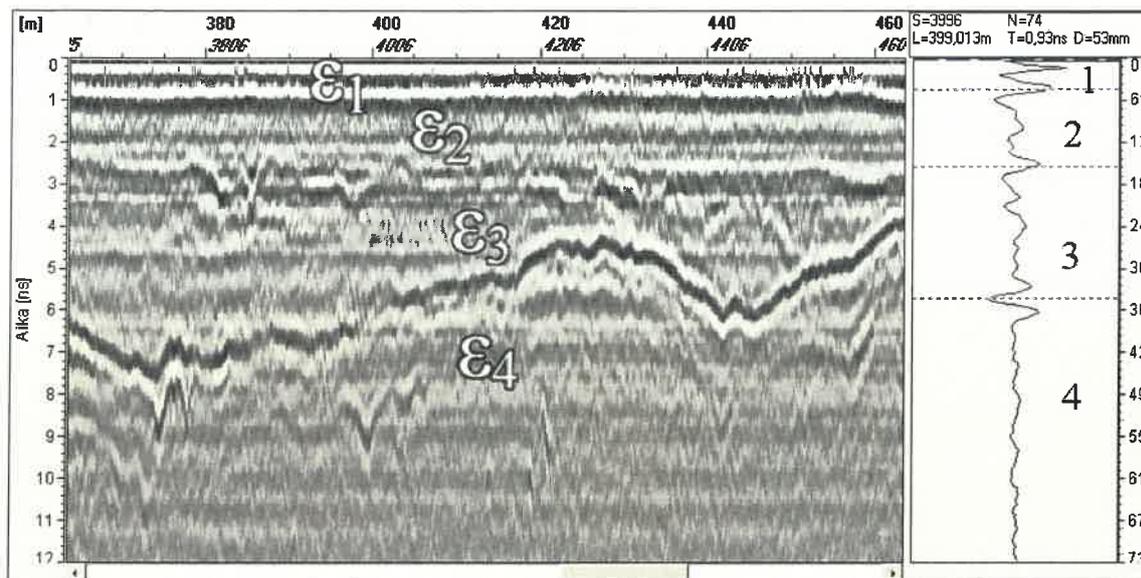
Obrázek 1. Profil měření georadarem s „horn“ anténou individuálním pulsem. Profil zobrazuje odraz od dvou vrstev s různými dielektrickými hodnotami ( $\epsilon$ ). Obrázek ve vrstvě 1 zobrazuje asfaltovou vrstvou, vrstva 2 zobrazuje vrchní podkladovou vrstvou, vrstva 3 zobrazuje spodní podkladovou vrstvou a vrstva 4 filtrační vrstvou. Obrázek ukazuje, že dielektrická hodnota materiálu (vlhkost) se zvyšuje směrem dolů od povrchu vozovky, s výjimkou dielektrické hodnoty ve vrstvě 4 ( $\epsilon_4$ ), která je menší než hodnota v podkladní vrstvě a polarita odrazu je převrácená (černá čára uprostřed dvou bílých čar).

V případě častého opakování v krátkých intervalech lze získat výsledky v kontinuálním zobrazení (obrázek 1).

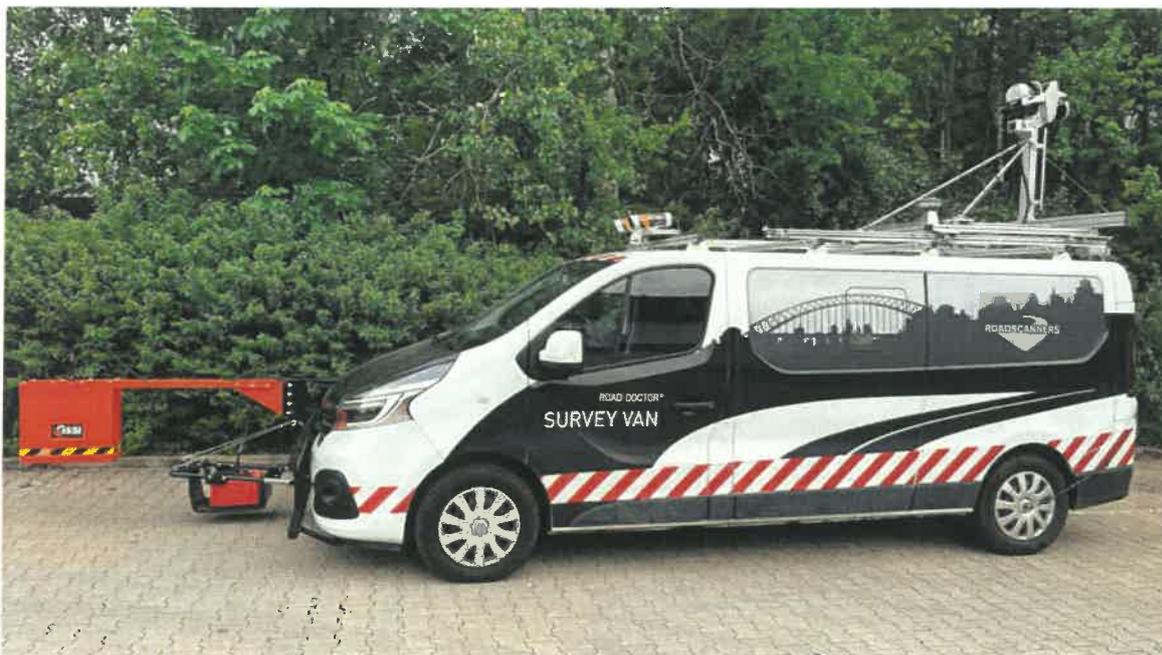
Obrázek 8. GPR měřicí systém společnosti Roadscanners CE vybavený 2 GHz “horn” anténou a 400 MHz ground-coupled anténou před vozidlem. Videokamera s GPS přijímačem a laserový skener jsou upevněny na střeše vozidla, 3D akcelerometr na zadní nápravě vozidla.

Měření georadarem (GPR) bylo provedeno pomocí zařízení GSSI SIR-30 se dvěma anténami 2 GHz anténou typu “horn” a 400 MHz anténou typu “ground coupled”. Taktéž bylo pořízeno digitální video s GPS souřadnicemi.

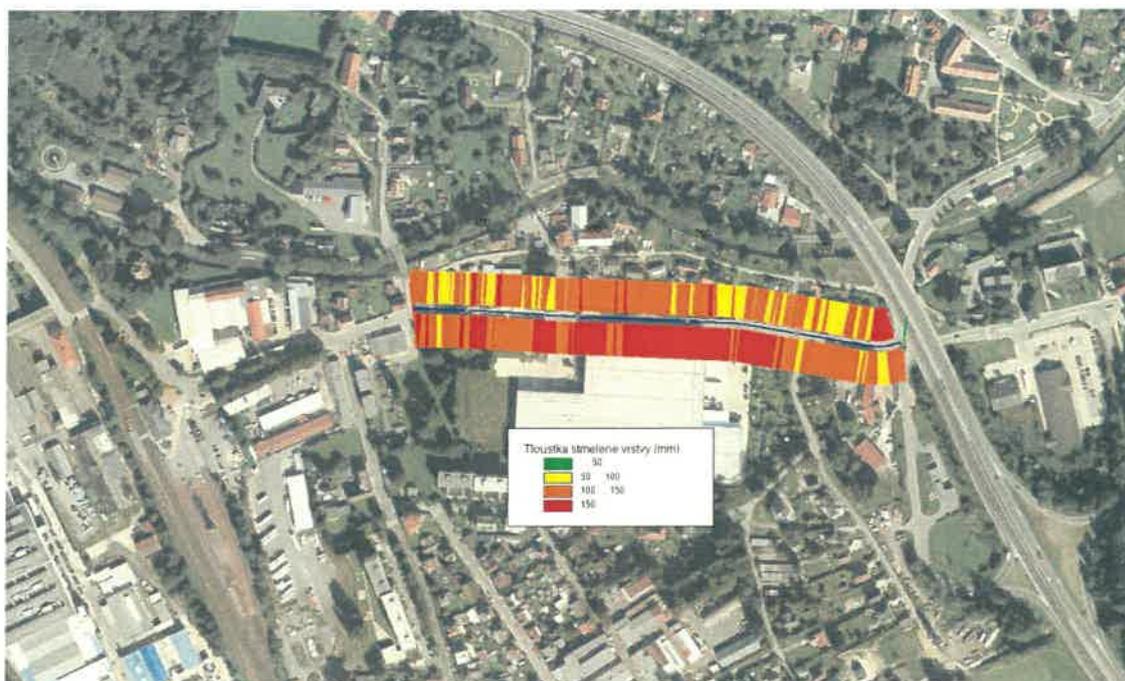
Obrázek 9. Tloušťka stmelených vrstev (asfaltových vrstev) v jednotlivých hodnocených liniích úseku (pravá, levá ve směru staničení) na mapě.

Úsek silnice II/592 tvoří stmelené vrstvy s průměrnou tloušťkou 115,78 mm a nestmelené podkladné vrstvy s průměrnou tloušťkou 280,98 mm. Celková tloušťka konstrukce dosahuje hodnoty průměrně 814,02 mm v prvním směru (pravý pruh vozovky). Ve druhém směru jsou hodnoty stmelené vrstvy s průměrnou tloušťkou 151,83 mm, nestmelené podkladné vrstvy s průměrnou tloušťkou 305,62 mm a celková tloušťka konstrukce se pohybuje na průměrné hodnotě 893,63 mm. Podélné profily s interpretací - hodnocením průběhu vrstev - včetně dodaných dat FWD silnice II/592 jsou zobrazeny v přílohách 1 této zprávy.

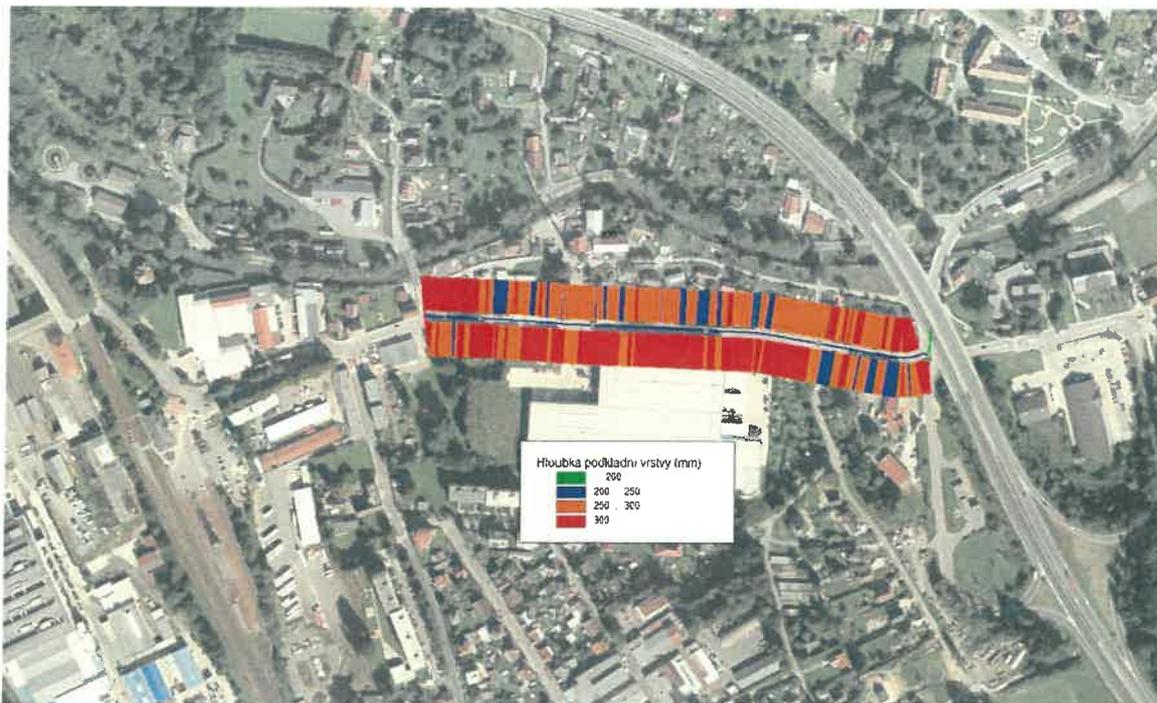
Obrázek 10. Tloušťka podkladních nestmelených vrstev v jednotlivých hodnocených liniích úseku (pravá, levá ve směru staničení) na mapě.

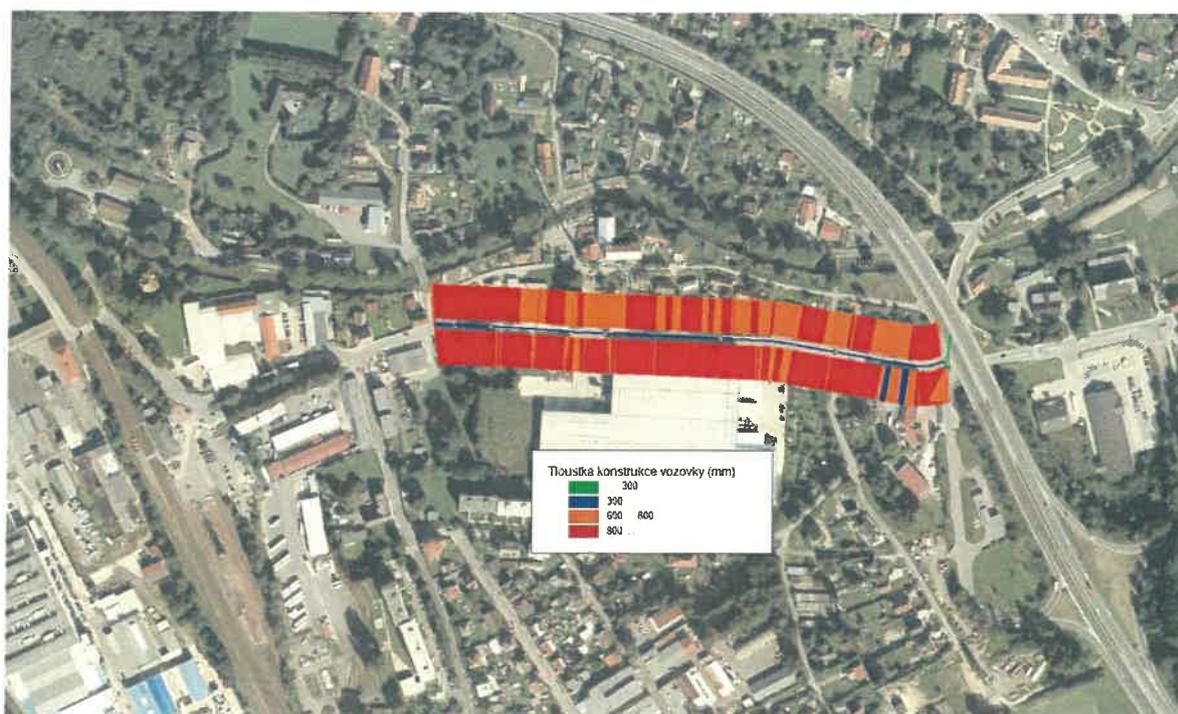
Obrázek 11. Celková tloušťka konstrukce vozovky v jednotlivých hodnocených liniích úseku (pravá, levá ve směru staničení) na mapě.

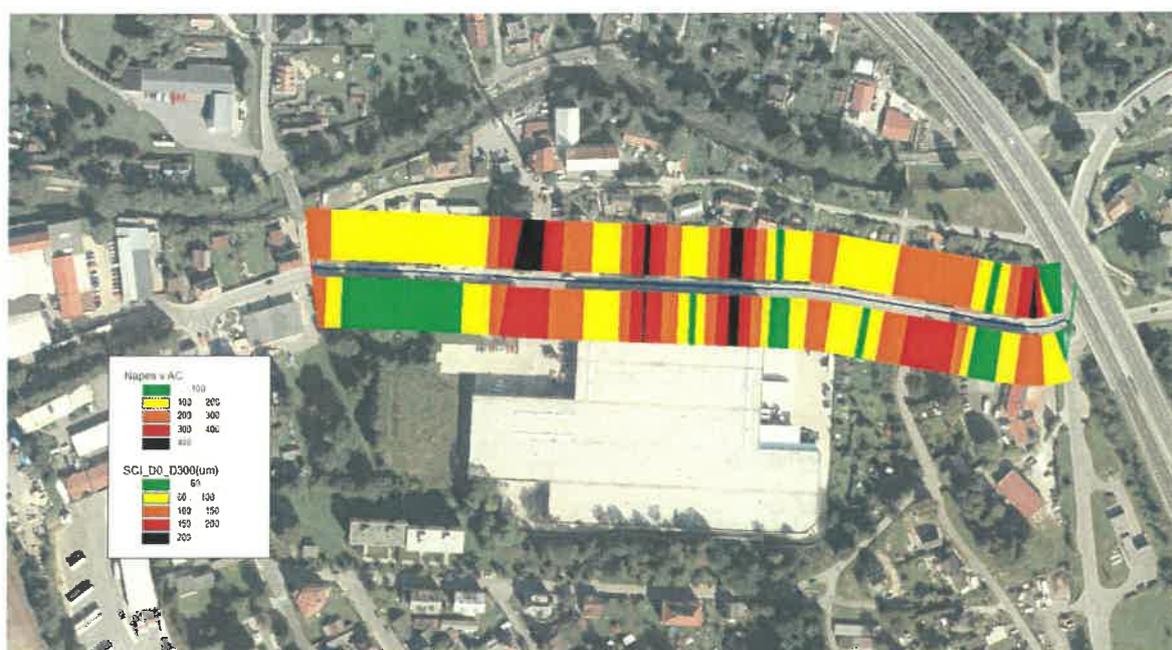
Na základě výzkumného projektu ROADDEX ([www.roadex.org](http://www.roadex.org)) v EU je vznik kolejí typu 1 popisován jako problém slabých vrchních vrstev vozovky. V této analýze jsou deformační hodnoty počítány ze spodku podkladní vrstvy, která se používá jako indikátor nebezpečí vzniku kolejí typu 1. Pouze 4 % hodnot napětí analyzovaného úseku dosahuje pod 100 mikro deformačních jednotek a 44 % hodnot dosahuje 100-200 mikro deformačních jednotek a až 30,6 % hodnot dosahuje 200 -300 mikro deformačních jednotek a tím spadá do kategorie s vysokým rizikem vzniku kolejí typu 1. Obdobně, téměř 80 % hodnot povrchového indexu křivosti (SCI 300) je nižších než 150  $\mu\text{m}$ . Téměř celá sekce představuje zvýšené riziko vzniku kolejí typu 1, jak lze vidět na mapě (obrázek 12).

Obrázek 12. Hodnoty napětí (nahoru, vpravo ve směru staničení) a SCI200 (dolu, vlevo ve směru staničení) zobrazené na mapě.

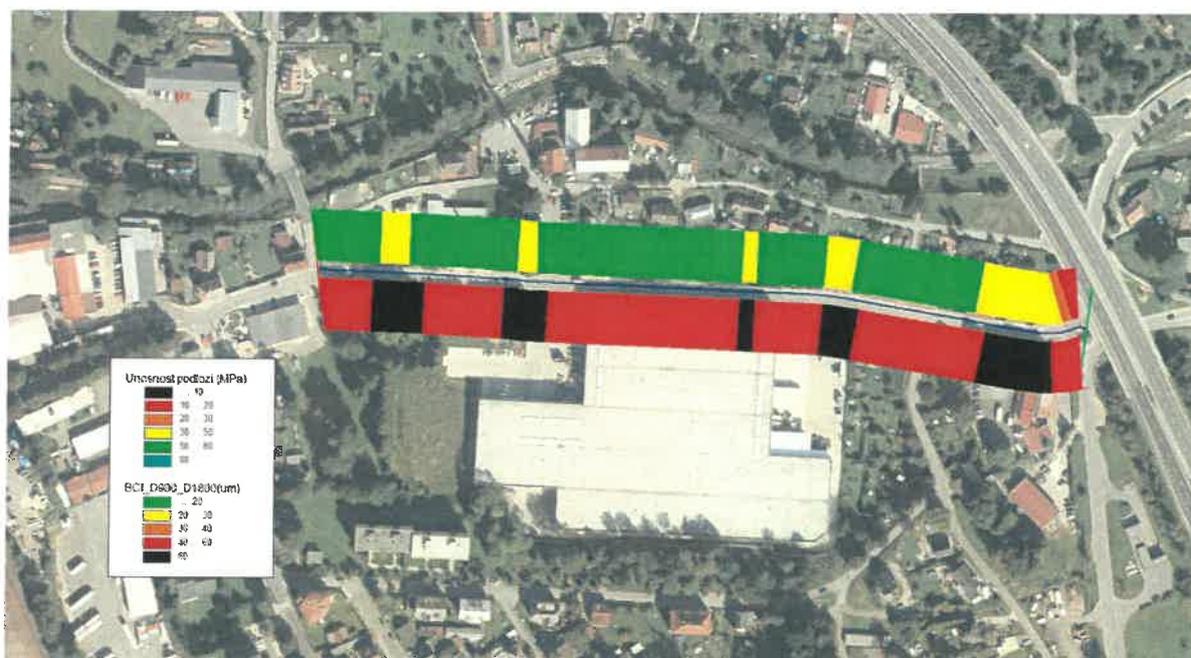
Podle výzkumu ROADDEX ([www.roadex.org](http://www.roadex.org)) je vznik kolejí typu 2 popsán jako problém ve slabém a neúnosném podloží. Pro stanovení rizika vzniku kolejí typu 2 je využívána analýza kombinace hodnot modulu podloží a BCI hodnot vypočtených z údajů FWD. Parametry získané na analyzovaném úseku silnice II/592 poukazují na poměrně vysoké riziko vzniku kolejí typu 2. Pouze 30 % hodnot modulu podloží je nižších než 30 MPa. Hodnoty modulu podloží jsou zobrazeny na mapě (obrázek 13) společně s odpovídajícími hodnotami BCI (podkladový index křivosti). Přibližně 98 % hodnot podkladového indexu křivosti BCI (BCI; D900-D1800) je vyšších než 40 mikro metrů, což znamená, že konstrukční vrstvy silnice na těchto místech již neplní správně svoji funkci a riziko pro vznik kolejí typu 2 je extrémně vysoké.

Obrázek 13. Hodnoty modulu podloží (nahoru, vpravo ve směru staničení) a BCI podkladového indexu křivosti (dolu, vlevo ve směru staničení) zobrazené na mapě.

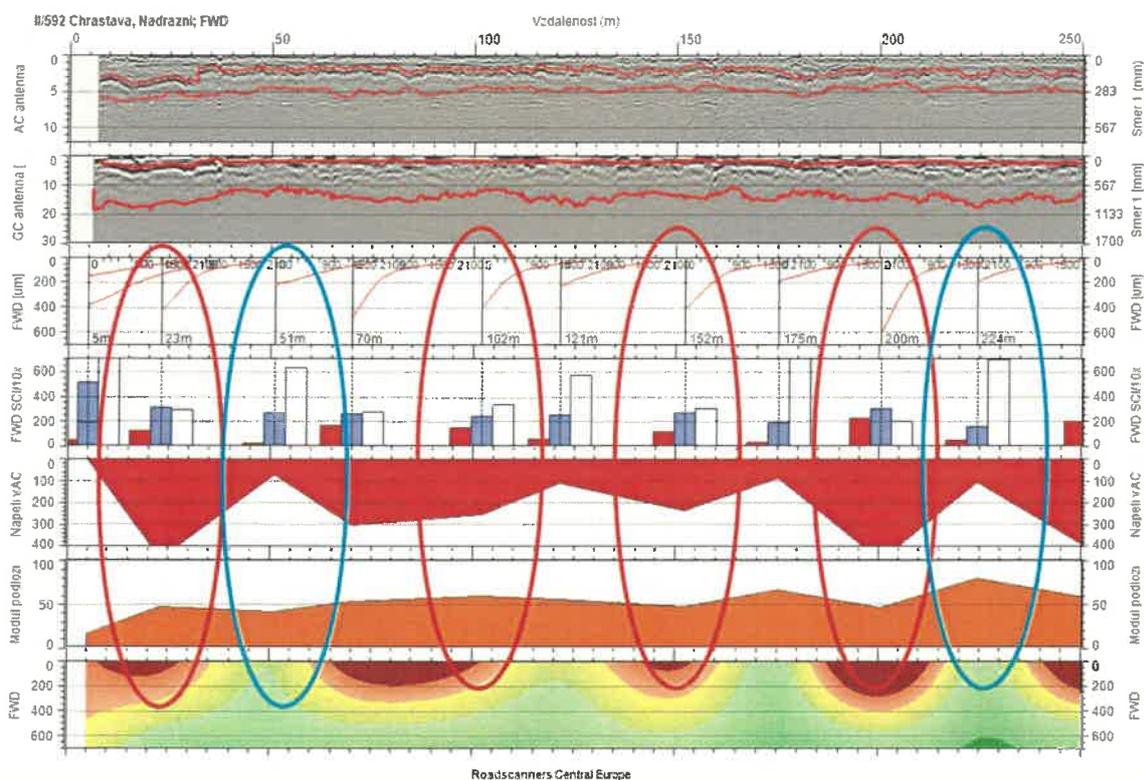
Zpracovaná interpretace tloušťek konstrukčních vrstev vozovky a následná diagnostika byla založená na výsledcích dat georadaru (GPR) a deflektometru (FWD). Asfaltová vrstva analyzovaného úseku silnice II/592 je po vizuální stránce v pořádku, ale data z deflektometru prokazují, že napětí uvnitř vrstvy je nad 300 mikro deformačních jednotek což indikuje vznik mikrotrhlin uvnitř asfaltové vrstvy a její krátkou životnost. Tuhost horní asfaltové vrstvy je nízká a povrchový index křivosti (SCI) dosahuje průměrné hodnoty 93  $\mu\text{m}$ . Asfaltovou vrstvu lze považovat za nedostatečnou s průměrnou tloušťkou dosahuje hodnoty 115,78 mm v prvním směru a 151,83 mm v druhém směru. Únosnost vozovky ukazuje velice nestabilní až nesrozumitelné hodnoty, protože se velice liší v rámci jednoho jízdního pruhu vid' obr. 14 (červené sekce kriticky slabé, modré sekce velice únosné). Velice nízké hodnoty pro podkladní/nestmelené vrstvy, což v kombinaci se slabým podložím a vysokým napětím v asfaltové vrstvě snižuje celkovou únosnost vozovky.

Obrázek 14. Hodnoty dat z FWD zařízení zobrazující průhybovou křivku, povrchový index křivosti SCI, podpovrchový index křivosti BCI a nosnost konstrukce vozovky BC. Napětí v asfaltové vrstvě, nosnost podloží a nosnost konstrukce vozovky

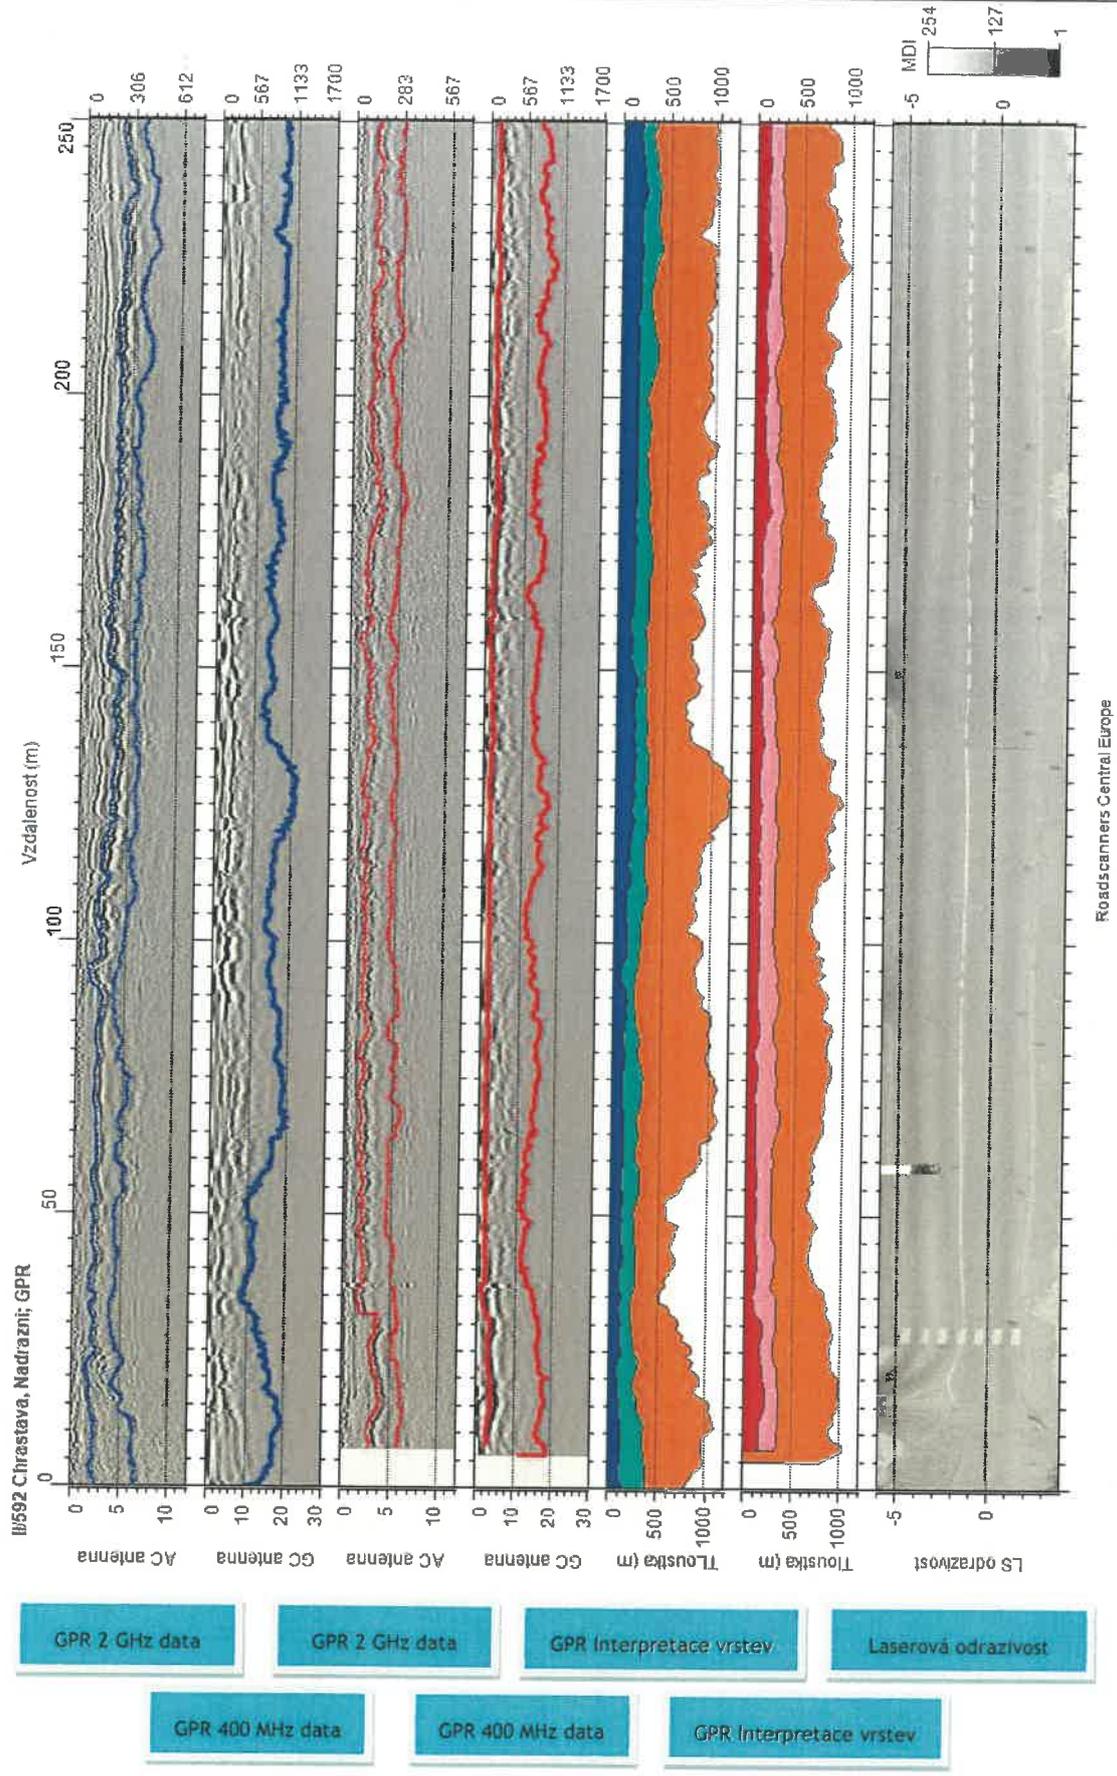
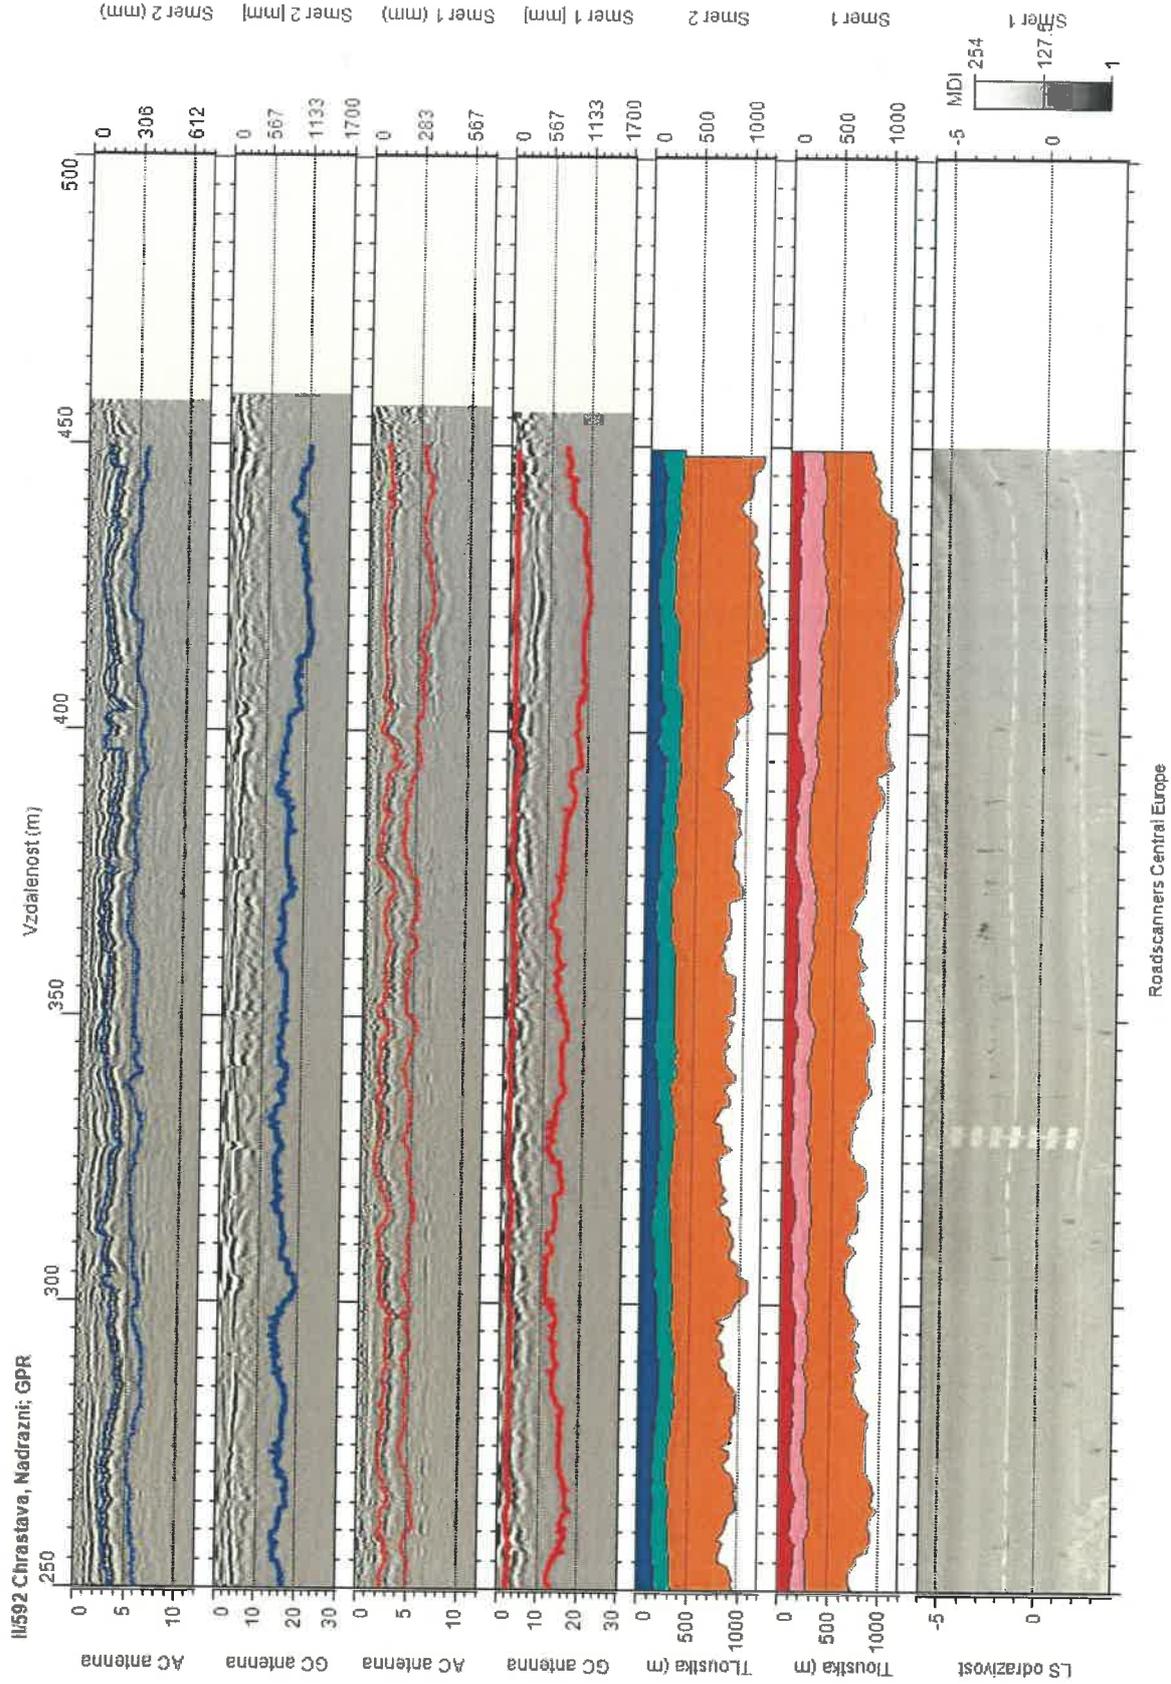
Příloha 1. Profily měřených linií silnice II/592 Chrastava, Nádražní ulice zobrazené v programu Road Doctor 3®, vyhodnocení dat GPR

GPR 2 GHz data

GPR Interpretace vrstev

GPR 400 MHz data
