a	ZRUŠENÁ DRÁŽKA 5x13, ODSAZENÍ ROHU	04.12.2025	PROCHÁZKA	
Revize	Popis revize	Datum	Změnu provedl	Pozice
CAD	Přesnost: ISO 8015	Název: PLECH LEVÉHO STOLKU 2		
Měřítko: 1:5	Tolerování: ISO 2768 mk			
Formát: A3	Kreslil: Schválil:	Datum: Datum:	Rozměr: P1,5 - 492x383	Materiál: S235JR
Typ: KT8D5RN2		Skupina: KABINA ŘIDIČE		Užito u č.v. sestavy: 16C01804
Č.výkresu: 16C01723		Index: a		Hmotnost: 1,11 kg
		Starý výkres:		Listů: 1
				List: 1

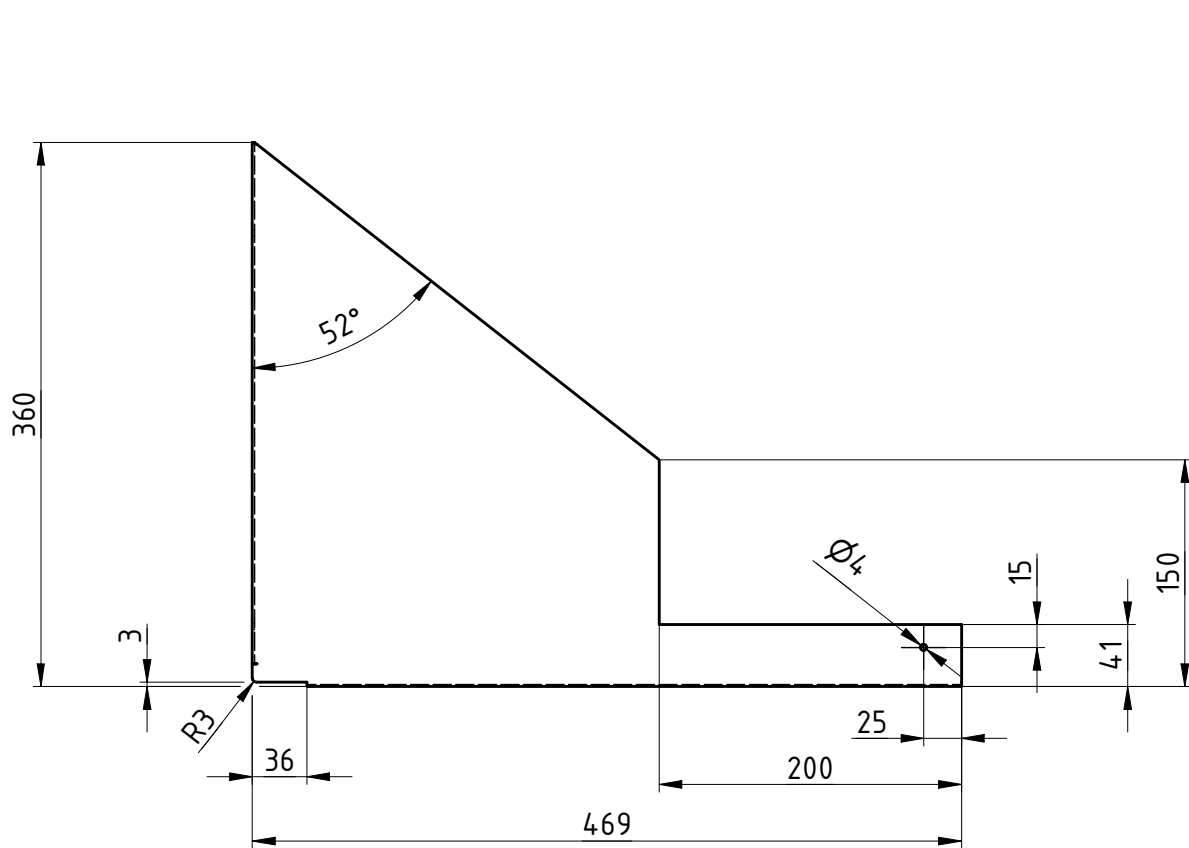
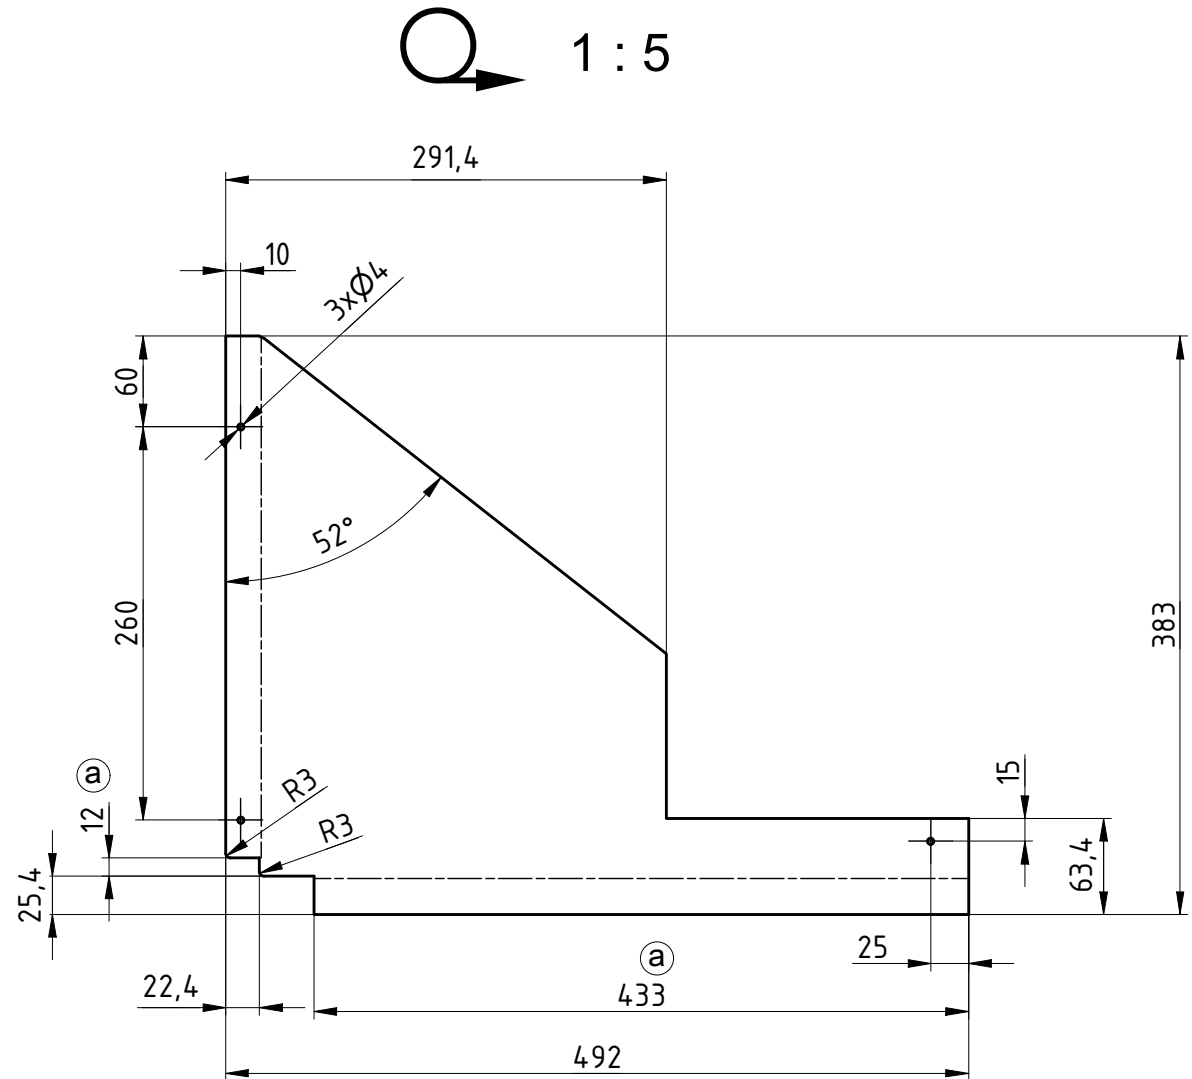
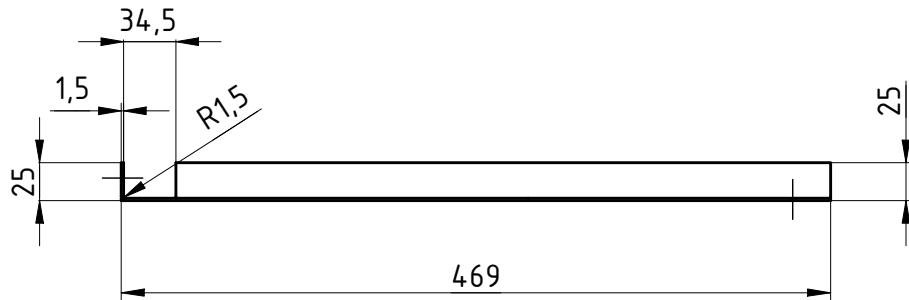
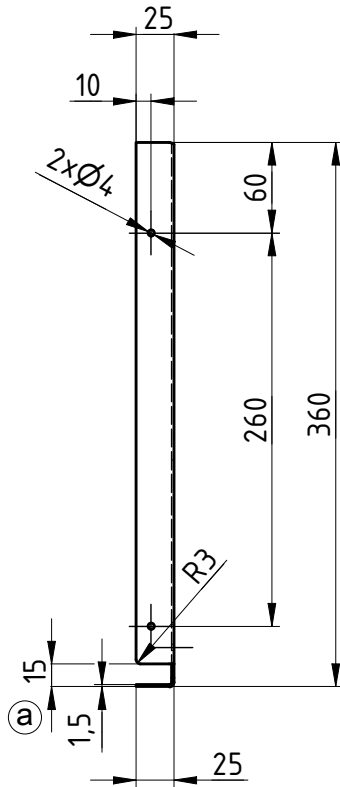
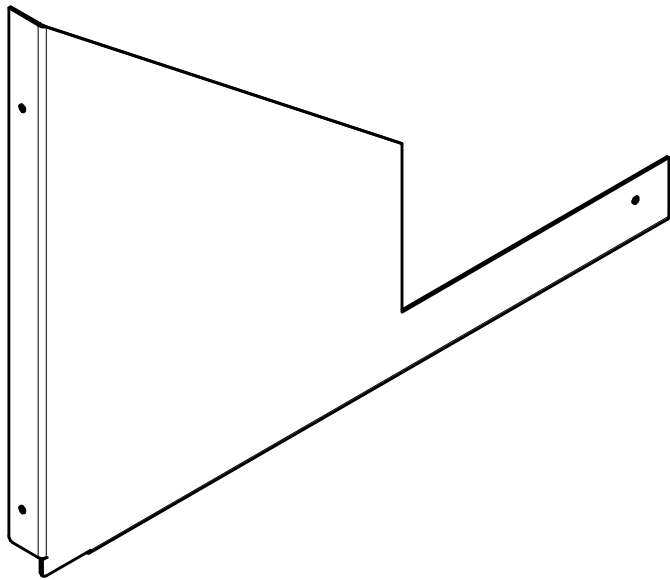
NA POHLEDOVOU PLOCHU LEPIT KOŽENKU - LEPIDLO ALKAPREN
