## **REŠTAURÁTORSKÝ VÝSKUM A NÁVRH NA REŠTAUROVANIE**

**Vstupná brána (pre vozy) so sochou sv. Ondreja č. ÚZPF 279/3 a  
kaplnka prícestná 279/4**

**Bratislava**

**Október-november 2020**

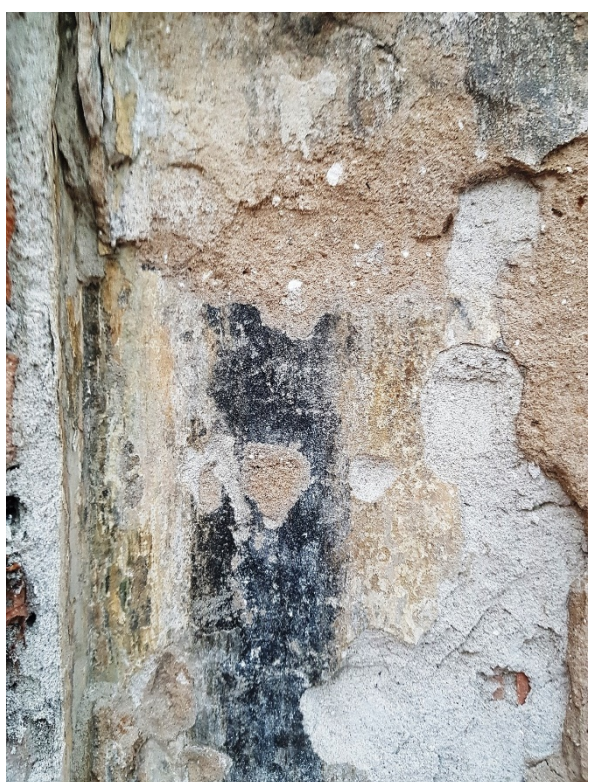
Sondy S12 -S14,

Detail sondy S13,

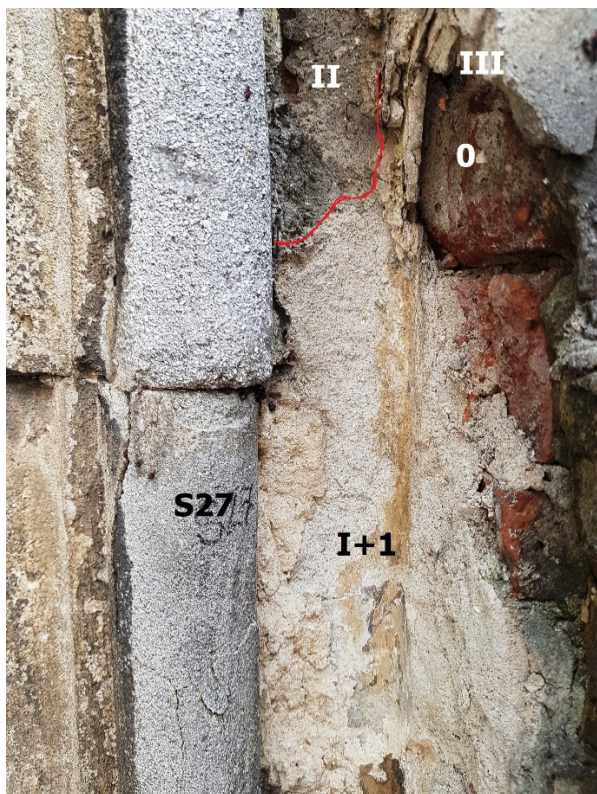
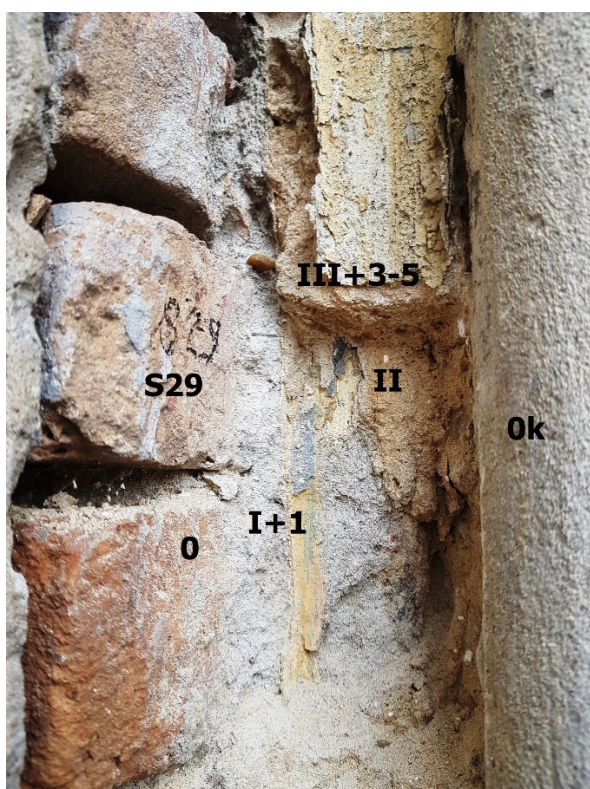
Sondy a nálezové situácie, S27 – S30,

- depozit,
- sonda S29** – kamenný profil v nadväznosti k omietke a murivu (ľavá strana),
  - I omietka,
  - svetlý oker,
  - biela vrstva,
  - II omietka,
  - Šedá vrstva,
  - Oker,
  - III omietka,
  - oker,
  - depozit,
- sonda S30** – voľná plocha 1,5 m od terénu, ľavá strana,
  - tehlové murivo v ložnej malte,
  - II omietka,
  - Biela,
  - III omietka,
  - Fragment okrovej farebnosti,
  - depozit,
- sonda S31** – pilaster ľavá strana zrkadlo,
  - tehlové murivo v ložnej malte 0,
  - jemnozrnná omietka v hnedom piesku – náznaky profilácie I,
  - biela,
  - šedo-čierna,
  - II omietka cca 3 cm,
  - Cementová vrstva, (špric),
  - III omietka,
  - IV omietka,
  - Oker,
  - Depozit,
- Sonda S32** – práva strana,
  - Vápenec margarinsky,
  - Fragmenty okru,

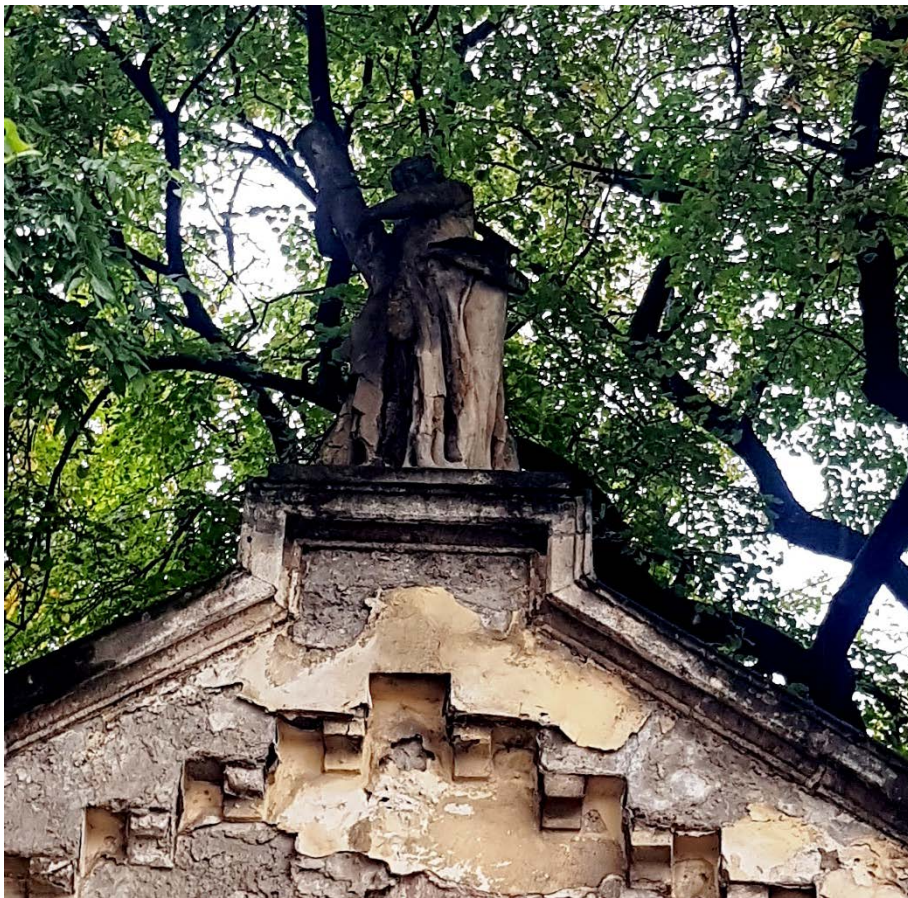
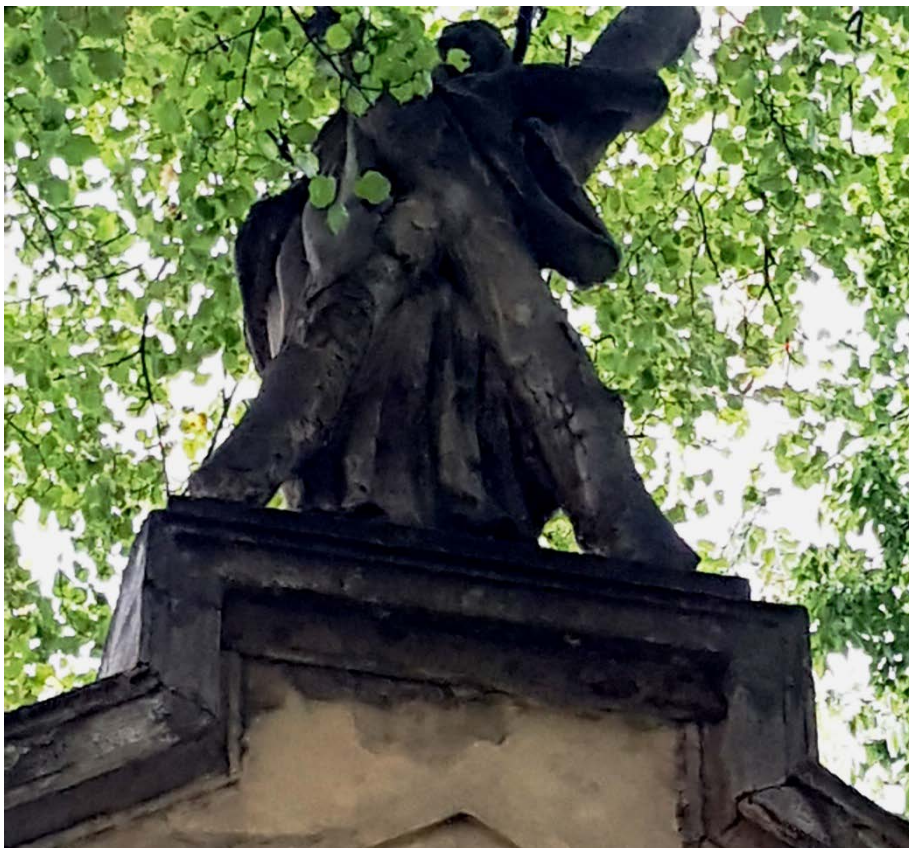
Kamenné časti brány sú taktiež v deštrukčnom stave. Tvaroslovie je čitateľné, avšak na niektorých miestach sú narušené. Povrch je porastený machmi a lišajníkmi. Na povrchu sú čierne povlaky uhlíkov. Súčasný stav kamenných článkov je spôsobený najmä okolitým prostredím a pôsobením flóry a fauny.

Súčasný stav deštrukcie kamennej hmoty sochy,

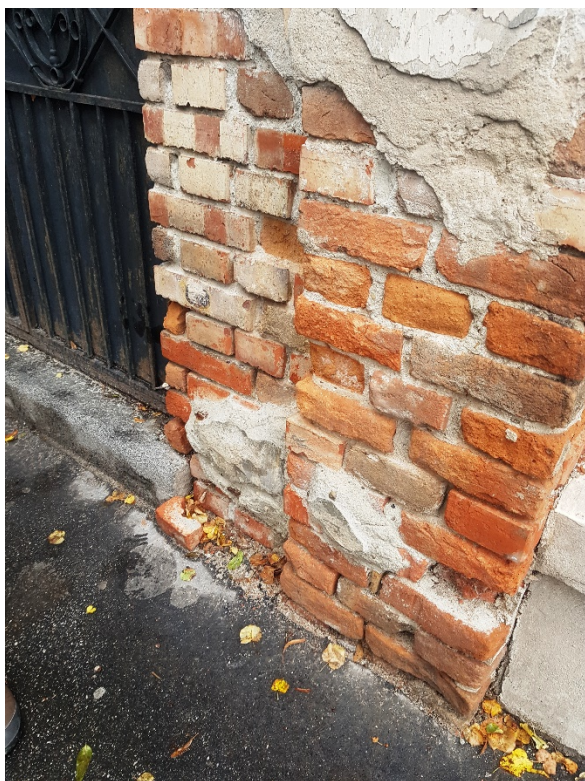
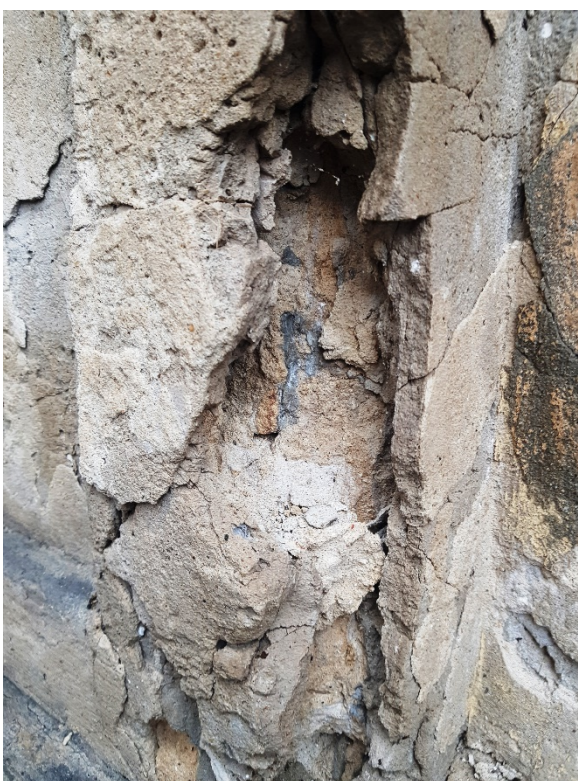
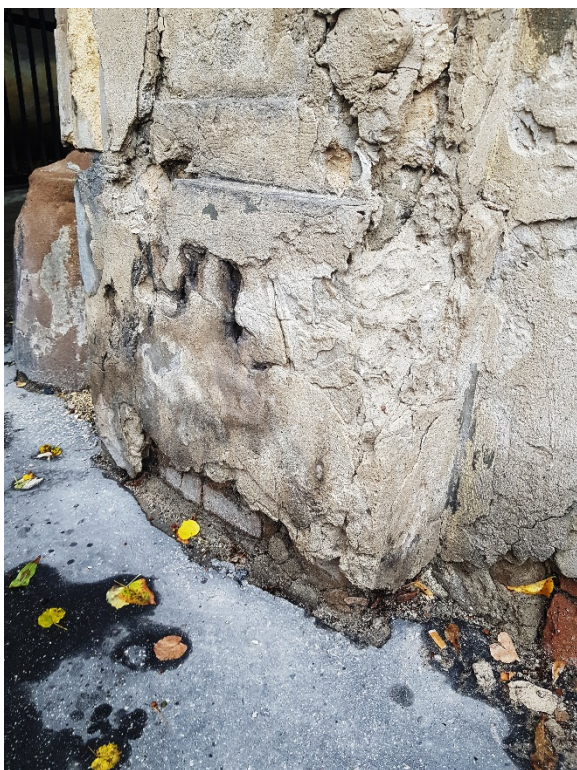
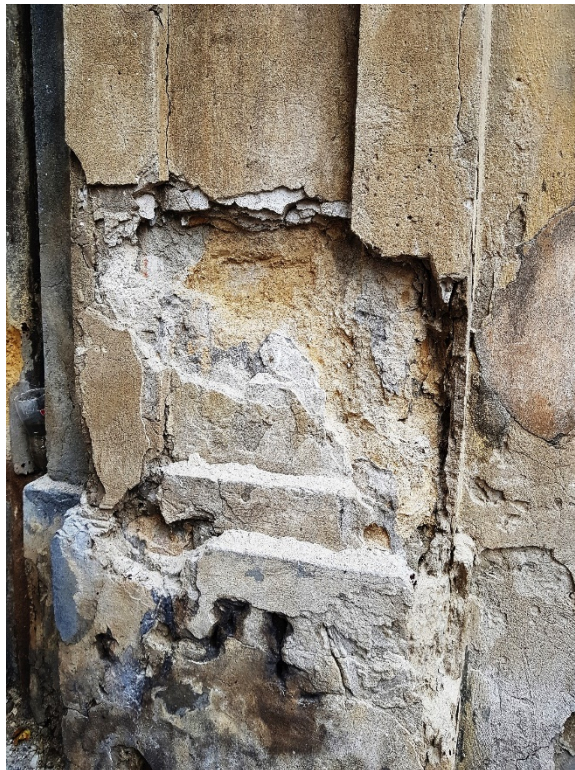
Hmota omietok bola poškodená najmä vzliňajúcou vlhkosťou, lokálne úbytky hmoty vzniknuté uvoľnením a následným odpadnutím hmoty omietky od podložky v celom rozsahu, s výnimkou fragmentov. Celoplošné poškodenie architektúry je atakované aj z hornej časti a to najmä okolitým prostredím, stromami, ktoré presahujú cez celý objekt.

Súčasný havarijný stav, narušené omietkové vrstvy, deštrukcia materiálu,

- **Očistiť povrch od nečistôt a špiny,**
- **Odstrániť nesúdržnú zasolenú ložnú maltu,**
- **Odsoliť povrch v zábaloch demineralizovanej vody,**
- **Spevniť petrifikačným prostriedkom,**
- **Veľké úbytky hmoty naštíftovať a naviazať armatúru,**
- **Vyčistené škáry medzi tehliami vyplniť ložnou vápennou maltou,**
- **Dotvoriť tvarovo a kompozične podkladovú hmotu pre nasledovné nahodenie a dotvorenie v omietke,**

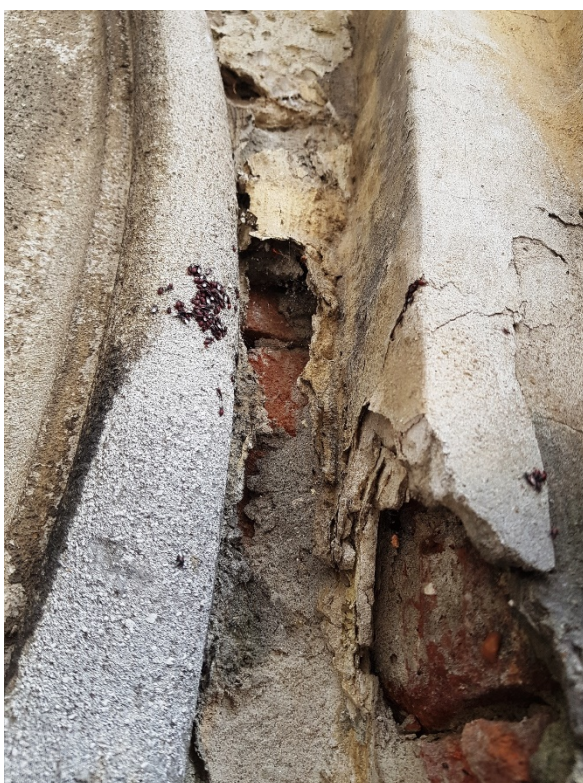
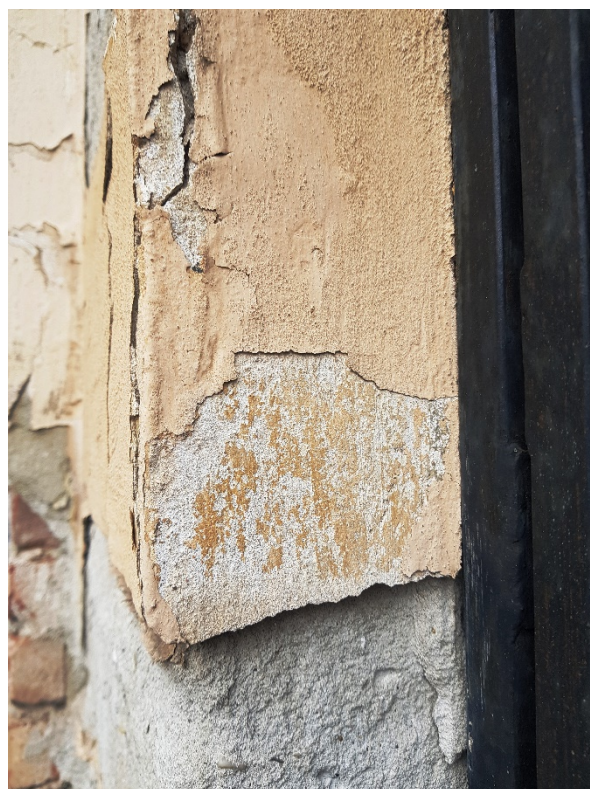
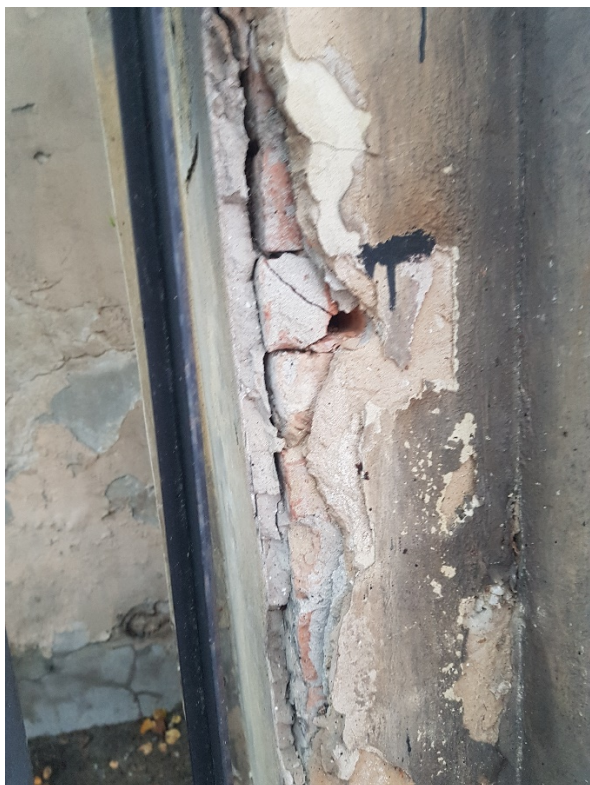
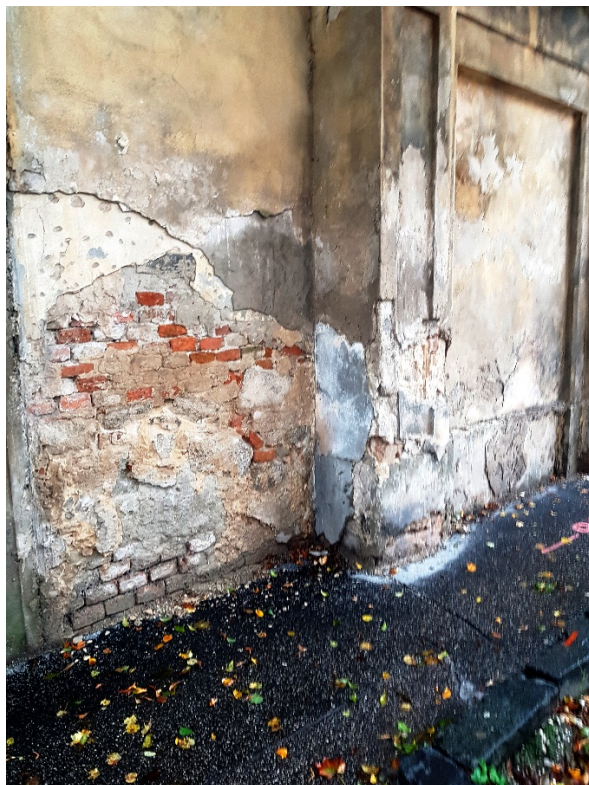
Súčasný havarijný stav, narušené omietkové vrstvy, deštrukcia materiálu,

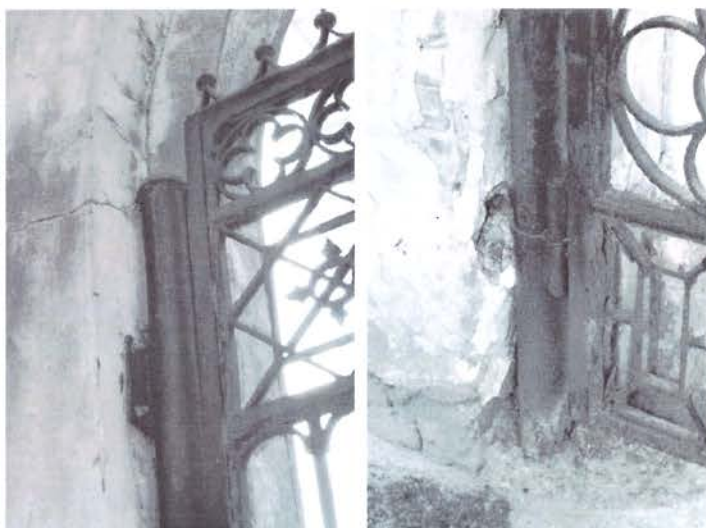
obr.16 – 17 detaily novodobého kotvenia mreže brány do murovaného ostenia

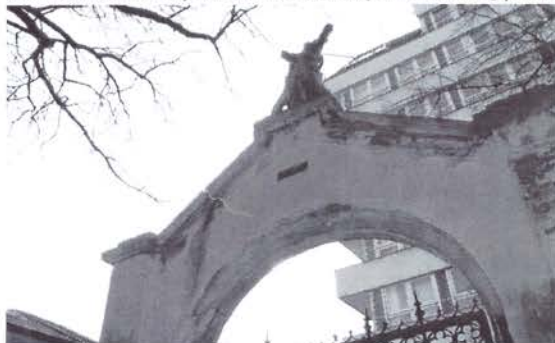
obr.18 trhlina pod korunou južnej plochy

Trhlina na obr.18, ktorá sa smerom nadol zmenšuje je spôsobená vynúteným namáhaním muriva v styku koruny a hornej časti brány v dôsledku výrazných tepelnoobjemových zmien. Rovnako sú výsledkom tepelnoobjemových zmien trhliny v kontakte kamenných článkov ostenia brány s príľahlým tehlovým murivom, orientované v pozdĺžnom smere oblúka (v smere jeho klenutia) – vid' zvýraznené na obr.22,23,26 a 27.

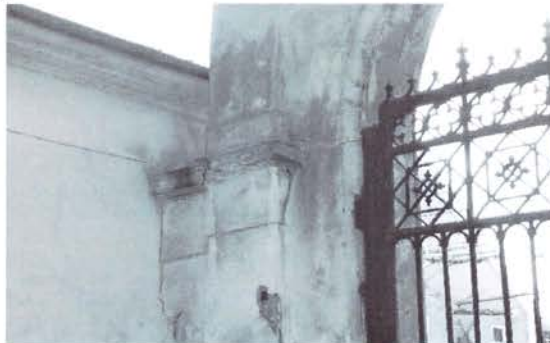
obr.19 trhlina v styku so susednou prícestnou kaplnkou

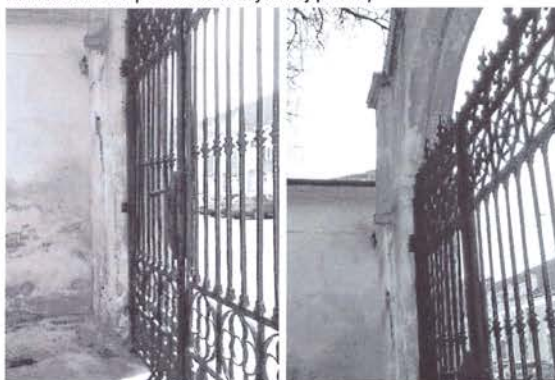
obr.20 – 23 južné ostenie hlavnej brány – pohľad zvnútra cintorína

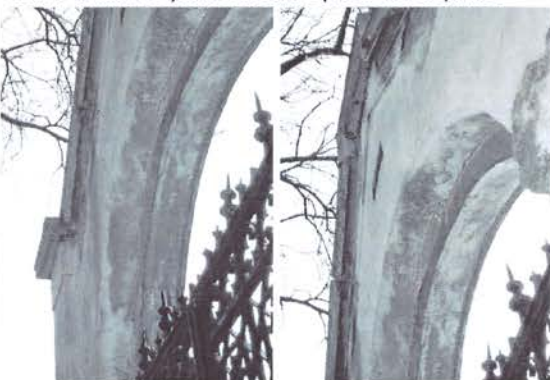
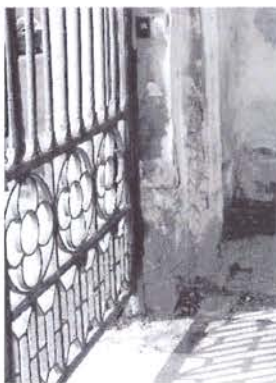
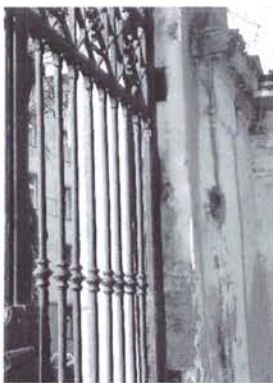
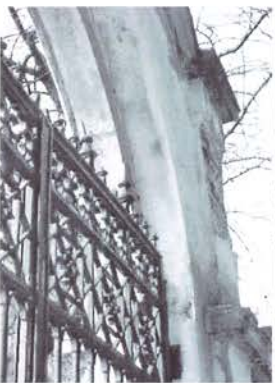
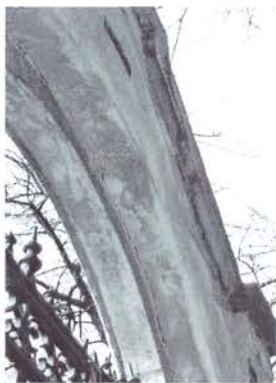
obr.24 – 27 severné ostenie hlavnej brány – pohľad zvnútra cintorína

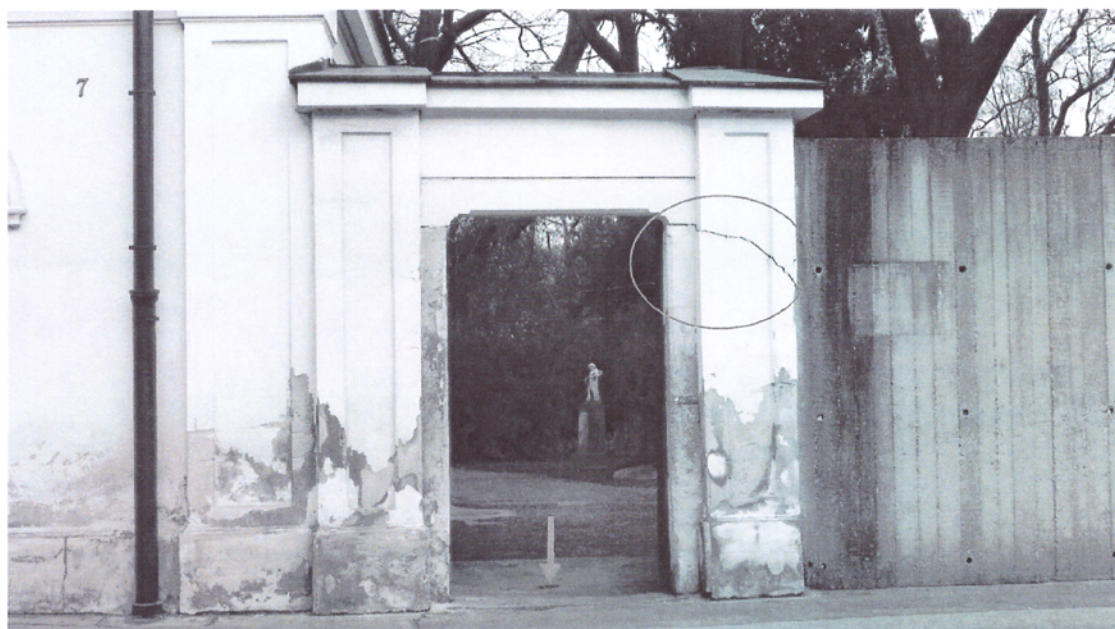
Južné ostie otvoru je porušené výraznou šikmou trhlinou (obr.28 – 29, detail na obr.35), prechádzajúcou v celej hrúbke muriva ostia, ktorá signalizuje nerovnomerný pokles základov brány.

Na základe vizuálneho prieskumu predpokladám, že hlavným dôvodom vzniku trhliny je porušená kanalizácia, ktorej vpust sa nachádza v tesnej blízkosti brány. Na základe skúsenosti so založením objektov v tejto oblasti predpokladám, že základovú pôdu tvoria zeminy tr.F (jemnozrnné zeminy) a k deformácii ostia došlo vplyvom zatekania z porušenej kanalizácie k základom, ktoré vyvolalo pod krajom základu zmenu konzistencie základovej zeminy a následné zníženie jej únosnosti. Vplyvom nerovnomerného sadnutia došlo k preťaženiu nosnej murovanej steny ostia vynúteným pretvorením.

obr.28 Brána pre peších – pohľad z ul.29.augusta s vyznačením trhliny a kanalizačnej vpuste

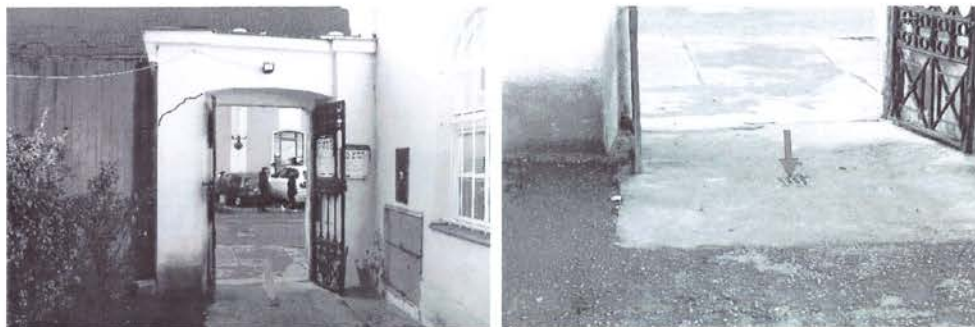
Časť muriva brány nad trhlinou sa oprela o pribudovanú betónovú stenu oplotenia a klenbovým účinkom prenáša zaťaženie strednej a severnej časti brány.

obr.29 – 30 Brána pre peších – pohľad zvnútra cintorína s vyznačením trhlíny a kanalizačnej vpuste

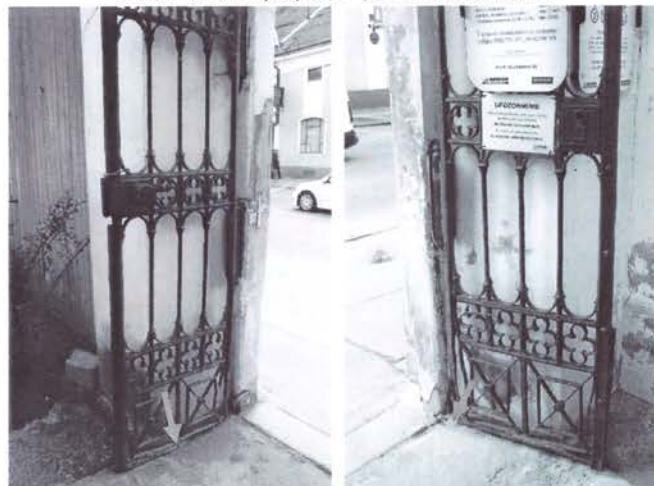
Spodná časť kovových krídel brány (obr.33 – 34) je silno skorodovaná, funkčnosť závesov však nie je ohrozená.

obr.33 – 34 Brána pre peších – pohľad zvnútra cintorína

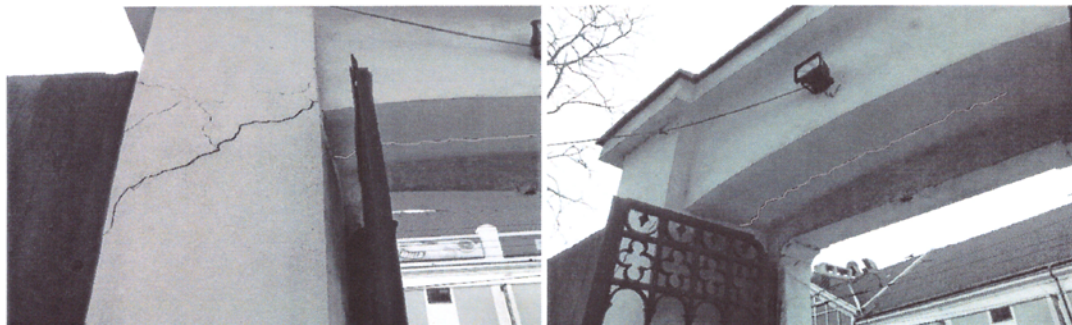
obr.35 – 36 Brána pre peších – pohľad zvnútra – detaily trhlín
