**Inwestor:** Gmina Andrychów  
34-120 Andrychów  
Ul. Rynek 15

## **EKSPERTYZA GEOTECHNICZNA**

obejmująca grunty mineralne rodzime i antropogeniczne występujące na działkach nr 5971, 6902, 6904, 6974, 5970/1, 5970/2, 6001/2, 6156/8, 6897/1, 6897/2, 6898/1, 6898/2, 6899/1, 6899/2, 6900/3, 6900/4, 6900/5, 6900/6, 6901/1, 6901/3, 6901/4, 6903/1, 6903/2, 6905/1, 6905/5, 6905/6, 6905/7, 6905/8, 6905/9, 6905/10, 6905/11, 6906/1, 6906/3, 6906/4, 6907/3, 6907/4, 6907/5, 6907/6, 6973/1, 6973/2, 6975/1, 6975/2, 3011/13 w miejscowości Andrychów.

Kraków, wrzesień 2019 r.

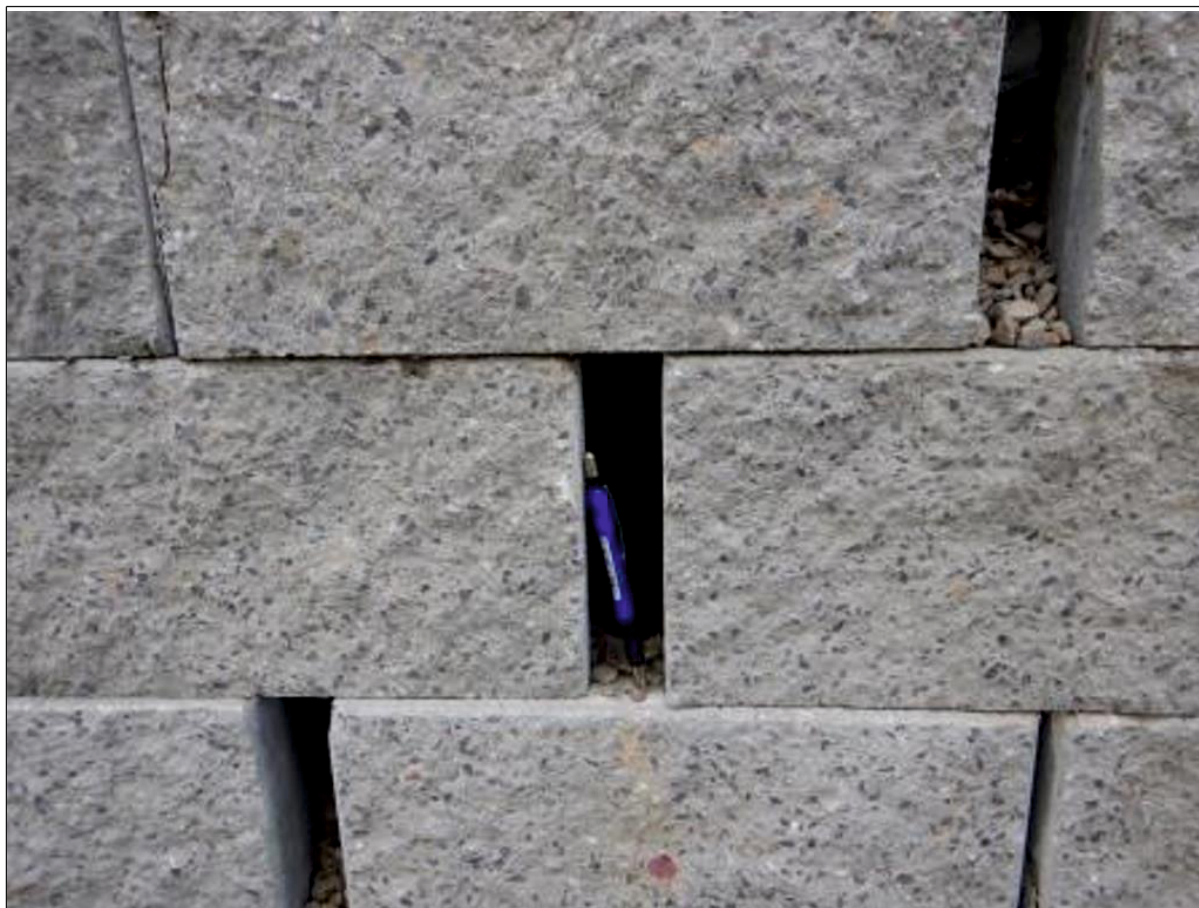
przemieszczenia muru oporowego

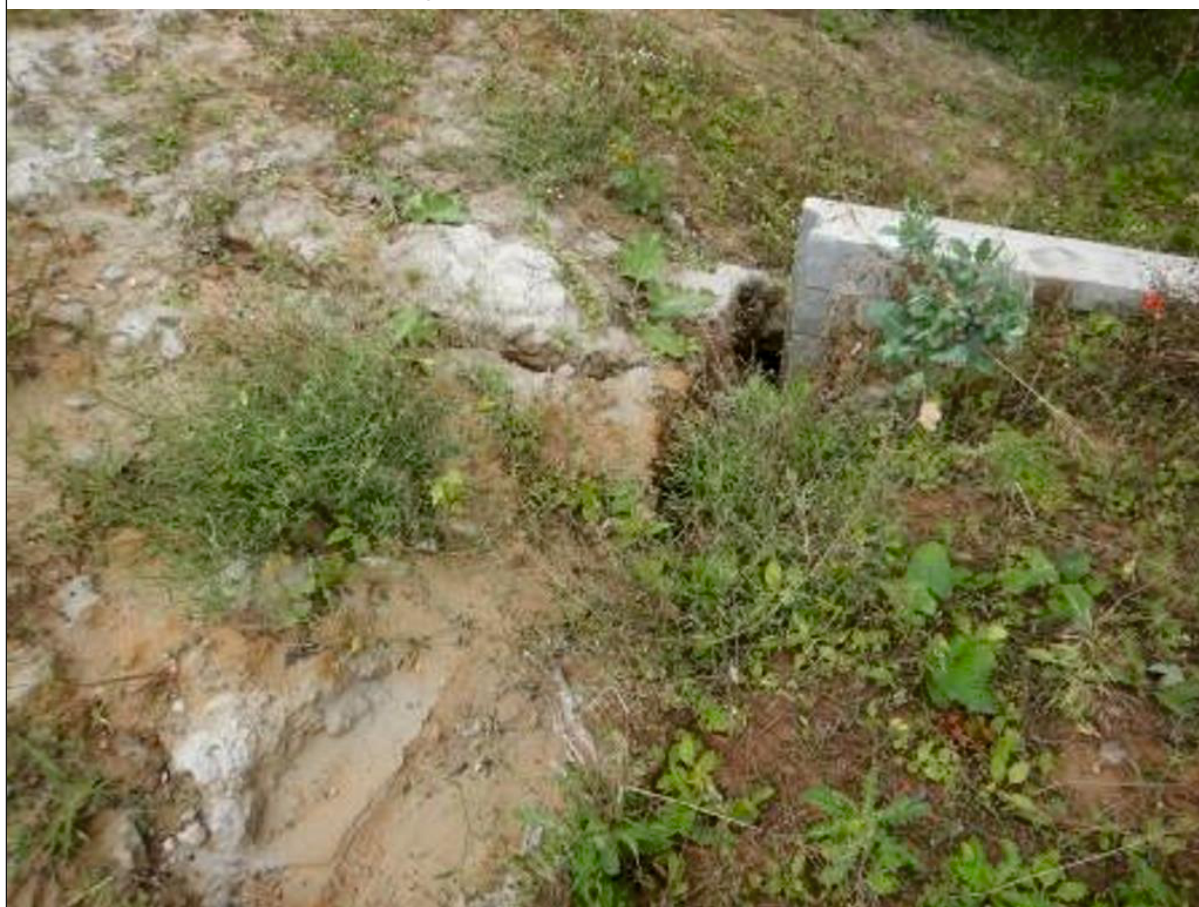
kawerny w gruncie

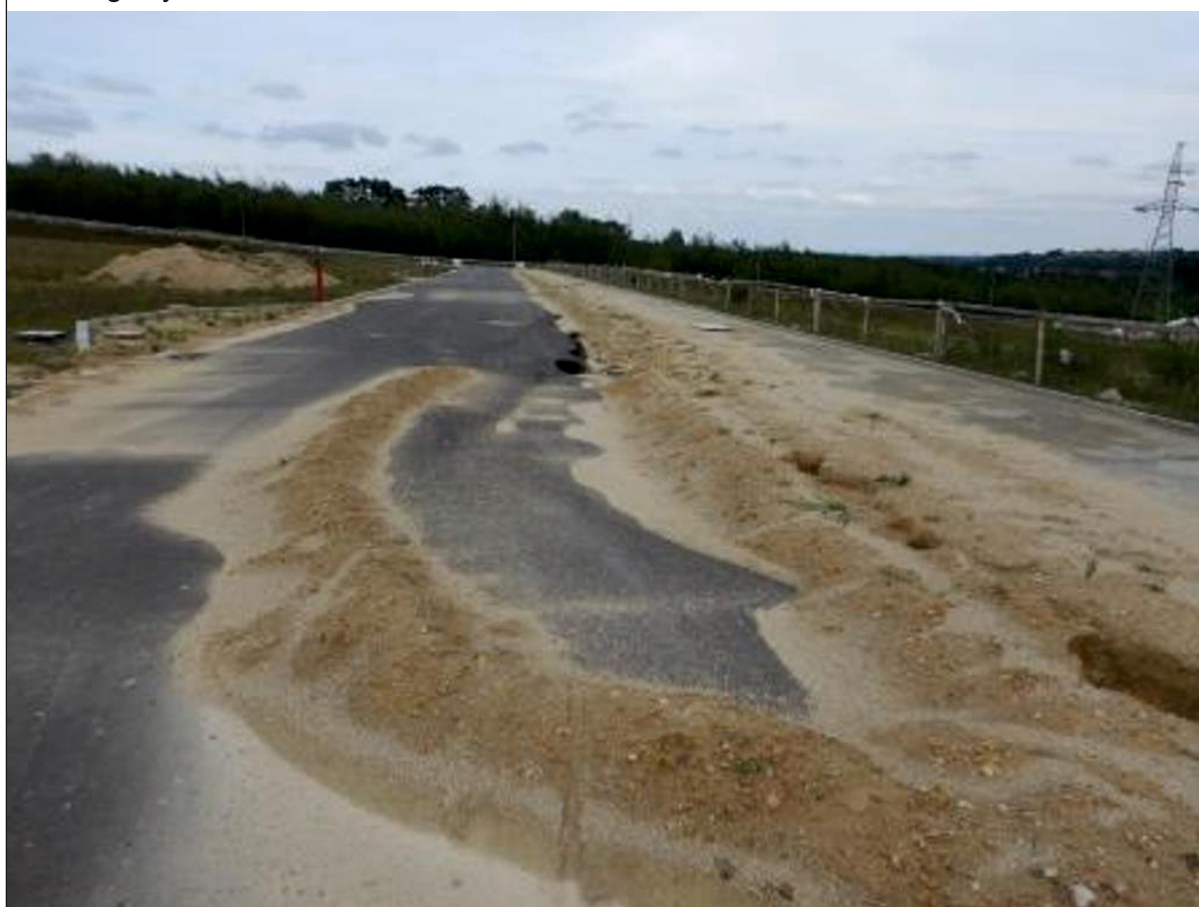
uszkodzenie jezdni

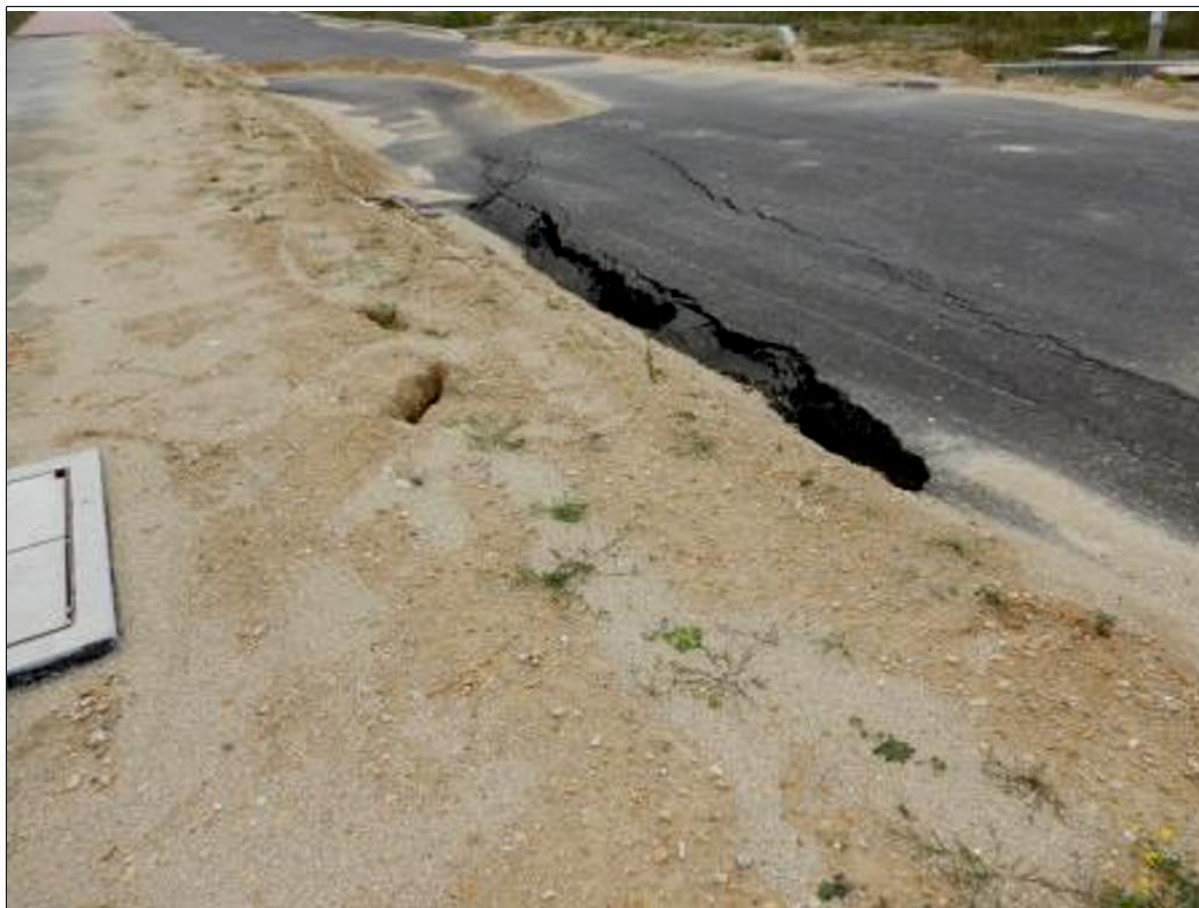
uszkodzenie jezdni

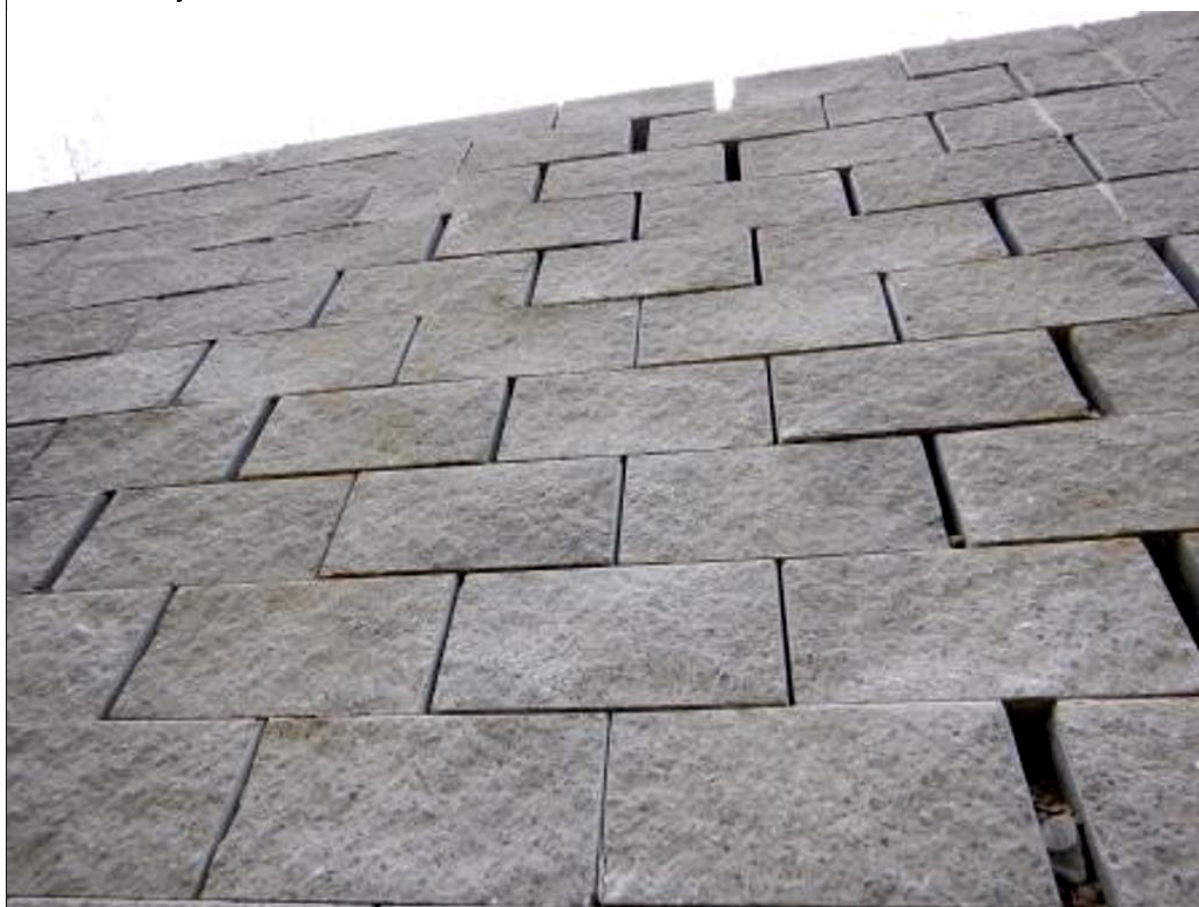
przemieszczenia muru oporowego

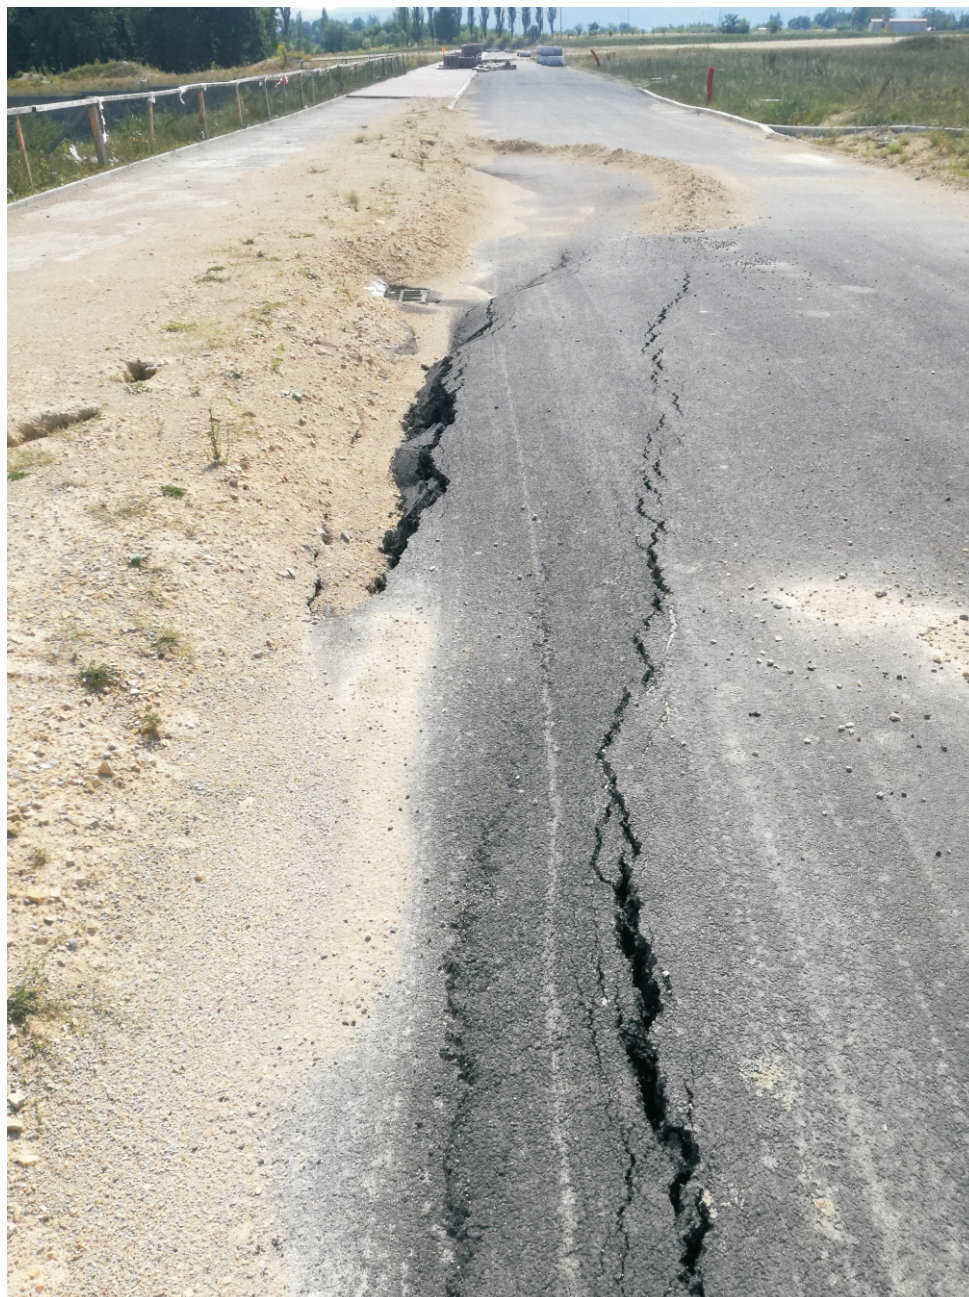
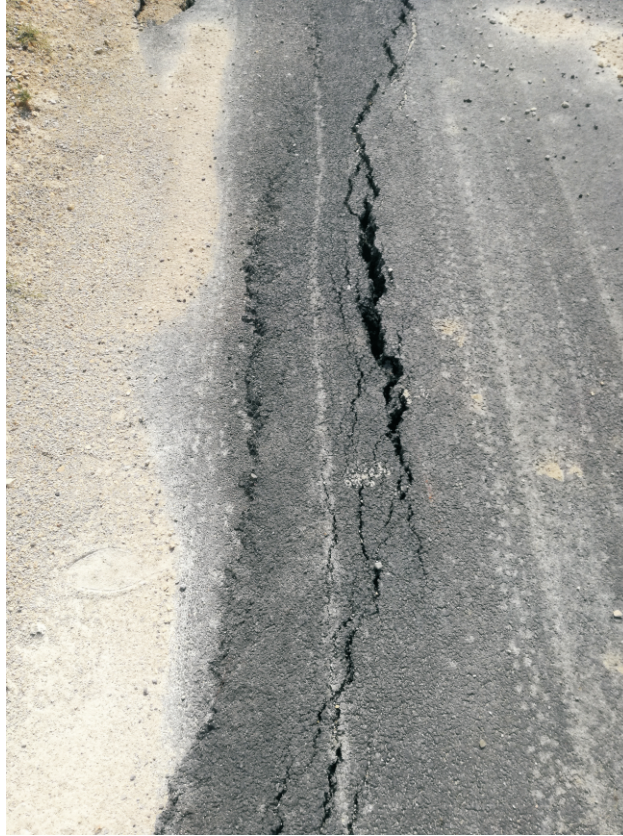
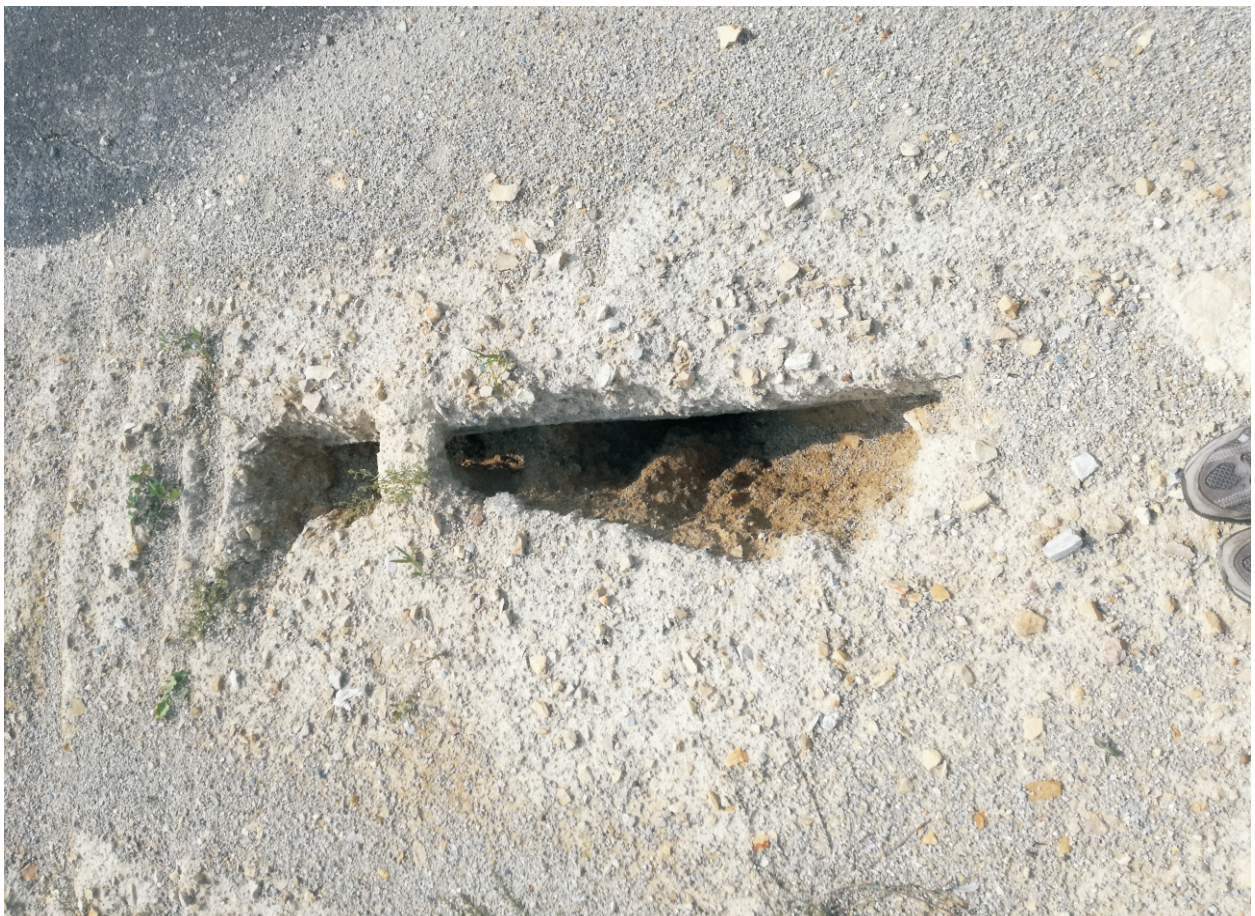
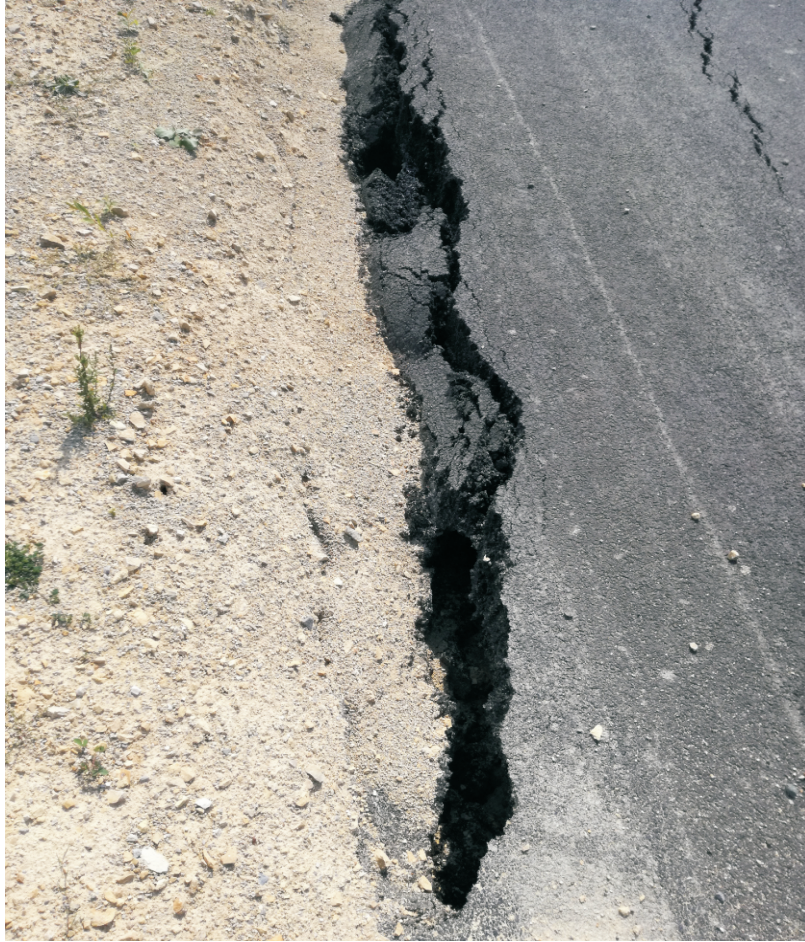
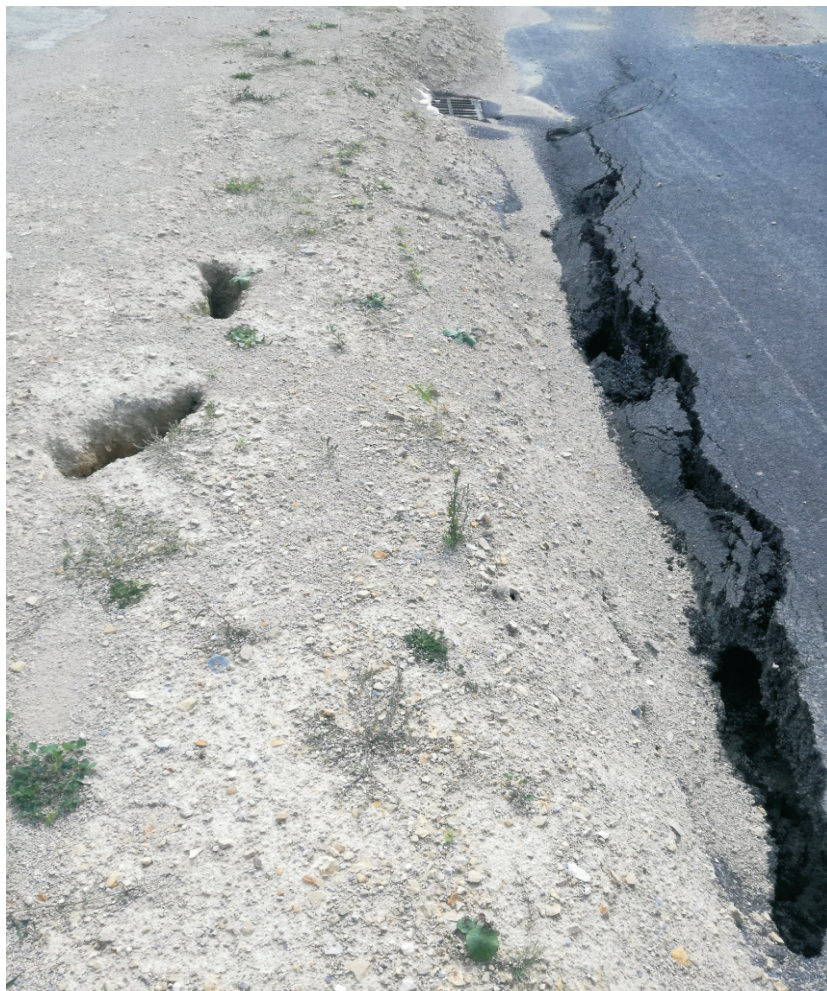
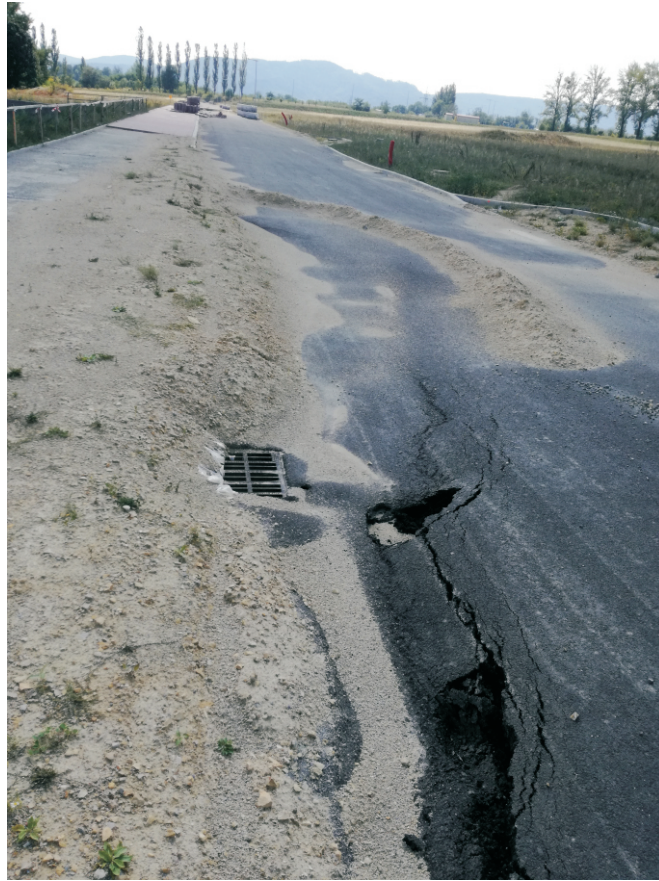
## FOTOGRAFIE Z TERENU

W obrębie muru oporowego nr 1 zaobserwowano spękania i przemieszczenia poprzeczne. Na powierzchni lica ściany oporowej widoczne są duże rozsunięcia bloczków. Z rozsunięć wysypuje się kruszywo drenażowe. Za licem muru oporowego w odległości około 5-10m zaobserwowano rozległe spękania w obrębie gruntu, stwarzające zagrożenie dla stabilności muru. Ponadto, na powierzchni terenu zaobserwowano wyżłobienia powstałe na skutek płynącej wody. Przed licem muru w obrębie nadsypanych gruntów zabezpieczających mur, zaobserwowano podłużne szczeliny i spękania, oraz powstałe na skutek przyptywającej wody wyżłobienia.

Na murze oporowym nr 2, zaobserwowano niewielkie przesunięcia w obrębie bloczków, zaś w rejonie muru oporowego nr 3 nie zauważono pęknięć oraz innych uszkodzeń. Fotografie przedstawiające uszkodzenia muru przedstawiono na załączniku 13.

Na odcinku drogi łączącej ulicę Przemysłową z ulicą Strefową tzw. „Łącznika” stwierdzono zapadnięcie nowej jezdni asfaltowej oraz podłużne spękanie na długości około 15m. Przy skrzyżowaniu Łącznika z ulicą Strefową zaobserwowano zapadnięcie się nawierzchni asfaltowej w obrębie ścieżki rowerowej oraz pochylenie studzienki.
