## Divadlo Jána Palárika v Trnave

### *Reštaurátorský výskum a návrh na reštaurovanie*

marec 2017

PAMARCH, s.r.o.  
Štefánikova trieda 4/7  
949 01 Nitra  
IČO: 46 282 041  
SK DIČ: SK 2023307088

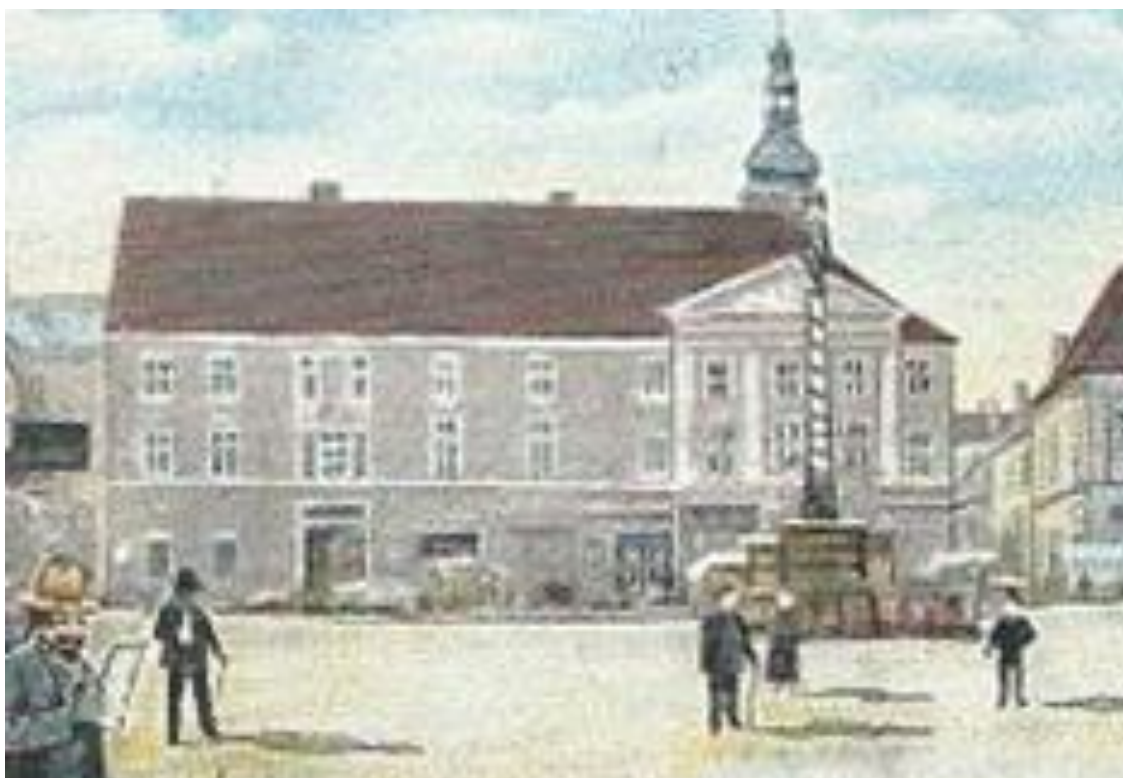
- III. Stavebná etapa predstavovala radikálnu prestavbu podľa projektu Bernarda Grünna, ktorá sa uskutočnila v roku 1831. Tá dala objektu jej takmer súčasný objemový výraz a úsek fasády z tejto etapy sa zachoval orientovaný do Divadelnej ulice. V objeme stavby, je do súčasnosti zrejmý pomerne veľký rozsah murív, ktorý je potrebné overiť pri realizácii II etapy AH výskumu.

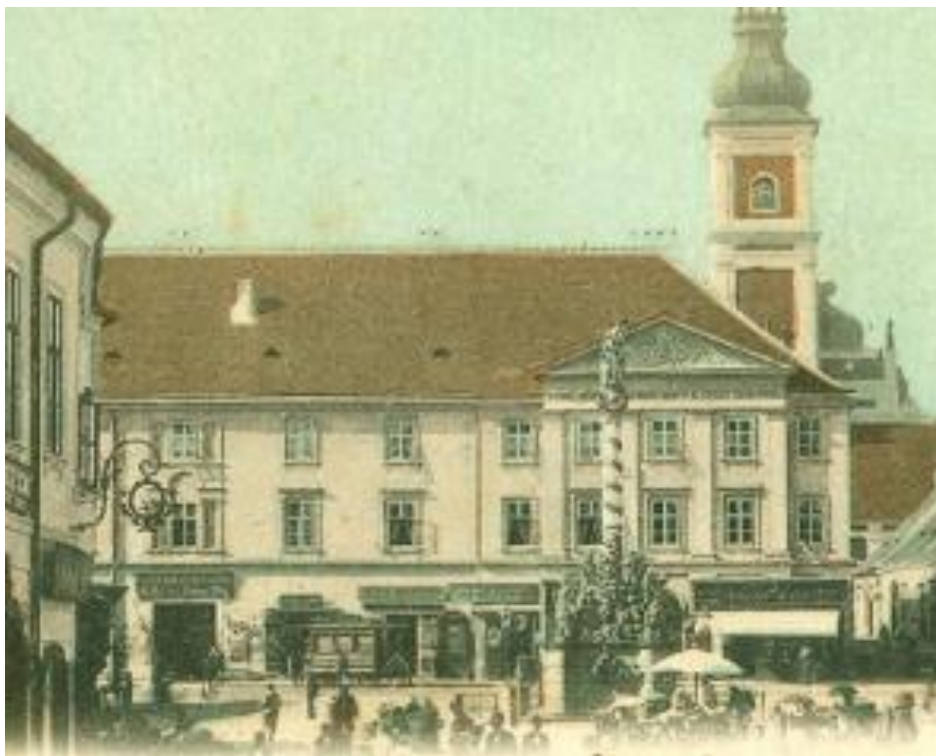
- IV. Stavebná etapa zasiahla výhradne objekt orientovaný do Divadelnej ulice a možno ju datovať do záveru 19. Storočia. Objekt, ako dokladá dobová fotografia získal v parteri vysoké výkladové skrine, ktoré perforovali vtedajšie staršie murivá. Na fasáde boli osadené súdobé okná, ktoré sa zachovali z časti až do súčasnosti. A celá fasáda bola opatrená monochromatickým okrovým náterom.

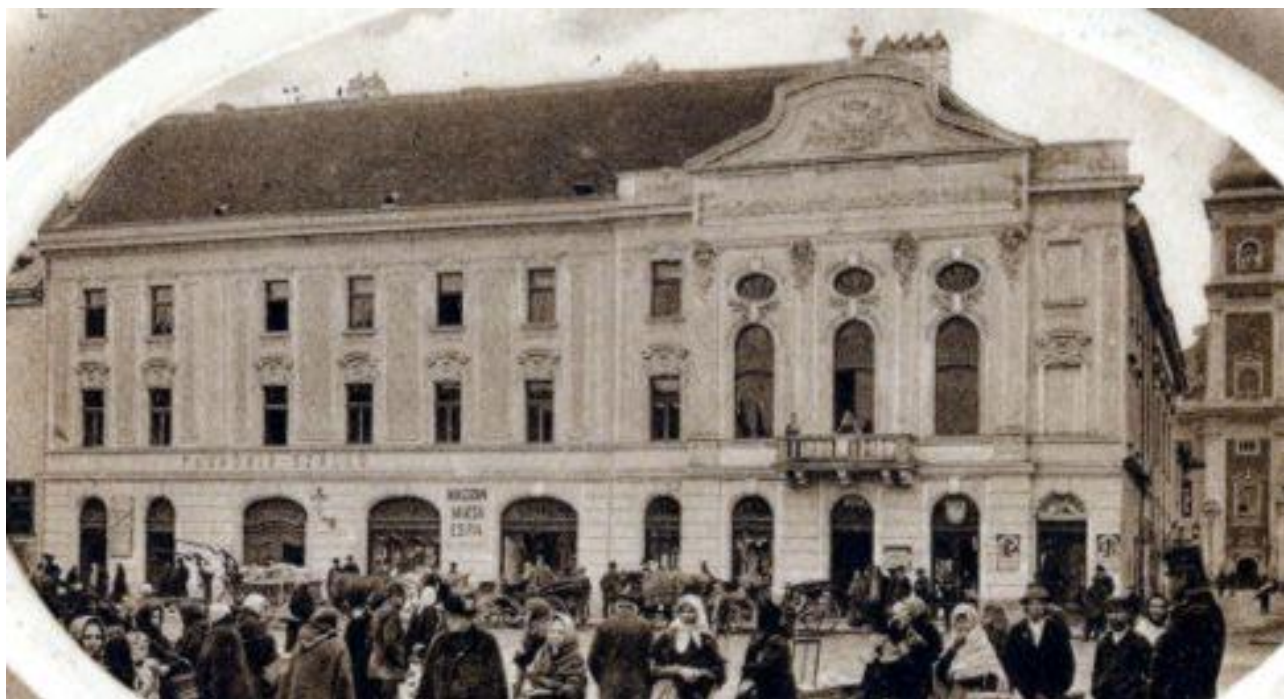
- V. Stavebná etapa je datovaná rokom 1907 a predstavovala veľkoryso koncipovanú prestavbu hlavného krídla divadla, kde bola v tom čase vybudovaná na poschodí nad vstupom aj vtedajšia sála Panónia, dnešná Zrkadlová sála. Štýlový výraz prestavby bol v duchu eklekticismu s prvkami secesie. Zachoval sa z nej hlavná fasáda divadla s primárne monochromatickou farebnosťou v tóne tmavšieho okra, väčšina okien na fasáde a aj bohato zdobený štít na hlavným vstupným rizalitom. Pri tejto úprave bola nadvihnutá aj strecha nad hlavným východným krídlom divadla.

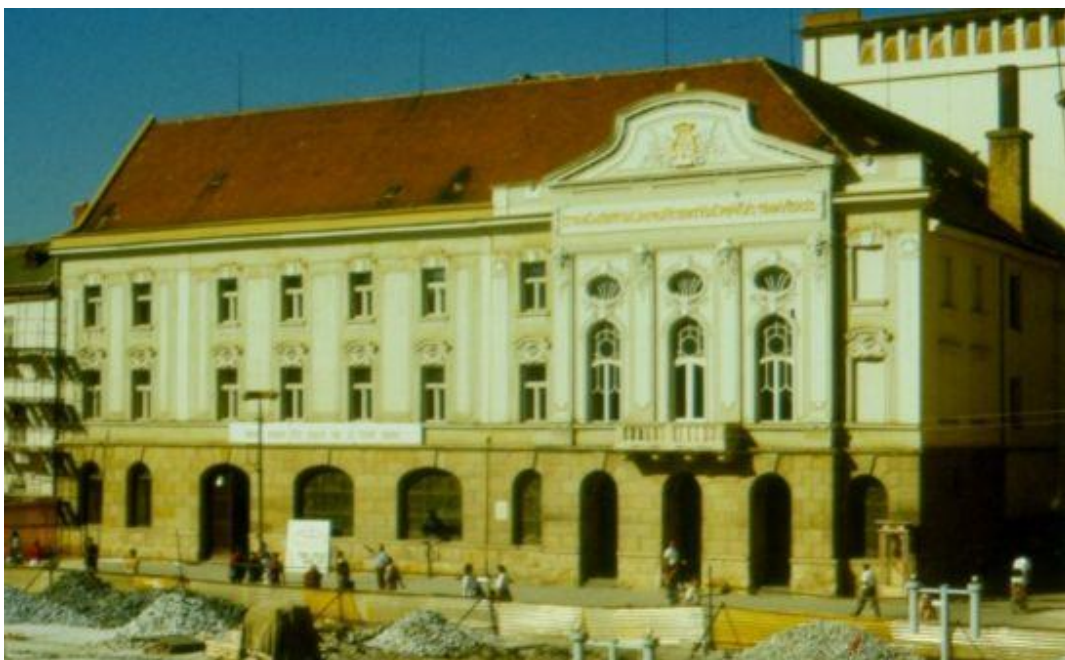
- VI. V roku 1948 bolo divadlo zatvorené a začala jeho rozsiahla prestavba podľa projektu architektov Kramára a Lukačoviča, ktorá bola ukončená v roku 1960. Prestavba zasiahla najmä interiér hlavnej divadelnej sály, ktorý bol kompletne vymenený za súdobý spolu so všetkými nosnými konštrukciami. Bolo vybudované nové povrazisko, ktoré si vyžiadalo úplné odstránenie murív v časti starého javiska do hĺbky asi 6 m pod terén, čím zanikla akákoľvek možnosť overenia rozsahu či stavu starších fasád v tomto úseku na Divadelnej ulici. Výstavba povraziska zasiahla aj východnú časť objektu orientovaného do Divadelnej ulice, ktorý bol pri prestavbe pričlenený k divadlu a bolo v ňom vytvorené zázemie divadla so šatňami. Fasáda tohto objektu bola tiež upravená do súčasnej podoby. Úsek klasicistickej fasády divadelnej sály, ktorý sa až do tejto prestavby zachoval bez výraznejších zmien bol taktiež radikálne upravený do súčasnej podoby. Časť parteru parteru bola obložená pieskovcom. Hlavná fasáda do Trojičného námestia bola obnovená do výrazu z roku 1907 s použitým súdobého architektonického riešenia parteru, ktorý bol obložený pieskovcovými blokmi. V parteri zanikli všetky pôvodné okenné a dverné výplne a boli nahradené súdobými, ktoré sa zachovali až do súčasnosti. Na rizalite zrkadlovej sály nad vstupom boli okenné výplne vymenené za tvarové kópie so zdvojeným zasklením.

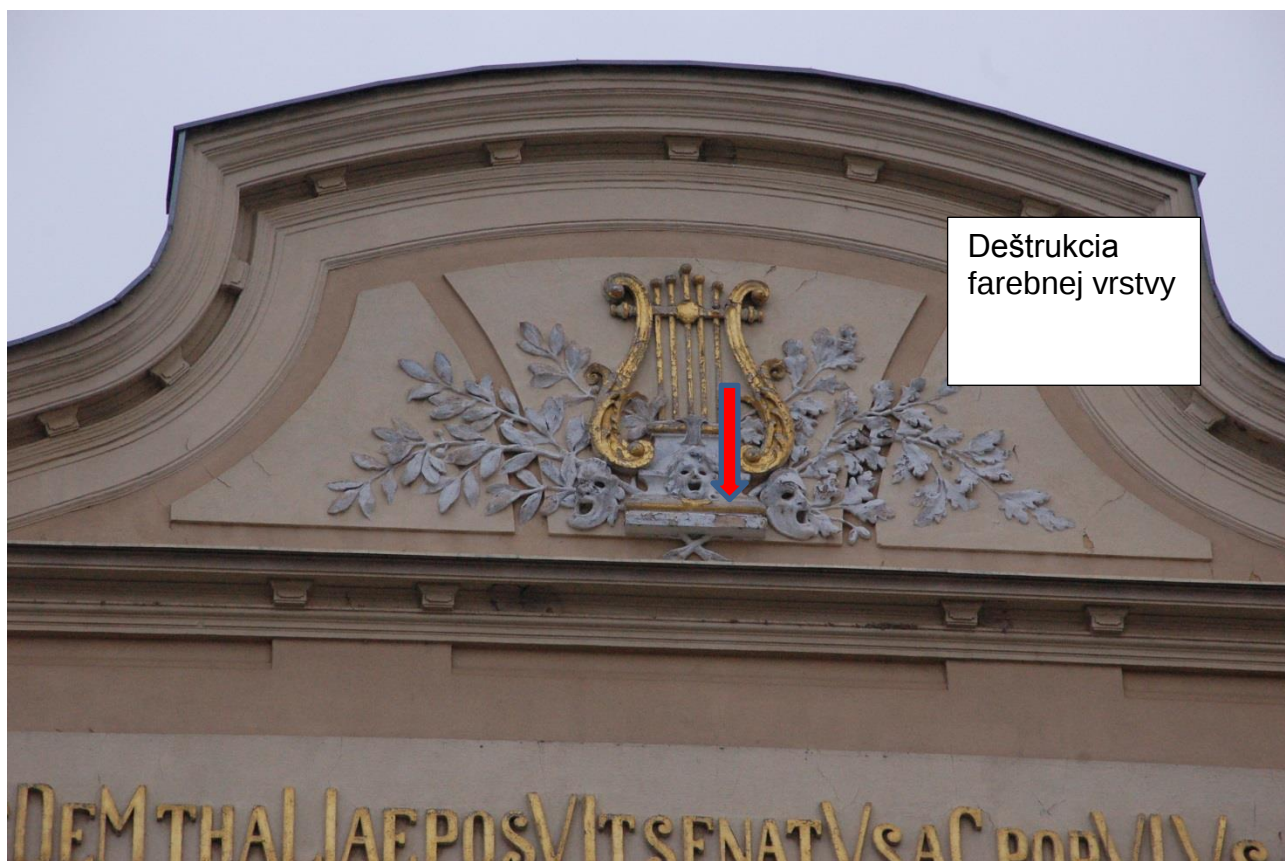
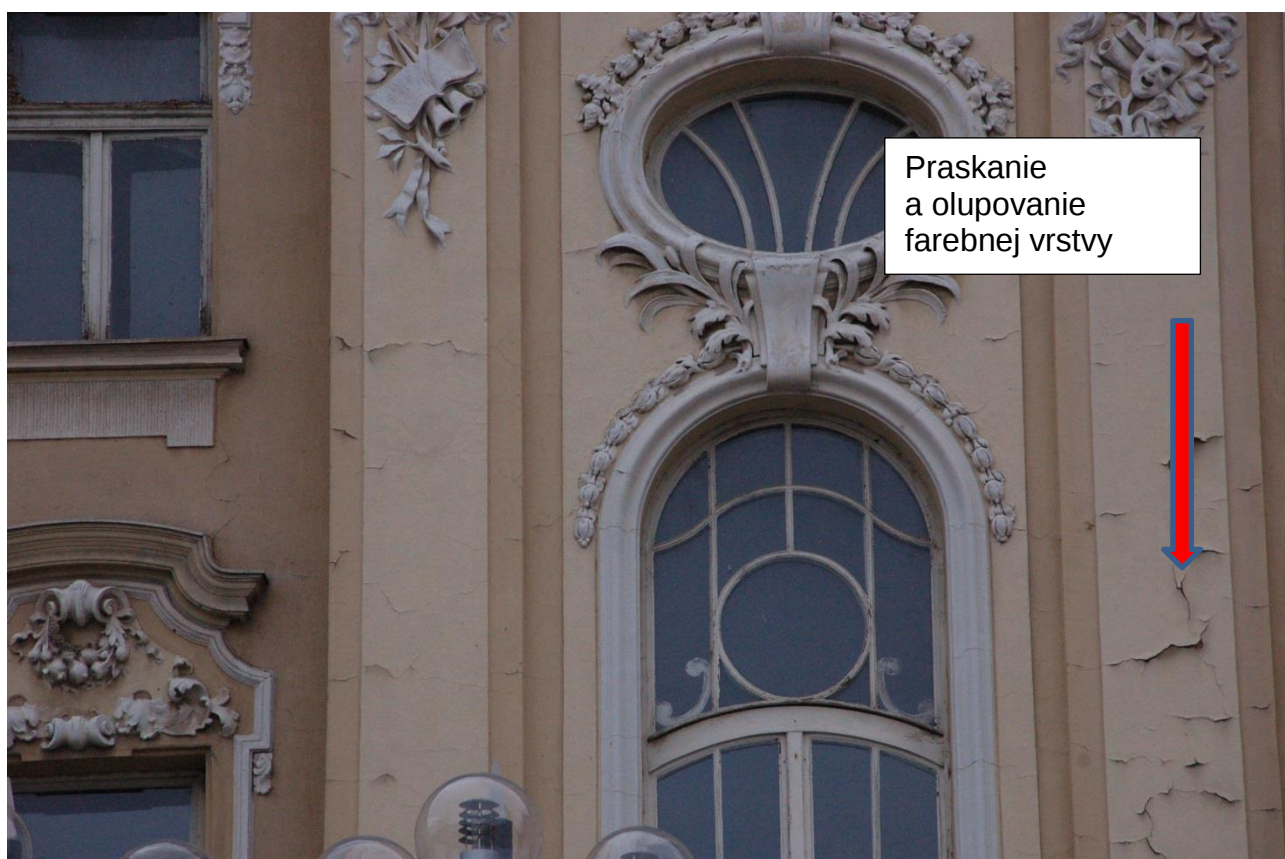
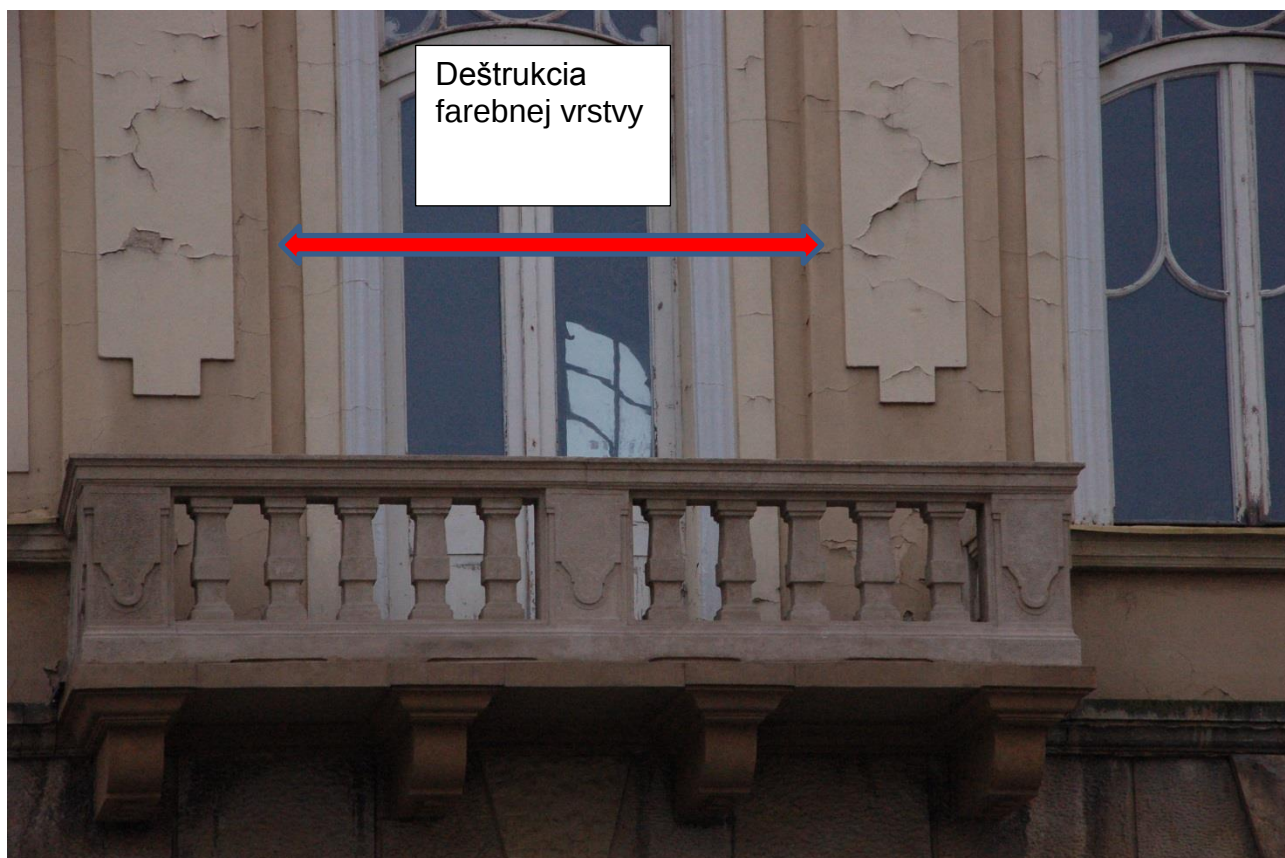
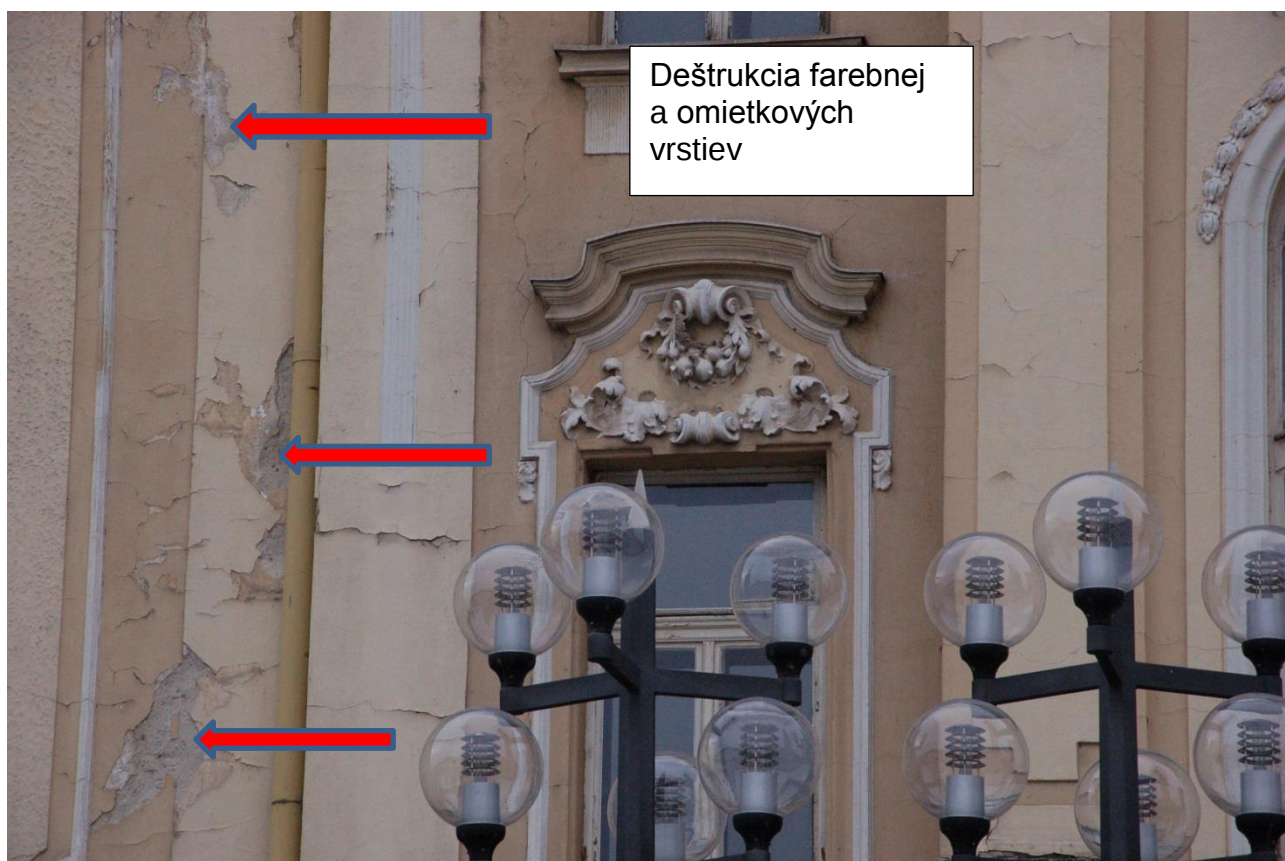
Najväčšie poškodenia vznikli nanesením nevhodných náterov zložených z disperzného spojiva. Spojivo vytvorilo po vytuhnutí kompaktný povrch bez možnosti priepustnosti vodnej pary z vnútornej strany vlhkého muriva. Spádová voda ktorá odtekala z povrchu náteru bol koncentrovaná do záhybov a profilácie na fasáde. Pri mínusových teplotách spôsobujúcich zmeny objemu vznikali najprv mikropraskliny a neskôr aj praskliny vo väčšom až 0,5 cm širokom merítku. Pri neustálych atakoch sa hmota poslednej vrstvy náterov odlupovala a doteraz sa odhaľujú rôzne povrchy predchádzajúcich farebných náterov.

Deštrukcia  
omietkových  
a farebných vrstiev

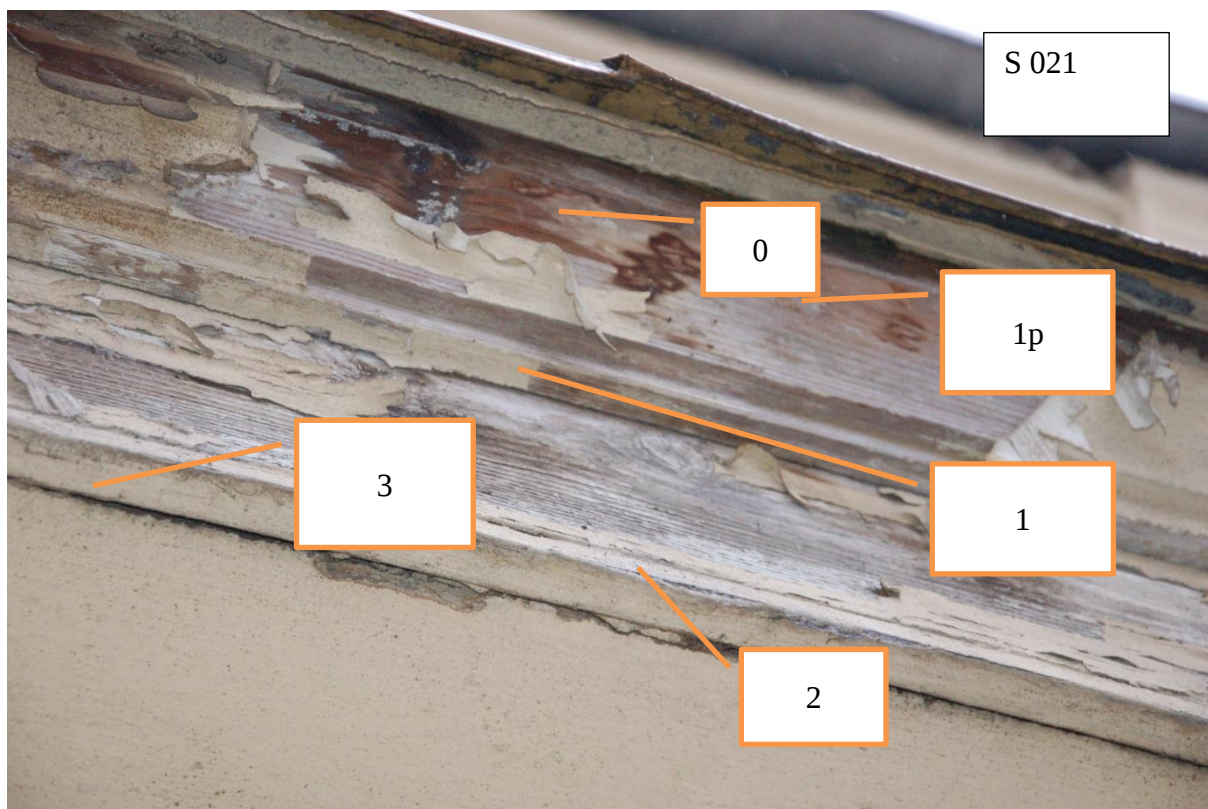
S 021

0- profilované ihličnaté drevo

1p – podkladová vrstva – vápenný náter v 2-4 vrstvách

1 primárny farebný výraz vápenný roztok s pridaním pigmentu

2 sekundárna premaľba – vápenno- disperzný náter

3 disperzný krycí náter v kombinácii biela a bledohnedá
