**EKSPERTYZA STANU KONSTRUKCJI  
BUDYNKU SZKÓŁKI LEŚNEJ  
(bud. gospodarczo - administracyjny nr. ew. 108/301)  
Ul. Leśna, 86-005 Białe Błota**

**Nadleśnictwo Bydgoszcz  
Ul. Sosnowa 9, 86-005 Białe Błota**

**IDEA - Biuro Inżynierskie Adam Jaroszewicz  
Ul. Leśna 19, 86-005 Kruszyn Krajeński k. Bydgoszczy  
Tel.: +48 52 515 67 80, e-mail: ajaroszewicz@ideabiuro.pl**

**BRANŻA: KONSTRUKCJA  
FAZA: --  
ZAKRES: EKSPERTYZA TECHNICZNA ISTNIEJACEGO BUDYNKU**

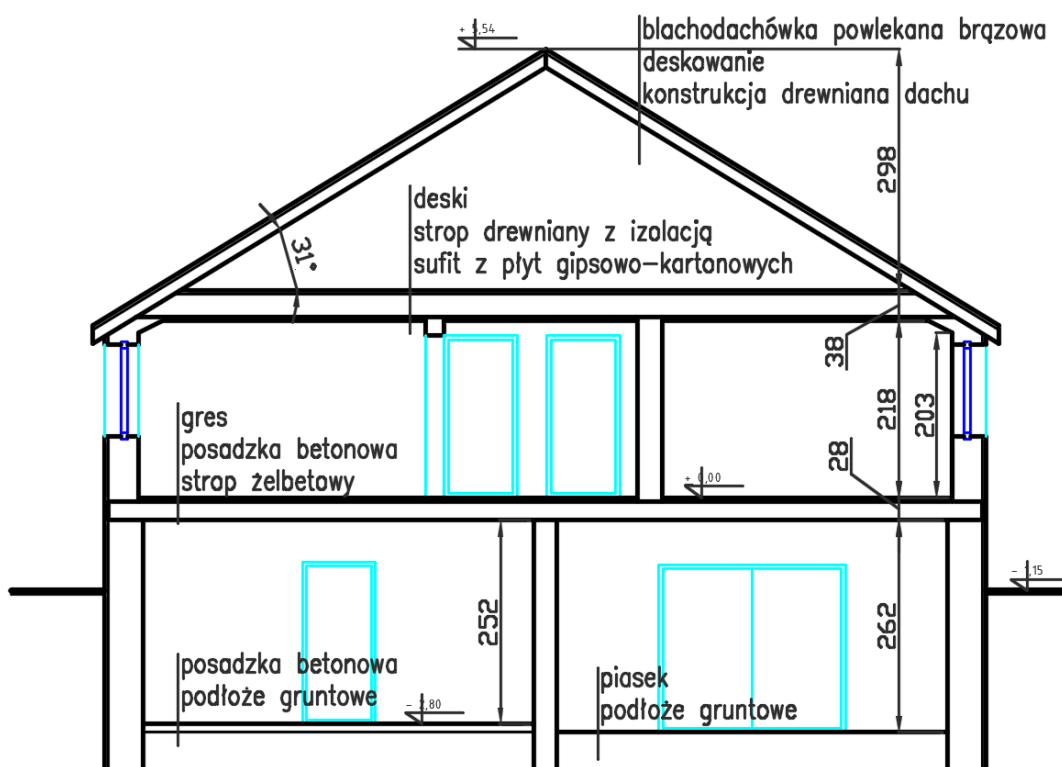
Przekrój budynku:

Konstrukcja dachu drewniana, pokrycie w postaci blachodachówki na łatach. Układ konstrukcyjny dachu - dach płatowniowo kleszczowy z dwoma płatwiami pośrednimi. Płatwie wsparte na słupach i dodatkowo podparte mieczami

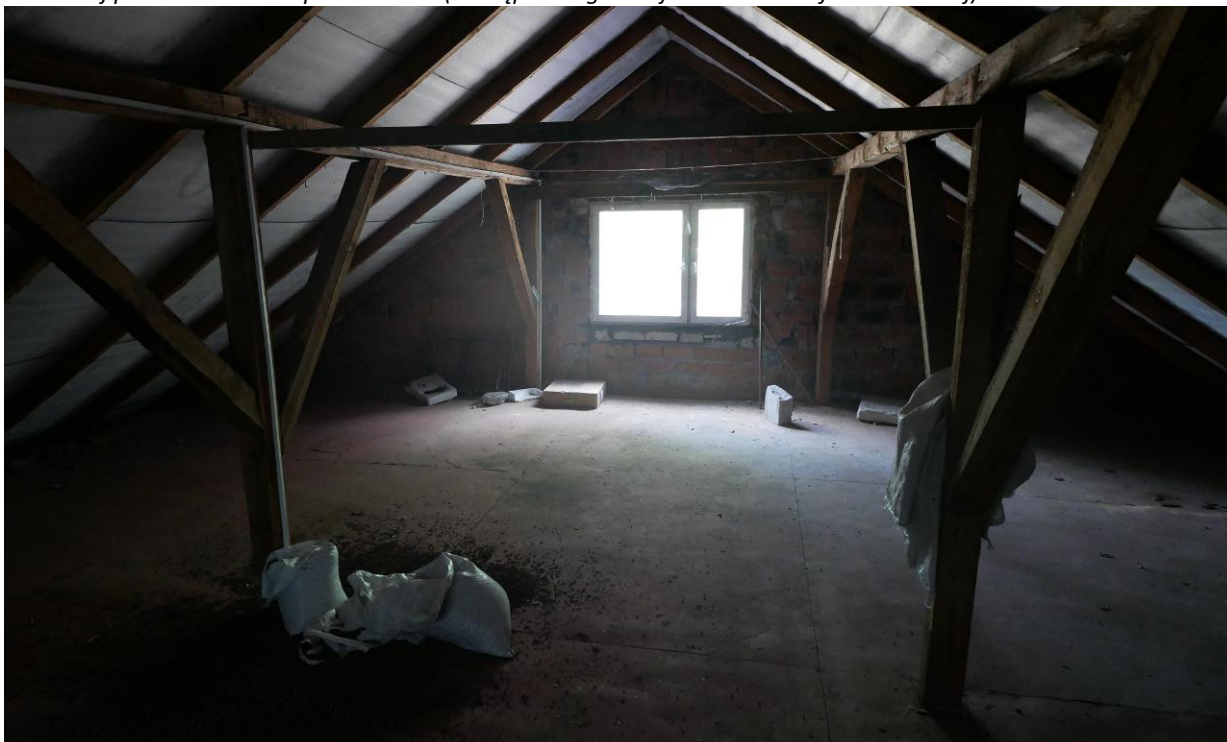
*Fot. 1. Poddasze nieużytkowe - widoczne główne więzary płatwiowo kleszczowe. Brak zabezpieczenia folii dachowej przed działaniem promieni UV (nastąpiła degradacja właściwości folii dachowej)*

Zaleca się wymianę konstrukcji dachu i stopu na nowe konstrukcje. Zaleca się podczas remontu zmianę kąta nachylenia dachu do kąta  $38-40^\circ$  co pozwoli na samooczyszczanie połaci ze śniegu (mniejsze obciążenie śniegiem). Południowa wystawa jednej z połaci pozwala na rozważenie zasadność przygotowania konstrukcji pod montaż instalacji fotowoltaicznej (wymagany niewielki zapas nośności - dodatkowe obciążenie  $\sim 15 \text{ kg/m}^2$ ) Podczas wymiany dachu ściany szczytowe należy bezwzględnie podeprzeć aby zabezpieczyć je przed przewróceniem w przypadku działania wiatru.

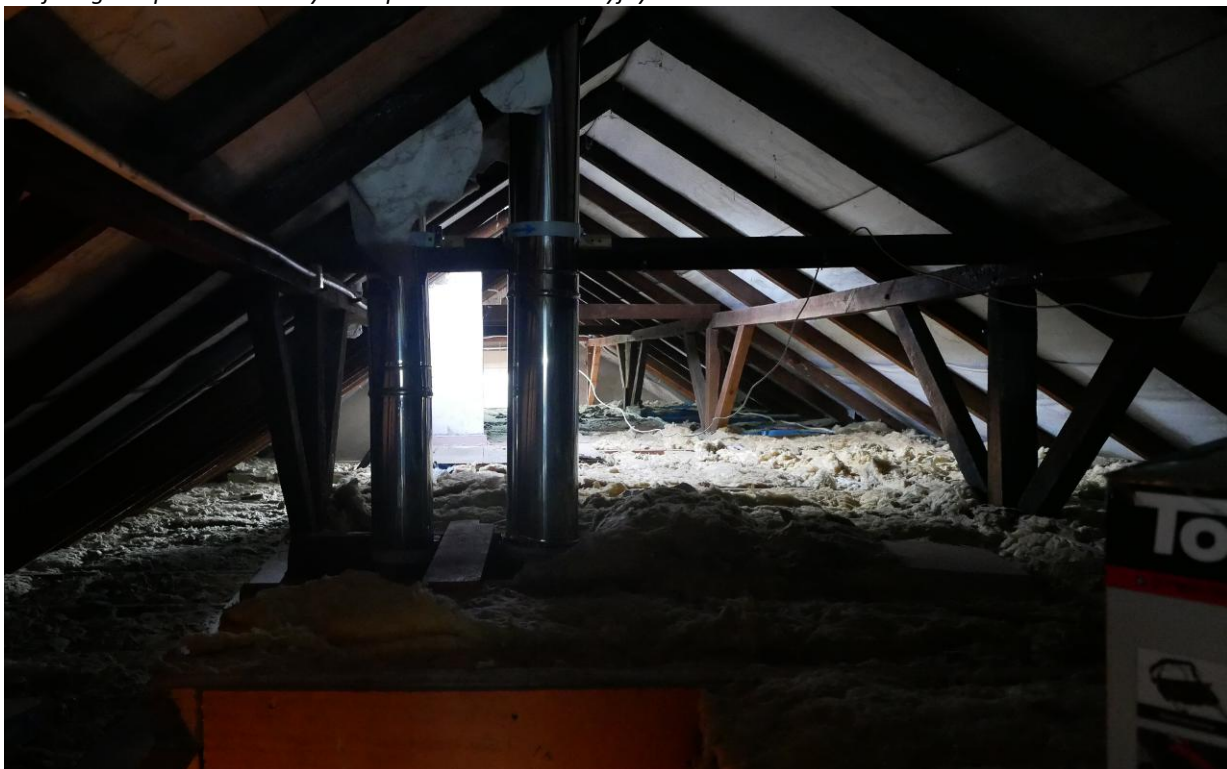
*Fot. 2. Poddasze i konstrukcja dachu. Brak ciągłości folii dachowej. Widoczne warstwy wełny mineralnej w miejscu gdzie podniesiono wysokość pomieszczeń edukacyjnych*

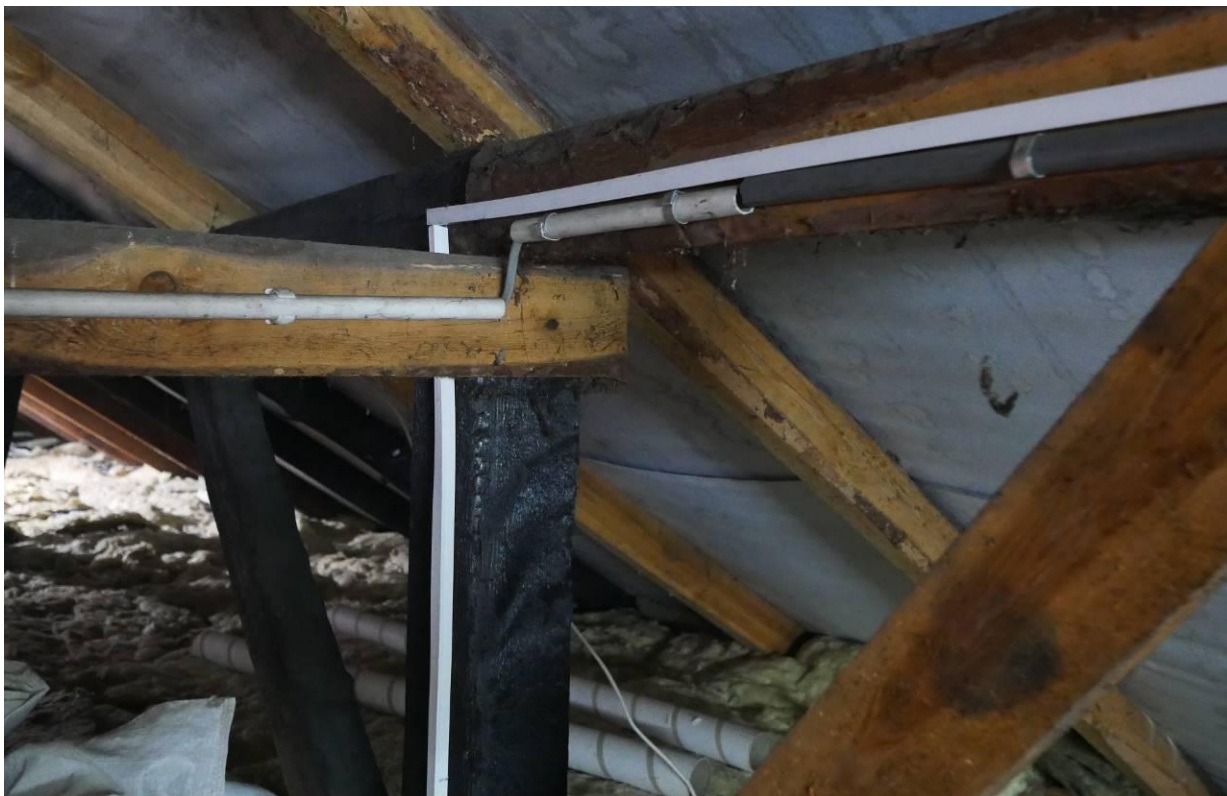
*Fot. 3. Fragment konstrukcji więźby - uszkodzenia przez działanie ognia, lokalnie występuje kora na elementach krokwi*

Konstrukcja dachu posiada lokalnie ślady korozji biologicznej, zwłaszcza w miejscach gdzie występowały nieszczelności pokrycia. W przeszłości część konstrukcji została uszkodzona przez działanie pożaru - elementy uszkodzone nie zostały wymienione, lokalnie występują nabitki drewniane

- Podczas remontu dachu należy wymienić elementy konstrukcji uszkodzone przez działanie ognia (opalone) oraz elementy które podczas budowy nie zostały należycie okorowane. Należy rozważyć niewielką zmianę kąta nachylenia połaci (zwiększenie nachylenia o  $7-9^0$ ), co pozwoli na samooczyszczanie się dachu ze śniegu i spowoduje redukcję obciążeń przekazywanych na ściany. W chwili obecnej elementy konstrukcyjne (krokwie i płatwie) nie posiadają wymaganej obliczeniowej nośności (ze względu na uszkodzenia struktury materiału - redukcja przekroju obliczeniowego, zwiększenie obciążeń klimatycznych na skutek zmiany norm).

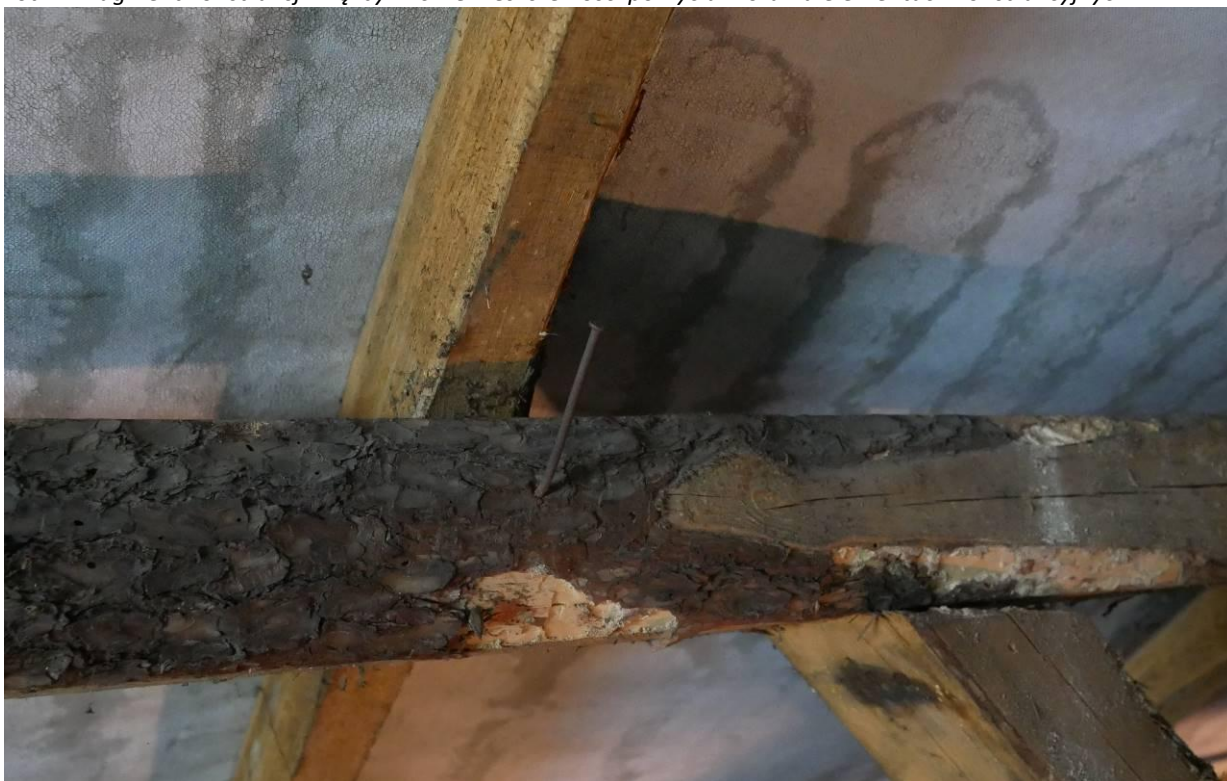
*Fot. 4. Fragment konstrukcji więźby - liczne nieszczelności pokrycia. Kora na elementach konstrukcyjnych*

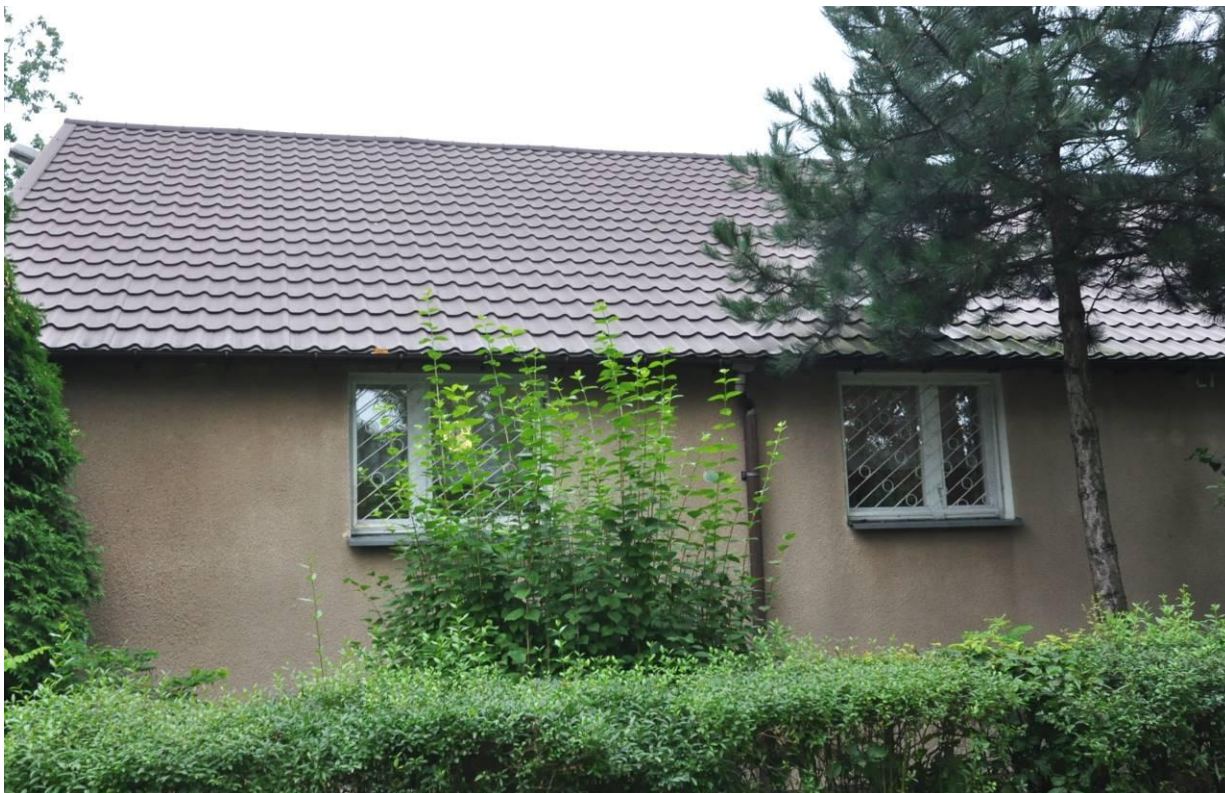
*Fot. 5. Widok na budynek od strony południowej. Widoczne nierównomierne ugięcia w kalenicy*

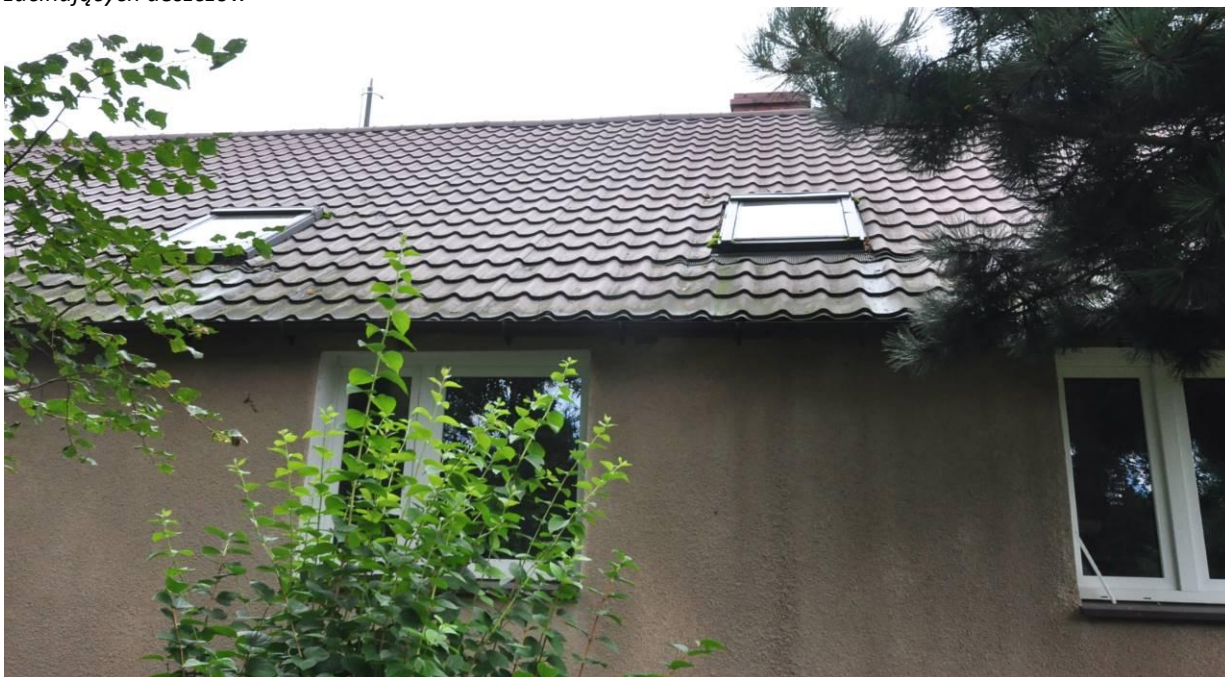
*Fot. 6. Widok na budynek od strony południowej. Mały okap dachu powoduje zamakanie elewacji podczas zacinających deszczów*

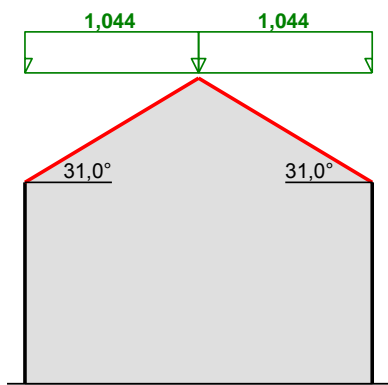
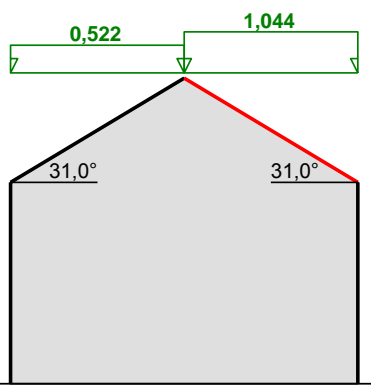
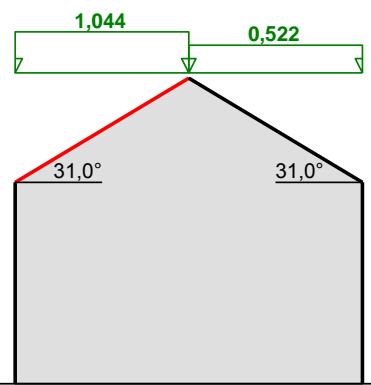
- Dach dwupołaciowy
- Obciążenie charakterystyczne śniegiem gruntu:
  - strefa obciążenia śniegiem 2 →  $s_k = 0,9 \text{ kN/m}^2$
- Warunki lokalizacyjne: normalne
  - brak wyjątkowych opadów i brak wyjątkowych zamieci → przypadek A
- Sytuacja obliczeniowa: trwała lub przejściowa
- Współczynnik ekspozycji:
  - teren normalny →  $C_e = 1,0$
- Współczynnik termiczny →  $C_t = 1,0$
- Współczynnik kształtu dachu:
  - nachylenie połaci  $\alpha = 31,0^\circ$
  - $\mu_1 = 0,8 \cdot (60^\circ - \alpha) / 30^\circ = 0,8 \cdot (60^\circ - 31,0^\circ) / 30^\circ = 0,773$

$$S_k = \mu \cdot C_e \cdot C_t \cdot s_k = 0,773 \cdot 1,0 \cdot 1,0 \cdot 0,900 = \mathbf{0,696 \text{ kN/m}^2}$$

$$S = S_k \cdot \gamma_f = 0,696 \cdot 1,5 = \mathbf{1,044 \text{ kN/m}^2}$$

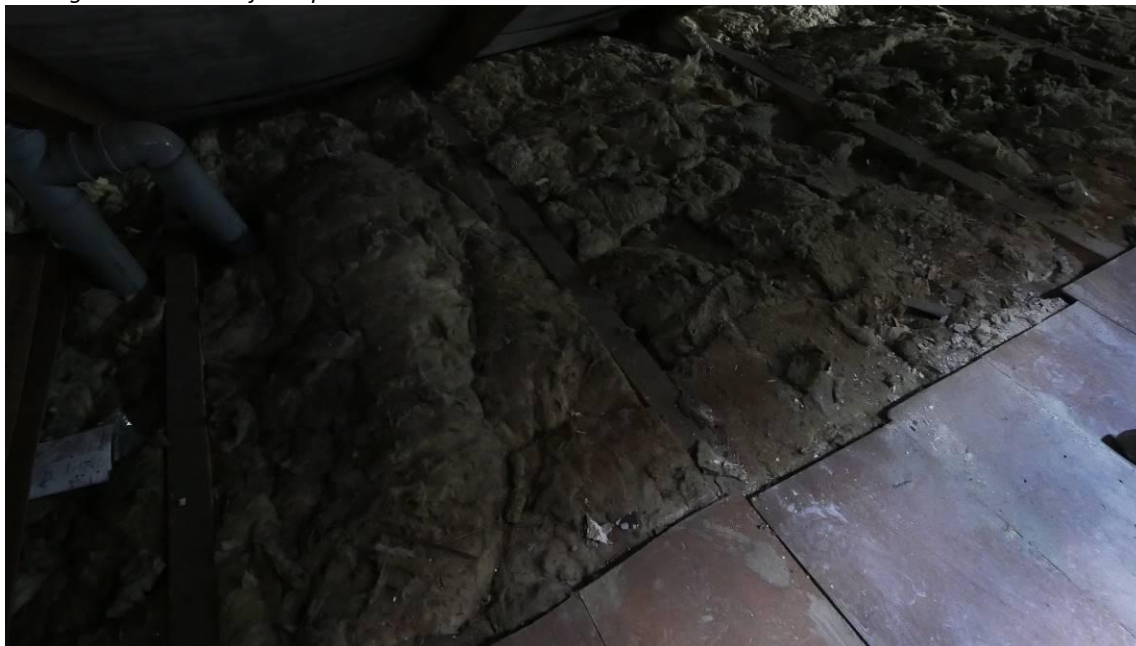
Fot. 7. Fragment konstrukcji stropu

Stan techniczny stropu - zadowalający jako strop poddasza nieużytkowego

Ze względu na zbyt małą wysokość pomieszczeń na parterze strop należy podnieść

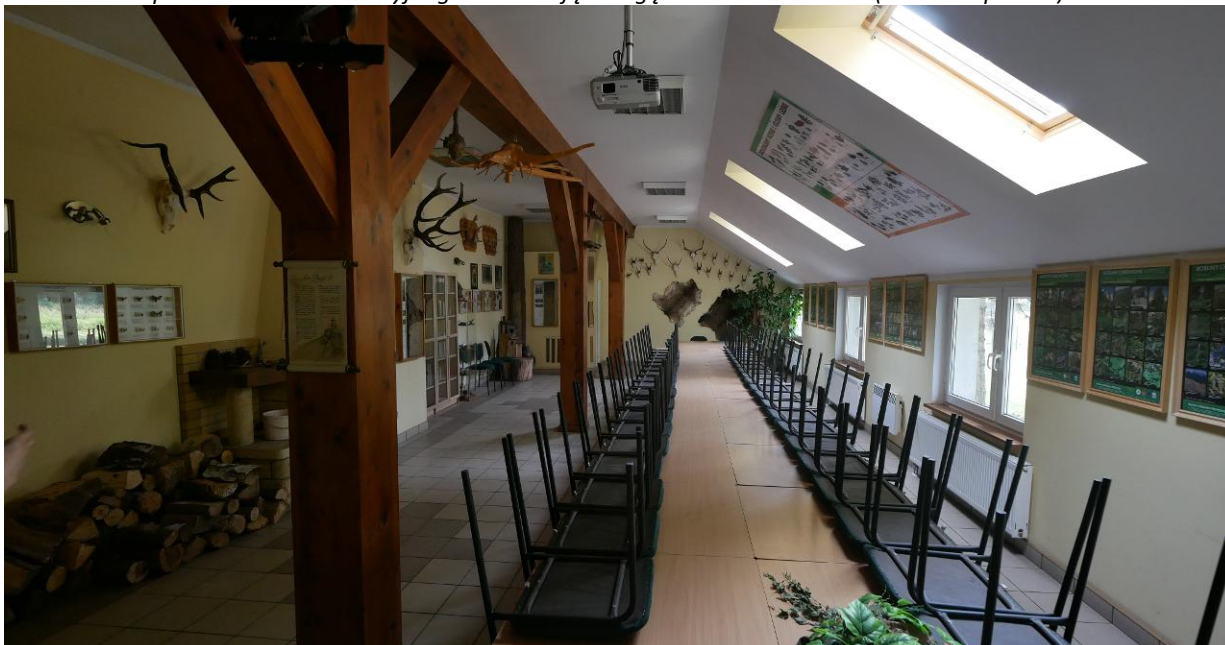
Ściany budynku wykonano jako murowane z różnych rodzajów cegły i pustaków. Główne ściany nośne w budynku do podłużne ściany zewnętrzne i jedna podłużna wewnętrzna we piwnicy. Na stropie nad piwnicą dostawiono w poziomie parteru 2 ściany podłużne, lokalnie w pomieszczeniu edukacyjnym zastąpione układem słupowo - płatwiowym. Nadproża w oknach zewnętrznych - prawdopodobnie brak ( sama murłata?)

Fot. 8. Widok pomieszczenia edukacyjnego - zwracają uwagę bardzo niskie okna ( brak nadproża?)

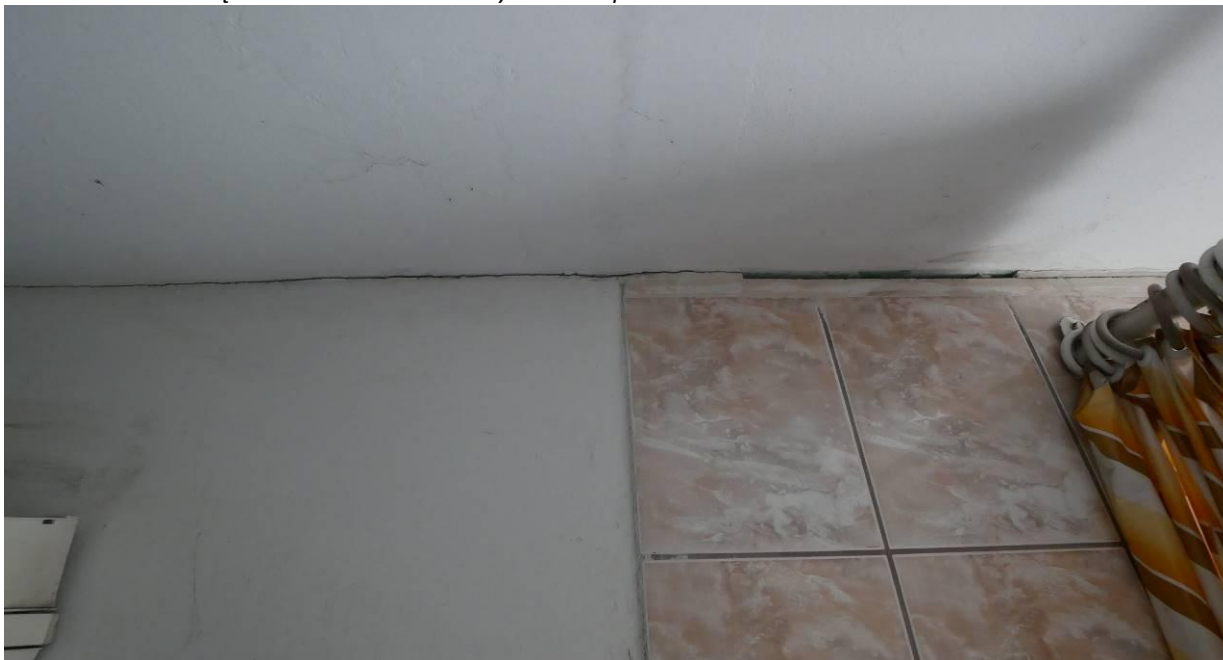
Fot. 9. Ściana wewnętrzna - uszkodzenia na styku ze stropem

Stan konstrukcji ścian dobry, lokalnie zadowalający. Wymagana naprawa zarysowanych stref podparapetowych

Należy wykonać naprawy ścian - zszycie zarysowań i uzupełnienie fug.

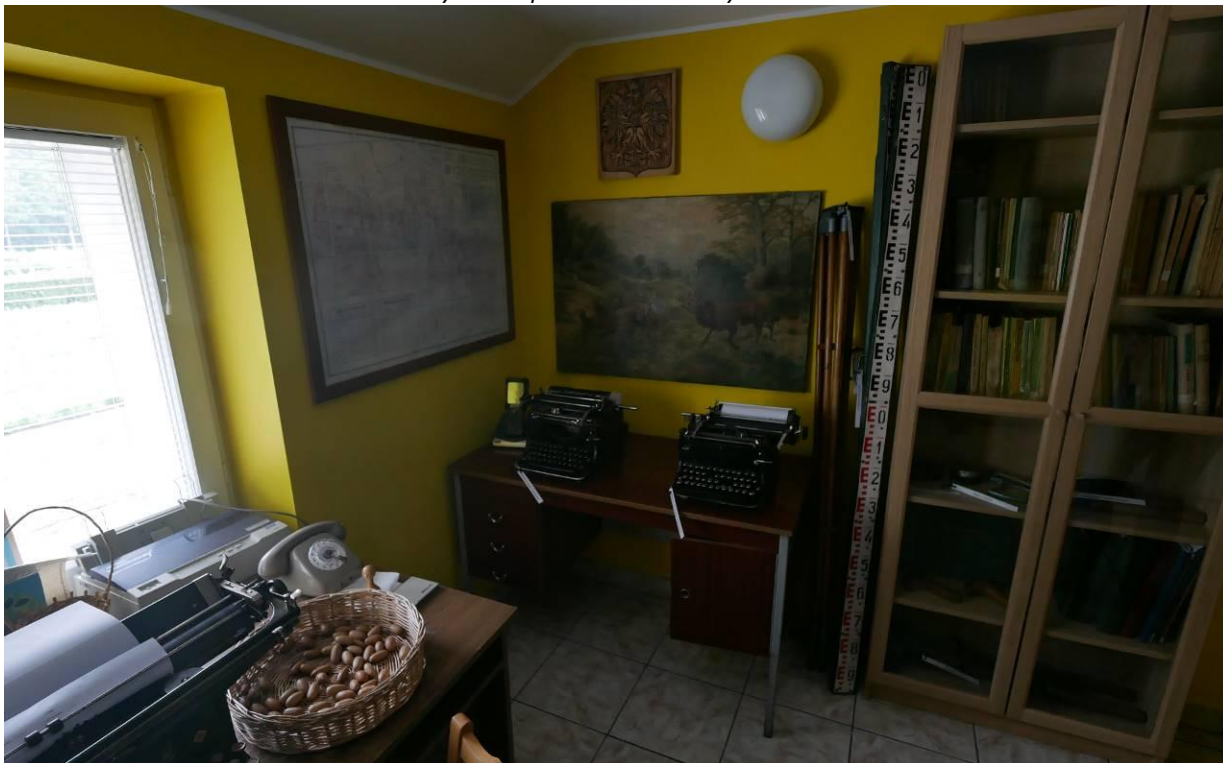
Fot. 10. Pomieszczenie biurowe - niska wysokość pomieszczenia. Zbyt mała ilość naświetli

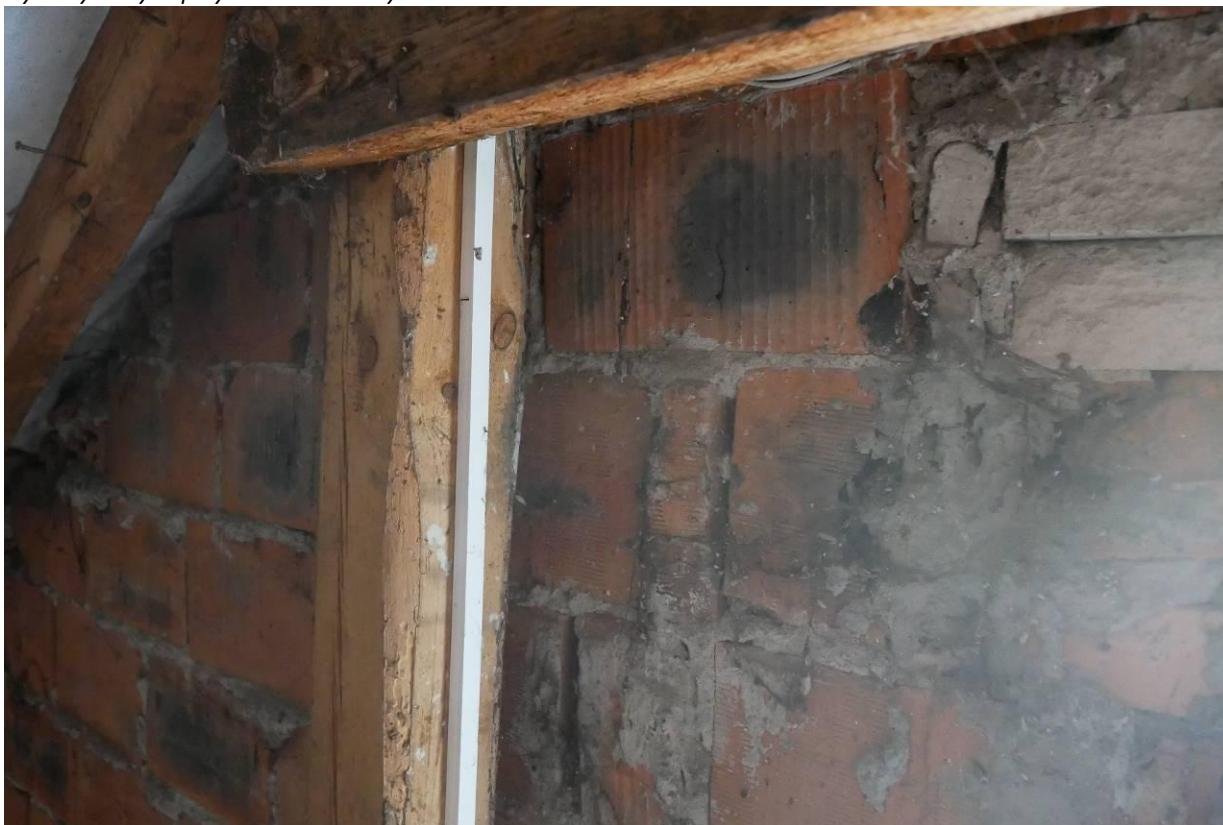
Fot. 11. Nieotynkowany fragment ściany szczytowej na poddaszu - widoczne nagromadzenie różnych materiałów wykorzystanych przy budowie ściany

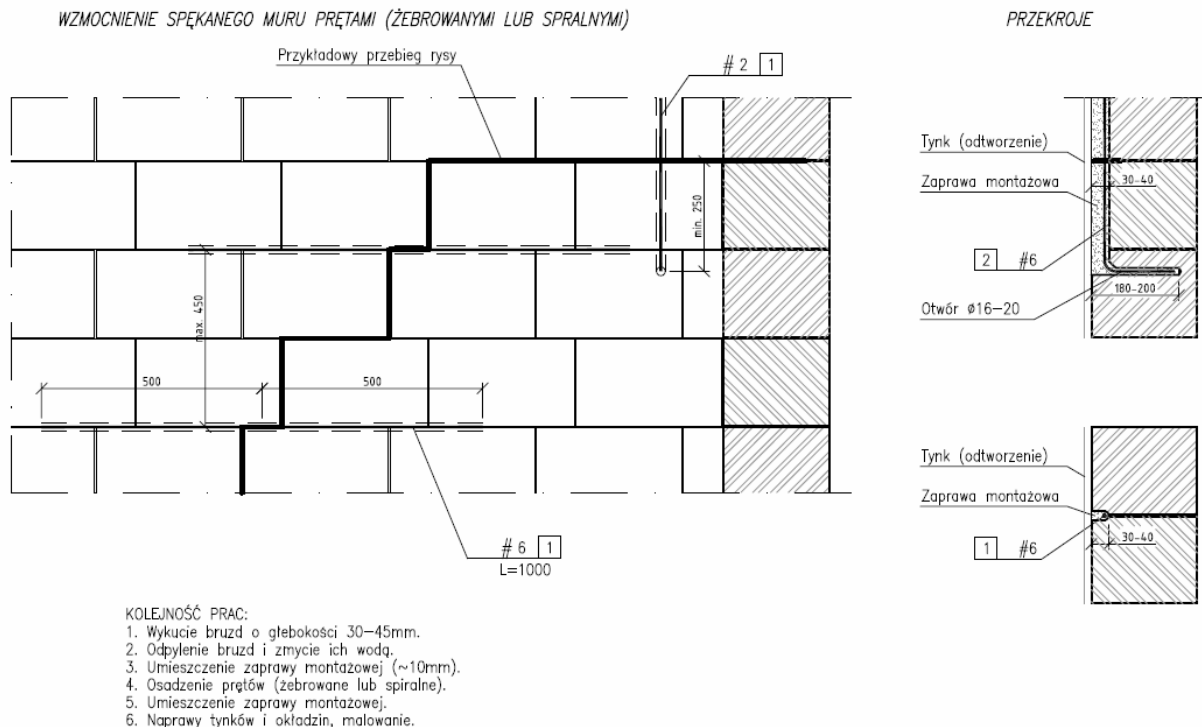
Przykład rozwiązania zszycia rys w ścianach na szkicu poniżej:

Naprawy spękanego muru można wykonać również przez wklejenie na zaprawę w spoiny lub bruzdy zbrojenia. Procedura naprawy zarysowań ścian wygląda wówczas następująco:

- do określonej głębokości i na wymaganej przestrzeni wyfrezować poziomo szczeliny w zaprawie murarskiej między blokami. Głębokość szczelin powinna wynosić od 30 do 45 mm (plus grubość tynku), pionowe (lub lokalnie poziome w nadprożu) odstępy pomiędzy łączeniami ~400 mm, długość wklejanego pręta lub cięgna z każdej strony od pęknięcia powinna wynosić minimum 500 mm (lub zakończenie hakiem prostym).
- przedmuchać szczeliny sprężonym powietrzem i dokładnie przepłukać je strumieniem wody.
- w tylnej części szczeliny umieścić wałek zaprawy montażowej (np. Ceresit CX 15, Brutt Saver Powder, HeliBond, itp.).
- w szczelinie wypełnionej zaprawą zamontować pręt zbrojeniowy #6mm lub cięgno o kształcie śrubowym (np. Brutt Saver Profile, Helifix, itp.)

- Nad widoczny pręt wprowadzić kolejną warstwę zaprawy montażowej i docisnąć ją do szczeliny używając kielni lub ręcznej packi metalowej.
- zafugować spoinę i pozostawić do wyschnięcia do czasu renowacji tynku,
- uzupełnić tynk.

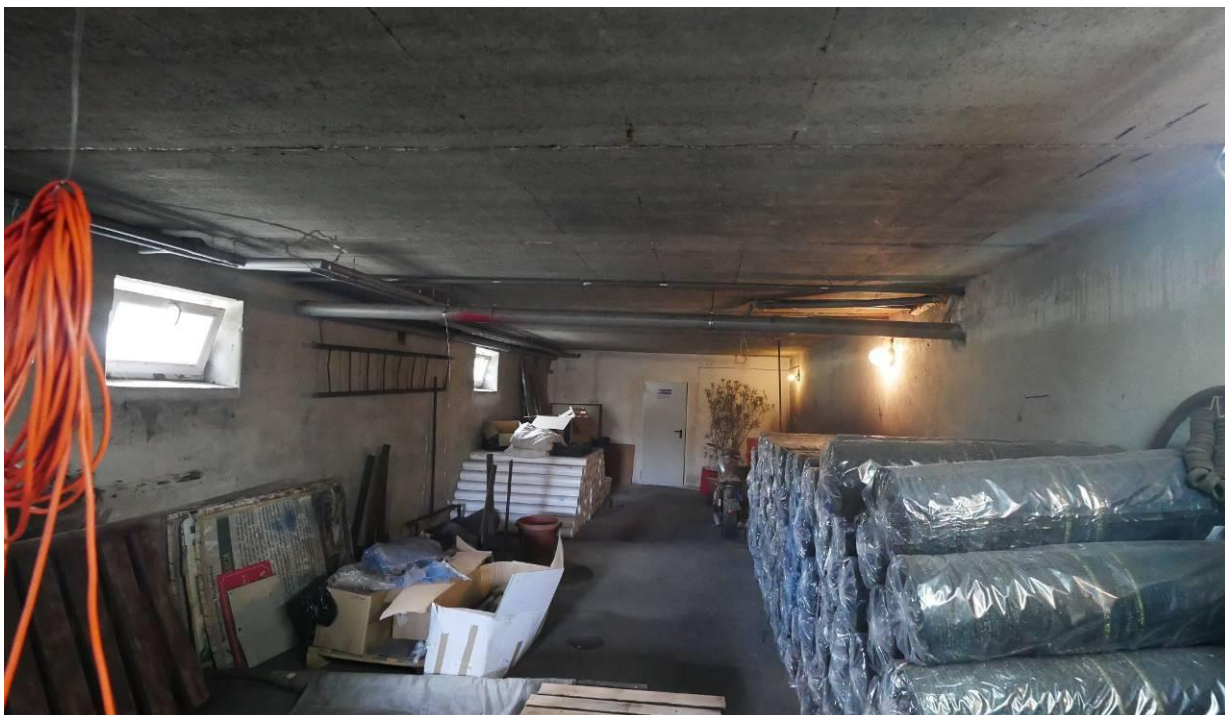
Strop nad piwnicą – płyty kanałowe o rozpiętościach 5,10m. Nie zaobserwowano pęknięć w płytach , występują drobne zarysowania pomiędzy płytami (klawiszowanie). Strop nad piwnicą jest częściowo ocieplony. Ponieważ pomieszczenia piwniczne są nieogrzewane należy uzupełnić izolację termiczną

*Fot. 12. Pomieszczenie gospodarcze w piwnicy - widoczny strop z płyt kanałowych*

Stan techniczny - dobry.

Należy wykonać uzupełnienia ocieplenia stropu

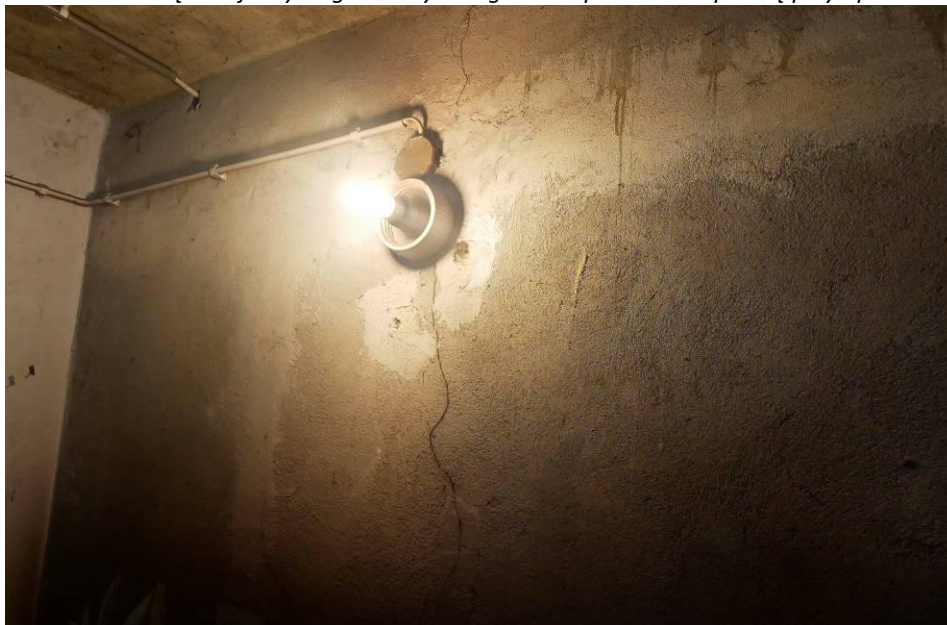
Ściany piwnic i fundamentowe wykonano częściowo z bloczków betonowych, częściowo z cegły ceramicznej.. Ściany zewnętrzne o grubości ~48cm, ściana wewnętrzna, podłużna, o grubości 28cm.. Lokalnie w ztropie występują rysy - io przebiegu pionowym mające charakter skurczowy przebiegające mniej więcej w środku długości ścian podłużnych, oraz rysy ukośne w rejonie okienek piwnicznych - lokalne przeciążenie muru

*Fot. 13. Rysa w ścianie zewnętrznej - wymagane zszycie z godnie z procedura opisaną przy opisie ścian parteru*

Spękania ścian piwnicznych należy zszyć rysy analogicznie jak to opisano przy ścianach. Izolacje pozioma można wykonać z wnętrza piwnicy przez iniekcję. Uzupełnić warstwy posadzkowe w piwnicach

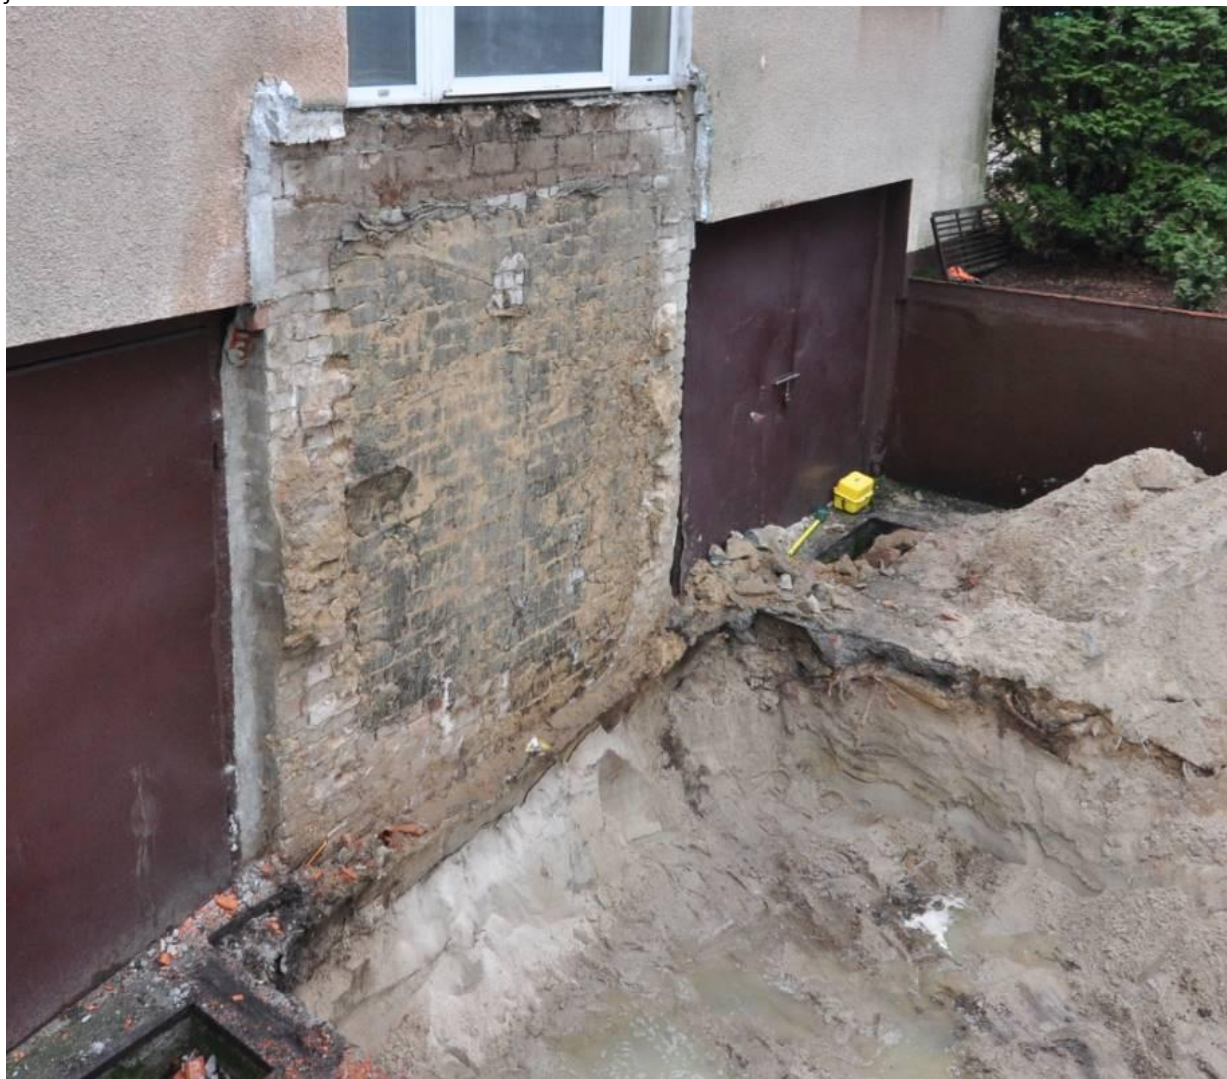
Fot. 14. Ściana szczytowa od strony zachodniej (zdjęcie archiwalne) - widoczny materiał oraz odsłonięty fundament

Fundamenty budynku - betonowe z odsadzkami, posadowienie ok. 0,5m poniżej poziomu posadzki w piwnicy. W celu zabezpieczenia przed przesunięciem ściany fundamentowej (możliwe np. po przeciążeniu naziemu na zewnątrz budynku) należy uzupełnić posadzki w piwnicach.
