RZUT BELEK STROPOWYCH
SKALA 1:50

EE2 Sp. z o. o. ul. Komuny Paryskiej 59/1b, 50-452 Wrocław		
INWESTOR: Skarb Państwa Gospodarstwo Leśne Lasy Państwowe Nadleśnictwo Milicz ul. Trzebnicka 18 56-300 Milicz	ADRES INWESTYCJI: Wąbnice, gmina Krośnice działka nr ew. 61/42 obręb Wąbnice	NR RYS. 1
INWESTYCJA: REMONT STROPU I DACHU BUDYNKU MAUZOLEUM HOCHBERGÓW W WĄBNICACH		
TRZEŚĆ RYS. - RZUT BELEK STROPOWYCH	SKALA: 1:50/A3	DATA:
PROJEKT ARCHITEKTONICZNO - BUDOWLANY	OPRACOWANIE SPORZĄDZIŁ: mgr inż. arch. Piotr Pabisz	podpis:
	mgr inż. arch. Dorota Całów	podpis:

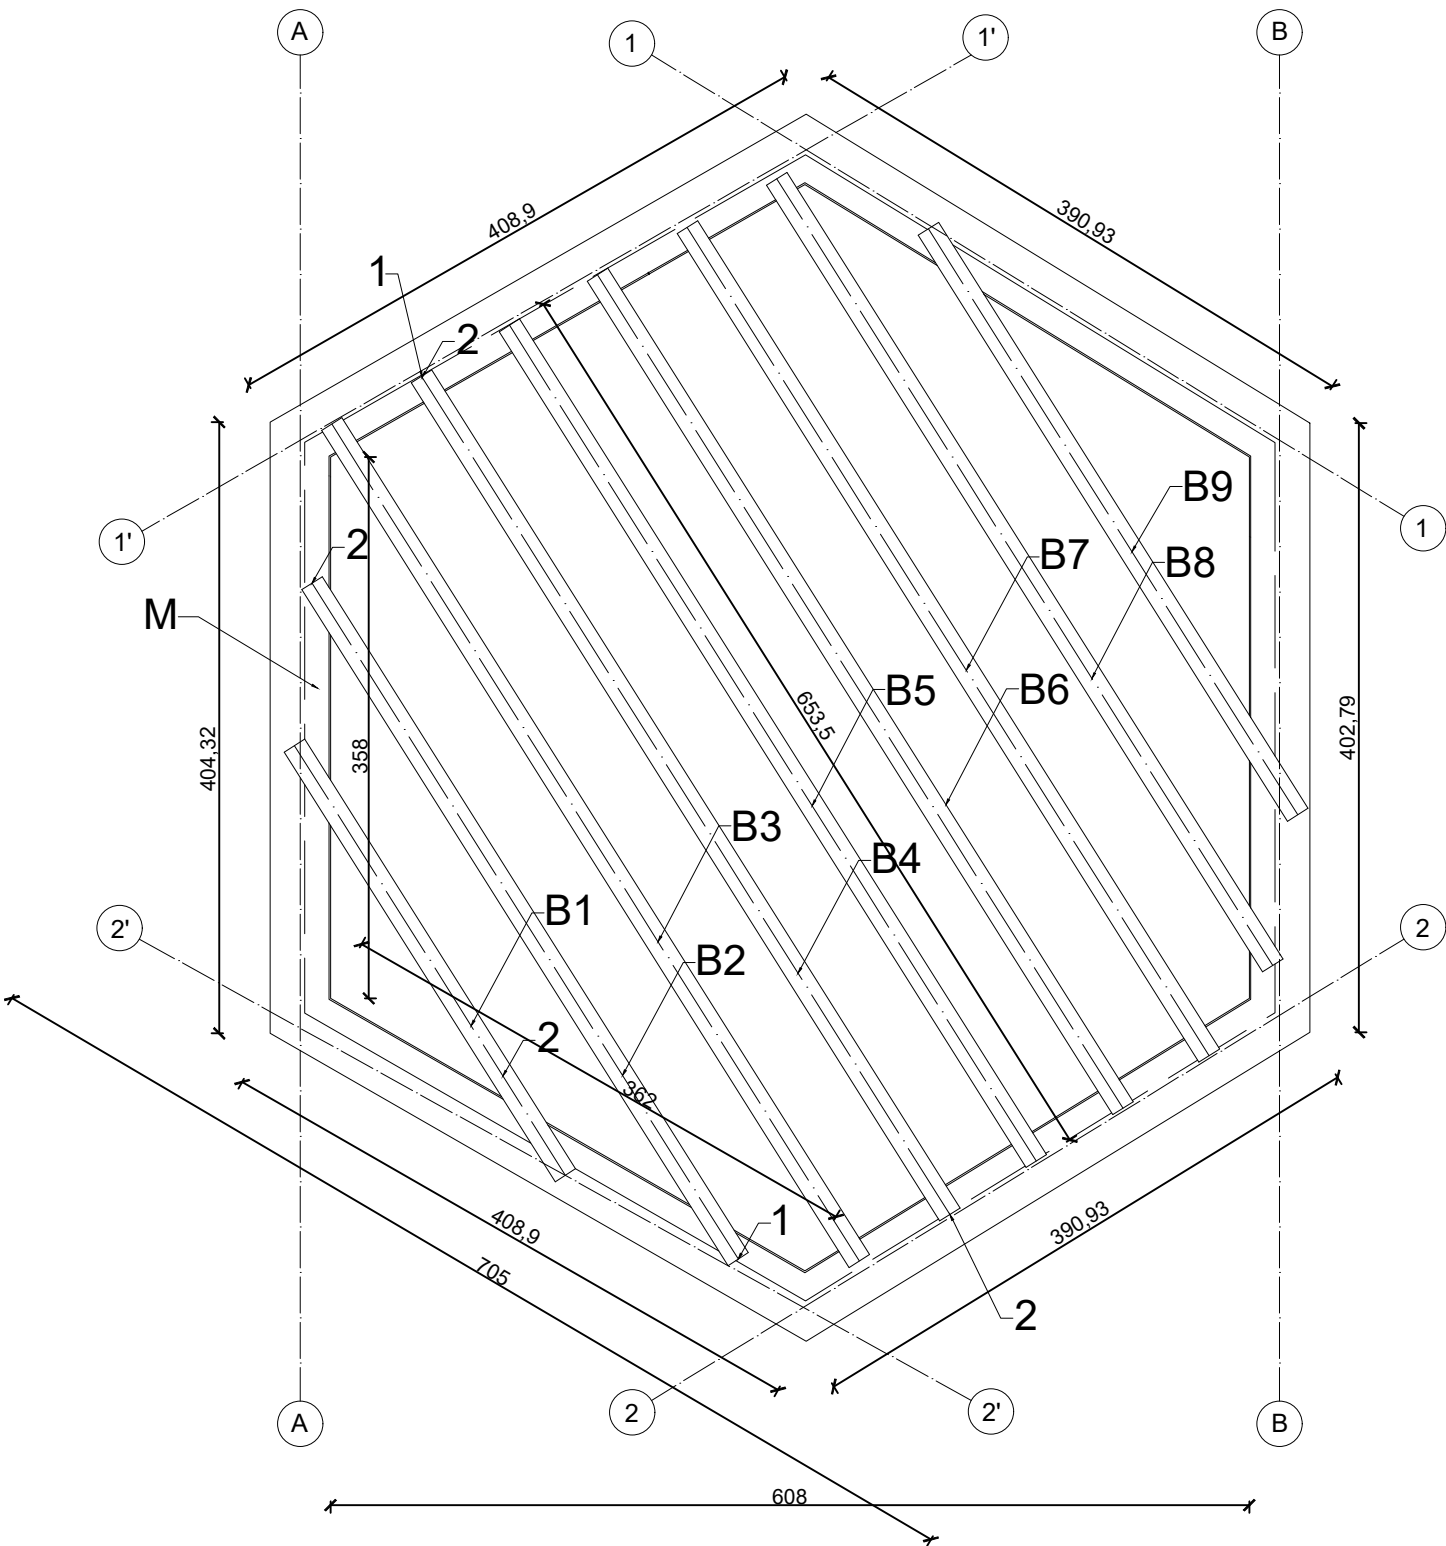
1. Końcówki belek stropowych dotknięte korozją biologiczną. Ponadto w koronie muru, na którym wspiera się murlata ubytki, brak jednolitości muru, luźne cegły.
Na stropie od strony pomieszczenia zachował się fragmentami tynk i zdobne profile ciągnięte, przed robotami remontowymi należy je w miarę możliwości ocalić jako wzornik do odtworzenia.

2. Przemurować luźne fragmenty, naprawić ubytki gzymsów na wysokości okapu i nad wejściem do mauzoleum zaprawą naprawczą. Końcówki wymienianych belek stropowych i murlat obmurować odtwarzając stan istniejący. W miejscach zetknięcia się z murem elementy drewniane należy odizolować warstwą papy lub folii fundamentowej.

3. Zachować wymiary wymienianych elementów, osadzać je w tych samych miejscach.
Wymiary mogą się różnić z tymi na rysunkach, z uwagi na brak dostępności elementów podczas inwentaryzacji.
Każdorazowo przed zamówieniem materiałów Wykonawca powinien sprawdzić obmiary na budowie.
