INWESTOR	<b>GMINA ANDRYCHÓW</b> <b>RYNEK 15</b> <b>34-120 ANDRYCHÓW</b>
OBIEKT	KAPLICA DOMKOWA Z FIGURĄ CHRYSZTUSA UL. WADOWICKA, 34 – 120 ANDRYCHÓW K. NR 113
NAZWA PROJEKTU	<b>PROGRAM PRAC KONSERWATORSKICH DOTYCZĄCY          REMONTU KAPLICY DOMKOWEJ Z FIGURĄ CHRYSZTUSA W          INWAŁDZIE</b>

BRANŻA	KONSERWACJA
FAZA	PROGRAM PRAC KONSERWATORSKICH
TREŚĆ	OPIS, DOKUMENTACJA FOTOGRAFICZNA
DATA OPRACOWANIA	STYCZEŃ 2024

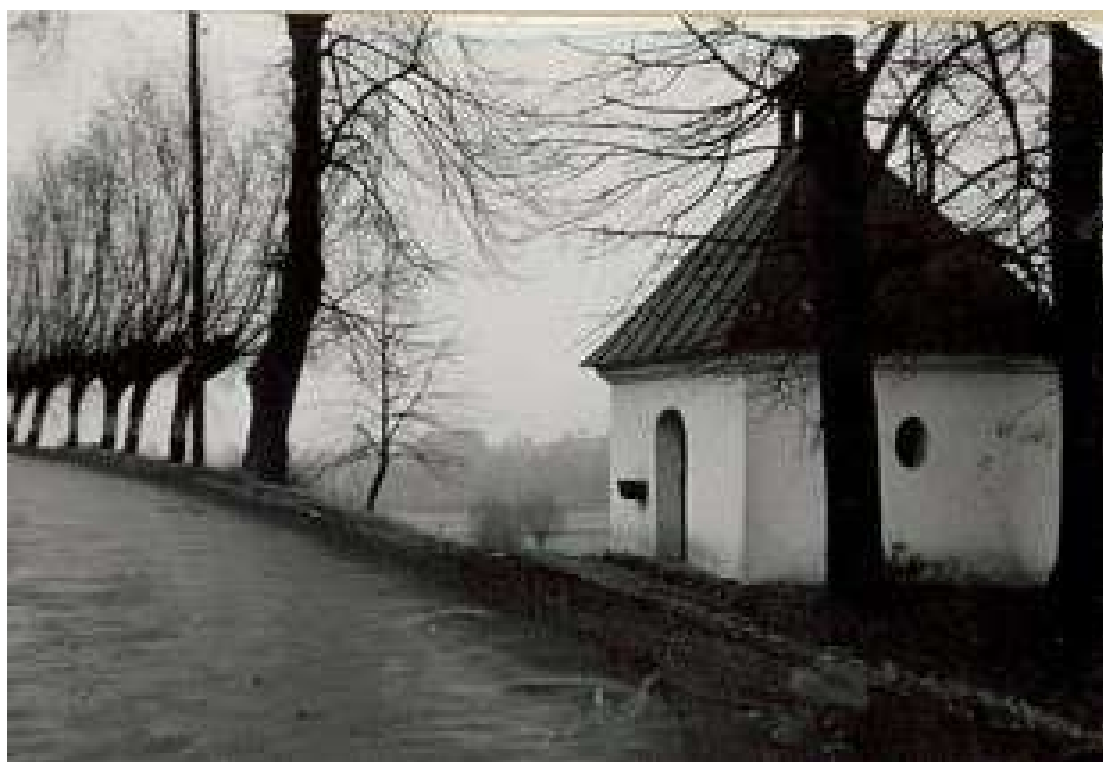
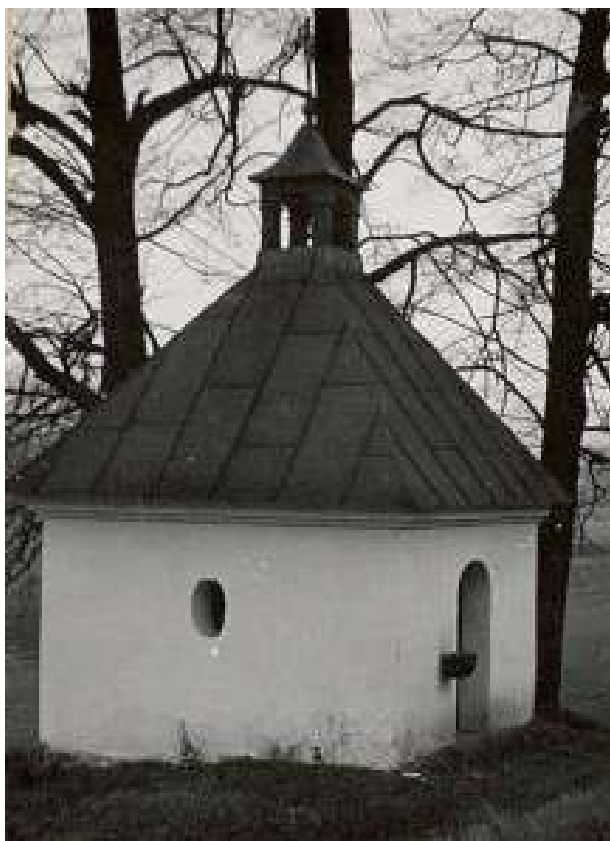
Ilustracja 1: Zdjęcie archiwalne z karty cmentarnej obiektu z roku 1966.

Ilustracja 2: Zdjęcie archiwalne z karty cmentarnej obiektu z roku 1966.

Na powierzchni tynku wykonać powłokę wierzchnią z pobiału wapiennej nakładanej metodą autorską. Zaleca się zastosowanie metod pozwalających uzyskać efekt „migotania” powierzchni elewacji. Ostateczny efekt wykończenia elewacji ustalić na podstawie prób. Ujawnione na powierzchni tynku odkrywki naturalne wykazały występowanie kilkunastu warstw kolorystycznych, z których należy wybrać odpowiednią – sugeruje się przełamaną biel, zgodnie ze zdjęciami archiwalnymi (zob. *Historia obiektu i archiwalia, opis obiektu*).

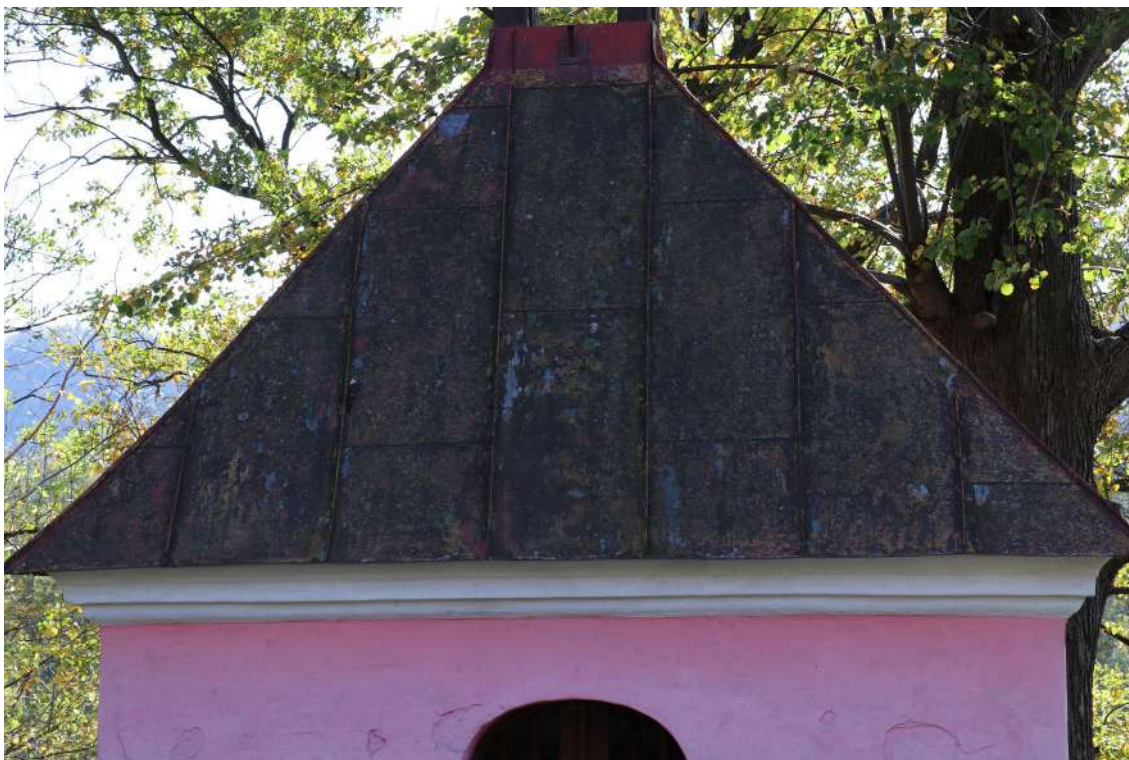
Pokrycie dachowe z blachy układanej na rąbek stojący w złym stanie zachowania, pokryte zabrudzeniami powierzchniowymi oraz nalotem biologicznym w postaci mchów, porostów i glonów. Miejscowo widoczne odpryski warstw farby wierzchniej odsłaniające surową blachę.

fot. 2: Kapliczka domkowa - dach kapliczki pokryty nalotem biologicznym i atmosferycznym.

Istniejące pokrycie dachowe zdemontować, zabezpieczyć i utylizować. W trakcie prac demontażowych dokonać przeglądu więźby dachowej. W razie konieczności dokonać koniecznych napraw lub wymiany elementów. Konserwację więźby dachowej potraktować zachowawczo.

Nowe pokrycie dachowe z blachy miedzianej, montować zgodnie z układem istniejącym. W trakcie wykonywania prac zwrócić uwagę, aby arkusze blachy odpowiadały oryginalnym, a połączenia na rąbkach były właściwie zagięte.

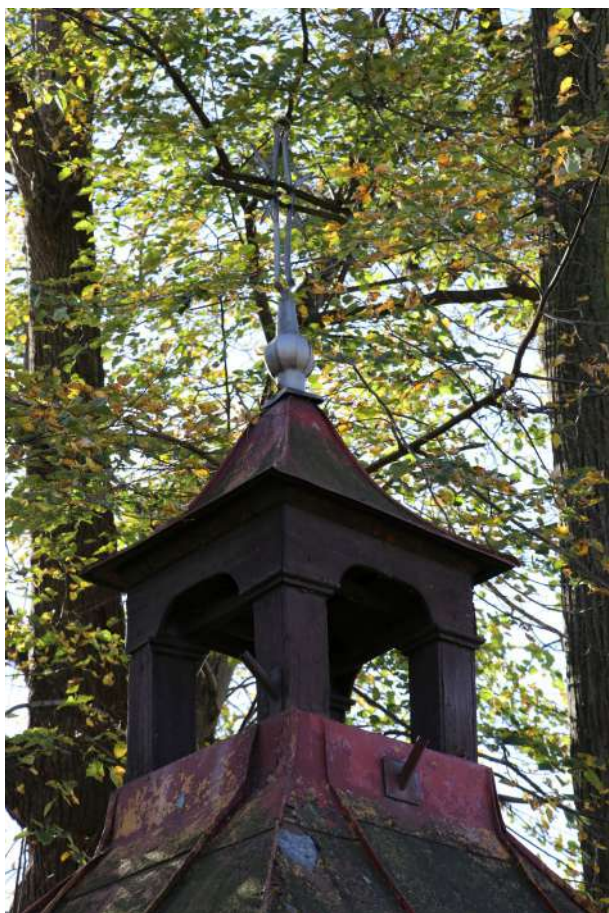
Sygnaturka w złym stanie zachowania. Blacha metalowa wykazuje podobny stopień zniszczenia jak dach. Konstrukcja drewniana jest pokryta nalotem atmosferycznym i biologicznym. Pokrywająca drewno brązowa farba łuszczy się, odsłaniając strukturę drewna. Na niektórych belkach konstrukcyjnych brak gzysiku profilowanego.

fot. 3: Kapliczka domkowa - widoczna sygnaturka pokryta nalotem biologicznym.

Istniejące pokrycie sygnaturki usunąć w całości, a blachę zabezpieczyć i zutylizować. W trakcie prac demontażowych dokonać przeglądu więźby i desek konstrukcji sygnaturki. W razie konieczności dokonać koniecznych napraw lub wymiany elementów. Nowe pokrycie sygnaturki wykonać z blachy miedzianej, układanej zgodnie z istniejącym. Obróbki blacharskie wykonać z blachy miedzianej.

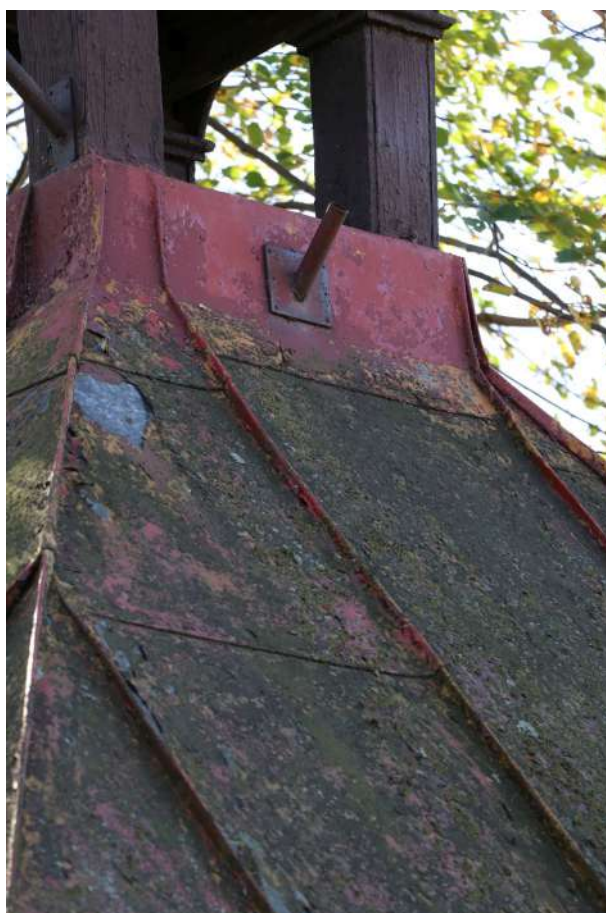
fot. 4: Kapliczka domkowa - fragment pokrycia dachowego pokrytego nalotem biologicznym.

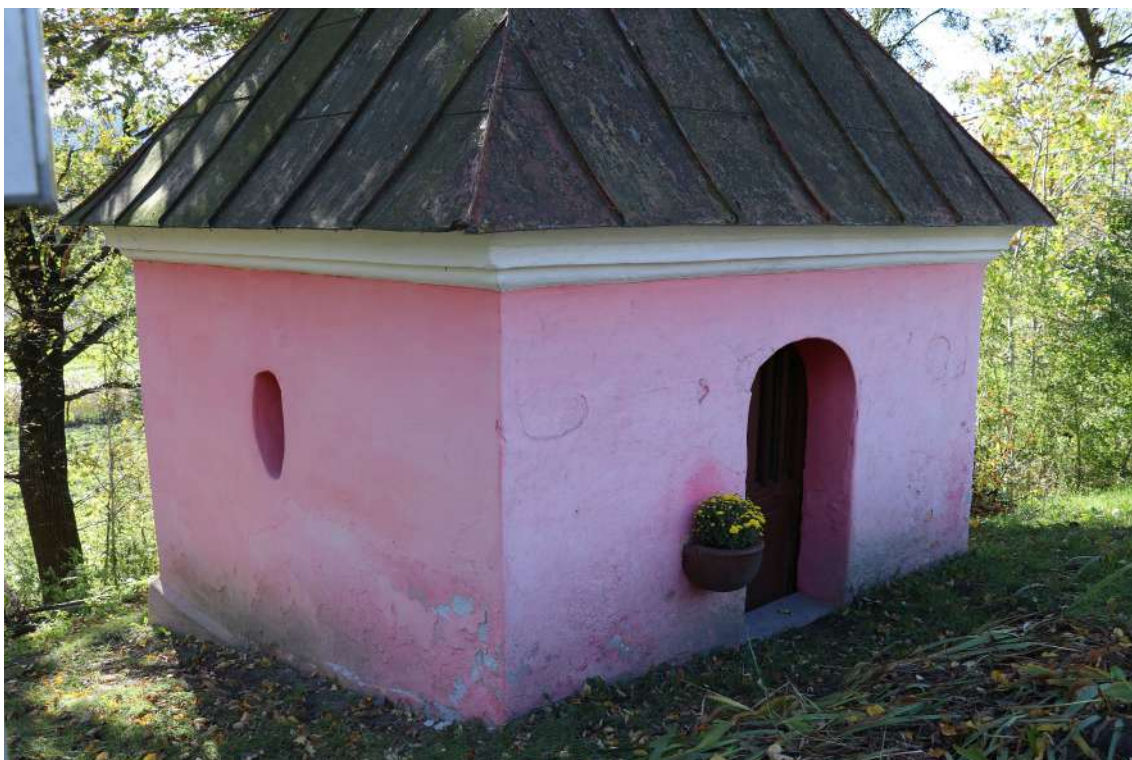
Tynk wapienno – piaskowy pokrywający watek kamienny jest w bardzo dużym stopniu odspojony i niestabilny. Występują rozległe obszary wskazujące na brak zespolenia tynku z podłożem. Struktura tynku jest różnorodna. Widoczne są wtórne, nieestetyczne uzupełnienia, wykonane na przestrzeni lat. Uzupełnienia te znacząco obniżają estetykę obiektu. Tynk przy linii gruntu zawilgocony wskutek działania wilgoci, migrującej z trawy i roślin.

fot. 5: Kapliczka domkowa - widoczne uszkodzenia elewacji frontowej i bocznej.

Z uwagi na zły stan tynków elewacyjnych, należy w trakcie wykonywania prac dokonać dokładnych oględzin oraz podjąć decyzję, które partie nadają się do dalszego użytkowania. Partie zdegradowane powyżej 75% należy skuć i zastąpić nowymi.

Nowe tynki wapienne nakładać metodą „na miękko”, zachowując odpowiedni ciąg technologiczny. Zabrania się użycia pac i innych narzędzi służący do wyrównywania i wygładzania powierzchni tynku. Sugeruje się zastosowanie metod tradycyjnego ręcznego zacierania tynku, którego powierzchnia będzie miała charakter historyczny. Jako warstwę wyrównującą stosować tynk wapienny gruboziarnisty, a następnie warstwę zacierki wapiennej barwionej w masie.

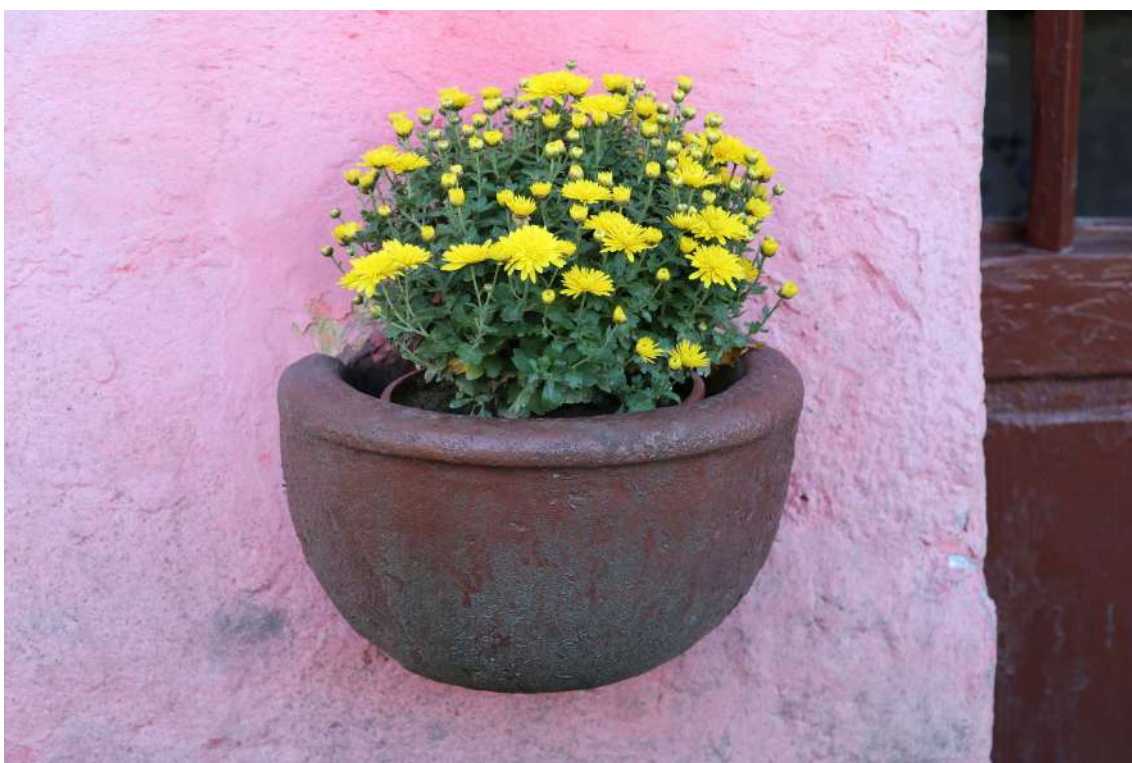
Znajdująca się po lewej stronie wejścia kropielnica jest pomalowana farbą olejną w kolorze brązowym. Na powierzchni farby widoczne są odpryski i złuszczenia farby. Dolna część misy pokryta jest szarym nalotem biologicznym.

fot. 6: Kapliczka domkowa - kropielnica z widocznym ubytkami farby olejnej.

Kamienną kropielnicę pokrytą farbą olejną oczyścić metodą chemiczną, stosując odpowiedni środek do zdejmowania starych powłok malarskich. W przypadku wystąpienia wtórnych uzupełnień, usunąć je i zastąpić nowymi, zgodnymi z oryginałem.

Nowe kity wykonać z zaprawy przeznaczonej do uzupełnienia cegły i kamienia naturalnego o odpowiednim kolorze i uziarnieniu. Po zakończeniu prac kropielnicę zabezpieczyć środkiem hydrofobowym.

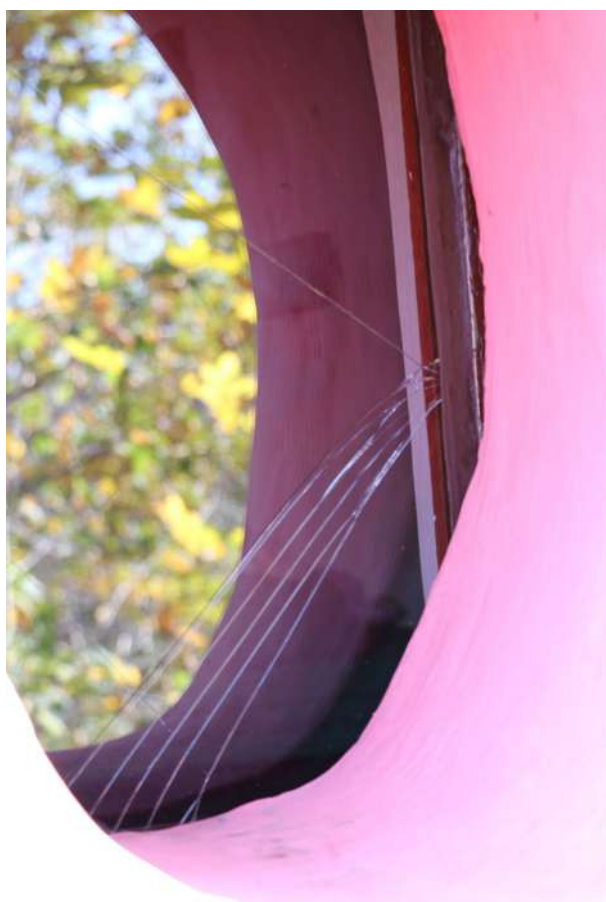
Stolarka okienna w umiarkowanym stanie zachowania. Drewniana konstrukcja okien wykazuje wyraźne ślady zużycia. Szklenie okien jest pęknięte – nadaje się do wymiany.

fot. 8: Kapliczka domkowa - widoczne pęknięcie szyby okienka kapliczki.

Stolarkę okienną oczyścić z nalotu atmosferycznego i biologicznego za pomocą łagodnych środków myjących. Uszkodzone oszklenie wymienić na nowe.

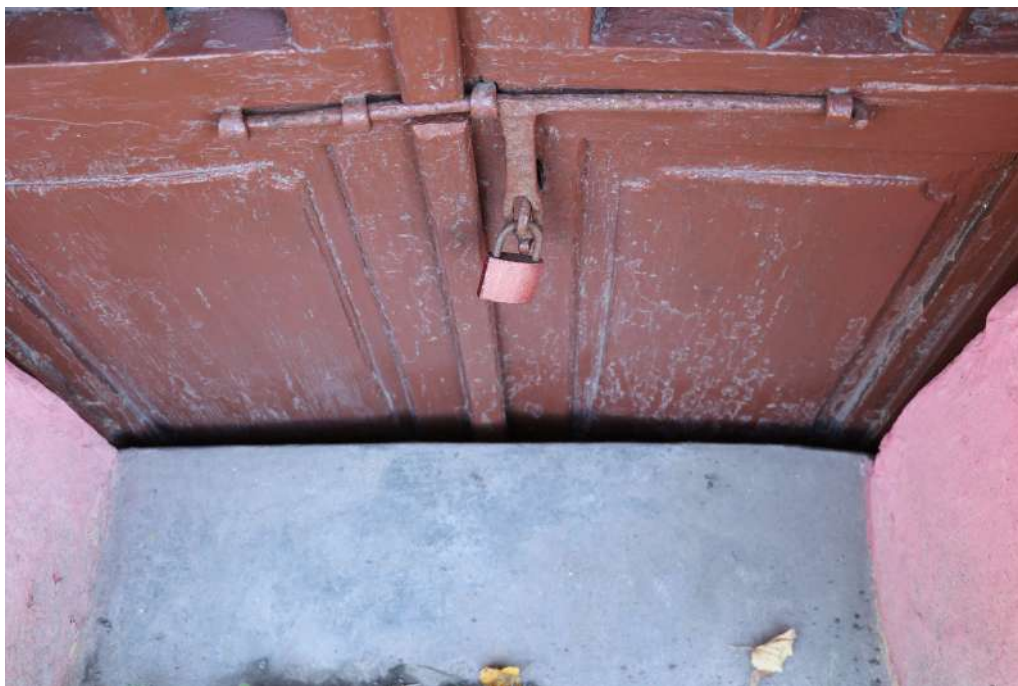
Stolarka drzwiowa w umiarkowanym stanie zachowania. Farba olejna pokrywająca powierzchnię drewna jest miejscowo wypłukana, zwierzała i łuszczy się. Drewno znajdujące się pod farbą jest pozbawione łyka, ma charakterystyczną fakturę. Metalowa zasuwa jest pokryta grubą warstwą farby, wymaga konserwacji.

fot. 9: Kapliczka domkowa - widoczne uszkodzenia farby olejnej drzwi wejściowych kapliczki.

Stolarkę drzwiową poddać konserwacji. Skrzydła drzwiowe wraz z ościeżnicą oczyścić z farb wtórnych stosując środki chemiczne, np. pasty do usuwania starych powłok malarskich.

Dokonać koniecznych napraw, reperacji i uzupełnień uszkodzonych elementów, stosując lite drewno w odpowiednim gatunku. Mniejsze ubytki uzupełnić odpowiednim kitem (gotowy kit lub kit trocinowy o odpowiednio dobranej kolorystyce). W razie potrzeby dokonać wymiany zniszczonych lub uszkodzonych fragmentów drewna, stosując drewno sezonowane w odpowiednim gatunku (zgodnym z oryginałem). Całość pomalować lakierobejcą zabezpieczającą w odpowiednim odcieniu. U dołu drzwi zamontować mosiężny kopacz.

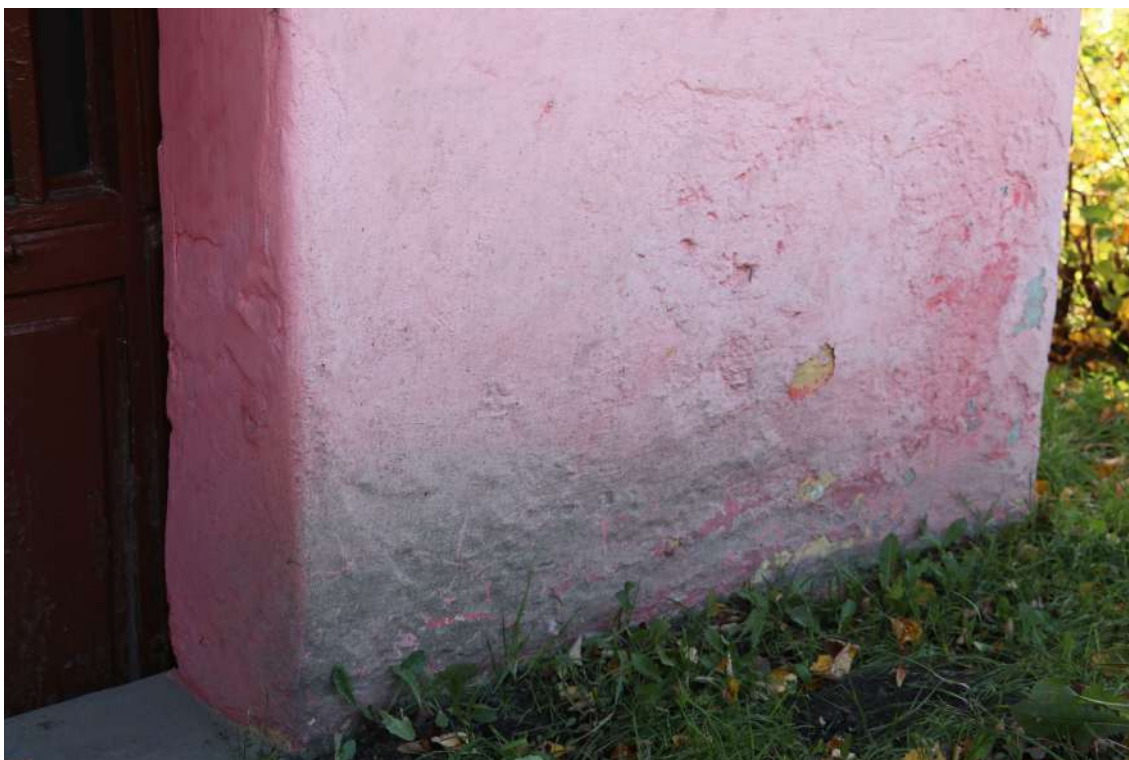
fot. 10: Kapliczka domkowa - widoczne uszkodzenia i nierówności tynku elewacyjnego przy linii gruntu.

fot. 11: Kapliczka domkowa - widoczne uszkodzenia i nierówności tynku elewacyjnego przy linii gruntu.

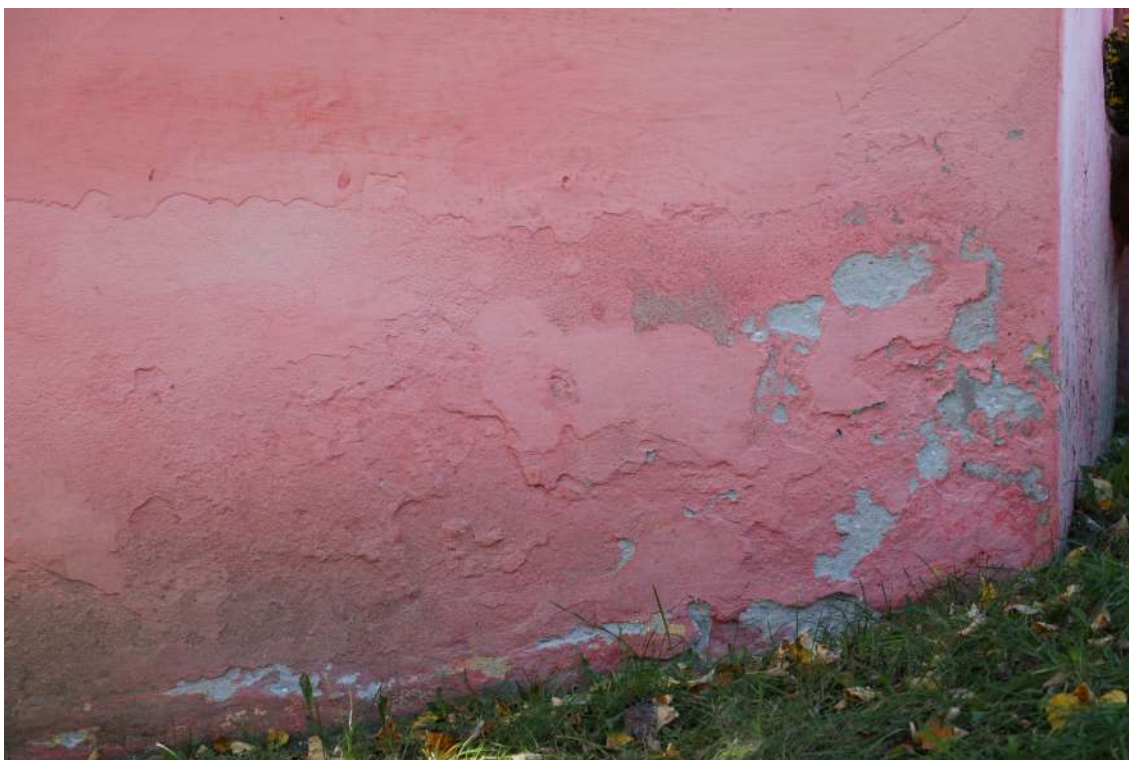
fot. 12: Kapliczka domkowa - widoczne odpryski farby na tynku elewacyjnym przy linii gruntu.

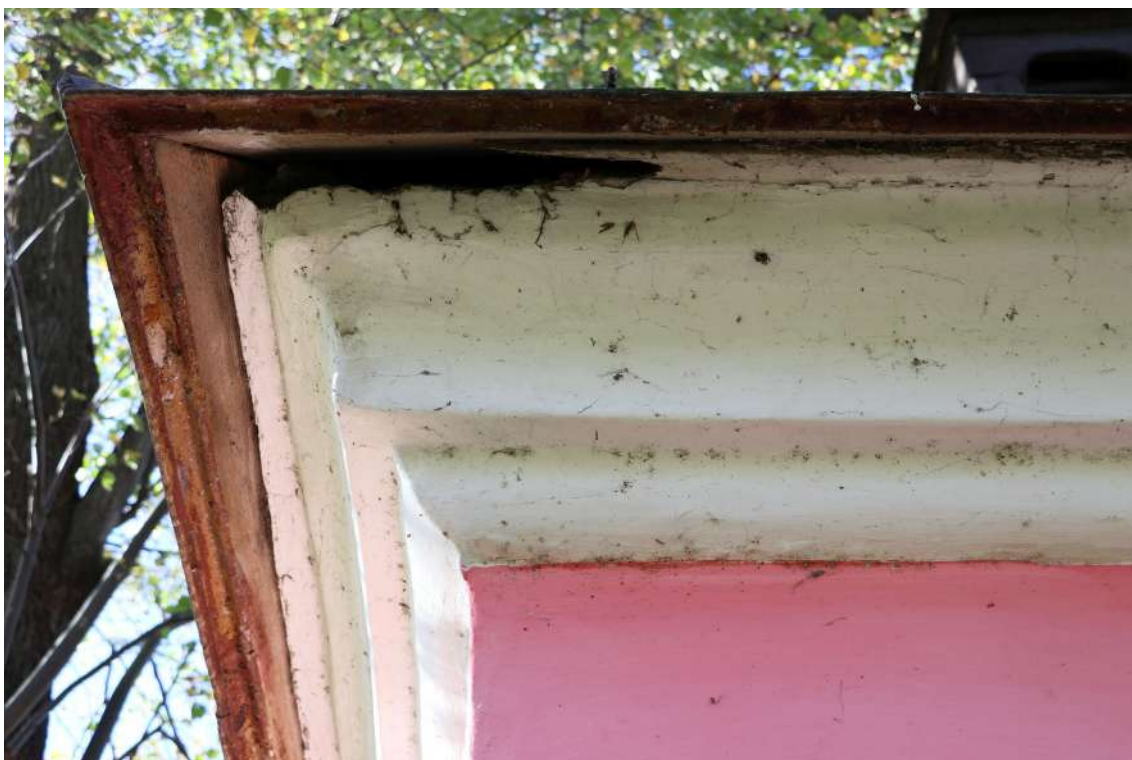
fot. 14: Kapliczka domkowa - widoczne zabrudzenia atmosferyczne gzymsu.

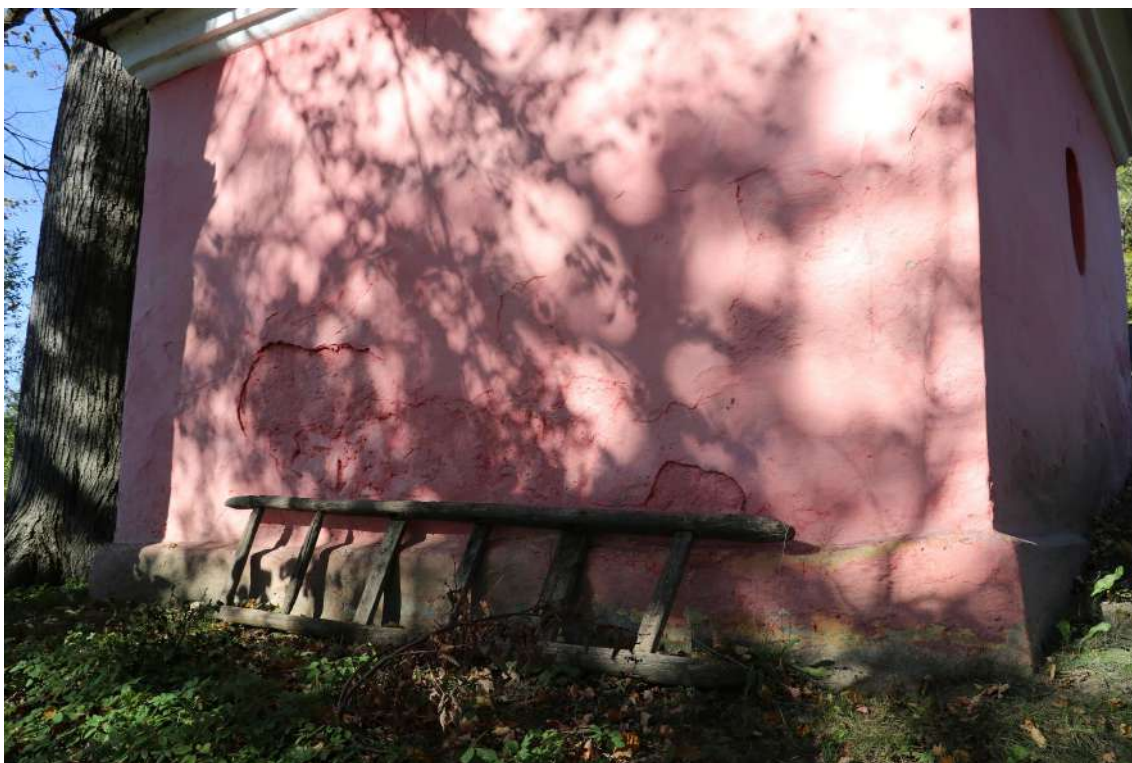
fot. 15: Kapliczka domkowa - widoczne ubytki tynku elewacyjnego zamalowane farbą.

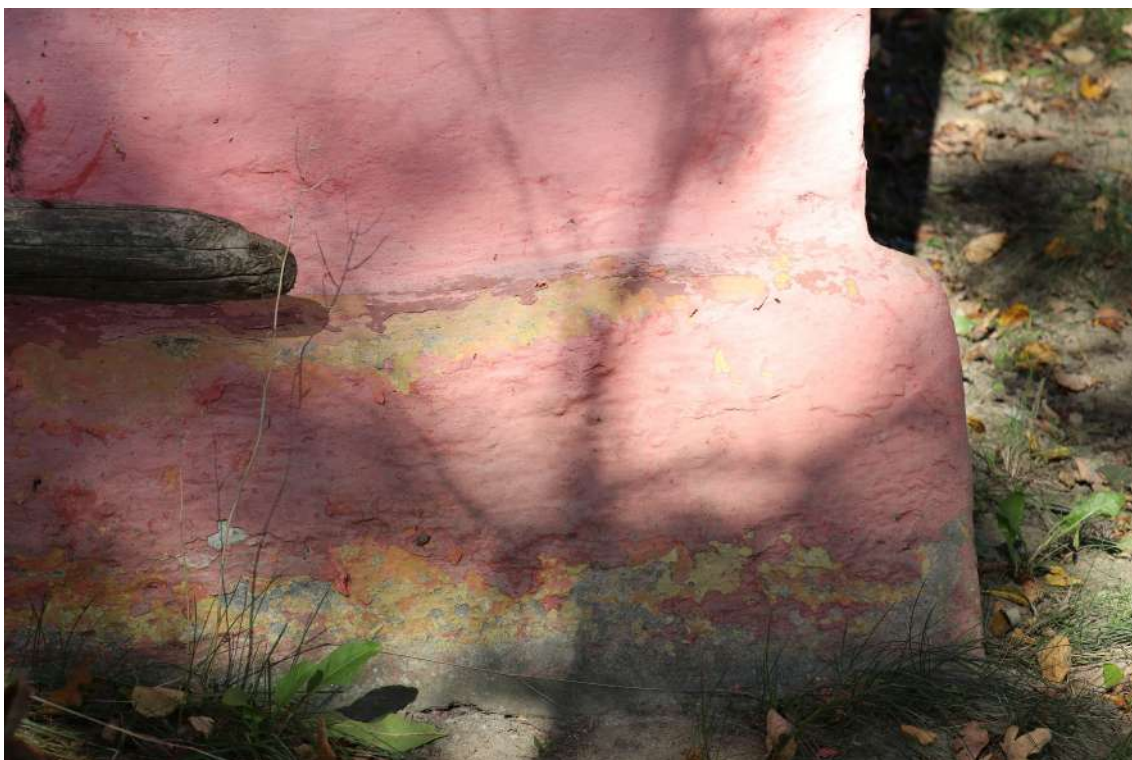
Tynki elewacyjne pomalowane kilkoma warstwami farb w różnych odcieniach. Ilość warstw dostrzegalna jest w naturalnych odkrywkach.

fot. 16: Kapliczka domkowa - naturalna odkrywka ujawniająca warstwy malarskie.

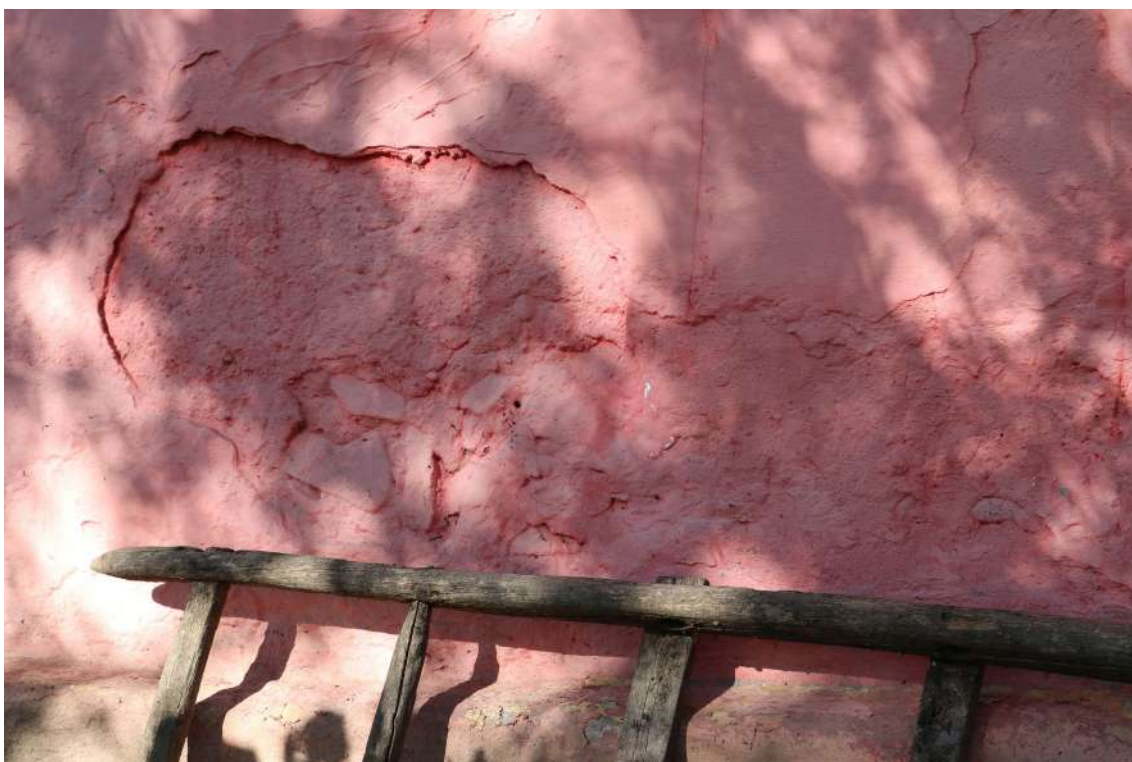
fot. 17: Kapliczka domkowa - widoczne ubytki tynku zamalowane farbą elewacyjną.

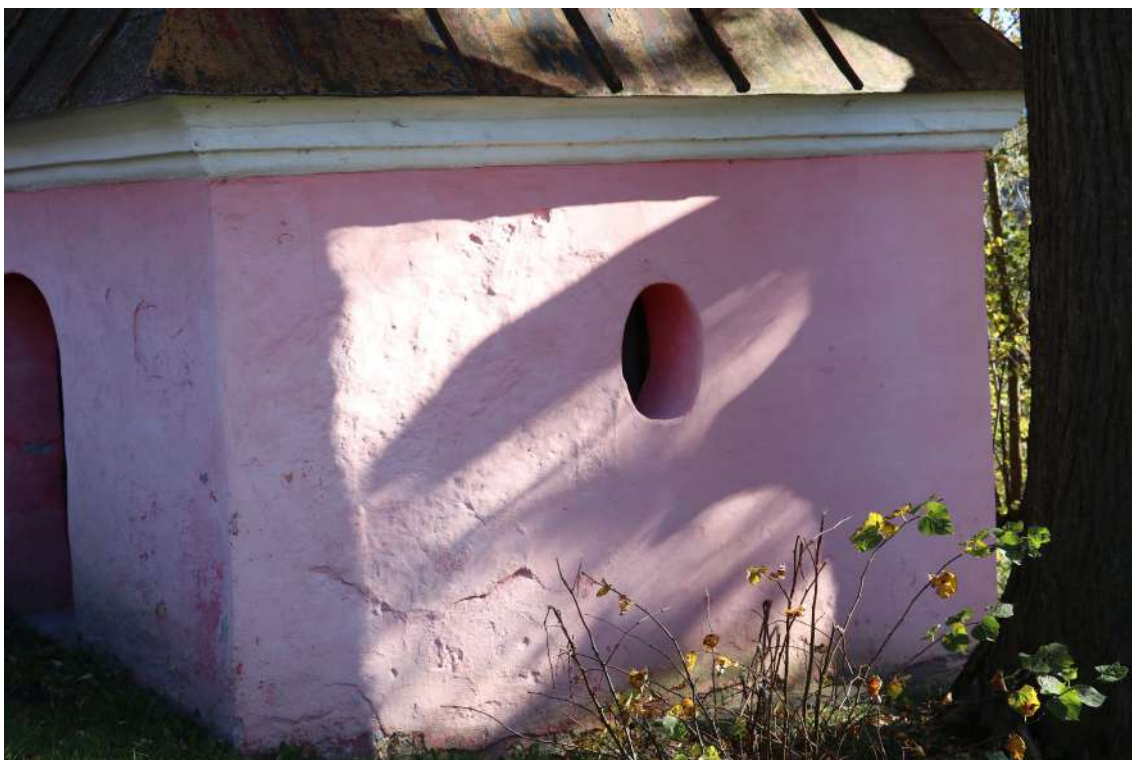
fot. 20: Kapliczka domkowa - widoczne nierówności tynku na elewacji bocznej kapliczki.

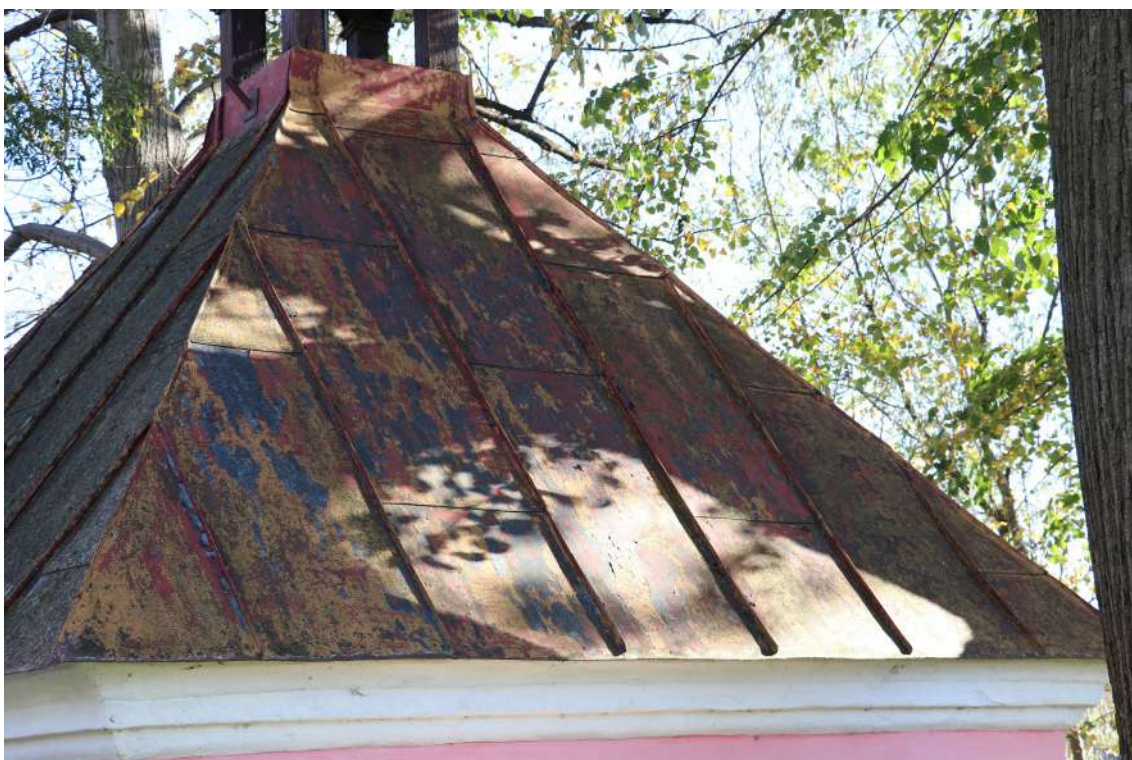
fot. 21: Kapliczka domkowa - pokrycie dachowe pokryte nalotem biologicznym z ubytkami farby wierzchniej.

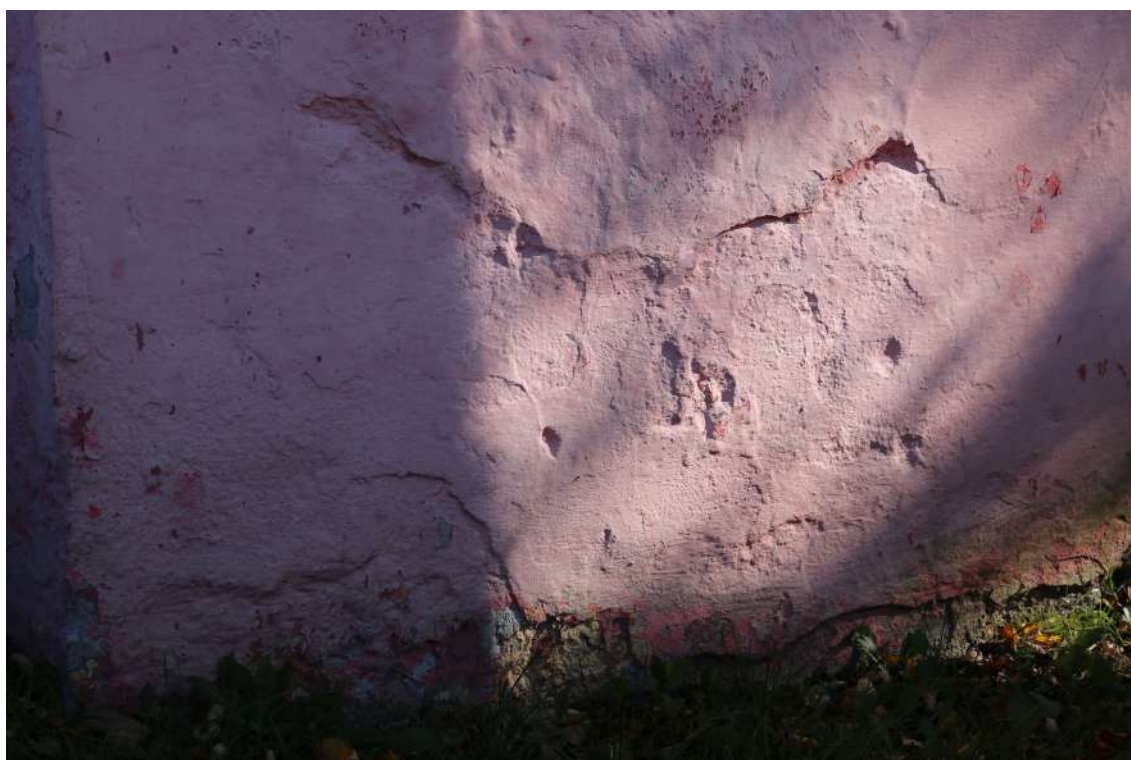
fot. 22: Kapliczka domkowa - widoczne nierówności i ubytki tynku elewacyjnego.

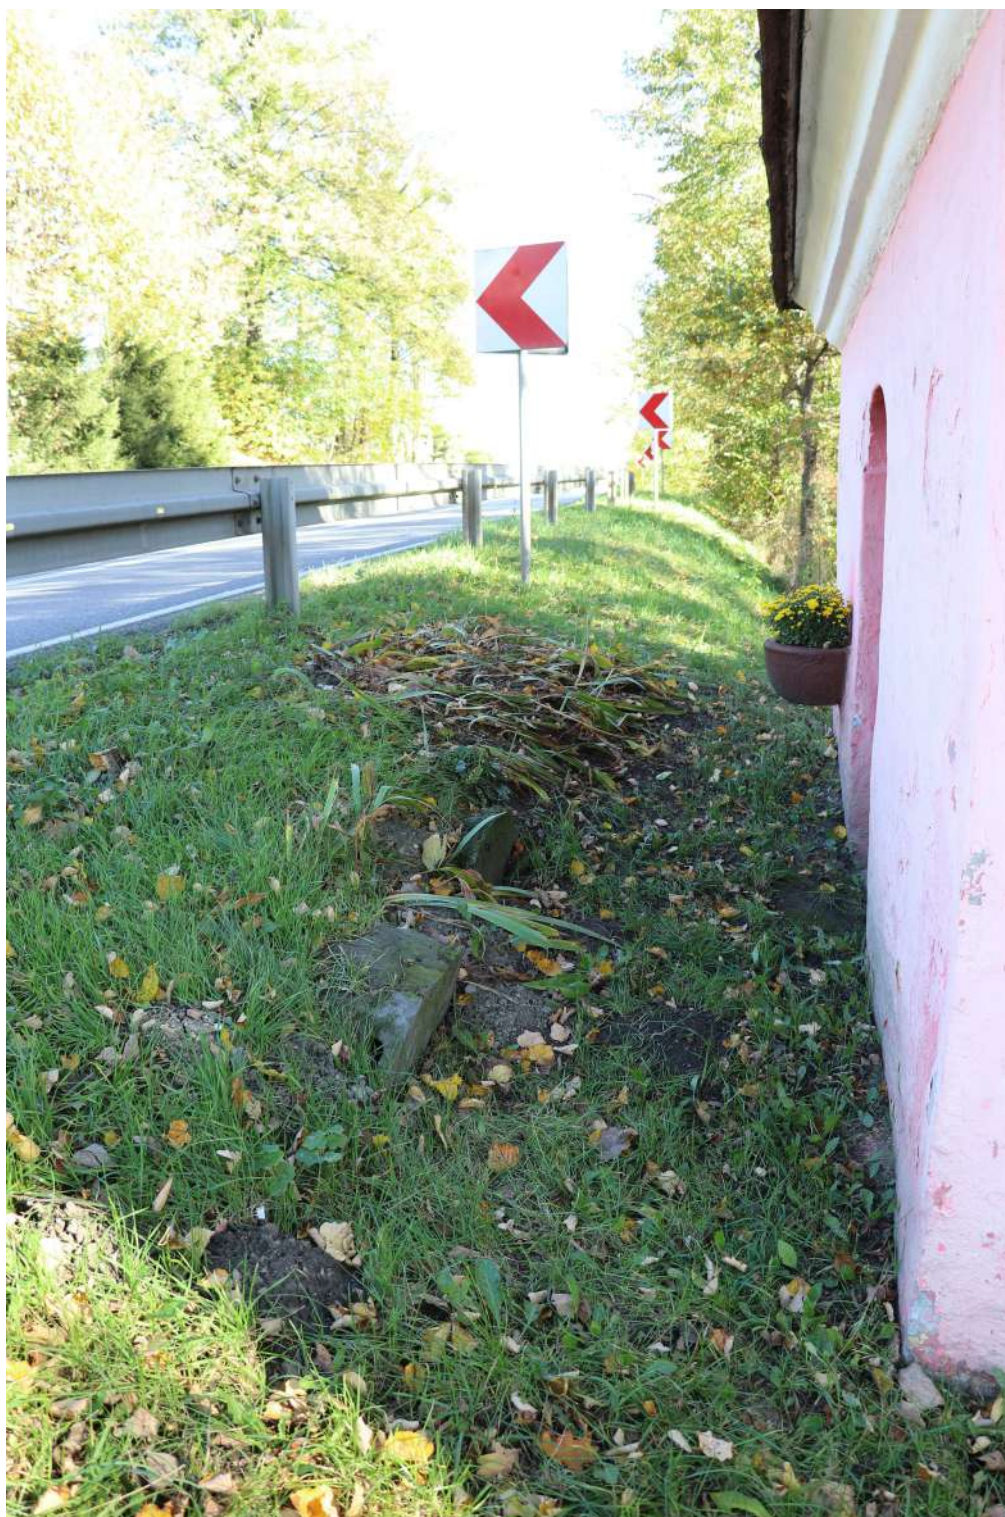
W bliskim otoczeniu kapliczki znajdują się liczne samosiejki i starodrzew gromadzące sporą ilość wilgoci degradującej tynk elewacyjny oraz powodującą gromadzenie się osadu biologicznego na pokryciu dachowym. Tuż przy linii ścian fundamentowych gęsta trawa. Przed elewacją frontową znajdują się betonowe elementy stanowiące osłonę przed osuwającą się ziemią.

fot. 24: Kapliczka domkowa - widoczne elementy betonowe przed elewacją frontową kapliczki.

Otoczenie kapliczki uporządkować poprzez wycięcie samosiejek i konarów drzew w bezpośrednim sąsiedztwie obiektu. Ponadto należy wykonać opaskę wokół kapliczki z tłucznia, która uniemożliwi porastanie trawy, a co za tym idzie uniemożliwi gromadzenie się wilgoci w ścianach fundamentowych. Należy także usunąć lub zastąpić betonowe elementy przed kapliczką nowymi (decyzję podjąć po analizie zagrożeń osunięcia się ziemi).

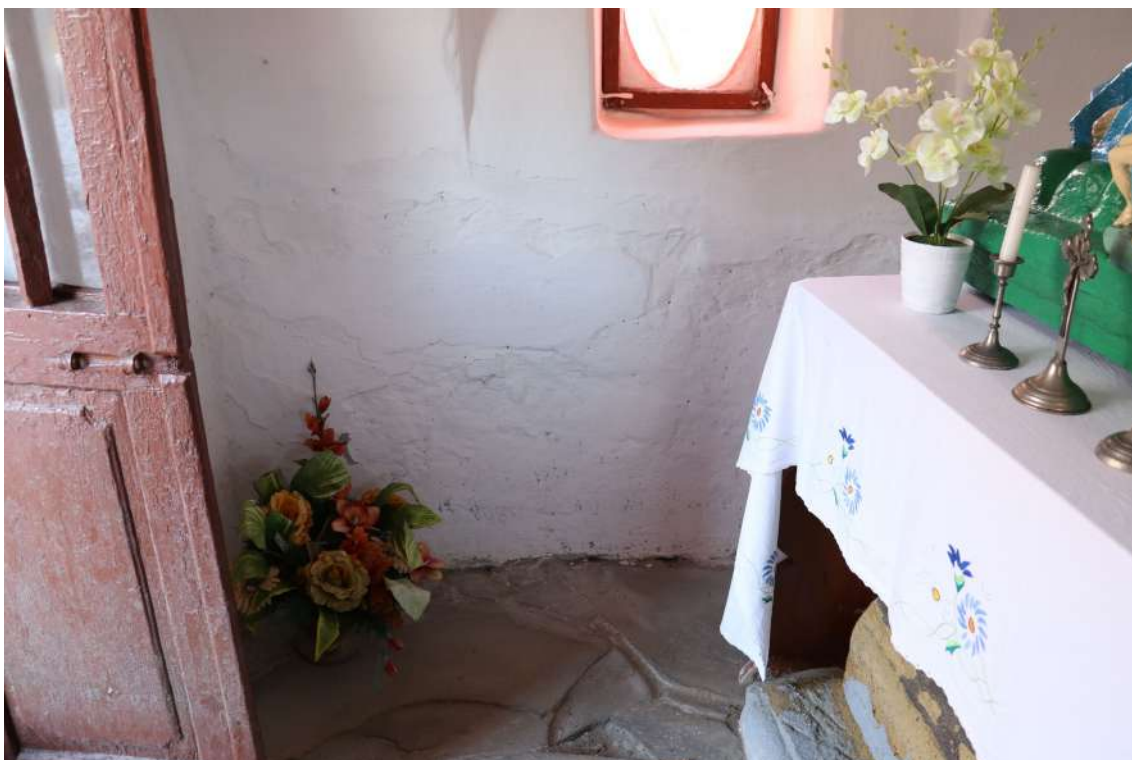
Ściany wewnętrzne tynkowane zaprawą wapienno – cementową, szczególnie w dolnej części uszkodzone. Tynk widocznie zdegradowany, odspojony zamalowany farbą w kolorze białym.

fot. 25: Kapliczka domkowa - widoczne wtórnie pomalowane białą farbą uszkodzenia i degradacje tynku ścian kapliczki.

Ściany wewnętrzne wymagają czyszczenia z brudu powierzchniowego, usunięcia wtórnych kitowań, uzupełnienia ubytków warstwy wypraw tynkarskich (szczególnie w dolnej części), gruntowania, a następnie malowania pobiałą wapienną w odpowiednim kolorze. W trakcie prac należy dokonać kontroli pęknięcia sklepienia i ściany tylnej kapliczki, stwierdzającej czy ma ono podłoże konstrukcyjne. W razie konieczności wykonać prace naprawcze i wzmacniające zgodnie z wytycznymi eksperta.

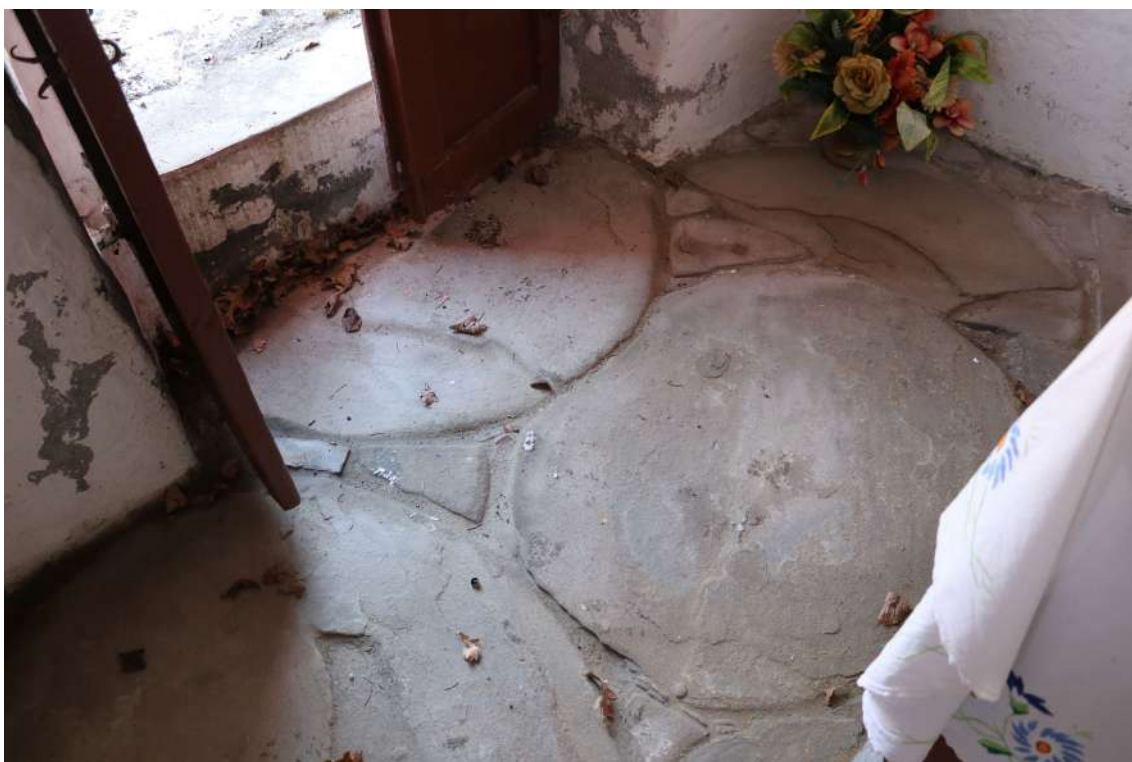
Posadzka w umiarkowanym stanie zachowania. Powierzchnia kamienia – piaskowiec, łuszczy się. Widoczne są łuski i odspojenia warstw struktury piaskowca. Spoinowanie zwarte, w dobrym stanie technicznym.

fot. 26: Kapliczka domkowa - widoczna posadzka kamienna.

Posadzkę kamienną wraz ze spoiną oczyścić z zabrudzeń powierzchniowych za pomocą szczotek. Trudniejsze zabrudzenia usunąć metodą chemiczną. W uwagi na nieliczne uszkodzenia i braki struktury, dokonać jedynie niewielkich uzupełnień zaprawą do uzupełniania struktury kamienia w odpowiednim kolorze. Całość pokryć preparatem impregnującym.

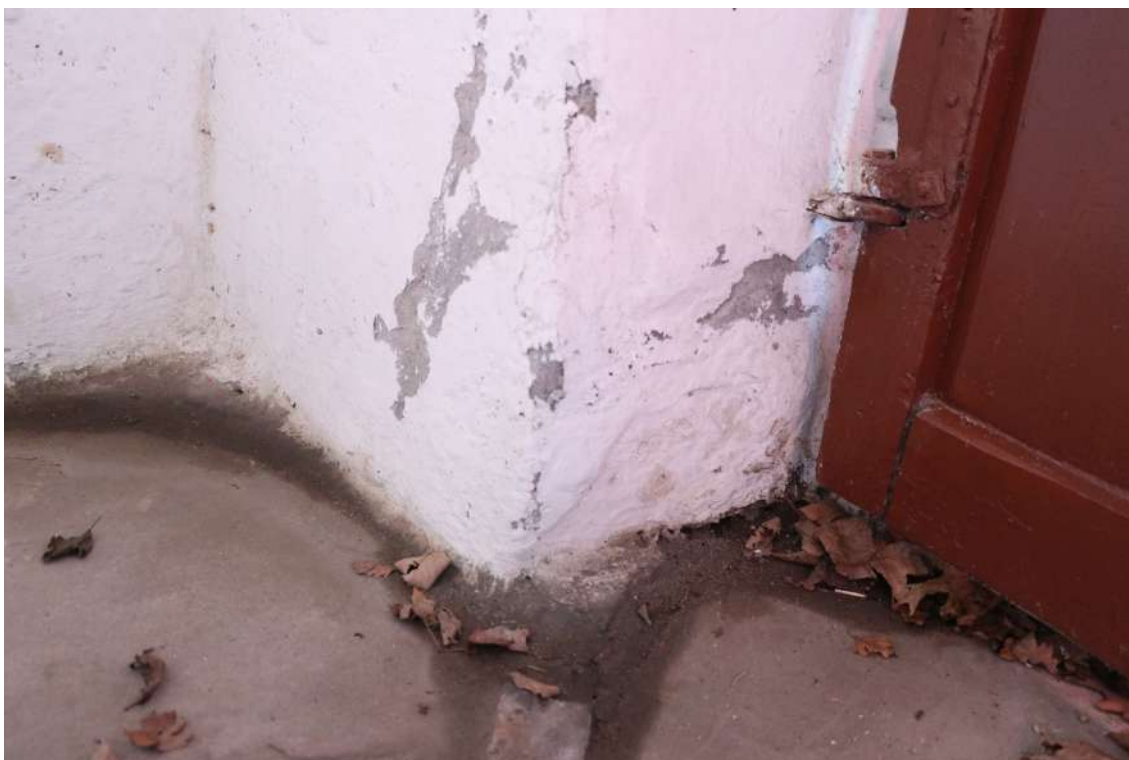
fot. 27: Kapliczka domkowa - widoczna odpadająca farba wierzchnia z powierzchni tynku.

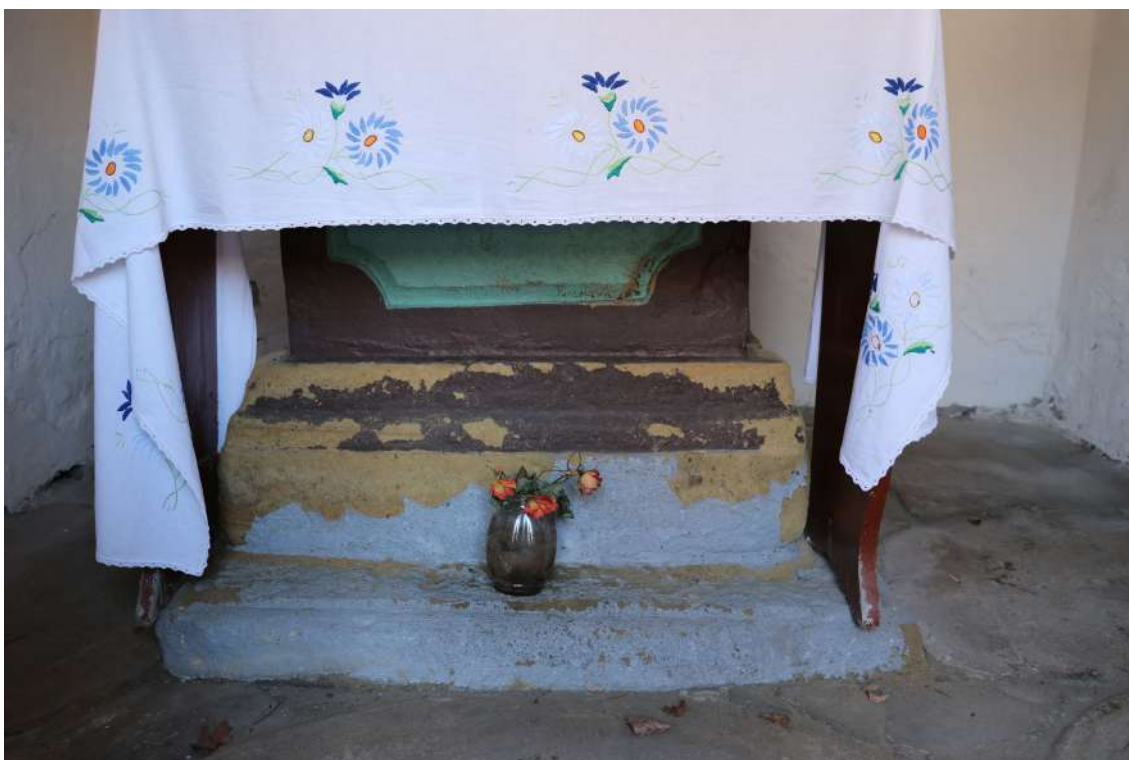
Kamienny postument i rzeźba Chrystusa w złym stanie technicznym. Struktura kamienia jest zawilgocona i zwierzała. Farba olejna pokrywająca kamień nie pozwala na właściwą cyrkulację powietrza, co skutkuje jej stopniowym odpadaniem. Kamień posiada wyraźną strukturę, wynikającą z ciągłego narażenia na szkodliwe działanie wilgoci i niefachowe działania ludzkie – malowanie farbą olejną.

fot. 28: Kapliczka domkowa - widoczna struktura kamienna podestu pod rzeźbą Chrystusa, pod farby olejnej.

Postument wraz z rzeźbą Chrystusa oczyścić z farby olejnej za pomocą metody chemicznej. Chropowatą powierzchnię kamienia delikatnie przeszlifować, aby uzyskać spokojniejszą powierzchnię. Większe ubytki uzupełnić zaprawą do uzupełniania struktury kamienia, dobierając odpowiedni kolor kitów. W przypadku występowania wtórnych, nietechnologicznych i nieestetycznych uzupełnień należy je usunąć i zastąpić nowymi. W trakcie uzupełniania należy fakturę kitowań dostosować do oryginału.
