INWESTOR	<b>GMINA ANDRYCHÓW</b> <b>RYNEK 15</b> <b>34-120 ANDRYCHÓW</b>
OBIEKT	KAPLICA DOMKOWA Z FIGURĄ CHRYSZTUSA UL. WADOWICKA, 34 – 120 ANDRYCHÓW K. NR 113
NAZWA PROJEKTU	<b>PROGRAM PRAC KONSERWATORSKICH DOTYCZĄCY          REMONTU KAPLICY DOMKOWEJ Z FIGURĄ CHRYSZTUSA W          INWAŁDZIE</b>

BRANŻA	KONSERWACJA
FAZA	PROGRAM PRAC KONSERWATORSKICH
TREŚĆ	OPIS, DOKUMENTACJA FOTOGRAFICZNA
DATA OPRACOWANIA	STYCZEŃ 2024

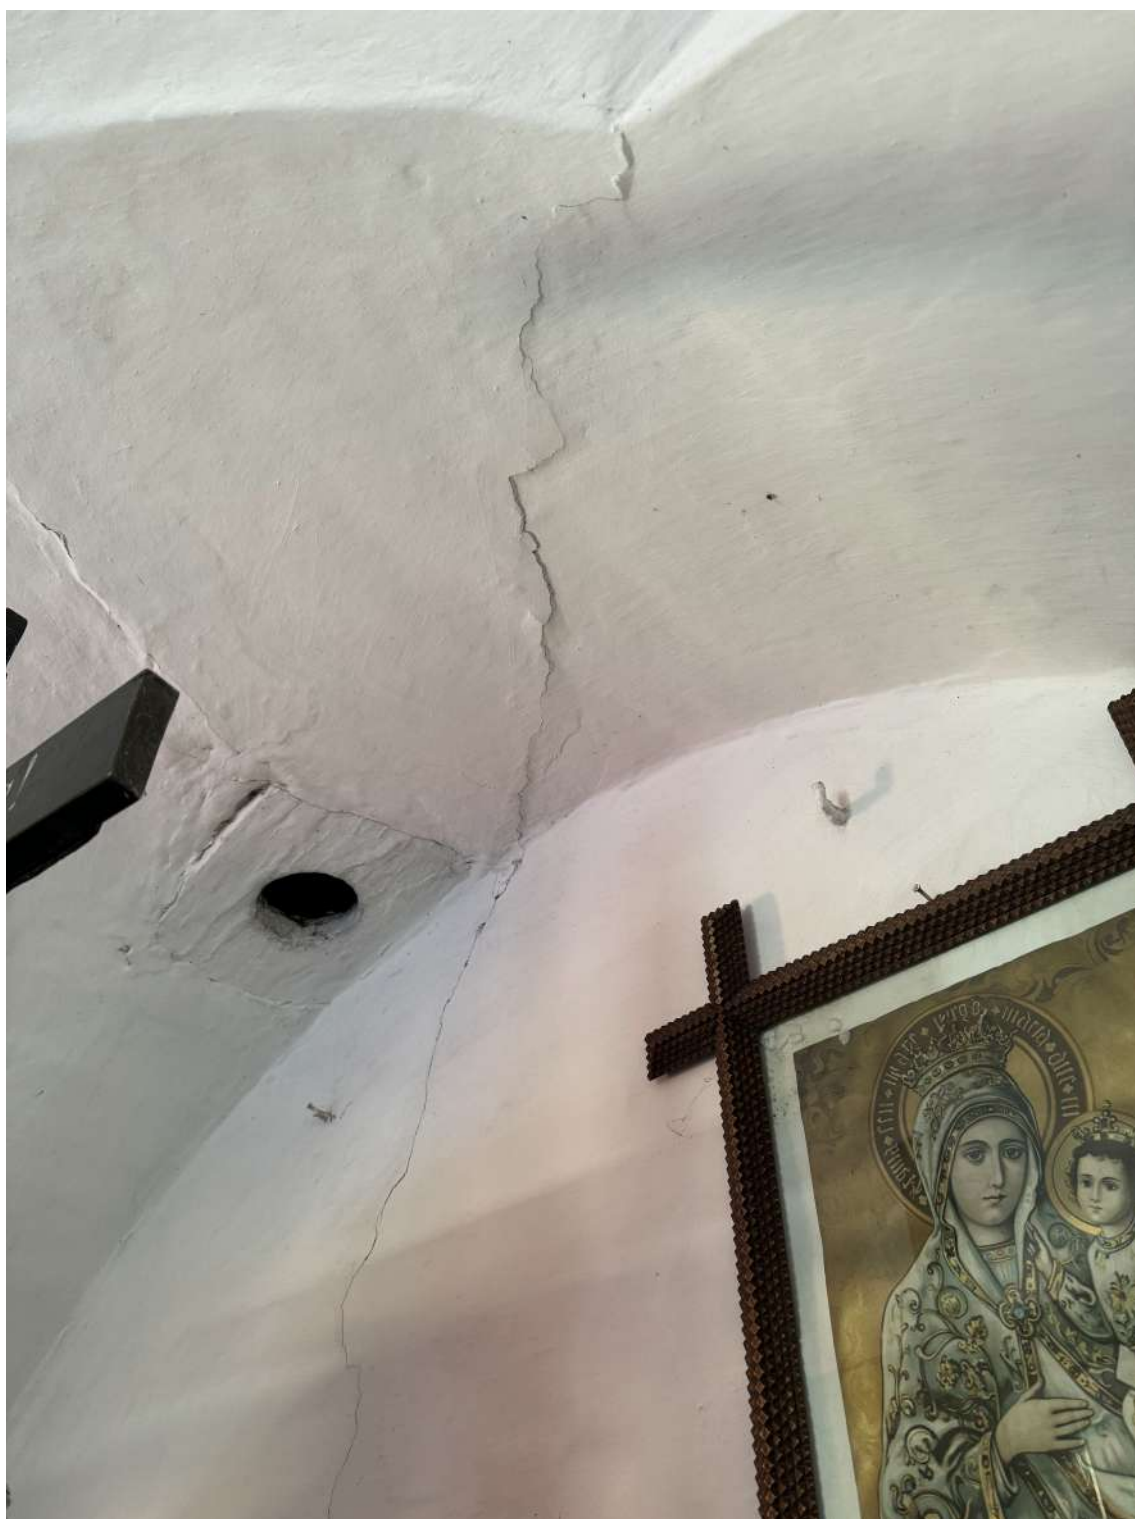
W tylnej części na sklepieniu i ścianie tylnej widoczne pęknięcia, które może mieć znamiona konstrukcyjne. Wysklepki sklepienia z widocznymi wtórnymi uzupełnieniami – nieestetycznie plamy z wyraźnie odznaczającymi się krawędziami.

fot. 29: Kapliczka domkowa - widoczne pęknięcie na sklepieniu i ścianie tylnej kapliczki.

Ściany wewnętrzne wymagają czyszczenia z brudu powierzchniowego, usunięcia wtórnych kitowań, uzupełnienia ubytków warstwy wypraw tynkarskich (szczególnie w dolnej części), gruntowania, a następnie malowania pobiałą wapienną w odpowiednim kolorze. W trakcie prac należy dokonać kontroli pęknięcia sklepienia i ściany tylnej kapliczki, stwierdzającej czy ma ono podłoże konstrukcyjne. W razie konieczności wykonać prace naprawcze i wzmacniające zgodnie z wytycznymi eksperta.

3. Dokonanie przeglądu pęknięcia na sklepieniu i ścianie tylnej. W razie konieczności opracowanie sposobu jego naprawy lub wzmocnienia oraz wykonanie prac pod nadzorem osoby uprawnionej.

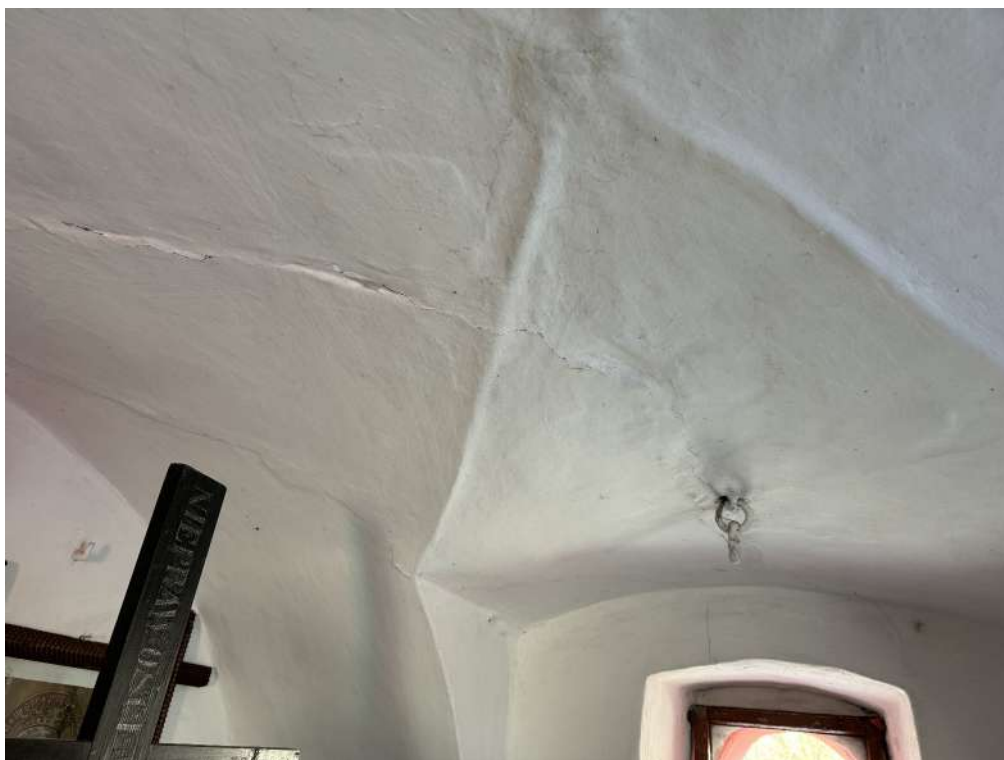
fot. 30: Kapliczka domkowa - widoczne wtórne uzupełnienie na wysklepkach sklepienia kapliczki.

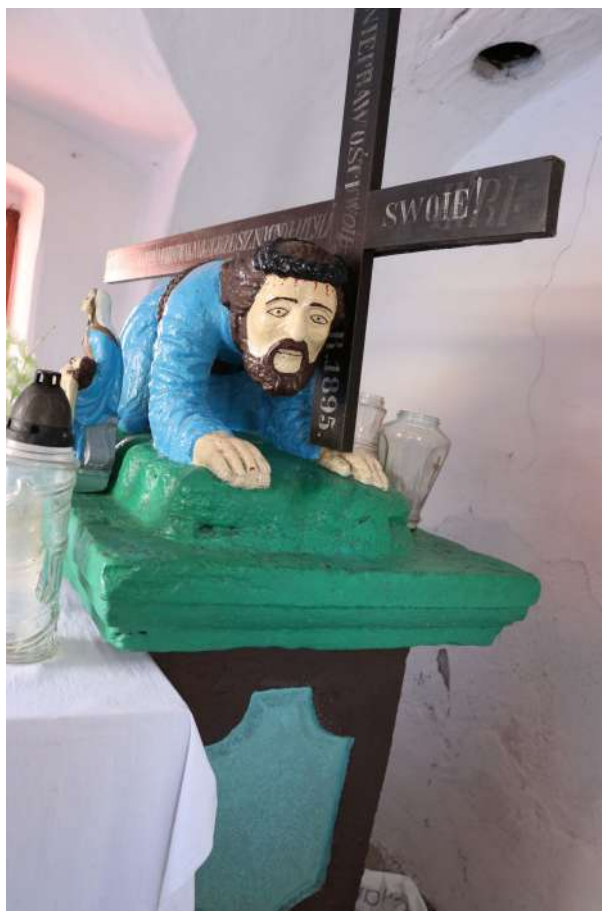
Kamienny postument i rzeźba Chrystusa w złym stanie technicznym. Struktura kamienia jest zawilgocona i zwierzała. Farba olejna pokrywająca kamień nie pozwala na właściwą cyrkulację powietrza, co skutkuje jej stopniowym odpadaniem. Kamień posiada wyraźną strukturę, wynikającą z ciągłego narażenia na szkodliwe działanie wilgoci i niefachowe działania ludzkie – malowanie farbą olejną.

fot. 31: Kapliczka domkowa - figura Chrystusa pomalowana farbami olejnymi.

Postument wraz z rzeźbą Chrystusa oczyścić z farby olejnej za pomocą metody chemicznej. Chropowatą powierzchnię kamienia delikatnie przeszlifować, aby uzyskać spokojniejszą powierzchnię. Większe ubytki uzupełnić zaprawą do uzupełniania struktury kamienia, dobierając odpowiedni kolor kitów. W przypadku występowania wtórnych, nietechnologicznych i nieestetycznych uzupełnień należy je usunąć i zastąpić nowymi. W trakcie uzupełniania należy fakturę kitowań dostosować do oryginału.
