## Priepust č.21 v km 52,270 podľa PD

### Základné údaje jestvujúceho priepustu:

- identifikačné číslo: P 20964; správcovské číslo: 003
- dĺžka :8,0m; priemer otvoru: DN 800mm
- dĺžka čela na vtoku: 3,60m, rímasy 0,50m, výška 0,25m
- stavebná výška medzi dnom a vrchom rímasy na vtoku: 0,90m
- dĺžka čela na výtoku: 3,80m, šírka rímasy 0,50m, výška 0,25m
- stavebná výška medzi dnom a vrchom rímasy na výtoku:1,70m

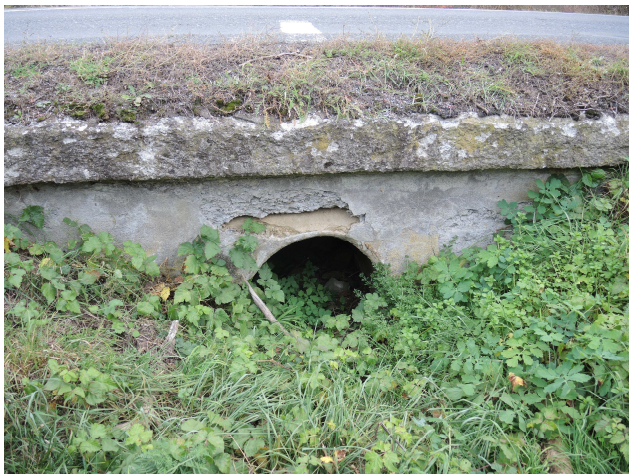
Pohľad na vtok

Samotný priepust je pomerne čistý, vtokové a výtokové čelo poškodené. Priekopy nespevnené, nečistené.

- Navrhovaná úprava vtoku Typ2
- úprava na výtoku: dobudovanie priepustu dl.2,0m+nové čelo dl.3,5m + zábradlie : Typ4

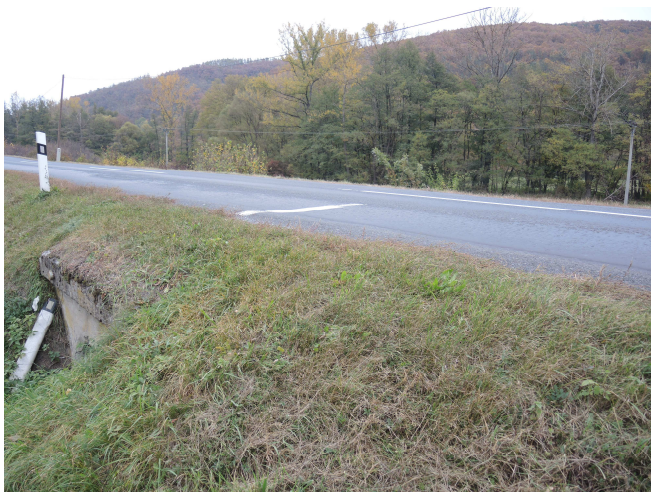
Pohľad na vtok

Samotný priepust je pomerne čistý, vtokové a výtokové čelo s rímsami mierne poškodené. Priekopy nespevnené, nečistené.

- navrhovaná úprava vtoku a výtoku Typ 1

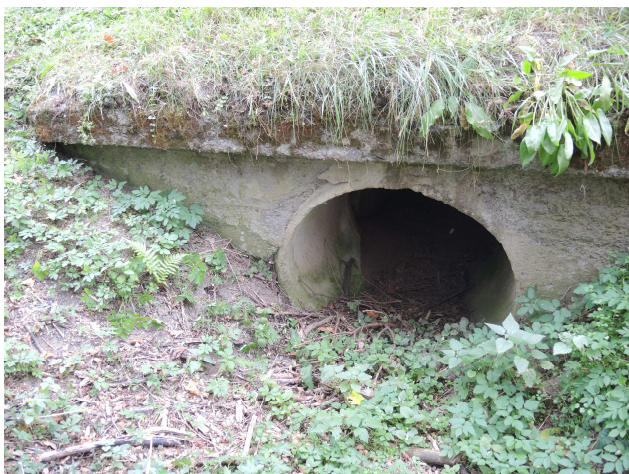
Pohľad na vtok

Samotný priepust je zanesený, vtokové čelo s rímsou poškodené, výtokové čelo s rímsou zachovalé. V mieste priepustu je narušená vozovka. Priekopy nespevnené, nečistené.

- navrhovaná úprava vtoku : Typ2
- úprava na výtoku: dobudovanie priepustu dl.1,5m DN 1000+nové čelo dl.4m : Typ4

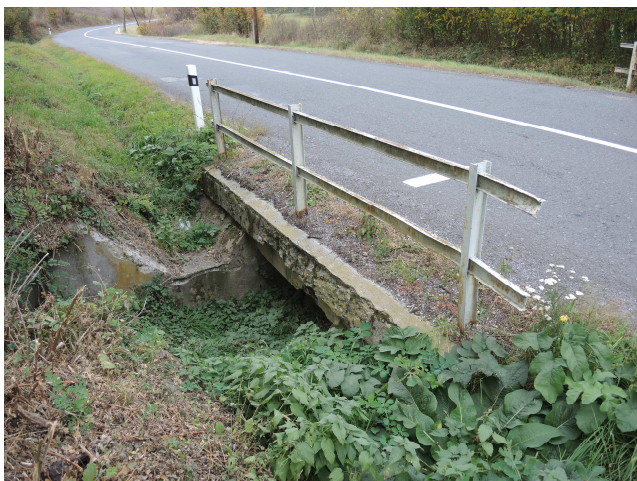
Pohľad na vtok

Samotný priepust je s časti zanesený, kalová jama v celku zachovalá, vtoková, rímsa mierne poškodená, výtok taktiež. Priekopy nespevnené, nečistené.

- vtok : úprava rímsa : Typ 2 , kalová jama Typ1
- úprava na výtoku: dobudovanie priepustu dl.2,0m+nové čelo dl.5m : Typ4
- zábradlie na vtoku aj výtoku

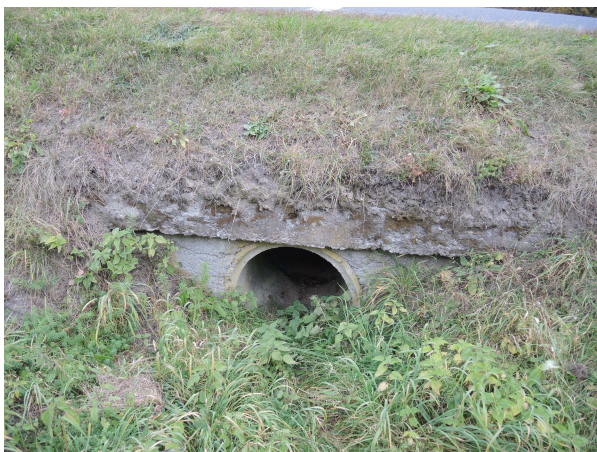
Pohľad na vtok

Samotný priepust je mierne zanesený, vtokové čelo s kalovou jamou poškodené, výtokové čelo taktiež poškodené. Priekopy nespevnené, nečistené.

- úprava vtoku : rímsa +čelo Typ2
- úprava na výtoku: dobudovanie priepustu dl.2,0m šikmé čelo: Typ4

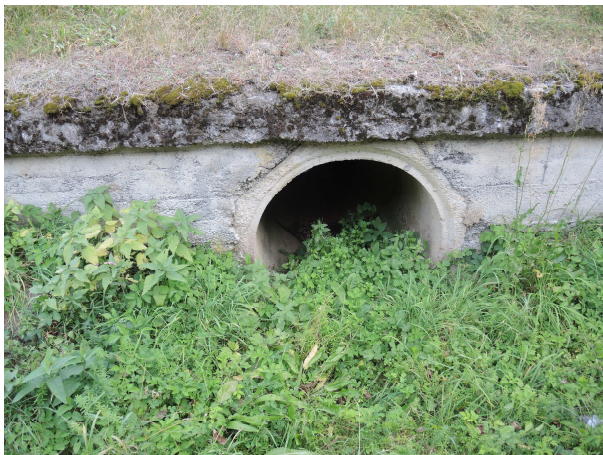
Pohľad na vtok

Samotný priepust je mierne zanesený, vtokové čelo s rímsou a kalovou jamou poškodené, výtokové čelo v celku zachovalé, rímša poškodená. Priekopy nespevnené, nečistené.

- úprava vtoku : rímša +čelo Typ1
- úprava na výtoku: dobudovanie priepustu dl.2,0m -sklolaminát : Typ4
- samotný priepust prečistiť a vyspraviť

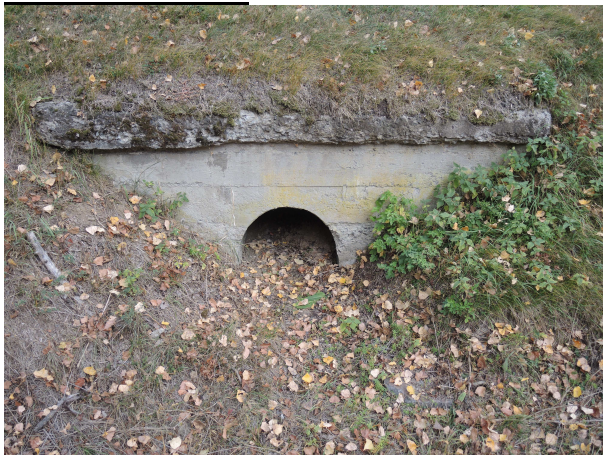
Pohľad na vtok

Samotný priepust je zanesený, vtokové a výtokové čelo zachovalé, rímasy mierne poškodené. Priekopy nespevnené, nečistené.

- úprava vtoku a výtoku: Typ 1

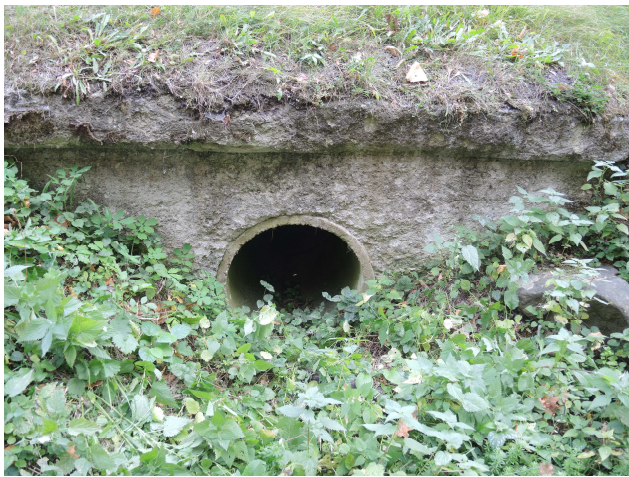
Pohľad na vtok

Samotný priepust je mierne čistý, vtokové a výtokové čelo s rímsami mierne poškodené. Priekopy nespevnené, nečistené.

- úprava na vtoku : Typ1
- úprava na výtoku: dobudovanie priepustu dl.2,0m sklolaminát : Typ4

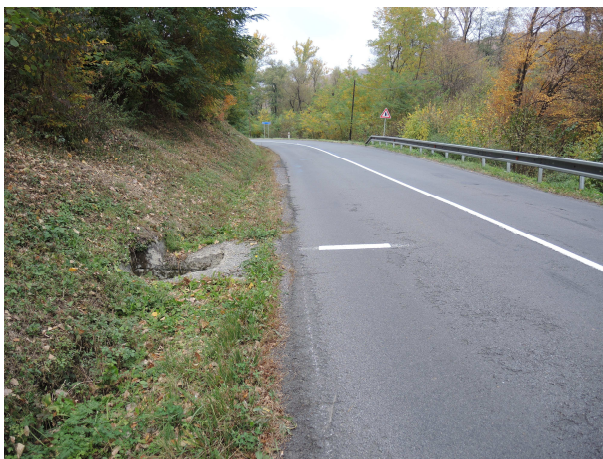
Pohľad na vtok

Samotný priepust je mierne zanesený, kalová jama na vtoku v celku zachovalá, výtokové čelo a rímša zachovalá. Priekopy nespevnené, nečistené.

- vtok : úprava kalovej jamy:Typ1 +doplnenie mreže
- výtok : úprava čela a rímsy: Typ1

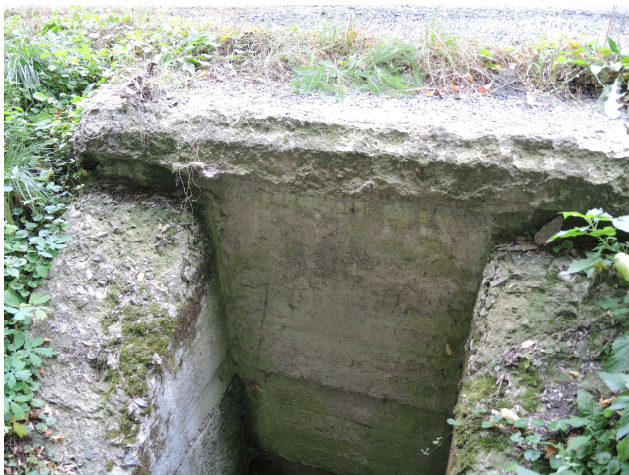
Pohľad na vtok

Samotný priepust je čistý, na vtoku kalová jama poškodená, výtokové čelo a rímsa taktiež. Priekopy nespevnené, nečistené.

- úprava na vtoku: Typ2 mreža na kalovú jamu
- úprava na výtoku: Typ2
