BADANIA STRATYGRAFICZNE Z ANALIZĄ KOLORYSTYCZNĄ ELEWACJI

Ul. Jadwigi 1A, oraz ul. B. Prusa 7, 8, 9

Oleśnica

Oleśnica - Krzyżowice, 10.10.2022r.

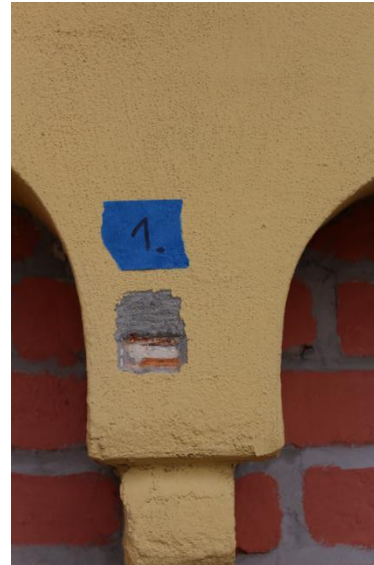
Odkrywka nr 1

Opis warstw:

1. Podłoże ceglane
2. Warstwa zaprawy mineralnej cementowej
- 3.** Warstwa farby żółtej

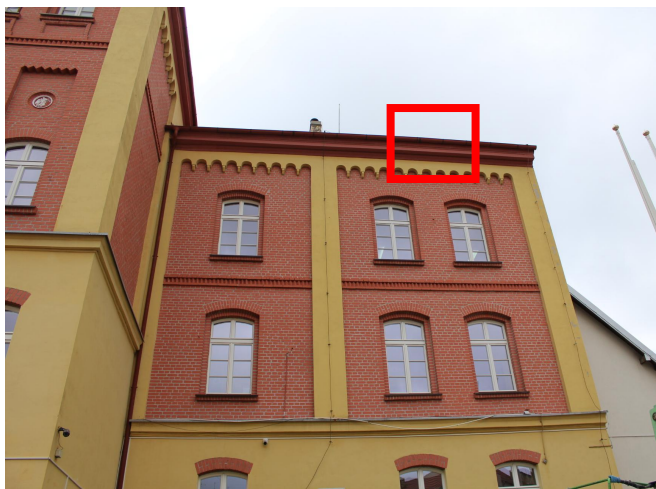
Odkrywka nr 2

**Miejsce wykonania odkrywki
(gzyms podokapowy - budynek nr 1A)**

1. Podłoże ceglane
2. Warstwa zaprawy mineralnej cementowo-wapiennej
3. Warstwa szara
4. Warstwa ugrowa
5. Warstwa zacierki cementowej
6. Warstwa bordowa

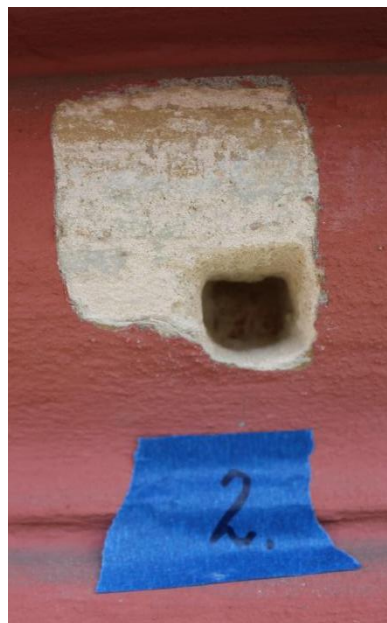
Opis warstw:

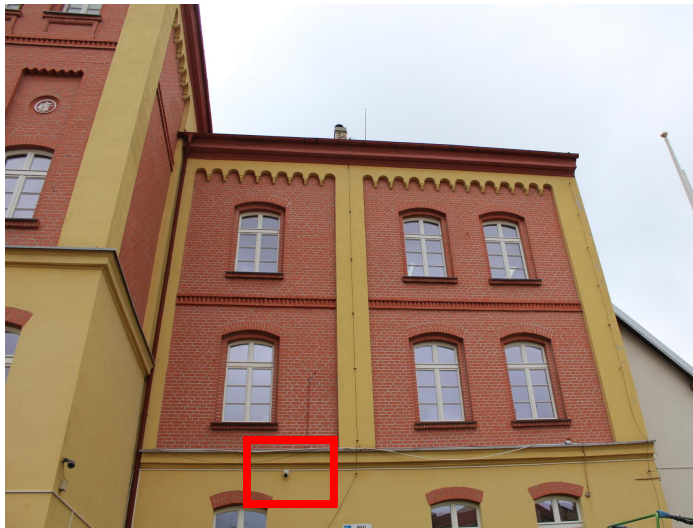
Odkrywka nr 3

Miejsce wykonania odkrywki (gzyms międzykondygnacyjny - budynek nr 1A)

| 1. Podłoże ceglane | 7. Warstwa brzoskwiniowa |
| 2. Warstwa zaprawy mineralnej wapiennej | 8. Warstwa tynku cementowego |
| 3. Warstwa ugrowa | 9. Warstwa żółta |

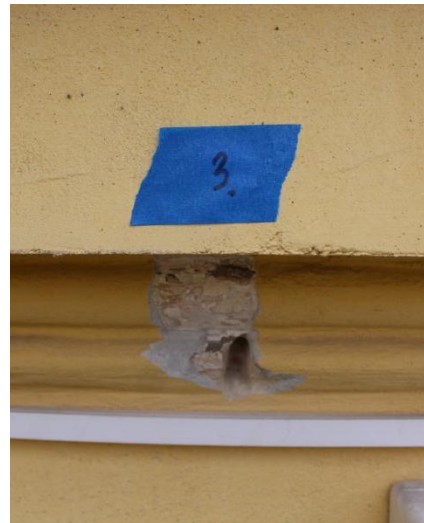
Opis warstw:

| 4. Warstwa brązowa | |
| 5. Warstwa jasno beżowa | |
| 6. Warstwa beżowa | |

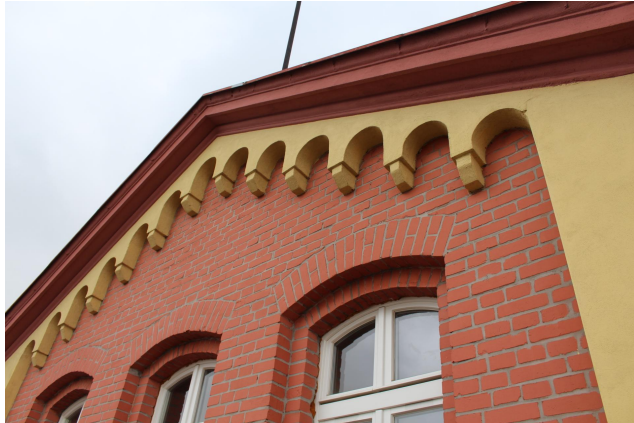
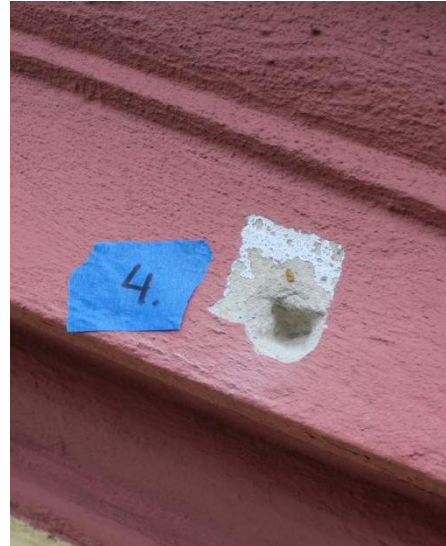
Odkrywka nr 4

Miejsce wykonania odkrywki (gzyms podokapowy na tympanonie ryzalitu - budynek nr 1A)

1. Podłoże ceglane
2. Warstwa zaprawy mineralnej cementowej
3. Warstwa biała
4. Warstwa bordowa

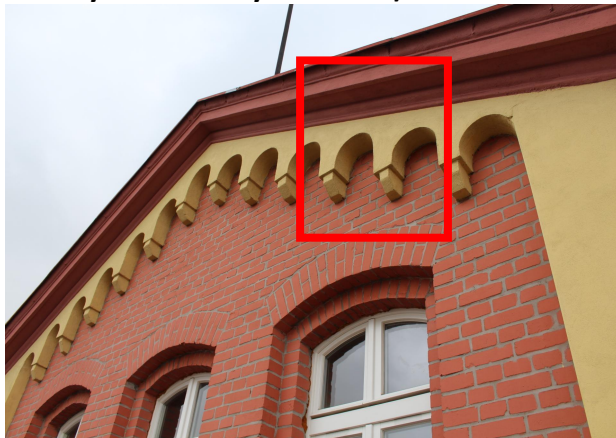
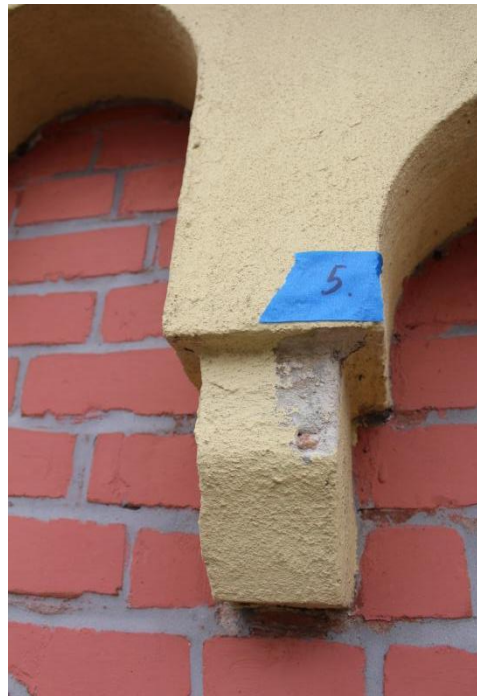
Odkrywka nr 5

**Miejsce wykonania odkrywki
(gzyms podokapowy na tympanonie
Ryzalitu - budynek nr 1A)**

1. Podłoże ceglane
2. Warstwa zaprawy mineralnej wapiennej
3. Warstwa zacierki cementowej
4. Warstwa szara
5. Warstwa beżowa
6. Warstwa żółta

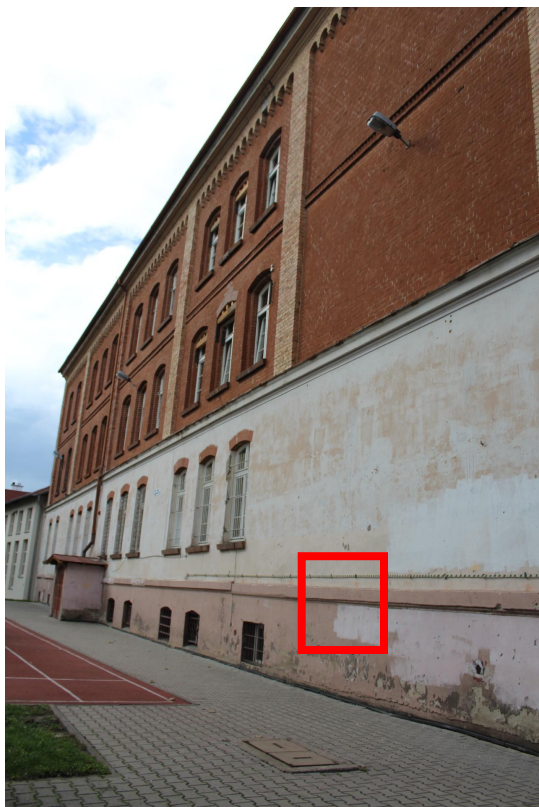
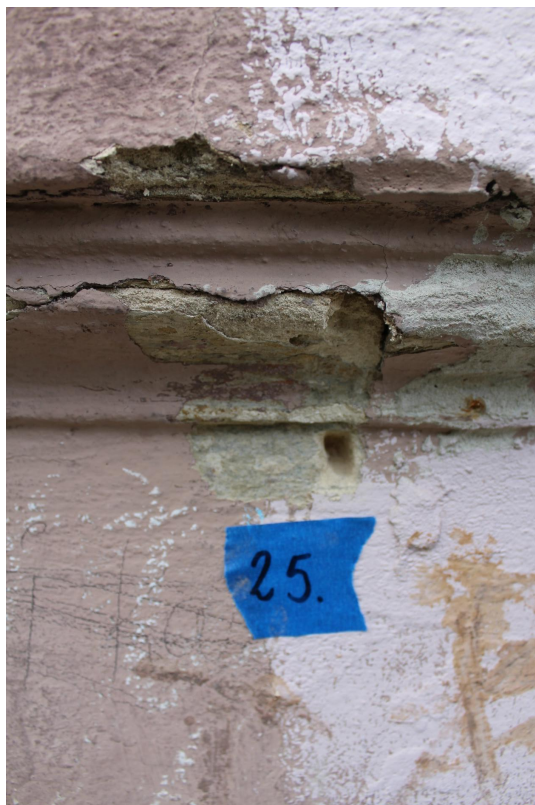
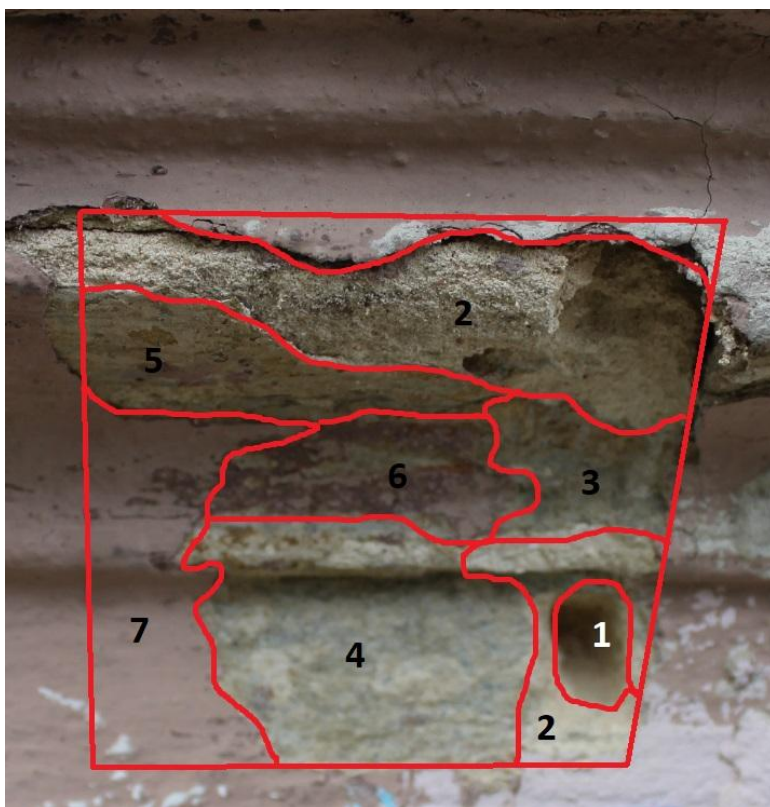
Odkrywka nr 25

**Miejsce wykonania odkrywki
(gzyms cokółowy, cokół - budynek nr 1A)**

1. Podłoże ceglane
2. Warstwa zaprawy mineralnej wapiennej
3. Warstwa ugrowtha
4. Warstwa oliwkowa
5. Warstwa kremowa
6. Warstwa fioletowa
7. Warstwa różowa

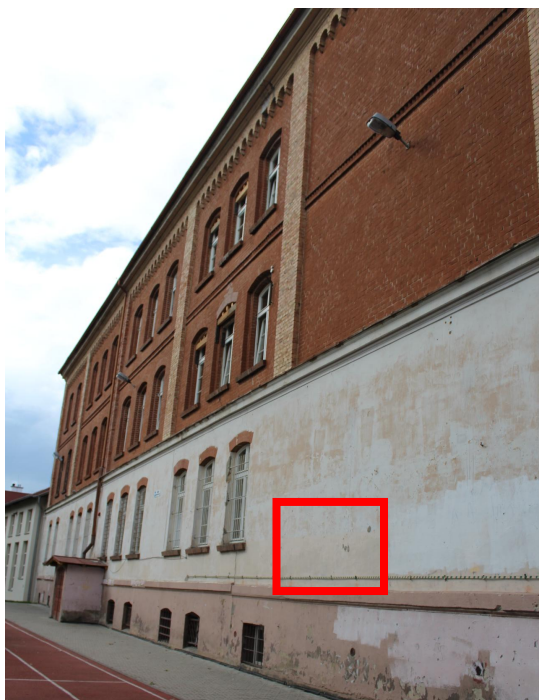
Odkrywka nr 26

Miejsce wykonania odkrywki
(ściana elewacji, parter - budynek nr 1A)

1. Warstwa zaprawy mineralnej wapiennej
2. Warstwa szara
3. Warstwa ugrowa
4. Warstwa biała

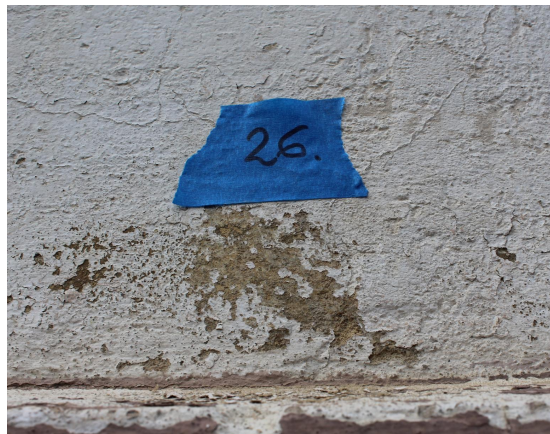
Opis warstw:

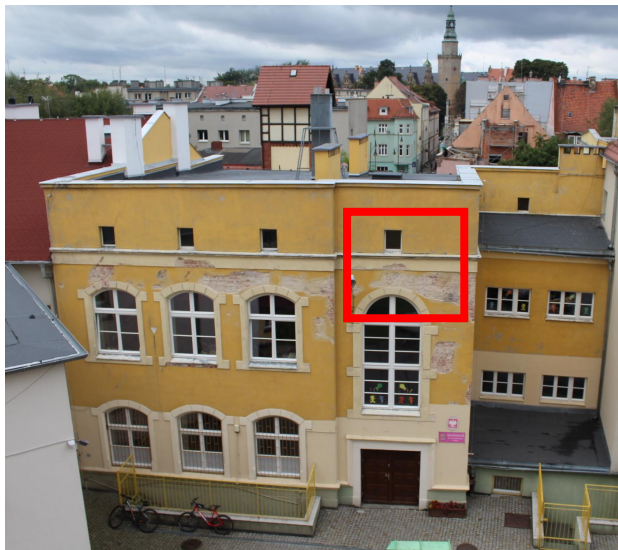
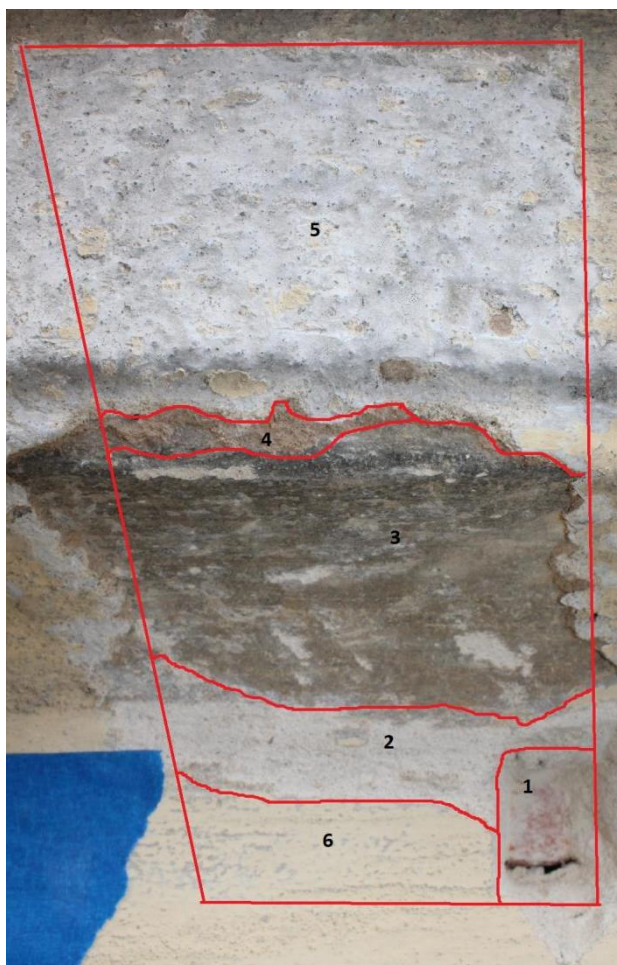
Odkrywka nr 6

Miejsce wykonania odkrywki (gzyms nad 1. piętrem, budynek nr 7)

1. Podłoże ceglane
2. Warstwa zaprawy mineralnej
3. Warstwa szaro oliwkowa
4. Warstwa zacierki cementowej
5. Warstwa biała
6. Warstwa żółta

Od strony boiska tynki na ścianach wymienione na tynki cementowe, brak pierwotnej kolorystyki na ścianach i opaskach okiennych. Na gzymsach odnaleziono pierwotne kolory w odcieniach oliwkowej szarości - kolor 9283 paleta Keim Exclusive.

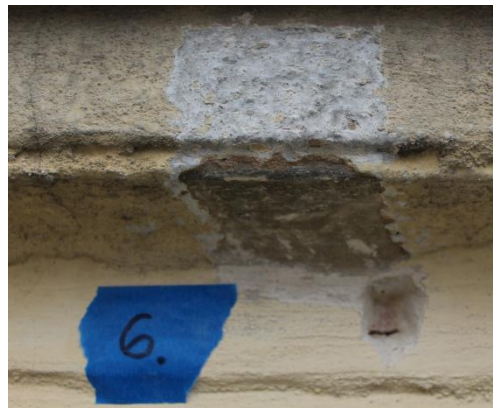
Opis warstw:

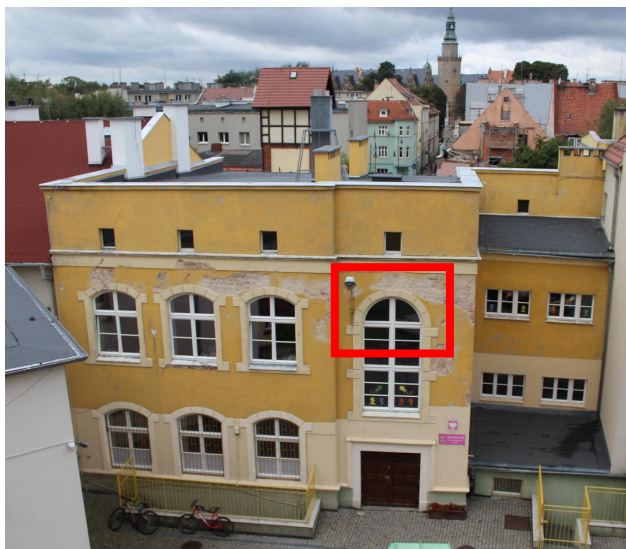
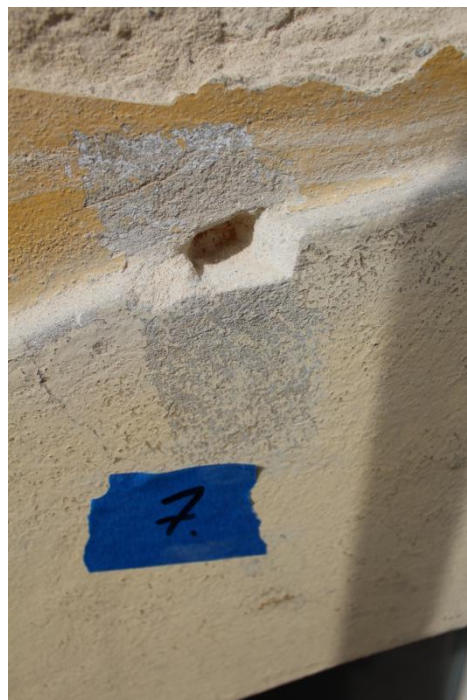
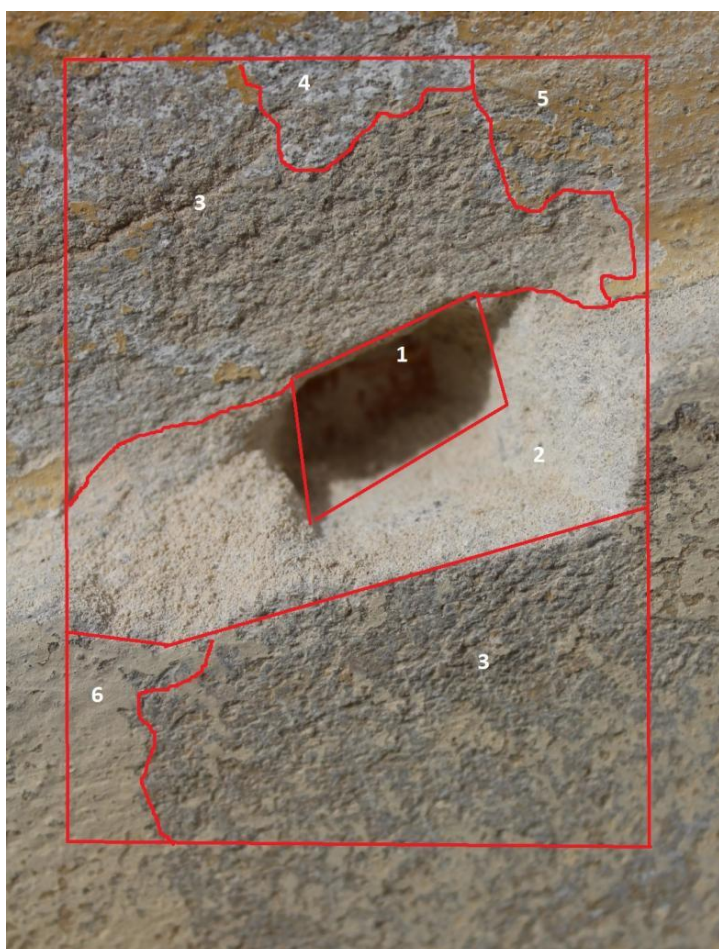
Odkrywki nr 7

Miejsce wykonania odkrywki (opaska okienna, budynek nr 7)

1. Podłoże ceglane
2. Warstwa zaprawy mineralnej wapienno-cementowej
3. Warstwa szaro oliwkowa
4. Warstwa biała
5. Warstwa ugrowa
6. Warstwa beżowa

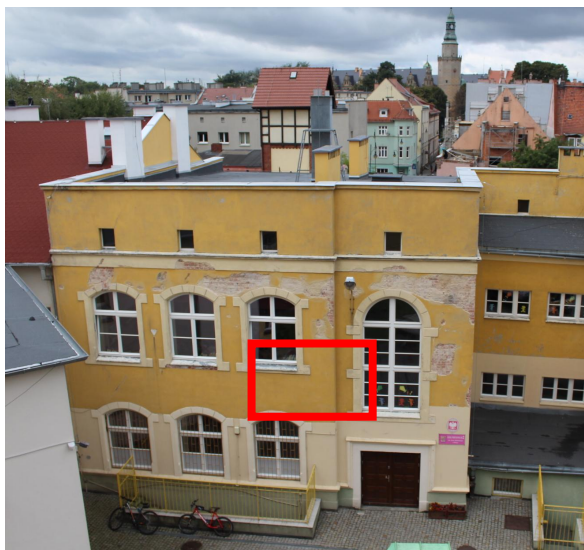
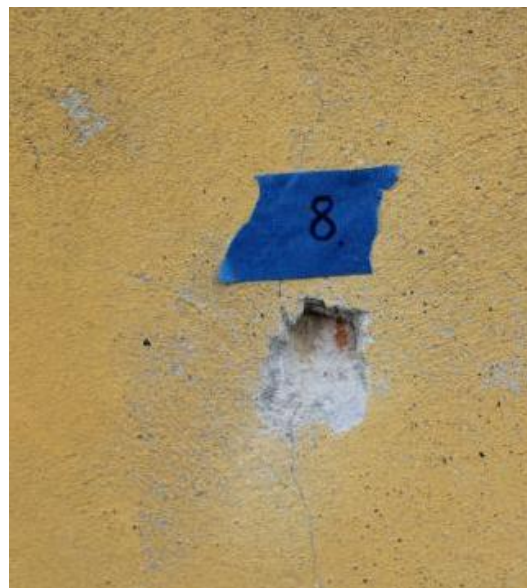
Odkrywka nr 8

Miejsce wykonania odkrywki (ściana tła elewacji na wysokości 1. piętra - budynek nr 7)

1. Podłoże ceglane
2. Relikty zaprawy mineralnej wapiennej
3. Warstwa zaprawy mineralnej cementowej
4. Warstwa żółta

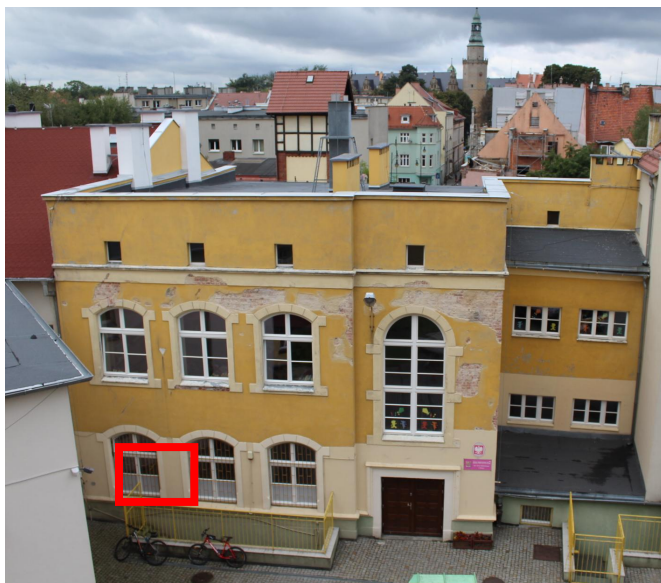
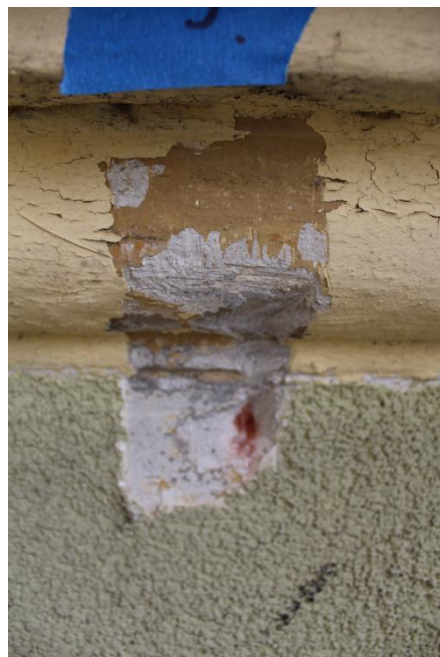
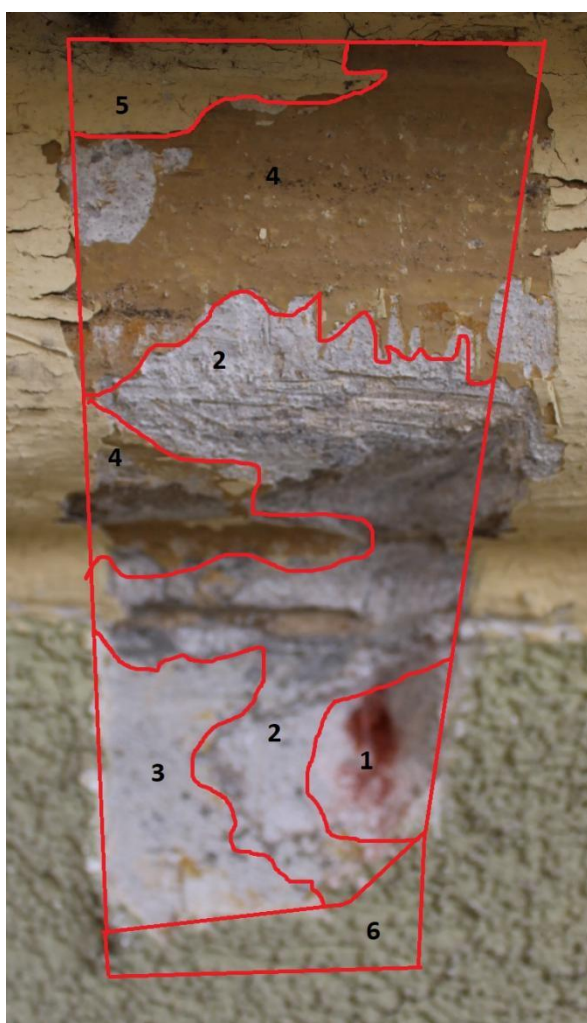
Odkrywka nr 9

**Miejsce wykonania odkrywki
(gzyms cokołowy - budynek nr 7)**

1. Podłoże ceglane
2. Warstwa zaprawy mineralnej cementowo-wapiennej
3. Warstwa szara
4. Warstwa ciemno ugrowa
5. Warstwa żółta
6. Warstwa tynku syntetycznego barwionego w masie ; zielona

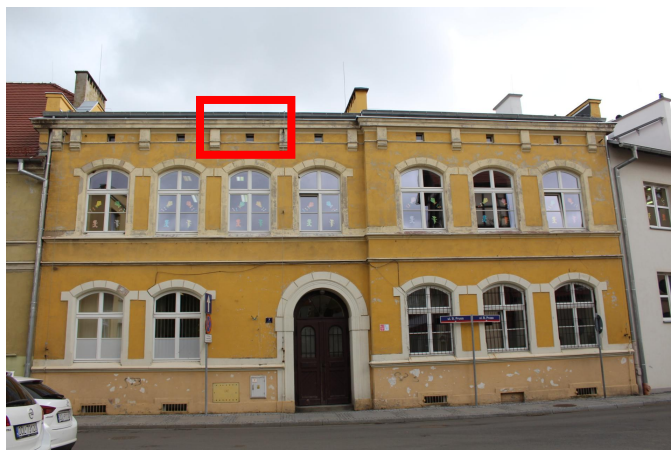
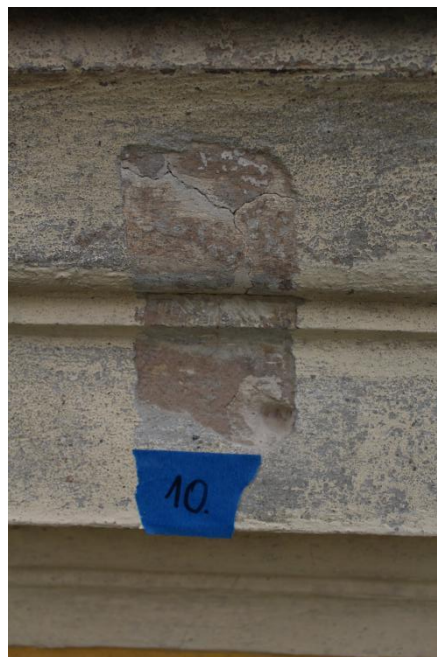
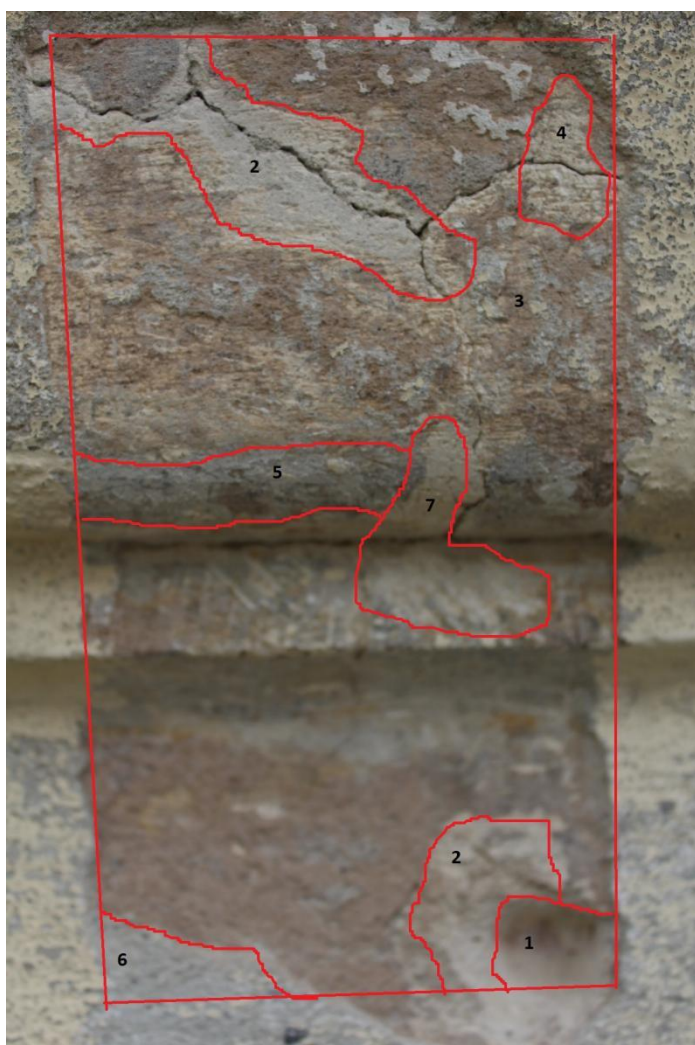
Odkrywka nr 10

**Miejsce wykonania odkrywki
(gzyms koronujący - budynek nr 7)**

1. Podłoże ceglane
2. Warstwa zaprawy mineralnej wapiennej
3. Warstwa brązowo ugrowa
4. Warstwa beżowa
5. Warstwa szara
6. Warstwa zacierki cementowej
7. Warstwa żółta

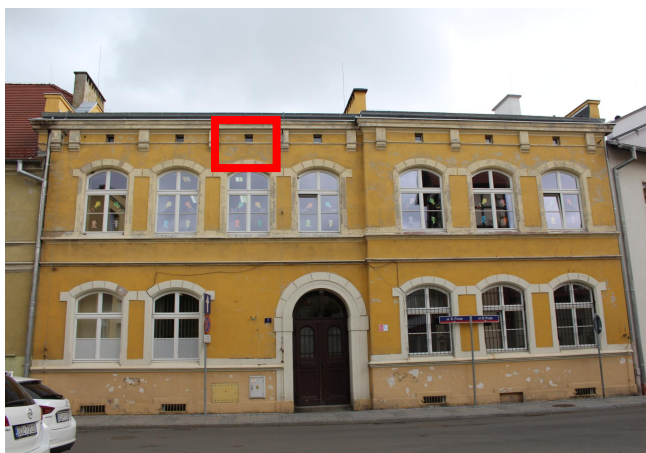
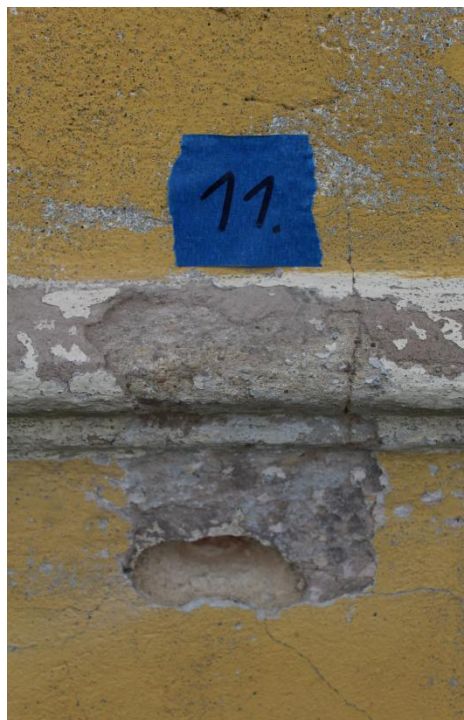
Odkrywka nr 11

**Miejsce wykonania odkrywki
(opaska pod gzymsem koronującym, tło ściany
- budynek nr 7)**

1. Podłoże ceglane
2. Warstwa zaprawy mineralnej wapiennej
3. Warstwa szaro fioletowa
4. Warstwa szara
5. Warstwa biała
6. Warstwa zacierki cementowej
7. Warstwa żółta

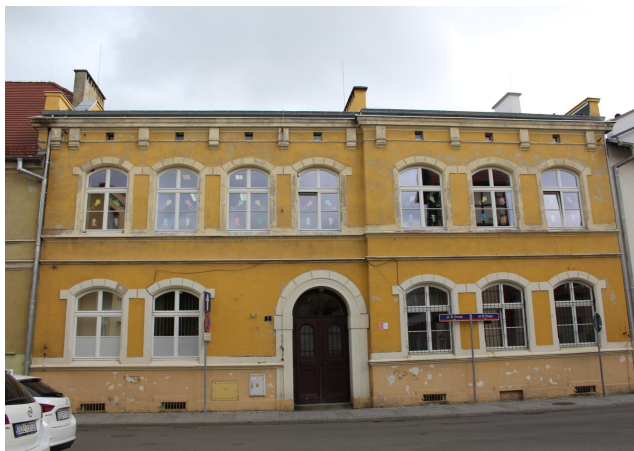
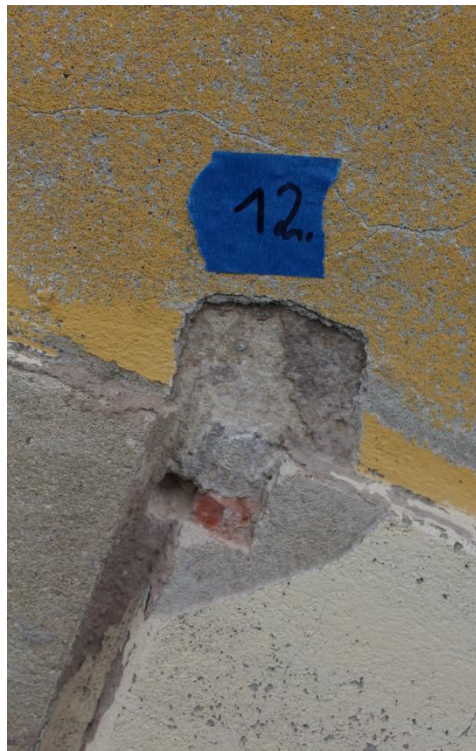
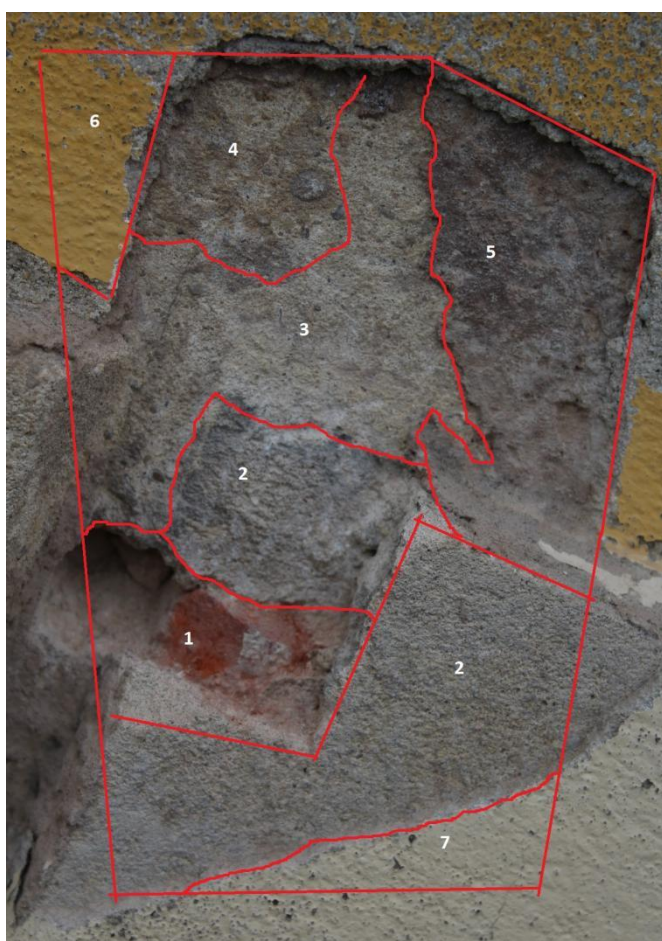
Odkrywka nr 12

Miejsce wykonania odkrywki (boniowana opaska okienna; tło ściany nad oknem - budynek nr 7)

1. Podłoże ceglane
2. Warstwa zaprawy mineralnej cementowej
3. Warstwa zaprawy mineralnej wapiennej
4. Warstwa
3. Warstwa szaro fioletowa
4. Warstwa szara
5. Warstwa biała
6. Warstwa zacierki cementowej
7. Warstwa żółta

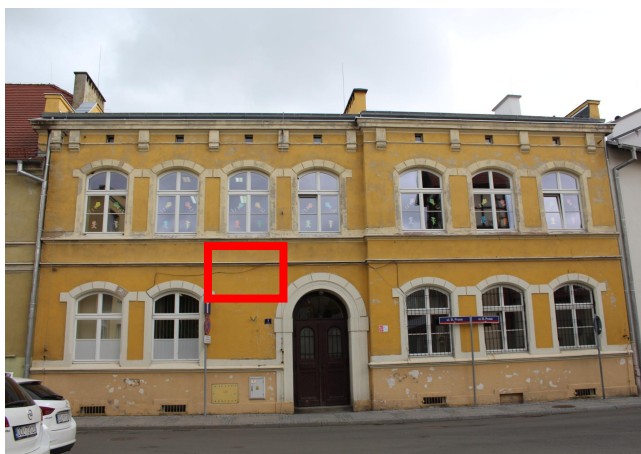
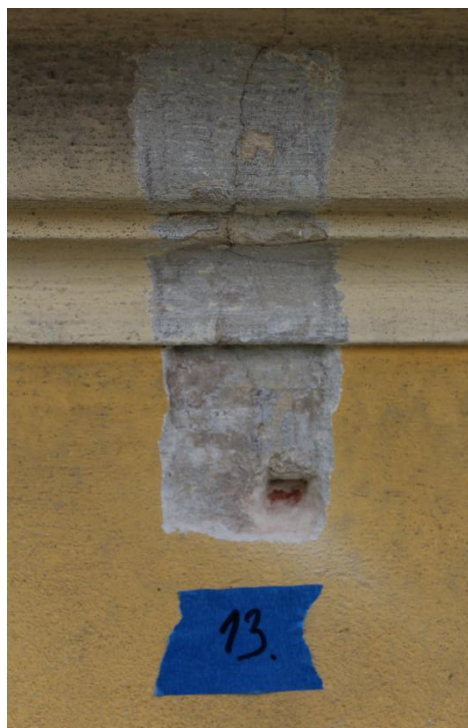
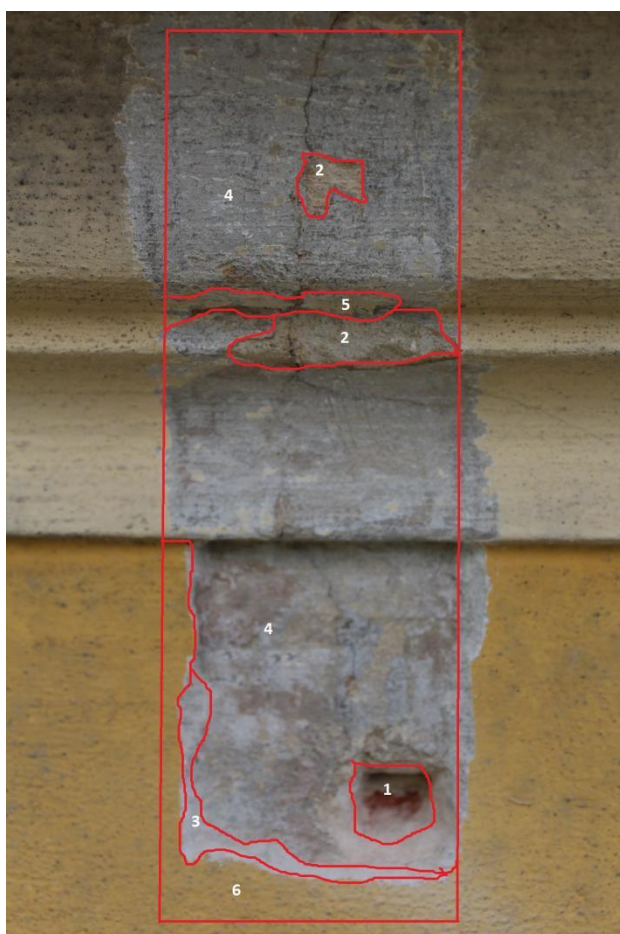
Odkrywka nr 13

**Miejsce wykonania odkrywki
(gzyms międzykondygnacyjny; tło elewacji -
budynek nr 7)**

1. Podłoże ceglane
2. Warstwa zaprawy mineralnej wapiennej
3. Warstwa zacierki cementowej
4. Warstwa szara
5. Warstwa jasno żółta
6. Warstwa ciemno żółta

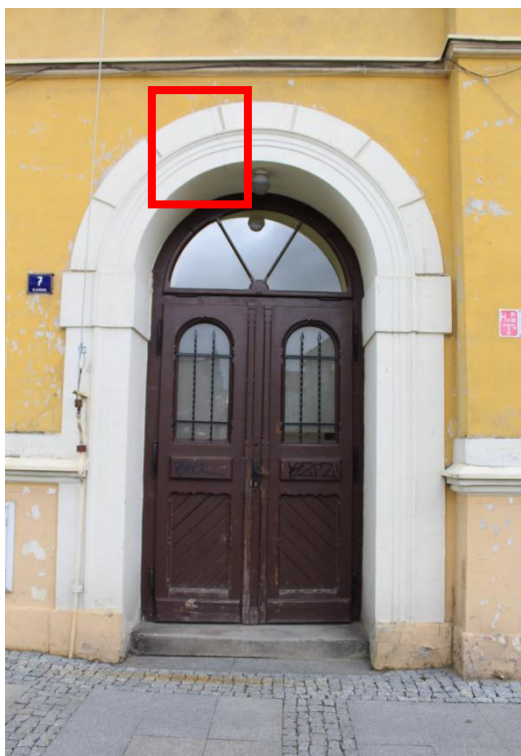
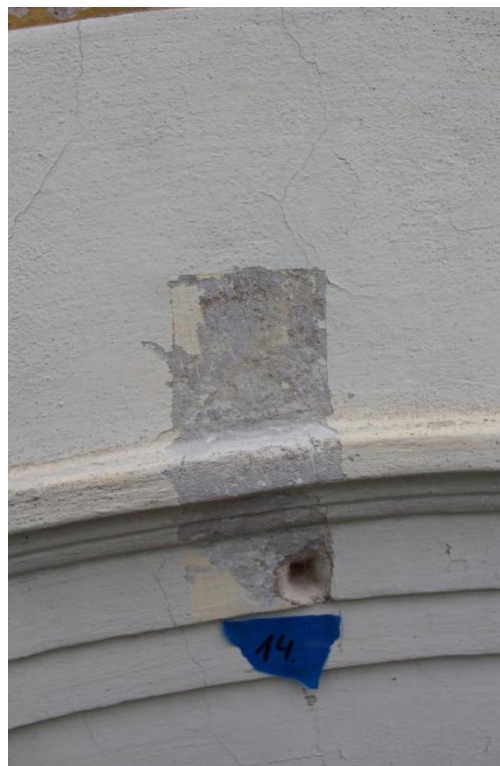
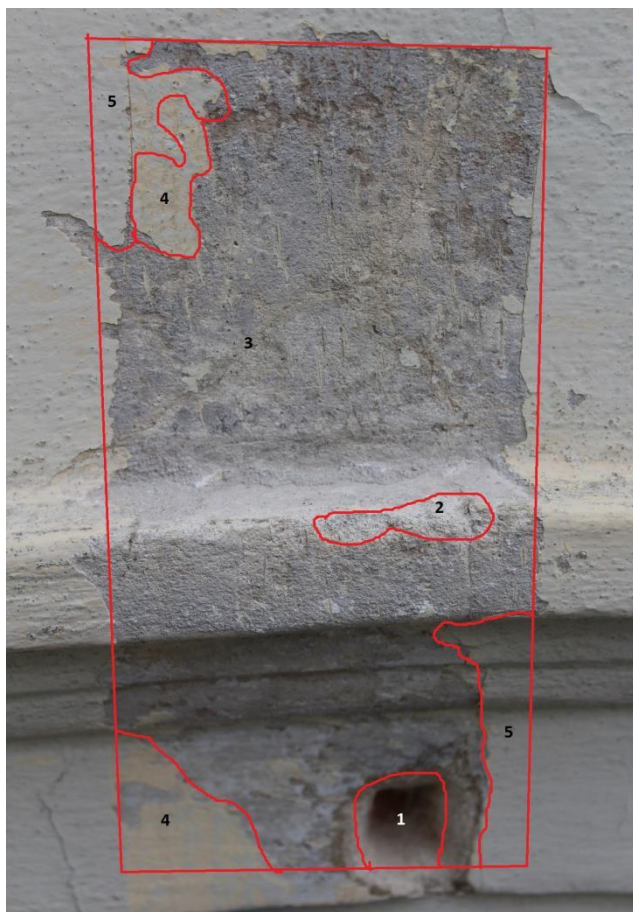
Odkrywka nr 14

**Miejsce wykonania odkrywki
(opaska wokół głównych drzwi -
budynek nr 7)**

1. Podłoże ceglane
2. Warstwa zaprawy mineralnej cementowo-wapiennej
3. Warstwa szara
4. Warstwa jasno żółta
5. Warstwa kremowa

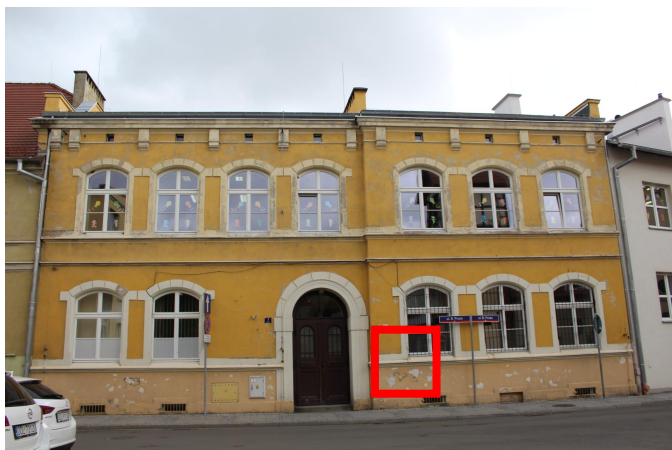
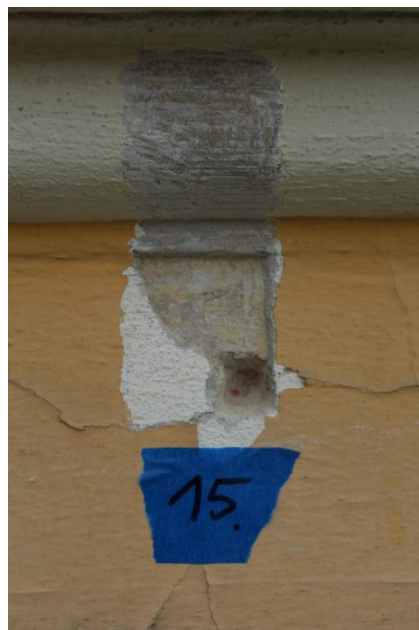
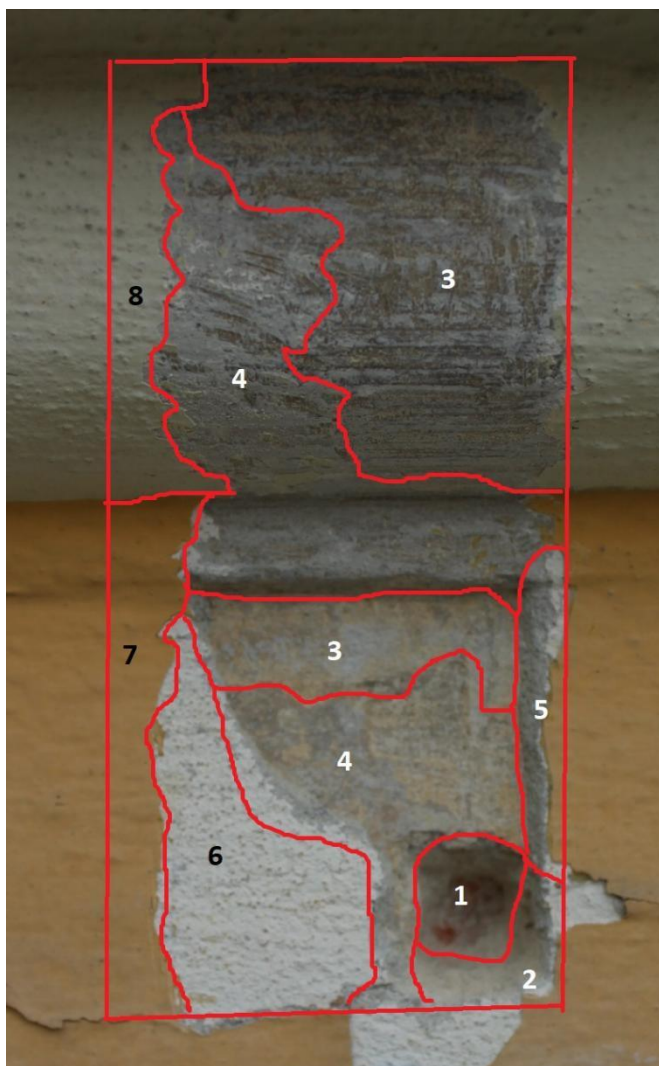
Odkrywka nr 15

**Miejsce wykonania odkrywki
(gzyms cokołowy - budynek nr 7)**

1. Podłoże ceglane
2. Warstwa zaprawy mineralnej wapiennej
3. Warstwa ugrowa
4. Warstwa szara
5. Warstwa zacierki cementowej
6. Warstwa biała
7. Warstwa żółta
8. Warstwa kremowa

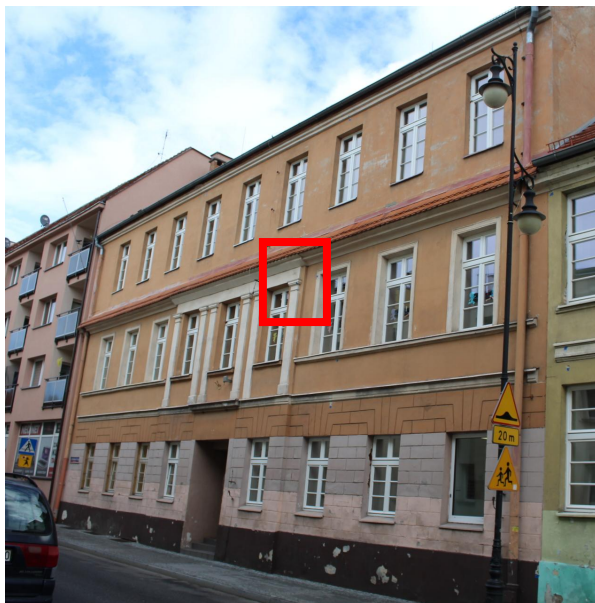
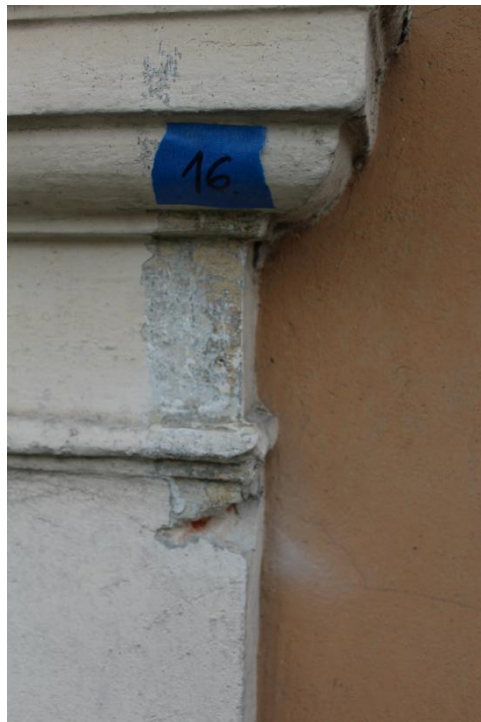
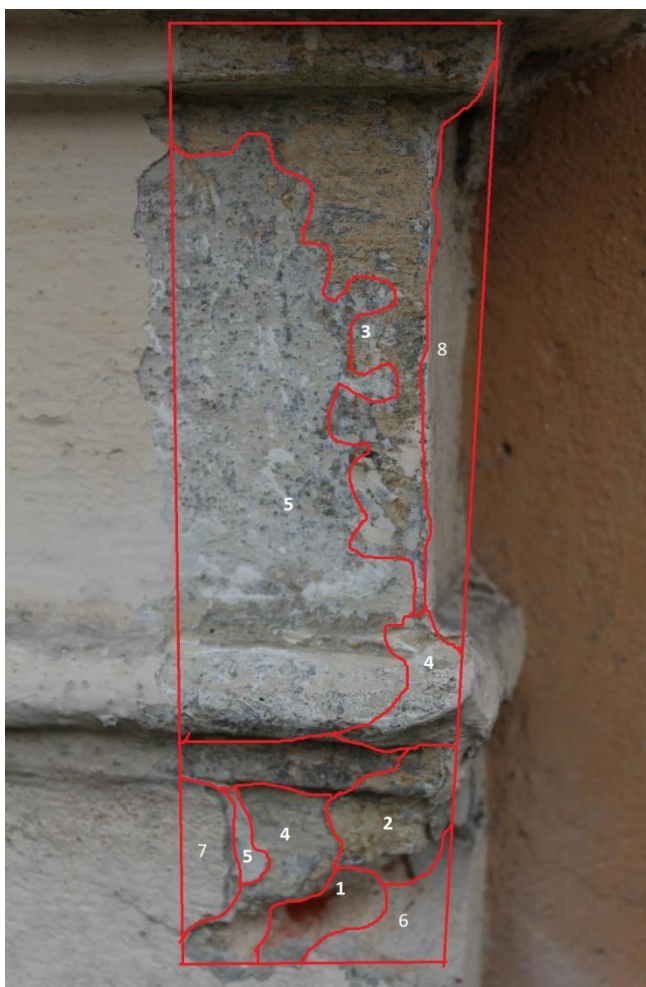
Odkrywka nr 16

**Miejsce wykonania odkrywki
(kapitel pilastra - budynek nr 9)**

1. Podłoże ceglane
2. Warstwa zaprawy mineralnej wapiennej
3. Warstwa ciemno ugrowa
4. Warstwa beżowa
5. Warstwa szara
6. Warstwa zacierki cementowej
7. Warstwa kremowa
8. Warstwa beżowa

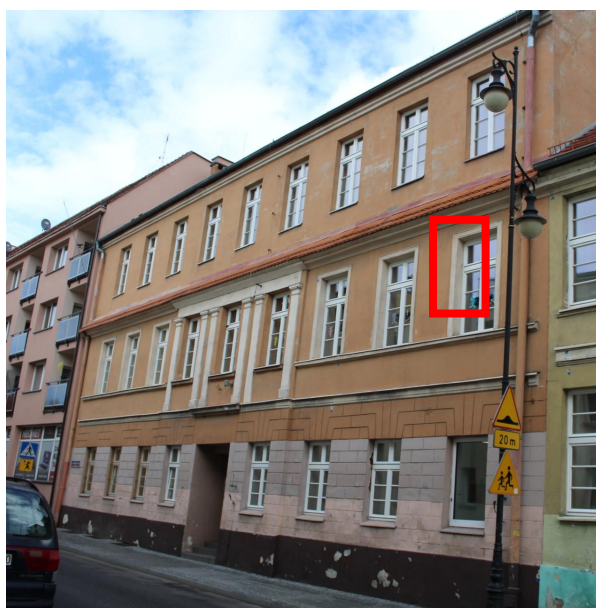
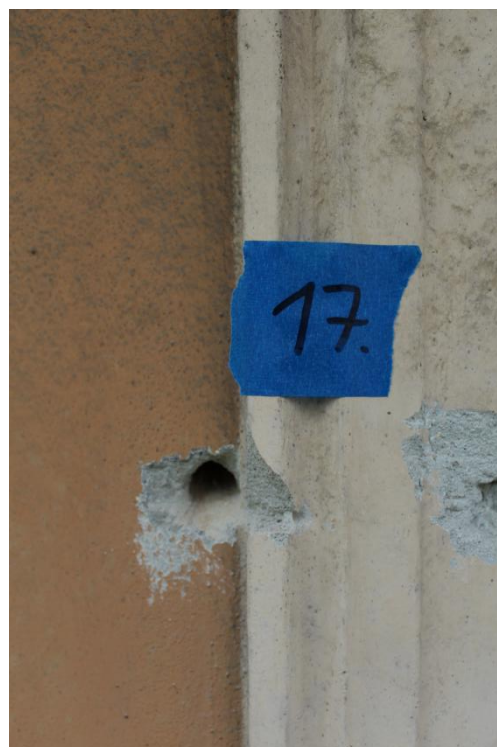
Odkrywka nr 17

**Miejsce wykonania odkrywki
(opaska okienna, ściana elewacji -
budynek nr 9)**

1. Podłoże ceglane
2. Warstwa zaprawy mineralnej wapiennej
3. Warstwa zaprawy cementowej
4. Warstwa kremowa
5. Warstwa ciemno ugrowa

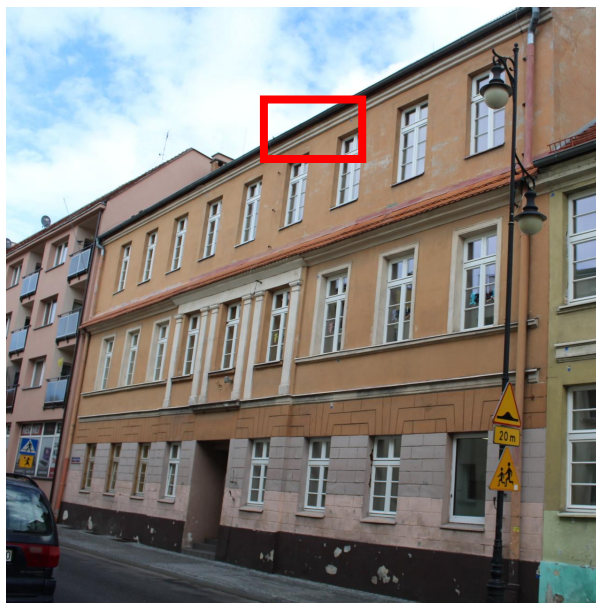
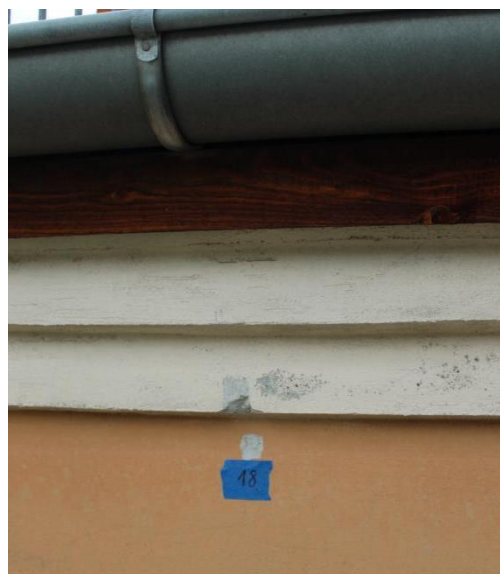
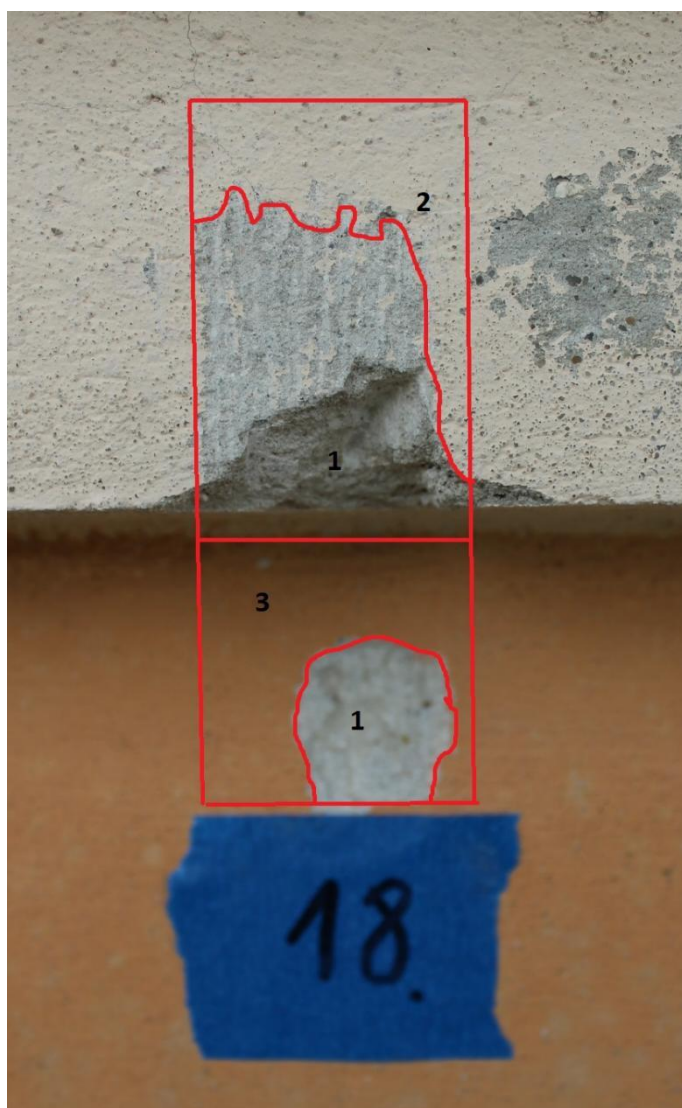
Odkrywka nr 18

**Miejsce wykonania odkrywki
(gzyms koronujący - budynek nr 9)**

1. Warstwa zaprawy mineralnej cementowej
2. Warstwa kremowa
3. Warstwa ciemno ugrowa

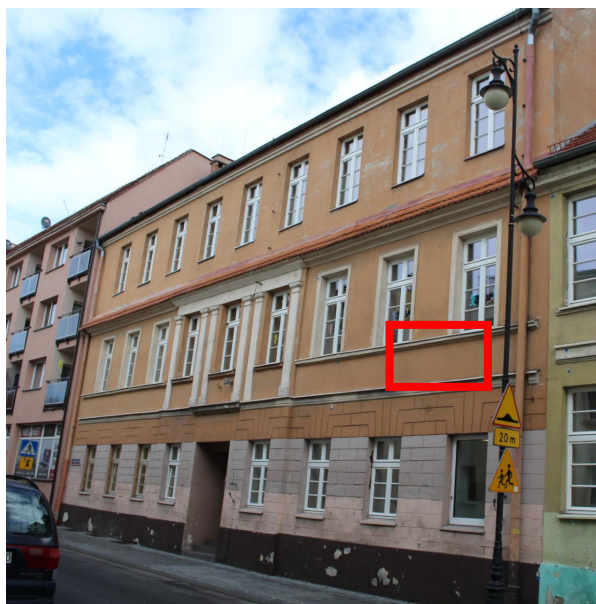
Odkrywka nr 19

**Miejsce wykonania odkrywki
(gzyms podokienny, 1.piętro -
budynek nr 9)**

1. Warstwa zaprawy mineralnej cementowo wapiennej.
2. Warstwa beżowa
3. Warstwa szara
4. Warstwa zacierki cementowej
5. Warstwa kremowa
6. Warstwa ciemno ugrowa

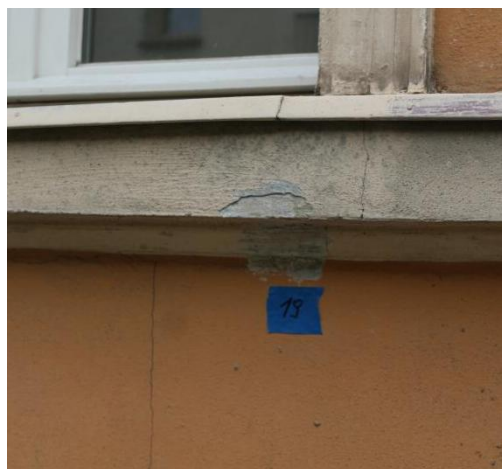
Opis warstw:

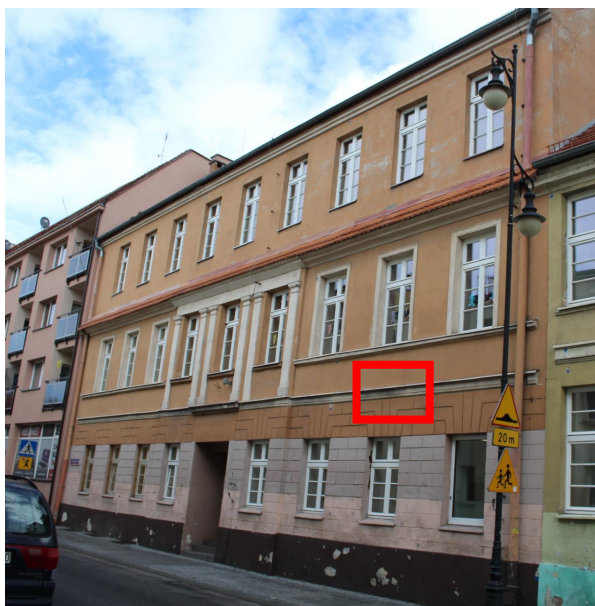
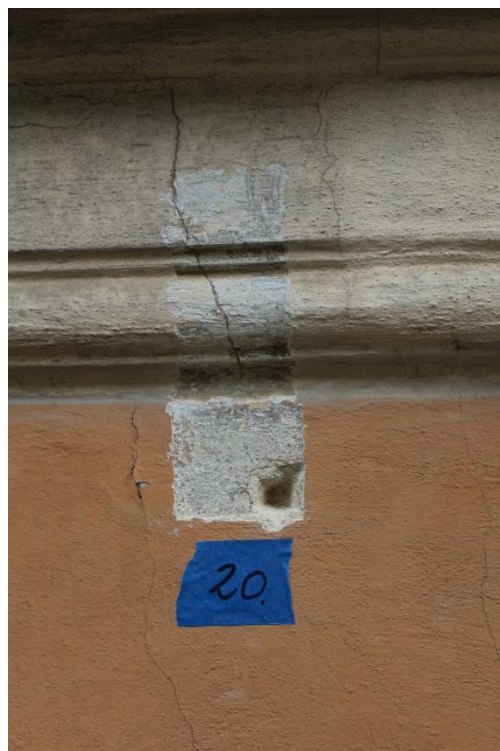
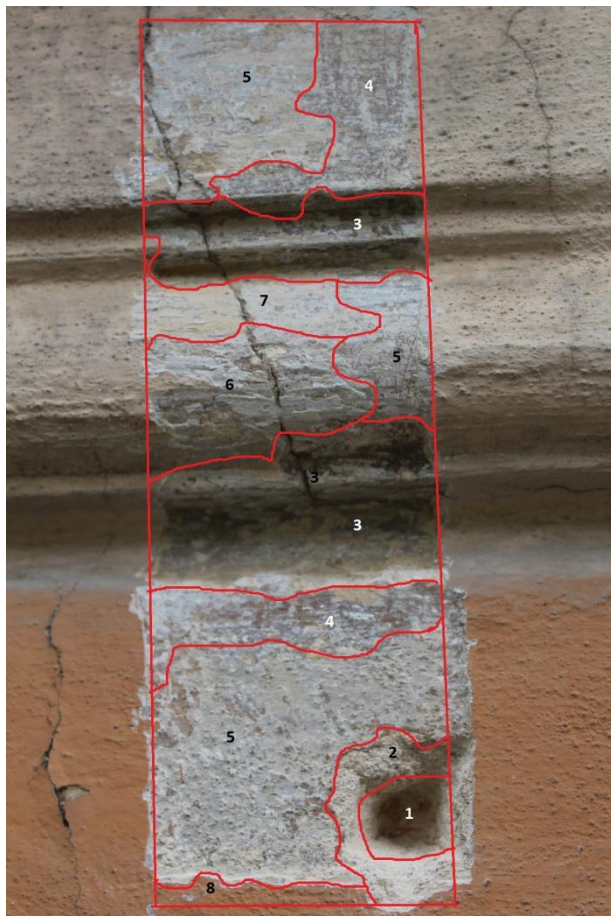
Odkrywka nr 20

**Miejsce wykonania odkrywki
(gzyms międzykondygnacyjny pomiędzy
parterem a 1.piętrem - budynek nr 9)**

1. Podłoże ceglane
2. Warstwa zaprawy mineralnej wapiennej
3. Warstwa szaro-brązowa
4. Warstwa szaro-ugrowa
5. Warstwa szara
6. Warstwa biała (zacierka)
7. Warstwa kremowa
8. Warstwa ciemno ugrowa

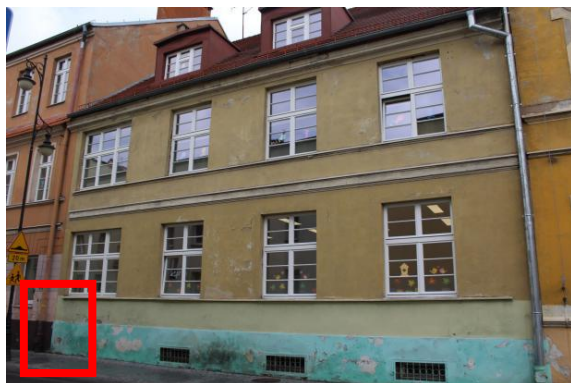
Odkrywka nr 24

**Miejsce wykonania odkrywki
(cokół budynku nr 9)**

1. Podłoże ceglane
2. Warstwa zaprawy mineralnej wapiennej
3. Warstwa brzoskwiniowa
4. Warstwa zaprawy cementowej
5. Warstwa biała
6. Warstwa brązowa
