BADANIA STRATYGRAFICZNE Z ANALIZĄ KOLORYSTYCZNĄ ELEWACJI

Ul. Jadwigi 1A, oraz ul. B. Prusa 7, 8, 9

Oleśnica

Oleśnica - Krzyżowice, 10.10.2022r.

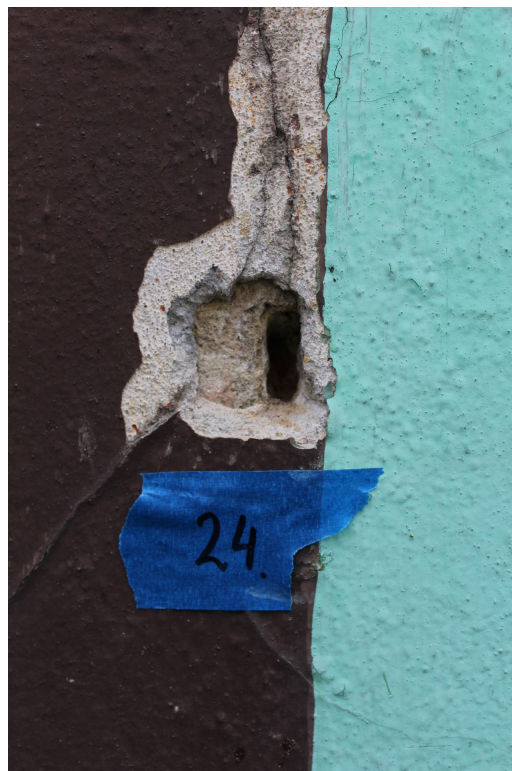
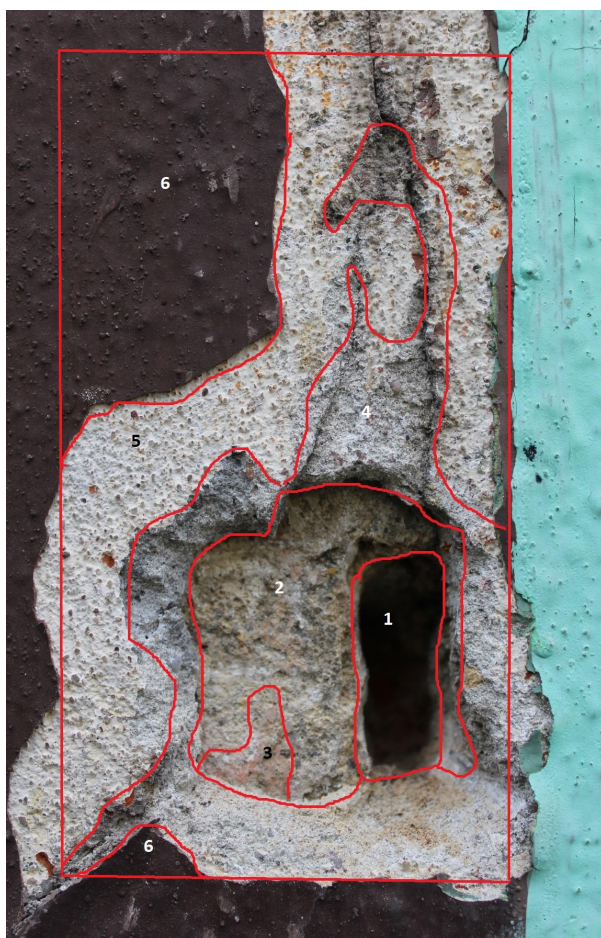
Odkrywka nr 24

**Miejsce wykonania odkrywki
(cokół budynku nr 9)**

1. Podłoże ceglane
2. Warstwa zaprawy mineralnej wapiennej
3. Warstwa brzoskwiniowa
4. Warstwa zaprawy cementowej
5. Warstwa biała
6. Warstwa brązowa

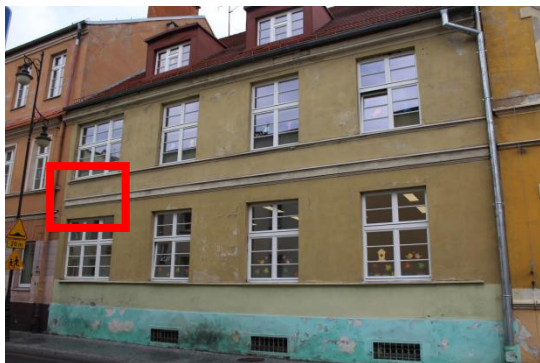
Odkrywka nr 21

**Miejsce wykonania odkrywki
(gzyms międzykondygnacyjny między
parterem a 1. piętrem - budynek nr 8)**

1. Warstwa zaprawy mineralnej wapienno-cementowej
2. Warstwa biała wyrównawcza
3. Warstwa ugrowa
4. Warstwa zacierki cementowej
5. Warstwa kremowa

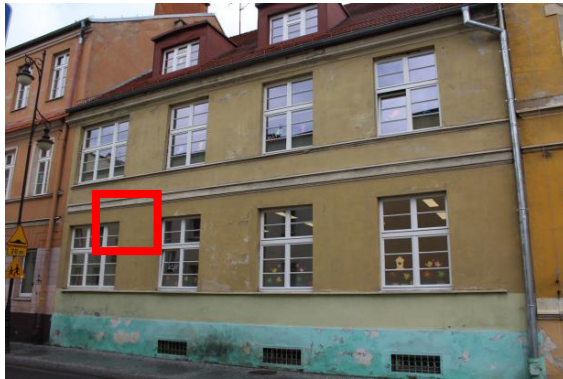
Odkrywka nr 22

**Miejsce wykonania odkrywki
(tło elewacji - budynek nr 8)**

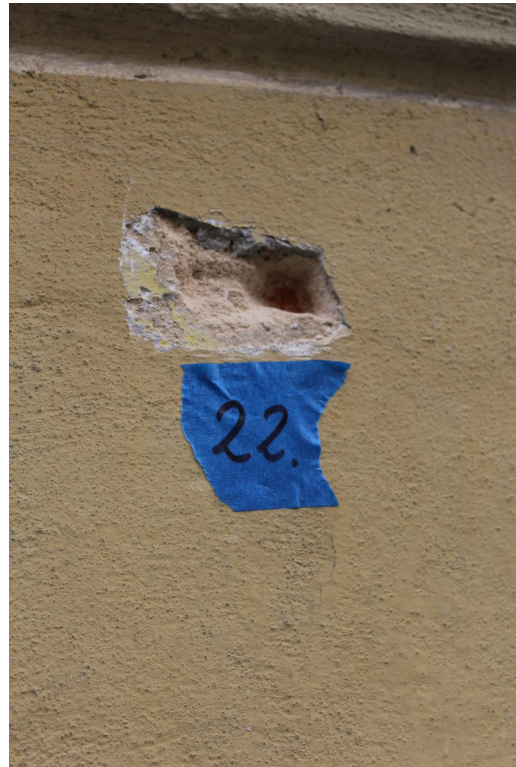
1. Podłoże ceglane
2. Warstwa zaprawy mineralnej wapiennej
3. Warstwa zaprawy cementowej
4. Warstwa pobiału
5. Warstwa żółta
6. Warstwa ugrowa

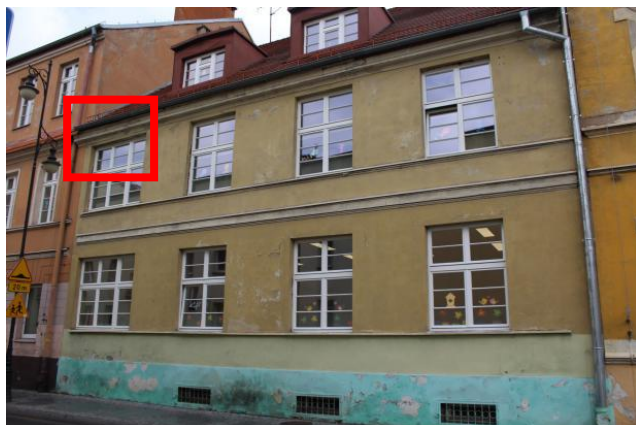
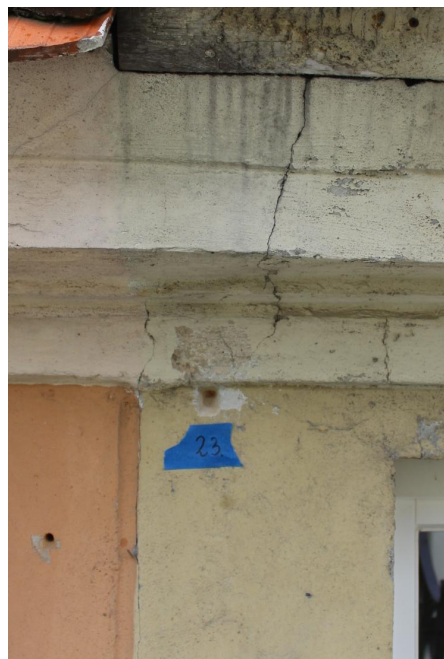
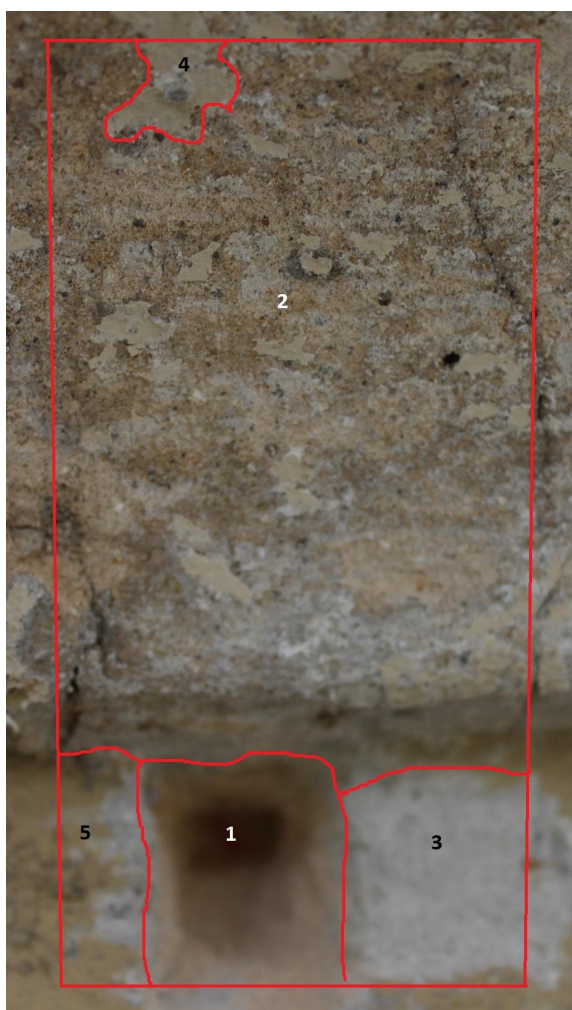
Odkrywka nr 23

**Miejsce wykonania odkrywki
(gzyms podokapowy - budynek nr 8)**

1. Podłoże ceglane
2. Warstwa zaprawy mineralnej wapiennej
3. Warstwa zacierki cementowej
4. Warstwa kremowa
5. Warstwa ugrowa
