BADANIA KONSERWATORSKIE
BUDOWY I WŁAŚCIWOŚCI MATERIAŁÓW BUDOWLANÝCH ORAZ PRZYCZYN
DEGRADACJI PODZIEMIA I PRZYZIEMIA PAWILONÓW I I PAWILONU IV
W MAZOWIECKIM SPECJALISTYCZNYM CENTRUM ZDROWIA
IM. PROF. JANA MAZURKIEWICZA

OPRACOWANIE:
PROF. DR HAB. JADWIGA W. ŁUKASZEWICZ

TORUŃ 2015

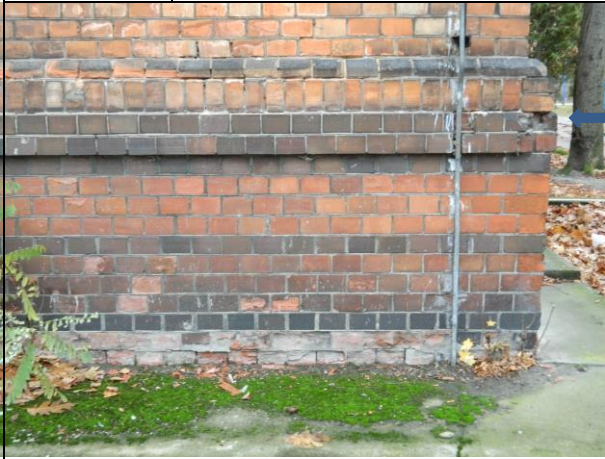
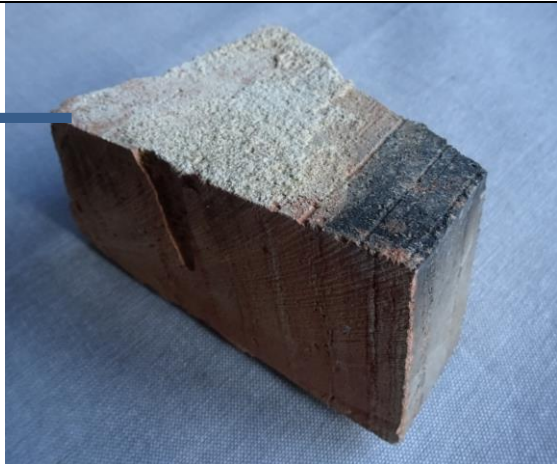
Nr próbki	5/10/15	Data	12.11.2015	Miejscowość	Pruszków-Tworki
Obiekt	Mazowieckie Specjalistyczne Centrum Zdrowia Pawilon I			Miejsce pobrania próbki:	elewacja wschodnia skrzydło C1
Materiał	Cegła o barwie żółto-pomarańczowej

Fot. 1. Przed pobraniem próbki				Fot. 2. pobrana próbka

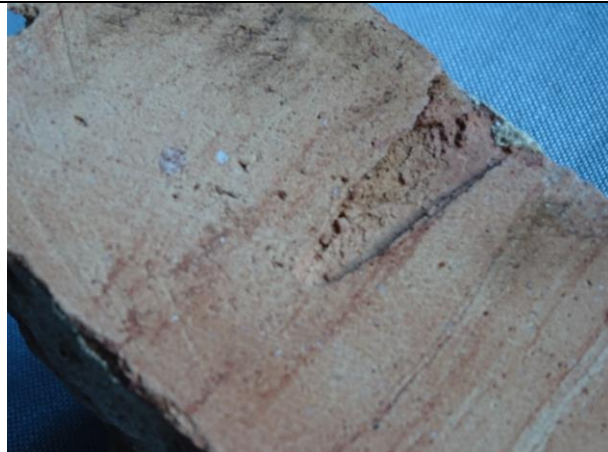
Fot. 3. Tekstura cegły – układ warstwowy i defekty wywołane procesem technologicznym				Fot. 4. Obraz mikroskopowy próbki cegły 5/10/15

Badania	Petrografia (5/10/15A – wnętrze; 5/10/15B – powierzchnia wraz ze spiekem), właściwości fizyczne, sole (5/10/15A – wnętrze; 5/10/15B – powierzchnia wraz ze spiekem)	
Wyniki badań		
Opis makroskopowy: Materiał: ceramiczna cegła, o dużej niejednorodności, wyraźnie uwarstwiona, powierzchnia z charakterystycznym ciemniejszym spiekem Barwa: żółto-pomarańczowa Wytrzymałość: wysoka		opis mikroskopowy: barwa: żółto pomarańczowa, z powierzchniową warstwą ciemnobrązową tekstura: bezładna struktura: dominująca psamitowa spoiwo: bazalne działanie 2MHCl: brak reakcji działanie 6MNaOH: - rodzaj i uziarnienie kruszywa: kwarc, minerały nieprzezroczyste

- Cegły posiadają barwę jasną: żółto pomarańczową, wykazują budowę warstwową i pomimo, że stwierdzono w niej występowanie różnobarwnych form metailastycznych, przy badaniu petrograficznym przy skrzyżowanych nikolach wykazują pełną izotropowość, czyli jednorodną mineralogicznie budowę. Wpływa to na stosunkowo dużą odporność, głównie mrozową a w konsekwencji obserwujemy, obserwujemy dobry stan zachowania cegieł.

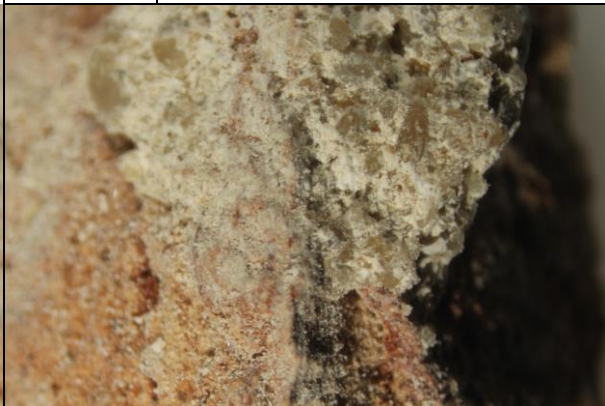
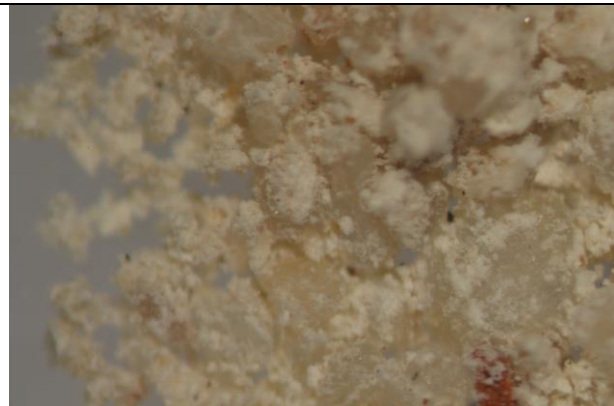
Nr próbki	5/10/15C	Data	12.11.2015	Miejscowość	Pruszków-Tworki
Obiekt	Mazowieckie Specjalistyczne Centrum Zdrowia Pawilon I			Miejsce pobrania próbki: elewacja wschodnia skrzydło C	
materiał	Zaprawa murarska leżąca na cegle 5/10/15

Fot. 1. Próbką zaprawy na cegle 5/10/15				Fot. 2. Pobrana próbka 5/10/15C	
badania	Petrografia, TAR			Sole	
Wyniki badań					
Opis makroskopowy: Materiał: zaprawa Barwa: biało-kremowa Wytrzymałość: niska			opis mikroskopowy: barwa: biało-kremowa tekstura: bezładna struktura: dominująca psamitowa spoiwo: kontaktowo-porowe działanie 2MHCl: burzliwa działanie 6MNaOH: - rodzaj i uziarnienie kruszywa: kwarc, minerały nieprzezroczyste		
Termiczna analiza różnicowa					
Woda higroskopijna [%]	Gips [%]	Woda konstytucyjna lub subst. organiczne [%]	Węglan wapnia [%]	Pozostałość nie ulegająca rozkładowi [%]	
2,46	0,76	-	19,34	77,44

- Oryginalna zaprawa murarska oraz cegły w warstwach powierzchniowych są silnie zasolone, a największy w nich udział mają siarczany wapnia, w mniejszej ilości sodu. Tylko próbka pobrana z wnętrza cegły, wykazuje mniejszą ilość soli i praktycznie brak siarczanu wapnia, występuje natomiast chlorek sodu.

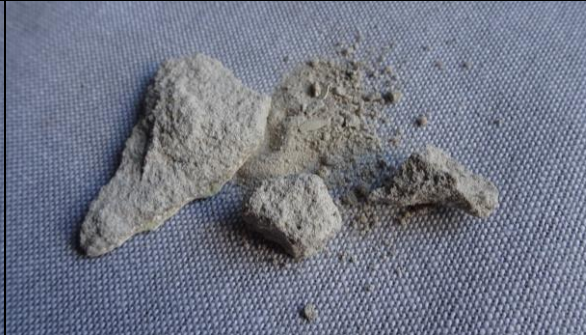
Nr próbki	6/10/15	Data	12.11.2015	Miejscowość	Pruszków-Tworki
Obiekt	Mazowieckie Specjalistyczne Centrum Zdrowia Pawilon IV			Miejsce pobrania próbki: piwnica, szatnia wnęka	
Materiał	Zaprawa

Fot. 1. Miejsce pobrania próbki 6/10/15				Fot.1. Pobrana próbka 6/10/15	
Badania	TAR			Sole	
Wyniki badań:					
Opis makroskopowy: Materiał: Zaprawa mineralna Barwa: biało-szara Spoistość: zwięzła, częściowo sypka Wytrzymałość: niska				opis mikroskopowy: barwa: biało-szara tekstura: bezładna struktura: dominująca psamitowa spoiwo: kontaktowo-porowe działanie 2MHCl: z wydzielaniem CO ₂ działanie 6MNaOH: - rodzaj i uziarnienie kruszywa:

- W zasadzie wszystkie materiały zawierają znaczne ilości soli. Jedynie zaprawa pobrana w szatni, w piwnicy w Pawilonie IV, zawierała niewiele soli, głównie siarczanów (0,20%).

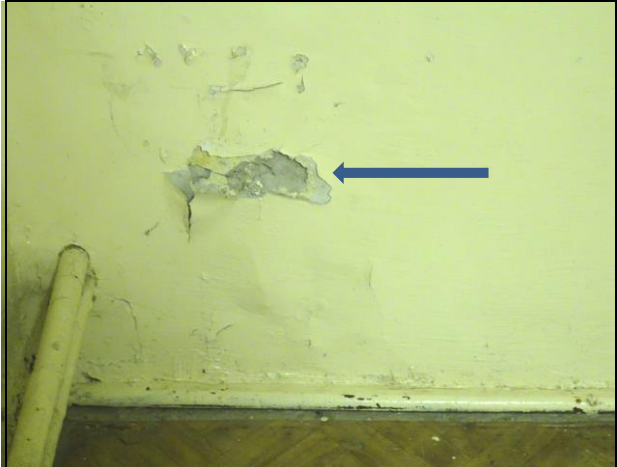
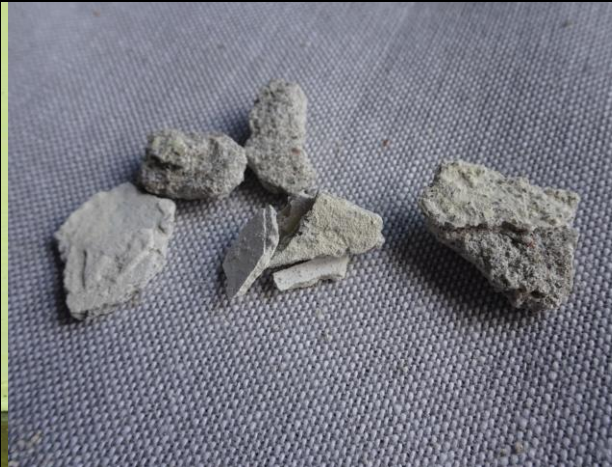
Nr próbki	7/10/15	Data	12.11.2015	Miejscowość	Pruszków-Tworki
Obiekt	Mazowieckie Specjalistyczne Centrum Zdrowia Pawilon IV			Miejsce pobrania próbki: piwnica, korytarz przy WC	
Materiał	Zaprawa

Fot. 1. Miejsce przed pobraniem próbki 7/10/15			Fot. 2. Próbka 7/10/15		
Badania			Sole		
Wyniki badań:					
Opis makroskopowy: Materiał: Zaprawa mineralna z warstwami farby Barwa: szara, warstwy powierzchniowe białe Spoistość: zwięzła Wytrzymałość: średnia			opis mikroskopowy: barwa: szara, warstwy powierzchniowe białe tekstura: bezładna struktura: dominująca psamitowa spoiwo: kontaktowo-porowe, w warstwach powierzchniowych bazalne, działanie 2MHCl: z wydzielaniem CO ₂ działanie 6MNaOH: rodzaj i uziarnienie kruszywa: szkielet ziarnowy urozmaicony, kwarc, minerały nieprzezroczyste

- Natomiast zaprawa, z piwnicy (okolice WC) również w Pawilonie IV zawierała już dużo większą ilość soli gdyż powyżej 3%. W skład tych soli wchodził głównie gips oraz azotan sodu. Przyczyn tego zjawiska jest wiele. W tym miejscu prawdopodobnie mogło dojść do uszkodzenia izolacji pionowej, co powodować może intensywniejsze przenikanie wody do wnętrza budynku. Ponadto stwierdzono, że tynki wewnętrzne w piwnicach są praktycznie cementowe, dodatkowo pokryte szlichtami gipsowymi i cementowymi. Stąd zawartość soli wysoka.

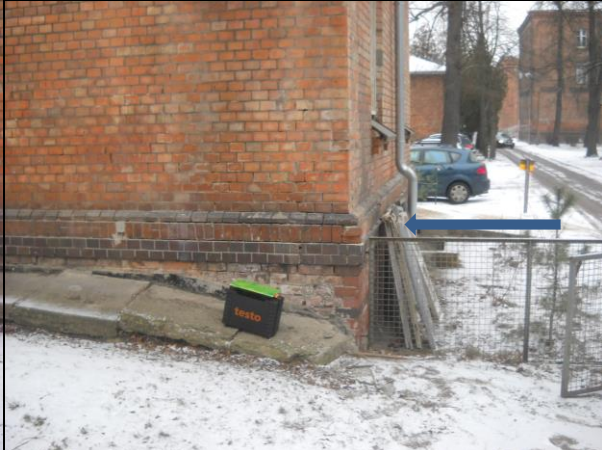
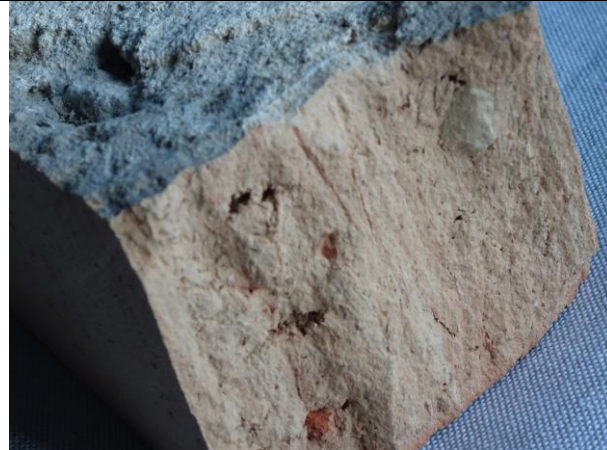
Nr próbki	7/10/15	Data	12.11.2015	Miejscowość	Pruszków-Tworki
Obiekt	Mazowieckie Specjalistyczne Centrum Zdrowia Pawilon I			Miejsce pobrania próbki: Pawilon I, elewacja wschodnia skrzydło D.	
Materiał	Cegła

Fot. 1. Miejsce przed pobraniem próbki				Fot. 2. Pobrana próbka	
Badania	Właściwości fizyczne				
Wyniki badań:					
Opis makroskopowy: Materiał: cegła o zróżnicowanej barwie (warstwy) Barwa: żółto-pomarańczowa Sпоistość: zwięzła Wytrzymałość: wysoka				opis mikroskopowy: barwa: żółto-pomarańczowa tekstura: bezładna struktura: dominująca psamitowa spoiwo: bazalne działanie 2MHCl: brak reakcji działanie 6MNaOH: - rodzaj i uziarnienie kruszywa: ziarna kwarcu

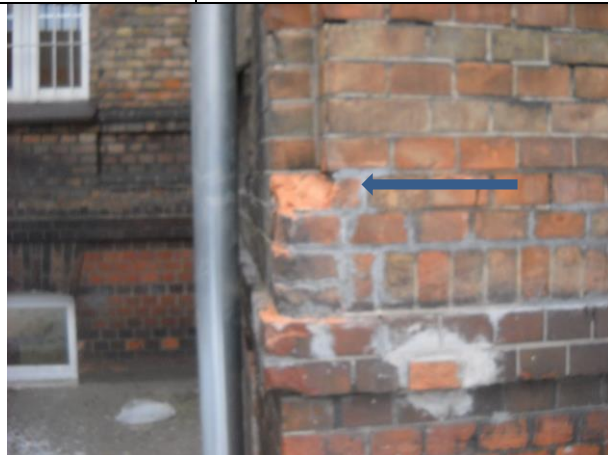
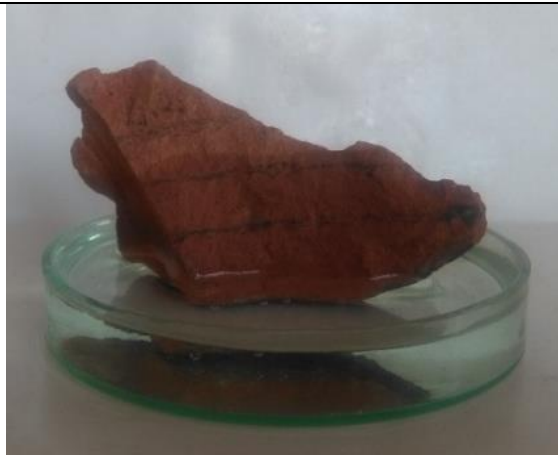
Nr próbki	7/10/15	Data	12.11.2015	Miejscowość	Pruszków-Tworki
Obiekt	Mazowieckie Specjalistyczne Centrum Zdrowia Pawilon IV			Miejsce pobrania próbki: Elewacja wschodnia skrzydła północno/wschodniego	
Materiał	Cegła

Fot. 1. Miejsce przed pobraniem próbki 19/10/15				Fot. 2. Pobrana próbka w trakcie badania wznoszenia kapilarnego	
Badania	Właściwości fizyczne				
Wyniki badań:					
Opis makroskopowy: Materiał: cegła Barwa: pomarańczowa Spoistość: zwięzła Wytrzymałość: wysoka				opis mikroskopowy: barwa: pomarańczowa tekstura: bezładna struktura: dominująca psamitowa spoiwo: bazalne działanie 2MHCl: brak reakcji działanie 6MNaOH: - rodzaj i uziarnienie kruszywa: ziarna kwarcu
