## **VIBROAKUSTICKÁ ŠTÚDIA PRE ZÁMER „HELIPORT V AREÁLI UNIVERZITNEJ NEMOCNICE BRATISLAVA“**

**ŽIVOTNÉ PROSTREDIE - MERANIE IMISIÍ HLUKU  
BUDOVY, KONŠTRUKCIE A ZARIADENIA V BUDOVÁCH – MERANIE  
VIBRÁCIÍ V HODNOTENOM MIESTE**

Protokol: A\_104\_2018

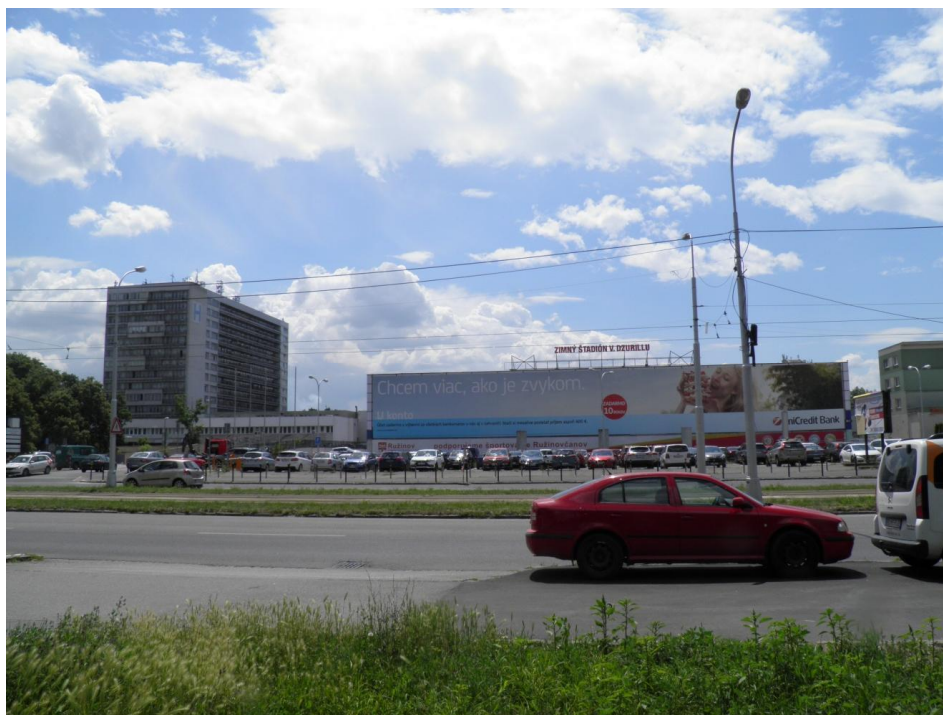
**Obr. 2.1** Univerzitná nemocnica Ružinov a zimný štadión Vladimíra Dzurilla v Bratislave

Cieľom štúdie bolo overiť možnosť umiestnenia heliportu v blízkom okolí univerzitnej nemocnice Ružinov a zimného štadiónu Vladimíra Dzurilla (Obr. 1). Monitorovali sme vplyv technickej seizmicity od vrtuľníka záchrannej zdravotnej služby, ktorý by zabezpečoval prepravu zranených do nemocnice Ružinov. Návrh výstavby Heliportu je v blízkosti zimného štadiónu Vladimíra Dzurilla, ktorom sa nachádzajú byty zamestnancov štadióna. Bola skúmaná možnosť ohrozenie objektu štadióna vplyvom preletu a pristávania vrtuľníkov záchrannej zdravotnej služby na predpokladanom mieste heliportu. Rozsah technickej seizmicity vychádza z podkladov „Vyhľadávacia štúdia pre umiestnenie heliportu pre vrtuľníkovú záchrannú zdravotnú službu pre Univerzitnú nemocnicu Bratislava-Nemocnica Ružinov.

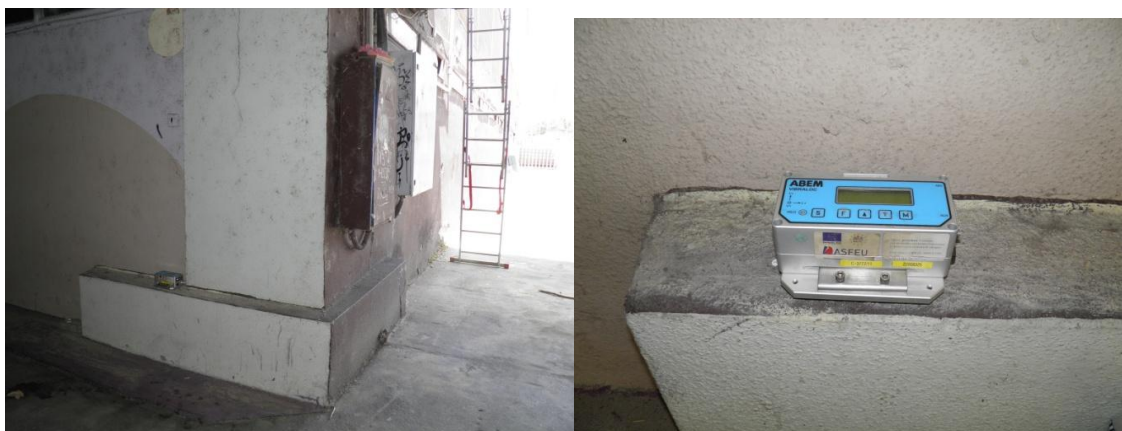
**Obr. 3.6** Meracie referenčné stanovisko S1 v meracom bode S1 (vľavo) na betónovom základe zimného štadióna Vladimíra Dzurilla v Bratislave. Digitálna seizmická aparátúra Vibraloc ABEM na meracom bode S1 (vpravo)

Pre potrebu predikcie vplyvu budúcej prevádzky heliportu sme merali vplyv technickej seizmicity pri prelete vrtuľníka záchranej zdravotnej služby nad budovou zimného štadiónu Vladimíra Dzurilla (Obr. 5). Merali sme hodnotu rýchlosti kmitania  $v_{peak}$  v meracom bode S1 na betónovom základe zimného štadióna (Obr. 3.6) a na oceľovom nosníku okna – v meracom bode S2 nad meracím bodom S1, vo výške 6 m (Obr. 3.7). Tieto merania poukázali na možné maximálne hodnoty rýchlosti kmitania pri preletoch vrtuľníkov záchranej zdravotnej služby nad objektom zimného štadióna pri pristavaní na plánovanom objekte heliportu.

*Poznámka: Hodnoty rýchlosti kmitania  $v_{peak}$  na meracom bode S1 pri prelete vrtuľníka záchranej zdravotnej služby boli pod prahom citlivosti seizmickej aparátúry.*

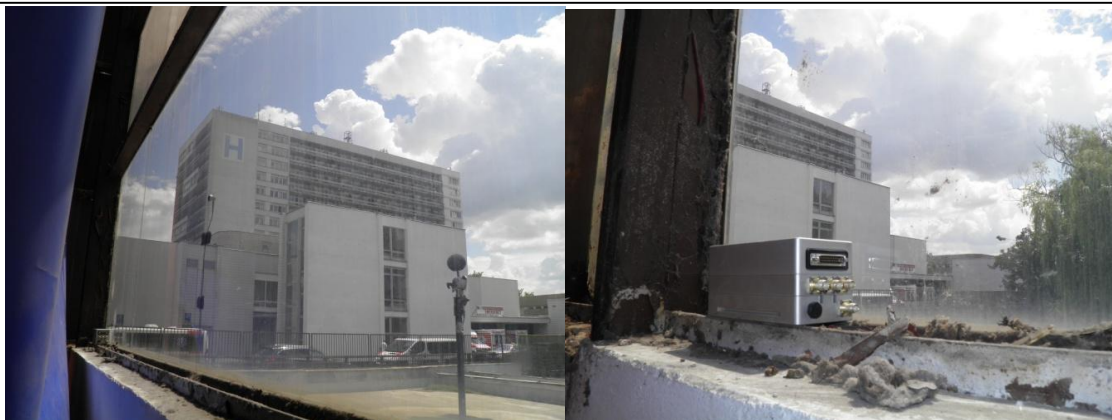
**Obr. 3.7** Meracie referenčné stanovisko S2 v meracom bode S2 (vľavo) na oceľovom nosníku okna štadióna Vladimíra Dzurillu v Bratislave. Digitálna seizmická aparátúra Vibraloc ABEM na meracom bode S2 (vpravo)

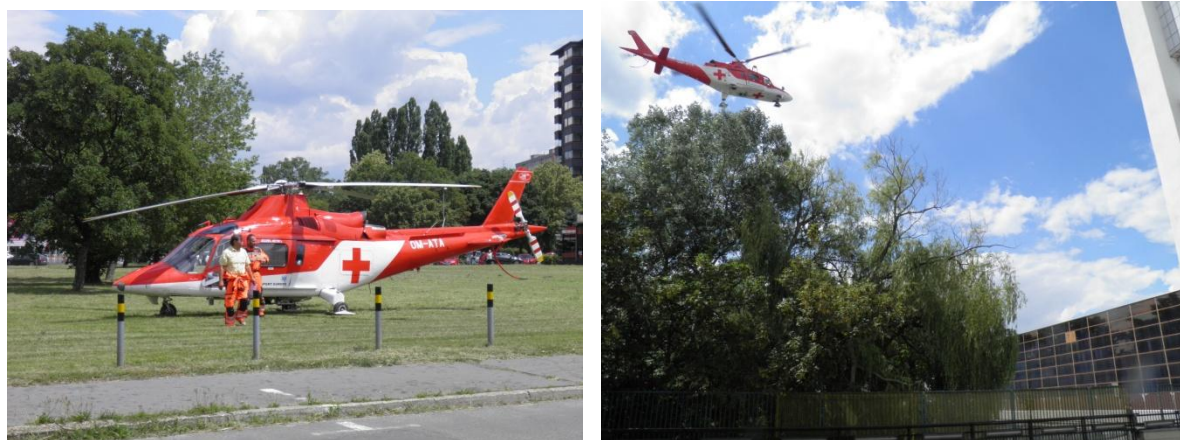
**Obr. 3.8** Vrtuľník záchranej zdravotnej služby pred Univerzitnou nemocnicou v Ružinove (vľavo) a pri prelete nad plánovaným stanoviskom heliportu. V pozadí je hala zimného štadióna Vladimíra Dzurillu v Bratislave
