KONCEPCE OBNOVY A ÚDRŽBY HRADEB V UHERSKÉM BRODĚ

AKTUALIZACE

MARTIN ČÍHALÍK

ŘÍJEN 2011

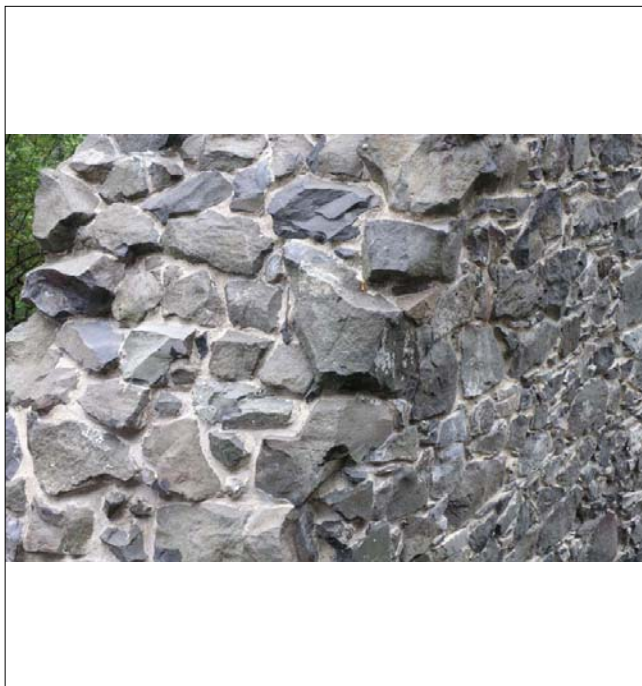
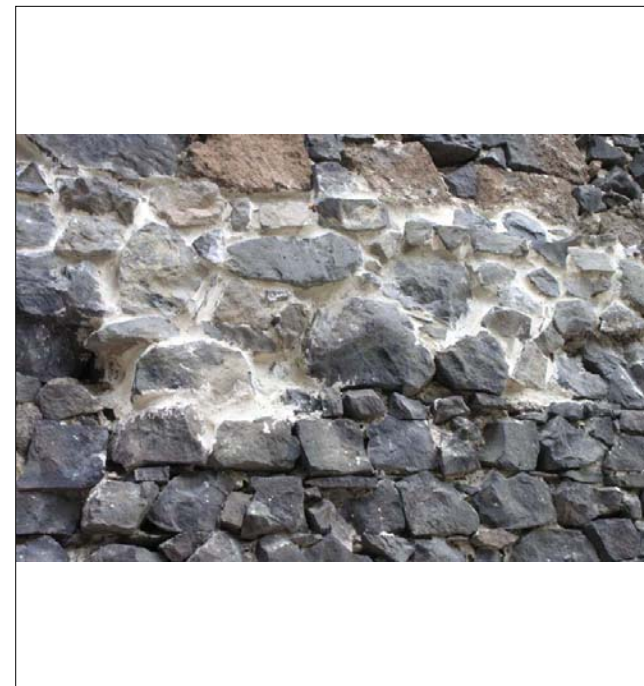
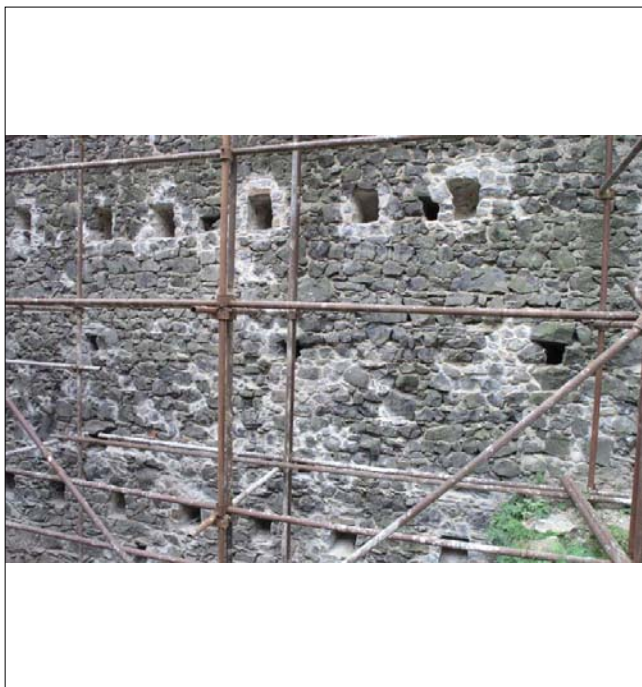
- Katastrální mapa s identifikací dochovaného hradebního zdiva
- Analogické postupy obnovy zdění a zpevňování, včetně úpravy koruny maltou s vysazením vegetace, foto č. 1 - 8 - hrad Trosky.
- Analogické postupy oplechování koruny zdiva olověným plechem, foto č. 9 - 10 - klášter Rosa Coeli Dolní Kounice.
- Dokumentace současného stavu foto č. 1 - 216

- Zajištění koruny hradby - vyrovnání nastavenou vápennou omítkou, injektáž dutin, příprava zeminy pro vegetaci

- výsadba suchomilné vegetace (netřesk, rozchodník, kostřava, řebříček, pelyněk, mochna, pryšec, apod.) Osazení drnů se suchomilnou vegetací na horizontální a rozvolněné partie zdiva je dobrou ochranou vrchní části konstrukce. Dostatečně vysoká drnová koruna s hustým porostem suchomilných rostlin s tenkými kořínky je schopná zachytit a odpařit velké množství vody, které stéká do zdiva na svislý povrch a vymílá spáry.
