## BADANIA KONTROLNE - GEOTECHNICZNE

### OPINIA GEOTECHNICZNA PODŁOŻA GRUNTOWEGO

Lokalizacja                      Andrychów, ulica Żwirki i Wigury

Określenie warunków geotechnicznych w miejscu planowanej inwestycji: Przebudowa ulicy Żwirki i Wigury w Andrychowie.

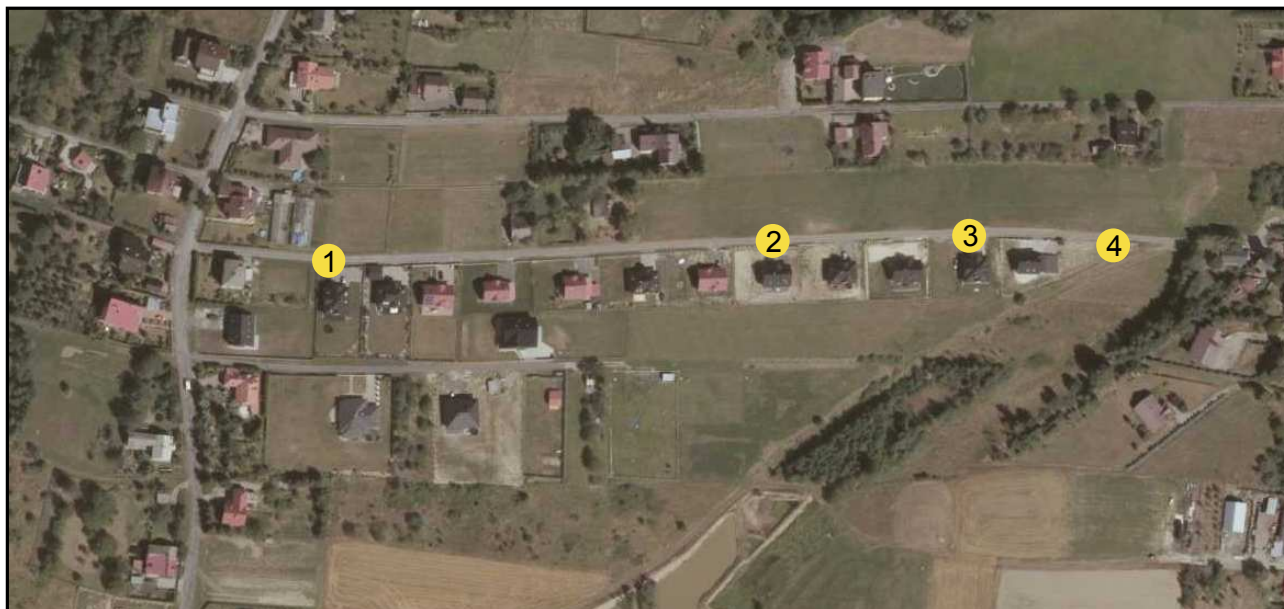
Załącznik 1 -lokalizacja obszaru badań

SKALA 1:1000

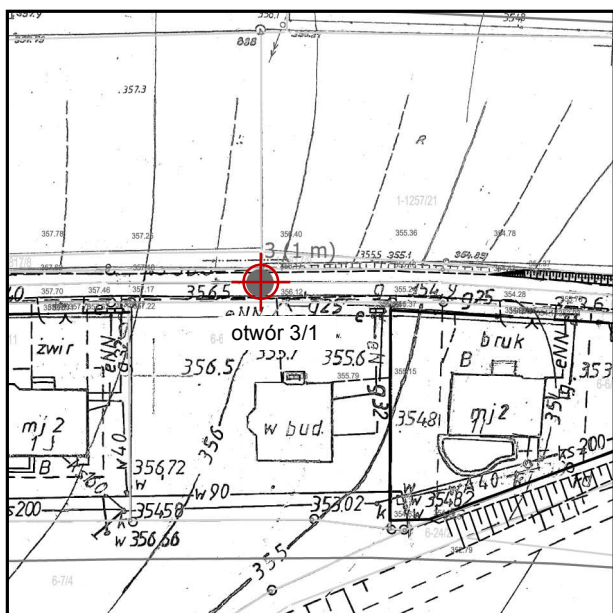
0,0-0,3		0,3	Kruszywo, żwir	nB	w			
Q

0,3-1,0		>0,7	Gлина pylasta zwięzła, barwy brązowej	Gπz	mw	pzw		
PROFIL GEOTECHNICZNY OTWORU NR 3							Głębokość otworu: 1,0 m
