DOKUMENTACJA TECHNICZNA STOLARKI OKIENNEJ I DRZWIOWEJ

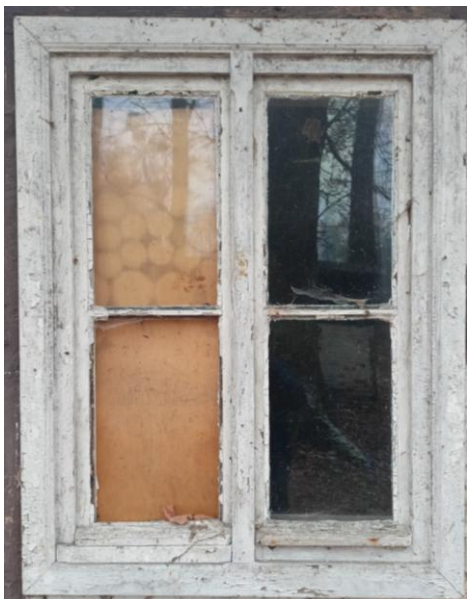
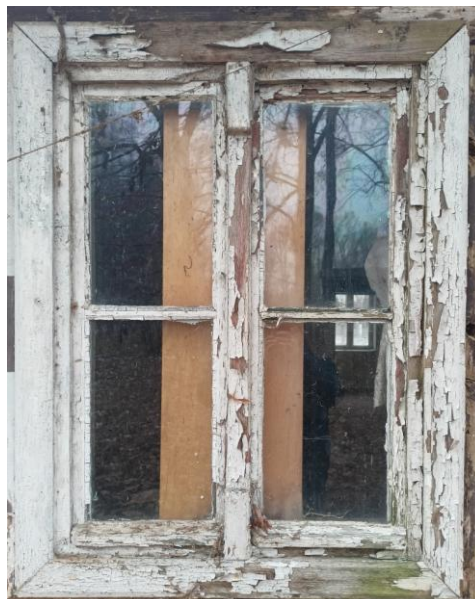
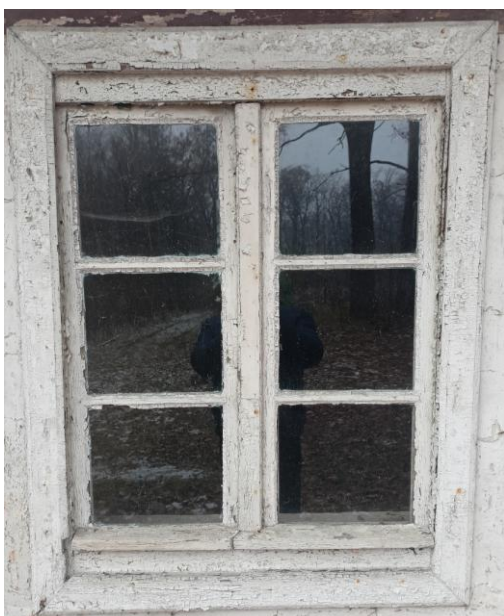
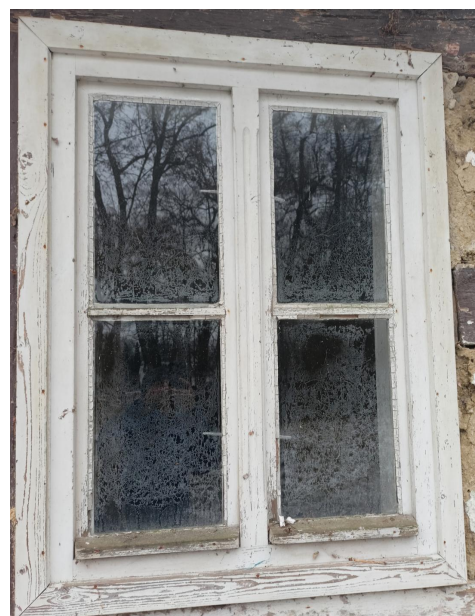
Omawiany budynek gajówki posiada istniejącą drewnianą stolarkę okienną w kolorze białym. Na elewacji frontowej - wschodniej występują 3 okna każde inne. Jedno skrzynkowe, drugie pojedyncze z ruchomym słupkiem środkowym, zaś trzecie pojedyncze ze stałym słupkiem środkowym. Podobnie wygląda sytuacja z oknami na elewacji północnej i zachodniej. Każde z okien ma różne profilowanie, różne podziały i wycięcia dekoracyjne. Ponadto stolarka jest zeschnięta, wypaczona oraz w licznych miejscach przegnita. Dodatkowo stolarka nie jest oryginalna i była wymieniana na przestrzeni lat pojedynczo, przez co obecnie każde okno jest inne.

W niniejszej dokumentacji projektowej zgodnie z przedstawionym zestawieniem stolarki okiennej przewidziano wymianę całej stolarki okiennej na nową ujednoliconą co do stylu, podziałów i profilowania. Nowa stolarka okienna wykonana zostanie jako drewniana w kolorze białym z pojedynczą parą skrzydeł otwieranych oraz słupkiem wewnętrznym stałym.

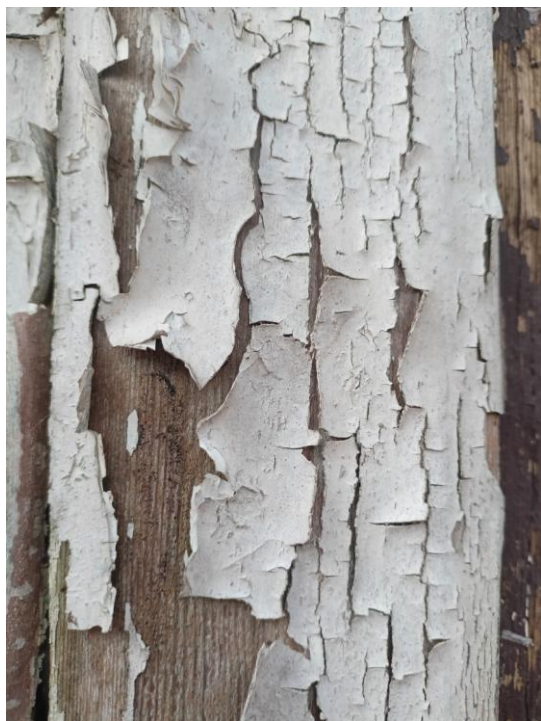
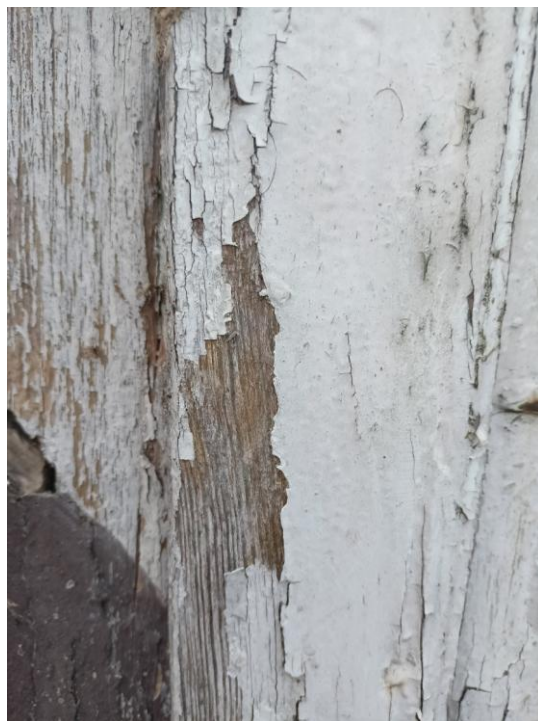
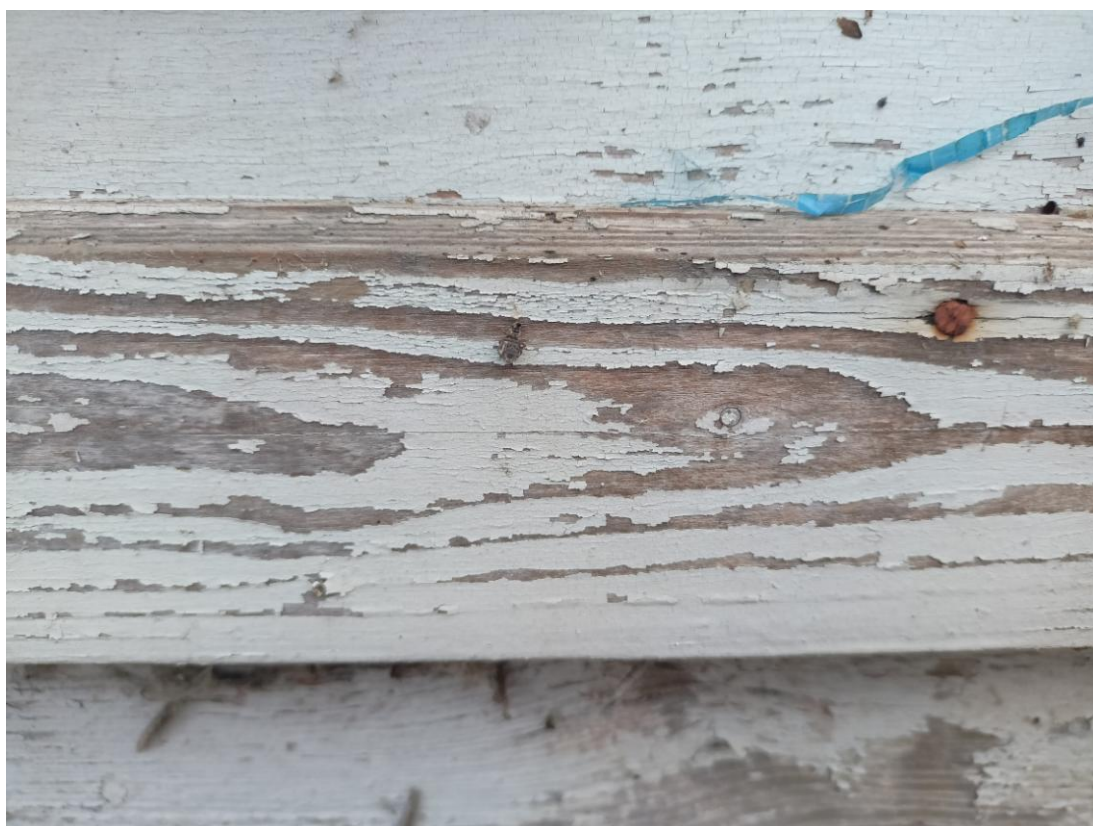
Dokonano licznych odkrywek pierwotnych warstw farb na istniejącej stolarce okiennej na podstawie których stwierdzono, że stolarka okienna była wielokrotnie malowana. W każdej z odkrywek stwierdzono że pierwotna barwa stolarki wykonana była jako biała.

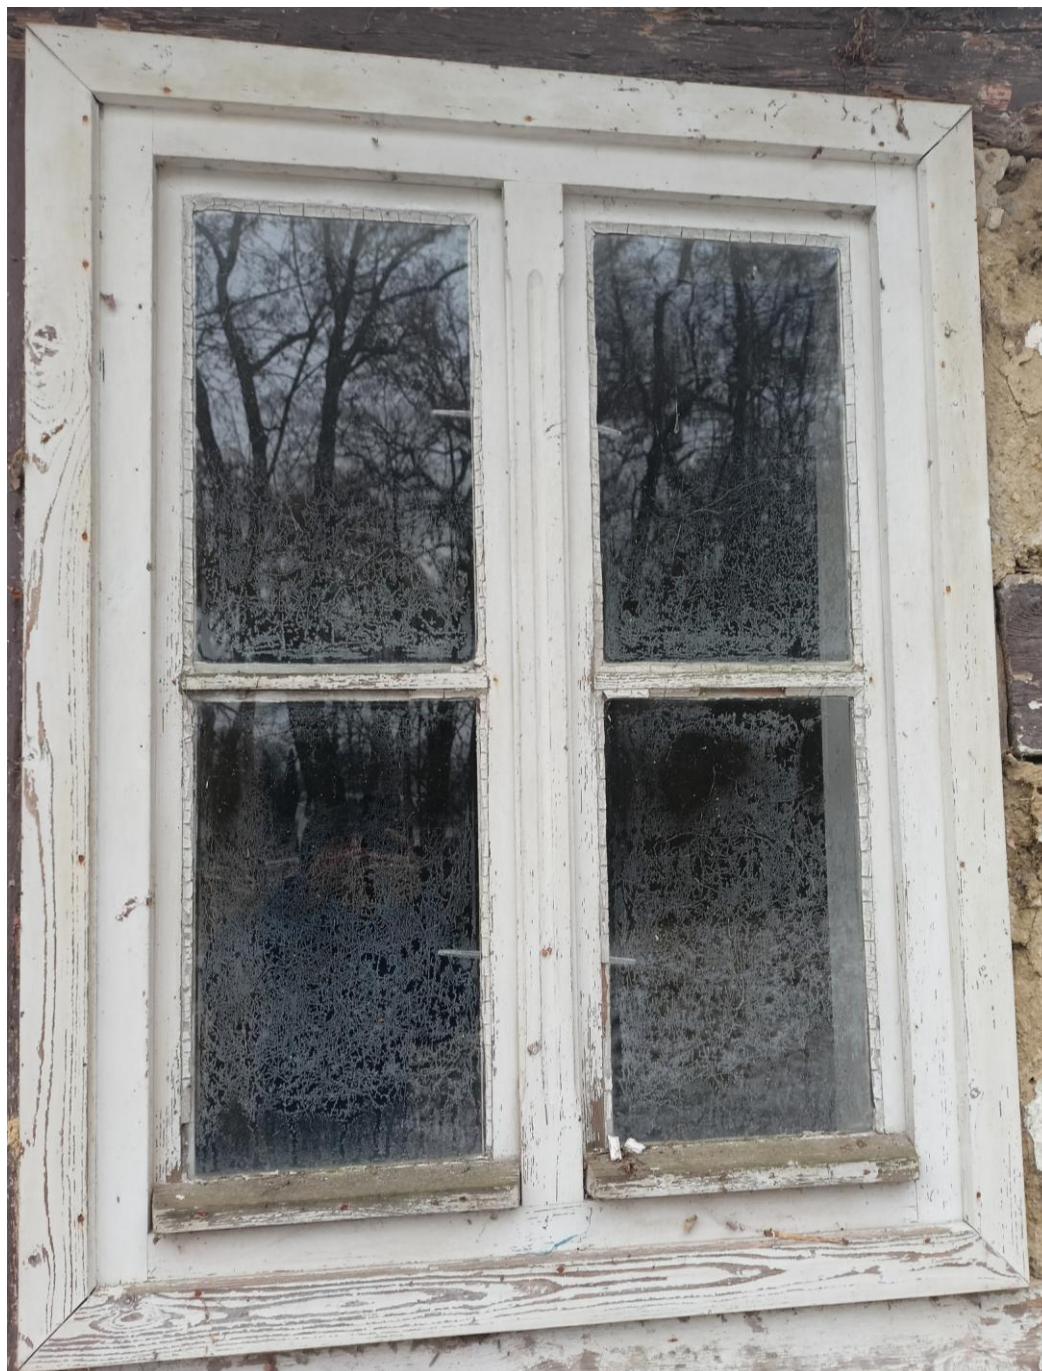
Projektowany wygląd stolarki okiennej przedstawiono poniżej.

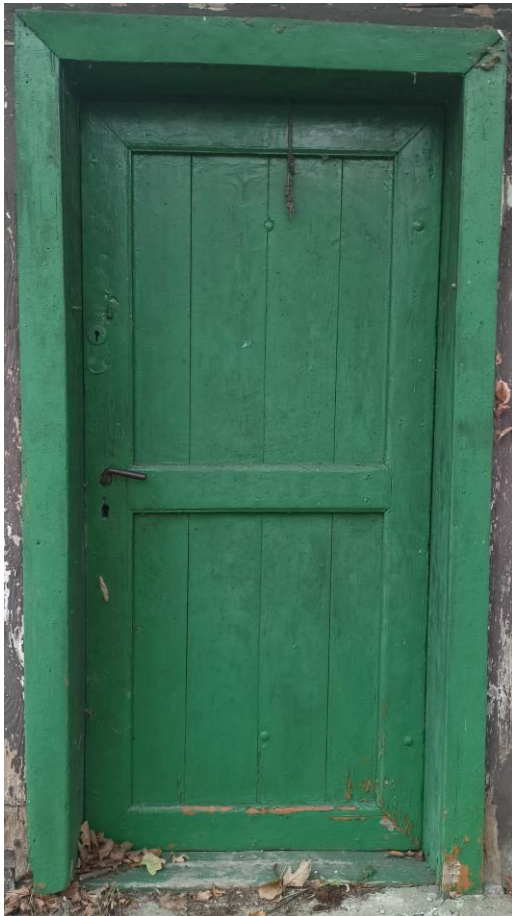
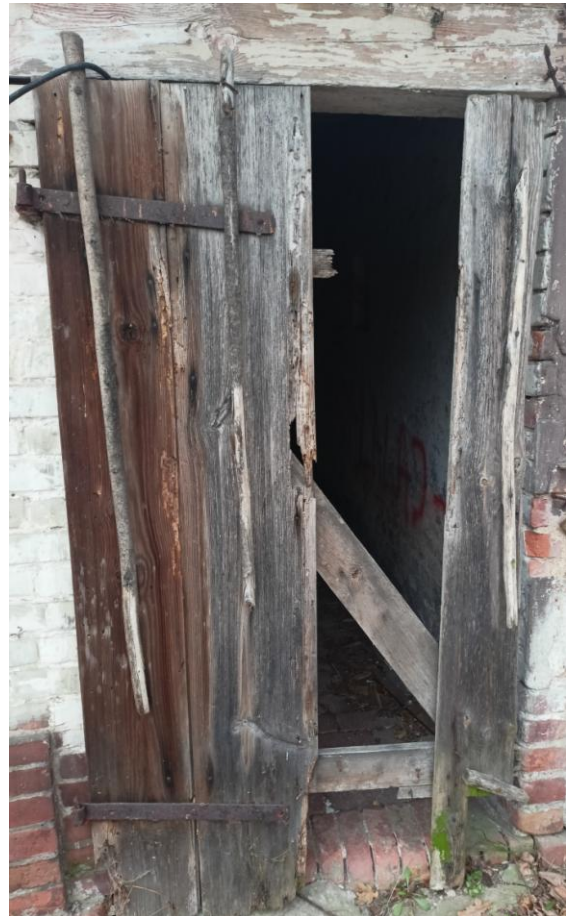
Omawiany budynek gajówki posiada istniejącą drewnianą stolarkę drzwiową w kolorze brązowym. W budynku występują 2 sztuki drzwi zewnętrznych z czego główne są drewniane w formie właściwych drzwi zaś boczne do pomieszczenia gospodarczego występują w formie wrót zbitych z desek. Drzwi główne są rozeschnięte i wypaczone zaś w dolnych partiach zgnite na skutek wilgoci. Drzwi boczne są połamane i niekompletne. Drzwi nie wykazują żadnych wartości architektonicznych.

W niniejszej dokumentacji projektowej zgodnie z przedstawionym zestawieniem stolarki drzwiowej przewidziano wymianę całej stolarki drzwiowej na nową ujednoliconą co do stylu, podziałów i profilowania. Nowa stolarka okienna wykonana zostanie jako drewniana w kolorze orzech. Projektowany wygląd stolarki drzwiowej zewnętrznej przedstawiono na zestawieniu stolarki drzwiowej.

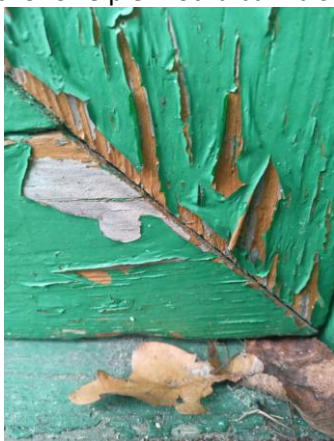
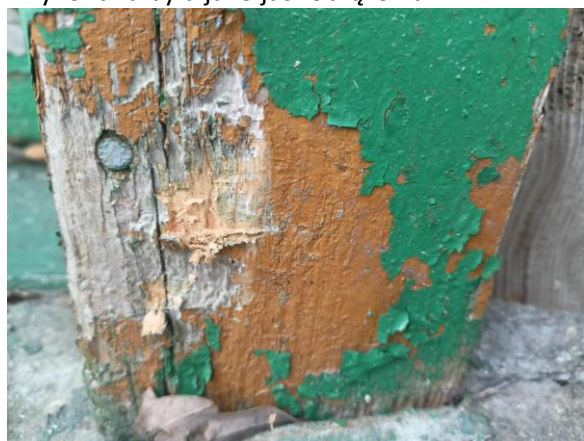
Dokonano odkrywek pierwotnych warstw farb na istniejącej stolarce drzwiowej na podstawie których stwierdzono, że stolarka drzwiowa była wielokrotnie malowana. W każdej z odkrywek stwierdzono że pierwotna barwa stolarki wykonana była jako jasnobrązowa.

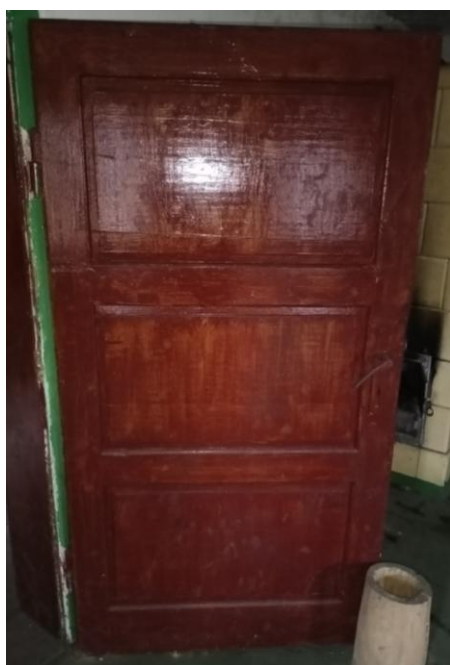
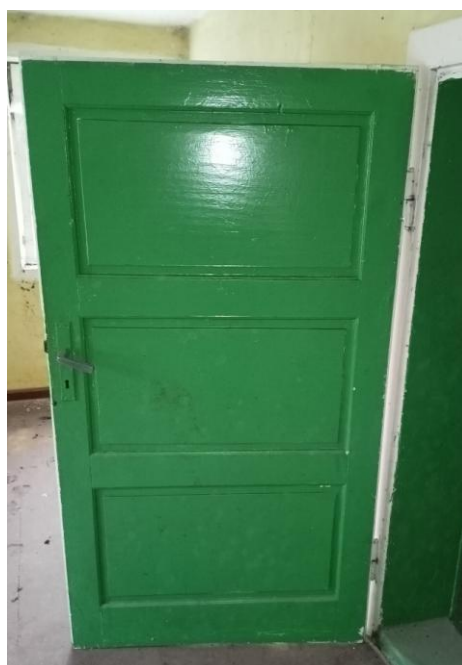
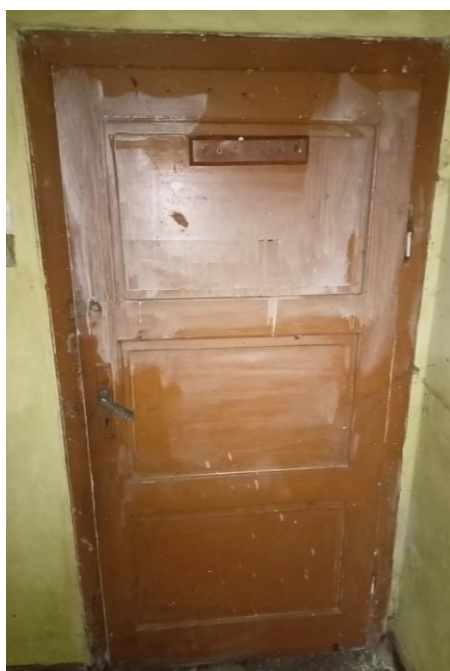
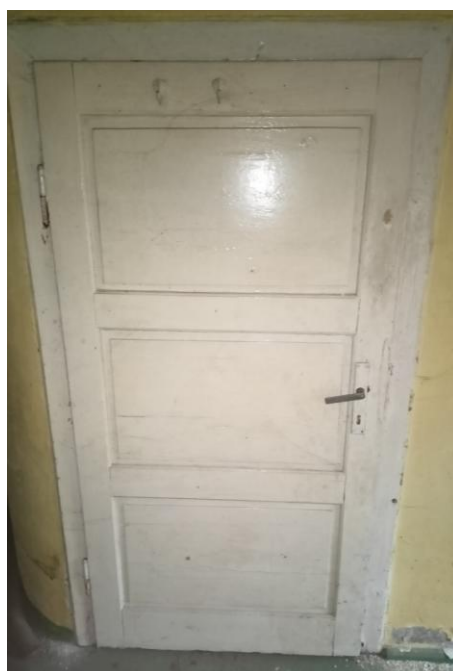
Omawiany budynek gajówki posiada istniejącą drewnianą i płycinową stolarkę drzwiową w różnych kolorach tj. biały, jasnobrązowy, zielony i tek. Drzwi są wypaczone oraz częściowo spróchniałe na skutek drewnojadów. Posiadają ościeżnicę na całą szerokość muru. Nie wykazują żadnych wartości architektonicznych.

W niniejszej dokumentacji projektowej zgodnie z przedstawionym zestawieniem stolarki drzwiowej przewidziano wymianę całej stolarki drzwiowej wewnętrznej na nową ujednoliconą co do stylu, podziałów i profilowania. Nowa stolarka okienna wykonana zostanie jako drewniana w kolorze orzech. Projektowany wygląd stolarki drzwiowej wewnętrznej przedstawiono na zestawieniu stolarki drzwiowej.

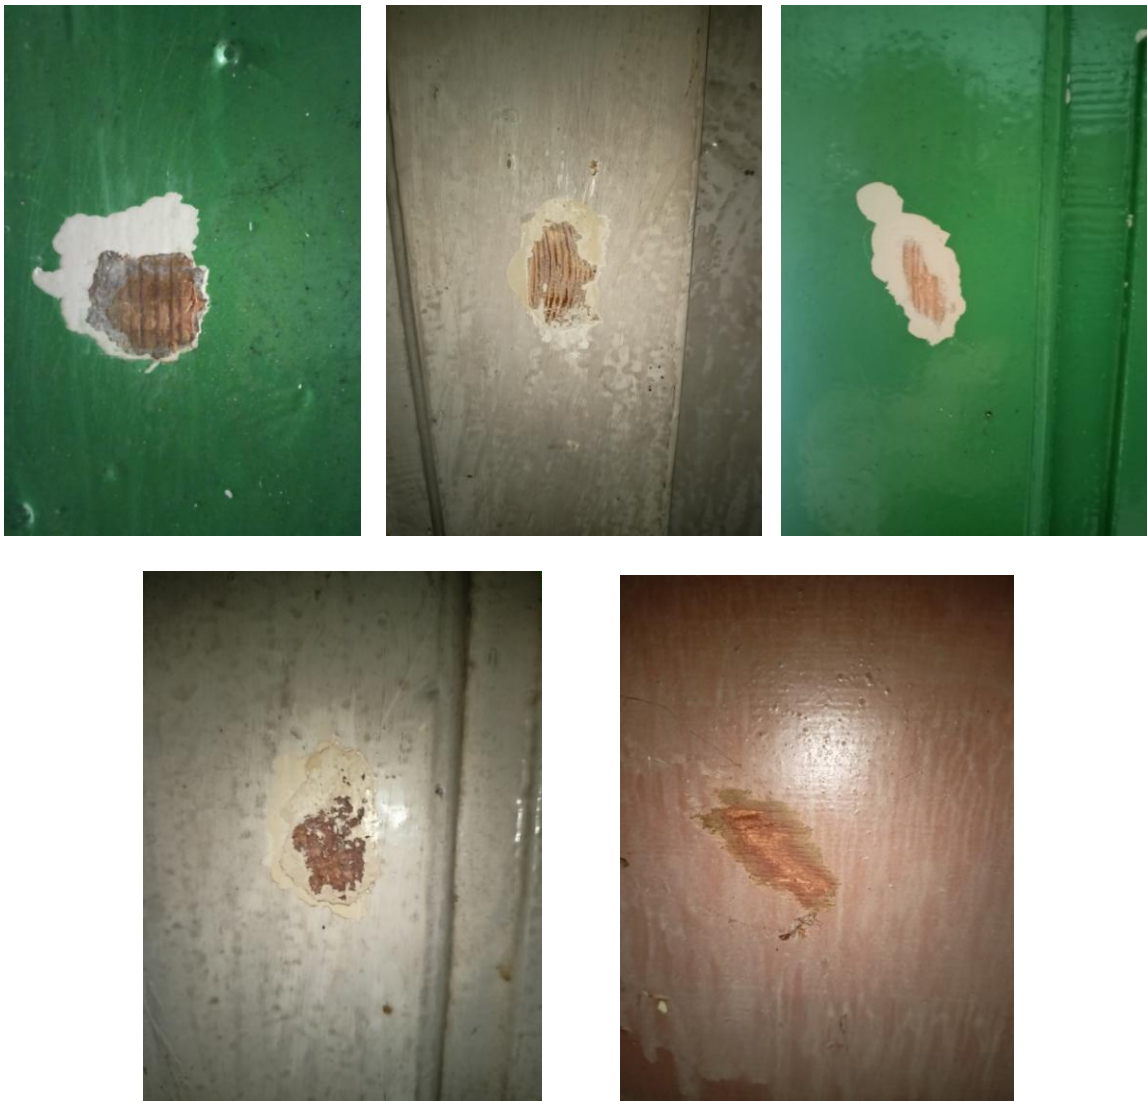
Dokonano licznych odkrywek pierwotnych warstw farb na istniejącej stolarce drzwiowej na podstawie których stwierdzono, że stolarka drzwiowa była wielokrotnie malowana. Większość drzwi posiada inny kolor po swoich przeciwnych stronach. W części stolarki stwierdzono, że pierwotna barwa wykonana była jako jasnobrązowa, zaś w pozostałej stolarce stwierdzono pierwotne występowanie koloru białego.
