## Návrh dočasného zajištění střešní konstrukce objektu ZUŠ Šternberk Olomoucká 1289/3, Šternberk

**Stupeň:** Odborná pomoc

**Datum vyhotovení:** 02.04.2024

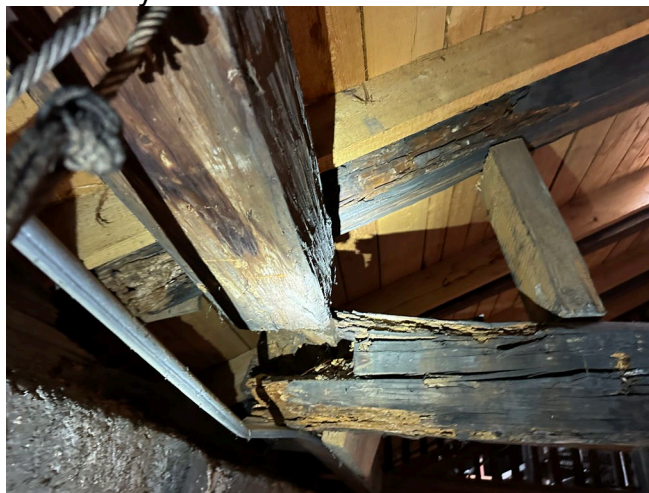
Návrh dočasného zajištění střešní konstrukce vychází z předaného průzkumu (Průzkumy staveb 02/2024). Předkládaný dokument tedy nehodnotí stav konstrukce.
