# EKSPERTYZA TECHNICZNA

## *NOŚNOŚCI DACHU MIEJSKIEJ BIBLIOTEKI PUBLICZNEJ POD MONTAŻ INSTALACJI FOTOWOLTAICZNYCH (PV)*

działka nr ew. 2034/69  
Identyfikator: 247101\_1.1013.2034/69  
ul. Kalwaryjska 62D  
41-940 Piekary Śląskie

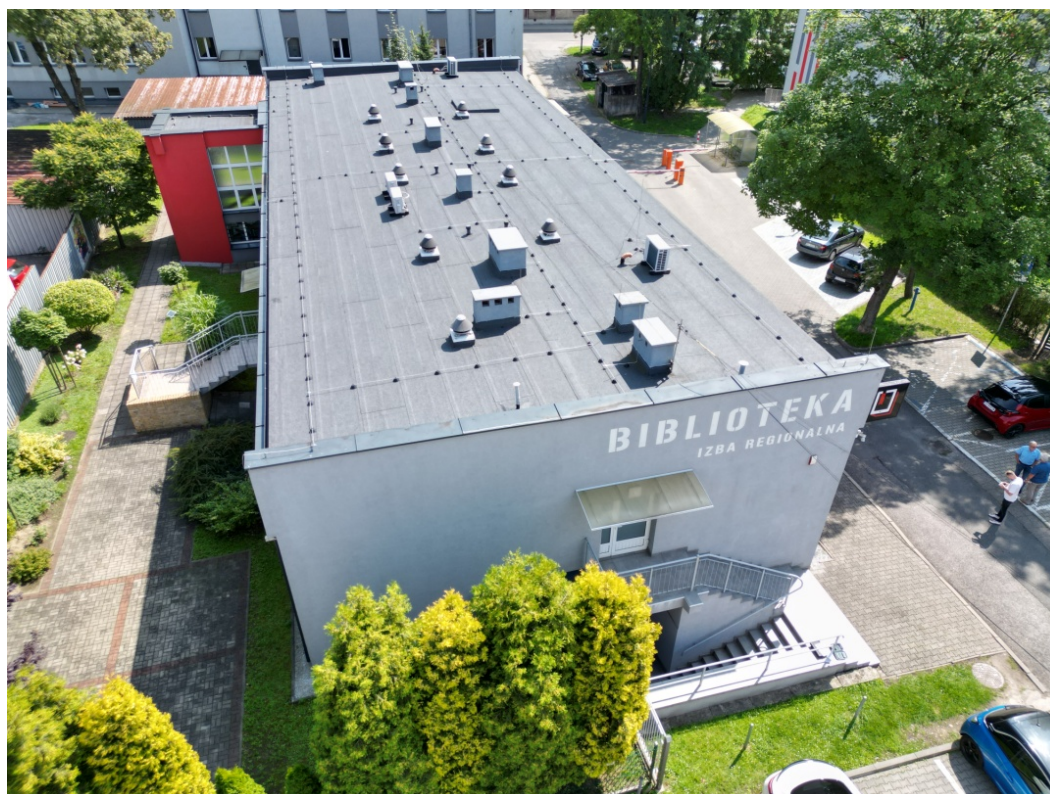
Stropodach w konstrukcji dachu płaskiego, ocieplony styropianem. Element konstrukcyjny stanowią prefabrykowane płyty kanałowe.

Ogólnie stan techniczny pokrycia dachu ocenia się jako dobry.

Ogólnie stan techniczny konstrukcji dachu określono jako dobry.

Zdj. 2 Widok dachu

- **stan dobry**, element wymaga bieżącej konserwacji: konstrukcja dachu.
- **stan zadowolający**, element wymaga drobnych napraw: pokrycie dachu.

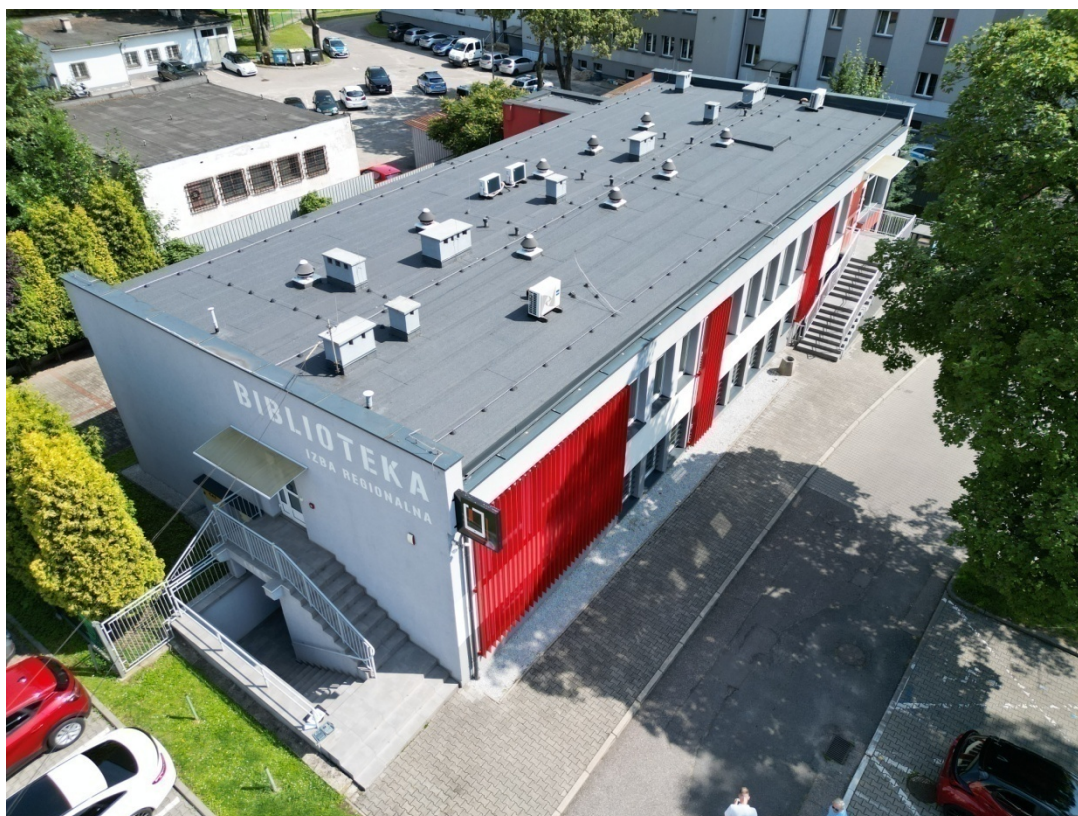
Zdj. 3 Widok dachu

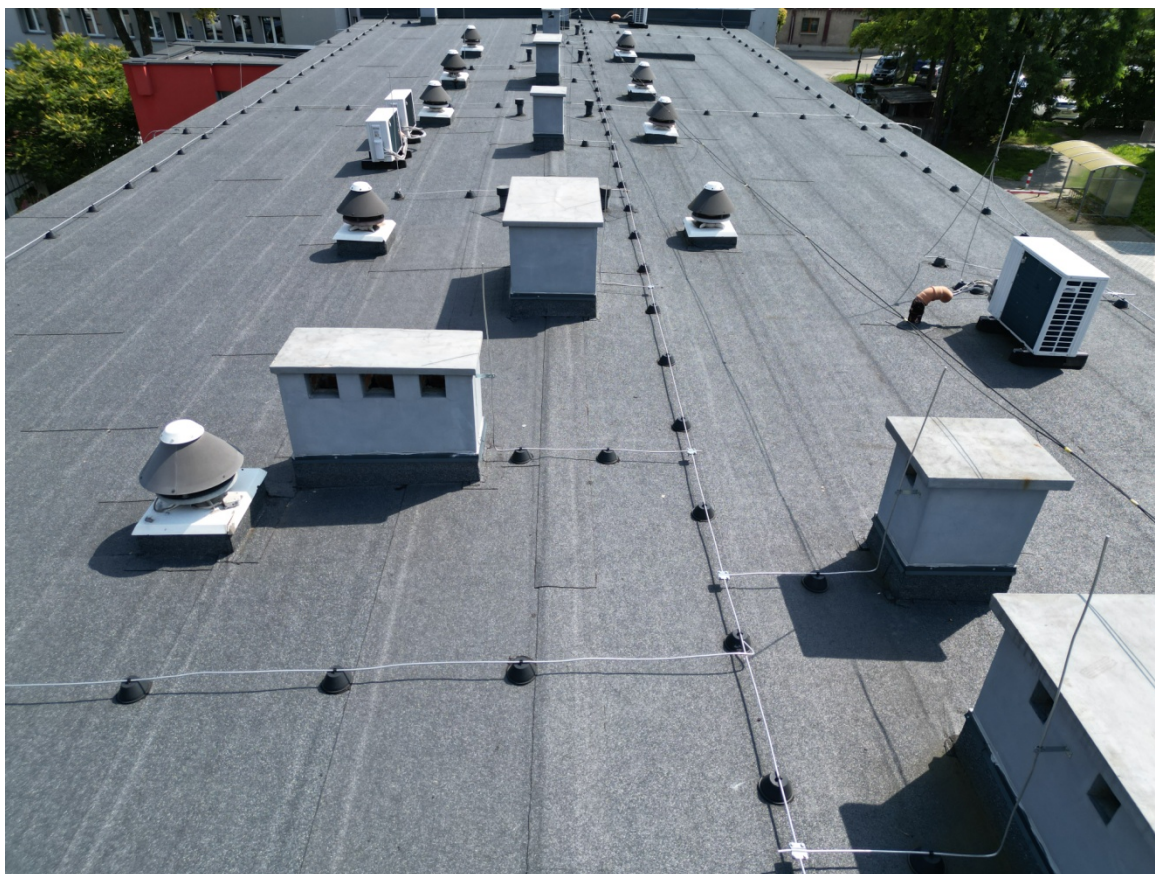
Zdj. 4 Widok dachu

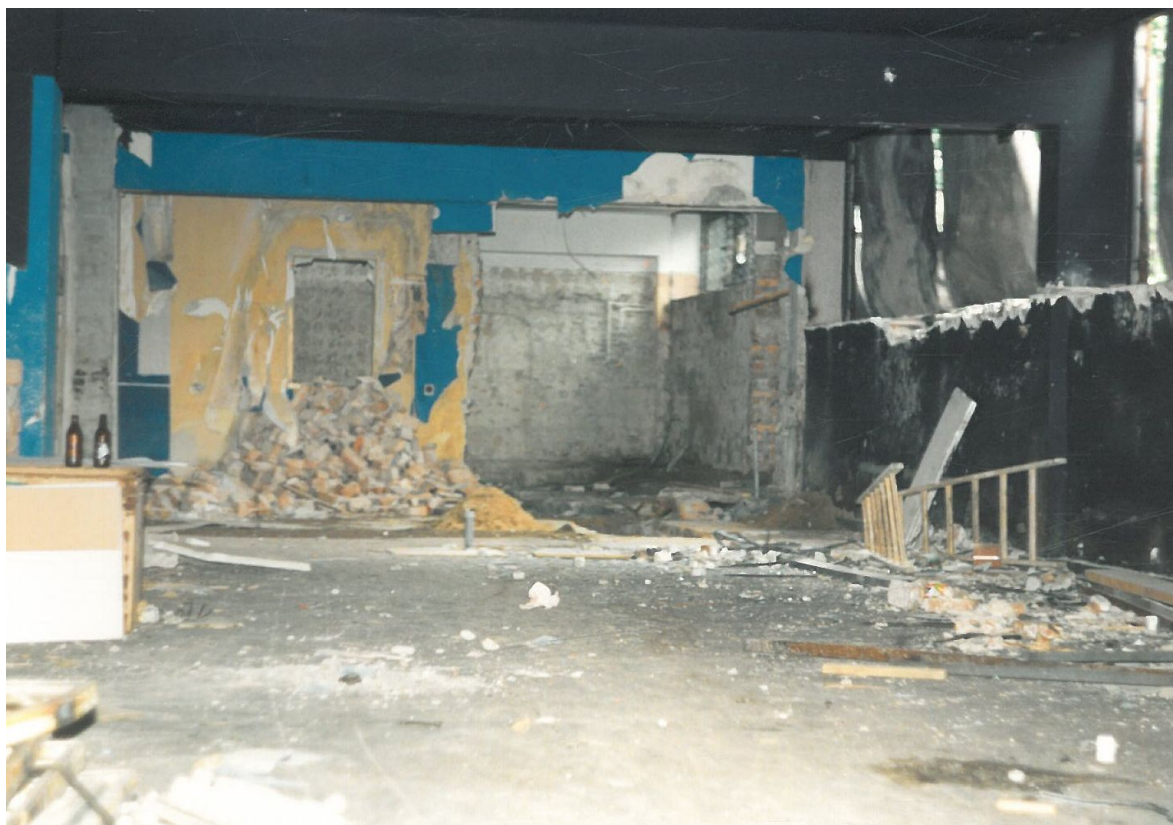
Zdj. 5 Zdjęcie archiwalne [<https://piekarskiwerk.pl/images/artykuly/antracyt/Antracyt10.jpg>]

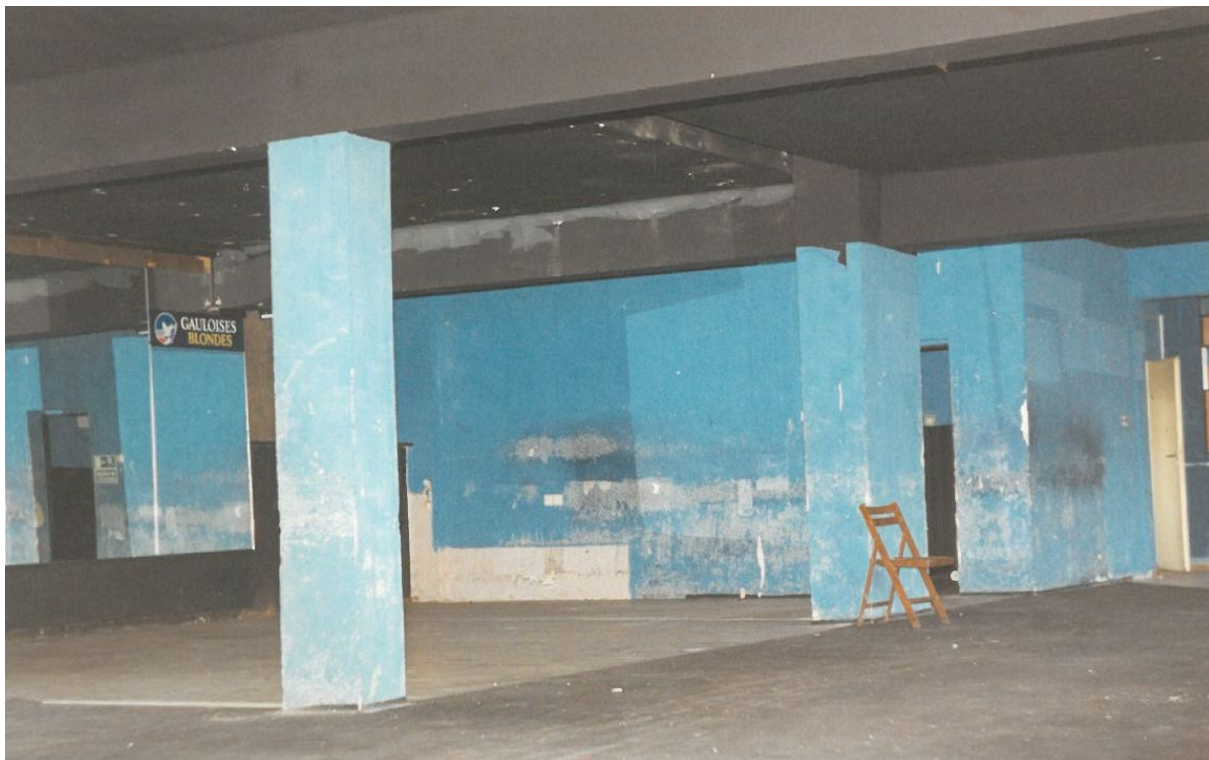
Zdj. 6 Zdjęcie archiwalne [<https://piekarskiwerk.pl/images/artykuly/antracyt/Antracyt11.jpg>]

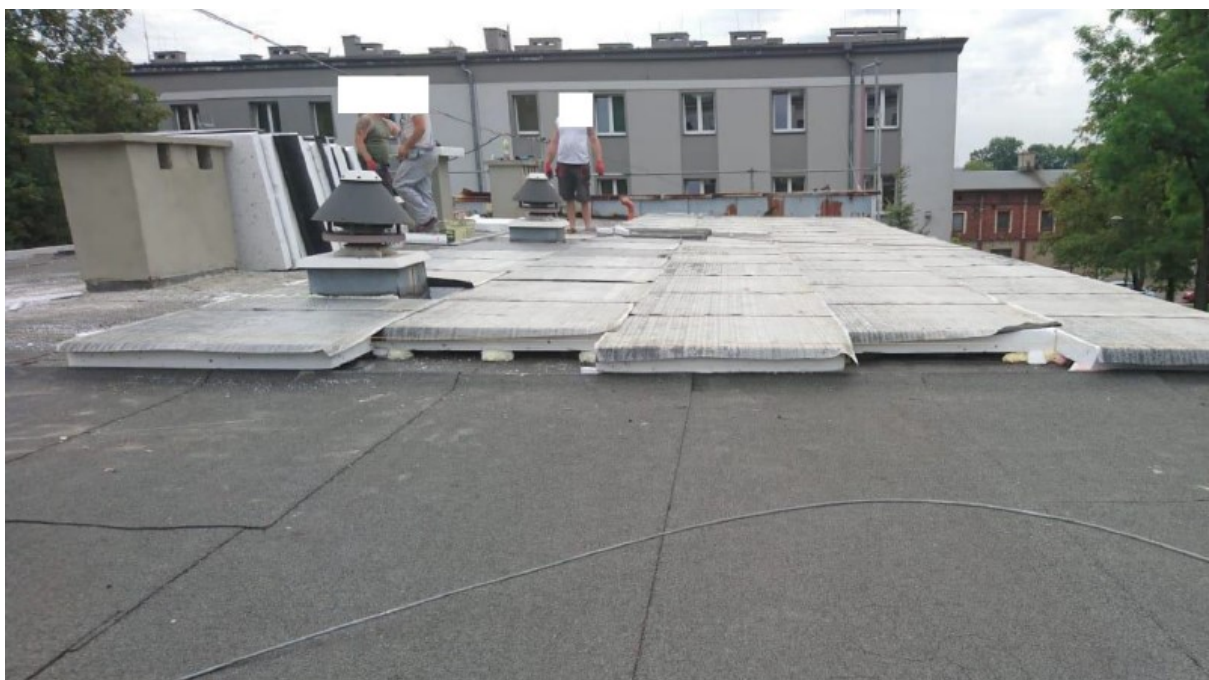
Zdj. 7 Zdjęcie z prac termomodernizacyjnych

- Na podstawie informacji od Inwestora dokonano napraw ostatniej warstwy ociepleniowej, styropapa na kleju poliuretanowym, sporadycznie zastosowano placki cementowe celem likwidacji większych nierówności. Siła ssania wiatru przewyższa ciężar obciążenia warstwami dachowymi i instalacji fotowoltaicznej, zaleca się zastosowanie systemu balastowego.
