Projekt architektoniczno-budowlany

Inwestor	Nadleśnictwo Dąbrowa ul. Leśna 25, 86-131 Jeżewo			
Nazwa zamierzenia budowlanego	Rewitalizacja zespołu dworskiego wraz z przynależnym parkiem w miejscowości Laskowice – Odbudowa częściowa ogrodzenia			
Adres inwestycji	Miejscowość: Laskowice , 86-131 Jeżewo			
Kategoria obiektu:				
Pozostałe dane adresowe	Nazwa jednostki ewidencyjnej: Jeżewo Nazwa i numer obrębu ewidencyjnego: Laskowice Numer działki ewidencyjny: 3253/11			
Zespół autorski:	Imię i nazwisko	Specjalność i numer upr. bud.	Zakres opracowania	Podpis
Projektant:	inż. Henryk Piotrowski	konstrukcyjno-budowlana upr. nr KUP/0023PWOK/05	-	
Projektant:	tech. arch. Danuta Piotrowicz	architektoniczna upr. nr GP-KZ 7342/157/94	branża architektoniczna	
Data opracowania: listopad 2025 r.

Opis do projektu architektoniczno- budowlanego.

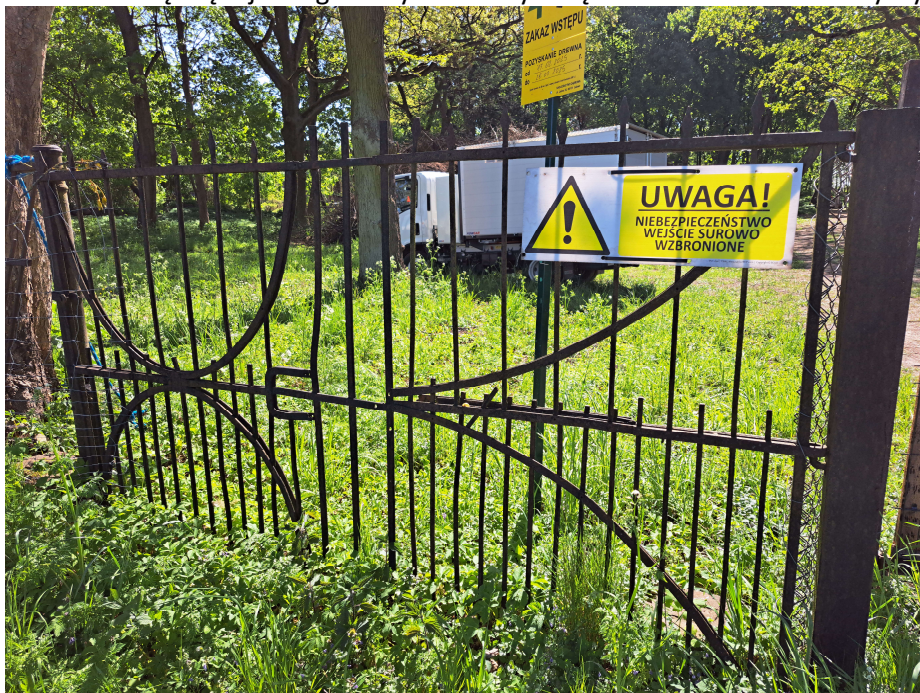
Stan zachowania bram i furt :

Zachowała się część jednego skrzydła bramy i część furtki. Stan techniczny zły.

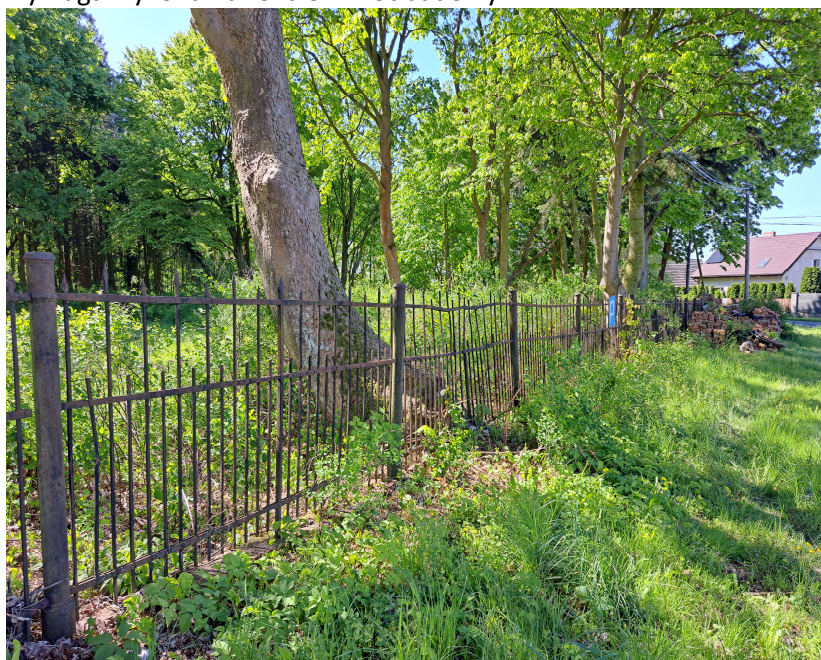
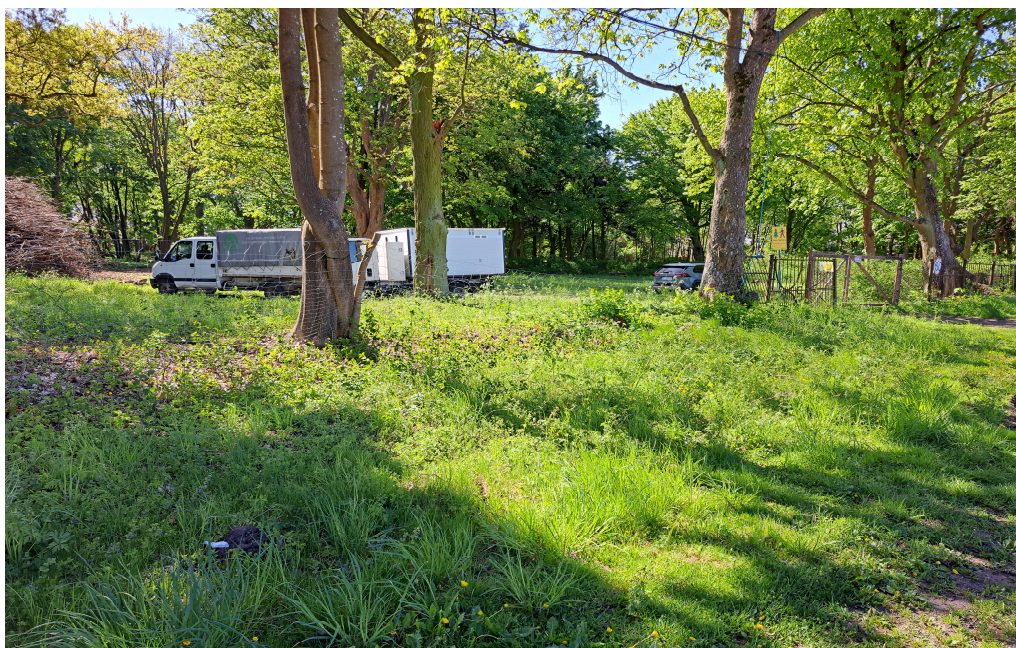
**Stan zachowania ogrodzenia :**

Obecnie ogrodzenie stalowe jest w złym stanie, w kilku miejscach katastrofalnym.

Wymaga wykonania rozbiórki i odbudowy.

**Informacja o zasadniczych elementach wyposażenia budowlano –instalac., zapewniających użytkowanie obiektu budowlanego zgodnie z przeznaczeniem :
W związku z dużym uszkodzeniami murów ogrodzenia i ich złym stanem projektuje się jego remont- odbudowę.**
