## Obnova vybraných častí NKP Kaštieľ,

## Múzeum vo Svätom Antone - sanácia vlhkosti

**pôdorys prízemia východného krídla - ANALÝZA**

č.y.: 2

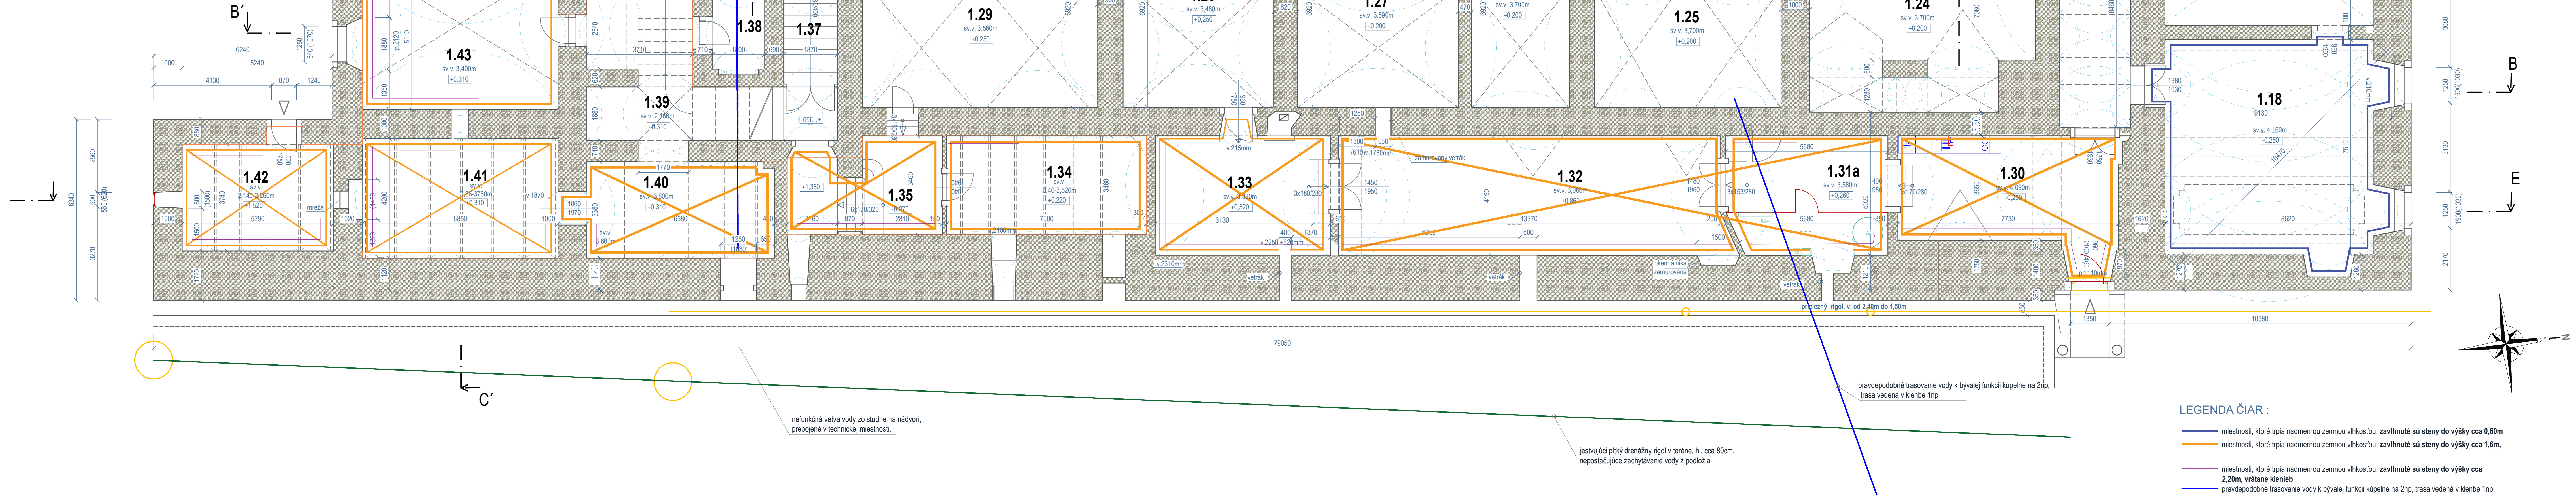
## pôdorys prízemia východného krídla - ANALÝZA

- Celé východné krídlo objektu je ponorené do mierne stúpajúceho svahu, v plnej výške podlažia 1np.

V minulosti bola snaha riešiť zvýšenú vlhkosť v priestoroch zhotovením odvetrávacieho prielezného kanála, zhotoveného po celej dĺžke východnej fasády. Novodobé zásahy - zaústenie dažďovej kanalizácie do tohto prielezného kanála - len zhoršili situáciu

1. Vo vzdialenosti cca 6,50m od fasády východného krídla zhotovíť v prvom kroku tr drenážne studne, podľa hĺbkovej vody po ich zhotovení sa vyhodnotí návrh na zhotovenie sanacného hĺbkového drenážneho rigolu !

2. následne sa zhotoví hĺbkový drenážny rigol, zachytávajúci spodnú vodu skôr, ako sa dostane k objektu, zachytená voda bude zaistená do existujúcej odvodňovacej šachty

3. Rigol je potrebné realizovať smerom od zaistenia, do odvodňovacej šachty!
4. Terén v blízkosti objektu kasteľa prispôbajúť smerom od fasády, sklon - aspon 2%

5. Z odvodňovacieho priebežného rigolu odstrániť v plnom rozsahu existujúci PVC systém odvedenia dažďových vôd, novú rozvody ležiacu dažďové kanalizácie zhotovíť paralelne popri existujúcom povrchovom kamennom historickom rigole, počítaj zaistenia dažďových zvodov budú pri každom zvode doplnené čistiacimi kúsmi !

6. samostatny historický povrchový kamenný rigol - doplniť dvomi novými pretváracími mriežkami, osadenými na PVC Ø150mm, jednotlivé spoje kamenných blokov utvoriť vodorodnou maltou

7. osadiť novým systémom žlabov a zvodov , nakoľko existujúce sú skorodované a tým pádom nefunkčné, zostáva ale ich pozícia, ako aj dimenzia, Ø150mm,
8. odstrániť a v murive pie znefunkčniť staré trasovanie vody do bývalej kúpeľne, umiestnenej v úrovni 2np, v m.č.2.21 , v danej línii má klenba stropu výrazne výskosť vlhkost'

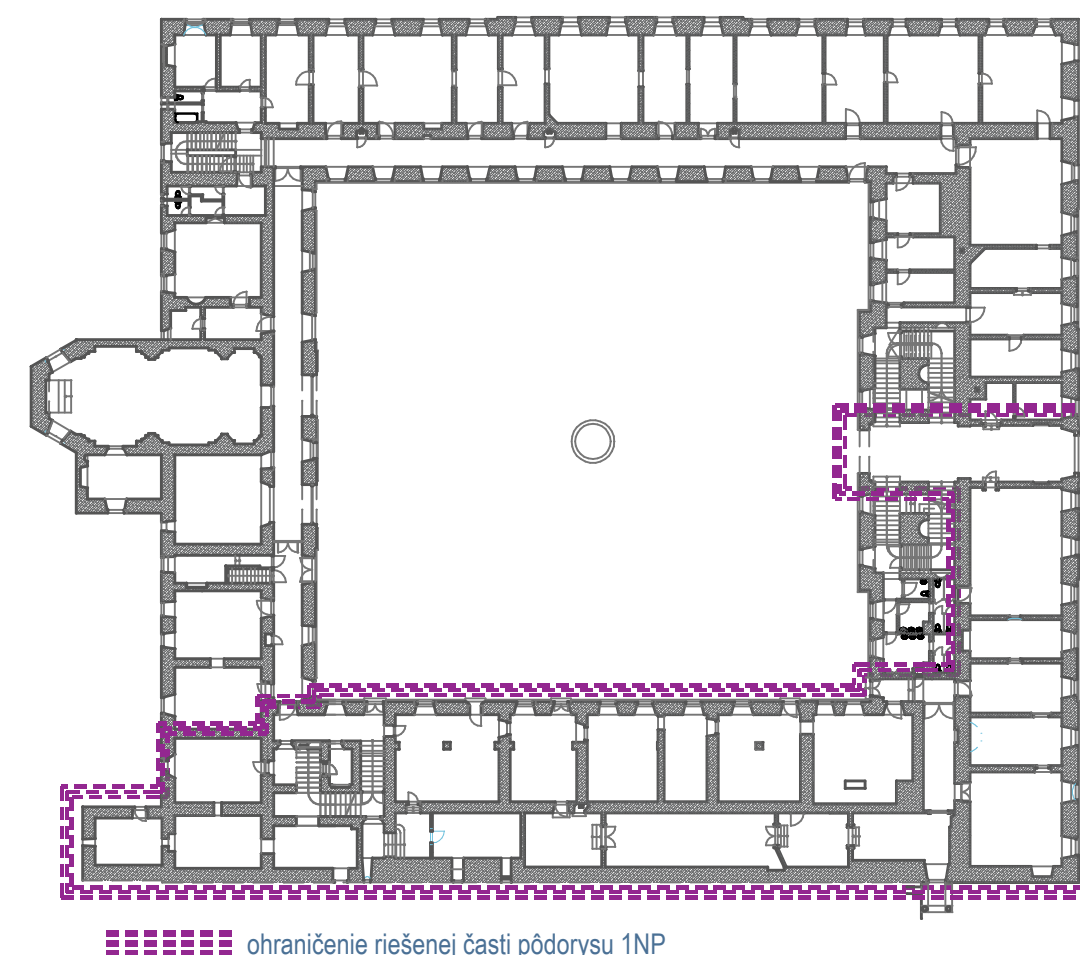
## ANALÝZA

### NÁVRHY SANÁCIE :
