A. Základné identifikačné a technické údaje o predmete reštaurátorského výskumu

Predmet výskumu :	Sobotište, kúria, interiér
Kraj :	Trnavský
Okres :	Senica
Obec :	Sobotište
Číslo ÚZ PF NKP :	10962/2
Unifikovaný názov NKP :	Kúria
Unifikovaný názov PO :	Kúria
Katastrálne územie :	Sobotište, č. parcely: 156/1-3
Adresa :	Sobotište 35
Určenie adresy popisom :	na začiatku obce v smere od Senice
Zaužívaný názov NKP :	Kúria
Doba vzniku :	predpoklad: prelom 18/19. storočia
Prevládajúci sloh :	klasicizmus - historizmus
Pôdorys :	pôvodne v podobe písmena „L“
Typ výskumu :	reštaurátorský výskum
Č.k. rozhodnutia KPU TT :	KPUTT-2016/10011-2/27549/ZEL, zo dňa 15.4.2016
Vlastník :	Eduard Čenteš, Zuzana Čentešová, Okružná 1190, Senica 90501
Autor výskumu:	Mgr. art. Peter Záhora
Spolupráca :	Mgr. Marian Havlík
Objednávateľ výskumu:	Eduard Čenteš, Zuzana Čentešová,
Adresa :	Okružná 1190, Senica 90501
Štátny pamiatkový dohľad :	KPÚ Trnava, Mgr. Zelina

C. Charakteristika reštaurátorského výskumu a opis jeho vykonania vrátane inventarizácie, odôvodnenia a vyhodnotenia sond, podrobné vyhodnotenie reštaurátorského výskumu

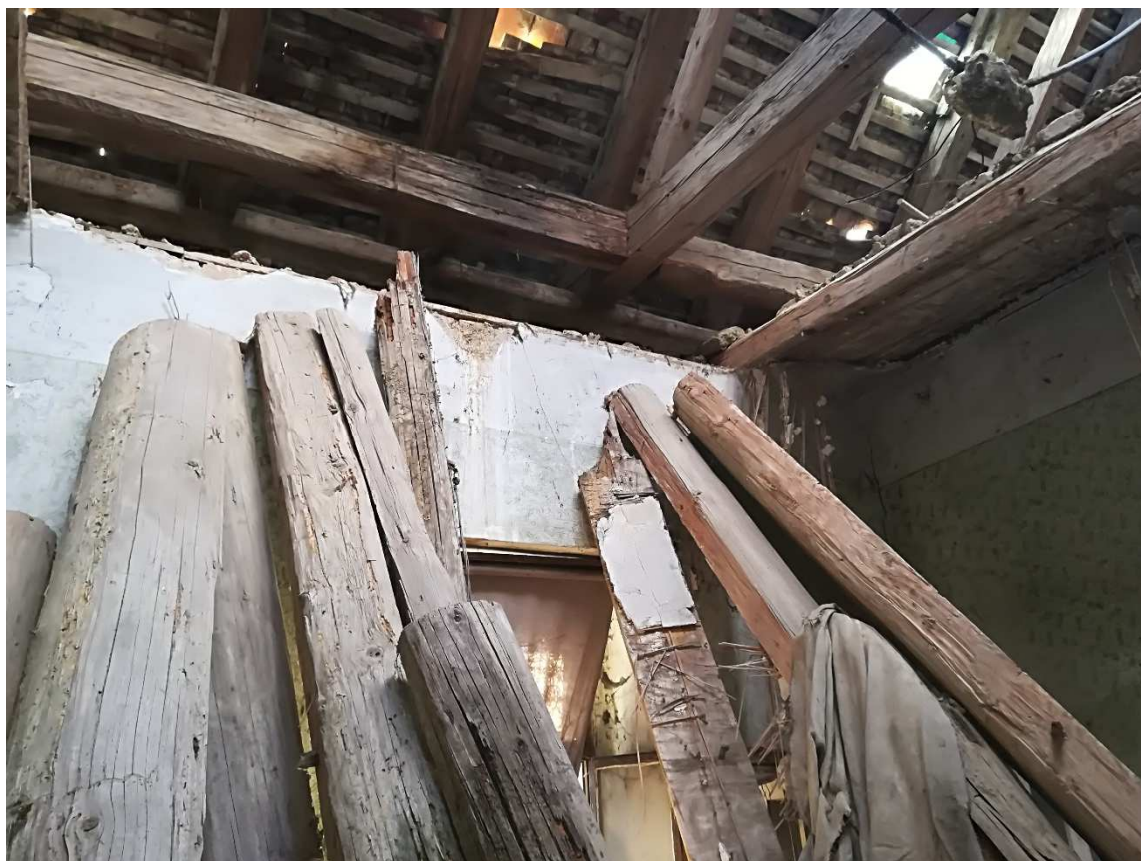
Zbežnou obhliadkou je zrejmé, že objekt je v zlom stave s výraznými statickými poruchami. Stav je spôsobený hlavne dlhodobou neúdržbou strechy a jej plášťa, ktorý je perforovaný v línii hrebeňa. Pôvodný krov je narušený dlhodobým zatekaním s lokálnym poškodením krokiev v okolí vetrákov, hrebeňa a úžľabí, ktoré boli najviac vystavené zatekaniu. Na korunnej rímse sa prejavuje pretekание dažďového žľabu narušenou a opadanou omietkou.

6. Deštruované krovy v obytnom trakte I.

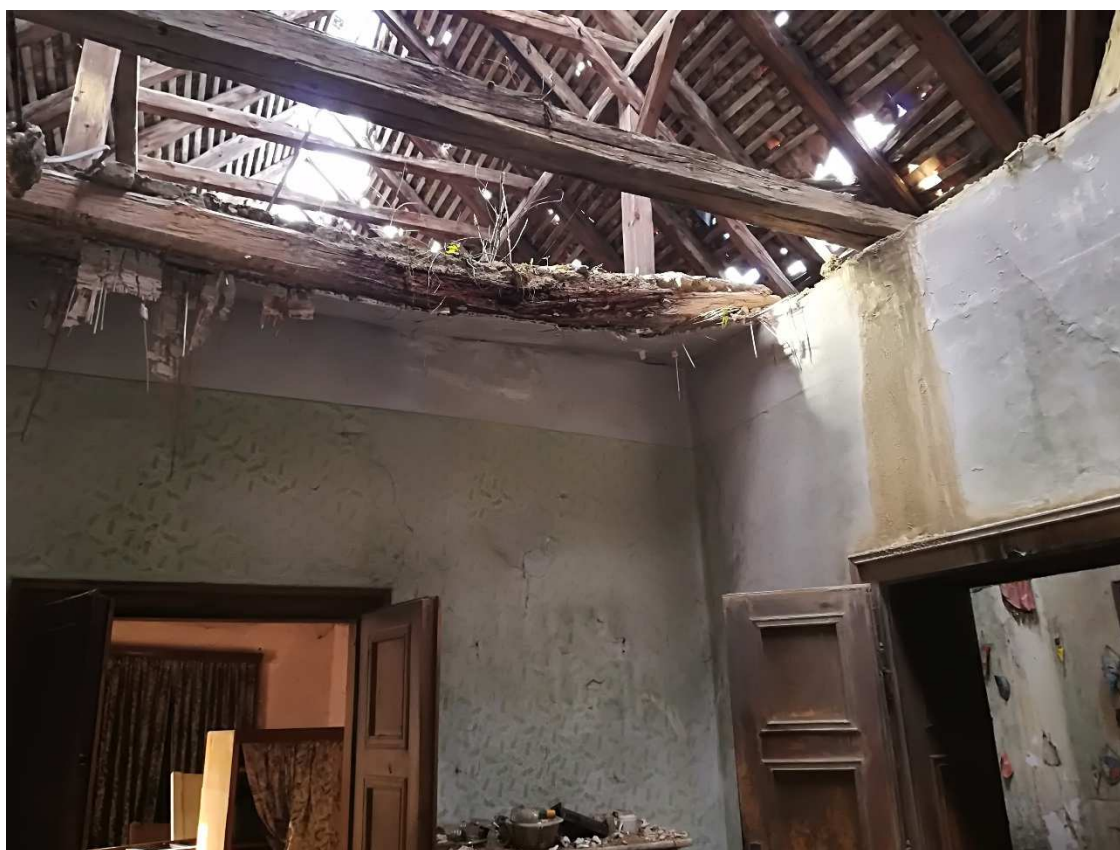
7. Deštruované krovy v obytnom trakte II.

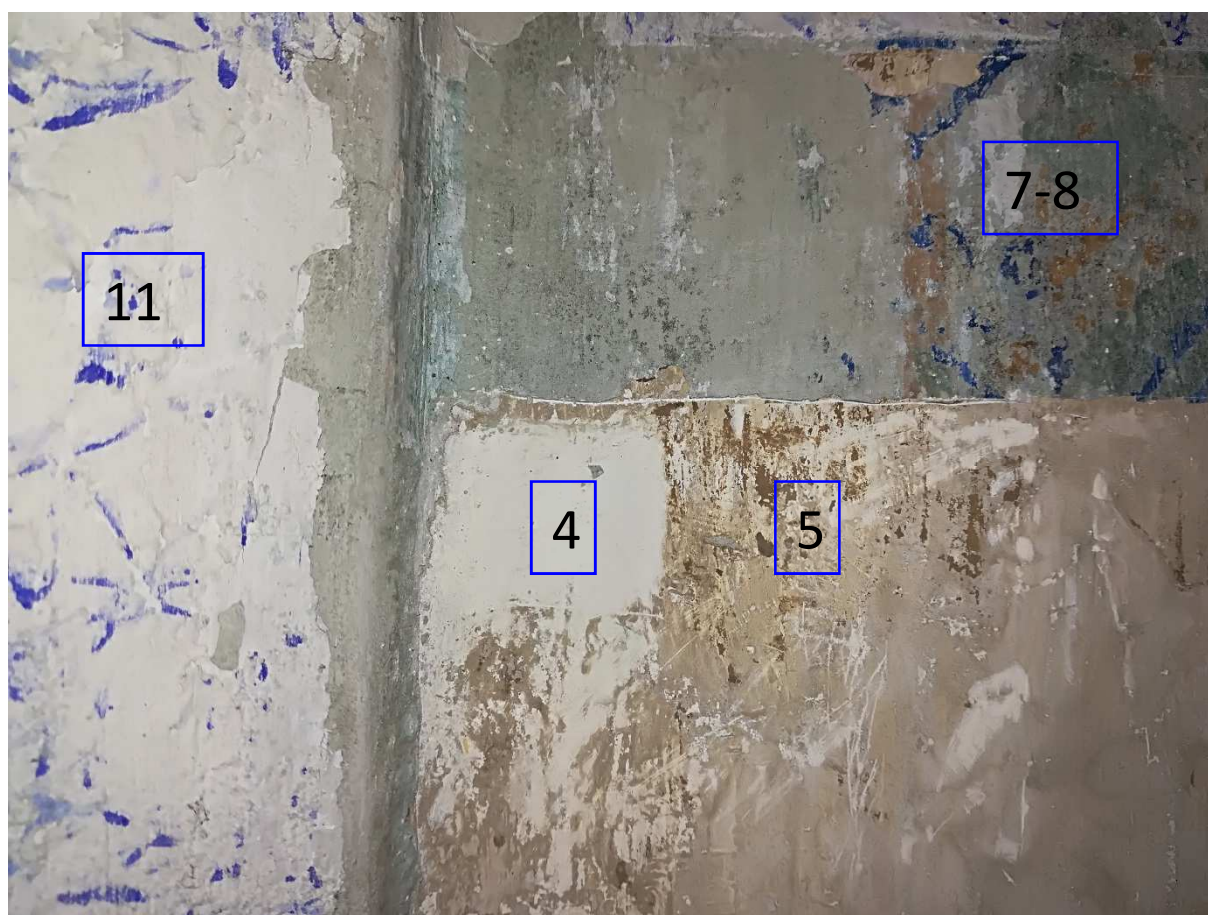
Sonda 3 – veľkosti 20 x 35 cm

Umiestnenie: miestnosť č. 5, severná stena, vo vzdialenosti 157 cm od podlahy.

<u>Nález:</u>	4	biely vápenný náter
	5	náter okrovej farebnosti s hnedým ornamentom /fragmenty/
	7	svetlosivý podklad a ornamentálna výzdoba vo farebnosti: oker, modrá, hnedočervená /caput mortum/
	8	sivozelený podklad a ornamentálna výzdoba vo farebnosti: oker, zelená
	9	svetlý sivý náter /podklad/
	11	svetlosivý podklad a valčekový ornament modrej farebnosti /ultramarín/

Vyhodnotenie: detto ako sonda 1. V stratigrafii náterových vrstiev registrujeme jednu zmenu – identifikáciu náterovej vrstvy /9/, ktorá v sonde predstavuje monochrómny náter svetlo-sivej farebnosti.

Foto 2, detail

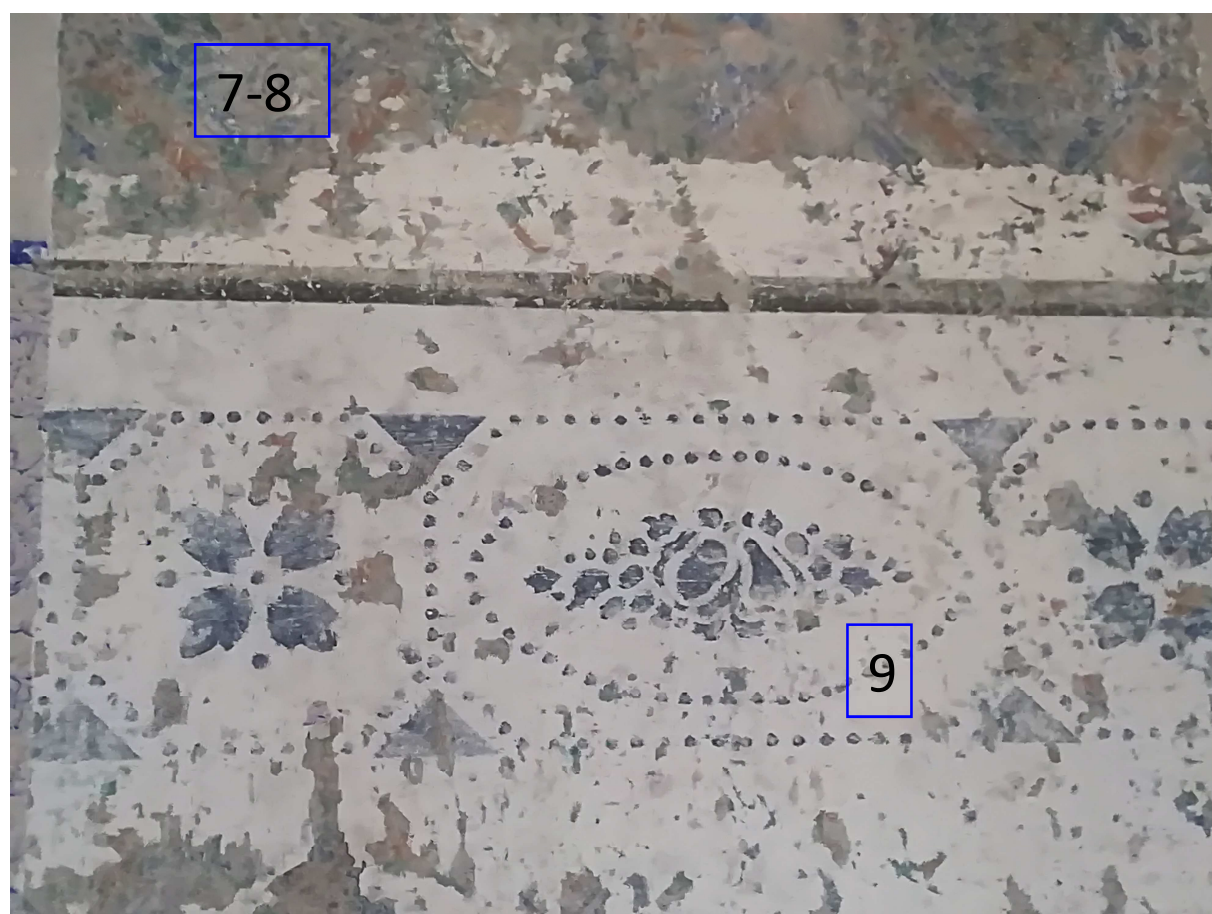
Sonda 4 – veľkosti 100 x 68 cm

Umiestnenie: miestnosť č. 5, severná stena, vo vzdialenosti 270 cm od podlahy.

Vyhodnotenie: v sonde odkryté vzájomne sa prekrývajúce náterové vrstvy /7 a 8/- foto 3, na ktorých je následne aplikovaný náter /9/ svetlo-sivej farebnosti s dekoratívnym pásom pod stropom. Tento tvoria opakované motívy rastlinných motívov umiestnených v strede štvorca – obdĺžnika so skosenými rohmi, rámovanie tvoria subtílné bodky modrej farebnosti, zhodnej s ústredným ornamentom /foto 2, detail/. Prechod k šablónovej maľbe na stene je tvorený linkou farebnosti hnedo-zelenej /zem zelená/, širokou 2 cm. Posledný náter /11/ je tvorený opäť modrým valčekovým dekorom.

Foto 3, detail 2

Foto 2, detail

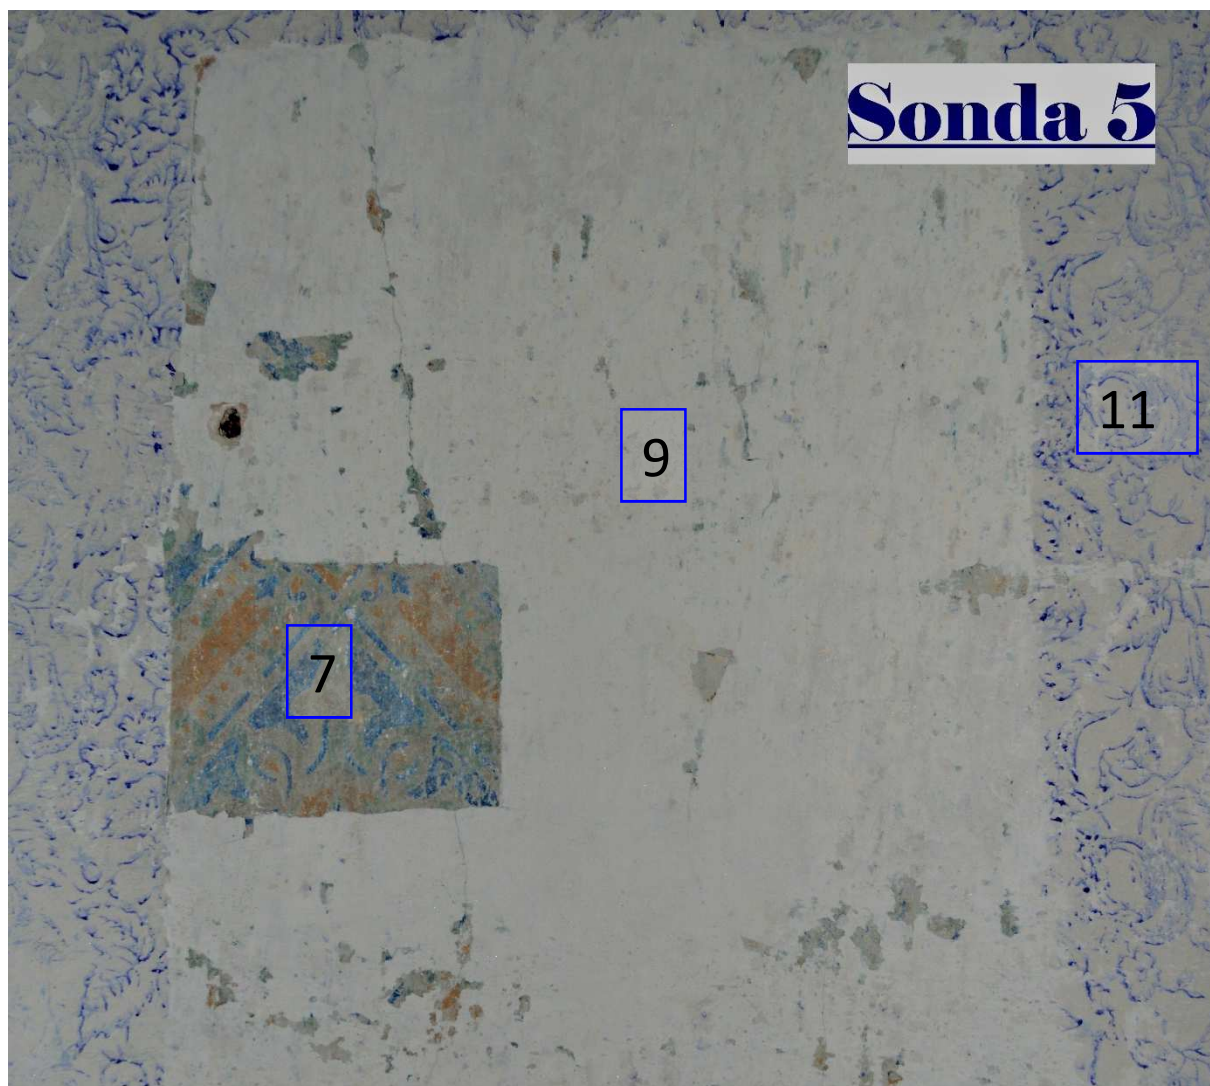
Sonda 5 – veľkosti 56 x 35 cm

Umiestnenie: miestnosť č. 5, severná stena, vo vzdialenosti 146 cm od podlahy.

7	svetlosivý podklad a ornamentálna výzdoba vo farebnosti: oker, modrá, hnedočervená /caput mortum/
9	svetlosivý náter
11	svetlosivý podklad a valčekový ornament modrej farebnosti /ultramarín/

Vyhodnotenie: v sonde odkrytá súvislo zachovaná náterová vrstva /7/ s geometricko-rastlinným ornamentom – foto 2, detail. V stratigrafii náterov je odkrytá väčšia časť plochy s náterovou vrstvou /9/, tvorenou tu monochrómnym náterom svetlej sivej farebnosti. Posledný náter /11/ je aj tu tvorený modrým valčekovým dekorom. Do výšky 146 cm od podlahy je na stenách obloženie soklovej časti keramickým obkladom.

Foto 2, detail

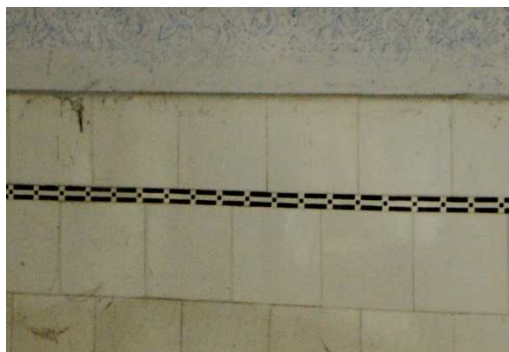
V kontexte vrstvy 9 musíme spomenúť úpravu soklovej časti. Až do výšky približne 120 cm od podlahy je primárna omietka osekaná a na stenách po celom obvode miestnosti je vytvorený pás keramického obkladu tvoreného smotanovo-bielymi kachličkami štvorcového tvaru s obdĺžnikovou listelou čiernobielej farebnosti pod prvým radom kachličiek zhora – obr.

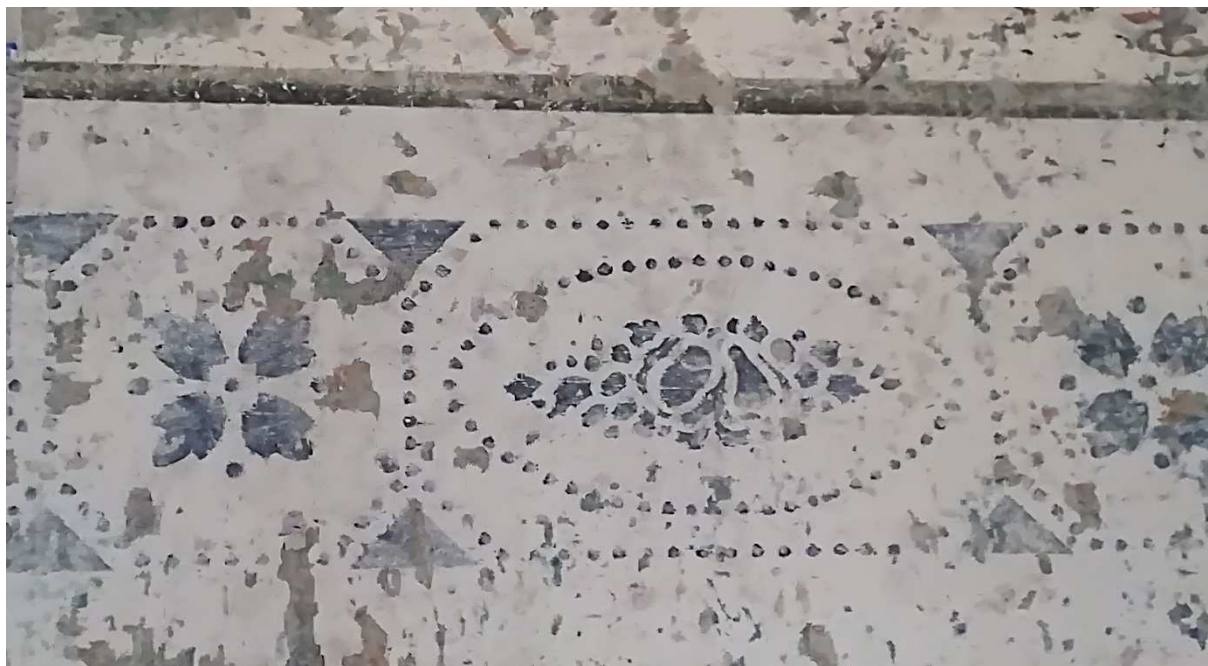
Vo vrstve 9 nachádzam na stenách svetlo-sivý náter, ktorý je akcentovaný vo vrchnej časti šablónovou maľbou /sonda 4/ - vid' obr. - v základnej geometrickej schéme striedania oktogónu na štvorcovej, resp. obdĺžnikovej báze. Do obdĺžnika je vložený tvar oválu, v ktorom je aplikovaný ornament florálneho charakteru. V oktogóne na štvorcovej báze je plný ornament s listovým motívom. Pod vysokým vlysom pod stropom je vytvorení hrubá ukončujúca lišta. Podobná ornamentika je charakteristická pre obdobie prvej republiky /obdobie 1920-1940/ a je odkazom na prvky štýlu art deco, ktorý sa začal uplatňovať na našom území najmä po období prvej svetovej vojny.

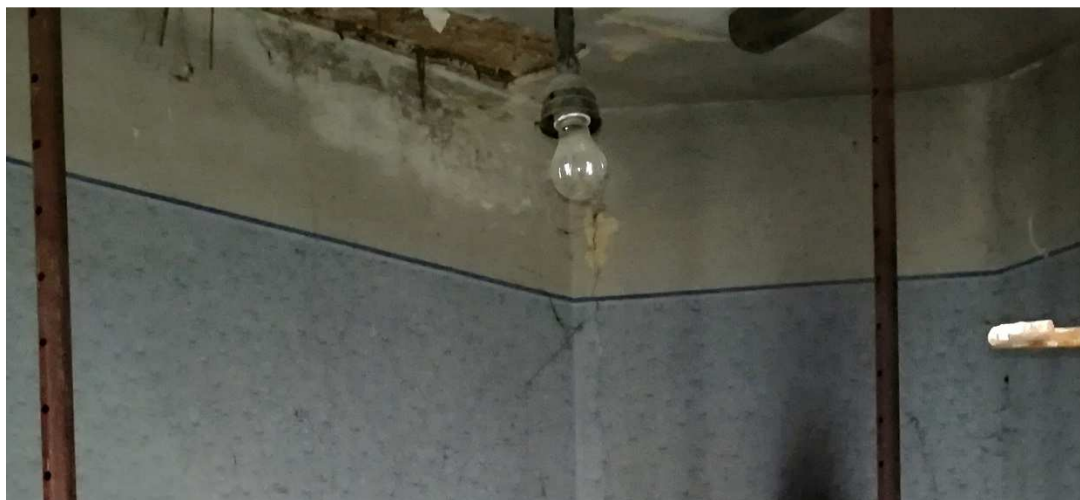
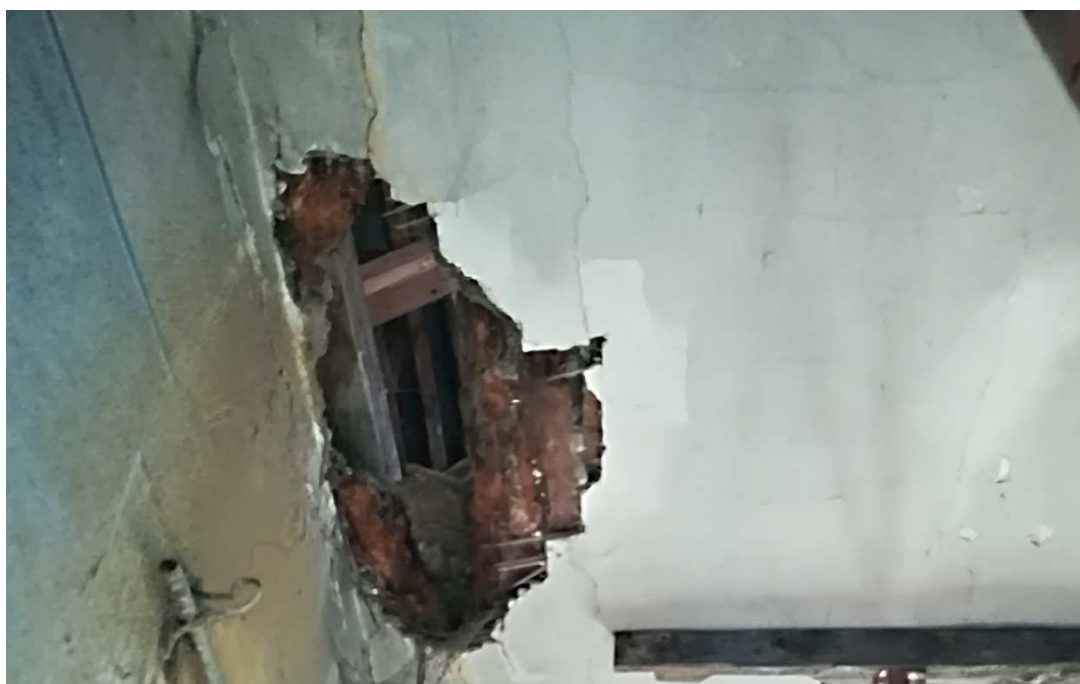
Omietka: vápenno-piesková omietka je aplikovaná na tehlové murivo /steny/ a na rákosové pletivo, prichytené na drevené dosky /stropy/. Omietka v miestach zatekania cez porušený strešný plášť je miestami zavlhnutá v stupni od výrazný po mierny s rovnakým rozsahom zvýšenej salinity. Lokálne sú omietky popraskané, prípadne poškodené mechanickým spôsobom najmä v dôsledku sekundárnych stavebných úprav /elektroinštalácia a pod./. V miestach zborenia stropných trámov je omietka detto zaniknutá – vid' foto. Lokálne sú omietky mechanicky poškodené, v menších plochách nahradené /prekryté/ omietkami nastavenými cementom, ktoré majú slabú alebo žiadnu paropriepustnosť.

Nátery: primárna náterová vrstva v oboch miestnostiach je vo veľkej časti zachovaná v strednom až nízkom stupni porušenia, pričom je dôležité konštatovať veľmi dobrú adhéziu vlastnosť voči nosiču - murivo, menej potom na stropoch - omietka na rákosovom pletive. Druhá výtvarná vrstva /m.č. 5/ je v dobrom stave. Podobne tak vrstva 3 v m.č. 6. Nátery vykazujú miernu tendenciu k postupnému spráškovataniu a uvoľňovaniu z podkladovej plochy. Mladšie náterové vrstvy nemajú historické ani technické a technologické kvality a najmä ornamentálna vrstva /valčekový dekor/ majú výraznú tendenciu smerujúcu k zániku.
