**Rekonštrukcia ciest a mostov II/526 Devičie – Senohrad
a II/527 Dobrá Niva – Senohrad – II.etapa – úseky ciest
v okrese Zvolen**

**Stavebno-technický prieskum nosných konštrukcií
vybraných mostných objektov**

- 527-037 – Most cez potok Krupinica v obci Zábava,
- 527-041 – Most cez zátopové územie za obcou Sása.

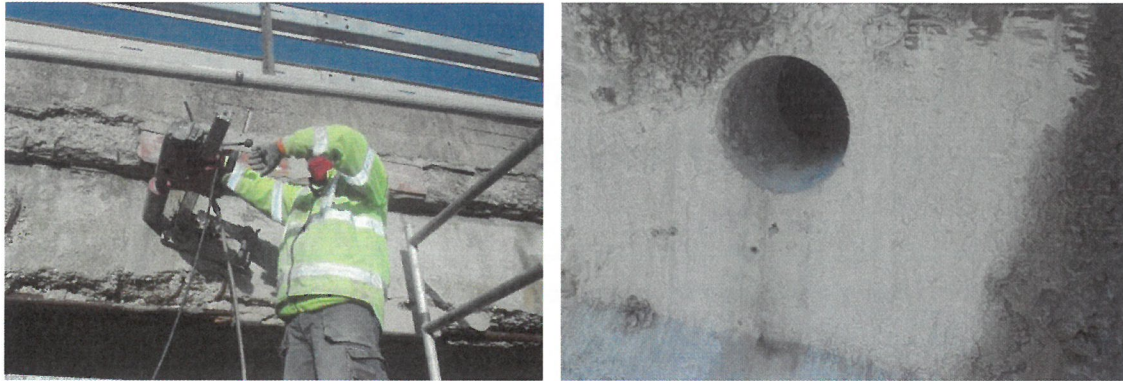
Obr. 1 Odber jadrového vývrtu

Deštruktívne bola pevnosť betónu v tlaku skúšaná na skúšobných vzorkách upravených z odobratých jadrových vývrtov. Na odber jadrových vývrtov bola použitá vrtačka HILTI DD 160 pevne ukotvená s vodným chladením. Odobraté vývrty boli následne popísané, upravené na skúšobné vzorky a odskúšané v zmysle normy.

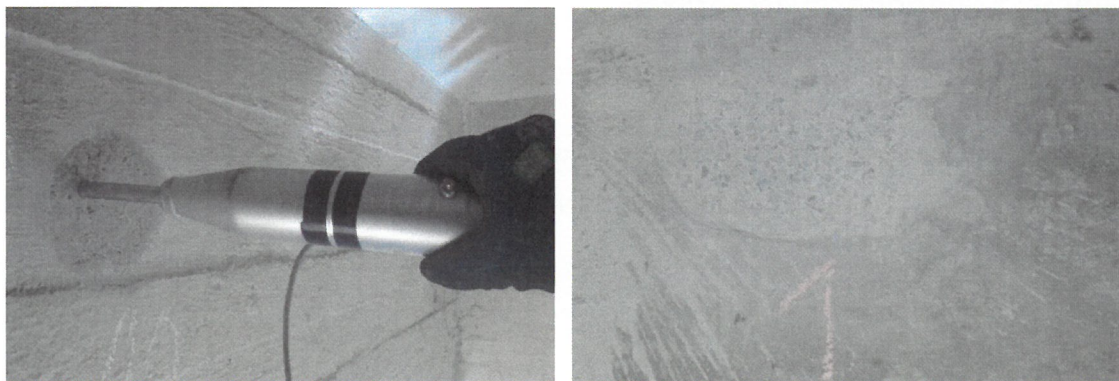
Obr. 2 Meranie Schmidtovým tvrdomerom

Pevnosť betónu v tlaku nedeštruktívne bola skúšaná pomocou prístroja DigiSchmidt 2000 typ ND-1, výrobné číslo 4920/088-03287 od výrobcu PROCEQ. Skúšky sa vykonali na vopred vytipovaných miestach. Skúšobné miesta o veľkosti cca 10 x 10 cm boli vybrúsené brúskou tak, aby skúška prebiehala na celistvej štruktúre betónu. Na každom skúšobnom mieste bolo realizovaných 10 platných meraní. Skúšanie prebiehalo v súlade s ustanoveniami normy STN 73 1373 [12], na suchom povrchu betónu.

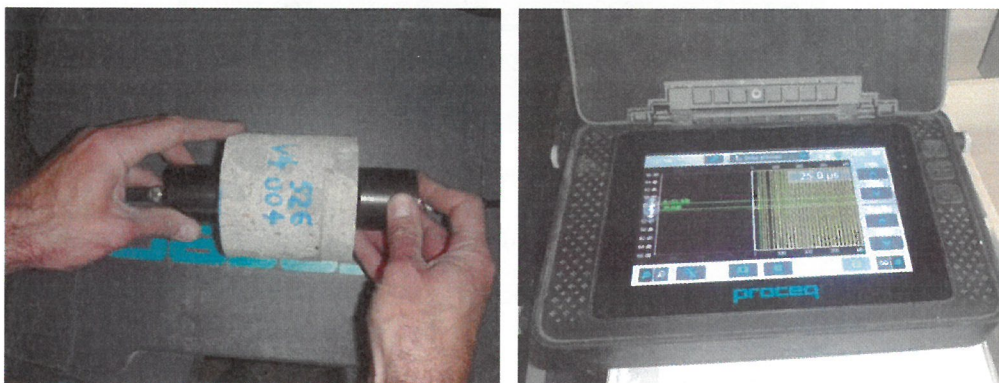
Obr. 3 Meranie modulu pružnosti ultrazvukovou metódou

Pre stanovenie dynamického modulu pružnosti betónu v tlaku nedeštruktívnou impulznou ultrazvukovou metódou bola použitá ultrazvuková aparatúra Pundit PL-200 od spoločnosti PROCEQ. Pri meraní bolo použité protiľahlé prezvučovanie na skúšobných vzorkách.

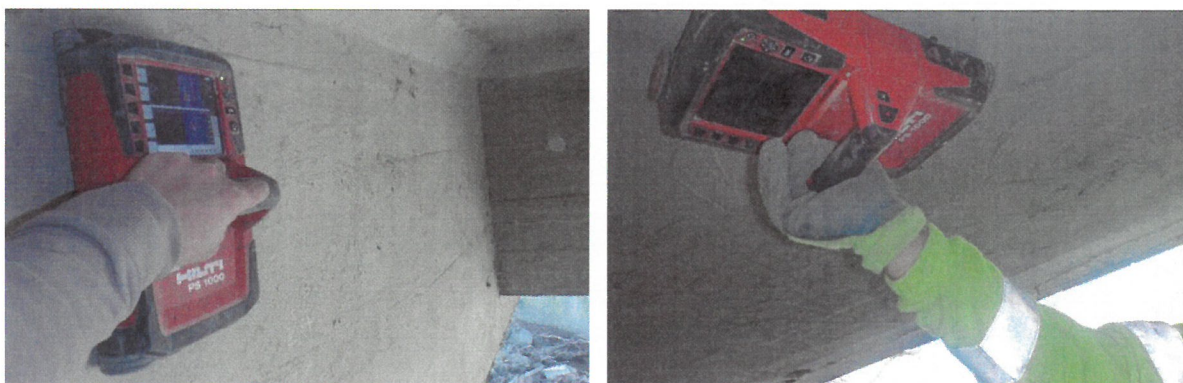
Obr. 4 Nedeštruktívne určovanie polohy výstuže prístrojom CPR Radar PS 1000 X-Scan

Pre určenie parametrov výstuže nedeštruktívne bol použitý merací prístroj CPR Radar PS 100 X-Scan s vyhodnocovacím softvérovým balíkom PROFIS PS 1000 SW version 2.2.1 od spoločnosti HILTI.

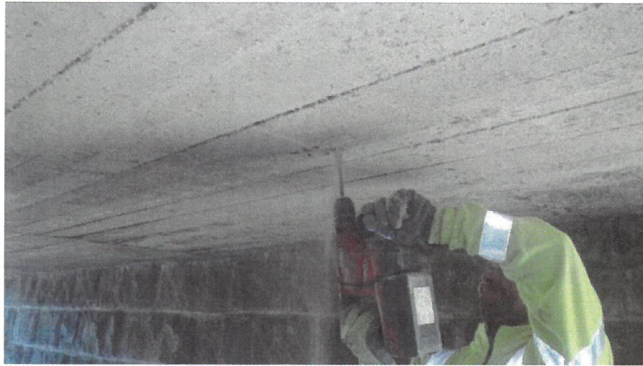
Obr. 5 Deštruktívne určovanie parametrov výstuže

Deštruktívne odkrytie výstuže bolo realizované pomocou príklepovej vrtačky tak, aby došlo k čo najmenšiemu zásahu do konštrukcie.

Všetky vysekané otvory boli po zdokumentovaní výstuže spätne vyplnené špeciálnou vysokopevnostnou zmesou na báze cementu Stachema Sanatop.

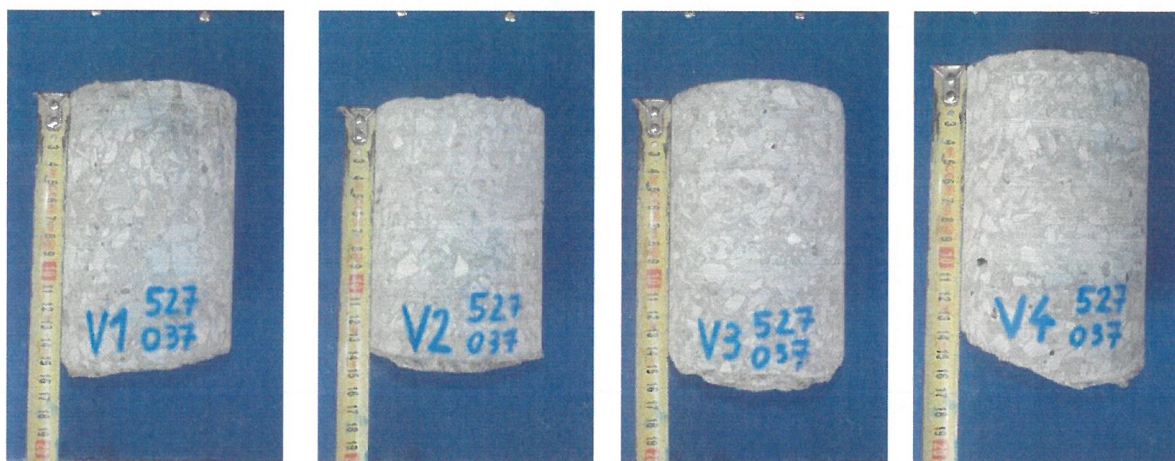
Obr. 7 Odobraté jadrové vývrtv – nosná konštrukcia

Z nosníkov nosnej konštrukcie mostného objektu boli odobraté 4 ks jadrových vývrtov. Prehľad pevností betónu zo skúšobných vzoriek z vývrtov je uvedený v tab. 1. Odobraté jadrové vývrtv sú zobrazené na obr. 7.

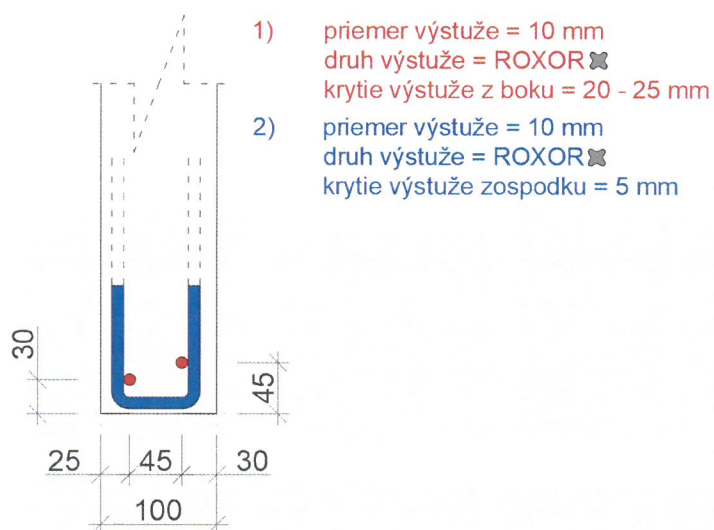
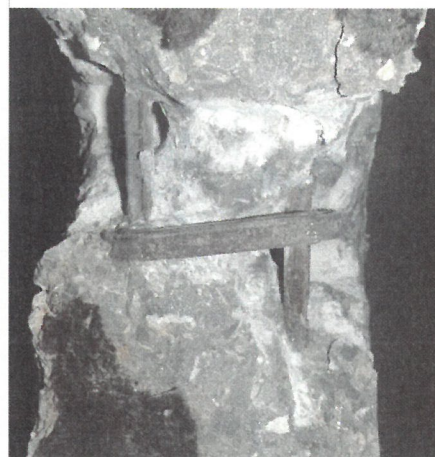
Obr.8 Vystuženie priečnika nosníka „Vloššák“ zospodu

Poloha a počet výstužných prvkov na nosníkoch (Vloššák) mostného objektu na základe nedeštruktívneho a deštruktívneho určovania parametrov výstuže sú zobrazené na obr. 8 až 12.

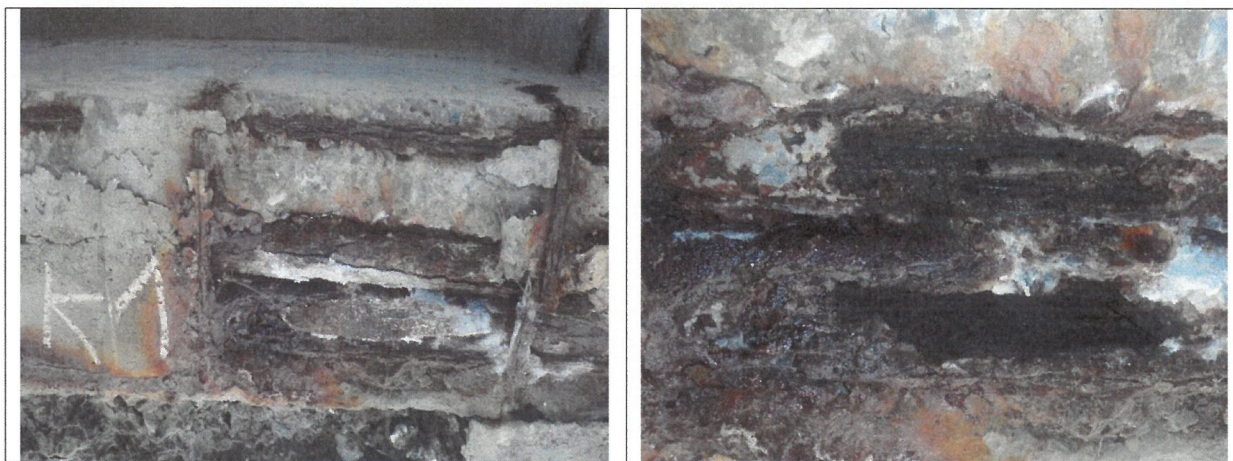
K1

- odkrytie v 1/4 rozpätia pri opore Lažteky, nosník číslo 6;
- počet odkrytých kanálikov predpínacej výstuže 2 ks;
- kanáliky s oceľovou skorodovanou chráničkou;
- predpínacie dôtý „hĺbková korózia“, „prekorodovanie predpínacích drôtov“;
- kanáliky vyplnené vlhkou injektážnou zmesou

Diagnostický prieskum mostného objektu 527-037 preukázal vážne poškodenie predpínacieho systému nosníkov nosnej konštrukcie. Predpínací systém nosníkov je tvorený pozdĺžnym a priečnym predpätím. Dlhodobé pôsobenie vody na nosníky spôsobuje urýchlenú

degradáciu betónu, koróziu betonárskej výstuže, ale najmä „**koróziu predpínacieho systému nosníkov**“. Korózia predpínacích kanálikov je z časti dokumentovaná v podkapitole 5.1.5. K zhoršeniu stavu predpínacieho systému prispievajú aj nedostatočne chránené kotevné oblasti priečneho predpätia na krajných nosníkoch dokumentované tiež v podkapitole 5.1.5.

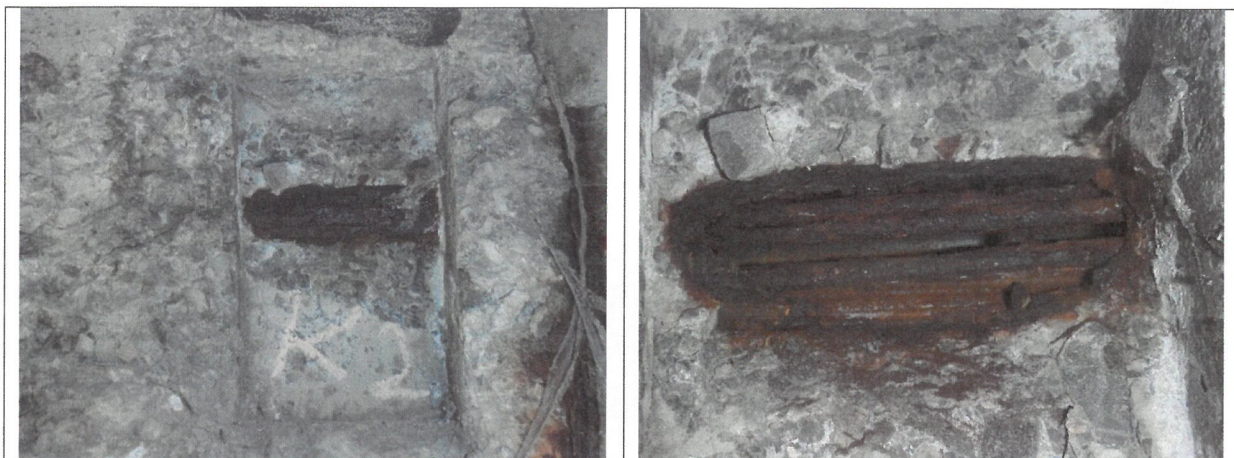
**K2**

- odkrytie pri opore Lažteky, nosník číslo 8;
- počet odkrytých kanálikov predpínacej výstuže 1 ks;
- kanálik s oceľovou **skorodovanou** chráničkou;
- predpínacie drôty „**hlbková korózia**“;
- kanálik **nevyplnený** injektážnou zmesou

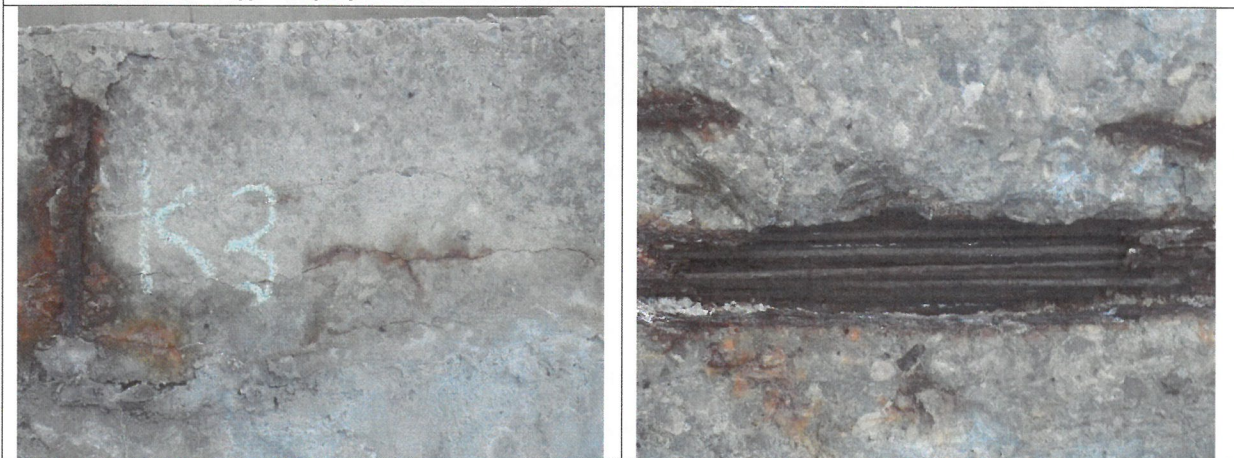
**K3**

- odkrytie v 1/4 rozpätia pri opore Pliešovce, nosník číslo 7;
- počet odkrytých kanálikov predpínacej výstuže 1 ks;
- kanálik s oceľovou **skorodovanou** chráničkou;
- predpínacie drôty „**hlbková korózia**“;
- kanálik čiastočne vyplnený injektážnou zmesou slabšej kvality

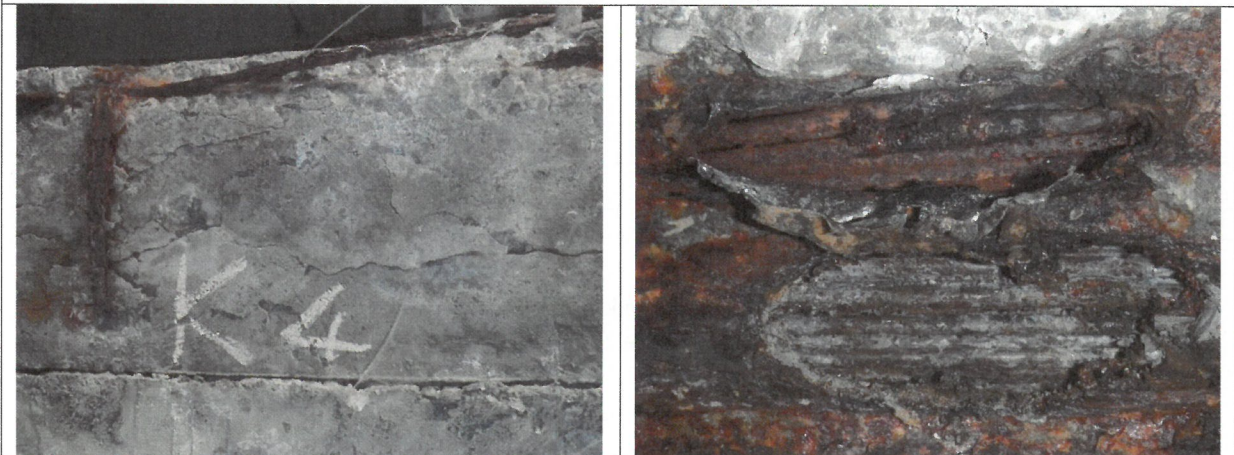
K4

- odkrytie v 1/4 rozpätia pri opore Lažteky, nosník číslo 2;
- počet odkrytých kanálikov predpínacej výstuže 2 ks;
- kanáliky s oceľovou **skorodovanou** chráničkou;
- predpínacie drôty „**hĺbková korózia**“;
- jeden kanálik **nevyplnený** injektážnou zmesou, druhý kanálik vyplnený vlhkou injektážnou zmesou

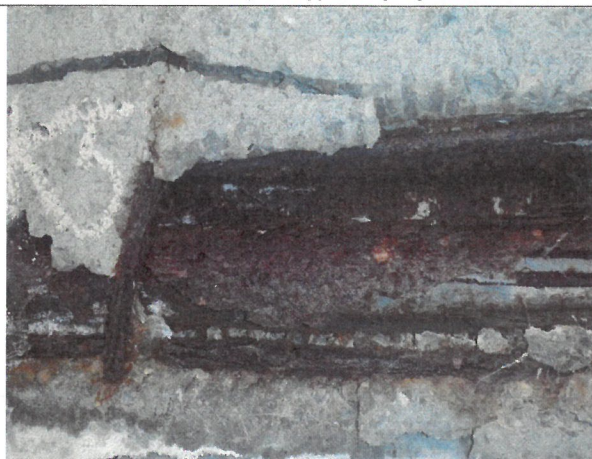
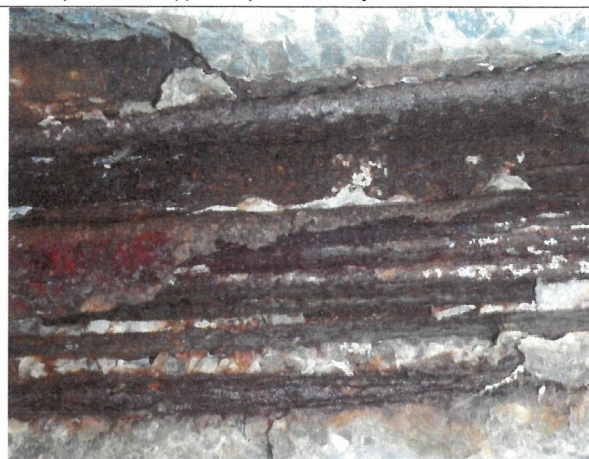
**K5**

- odkrytie v 1/3 rozpätia pri opore Lažteky, nosník číslo 6;
- počet odkrytých kanálikov predpínacej výstuže 1 ks;
- kanálik s oceľovou **skorodovanou** chráničkou;
- predpínacie drôty „**hĺbková korózia**“;
- kanálik čiastočne vyplnený injektážnou zmesou slabšej kvality

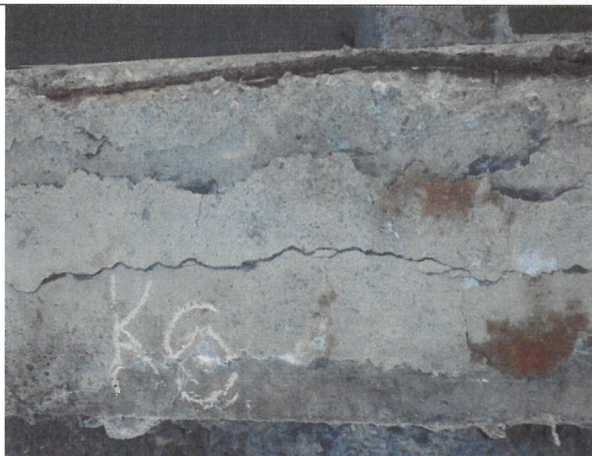
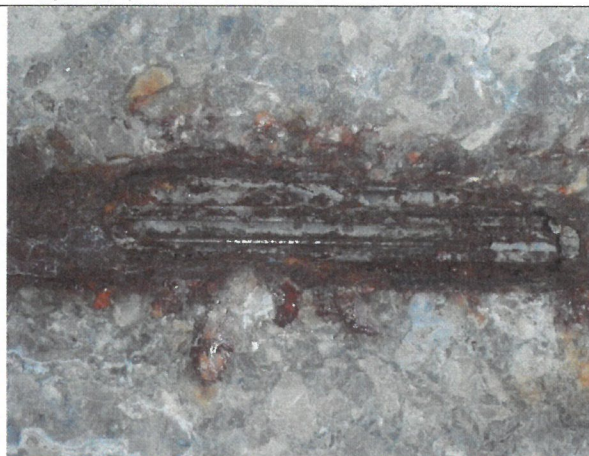
**K6**

- odkrytie pri opore Pliešovce, nosník číslo 2;
- počet odkrytých kanálikov predpínacej výstuže 1 ks;
- kanálik s oceľovou **skorodovanou** chráničkou;
- predpínacie drôty „**hĺbková korózia**“;
- kanálik vyplnený **vlhkou** injektážnou zmesou slabšej kvality

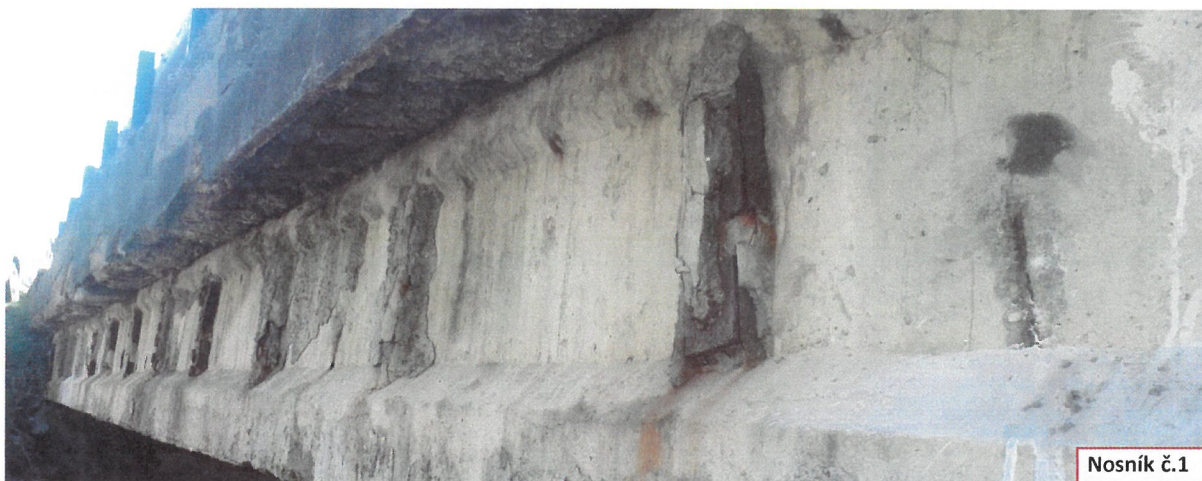
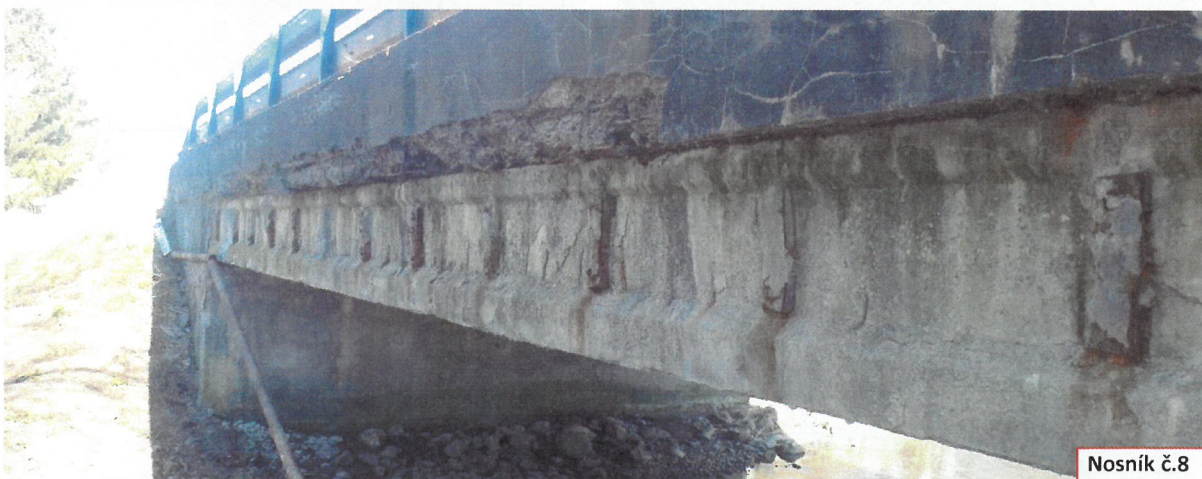
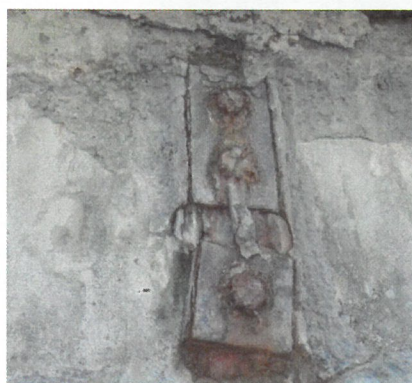
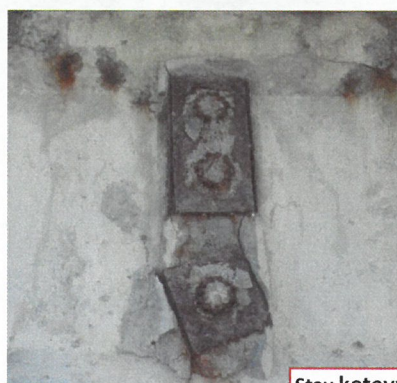
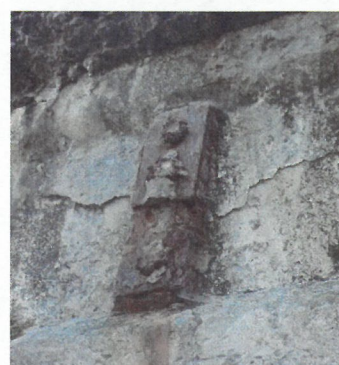
Obr. 13 Stav kotevných oblastí priečného predpätia

Stav kotevných oblastí priečného predpätia

- nedostatočná ochrana kotevnej oblasti,
- korózia predpínacích drôtov,
- korózia kotevnej dosky

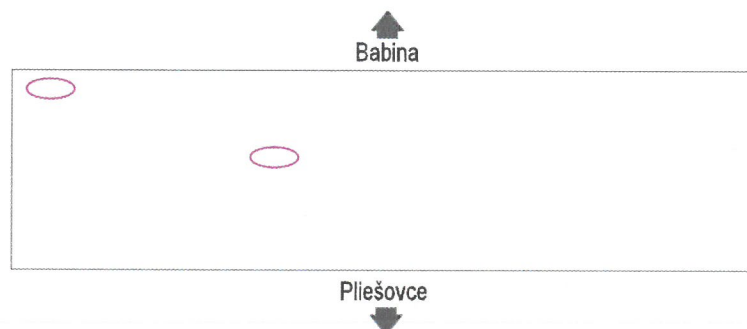
Obr. 14 Schematické rozmiestnenie skúšobných miest

i - odkrytie výstuže

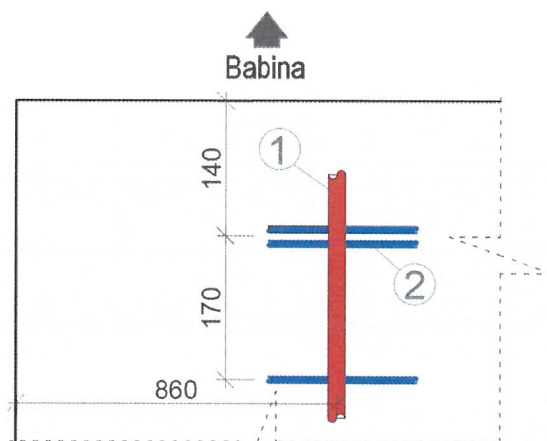
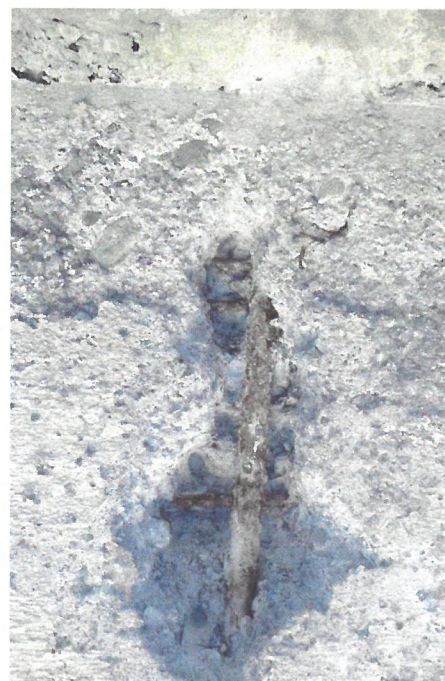
Obr. 15 Vystuženie nosnej konštrukcie

- 1) priemer výstuže = 20 mm
druh výstuže = hladká
krytie výstuže zospodku = 50 mm
- 2) priemer výstuže = 8 mm
druh výstuže = hladká
krytie výstuže zospodku = 70 - 80 mm

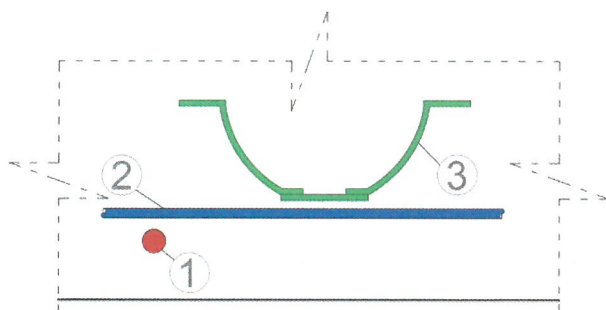
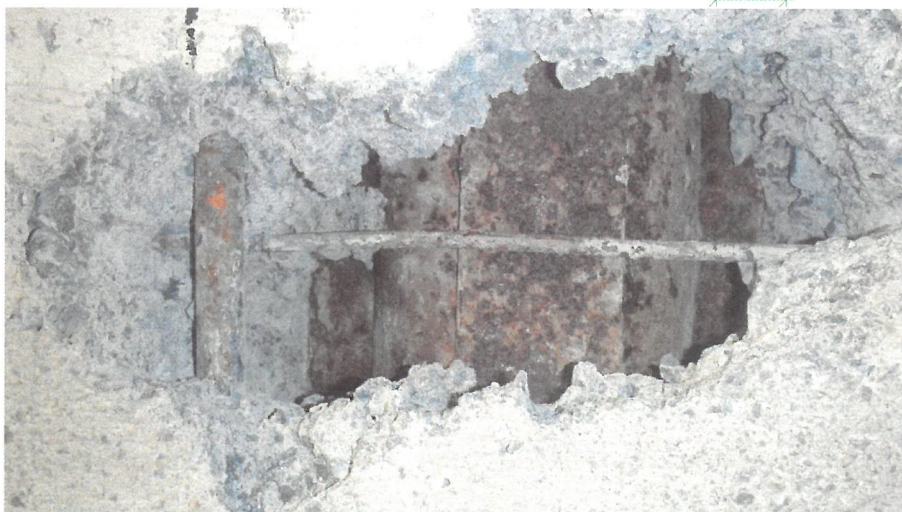
Obr. 16 Vystuženie nosnej konštrukcie

1) priemer výstuže = 20 mm
druh výstuže = hladká
krytie výstuže zospodku = 40 mm

2) priemer výstuže = 8 mm
druh výstuže = hladká
krytie výstuže zospodku = 70 mm

3) atypický výstužný prvok
250
85
75
35

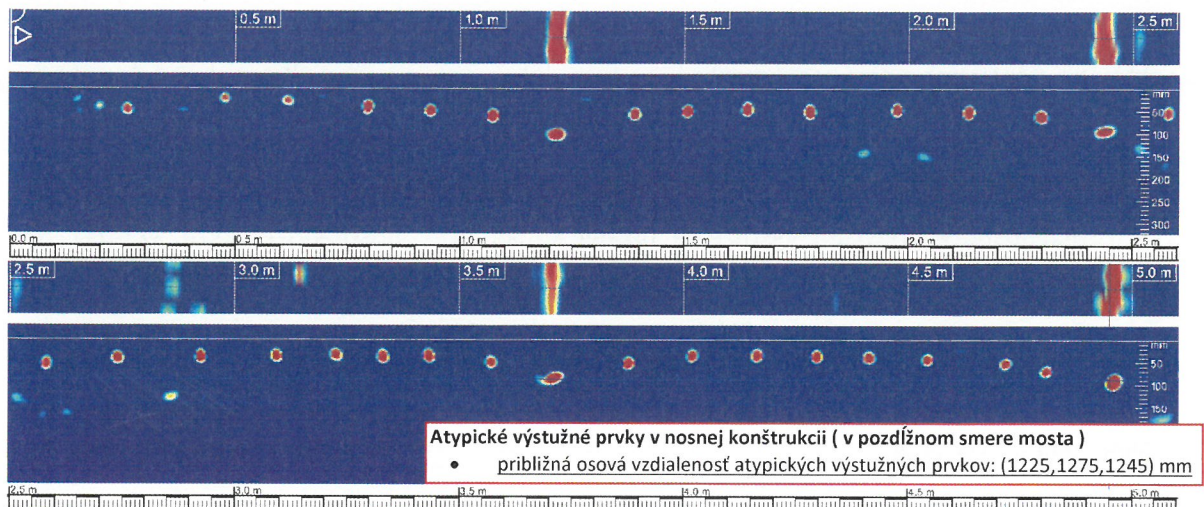
Obr. 18 Atypické výstužné prvky v nosnej konštrukcii

Diagnostickeý prieskum vystuženia nosnej konštrukcie mostného objektu 527-041 objavil okrem klasickej betonárskej výstuže aj atypické prvky vystuženia.
