Stavba: Rekonštrukcia ciest a mostov  
II/526 Devičie - Senohrad a II/527 Dobrá Niva - Senohrad  
II. etapa - úseky v rámci okresu Zvolen

Názov SO: SO ZV-527.01  
Rekonštrukcia cesty II/527 v km 75,454 - 85,566

Názov prílohy: Situácia spevnenia krajnice

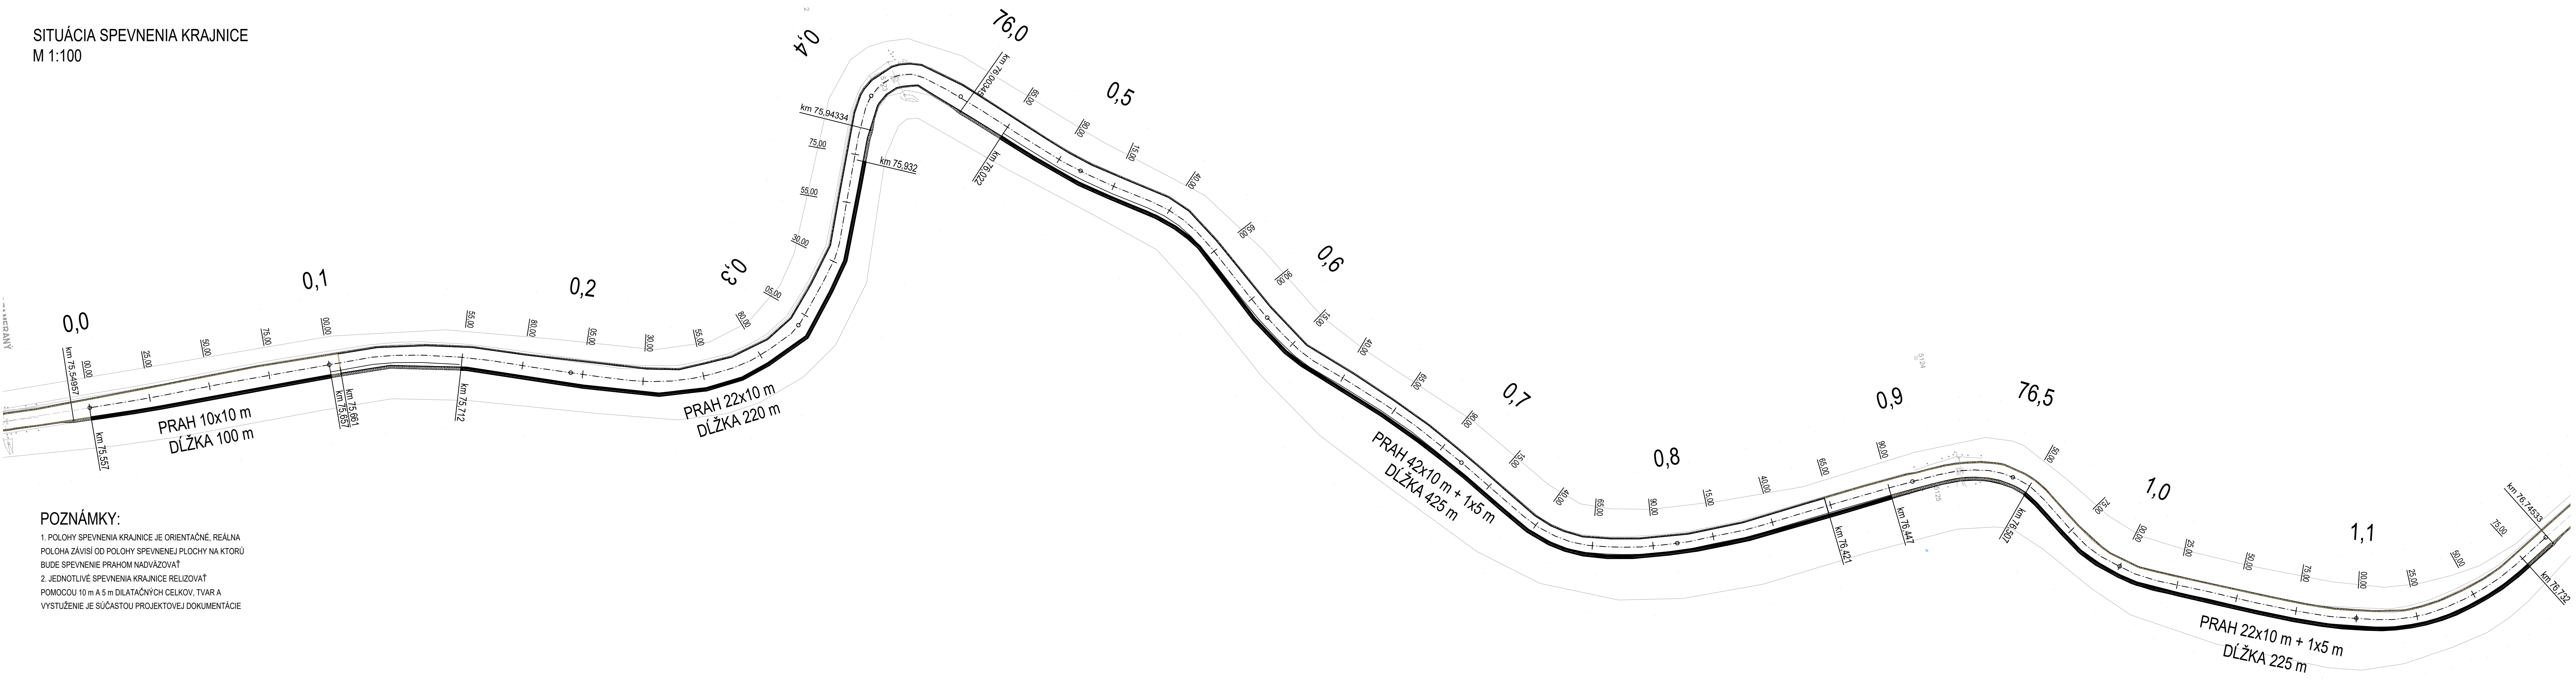
SITUÁCIA SPEVNENIA KRAJNICE  
M 1:100

1. POLOHY SPEVNENIA KRAJNICE JE ORIENTAČNÉ, REÁLNA POLOHA ZÁVISÍ OD POLOHY SPEVNENEJ PLOCHY NA KTORÚ BUDE SPEVNENIE PRAHOM NADVÁŽOVAŤ

2. JEDNOTLIVÉ SPEVNENIA KRAJNICE RELIZOVAŤ POMOCOU 10 m A 5 m DILATAČNÝCH CELKOV, TVAR A VYSTUŽENIE JE SÚČASŤOU PROJEKTOVEJ DOKUMENTÁCIE
