**SANÁCIA ZOSUVOV NA CESTÁCH III. TRIEDY
ŽELEZNÁ BREZNICA, LOVČA, RYKYNČICE, PRESTAVLKY, RUDNO-VOZNICA,
-III/1556, RYKYNČICE**

**DOKUMENTÁCIA PRE STAVEBNÉ POVOLENIE
V PODROBNOSTIACH PRE REALIZÁCIU STAVBY (DSP/DRS)**

I1-INŽINIERSKOGEOLOGICKÝ PRIESKUM

Geologická úloha:	<i>Rykynčice - III/1556; km 13,720-14,091; zosuv na ceste</i>	
Číslo geologickej úlohy:	02-20	
Druh geologických prác:	podrobný inžinierskogeologický prieskum	
Registračné číslo Geofondu:	674/2020	
Objednávateľ:	Basler & Hofmann Slovakia s.r.o., Panenská 13, 811 03 Bratislava	
Zhotoviteľ:	RNDr. Miroslav Novotný, CSc., s. r. o. Štrková 10, P. O. Box 8 010 09 Žilina	
Zodpovedný riešiteľ geologickej úlohy:	RNDr. Miroslav Novotný, CSc.	
Spoluriešiteľ geologickej úlohy:	RNDr. Rudolf Hanzlík

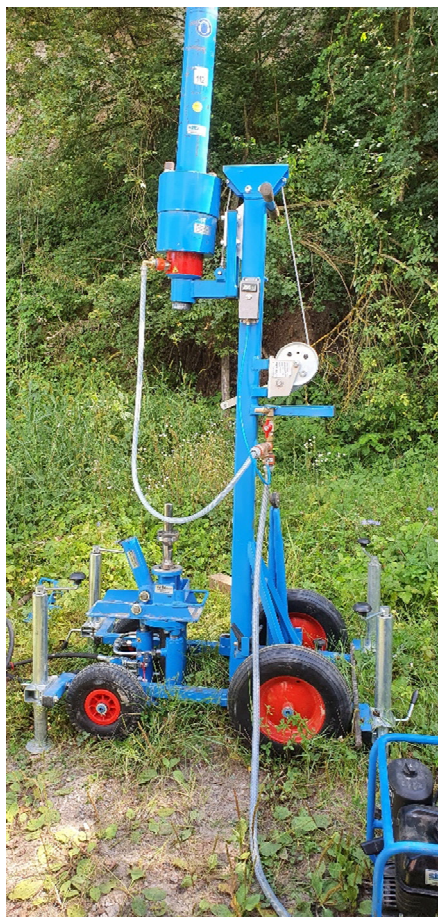
Penetračná sonda DPS1

Penetračné sondy boli suché bez prítomnosti podzemnej vody. Svah s epiklastickými pieskovecami a balvanitými koblomerátmi je nepriepustný a zrážky z ľavostranného svahu dotujú cestu a stekajú do Krupinice cez vytvorené erózne ryhy. Preto je nevyhnutné z ľavej strany cesty realizovať odvodňovací systém, ktorý by bol zvedený do toku Krupinice.

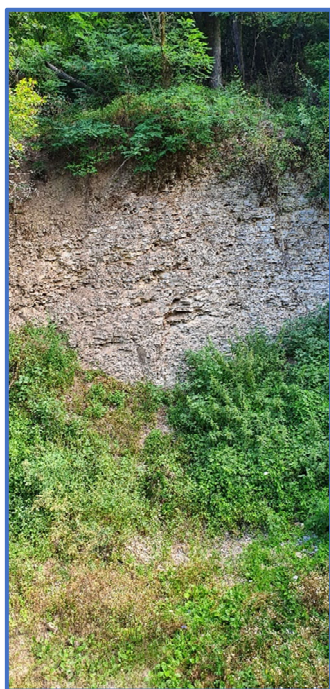
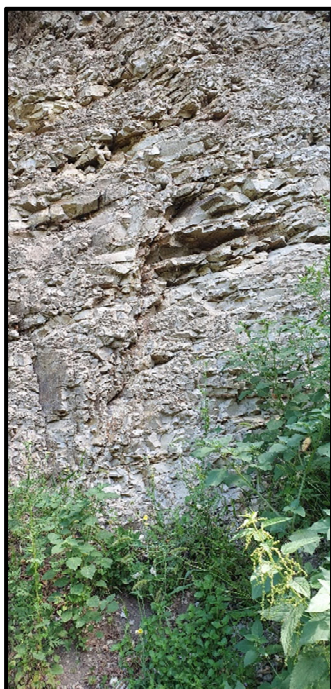
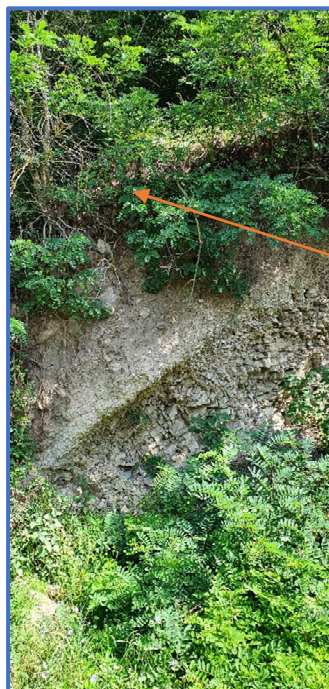
Tieto vznikli ako svahové hliny a kamenité sute, miestami až balvanité sute. Vyskytujú sa na ľavej strane cesty od začiatku úseku zo strany Dolných Rykynčíc až po dokumentačný bod DB3. Na začiatku úseku dosahujú mocnosť 4-6 m v mieste skalného odkryvu 2-3 m až po DB3. Deluviálnymi sedimentami je tiež prekrytý pravý svah smerujúci do toku Krupinice.

deluviálne
sedimenty v
nadloží
tufitických
siltovcov

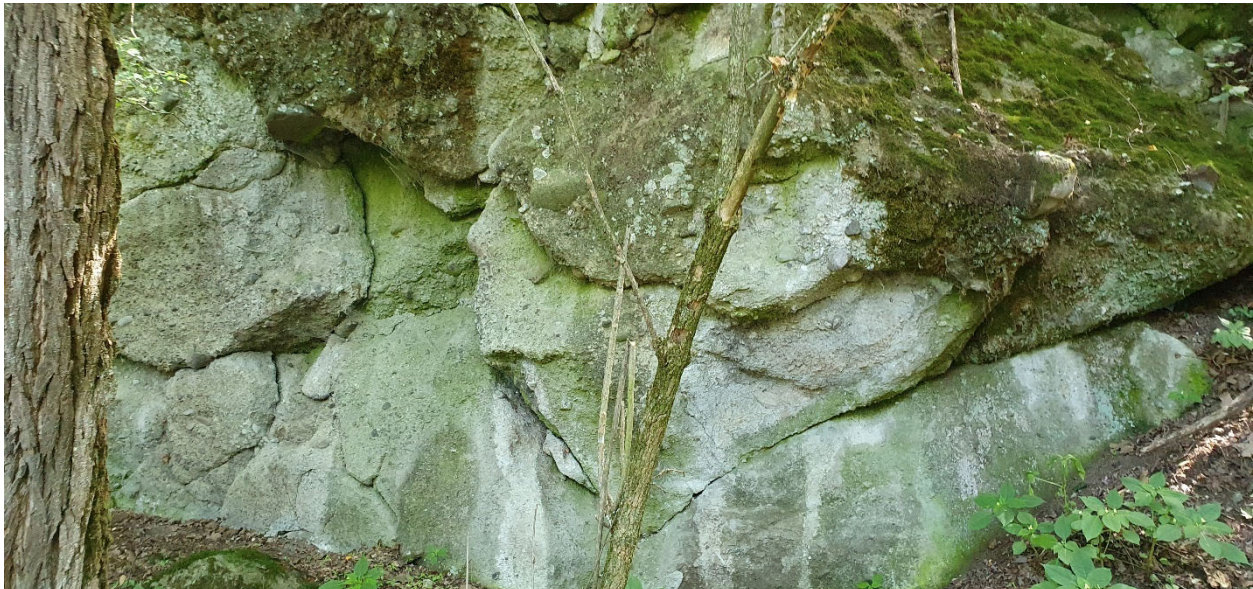
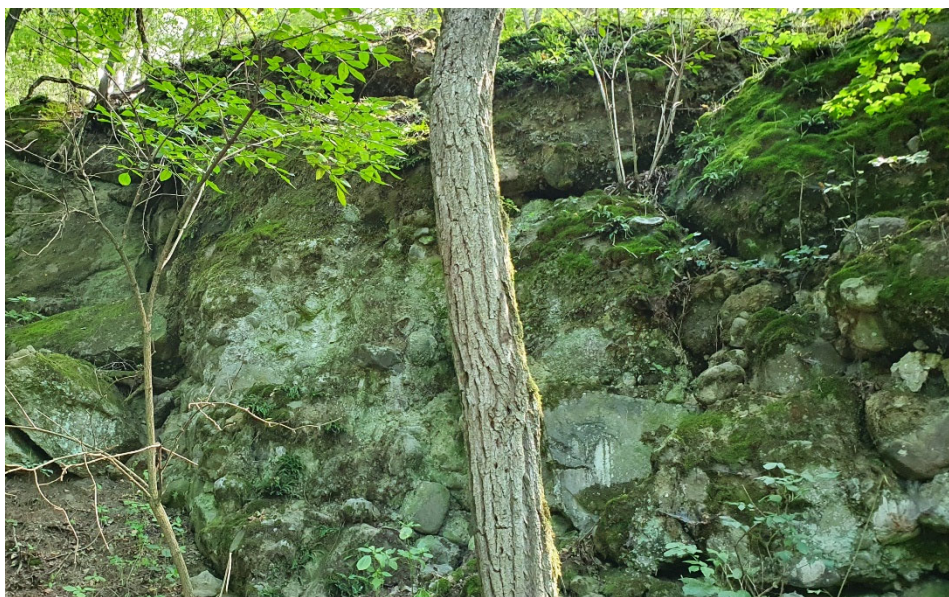
DB5

Uvedené horniny sa nachádzajú prakticky v celom úseku cesty, veľmi dobre sme ich zdokumentovali v DB1 - pravdepodobne v opustenom malom lome na kameň. Celý úsek je však prekrytý deluviálnymi sedimentami, veľmi často hrubými epiklastickými pieskovecami až blokovými konglomerátmi pyroxenických andezitov (DB2, DB3, DB4). Bloky hornín sú viditeľné na DB5. Je zrejmé, že uvedené bloky v súčinnosti s eróznou aktivitou v erózných ryhách tiež ohrozujú cestu. Za účelom posúdenia sme odmerali základné systémy diskontinuit na tomto odkryve a posúdili uvedené horniny na planárne zosúvanie ako aj zvrútenie.

Výsledky posúdenia sú uvedené v prílohe č.4. Nad cestou sa nachádza iba tento jeden úsek v oblasti DB5, ktorý ohrozuje priamo prípadnú stabilitu nad cestou.

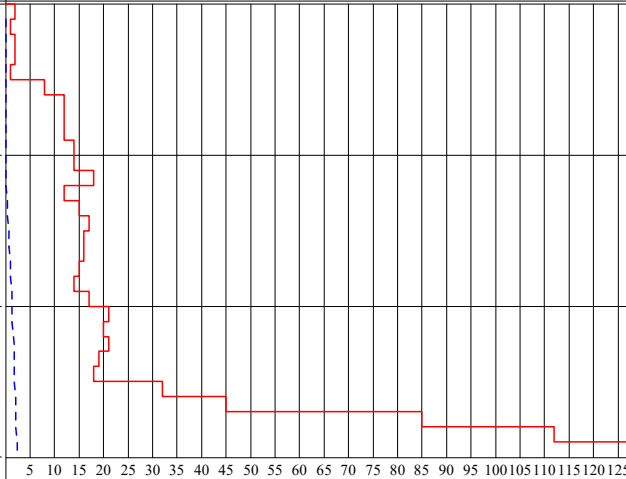
Označenie: DPS4										Sonda: DPS4																
Číslo zákazky: 02-20										Dátum: 27.08.2020					Počasie: jasno											
Hĺbka[m]	Počet úderov na 10cm										Počet úderov na 10 cm															Moment[Nm]
											5 10 15 20 25 30 35 40 45 50 55 60 65 70 75 80 85 90 95 100105110115120125															
1	2 1 2 2 1 8 12 12 12 14

0.0
2	14 18 12 15 17 16 16 15 14 17																									55.0
3	21 20 21 19 18 32 45 85 112 127																									98.0
4																										
5																										
6																										
7																										
8																										
9																										
10

Pri kontinuálnom zarážaní skúšobného hrotu sa zaznamenával počet úderov barana (v sérii) potrebný k zarazeniu hrotu o každých 10 cm (N_{10} resp. N_{20}). Z počtu úderov potrebných na zarazenie sondy o 10 cm (N_{10}) a z parametrov prístroja bol vypočítaný merný dynamický penetračný odpor q_{dyn} podľa tzv. holandského vzorca:

Dynamickými penetračnými skúškami sme overili najmä uľahnutosť nesúdržných piesčitých a štrkovitých zemín a pevnostno-deformačné charakteristiky zemín.
