**PRÍPRAVNÁ DOKUMENTÁCIA ÚPRAVY S OHODNOTENÍM PRACOVNÝCH ÚKONOV NA ZÁMER
ARCHITEKTONICKO-SOCHÁRSKEJ KOMPOZÍCIE KRISTA A 12 APOŠTOLOV A TZV. MALOU
KALVÁRIOU NA CYRILOMETODSKOM NÁMESTÍ V NITRE**

NITRA MAREC 2021

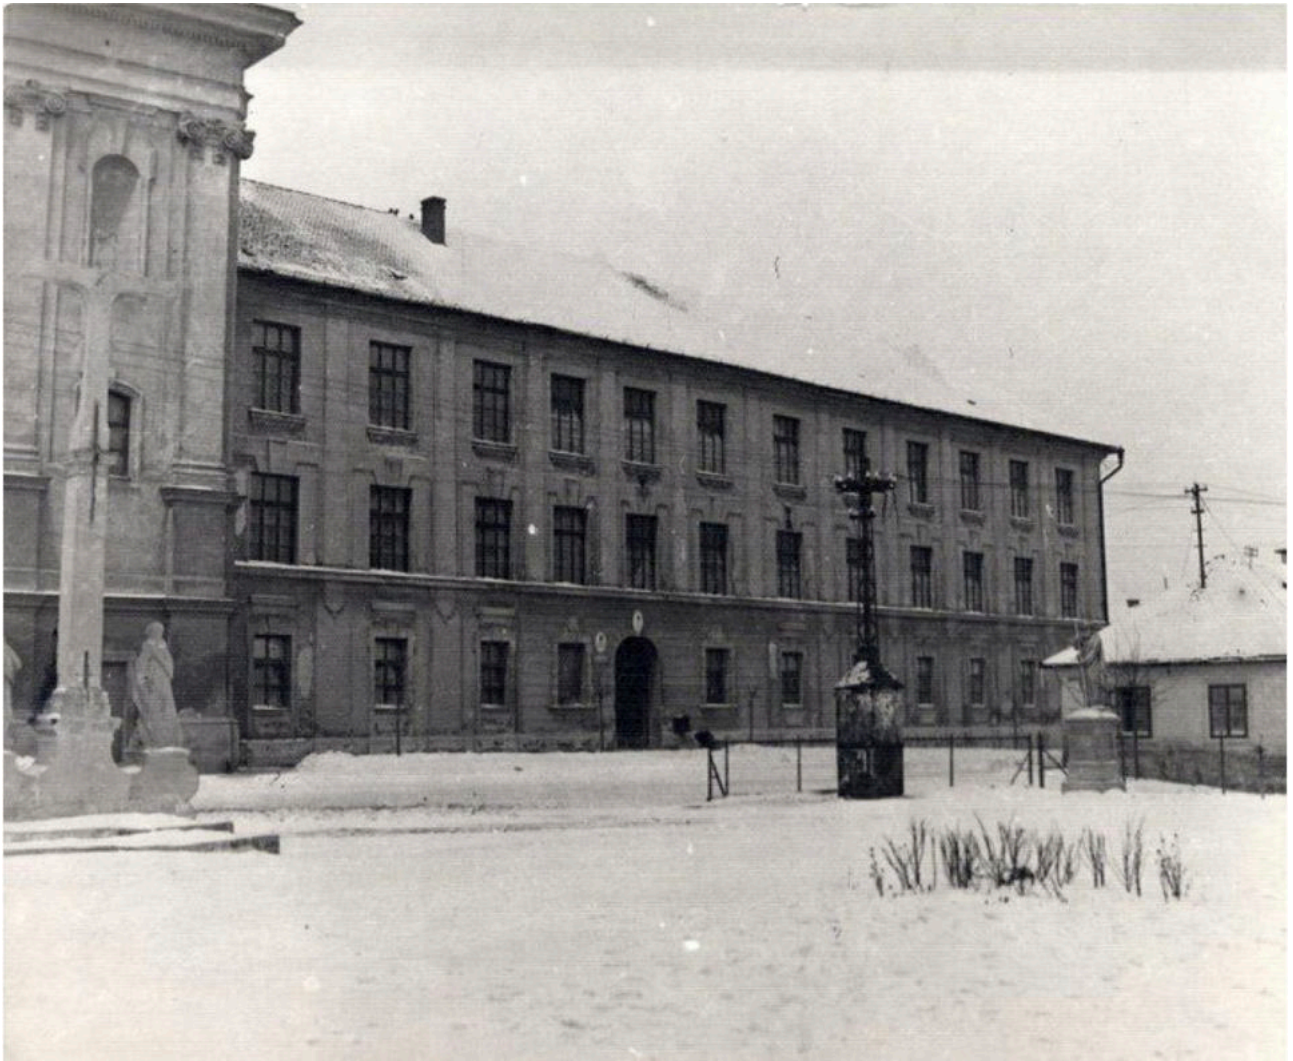
Sochárska kompozícia Krista a 12 apoštolov na námestí (pôvodné situovanie) oproti Kostolu sv. Ladislava, dnes Cyrilometodské námestie, prvá polovica 20. storočia.

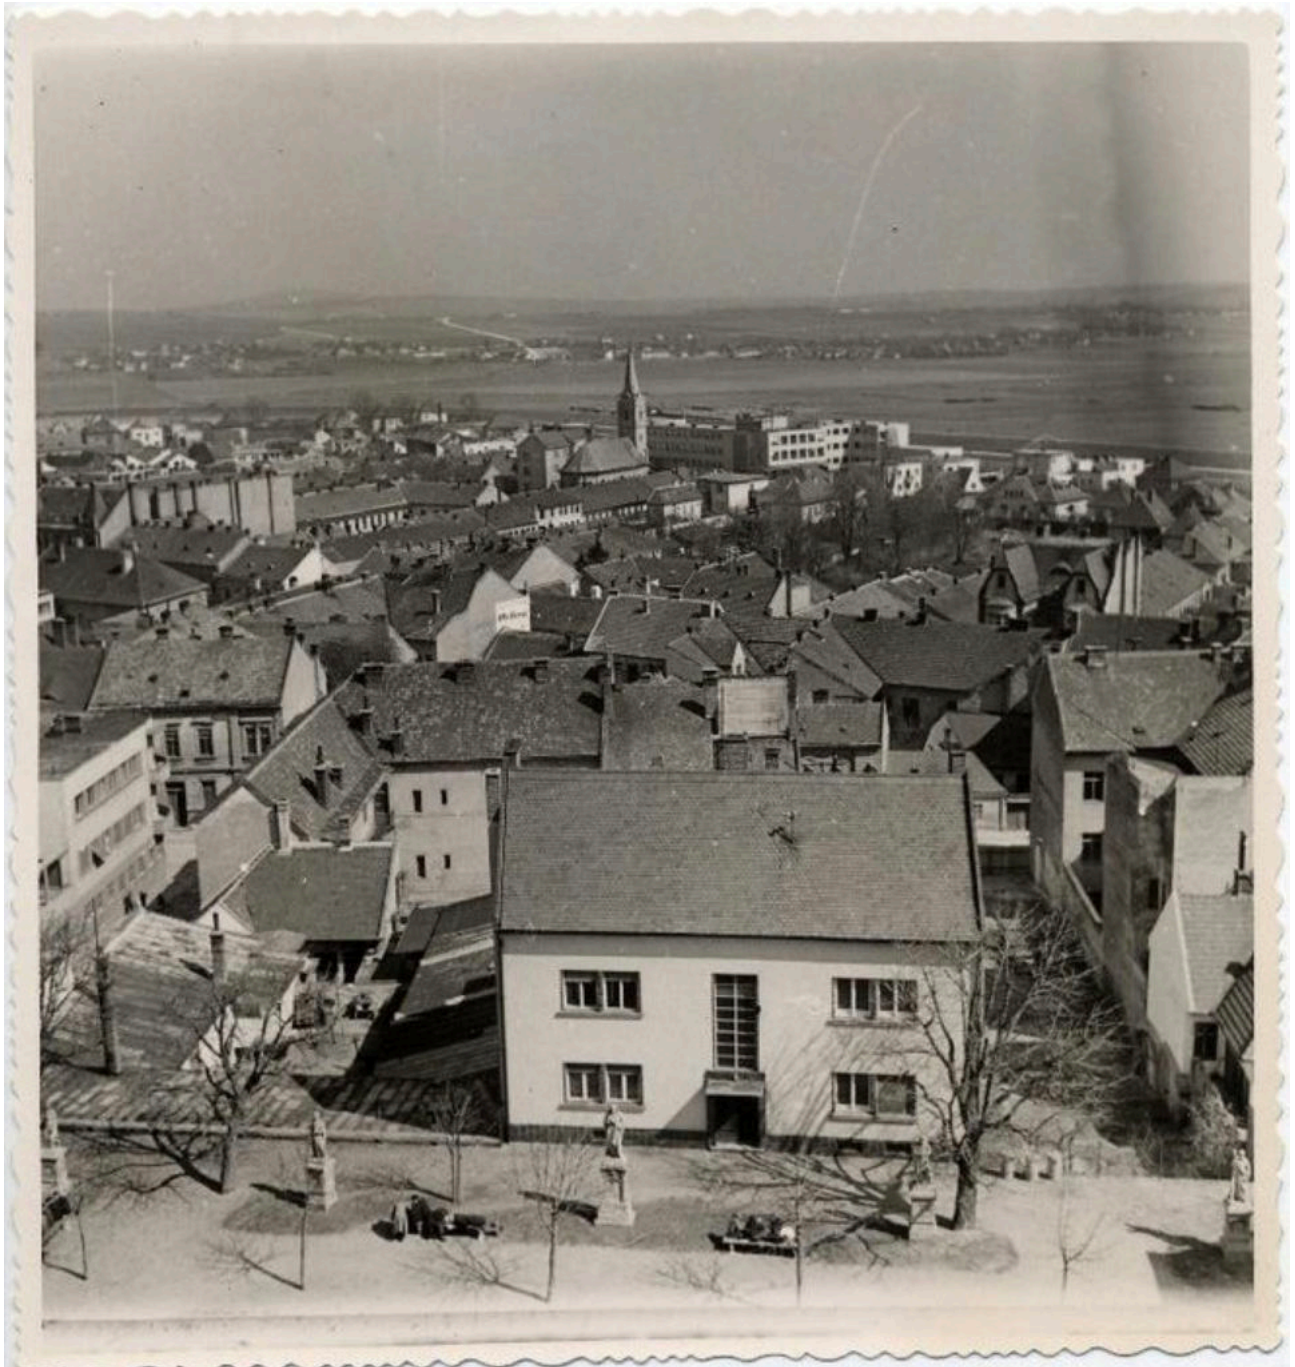
Pohľad od Kostola sv. Ladislava na pôvodnú sochársku kompozíciu Krista a 12 apoštolov na námestí, dnes Cyrilometodské námestie, prvá polovica 20. storočia.

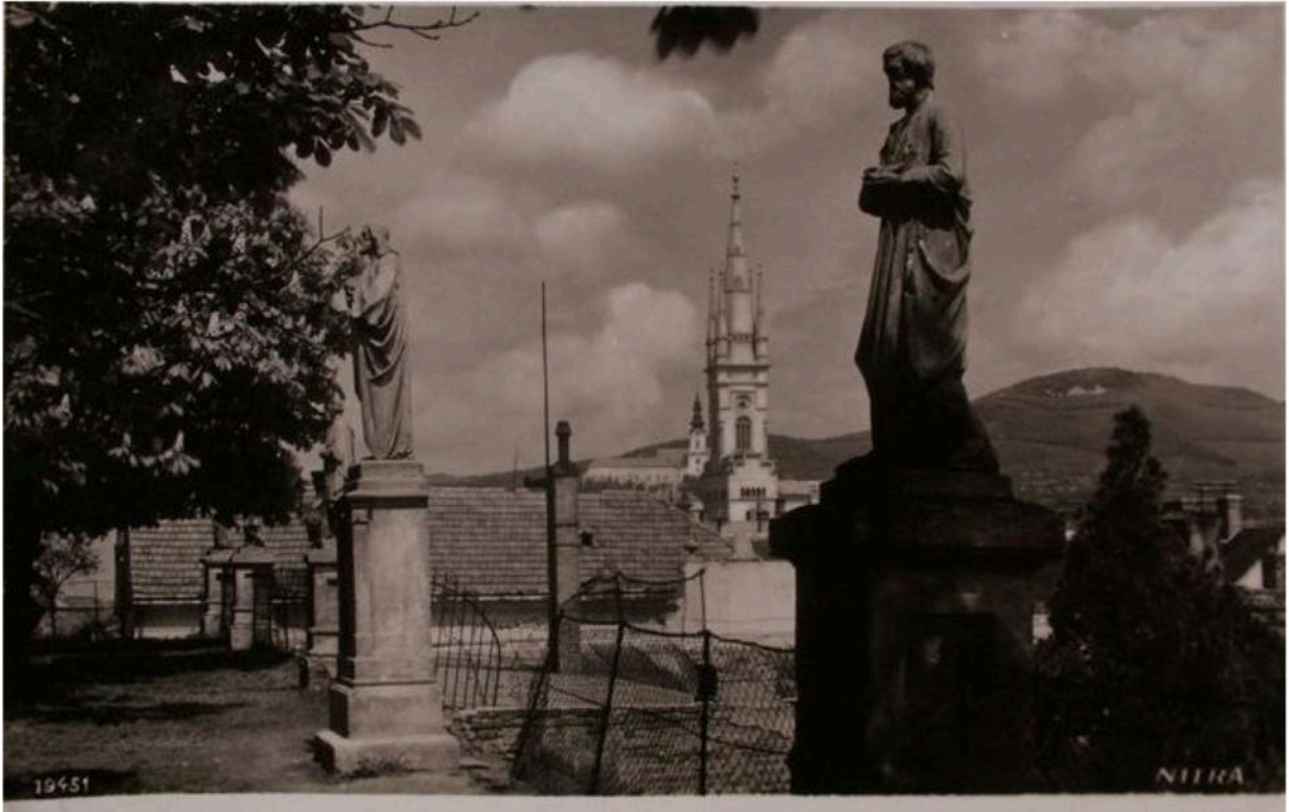
Pohľad od Kostola sv. Ladislava na pôvodnú sochársku kompozíciu Krista a 12 apoštolov na námestí, dnes Cyrilometodské námestie, prvá polovica 20. storočia.

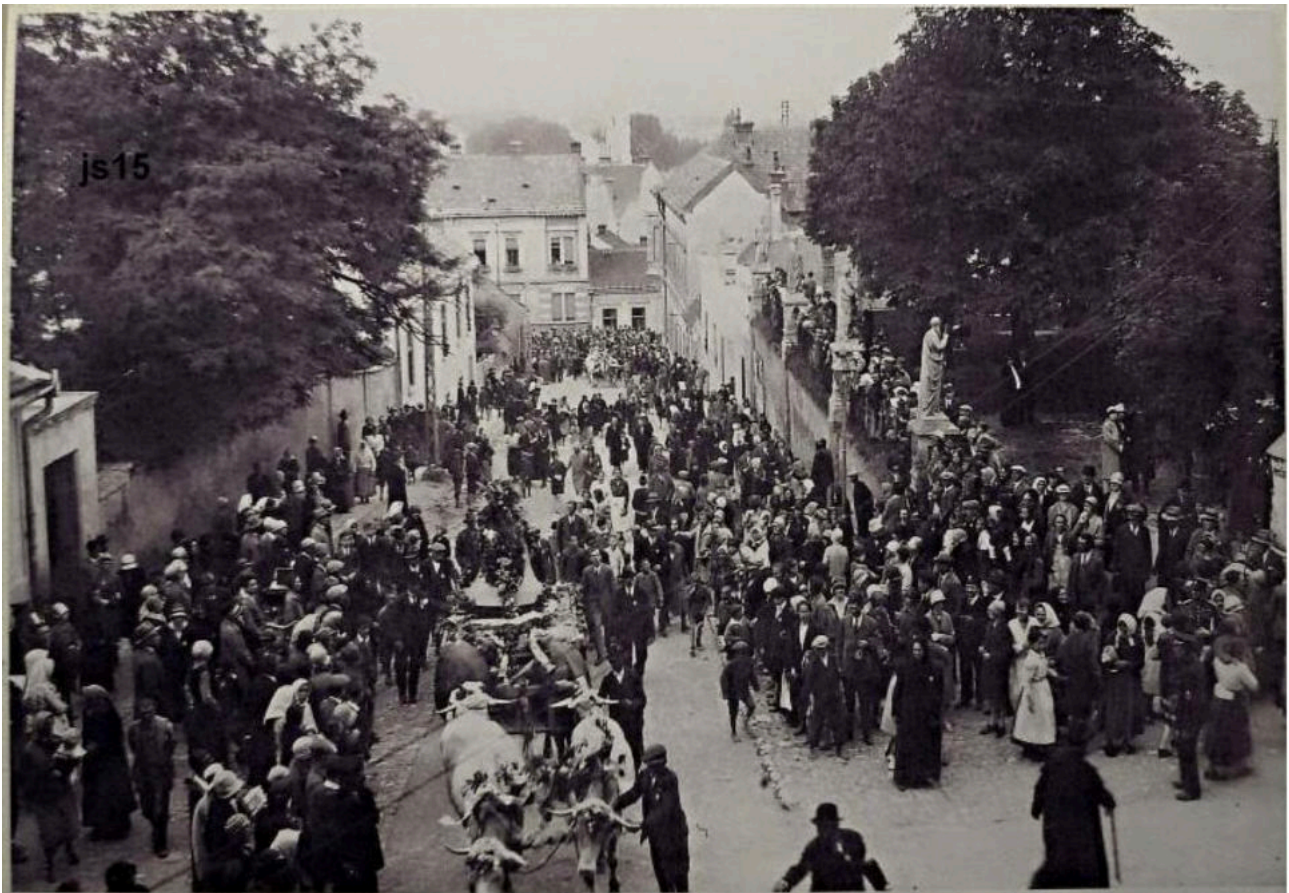
Vpravo sochy z kompozície Krista a 12 apoštolov v pôvodnom situovaní z roku 1873 pred Kostolom sv. Ladislava, dnes Cyrilometodské námestie, asi 30. roky 20. storočia.

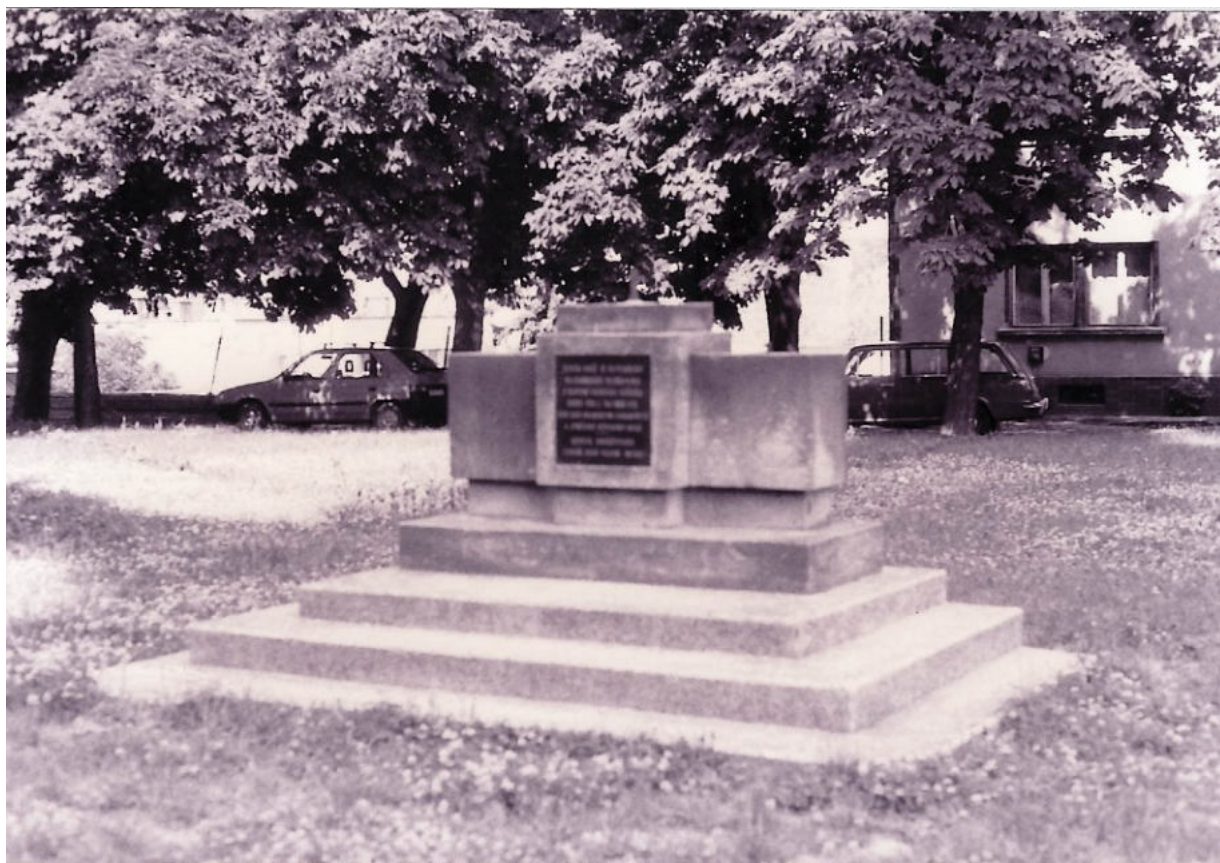
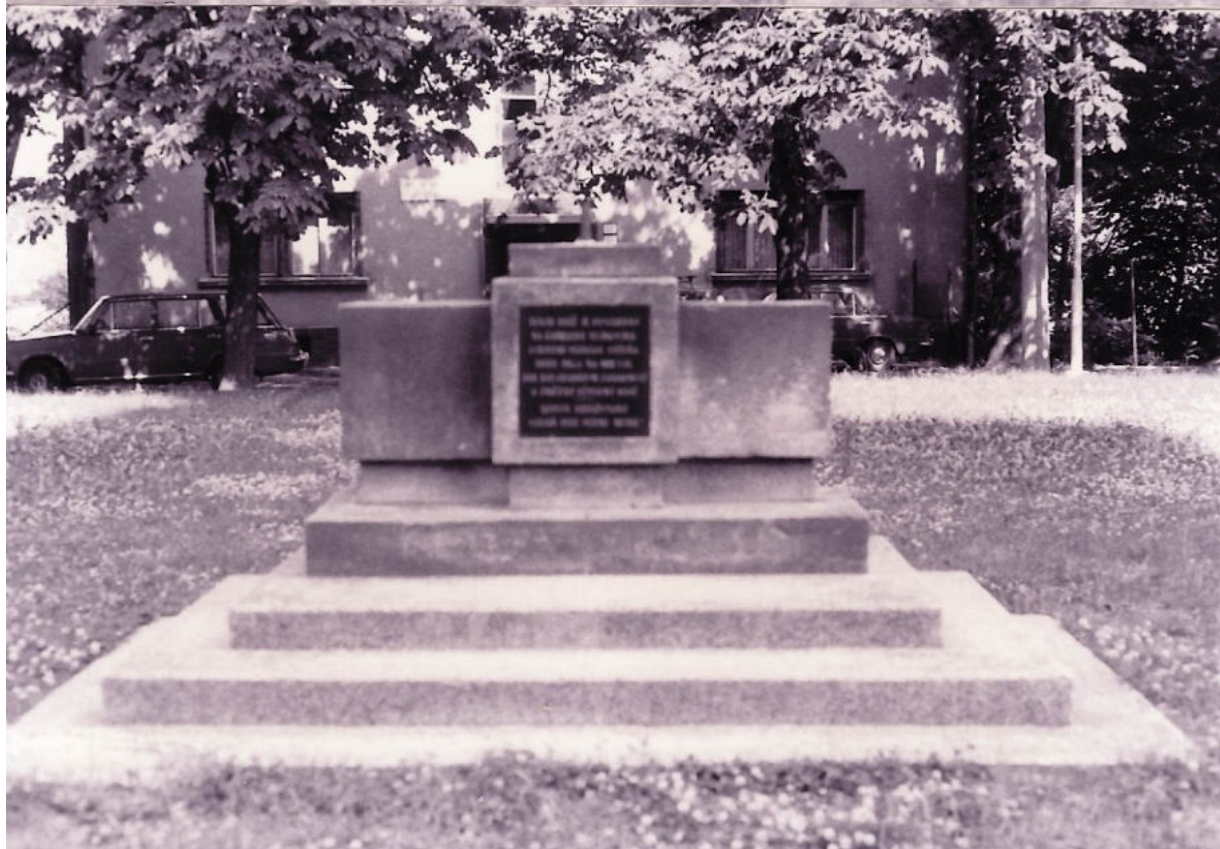
Po vojne bolo zničené súsošie Ukrižovania nahradené novým krížom, ktorý bol označený tabuľkou dokumentujúcou osud pôvodného kríža. Fotografia zachytáva stav nového kríža, ktorý sa po výchrici v roku 1991 zlomil. Foto nedatované. Zdroj: súkromný archív

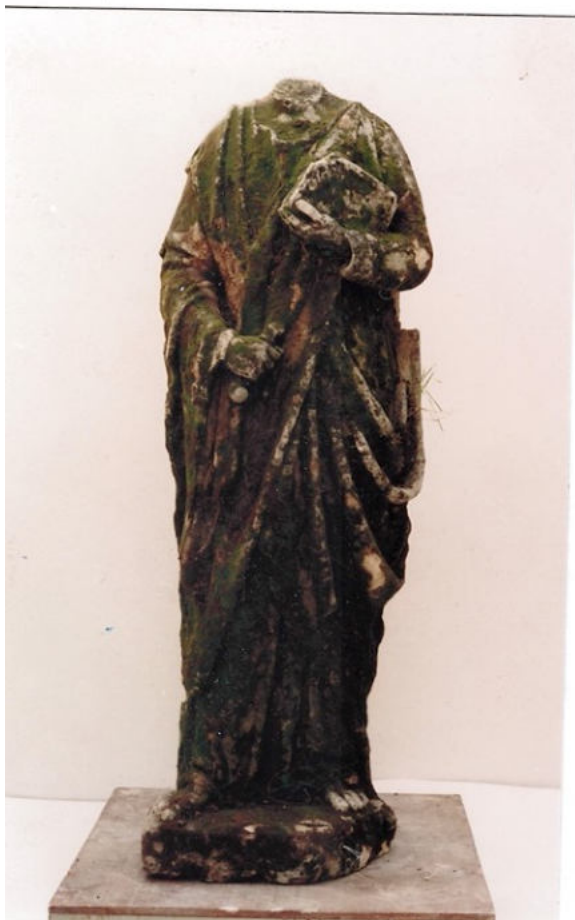
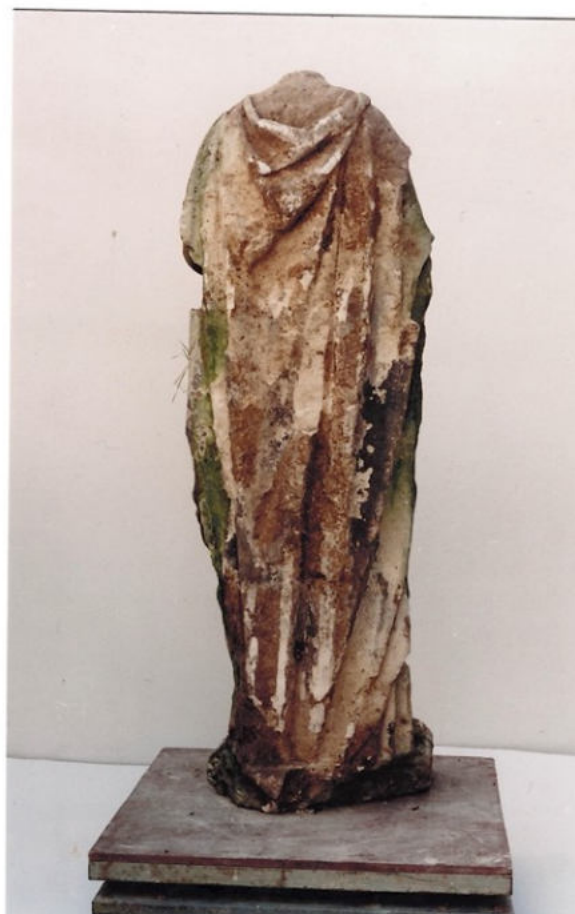
Pieskovcová plastika sv.Bartolomeja sa nachádza v torzálnom stave. Plastika je poškodená mechanicky / chýba hlava, časti drapérie, chodidlo pravej nohy, časť atribútu /zrejme dýky/ v pravej ruke, časť podstavca /. Celá plastika je obrastená súvislou vrstvou machového porastu. Postava sv.Bartolomeja držiaca v pravej ruke dýku, v ľavej ruke knihu je stvárnená v neskoroklasicistickom duchu druhej polovice 19.storočia.

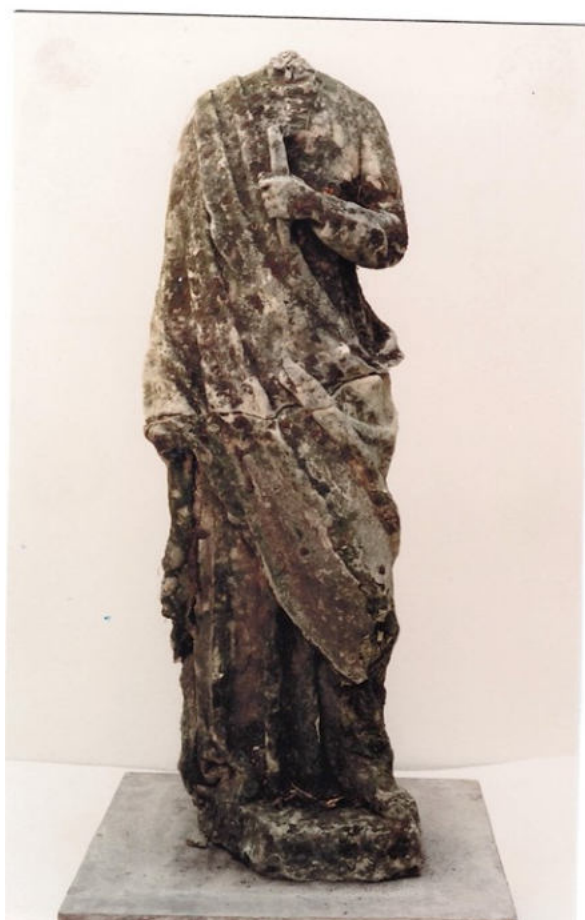
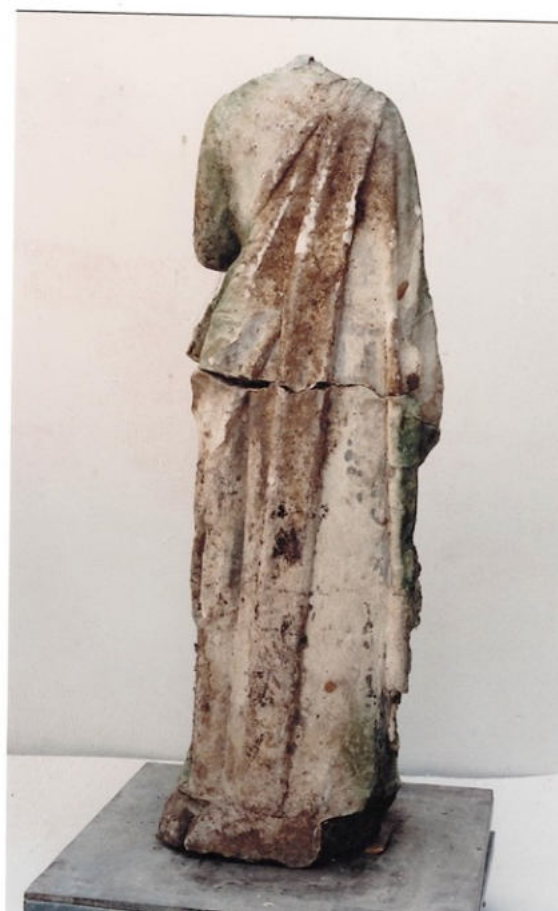
Pieskovcová plastika sv. Tomáša sa nachádza v torzálnom stave, je rozlomená na dve časti pravdepodobne následkom silného mechanického poškodenia pri neodbornej deinštalácii. Plastika je poškodená najmä mechanicky / chýba hlava, pravá ruka s atribútom, pravé chodidlo s veľkou časťou podstavca a časti drapérií /. Celá časť povrchu oboch častí plastiky, vrátane styčných plôch lomu, je obrastená súvislou vrstvou machového a lišajového porastu. Plastika sv. Tomáša držiaca v ľavej ruke pravdepodobne uholník, je stvárnená v neskoroklasicistickom duchu druhej polovice 19. storočia.

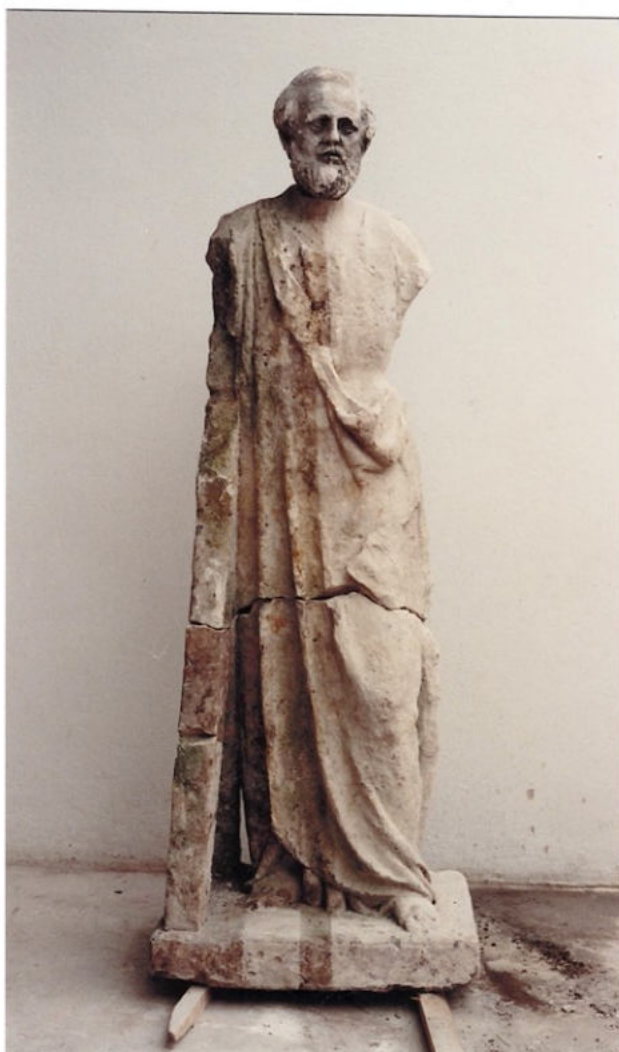
Pieskovcová plastika sv. Ondreja sa nachádza v torzálnom stave, je rozlomená na päť častí pravdepodobne následkom silného mechanického poškodenia pri neodbornej deinštalácii. Plastika je poškodená najmä mechanicky / ulomené obe ruky, časť kríža a vyčnievajúce časti drapérií /. Celá časť povrchu obidvoch častí plastiky, vrátane styčných plôch lomov, je obrastená súvislou vrstvou machového a lišajového porastu. Plastika sv. Ondreja opierajúca sa o kríž, je stvárnená v neskoroklasicistickom duchu druhej polovice 19. storočia.

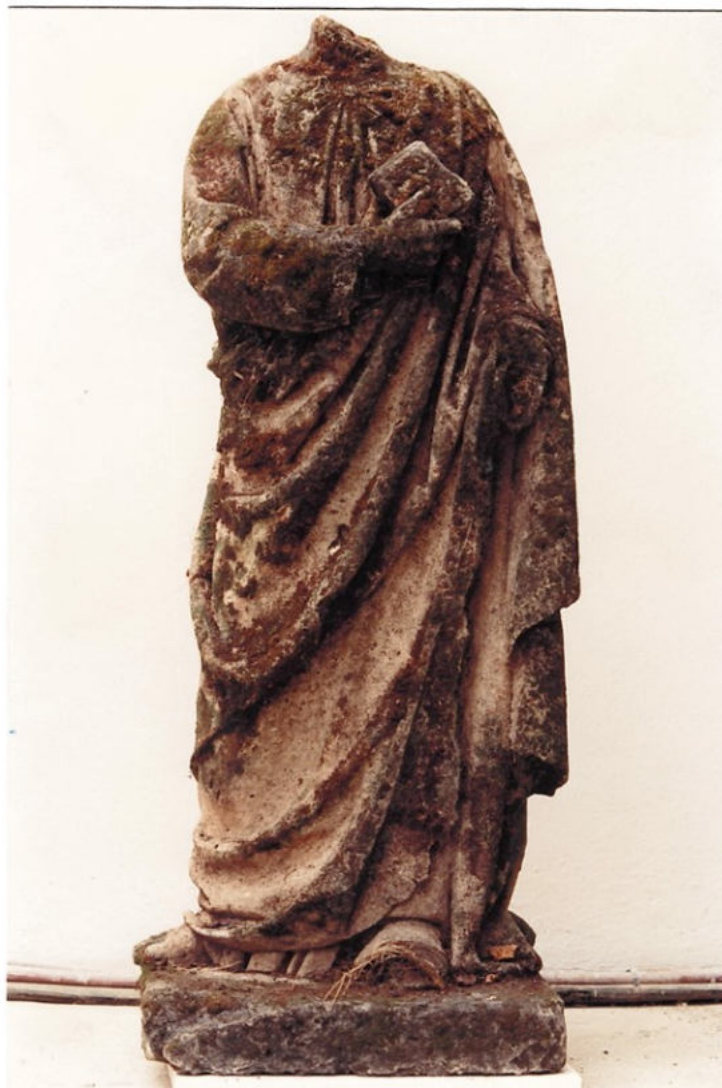
Plastika neznámeho apoštola I. *SV. FILIP (+HLAVA)*

Pieskovcová plastika neznámeho apoštola / predpokladáme že ide o plastiku sv.Filipa /, sa nachádza v torzálnom stave. Plastika je poškodená mechanicky / ulomená ľavá ruka s atribútom spresňujúcim ikonografickú identifikáciu apoštola, ulomená hlava, časť podstavca, ľavé chodidlo a vyčnievajúce časti drapérií /. Celá časť povrchu plastiky, je obrastená súvislou vrstvou machového a lišajového porastu. Plastika neznámeho apoštola, držiaca v pravej ruke knihu, je stvárnená v neskoroklasicistickom duchu druhej polovice 19.storočia.

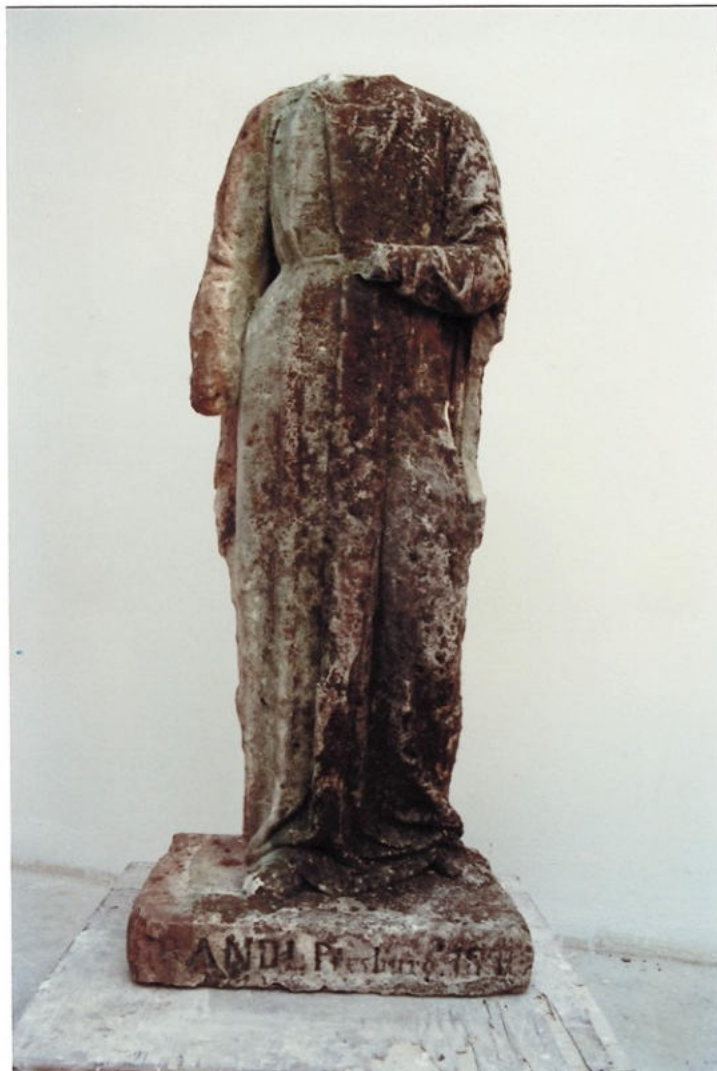
Plastika neznámeho apoštola II.

Pieskovcová plastika predstavuje jedného z 12 apoštolov. Ako jediná zo zachovaných plastik je signovaná autorom. Vzhľadom na to, že socha chýba hlava a obe ruky s atribútmi, je totožnosť apoštola zatiaľ otázná a bude predmetom ďalšieho skúmania. Plastika je poškodená mechanicky / chýba hlava, obe ruky s atribútmi, časti prstov na nohách a vytrčajúce časti drapérií. Celý povrch plastiky je hrubo zanesený depozitmi. Z prednej strany a bokov je silne porastený machmi a lišajníkmi. Plastika neznámeho apoštola, je stvárnená v neskoroklasicistickom duchu druhej polovice 19. storočia.

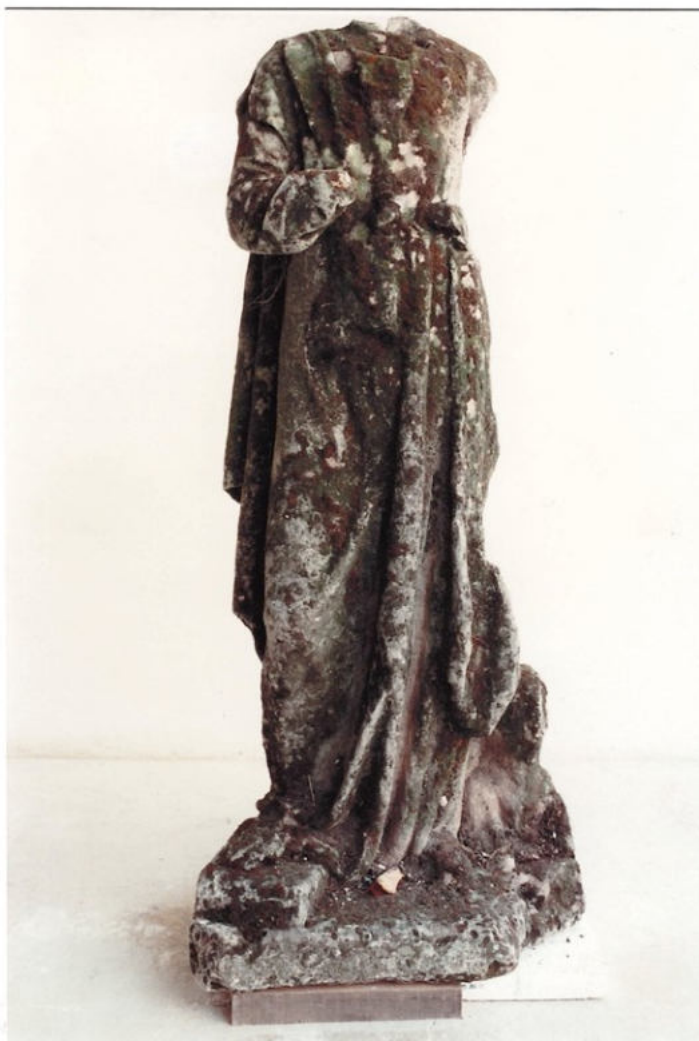
Plastika neznámeho apoštola III.

Pieskovcová plastika neznámeho apoštola sa nachádza v torzálnom stave, je rozlomená na tri časti pravdepodobne následkom silného mechanického poškodenia pri neodbornej deinstalácii. Vzhľadom na to, že socha chýba hlava a obe ruky s atribútmi, je totožnosť apoštola zatiaľ otázná a bude predmetom ďalšieho skúmania. Plastika je poškodená najmä mechanicky / ulomená hlava, pravá ruka, ľavá ruka s predlaktím, časť podstavca a vyčnievajúce časti drapérií /. Celá časť povrchu oboch častí plastiky, vrátane styčných plôch lomov, je obrastená súvislou vrstvou machového a lišajového porastu. Plastika neznámeho apoštola, je stvárnená v neskoroklasicistickom duchu druhej polovice 19.storočia.

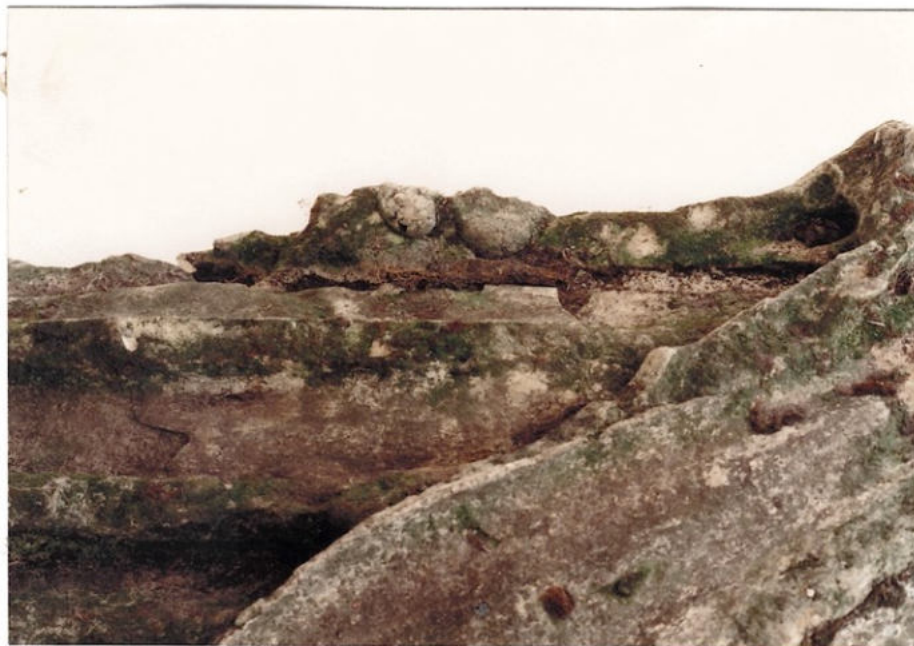
Plastiky sú dochované v torzálnom stave. Piatim plastikám apoštolov chýbajú hlavy, zachovala sa iba hlava sv.Ondreja, ktorá bola nájdená v objekte Piaristického kosola v Nitre. Plastiky majú poulamované ruky s atribútmi, časti chodidiel a riasené časti drapérií.

Ďalším závažným poškozením plastiek je biologická korózia kamennej hmoty. Na obnažených častiach kamennej hmoty sa nachádza súvislá vrstva rastlinného porastu. Ide o machy, lišajníky, riasy a pod., teda o mikroorganizmy, ktorým prospieva vlhká živná pôda prírodného kameňa. Závažným poškozením kamennej hmoty je tiež chemické poškodenie kameňa. Chemická korózia spôsobená kyslým ovzduším a spolu s dažďovou vodou zdeštruovali povrch kameňa.

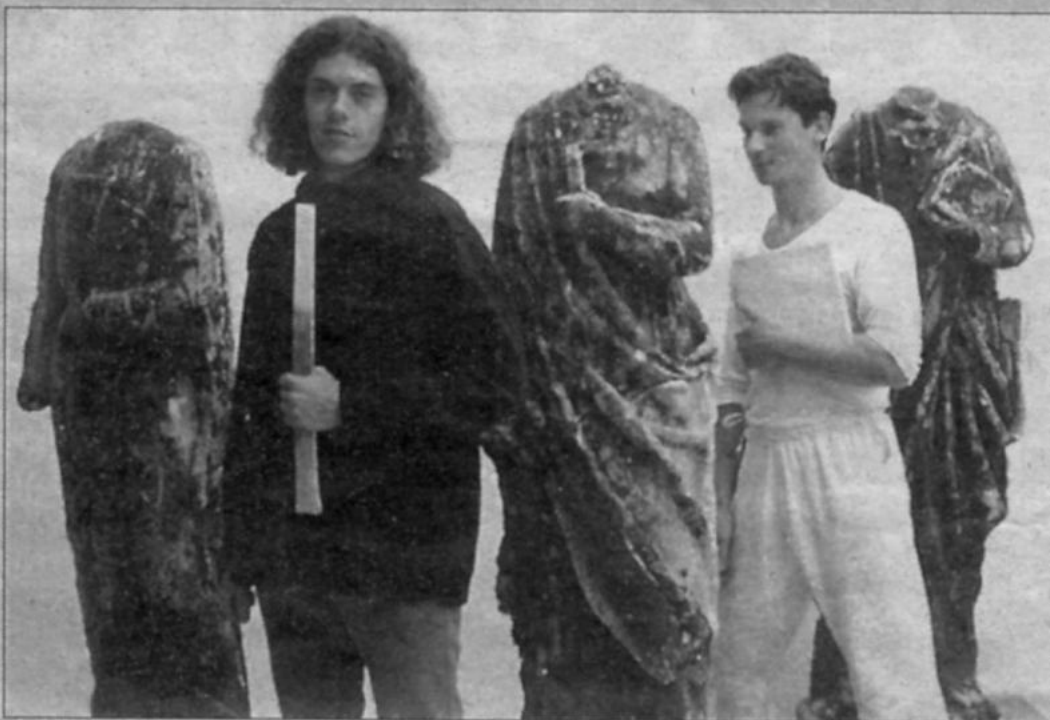
Príspevok z novín z roku 1997 s fotografiou torz troch apoštolov a vtedajšími poslucháčmi VŠVU - Tomášom Kucmanom a Vladislavom Plekancom.

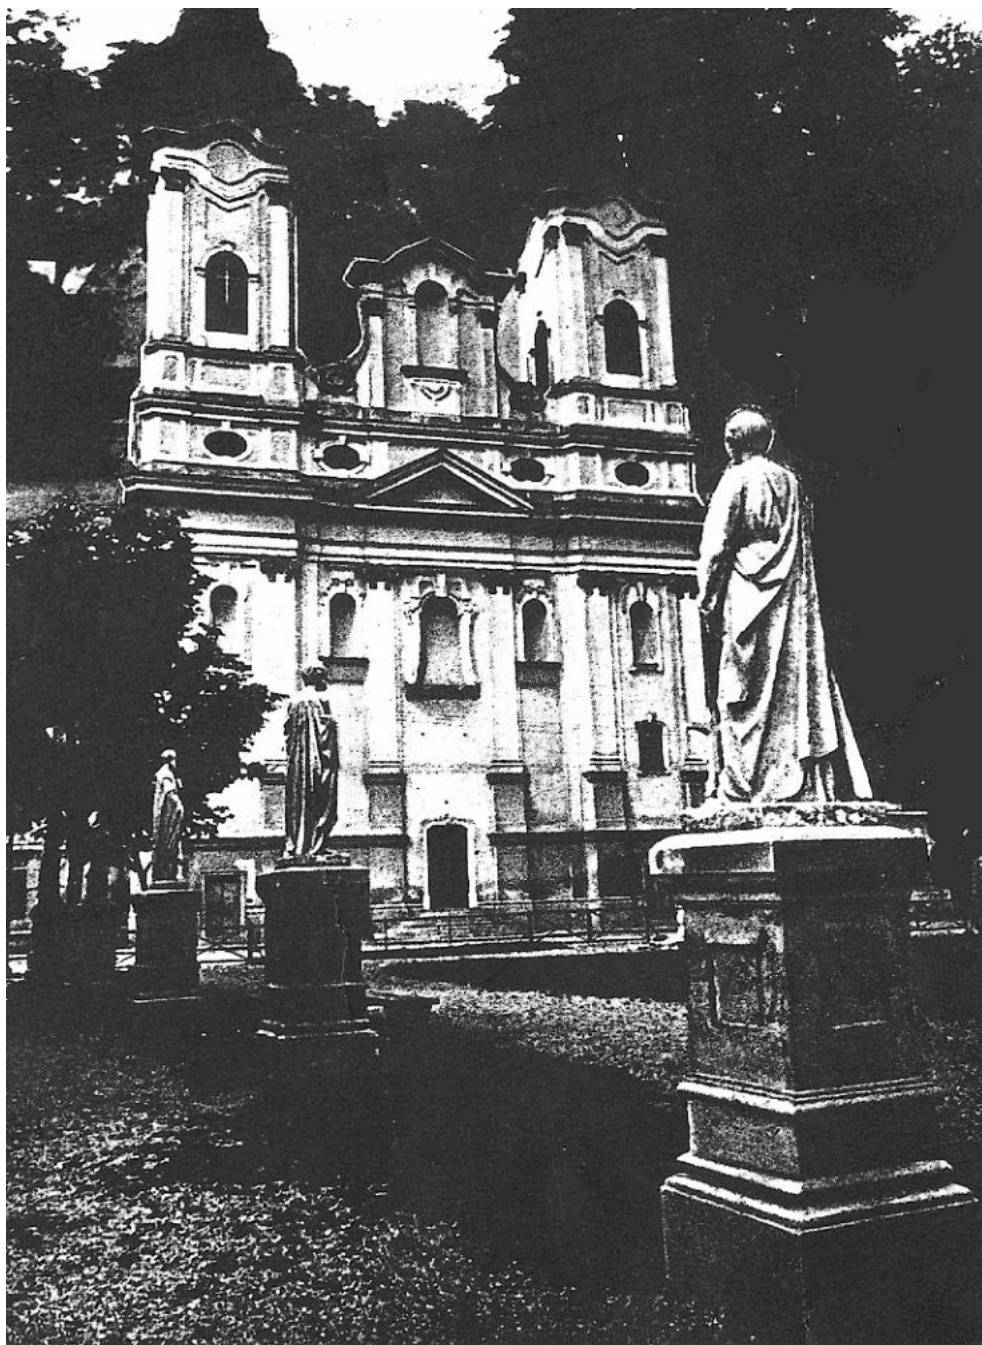
Socha sv. Ondreja - pôvodné situovanie a natočenie sochy tvárou ku kostolu. Dnes socha sv. Ondreja stojí orientovaná bokom k priecheliu kostola. Dnešné rozloženie apoštolov sa líši od pôvodnej dispozície.

Pri porovnávaní modelácie sôch na historických fotografiách so súčasným stavom je zrejmé, že modelácia najmä súsošia Ukrižovania sa výrazne od originálu líši. Výrazné zmeny sú najmä v proporcií korpusu Krista vo vzťahu k dvom sprievodným sochám (socha Panny Mária a socha sv. Jána Evanjelistu). Viditeľné rozdiely sú ľahko pozorovateľné aj v modelácii drapérií, sklone hláv či gest rúk.

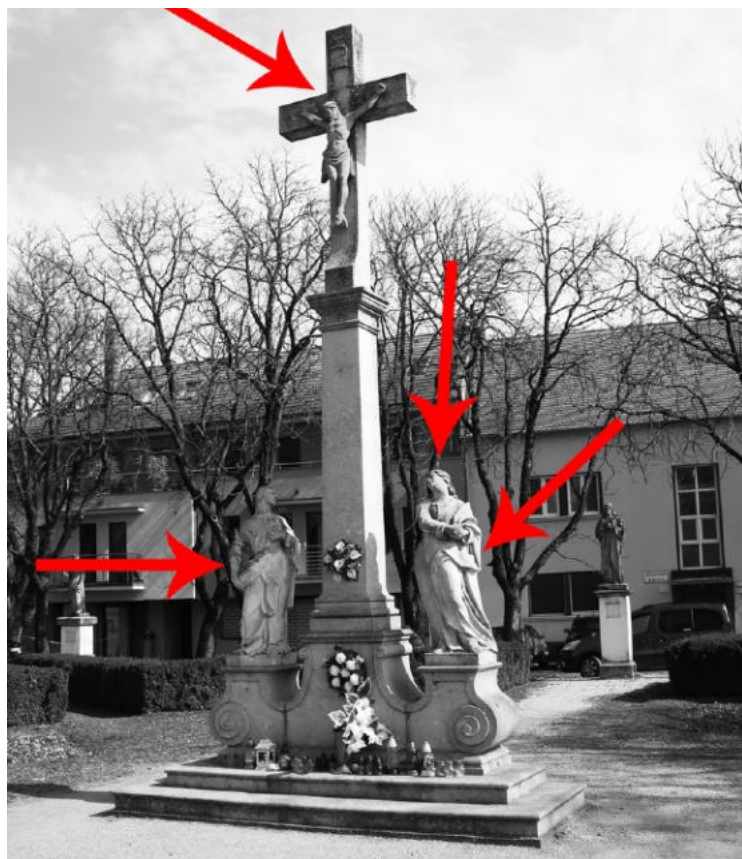
Kópia súsošia kalvárie s vyznačením rozdielov v modelácii. Za povšimnutie stojí aj proporcia podstavca.

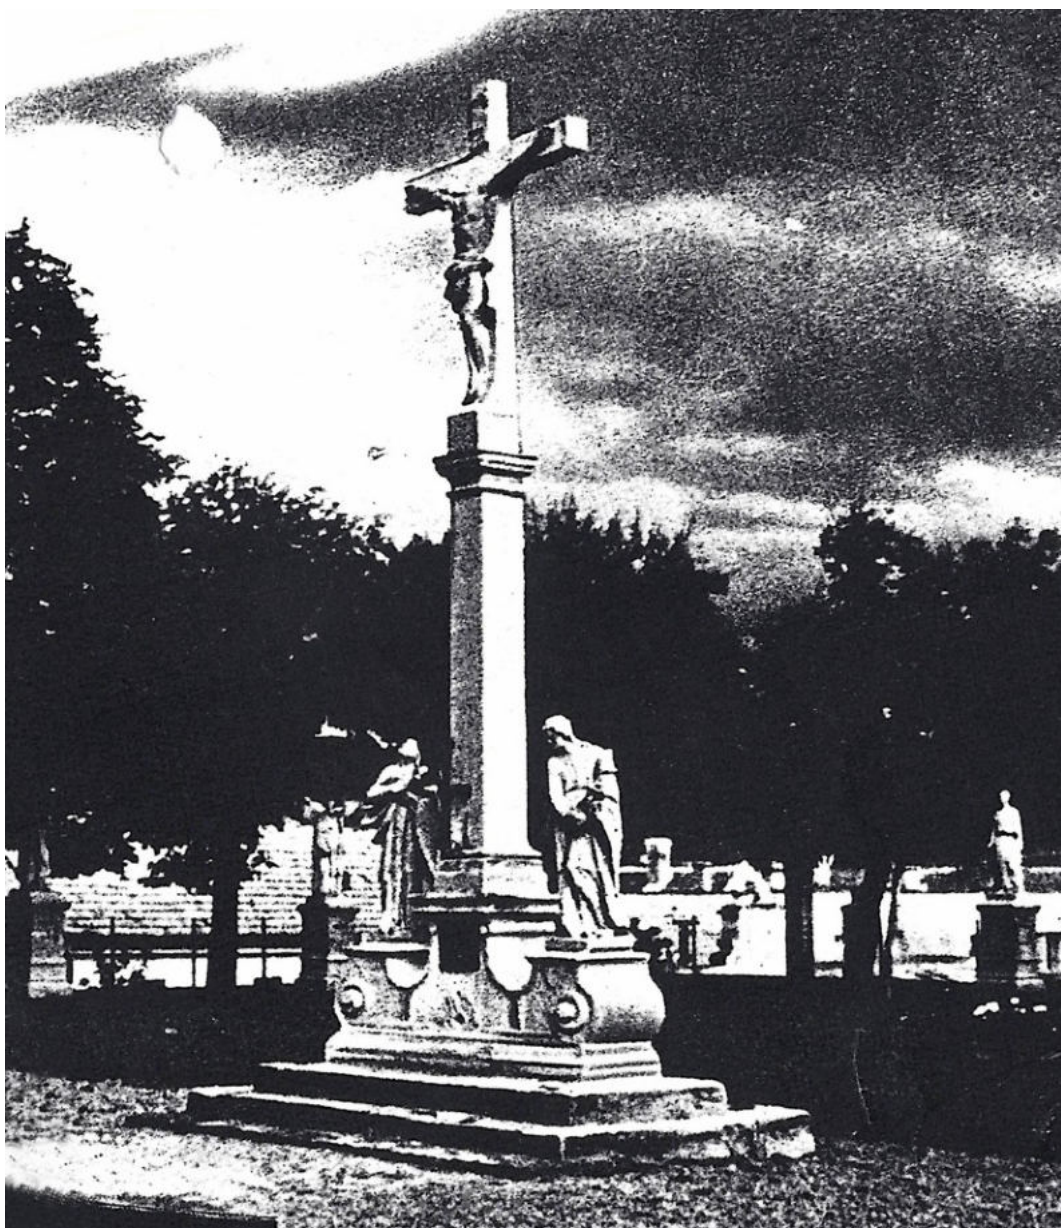
Pôvodné súsošie malej kalvárie pred kostolom piaristov.

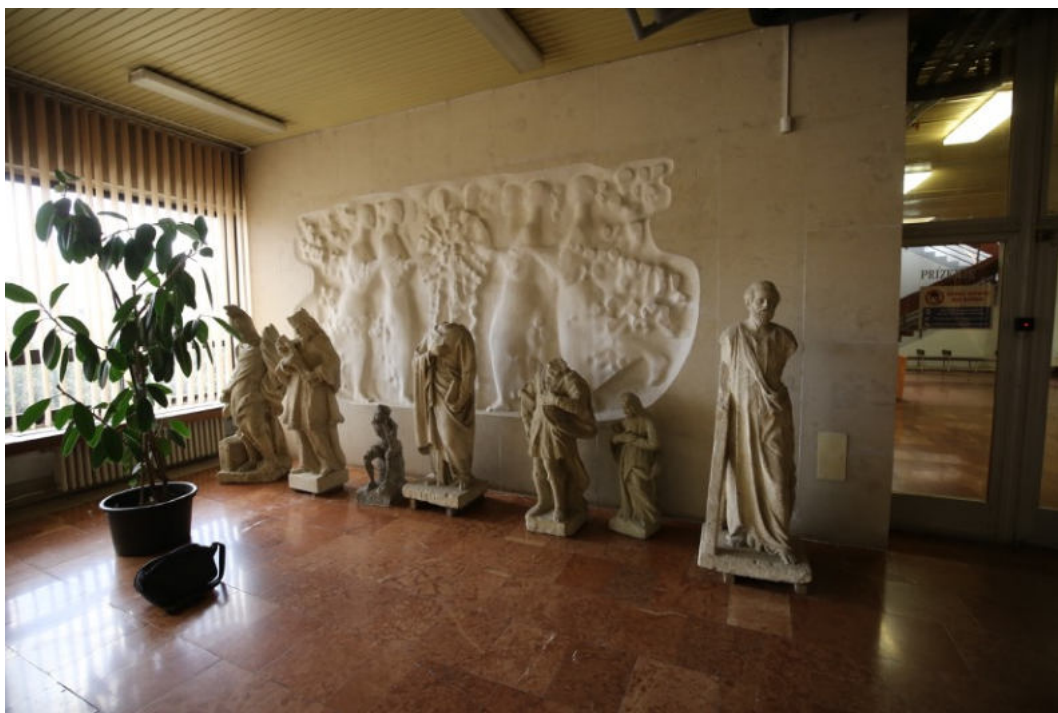
Sochy apoštolov v priestoroch vestibulu MsÚ. Prvá socha zprava je socha stvárňujúca sv. Ondreja, štvrtá zprava je socha stvárňujúca sv. Petra.

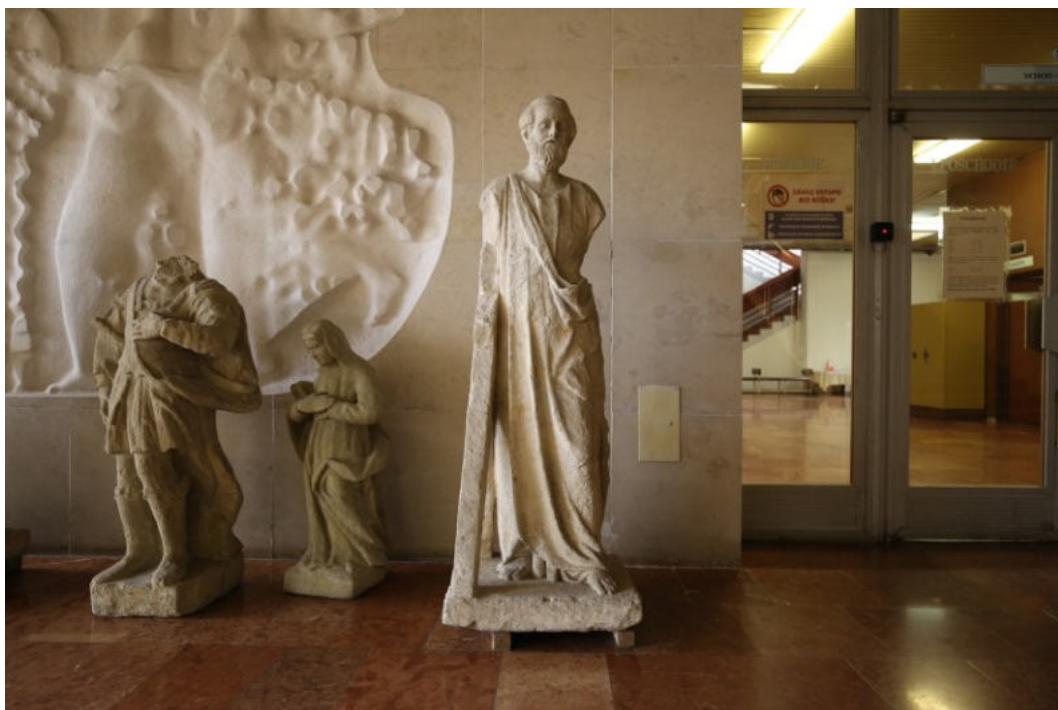
Socha sv. Ondreja, pôvodné torzo, celok.

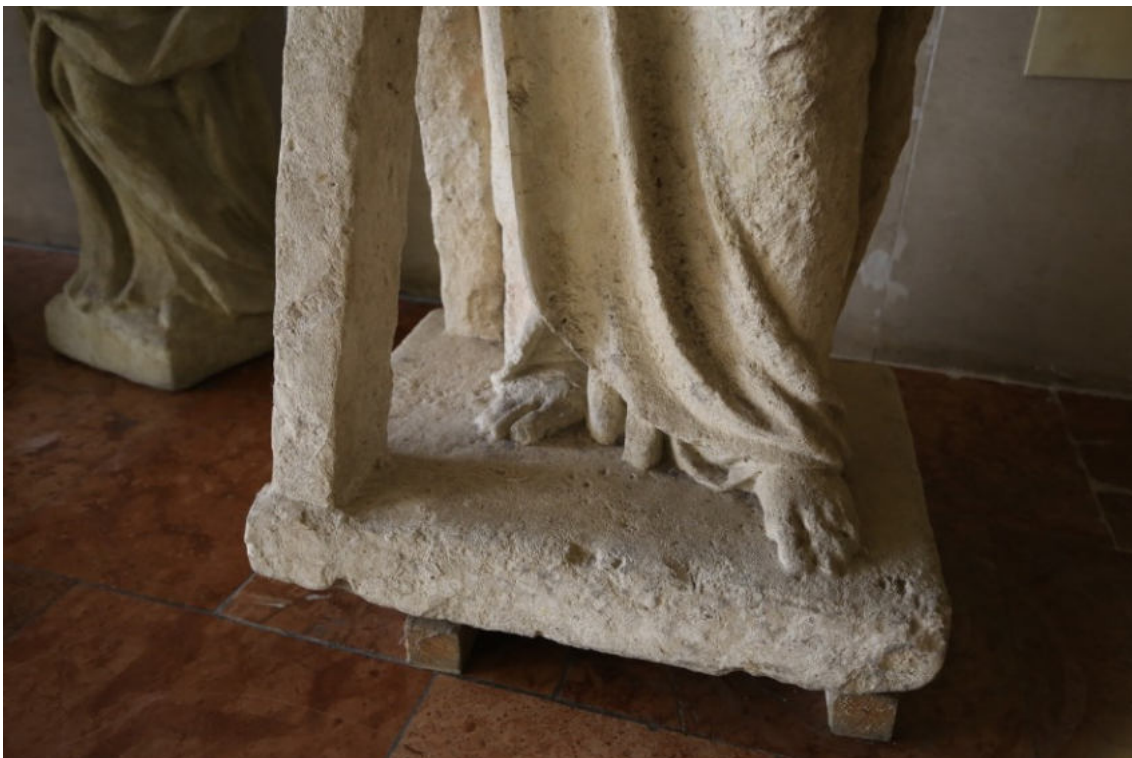
Detail soklovej časti sochy sv. Ondreja.

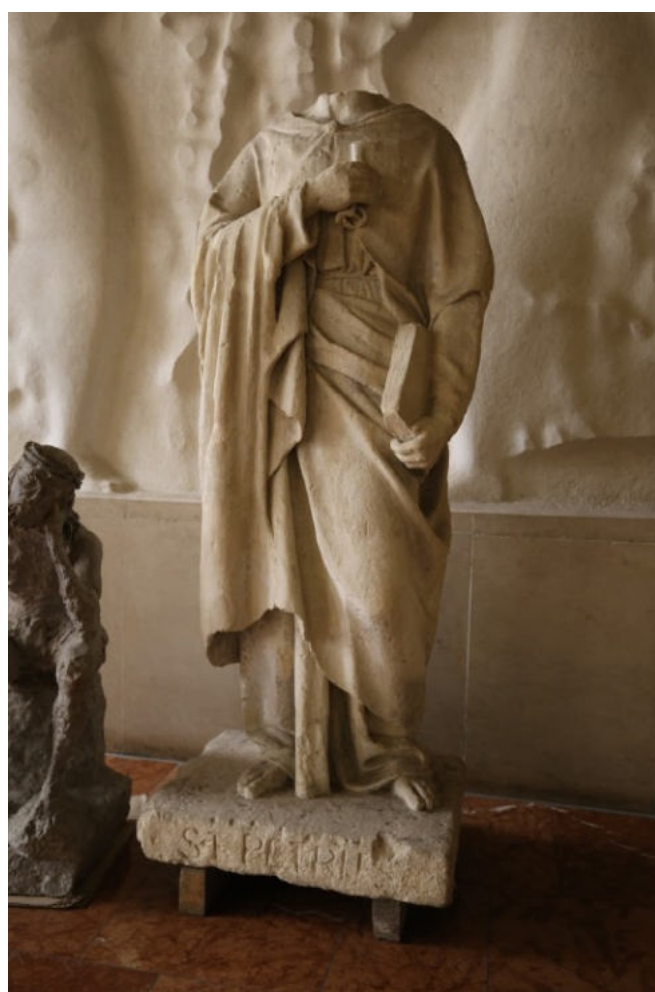
Socha sv. Petra zachovaná bez hlavy, celok.

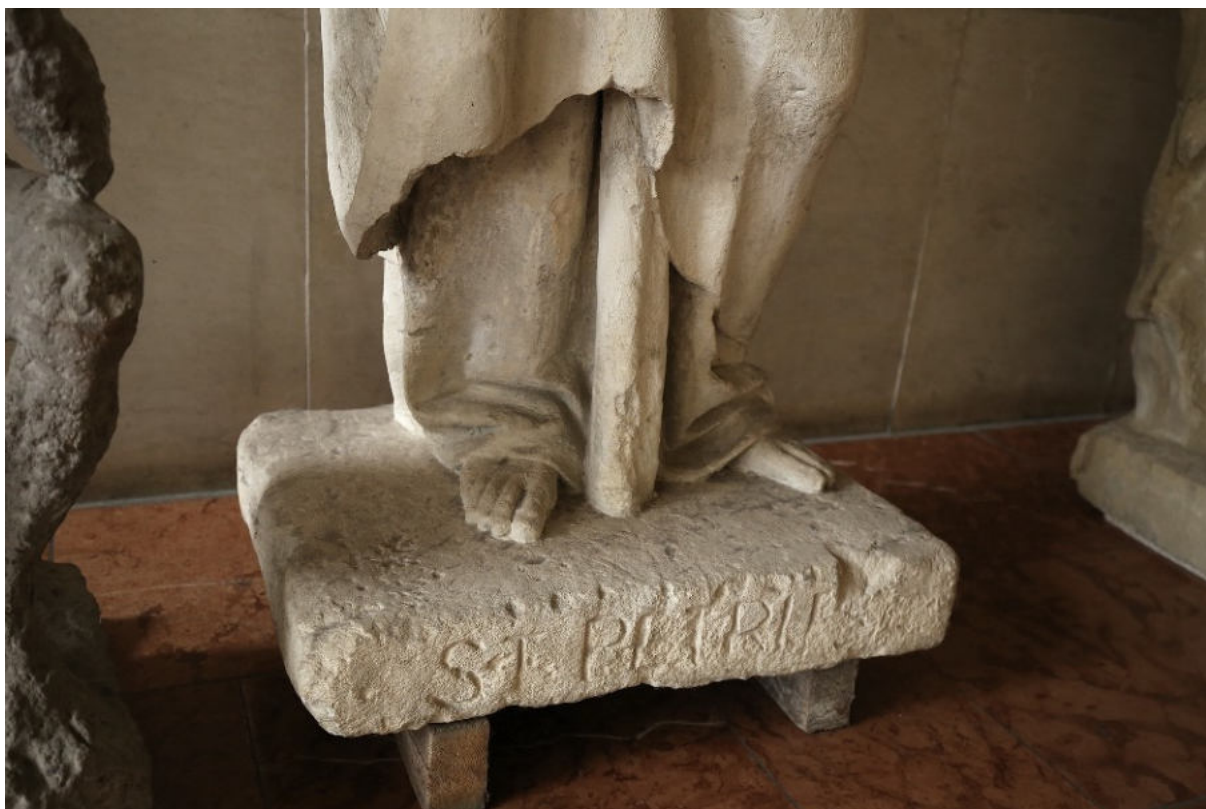
Detail soklovej časti sochy sv. Petra.
