**PRÍPRAVNÁ DOKUMENTÁCIA ÚPRAVY S OHODNOTENÍM PRACOVNÝCH ÚKONOV NA ZÁMER
ARCHITEKTONICKO-SOCHÁRSKEJ KOMPOZÍCIE KRISTA A 12 APOŠTOLOV A TZV. MALOU
KALVÁRIOU NA CYRILOMETODSKOM NÁMESTÍ V NITRE**

NITRA MAREC 2021

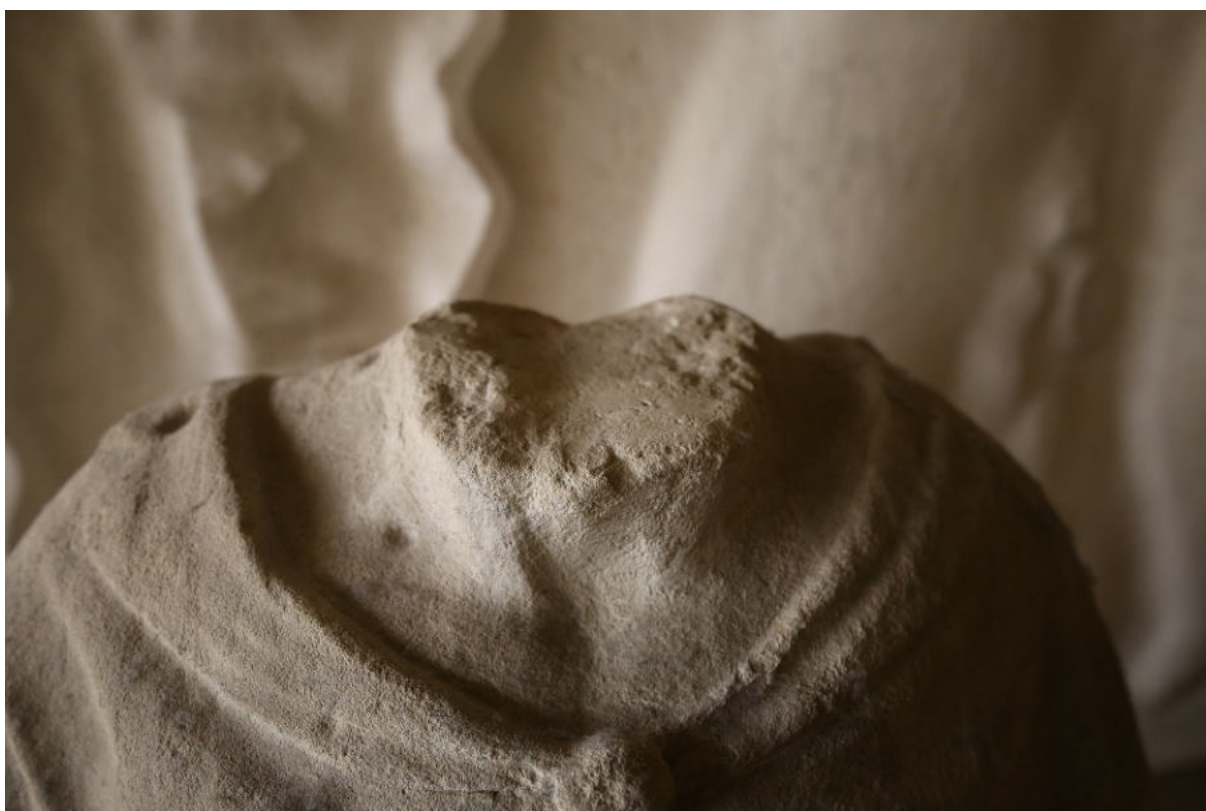
Detail miesta ulomenia hlavy sochy sv. Petra.

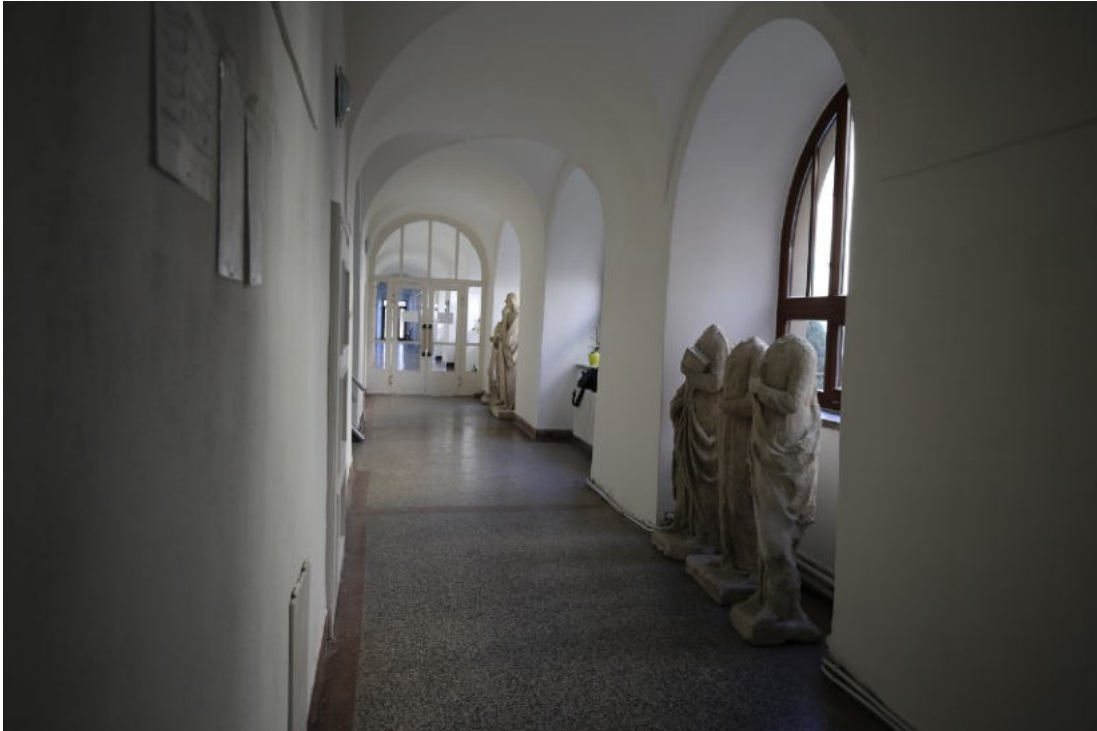
Druhá časť originálov sôch apoštolov a sochy Krista je situovaná v priestoroch kláštora Piaristov, konkrétne v priestoroch školy, na jej chodbe. Ide celkom o šesť sôch. Sochu Krista, sochu sv. Bartolomeja, sochu sv. Filipa, sochu sv. Lukáša, a sochu sv. Tomáša. Okrem sôch Ježiša a Filipa všetkým ostatným absentujú hlavy. Povrch sôch je zvetraný, zväčša absentujú ruky, povrch modelácie drapérií je lokálne výrazne rozrušený. Atribúty svätcov sú čitateľné prevažne v plastických fragmentoch.

Zprava: socha sv. Tomáša, sv. Matej, sv. Bartolomej, socha Ježiša, sv. Filip, sv. Lukáš.

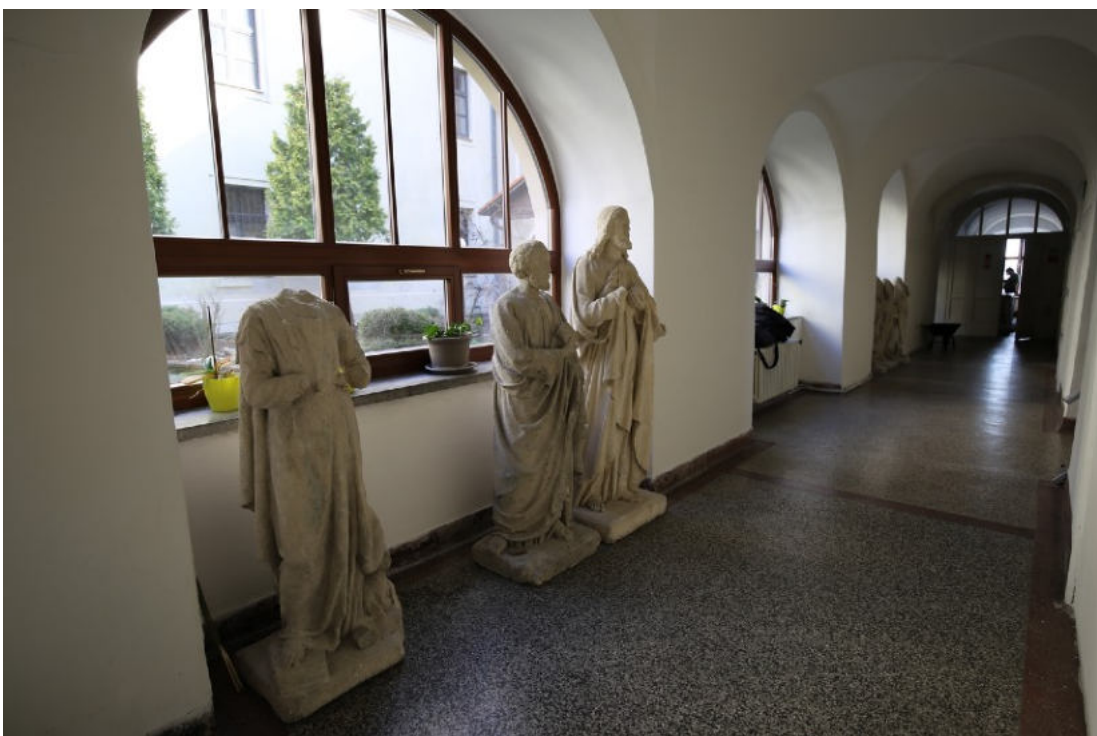
Zľava: socha sv. Lukáša, sv. Filip, Ježiš, sv. Bartolomej, sv. Matej, sv. Tomáš.

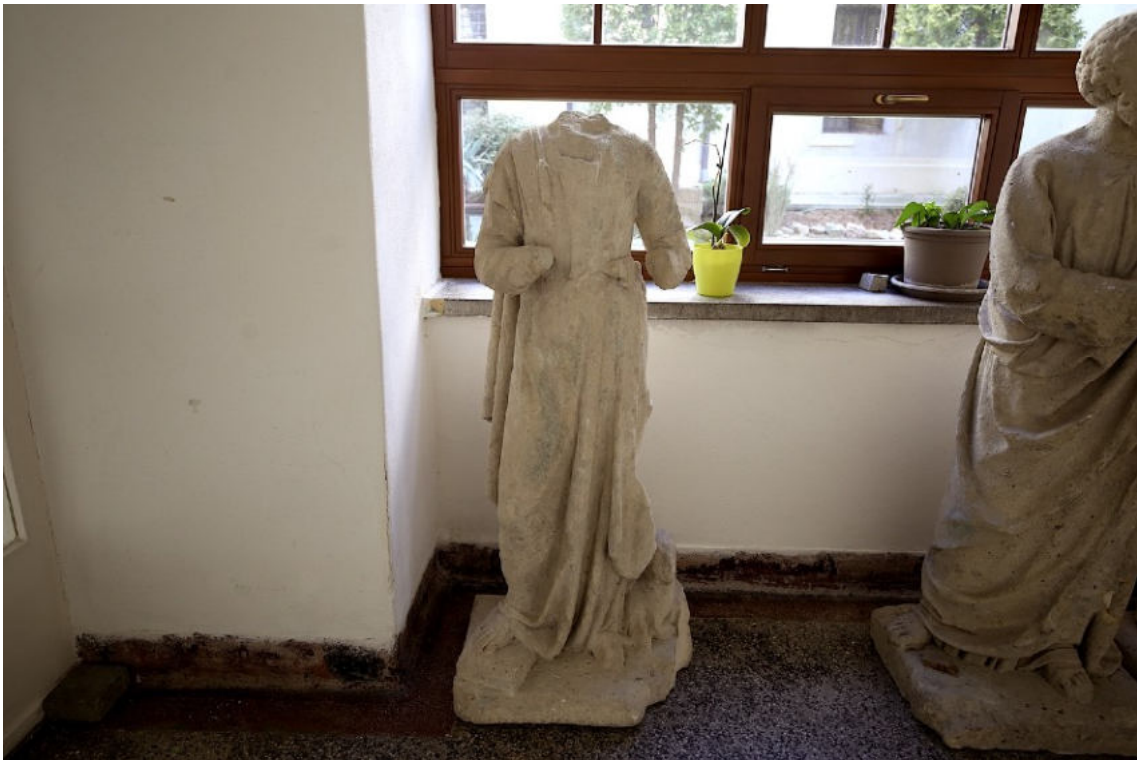
Torzo sochy sv. lukáša, celok.

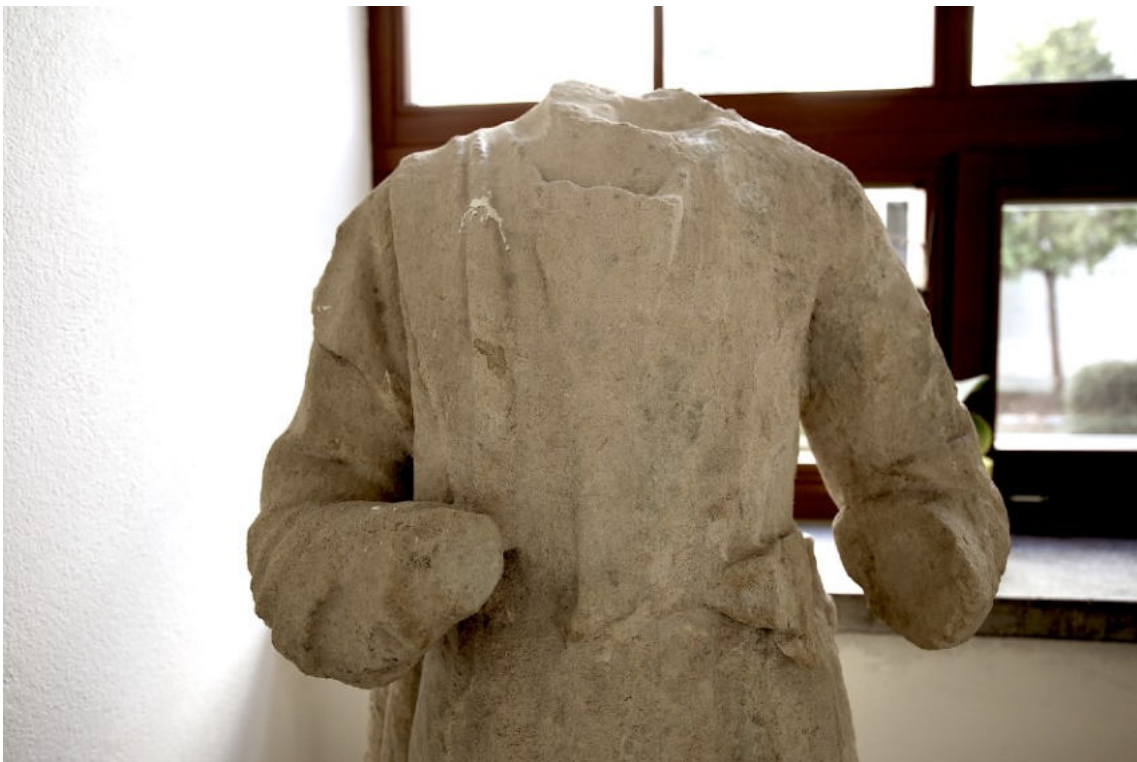
Torzo sochy sv. lukáša, detail.

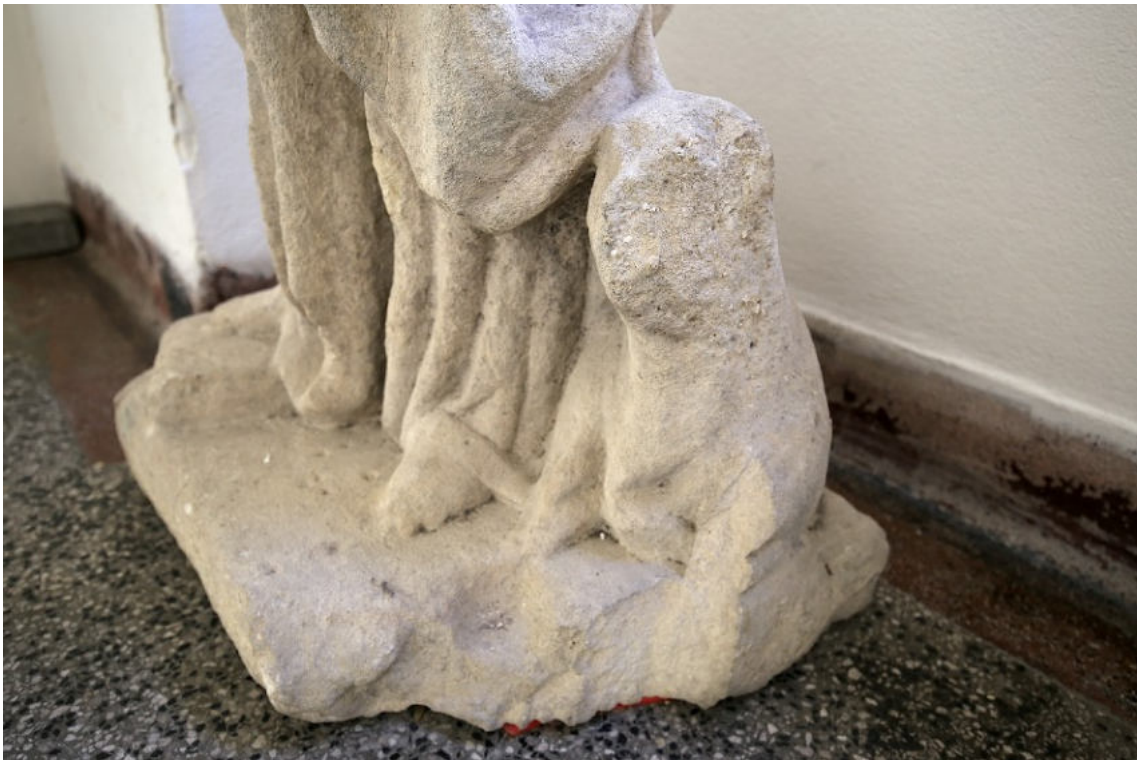
Torzo sochy atribútu (býka) sv. Lukáša, detail.

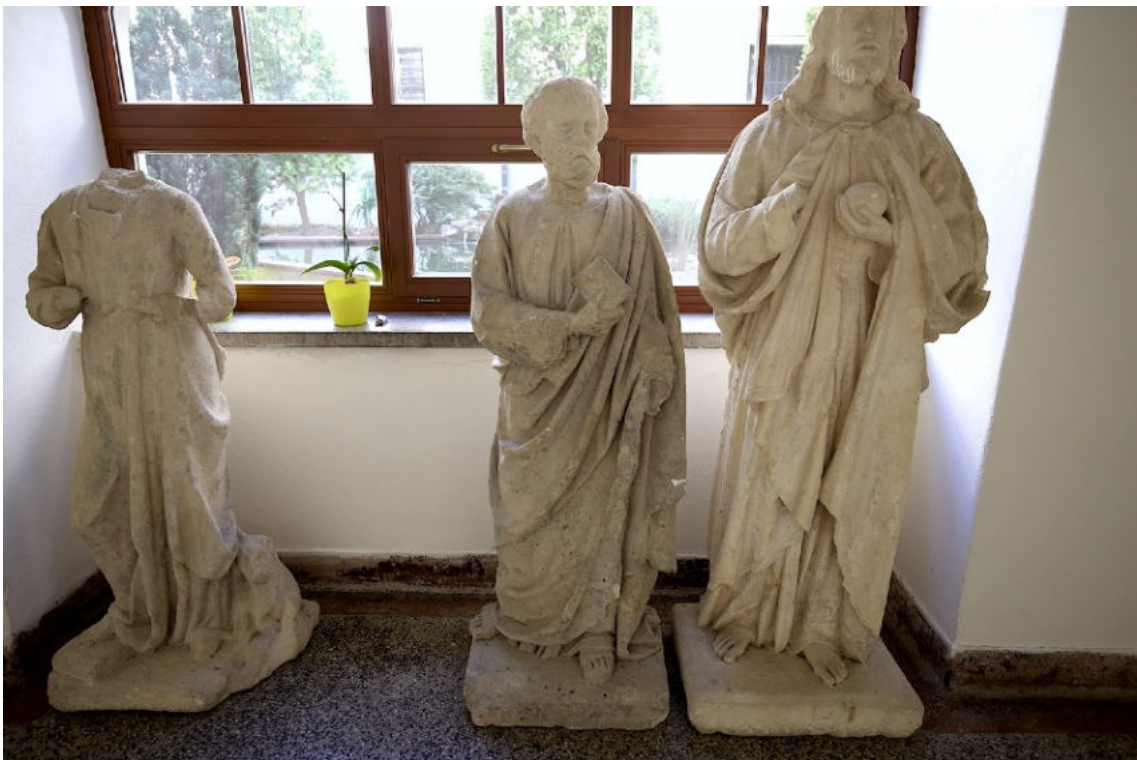
Vľavo socha sv. Lukáša, v strede socha sv. Filipa, vpravo socha Ježiša Krista.

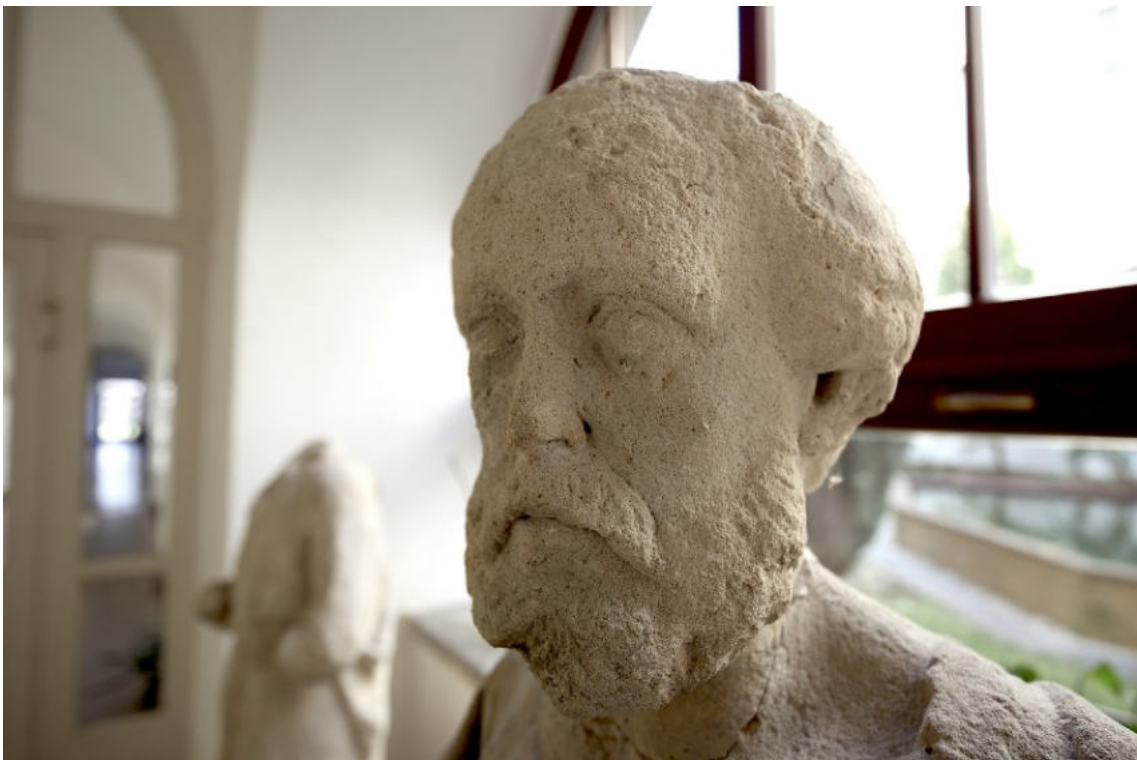
Portrét sochy sv. Filipa. Jedna z troch zachovaných hláv originálov, vrátane sochy Krista.

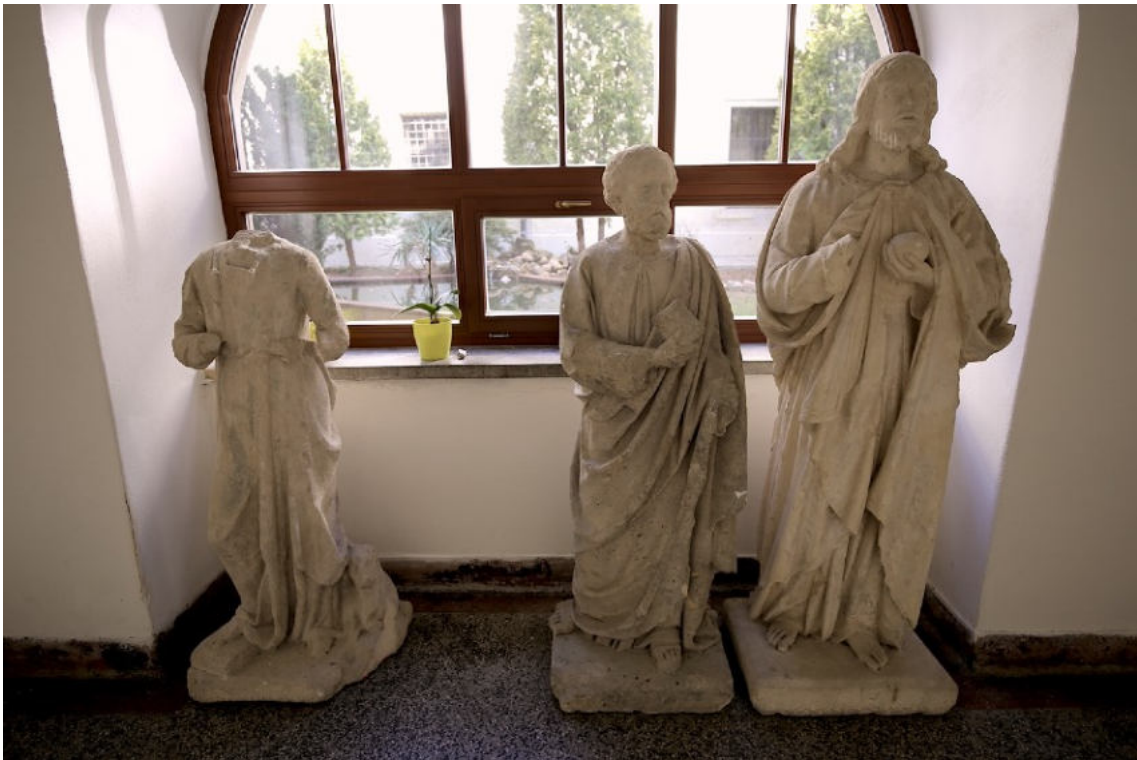
Socha Ježiša situovaná vpravo od sochy sv. Filipa.

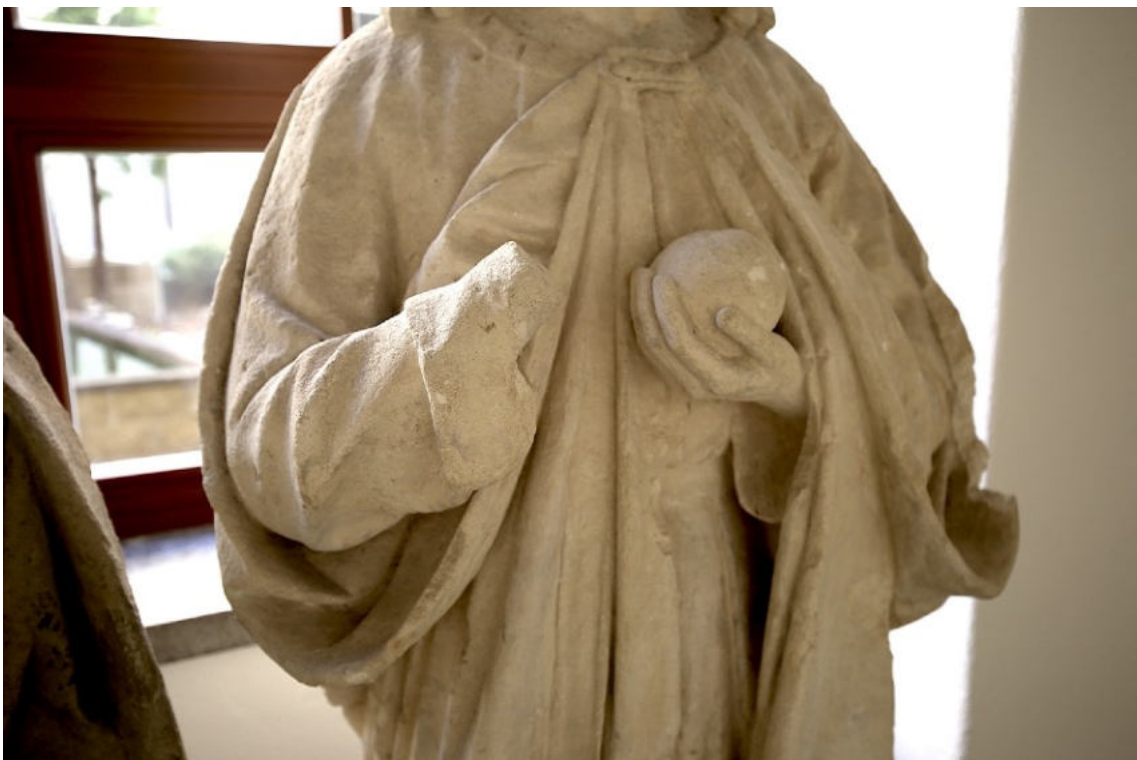
Detail absencie pravej ruky sochy Krista.

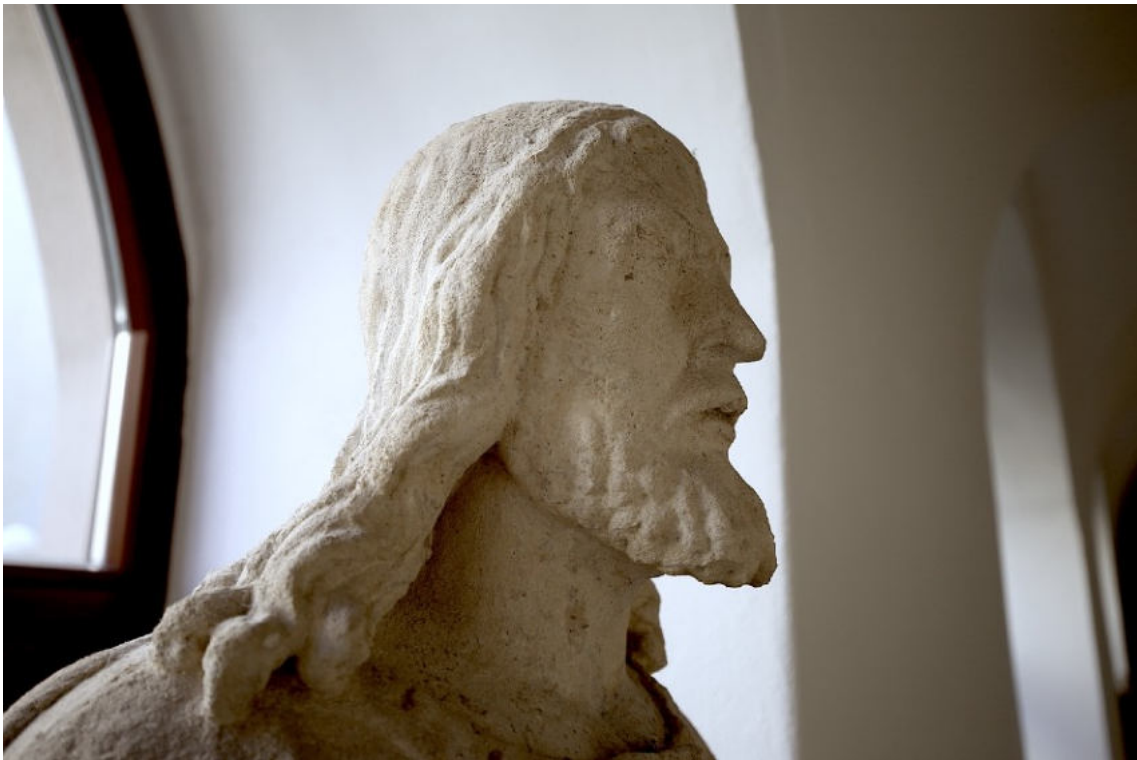
Detail portrétu sochy Krista, profil.

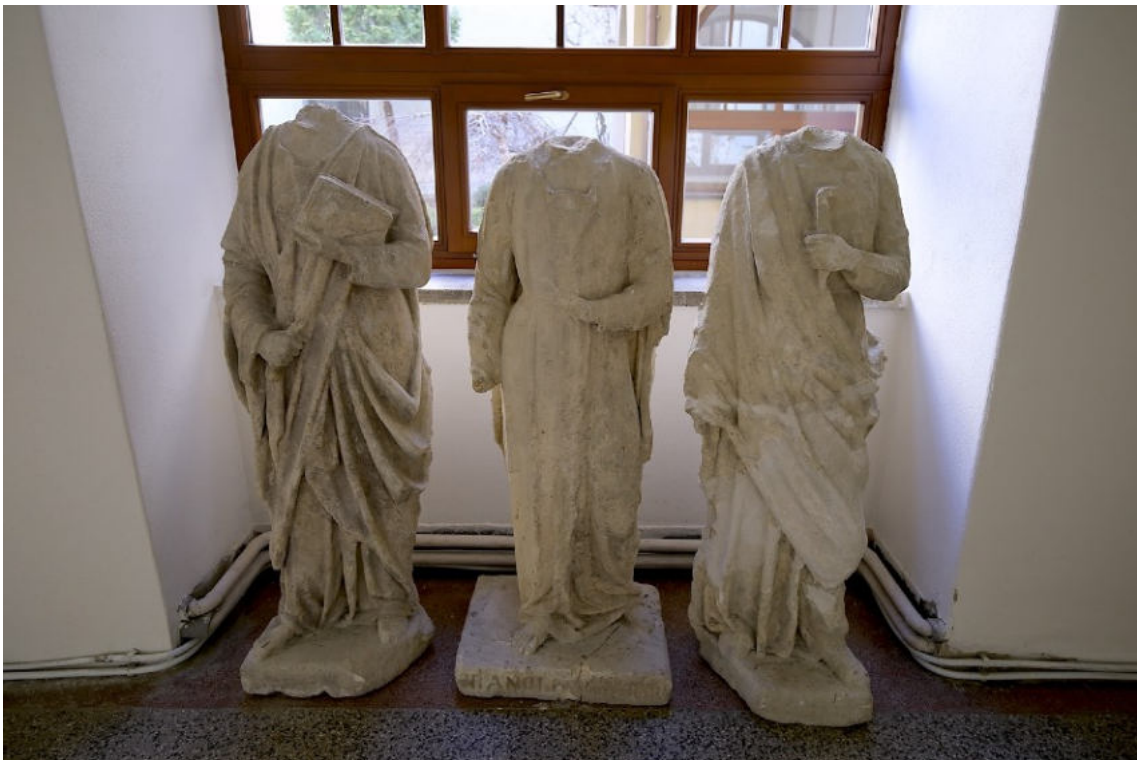
Torzá sôch sv. Bartolomeja, Mateja a sv. Tomáša.

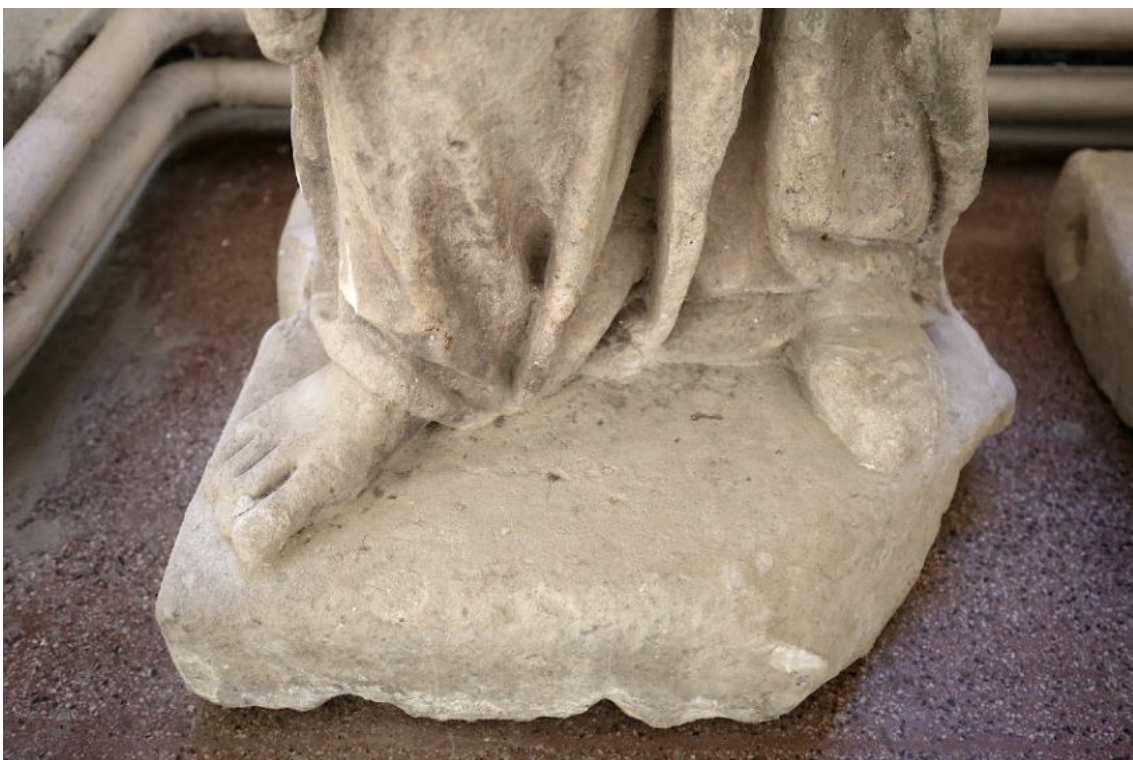
Soklová časť torza sochy sv. Bartolomeja.

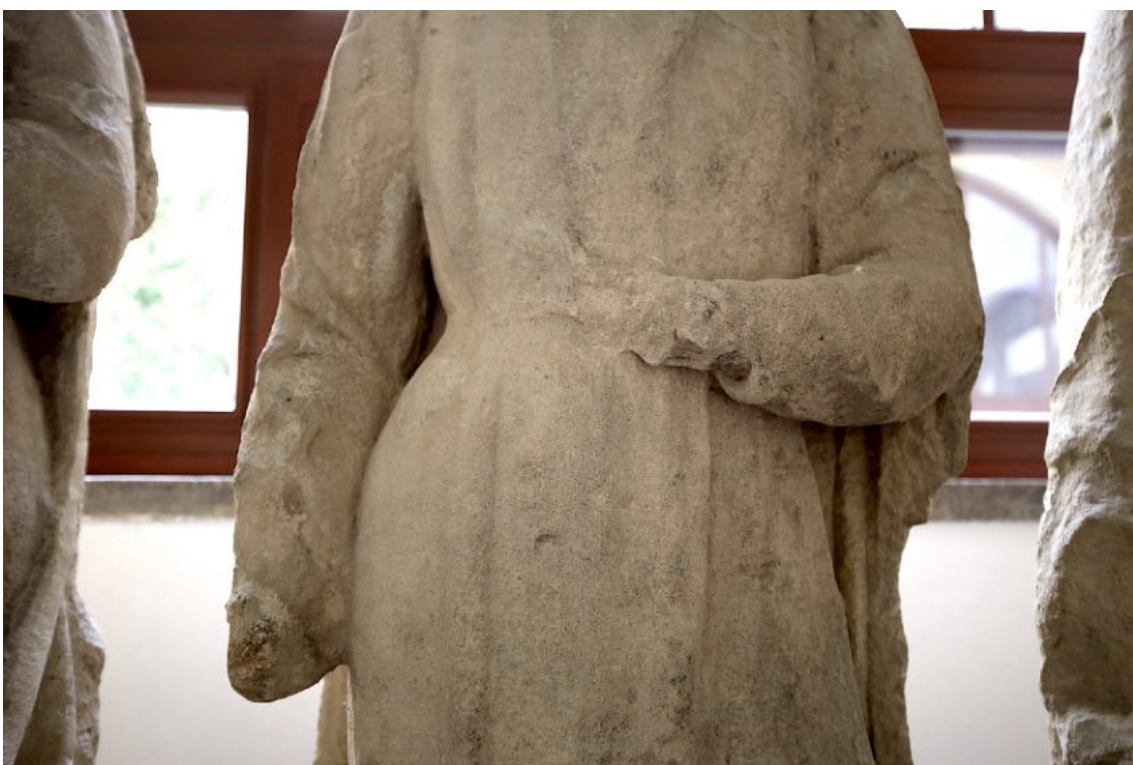
Detail torza sochy sv. Mateja, absencia oboch rúk a výrazné zvetranie modelácie drapérie.

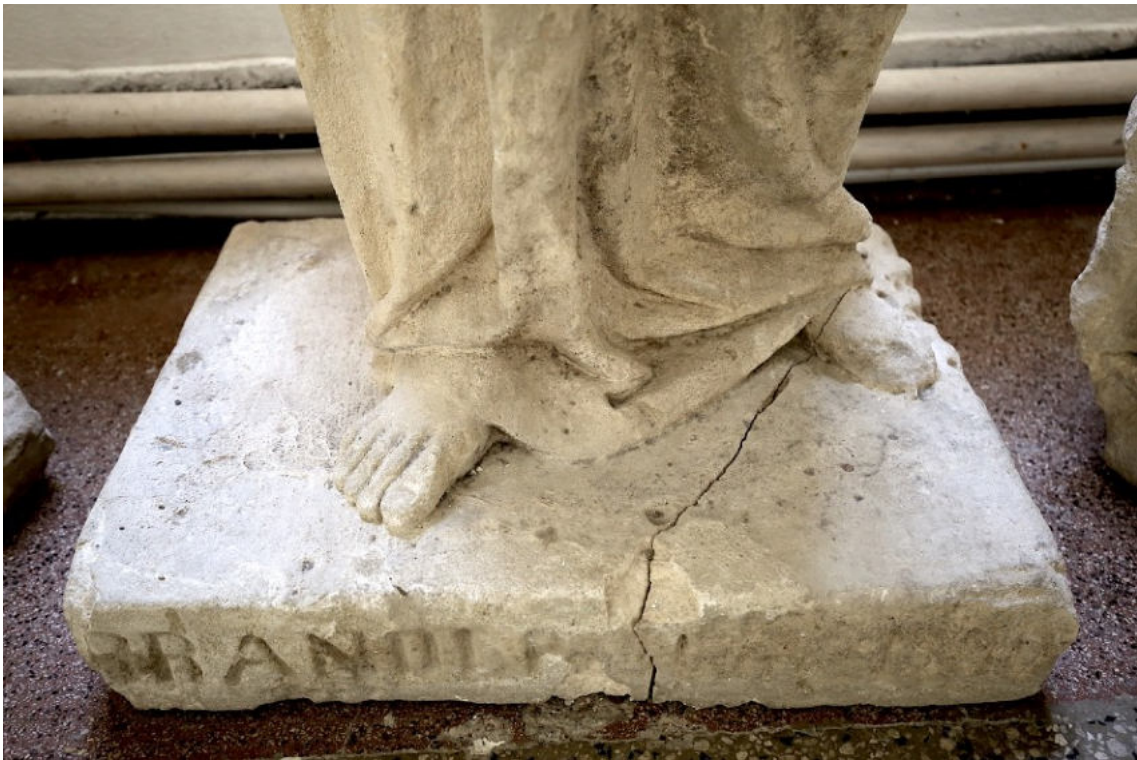
Detail soklovej časti torza sochy sv. Mateja s Brandlovou signatúrou.

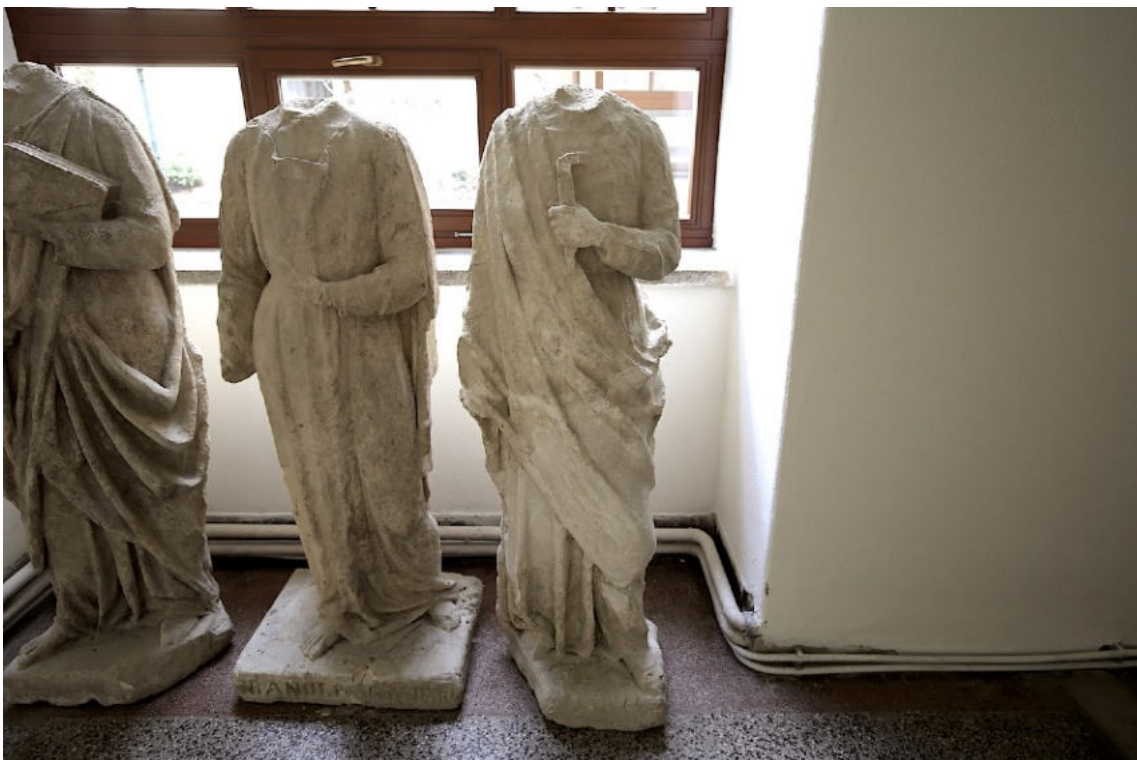
Socha sv. Tomáša vpravo, celok s viditeľnými rozsiahlymi sekundárnymi tmelmi. Socha je vo výrazne torzálnom stave.

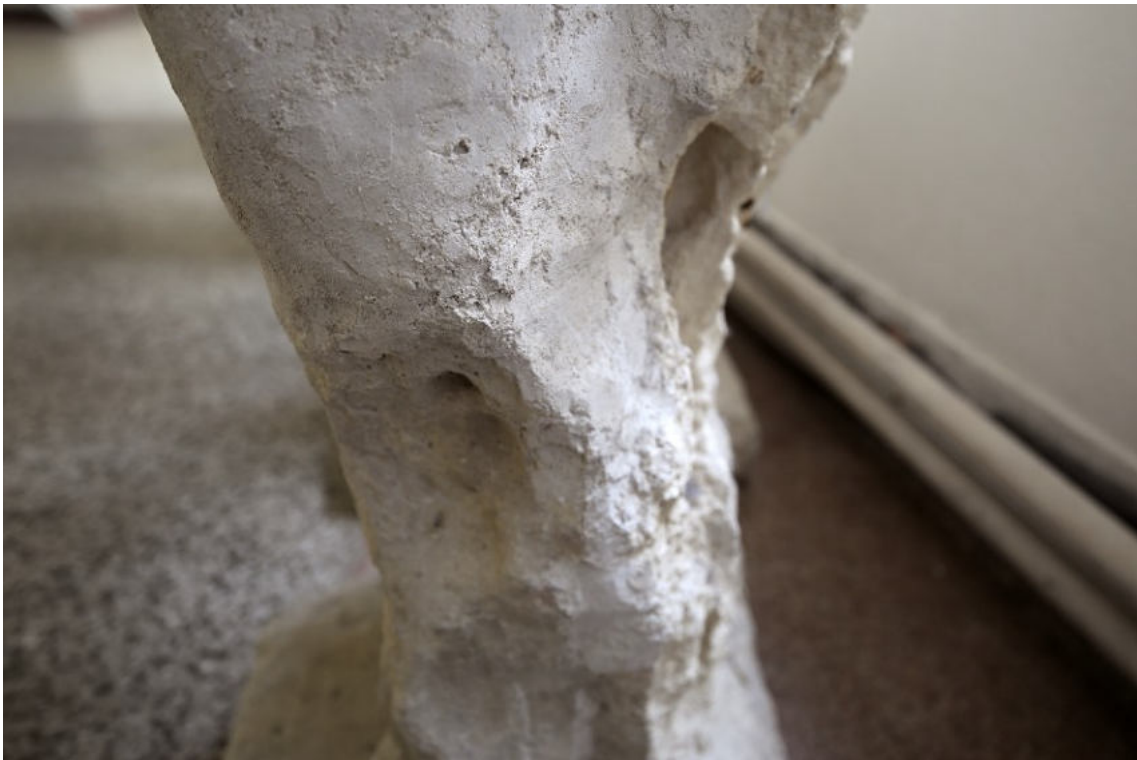
Torzo sochy sv. Tomáša, detail prítomnosti tmelu s nezpracovaným povrchom.

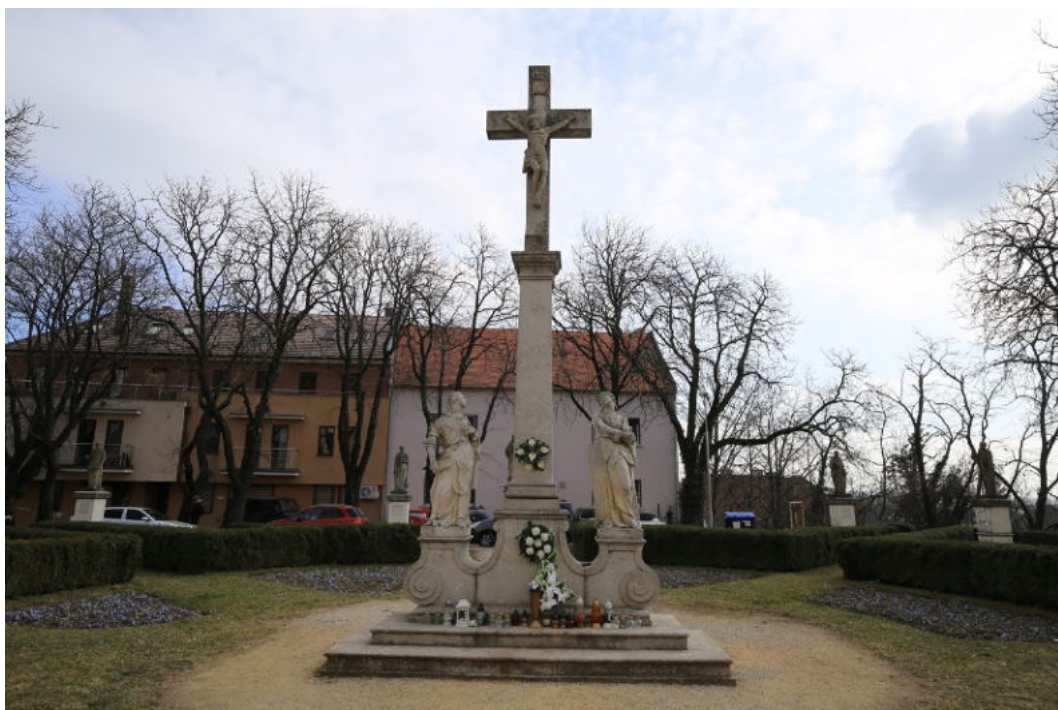
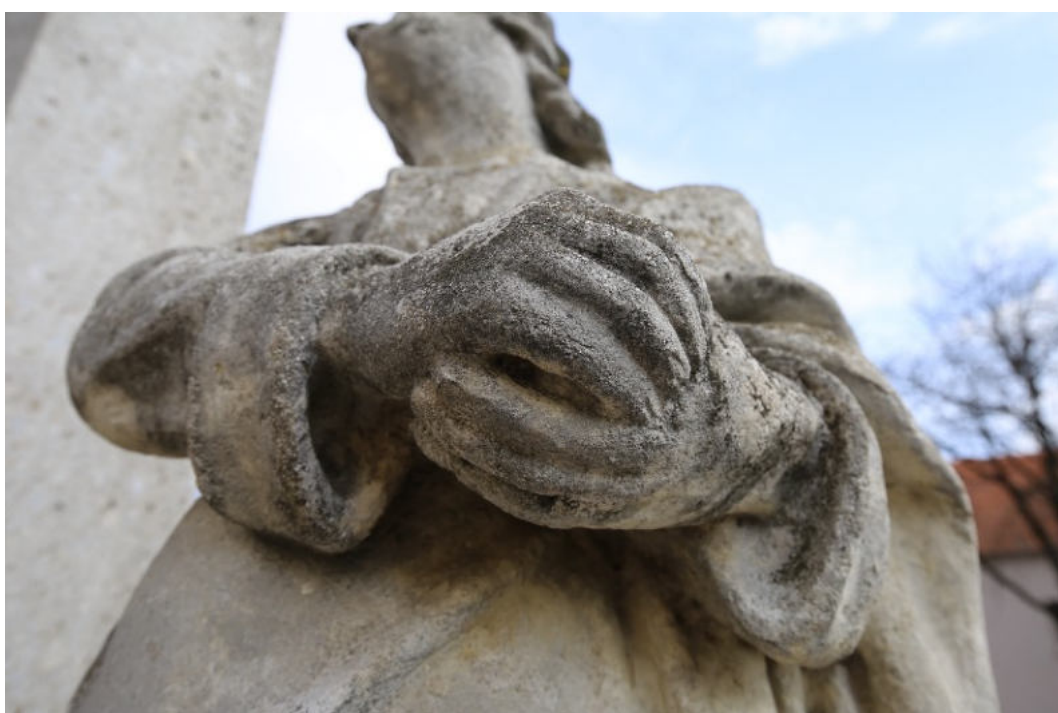
Lokalizácia poškodenia: kópia súsošie kalvárie, hlava sv. Jána Evanjelistu, zadná strana sochy Panny Márie

Popis poškodenia: povrch súsošia kalvárie je pokrytý depozitom, lokálne vidieť nie výrazné zvetranie povrchu modelácie. Sochy boli v minulosti pravdepodobne retušované s cieľom zlomiť studenú farebnosť umelého kameňa (na minerálnej báze) do okrových tónov. Retuš na exponovaných plochách časom zanikla (prítomná ostala v zrážkových tieňoch), dnes vnímame najmä farebnosť materiálu, z ktorého je kópia súsošia vytvorená. Na niektorých miestach, najmä v zadnej časti súsošia sú prítomné tmely, ktorých povrch nie je zapracovaný, alebo časom zvetral.

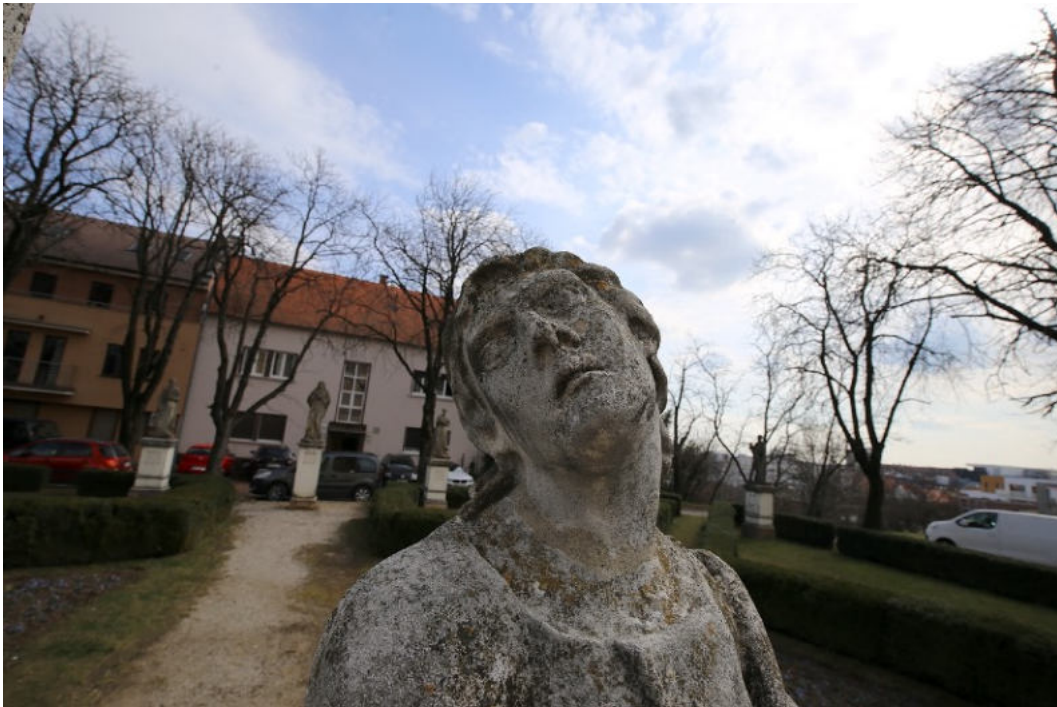
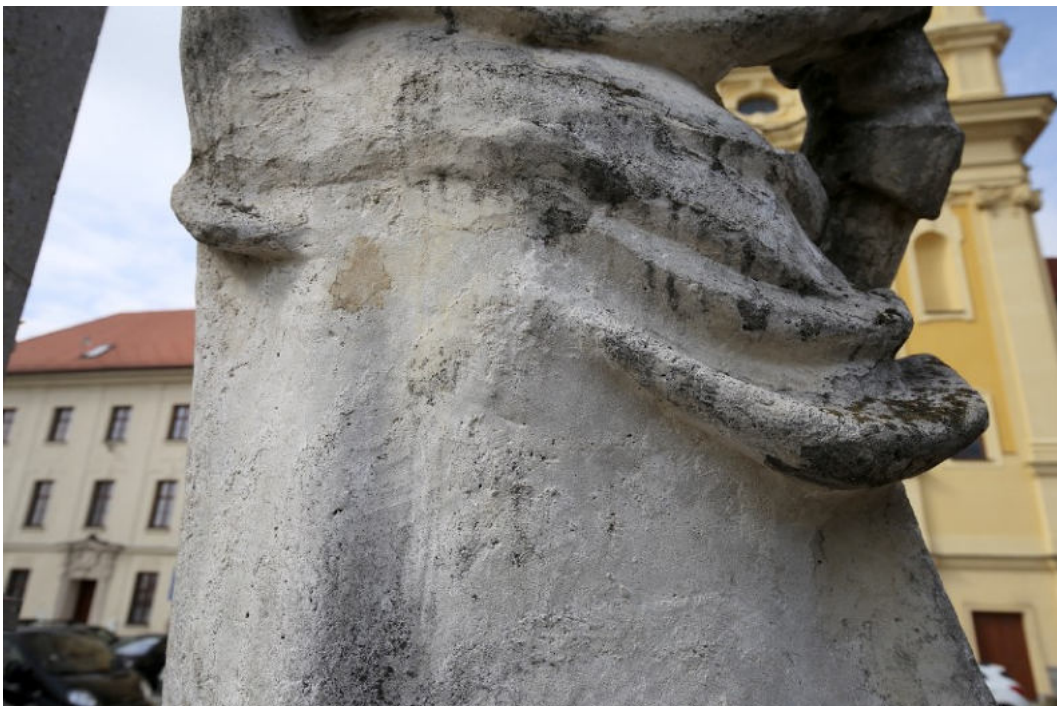
Lokalizácia poškodenia: socha sv. Filipa, celok a pravý bok sochy

Popis poškodenia: povrch sochy je výrazne zvetraný, povrchová modelácia je rozrušená. Pri detailnom pohľade možno pozorovať lokálne úbytky povrchu modelácie. Deliaci rovina sochy sv. Filipa s viditeľnou prasklinou a rozličnou farebnosťou. Deliace roviny sú zvislé na bokoch sôch, v zadnej časti sú pridané horizontálne.

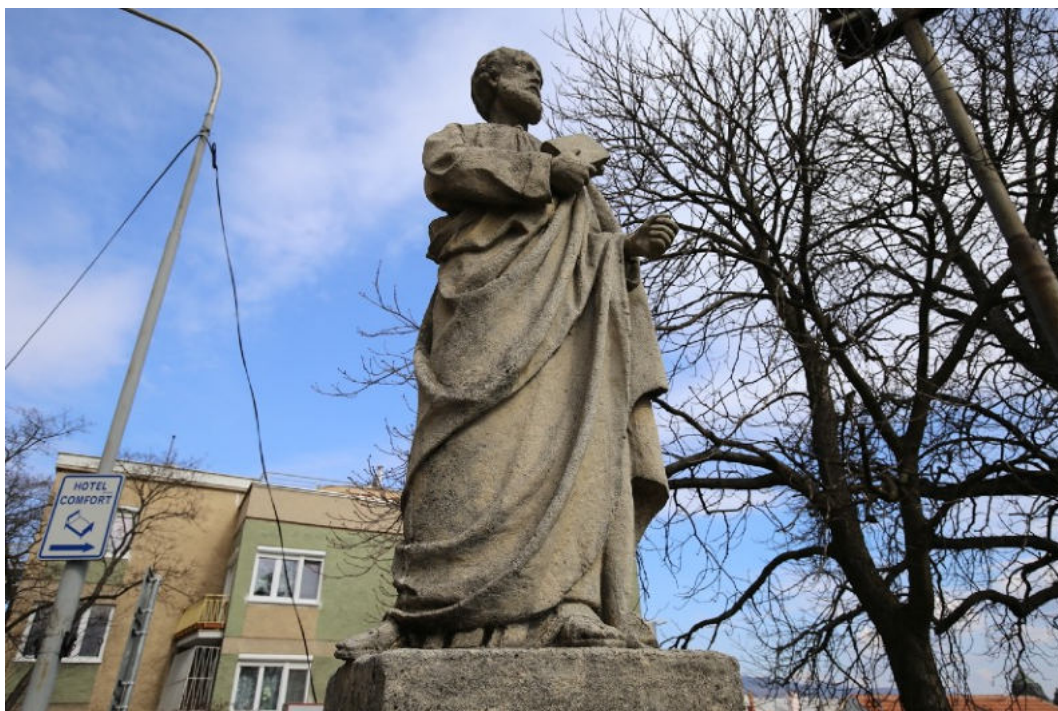
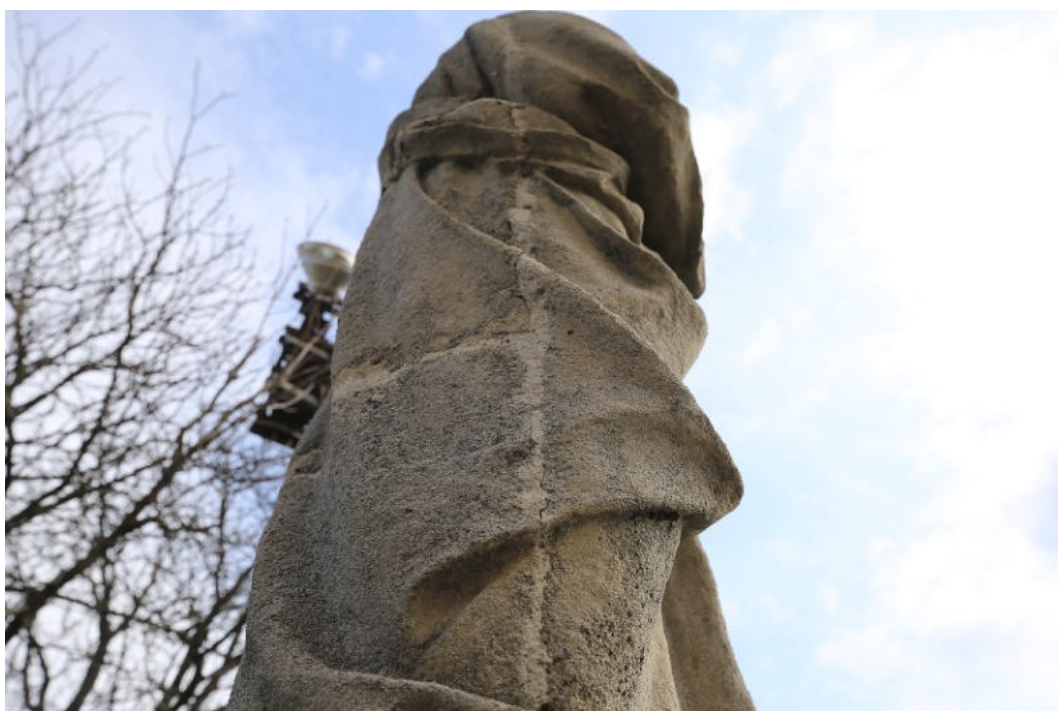
Lokalizácia poškodenia: podstavec pod sochou sv. Filipa, socha sv. Pavla

Socha sv. Pavla zhodné deštrukcie ako socha sv. Filipa, najmä ide o povrchové zvetranie nevhodne zvoleného materiálu a praskliny v miestach spojov jednotlivých škrupín tvoriacich celok postavy sv. Pavla.

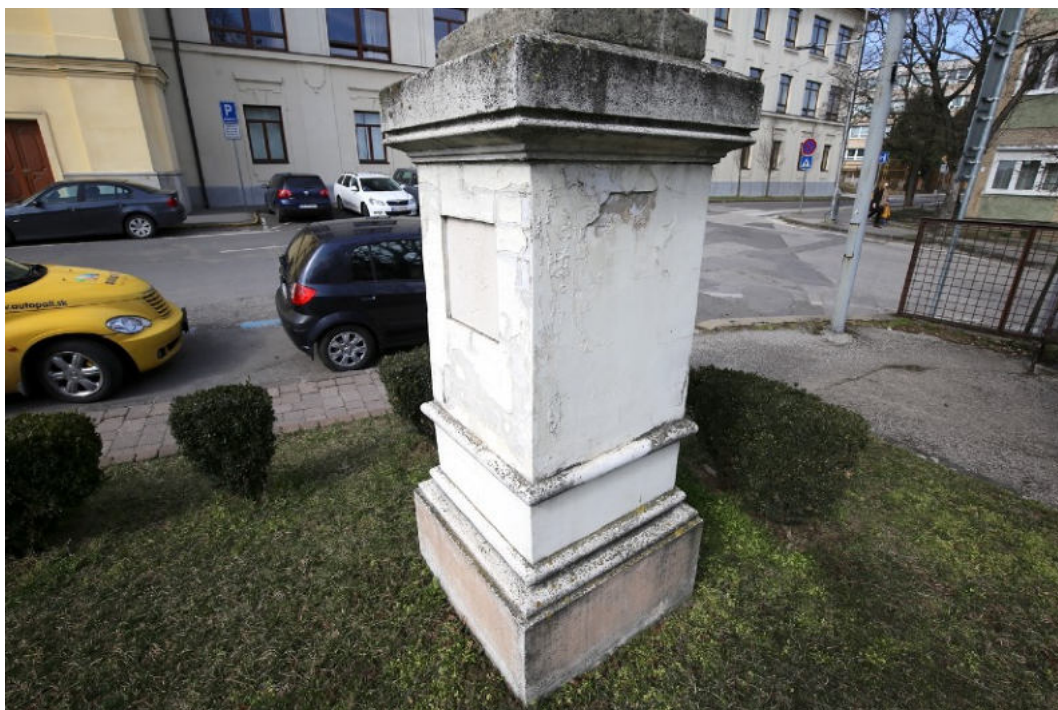
Lokalizácia poškodenia: socha sv. Pavla, celok a ľavý bok sochy sv. Pavla

Popis poškodenia: výrazná prasklina v mieste spoja odliatku sochy sv. Pavla

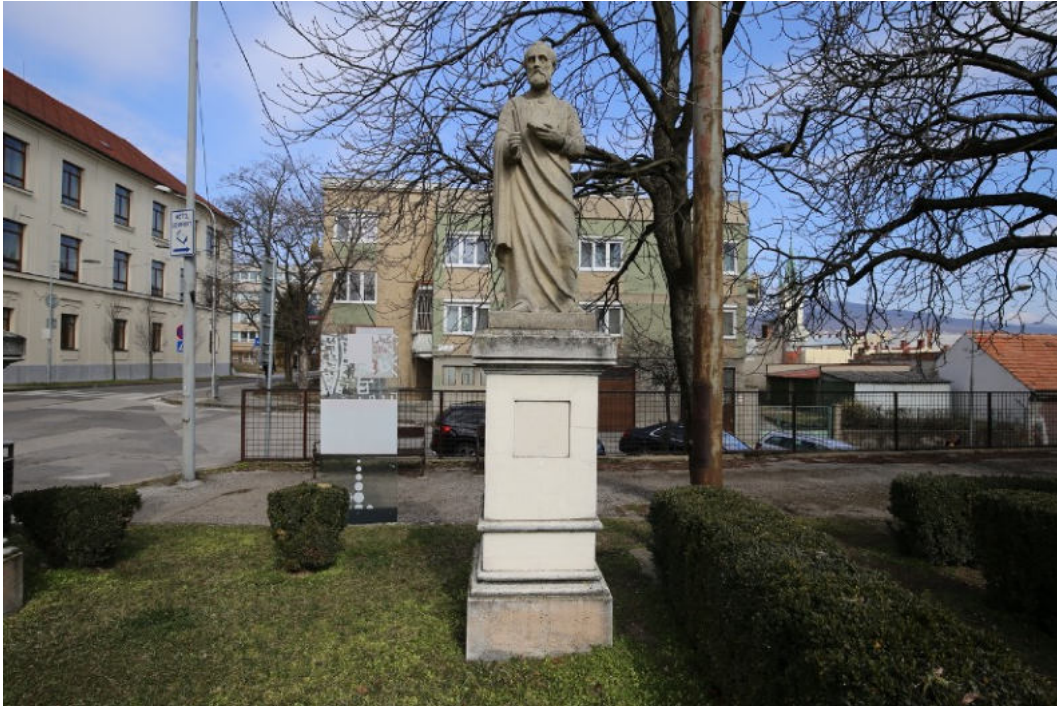
Lokalizácia poškodenia: socha sv. Petra, celok a pravý bok sochy

Popis poškodenia: celoplošné zvetranie, depozit a výrazná prasklina v mieste spoja odliatku sochy sv. Petra

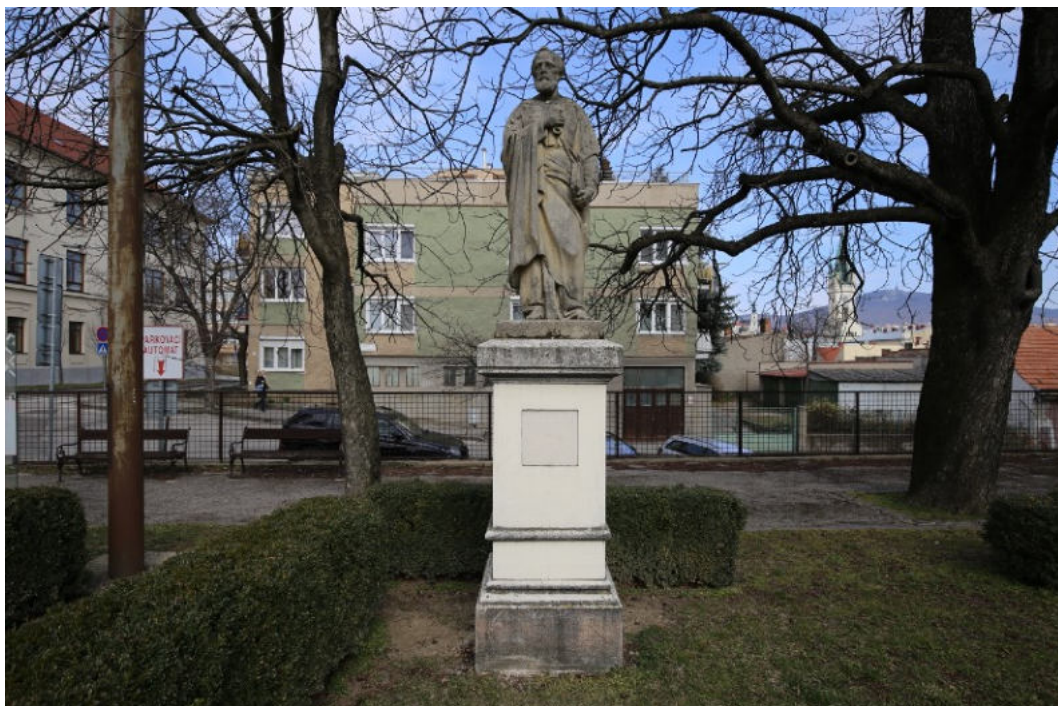
Lokalizácia poškodenia: socha sv. Jakuba staršieho, celok a ľavý bok sochy

Popis poškodenia: celoplošné zvetranie, depozit a výrazná prasklina v mieste spoja odliatku sochy sv. Jakuba staršieho.
