**PRÍPRAVNÁ DOKUMENTÁCIA ÚPRAVY S OHODNOTENÍM PRACOVNÝCH ÚKONOV NA ZÁMER
ARCHITEKTONICKO-SOCHÁRSKEJ KOMPOZÍCIE KRISTA A 12 APOŠTOLOV A TZV. MALOU
KALVÁRIOU NA CYRILOMETODSKOM NÁMESTÍ V NITRE**

NITRA MAREC 2021

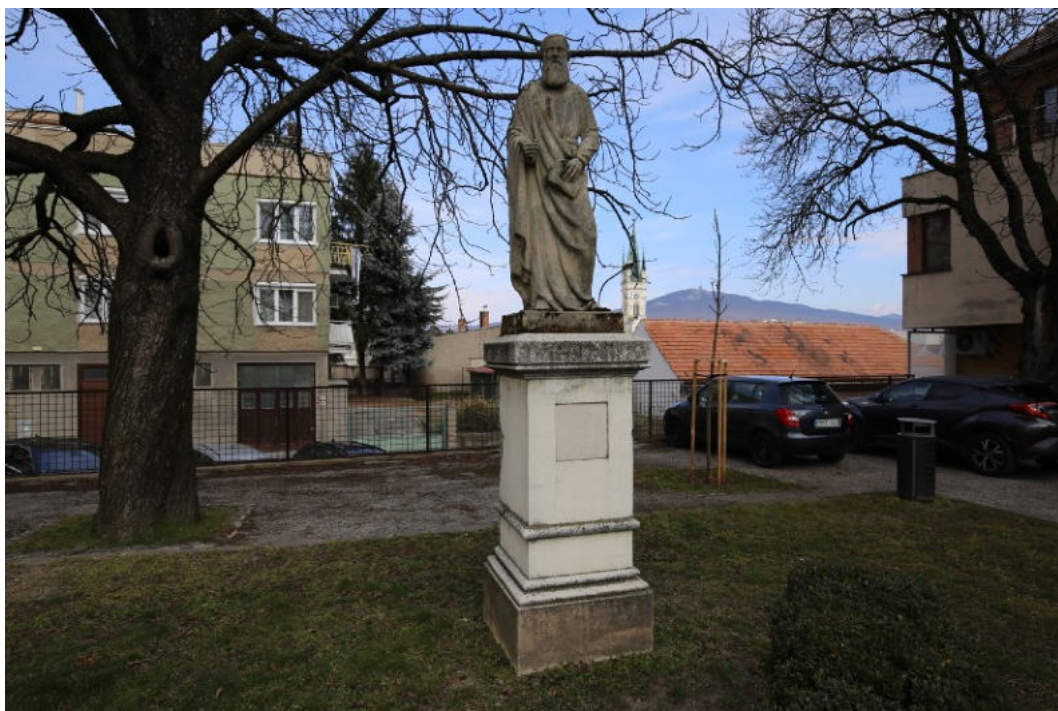
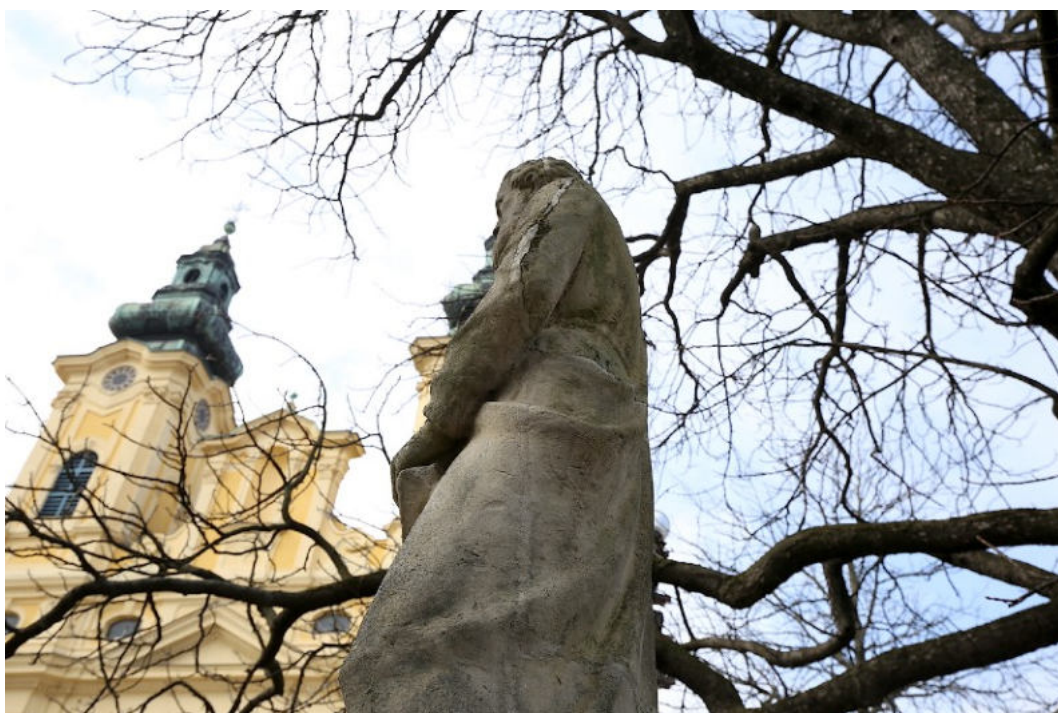
Lokalizácia poškodenia: socha sv. Jakuba mladšieho, celok a pravý bok sochy

Popis poškodenia: celoplošné zvetranie, depozit a výrazná prasklina v mieste spoja odliatku sochy sv. Jakuba mladšieho.

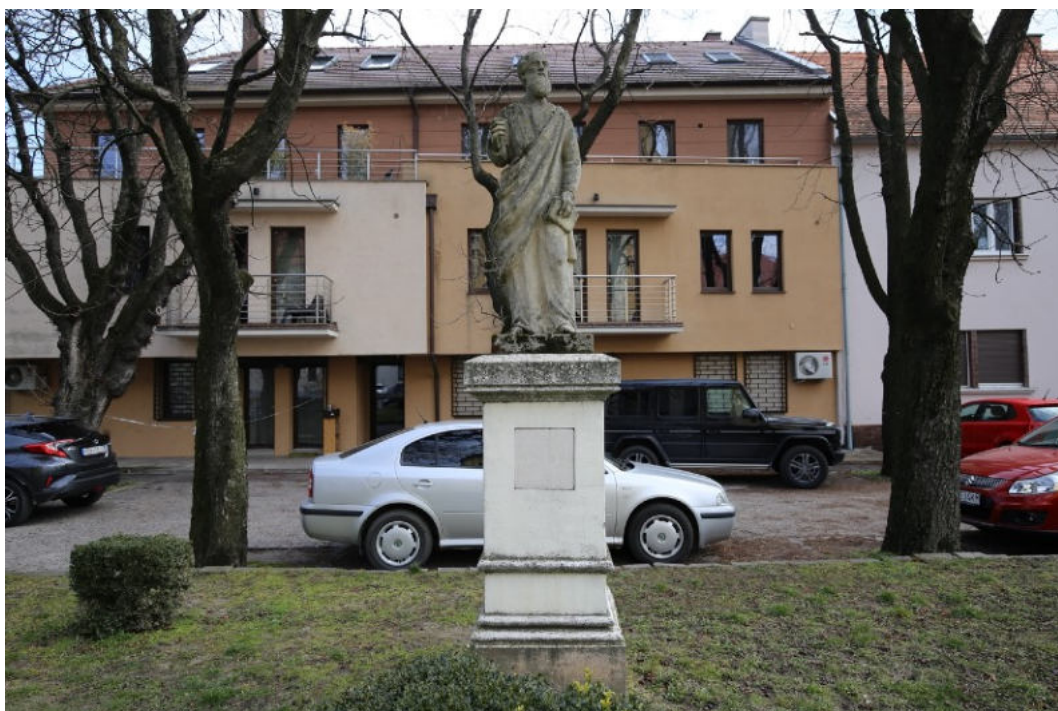
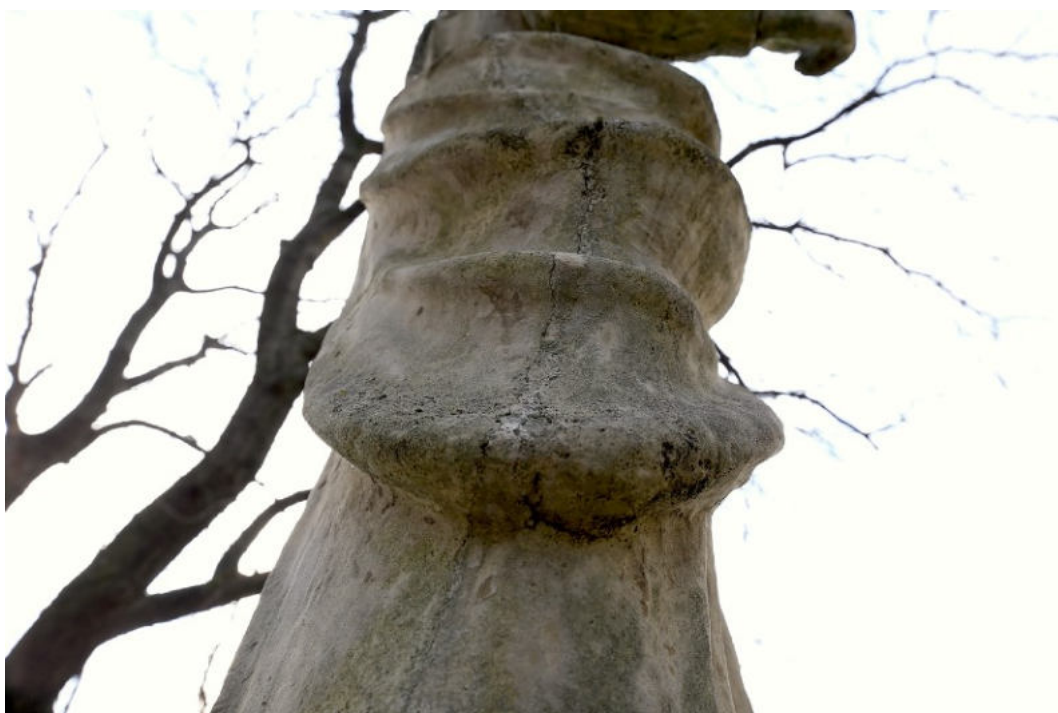
Lokalizácia poškodenia: socha sv. Jána Evanjelistu, celok a ľavý bok sochy s atribútom orla

Popis poškodenia: celoplošné zvetranie, výrazná strata modelácie, masívny depozit a zreteľná deštrukcia v mieste spoja odliatku.

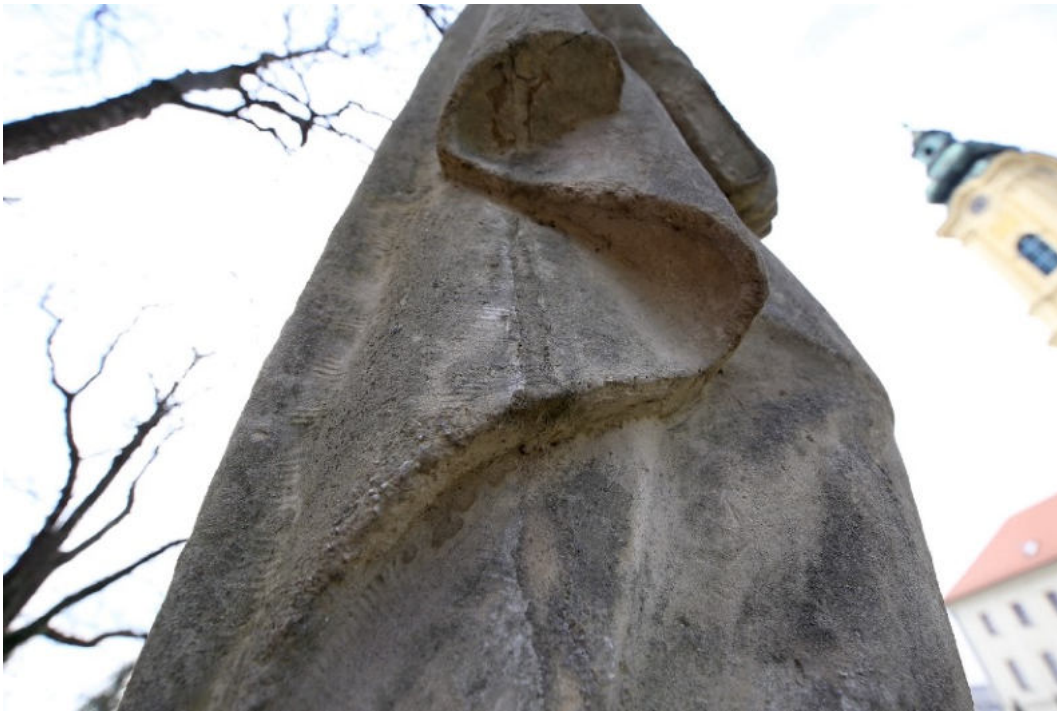
Lokalizácia poškodenia: socha Ježiša, ľavý bok sochy, pôvodne žehnajúce gesto prvej ruky Ježiša

Popis poškodenia: celoplošné zvetranie, masívny depozit, zreteľná deštrukcia v mieste spoja odliatku a absencia hmoty väčšieho sochárskeho detailu.

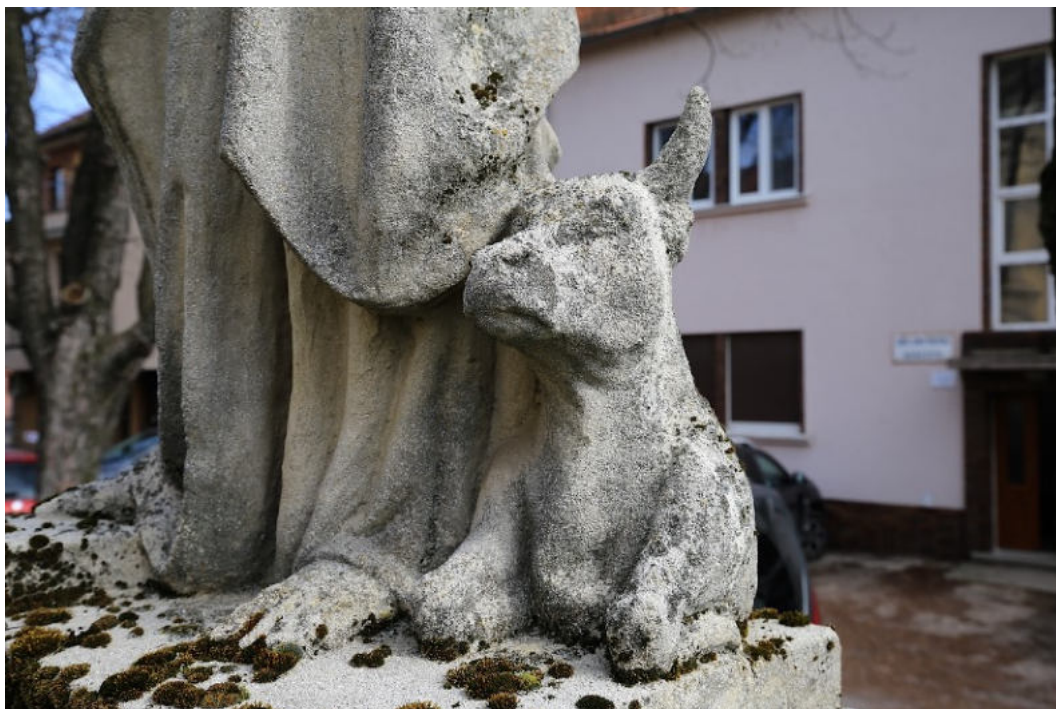
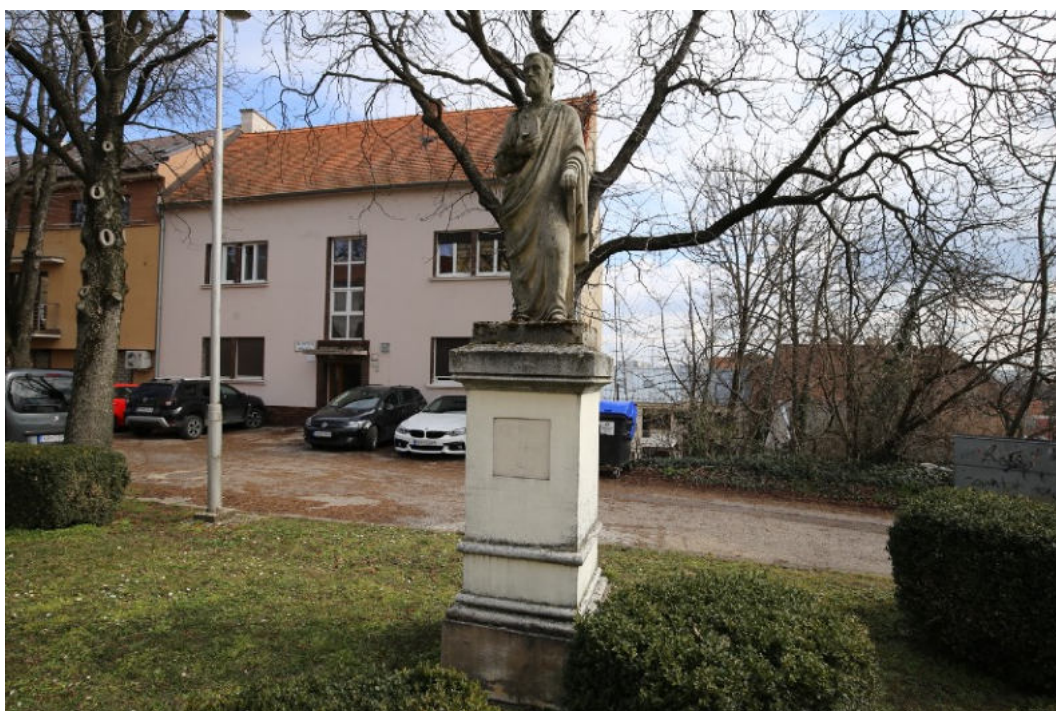
Lokalizácia poškodenia: socha sv. Šimona, ľavá strana soklovej časti s atribútom - pílou, socha sv. Ondreja

Popis poškodenia: celoplošné zvetranie, výrazná strata modelácie, lokálne masívny depozit a zreteľná deštrukcia v mieste spoja odliatku. Deštrukcia v mieste spoja je nebezpečná najmä z dôvodu zatekania vody, čo môže v mrazivých cykloch prispieť k urýchleniu deštrukcie sochy.

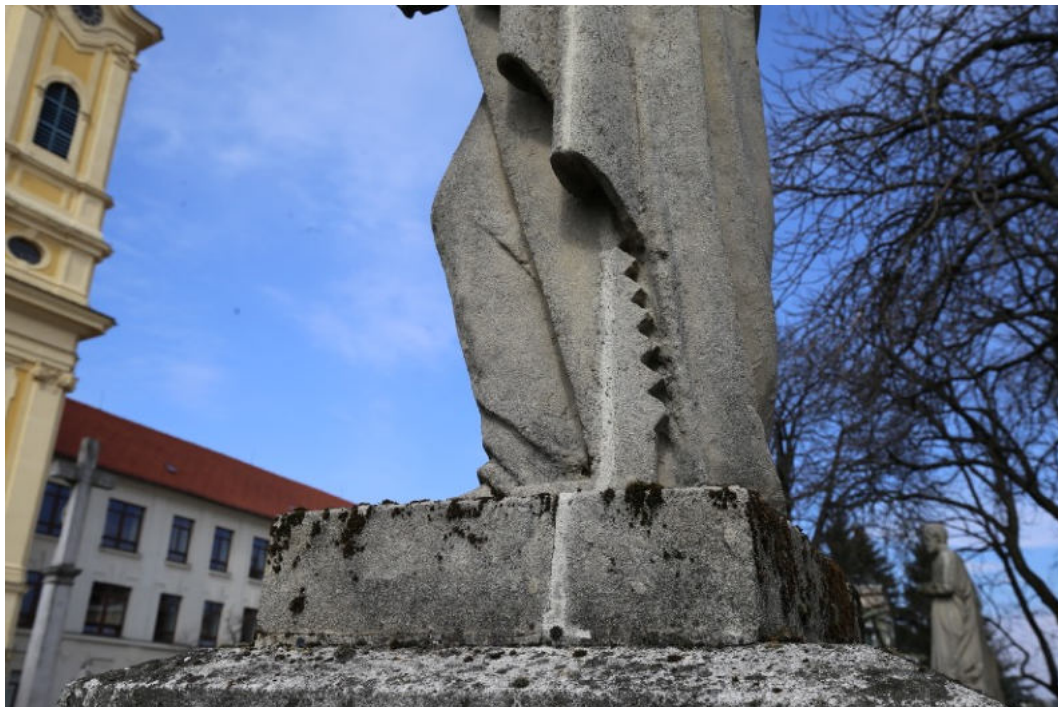
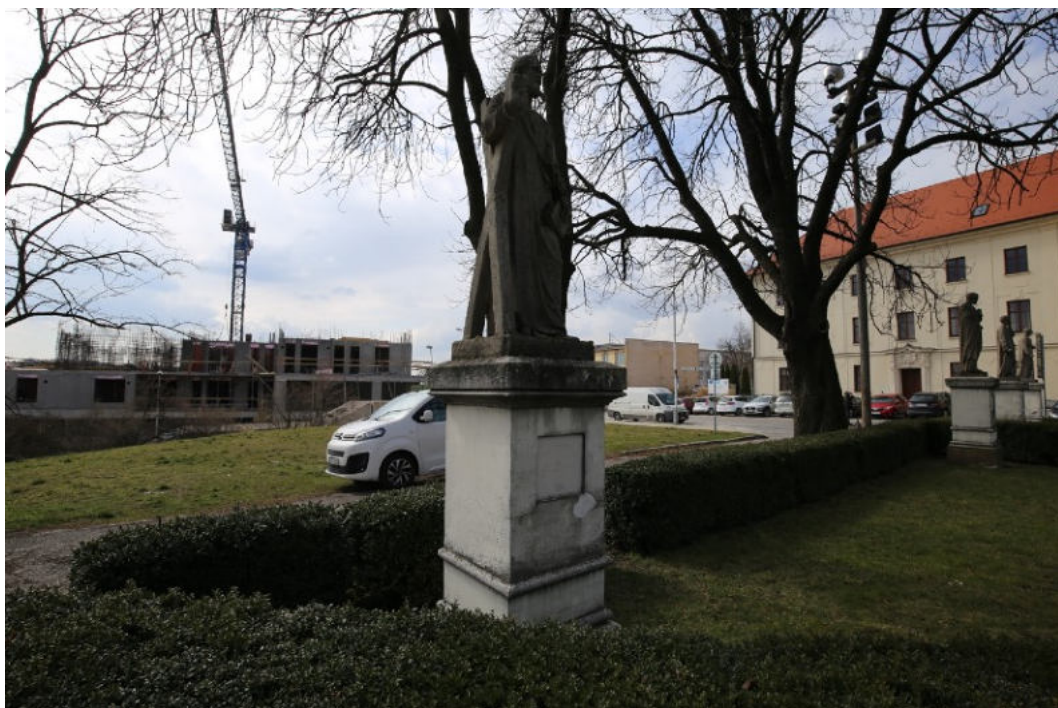
Lokalizácia poškodenia: socha sv. Ondreja, zadná strana a ľavý bok sochy s atribútom kríža v tvare X

Popis poškodenia: celoplošné zvetranie, výrazná strata modelácie, masívny depozit a zreteľná deštrukcia v mieste spoja odliatku. Deštrukcia v mieste spoja je nebezpečná najmä z dôvodu zatekania vody, čo môže v mrazivých cykloch prispieť k urýchleniu deštrukcie sochy.

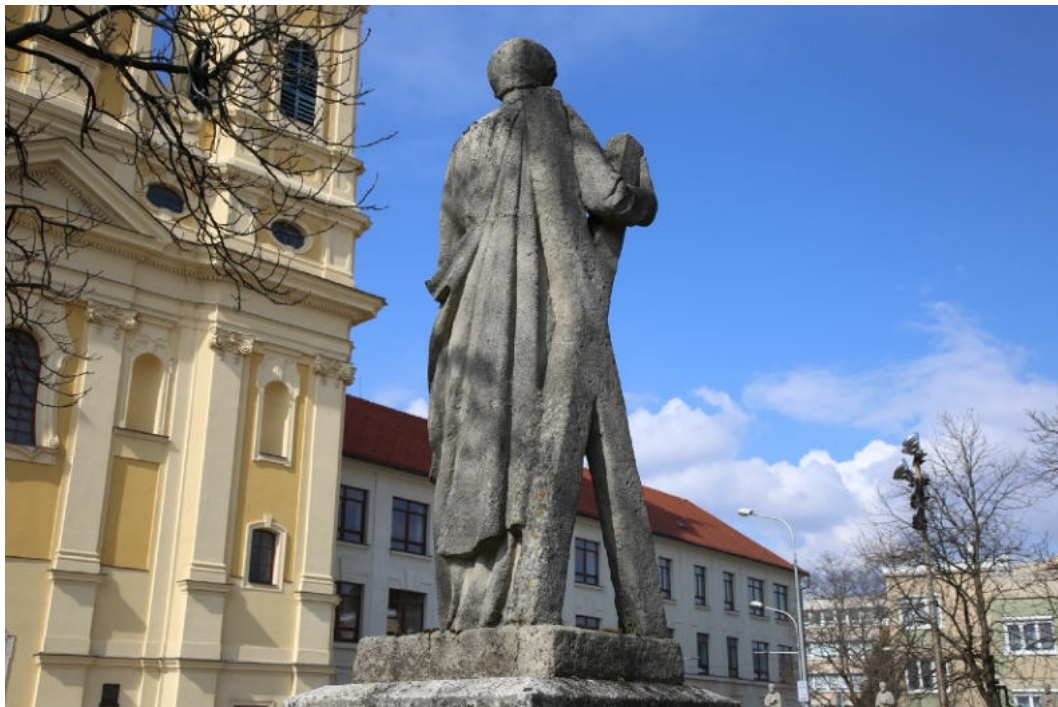
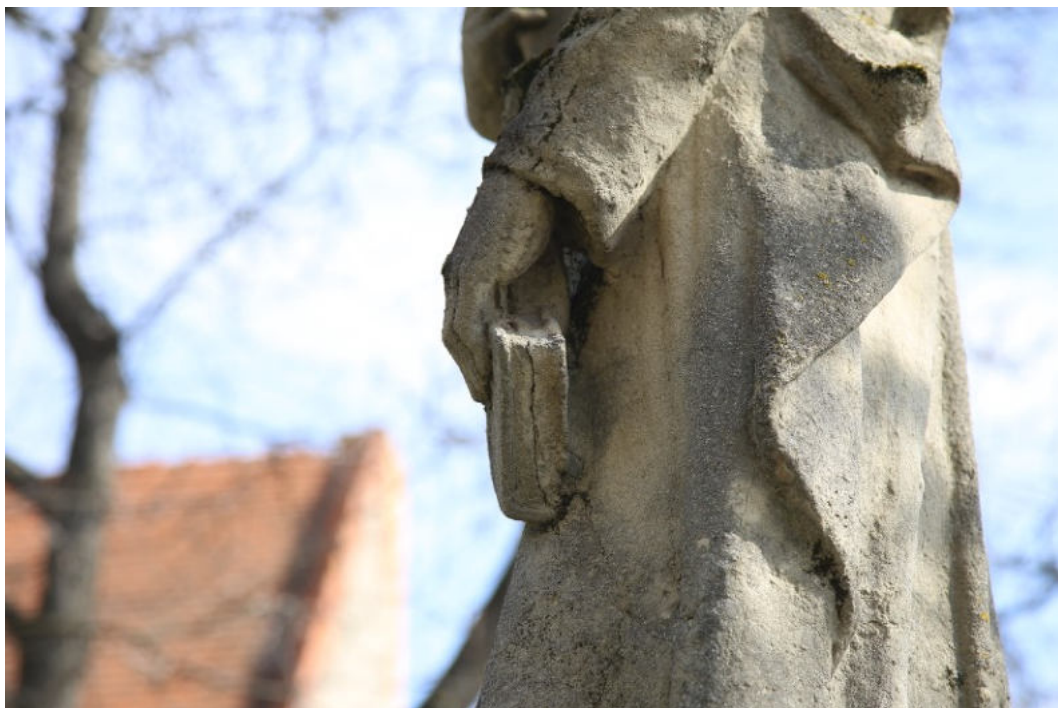
Lokalizácia poškodenia: socha sv. Bartolomeja celok a detail

Popis poškodenia: výrazné znečistenie povrchu depozitom, vyplavovanie plniva v dôsledku narušenia štruktúry pojiva. Epoxid použitý ako pojivo pri odliatkoch sôch apoštolov nie je UV stály materiál.

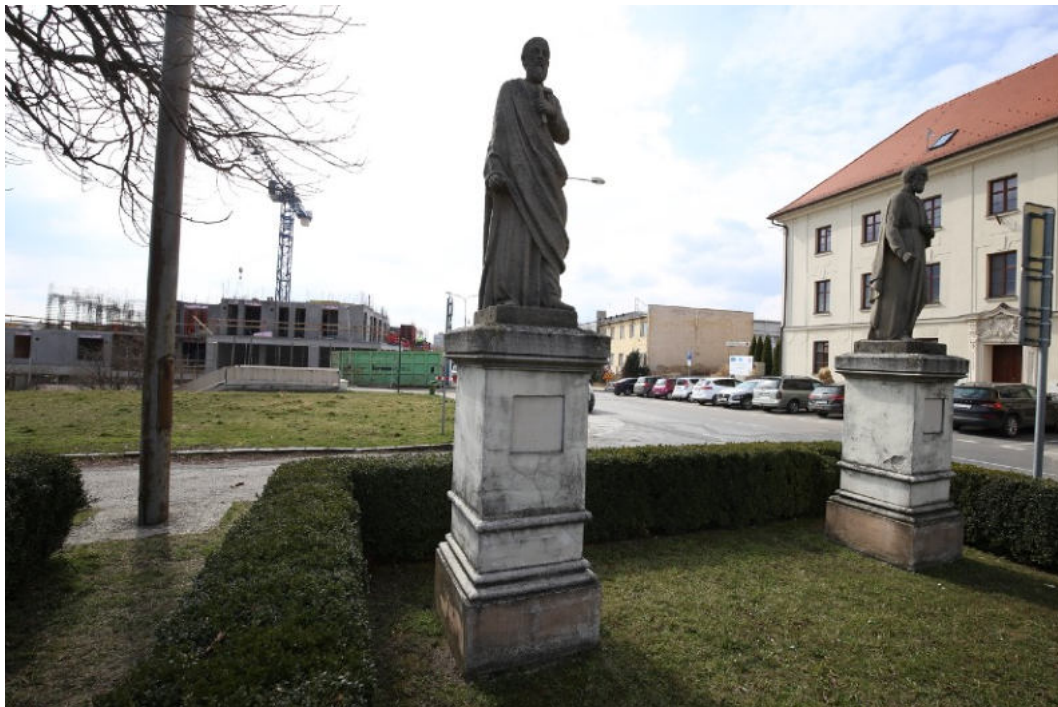
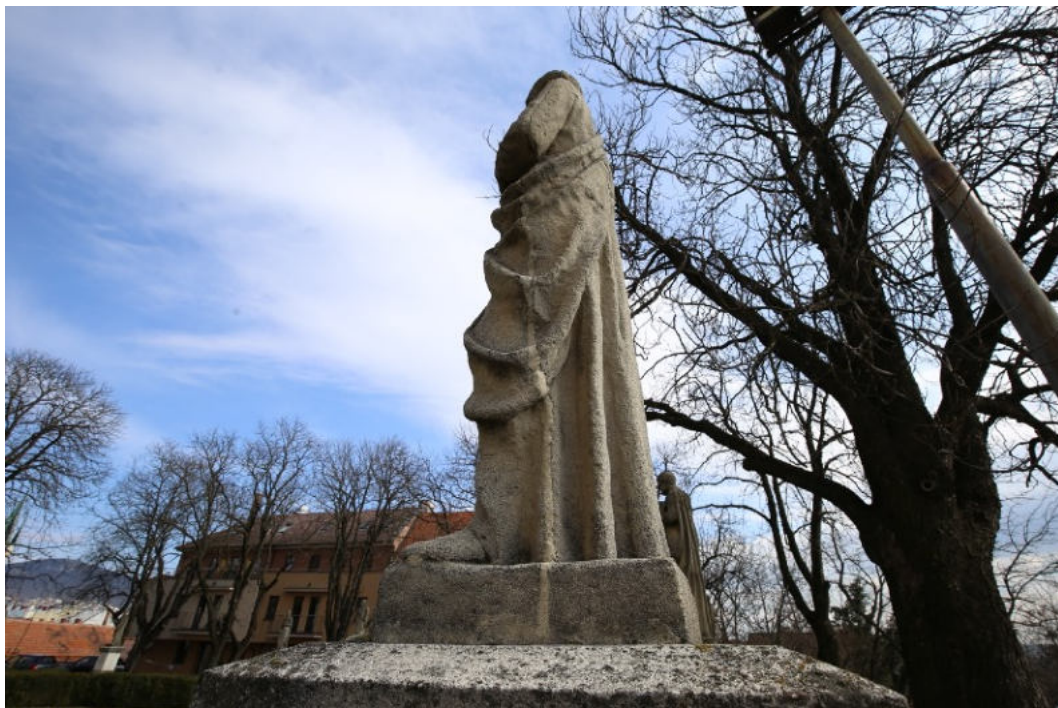
Lokalizácia poškodenia: socha sv. Tomáša detaily poškodenia

Popis poškodenia: vyplavovanie plniva v dôsledku narušenia štruktúry pojiva. Epoxid použitý ako pojivo pri odliatkoch sôch apoštolov nie je UV stály materiál, deštrukcie sa prejavujú aj v miestach spojov odliatkov. Možnosť pozorovať tvarové deformácie povrchu sochy v riasení drapérie. Na hlave sochy sv. Tomáša vidno roztváranie sa v mieste spoja dvoch častí odliatku.

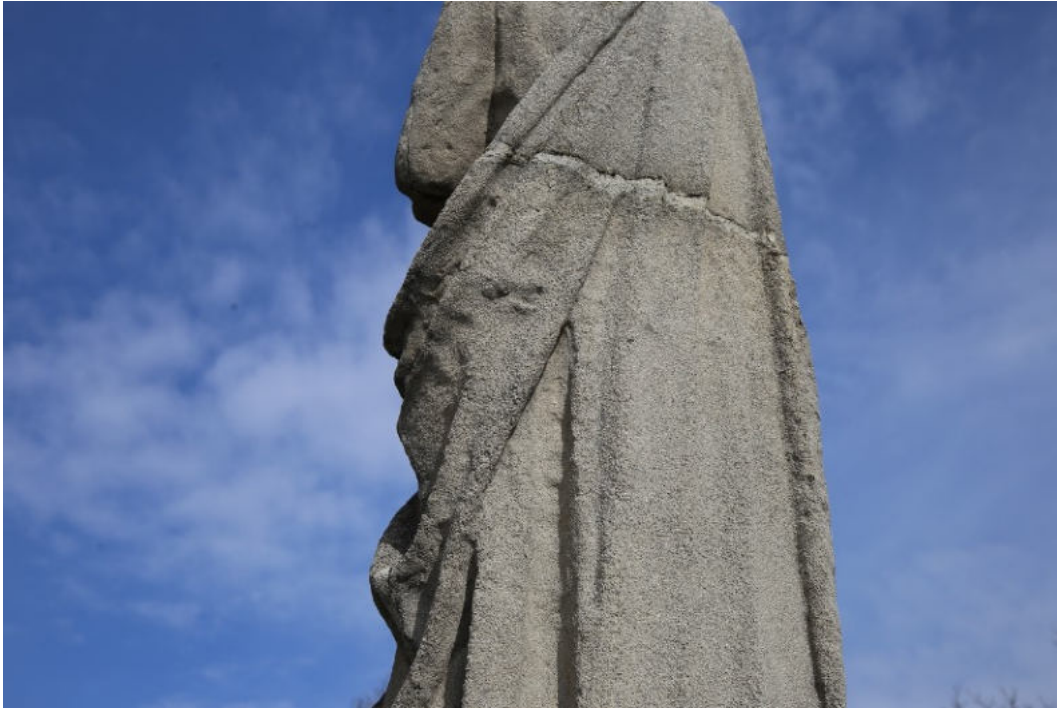
Lokalizácia poškodenia: socha sv. Mateja celok a ľavý bok sochy sv. Mateja

Popis poškodenia: výrazné znečistenie povrchu depozitom, vyplavovanie plniva v dôsledku narušenia štruktúry pojiva. Epoxid použitý ako pojivo pri odliatkoch sôch apoštolov nie je UV stály materiál, deštrukcie sa prejavujú aj v miestach spojov odliatkov. Viditeľná je aj deštrukcia povrchových úprav podstavca.

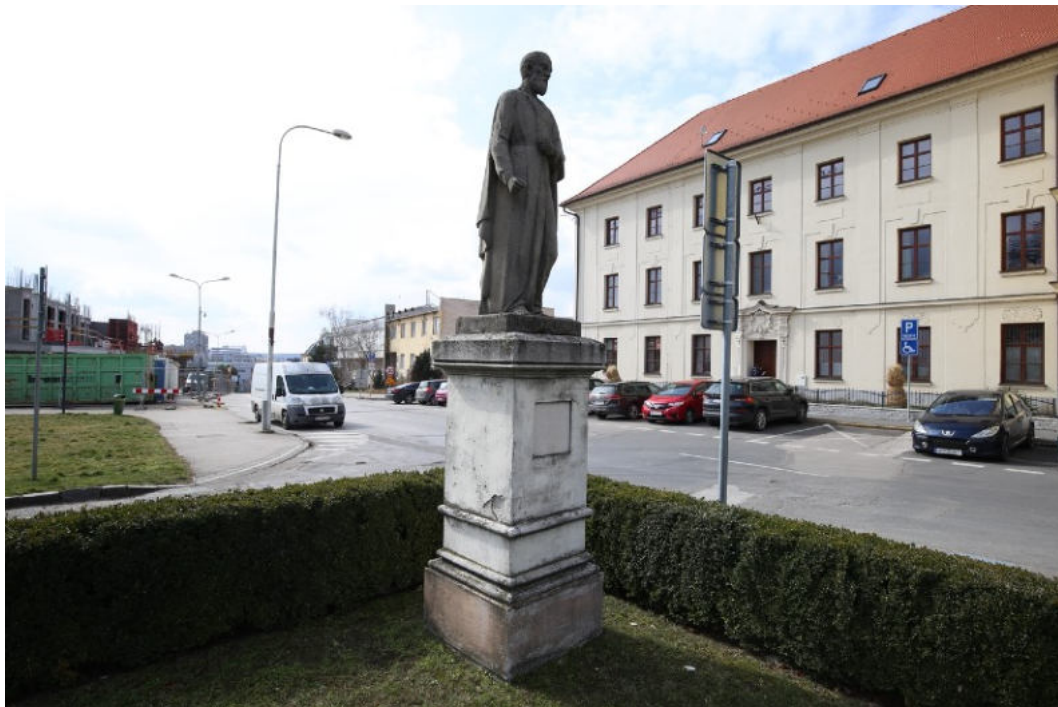
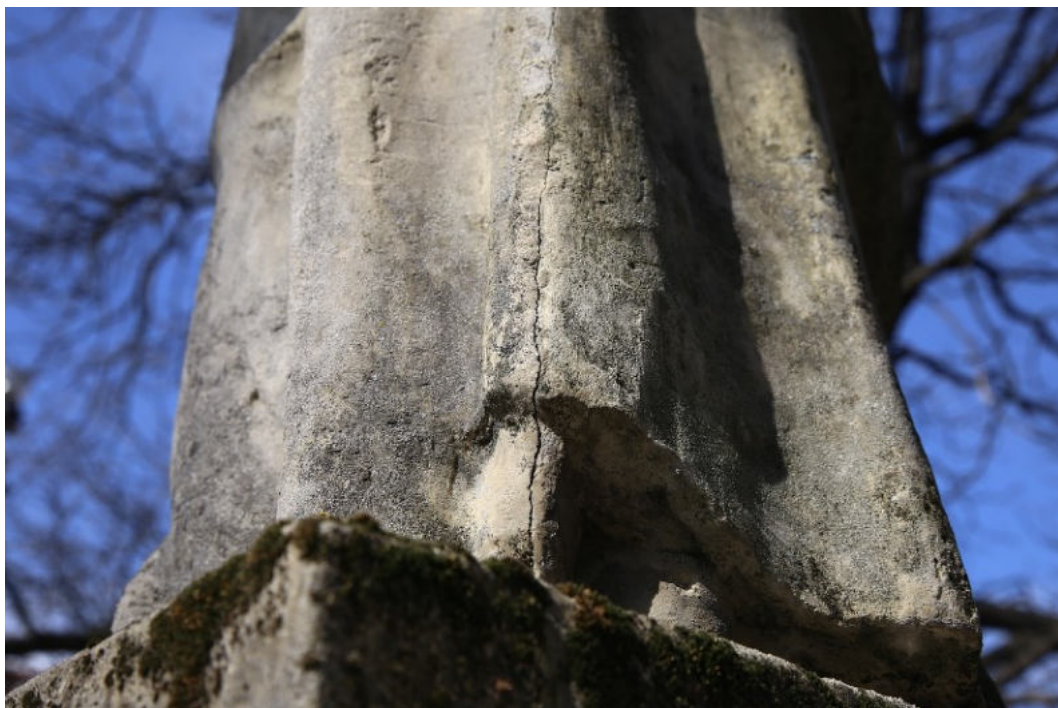
Lokalizácia poškodenia: podstavce pod sochami apoštolov

Popis poškodenia: telo podstavcov je ale vymurované z tehál. Použitá omietka na tehlovom tele podstavcov nedrží, odlupuje sa a opadáva, niekde sú deštrukcie výraznejšie, inde menej výrazné. Omietka na podstavcoch je prekrytá farebným náterom, ktorý na mnohých opadáva. Cez náter vidno na mnohých miestach praskliny v omietke. Podstavce sú dvojfarebné, profilované prvky imitujúc asi kameň sú lomené do oranžova, telá podstavcov sú maslovej farebnosti.

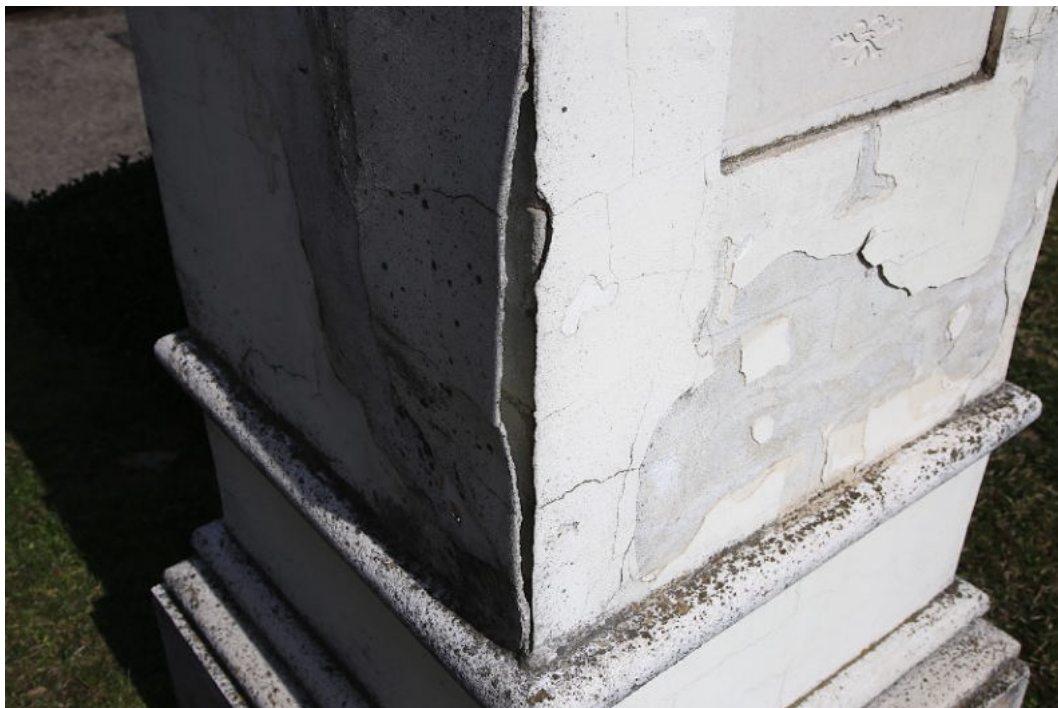
Lokalizácia poškodenia: podstavce pod sochami apoštolov

Popis poškodenia: telo podstavcov je ale vymurované z tehál. Použitá omietka na tehlovom tele podstavcov nedrží, odlupuje sa a opadáva, niekde sú deštrukcie výraznejšie, inde menej výrazné. Omietka na podstavcoch je prekrytá farebným náterom, ktorý na mnohých opadáva. Cez náter vidno na mnohých miestach praskliny v omietke. Podstavce sú dvojfarebné, profilované prvky imitujúc asi kameň sú lomené do oranžova, telá podstavcov sú maslovej farebnosti.

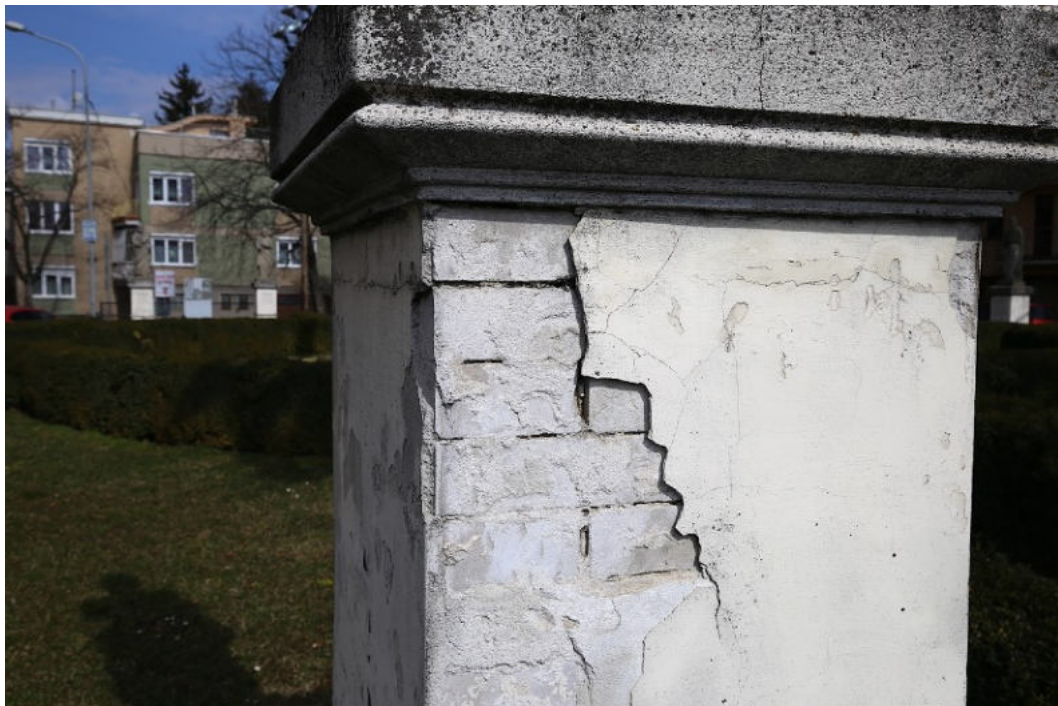
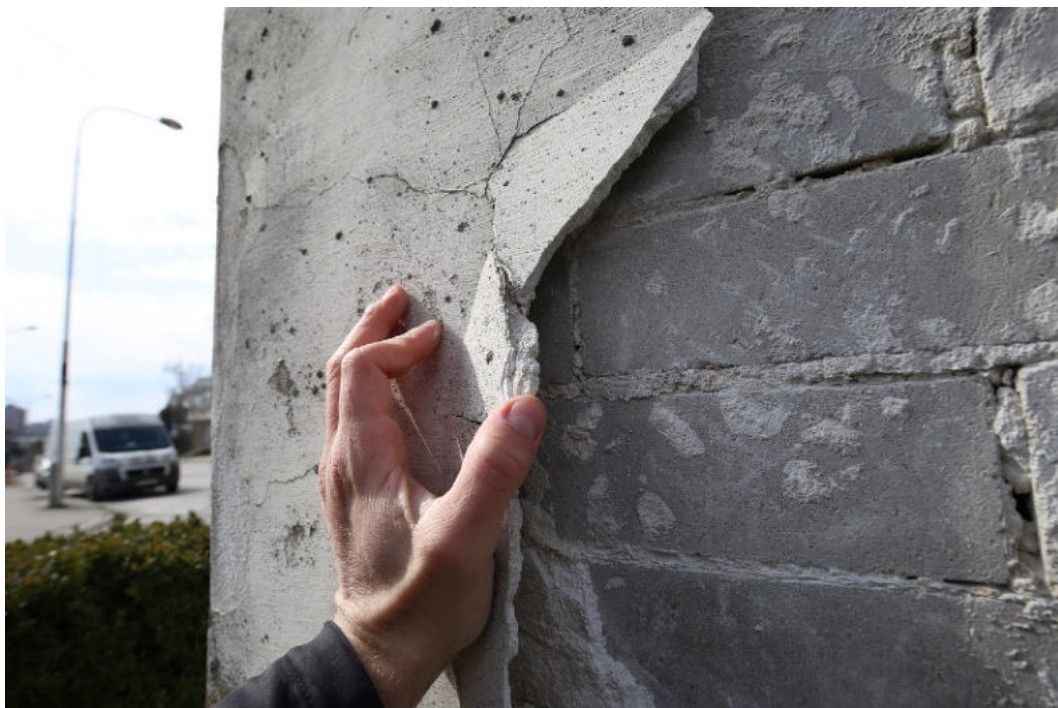
Lokalizácia poškodenia: podstavce pod sochami apoštolov

Popis poškodenia: telo podstavcov je ale vymurované z tehál. Použitá omietka na tehlovom tele podstavcov nedrží, odlupuje sa a opadáva, niekde sú deštrukcie výraznejšie, inde menej výrazné. Omietka na podstavcoch je prekrytá farebným náterom, ktorý na mnohých opadáva. Cez náter vidno na mnohých miestach praskliny v omietke. Podstavce sú dvojfarebné, profilované prvky imitujúci asi kameň sú lomené do oranžova, telá podstavcov sú maslovej farebnosti.

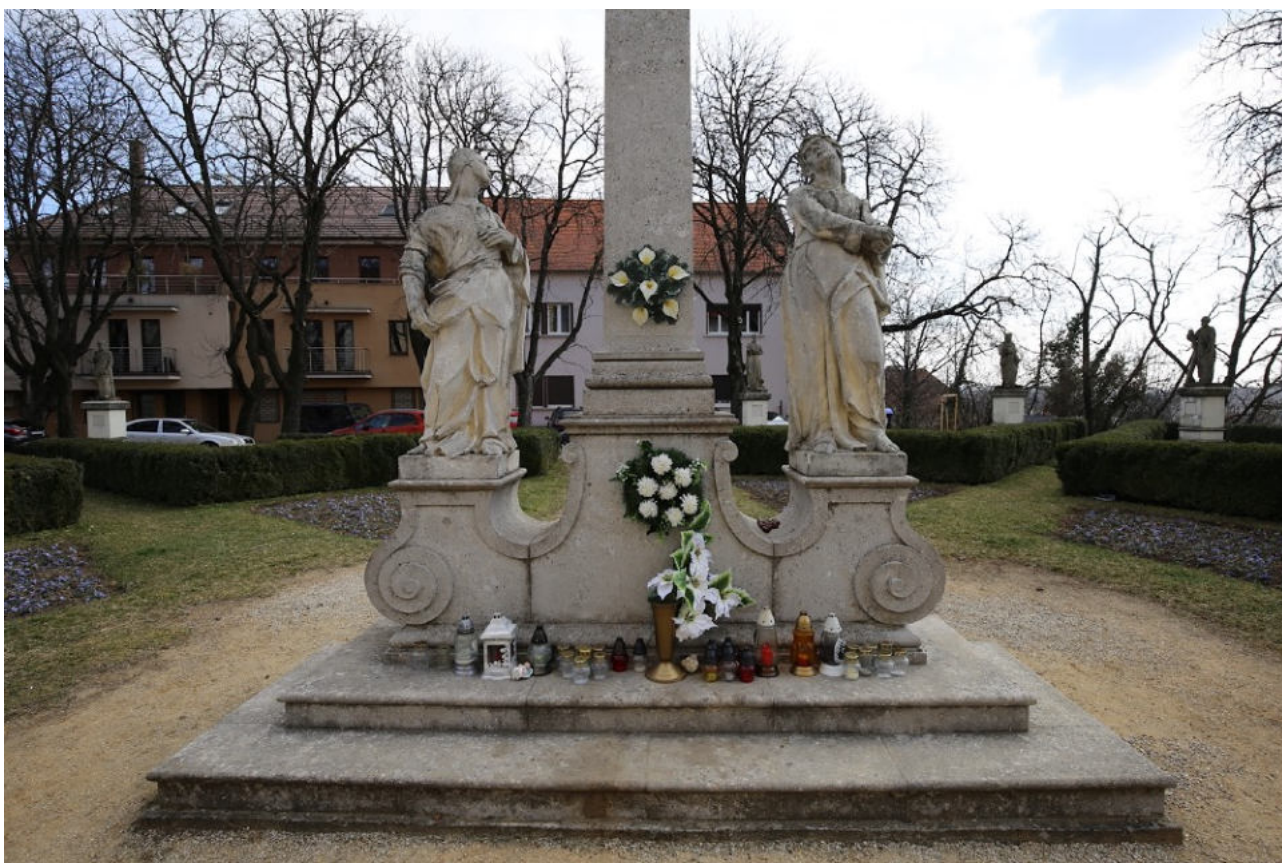
Skladba soklovej časti architektúry kalvárie však nie je zložená z blokov kameňov tvoriacich jednotlivé schodiskové stupne, profilovanú základňu pre uloženie volutových podstavcov a križa. Jej pohľadovú časť tvoria kamenné platne, ktoré ale z troch strán takmer verne túto ilúziu vytvárajú.

Spodná časť kópie súsošia kalvárie, čelná strana orientovaná ku kostolu piaristov.

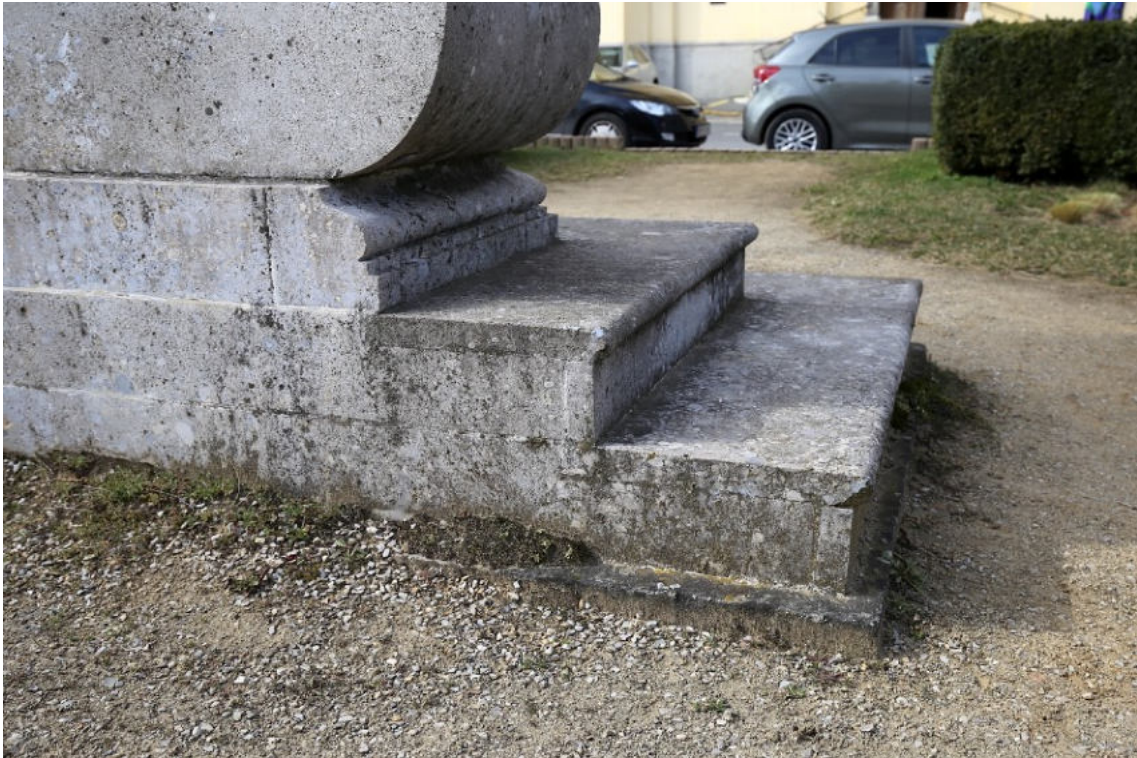
Zadná strana soklovej časti kópie súsošia kalvária.

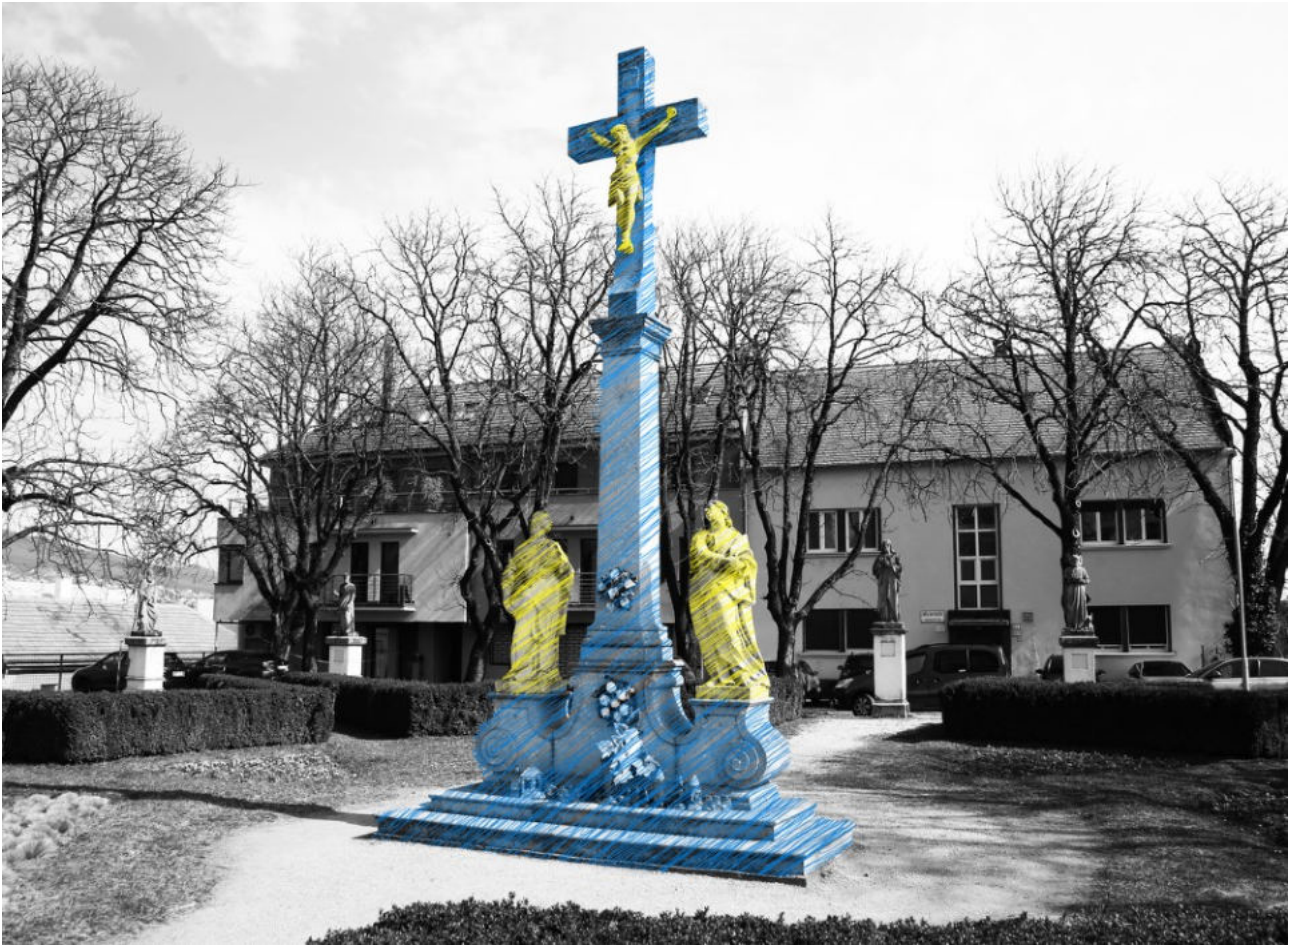
Vo fotografii je graficky vyznačený použitý materiál. Architektúra je vystavaná z prírodného kameňa, sochárska výzdoba z umelého kameňa na minerálnej báze (na báze cementu). Technologicky je kópia súsošia kalvárie nastavená správne, preto vykazuje dlhšiu životnosť ako sochy apoštolov. Otázkou ostáva modelácia sochárskej zložky kópie kalvárie, ktorá sa nezhoduje s modeláciou pôvodných sôch, zachytených na historických fotografiách publikovaných vyššie. Napriek tomu, že nejde o absolútnu kópiu, pôvodného súsošia Kalvárie pôsobí až na korpus Krista pomerne autenticky. Pri najbližšej obnove tejto časti pamiatky by bolo vhodné s príslušným KPÚ konzultovať povrchovú úpravu kalvárie.

- modrá - prírodný kameň
- žltá - umelý kameň na minerálnej báze

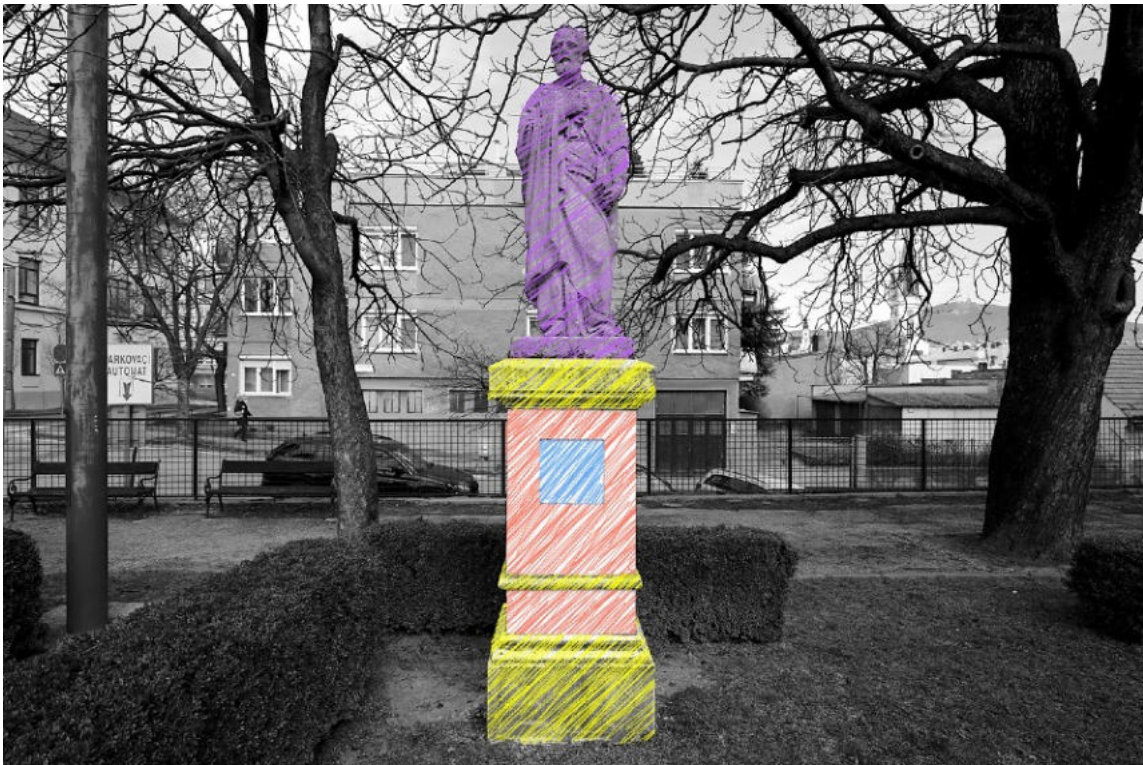
Grafické zobrazenie sochy apoštola na podstavci.
