# 1 Diagnostika mostného objektu

Diagnostické práce na mostnom objekte boli zamerané na vykonanie, nedeštruktívne zistenie kvality betónu. Prieskum slúži ako podklad pre projektanta.

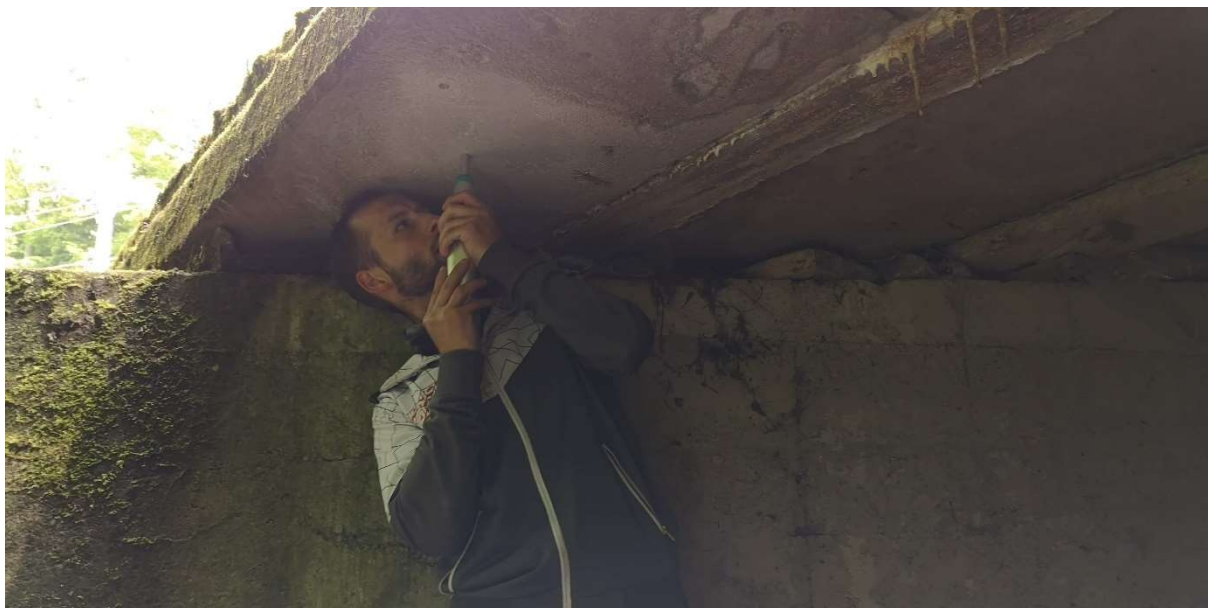
Pevnosť betónu v tlaku bola skúšaná pomocou prístroja Proceq Original Schmidt typ N. Skúšky sa vykonali na vopred zvolených miestach s prihliadnutím na ustanovenia normy STN 73 2011 [3] a premostňovanú prekážku. Skúšobné miesta o veľkosti cca 20 x 20 cm boli vybrúsené tak, aby skúška prebiehala na celistvej štruktúre betónu a aby bola zrejماً jeho textúra a štruktúra. Na každom skúšobnom mieste bolo realizovaných 10 platných meraní. Skúšanie prebiehalo v súlade s ustanoveniami normy STN 73 1373 [4], na prirodzene vlhkom povrchu betónu. Nakoľko mostný objekt je z väčšej časti tvorený kamenným oblúkom vykonávali sa merania len na rozšírenej časti tvorenej prefabrikovanými nosníkmi.

Obr 3. Schmidtov tvrdomer Proceq Original Schmidt typ N

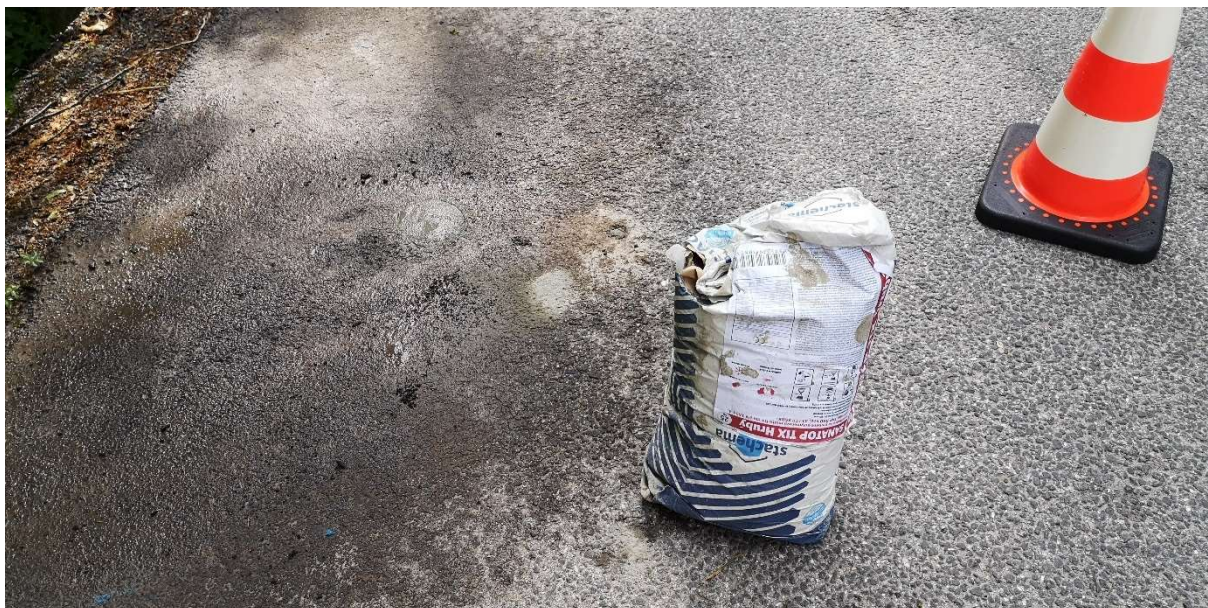
Obr. 5 Vyspravenie miest po odbere jadrových vývrtv

Všetky otvory po odobratých vzorkách z mostného objektu boli spätne vyplnené a vyspravené vysokopevnostnou cementovou zmesou Stachema Sanatop TIX.

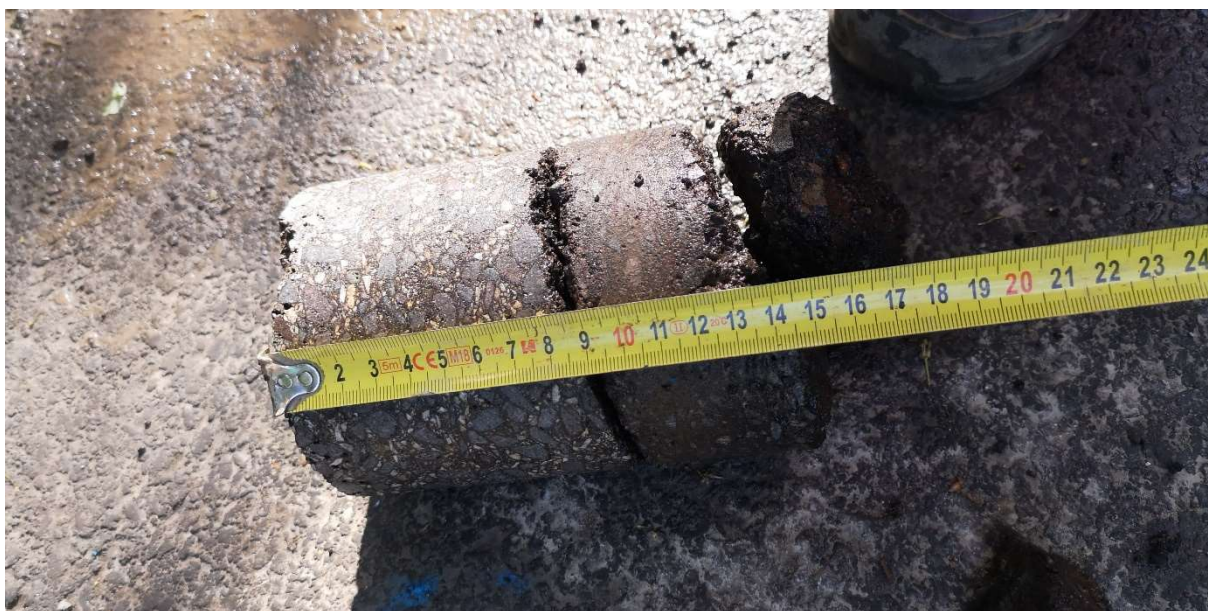
Stmelené asfaltové vrstvy cca 19cm

Obr. 6 Stmelené asfaltové vrstvy

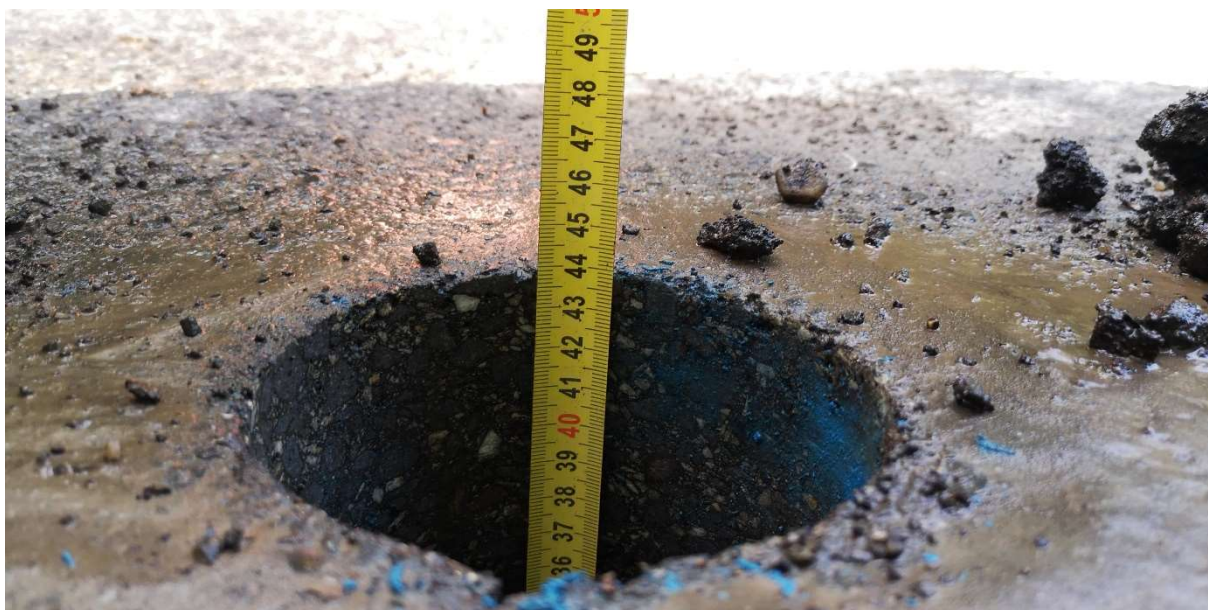
Celkovú hrúbku konštrukcie mostného zvršku sa nepodarilo overiť z technických dôvodov nakoľko maximálna možná hĺbka odvrtu je obmedzená dĺžkou vrtáku čo je cca 44cm.

Obr. 7 Celková hĺbka odvrtu

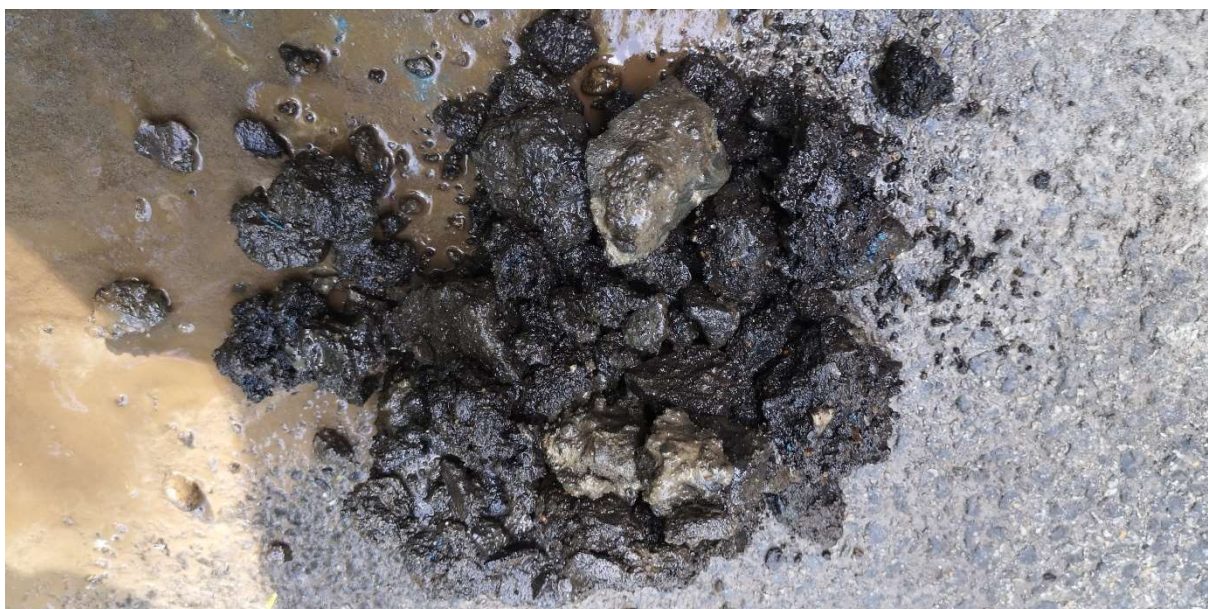
Presypávka kamennej klebny min. 25cm

Obr. 8 Nestmelený materiál nachádzajúci sa pod asfalt. vrstvami

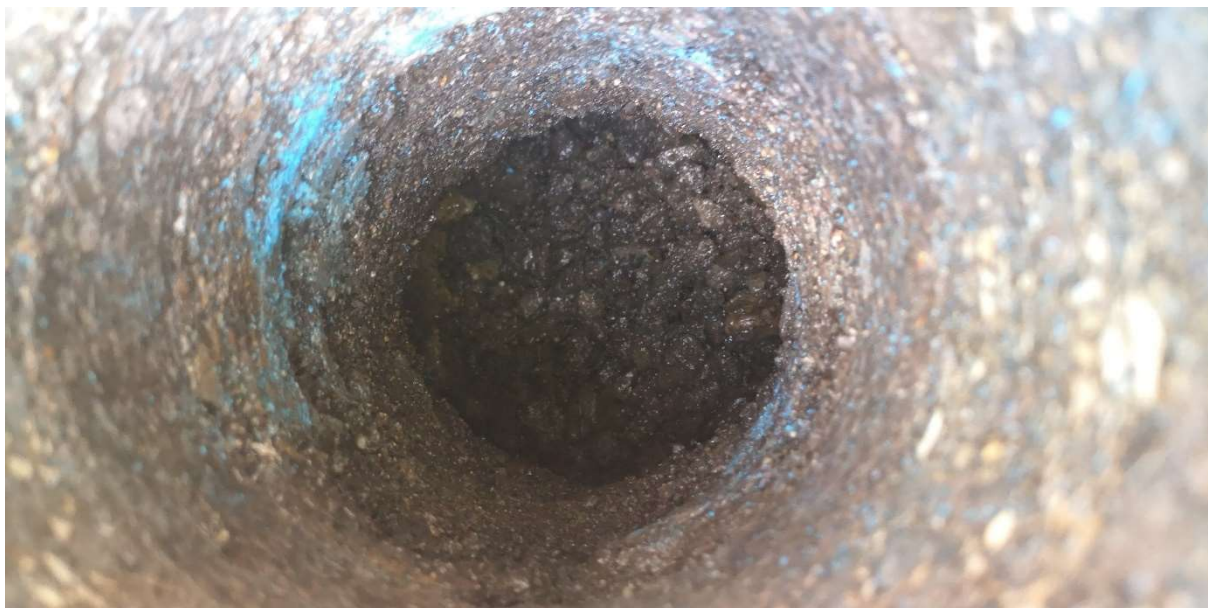
Obr. 9 Pohľad do odvrtu
