Obiekt	Budynek osada Wierzchlas Modernizacja kotłowni			Nr rys. S3
Adres	Wierzchlas , działka nr 184/12 LP			
Inwestor	Nadleśnictwo Zamzenica Zamzenica 1A , 89-510 Byśław			
Rysunek	Rzut kotłowni	Upr. bud.	Data	
Projektował:	mgr inż. Tomasz Górni uprawniony do projektowania w specjalności inst. w zakresie inst. sanitarnych bez ograniczeń	WAM/0093/PWOS/15	22.08 2022r.	Podpis

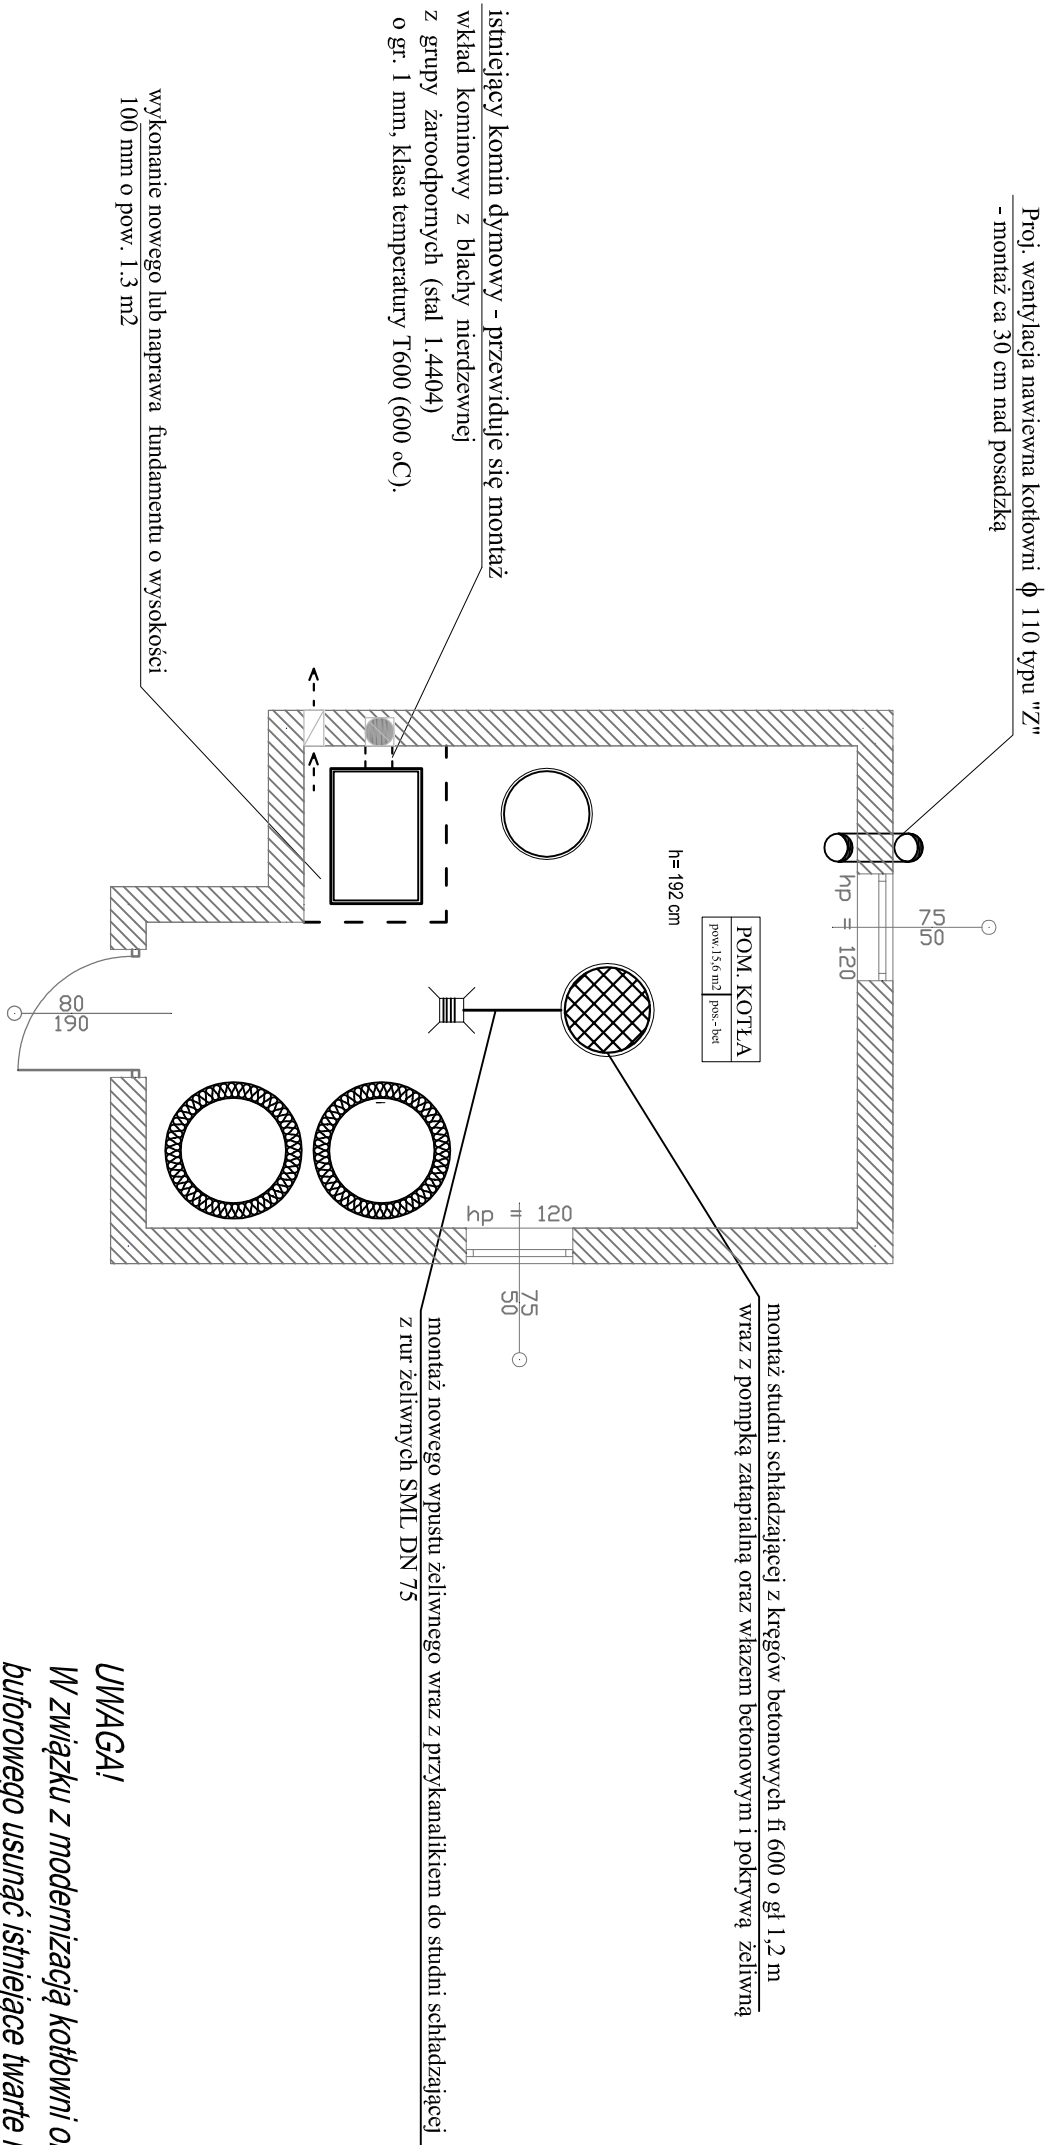
Do demontażu:

- istn. kocioł na drewno
- istn. zasobnik cwu V=150dm³

Uwaga ! Istnieje ryzyko związane z brakiem odpowiedniej drogi dostępu dla wniesienia kotła oraz buforów . W takim przypadku należy przewidzieć wykonanie odpowiedniego otworu montażowego w zew. ścianie budynku. W związku z powyższym należy przed dokonaniem wyceny zewytkować w/w możliwości i uwzględnić je w wycenie robót budowlanych.

UWAGA!
W związku z modernizacją kotłowni oraz montażem większego zasobnika buforowego usunąć istniejące twarde naczynie wzbiorcze zamontowanego na poddaszu nieużytkowym.

Wszystkie elementy typu pompy obiegowe, zawory mieszające, czujniki temperatury należy stosować jako dedykowane dla danego typu kotła wg wymagań producenta.
