NÁRODNÁ BANKA SLOVENSKA
ÚSTREDIE BRATISLAVA

<div>ELTER constructions s.r.o. BRATISLAVA 61 821 07 BRATISLAVA TEL./FAX: 021 4332 7808 www.elter.sk elter@elter.sk</div></div>		
KUSÝ, PAŇÁK	ING. TAUSINGER	ING. HAŠTO			
STAVEBNÉ - TECHNICKÁ A STATICKÁ PASPORTIZÁCIA					
SCHÉMA PORÚCH V STROPOCH GARÁŽI V BUDOVE NBS					
SCHÉMA PORÚCH STROPOV : dc A,B,C- 1PP					
ZAKAZKA Č.			DATUM	01.2022	Č. VÝKRESU
				MIERKA	M 1:200
				FORMÁT	A1
				ZAKAZKA Č.	REV. B

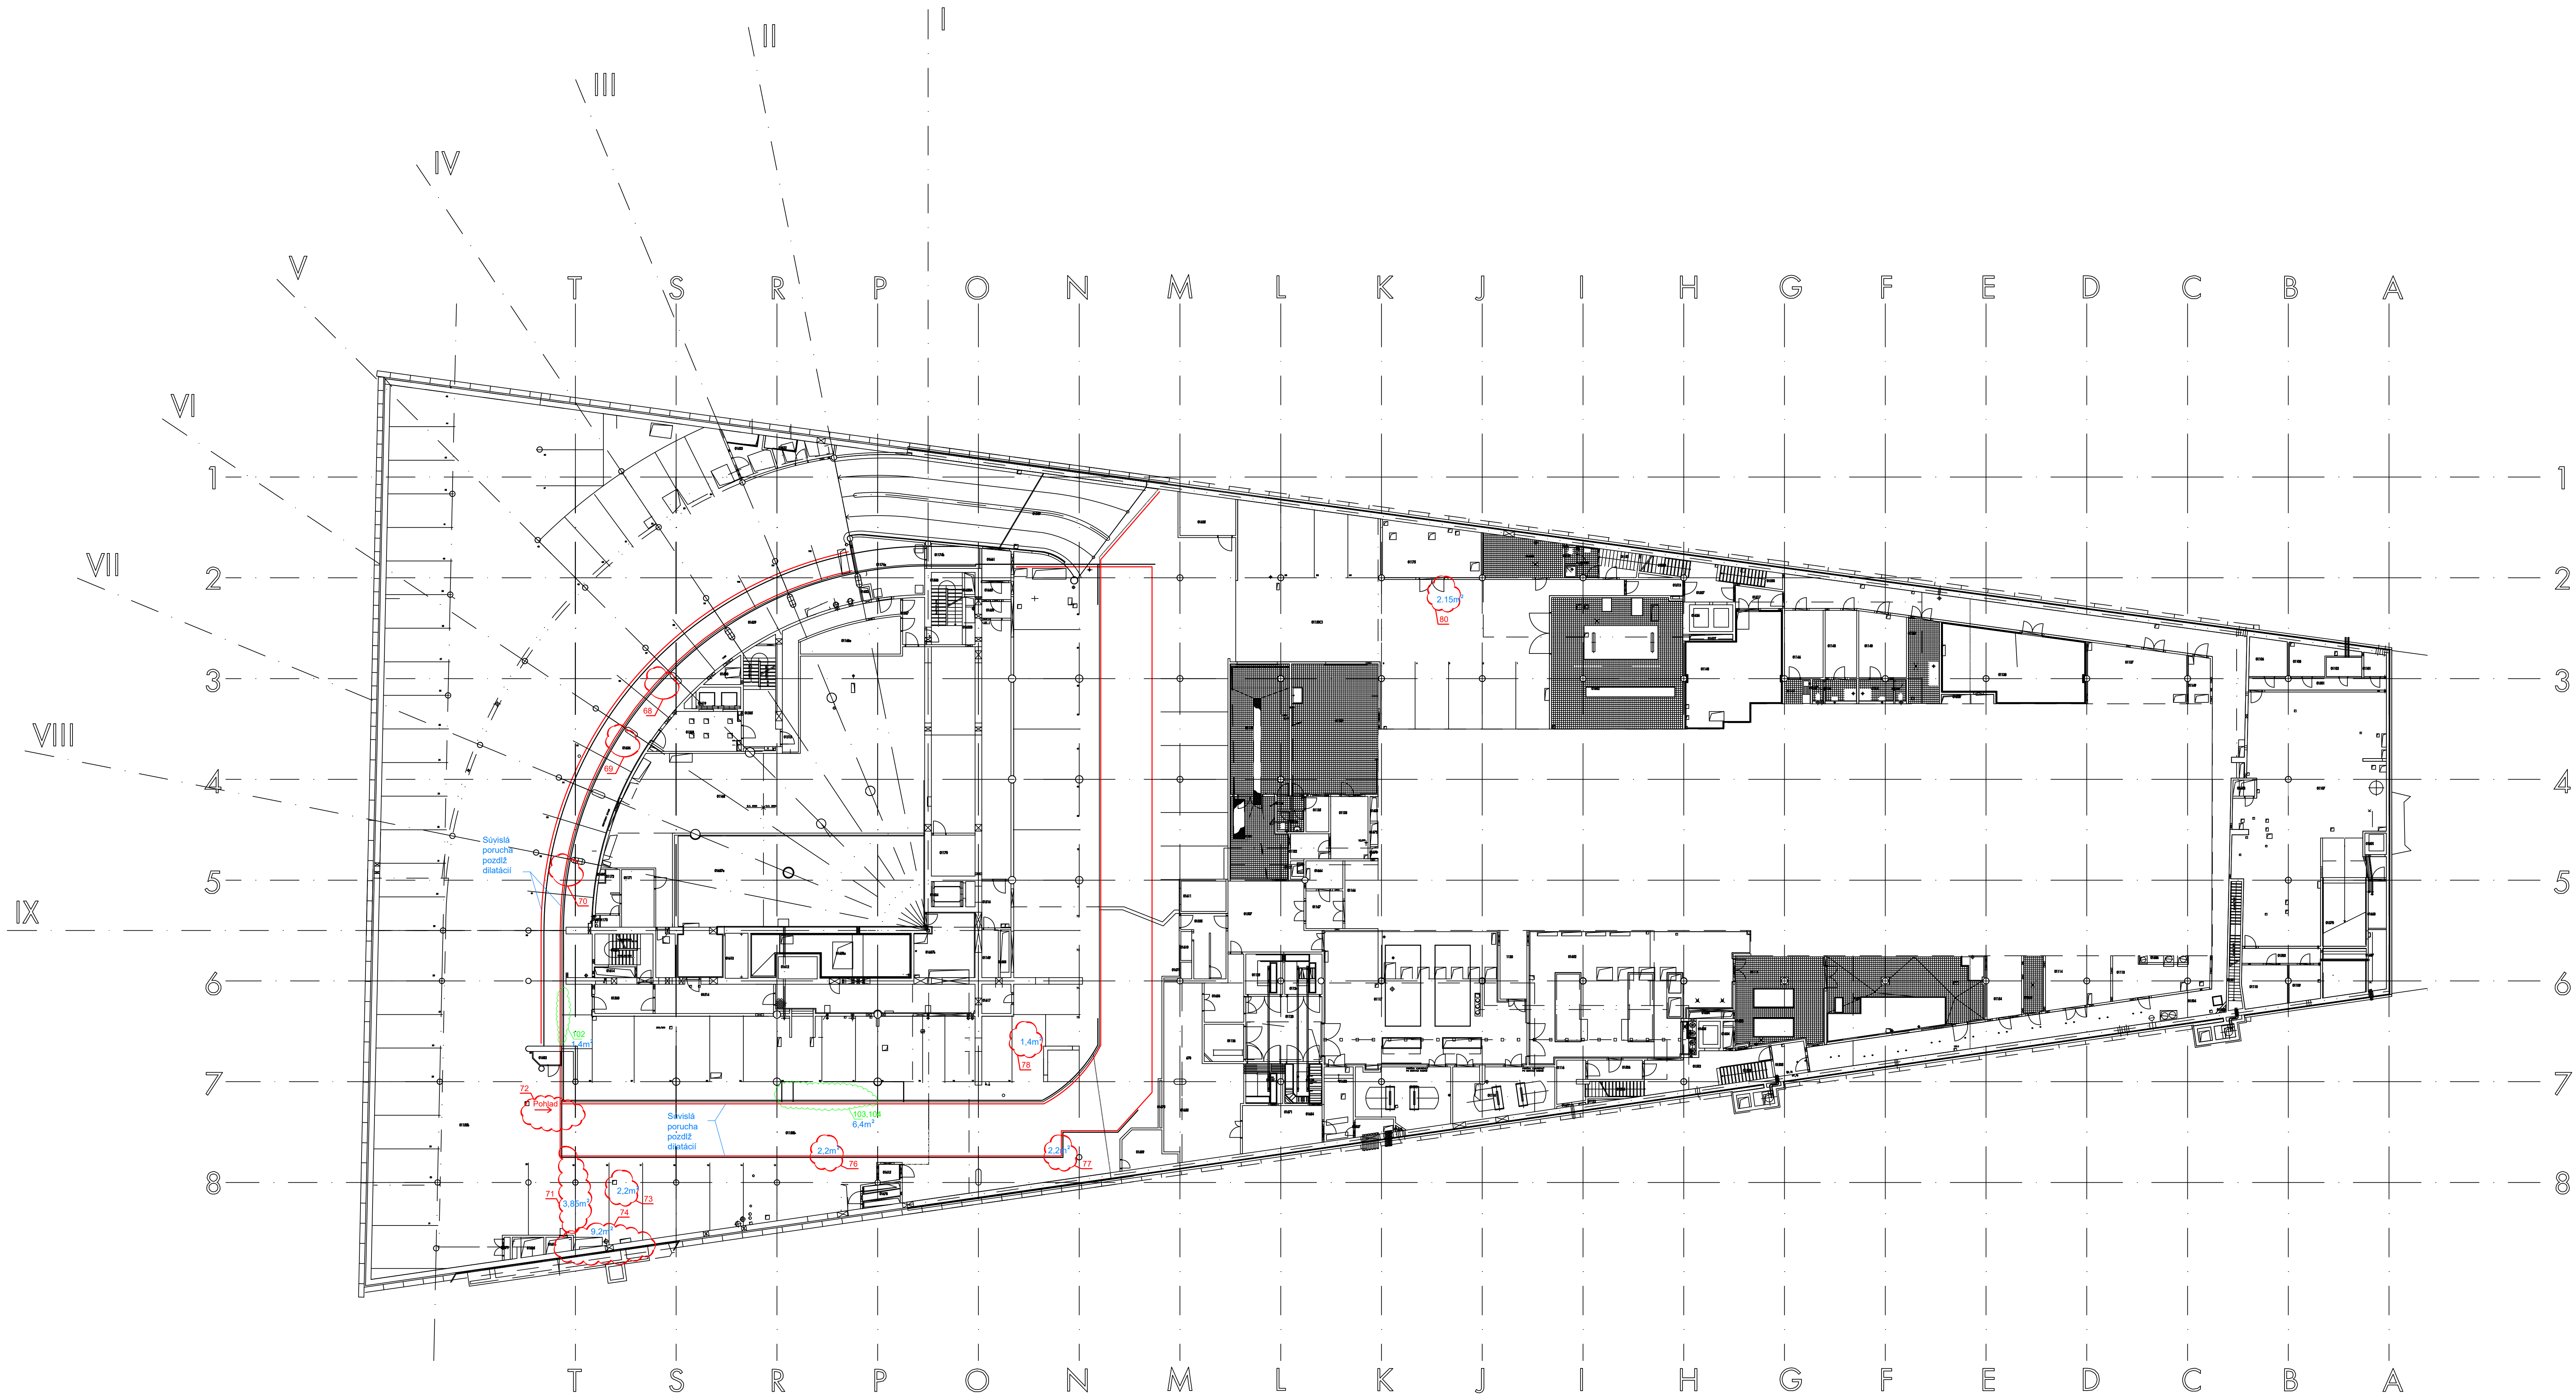
Kontinuálna porucha pozdĺž dilatácie

- Poruchy pozdĺž dilatácií - 111,05m² (Strop 1PP - pás šírky 0,5m)

- Lokálne poruchy - 31,0m²

Σ=142,05m²

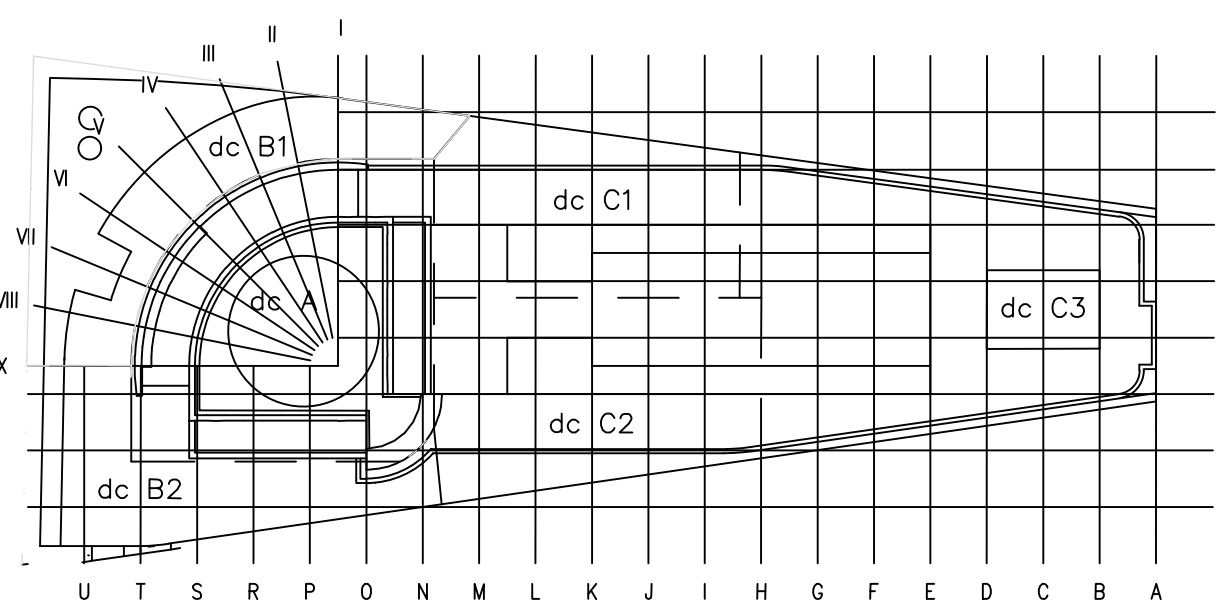
LEGENDA PORÚCH V STROPNEJ KONŠTRUKCII:
