NÁRODNÁ BANKA SLOVENSKA
ÚSTREDIE BRATISLAVA

HL.PROJEKTANT KUSÝ, PAŇÁK	ZODP.PROJEKTANT ING. TAUSINGER	VYPRACOVAL ING. HAŠTO	ELTER construction s.r.o. ZNAVSKÁ 61 250 01 BRATISLAVA TEL./FAX (02) 4333 7808 www.elter.sk	
STAVEBNÝ - TECHNICKÝ A STATICKÝ PASPORTIZÁCIA SCHÉMA PORÚCH V STROPOCH GARÁŽI V BUDOVE NBS			DÁTUM 01.2022	Č. VÝKRESU SCH-2
SCHÉMA PORÚCH STROPOV : dc A,B,C- 2PP			MIERKA M 1:200	REV. B
			FORMAT 12 A.	
			ZAKAZKA Č.

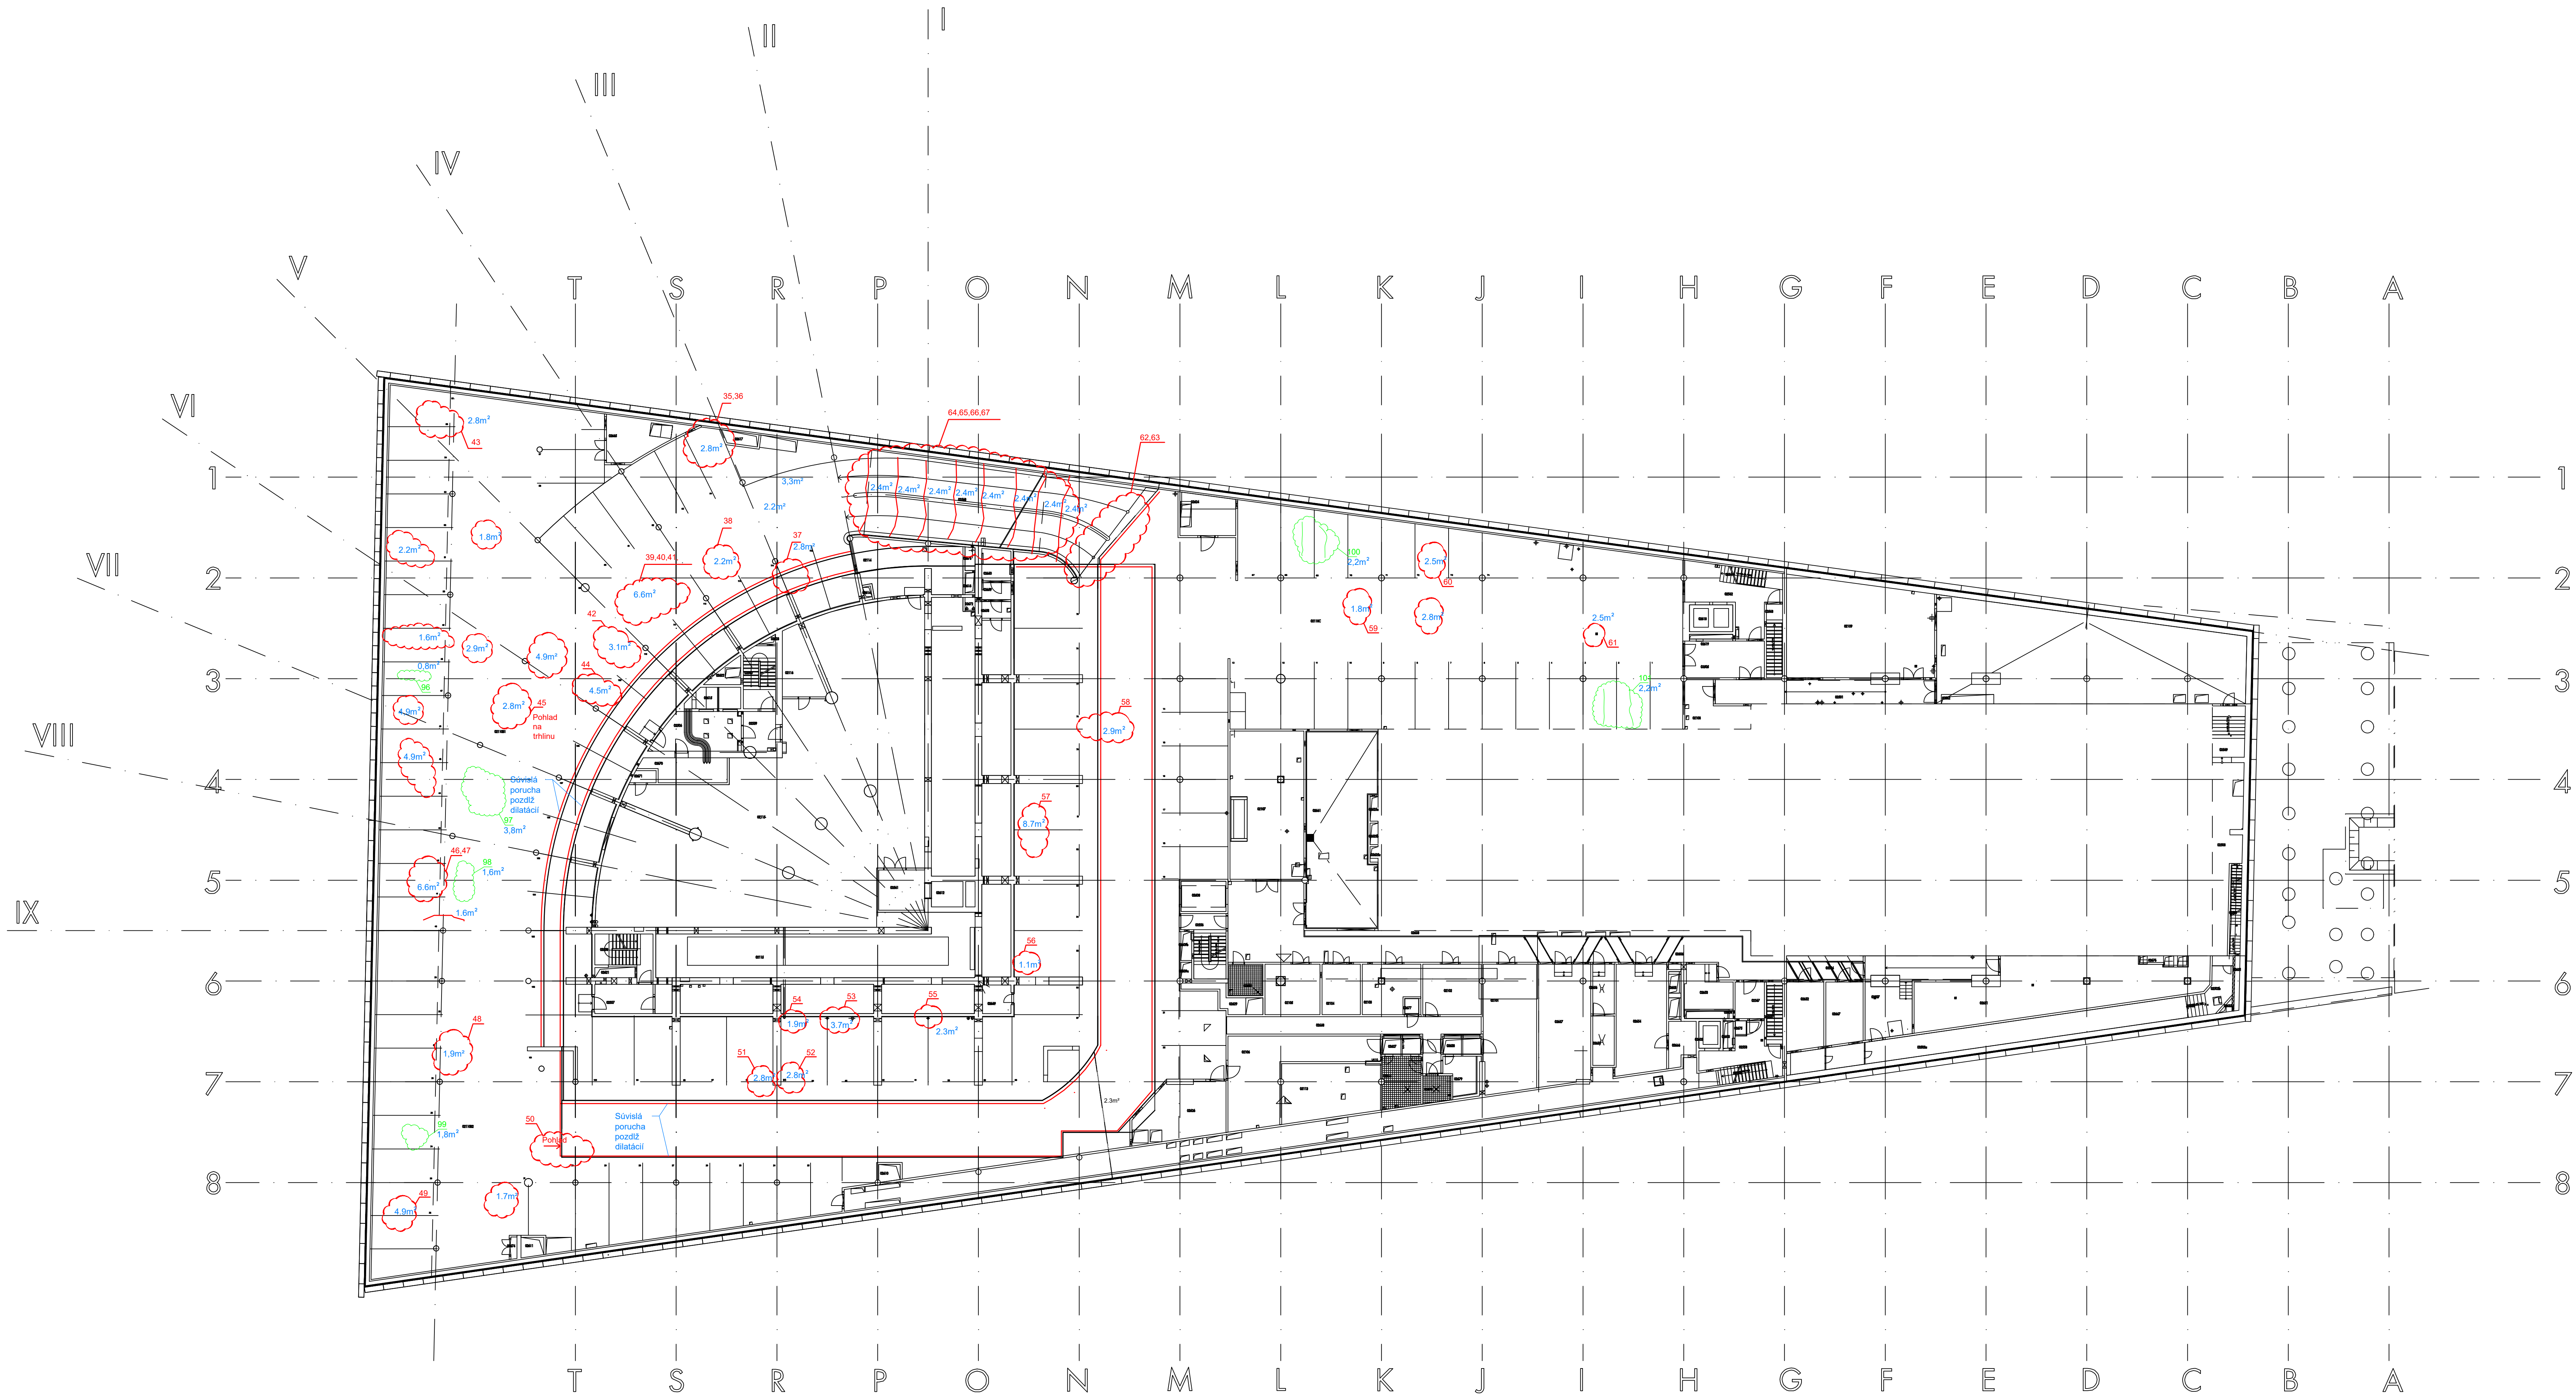
CELKOVÁ ODHADOVANÁ PLOCHA PORÚCH

- Poruchy pozdĺž dilatácií - 141,5m² (Strop 2PP - pás šírky 0,5m)
- Lokálne poruchy - 136,70m²
- Σ=278.20m²
- Plocha garáží 2PP- cca 3300m²

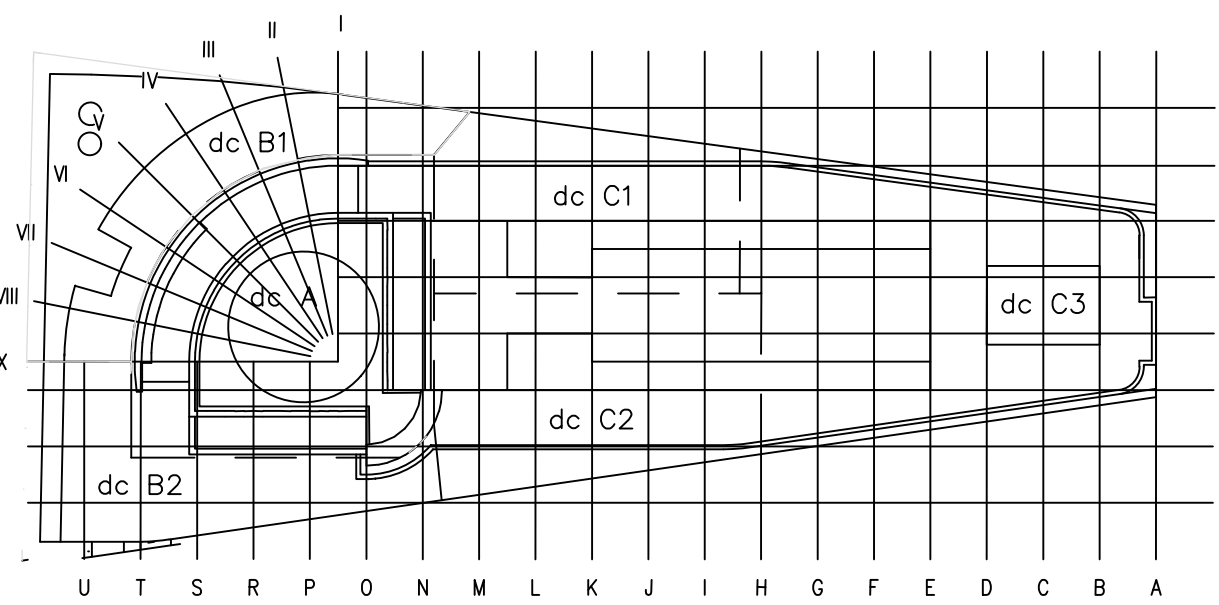
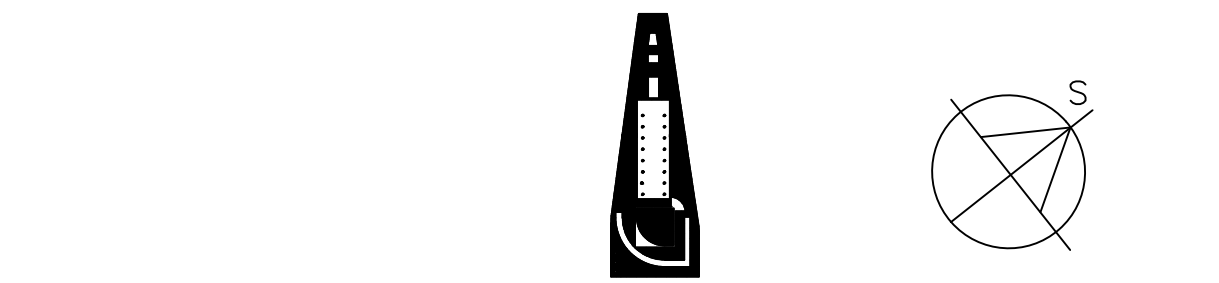
LEGENDA PORÚCH V STROPNEJ KONŠTRUKCII:

- Kontinuálna porucha pozdĺž dilatácie
- Miesto poruchy - Pasportizácia 2018
- Číslo fotografie
Odhadovaná plocha poruchy
- Miesto poruchy - Pasportizácia 2022
- Číslo fotografie
Odhadovaná plocha poruchy
