HL.PROJEKTANT KUSÝ, PAŇÁK	ZODP.PROJEKTANT ING. TAUSINGER	VYPRACOVAL ING. HAŠTO	ELTER constructions s.r.o. TEL: 021 491 1111 FAX: 021 491 1112 www.elter.sk	
STAVEBNO - TECHNICKÁ A STATICKÁ PASTPORTIZÁCIA SCHEMA PORUCH V STROPOCH GARÁŽI V BUDOVE NBS			DATUM 01.2022	Č. VÝKRESU SCH-3
SCHEMA PORUCH STROPOV : dc A,B,C- 3PP			MIERKA 1:200	REV. B
			FORMÁT A3	
			PRÍLOHA C

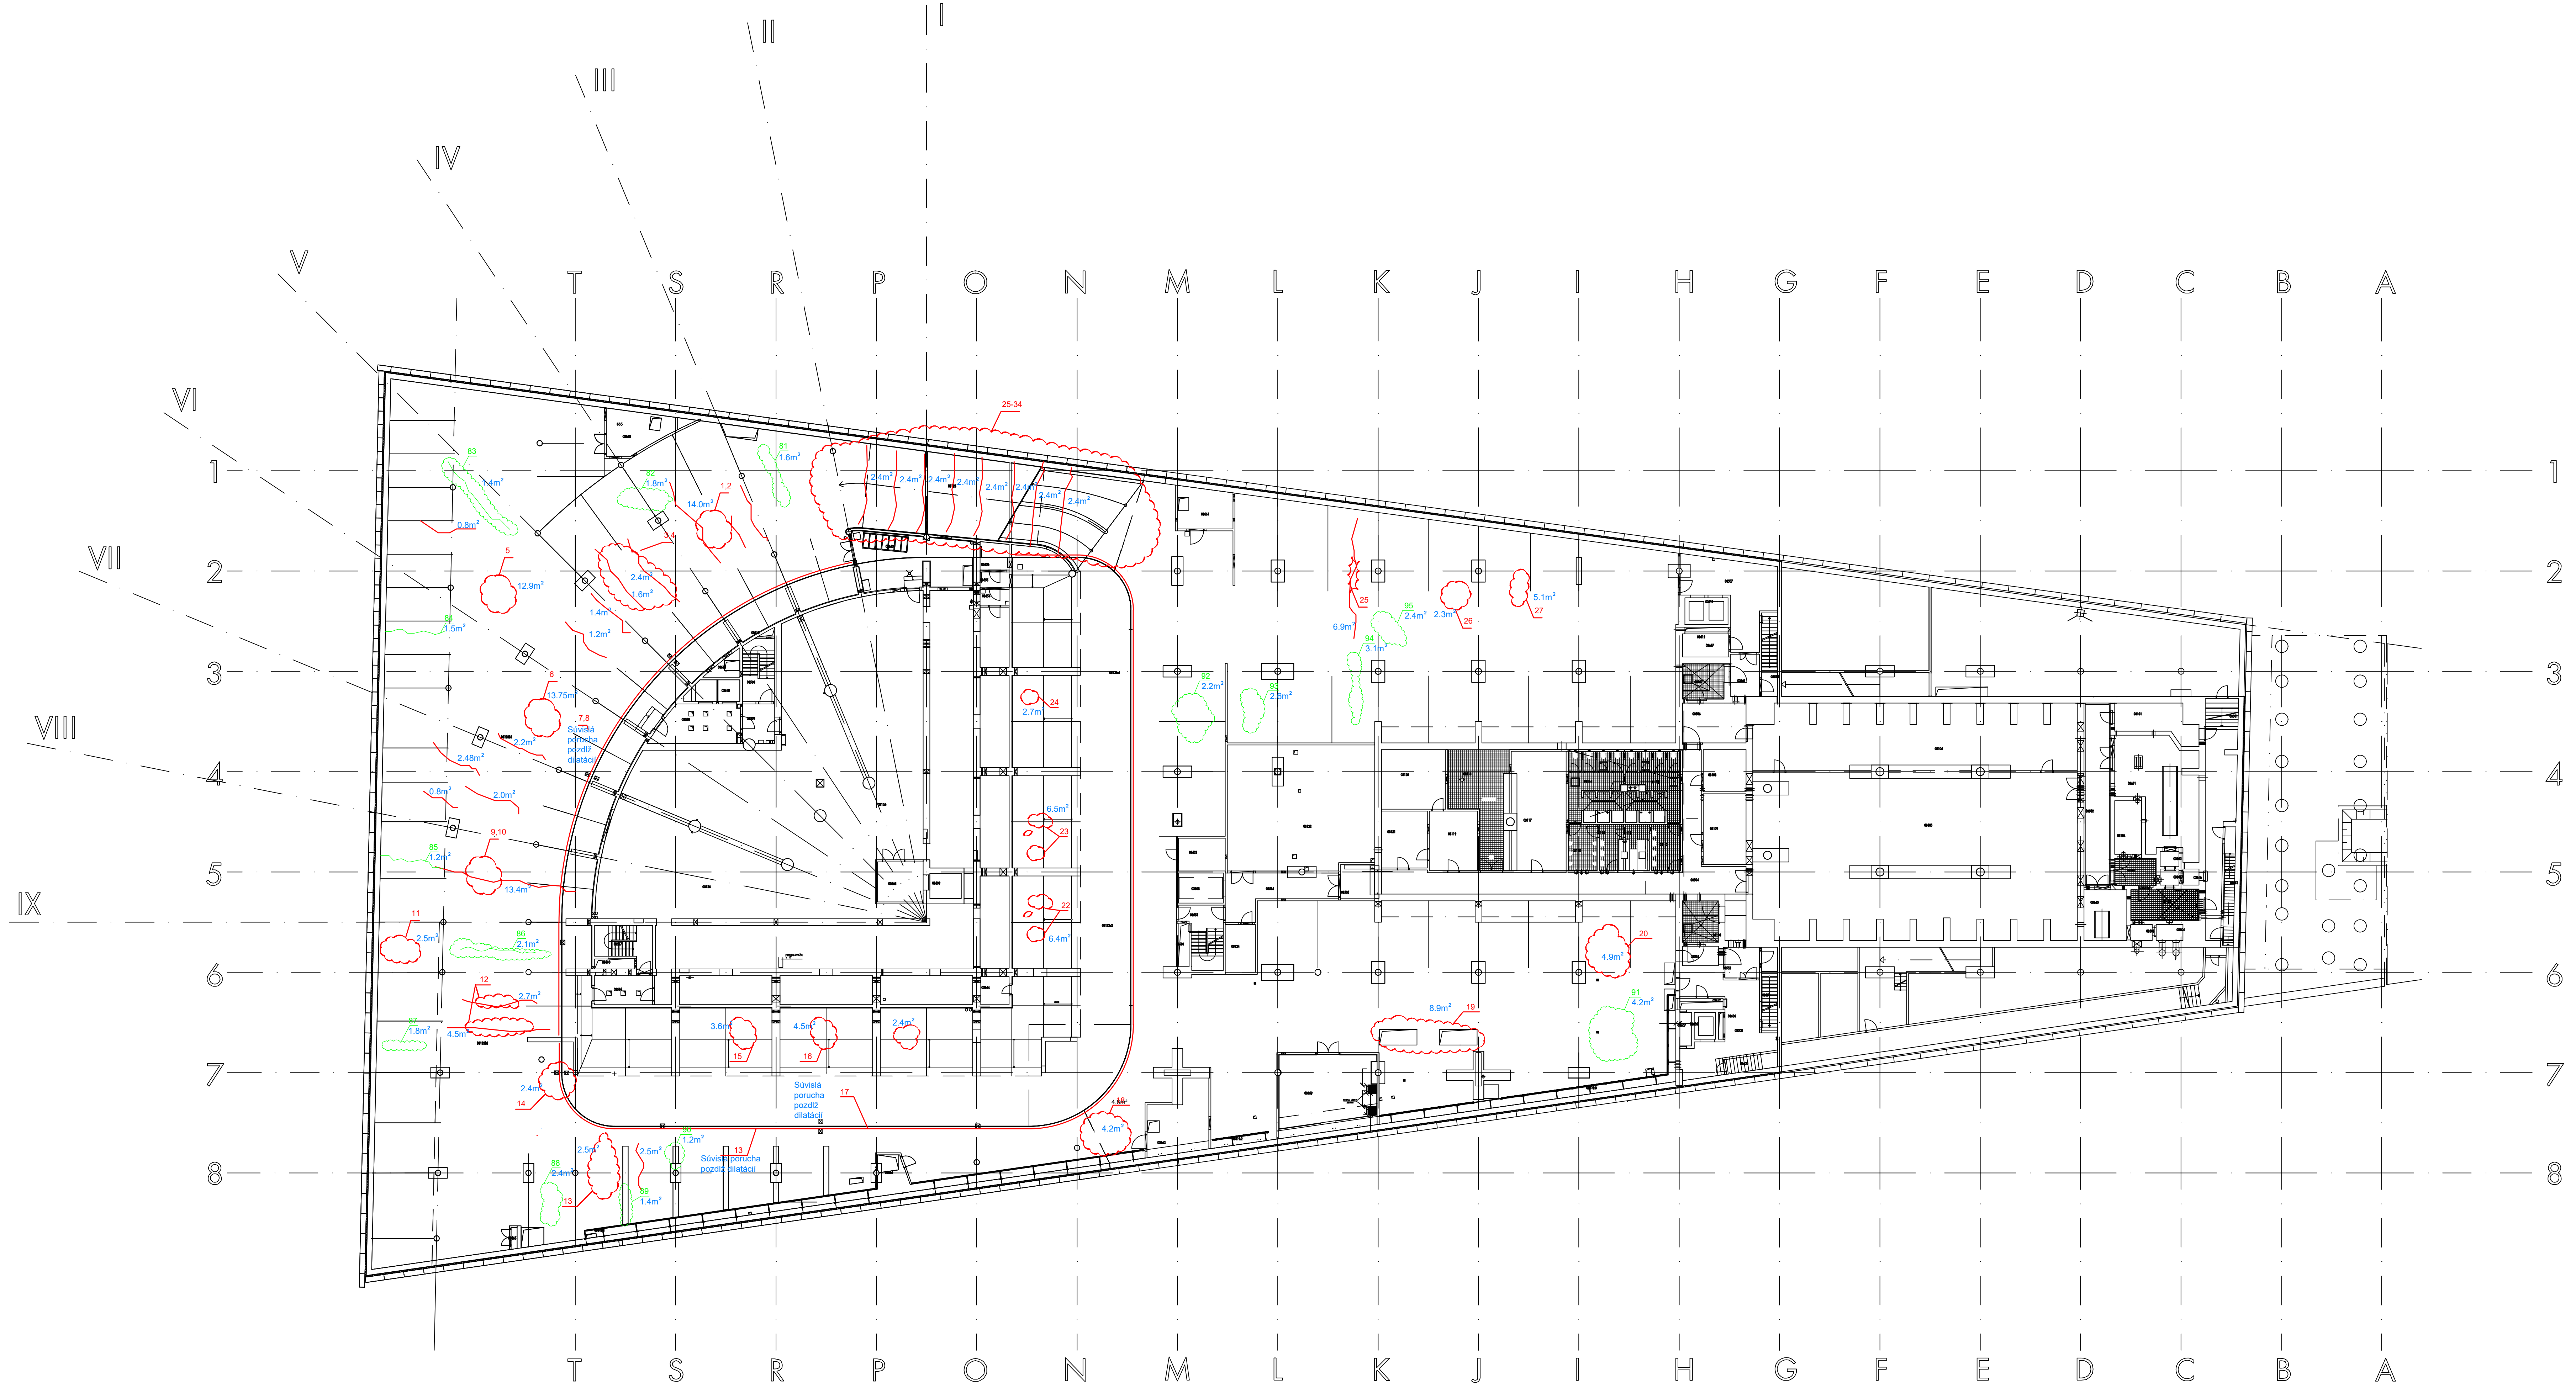
- Kontinuálna porucha pozdĺž dilatácie
- Miesto poruchy - Pasportizácia 2018
- Číslo fotografie
- Odhodovaná plocha poruchy
- Miesto poruchy - Pasportizácia 2022
- Číslo fotografie
- Odhodovaná plocha poruchy

CELKOVÁ ODHADOVANÁ PLOCHA PORÚCH

- Poruchy pozdĺž dilatácií - 141,5m² (Strop 3PP - pás šírky 0,5m)
- Lokálne poruchy - 194,53m²
- Σ=336,03m²
- Plocha garáží 3PP- cca 3800m²
- Dĺžka dilatácií v podlahe 3PP - 140,4m
