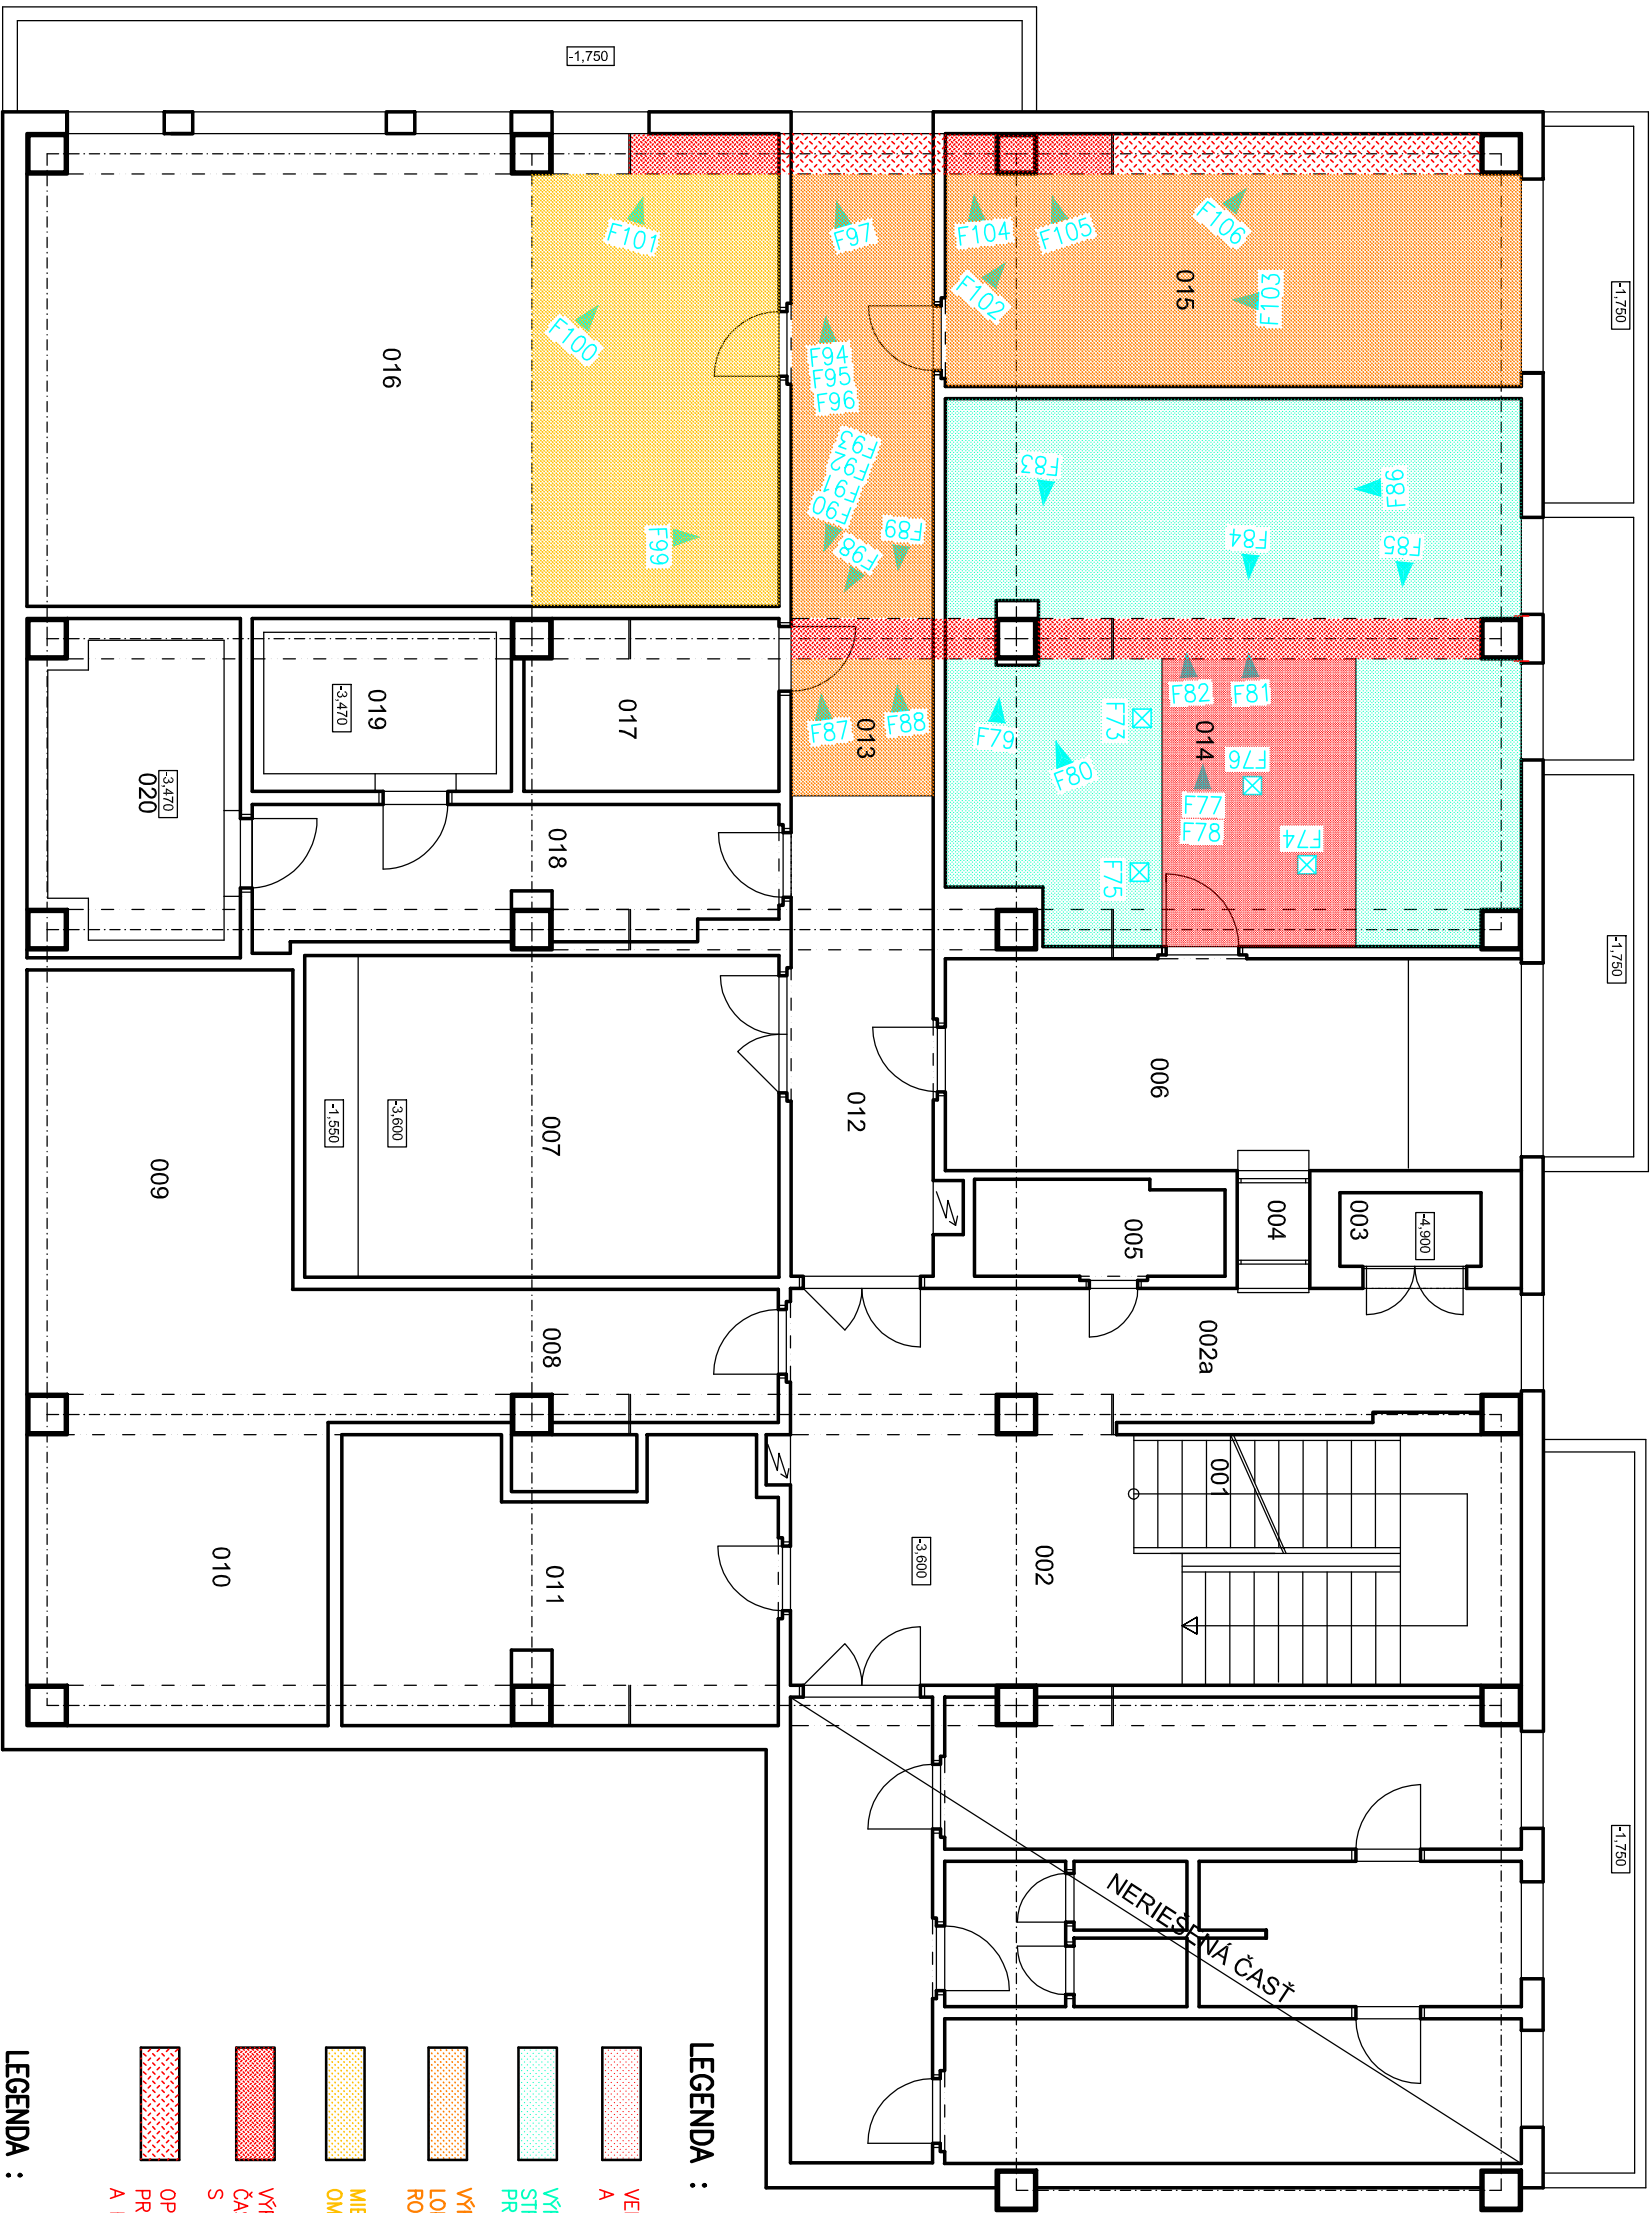
- VEĽMI VYRAZNE STATICKY NARUŠENÝ STROP POD KUCHYŇOU S OBMAŽENOU A PREHRDZAVENOU VYSTUŽOU ŽB. STROPNÝCH DUTINOVÝCH PREFABRIKÁTOV
- VYRAZNE ZATEČENÝ STROP POD KUCHYŇOU BEZ OMIETKY NAJMÁ V STYKOCH ŽB. STROPNÝCH PREFABRIKÁTOV S IBA LOKÁLNE NARUŠENOU NIEKTOROU VYSTUŽOU PRI INŠTALAČNÝCH PRESTUPOCH
- VYRAZNE ZATEČENÝ STROP POD KUCHYŇOU S UVOLNENOU A PADAJÚCOU OMIETKOU, LOKÁLNE OBMAŽENÁ VYSTUŽ ŽB. STROPNÝCH PREFABRIKÁTOV V OKOLI INŠTALAČNÝCH ROZVODOV
- MIERNE ZATEČENÝ STROP POD KUCHYŇOU S CELISTVOU IBA LOKÁLNE UVOLNENOU OMIETKOU
- VYRAZNE OPADANÁ KRYCIA VRSTVA BETÓNU SPODNEJ AJ BOČNÝCH STRÁN ZATEČENÝCH ČASŤÍ STROPNÝCH PŘEVĽAKOV NOSNÉHO ŽB. PREFABRIKOVANÉHO SKELETU MS-RP, S ICH OBMAŽENOU A HRDZOU VYRAZNE NĀPADNUTOU VYSTUŽOU
- OPADANÁ KRYCIA VRSTVA BETÓNU NA SPODNEJ STRANE ZATEČENÝCH ČASŤÍ STROPNÝCH PŘEVĽAKOV NOSNÉHO ŽB. PREFABRIKOVANÉHO SKELETU MS-RP, S ICH OBMAŽENOU A HRDZOU NĀPADNUTOU VYSTUŽOU
