**1. Aktuálny stav hradného brala**

## 2. Navrhované optrenia

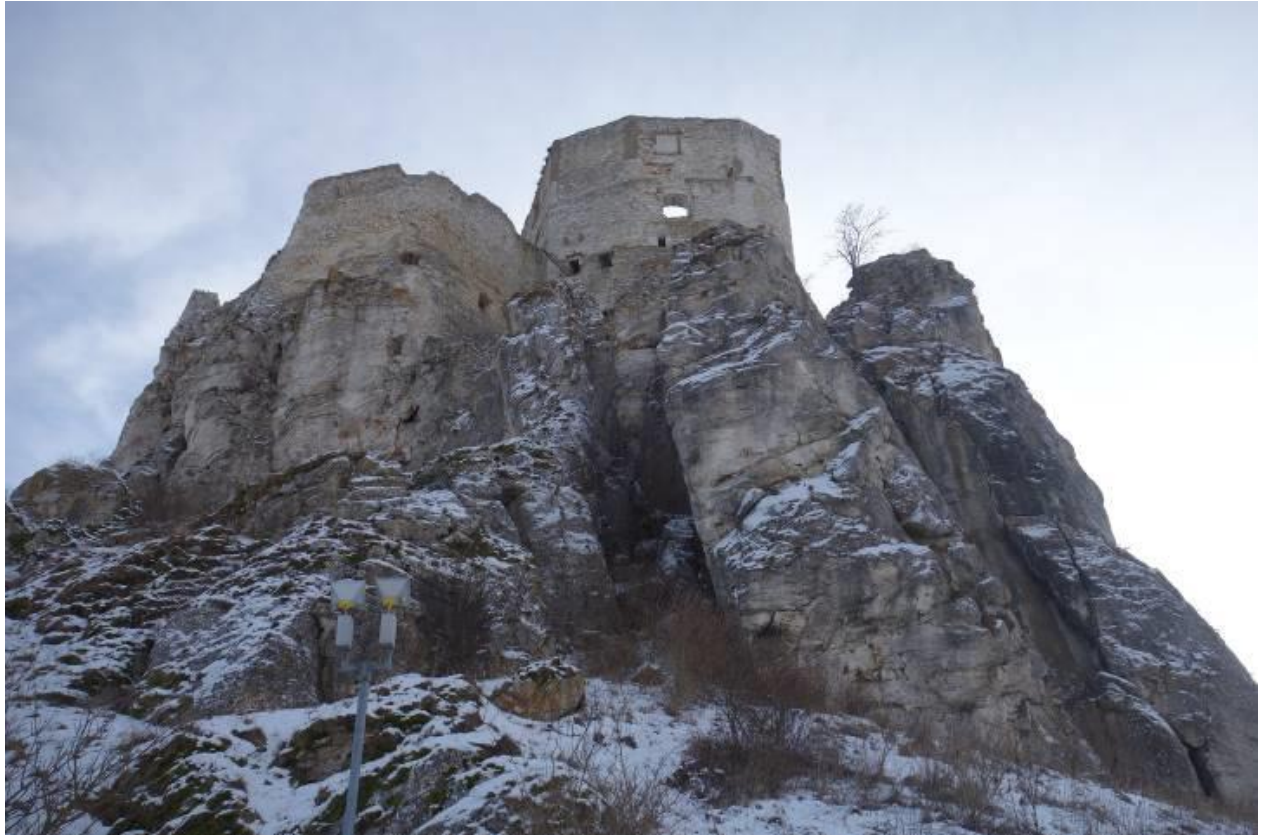
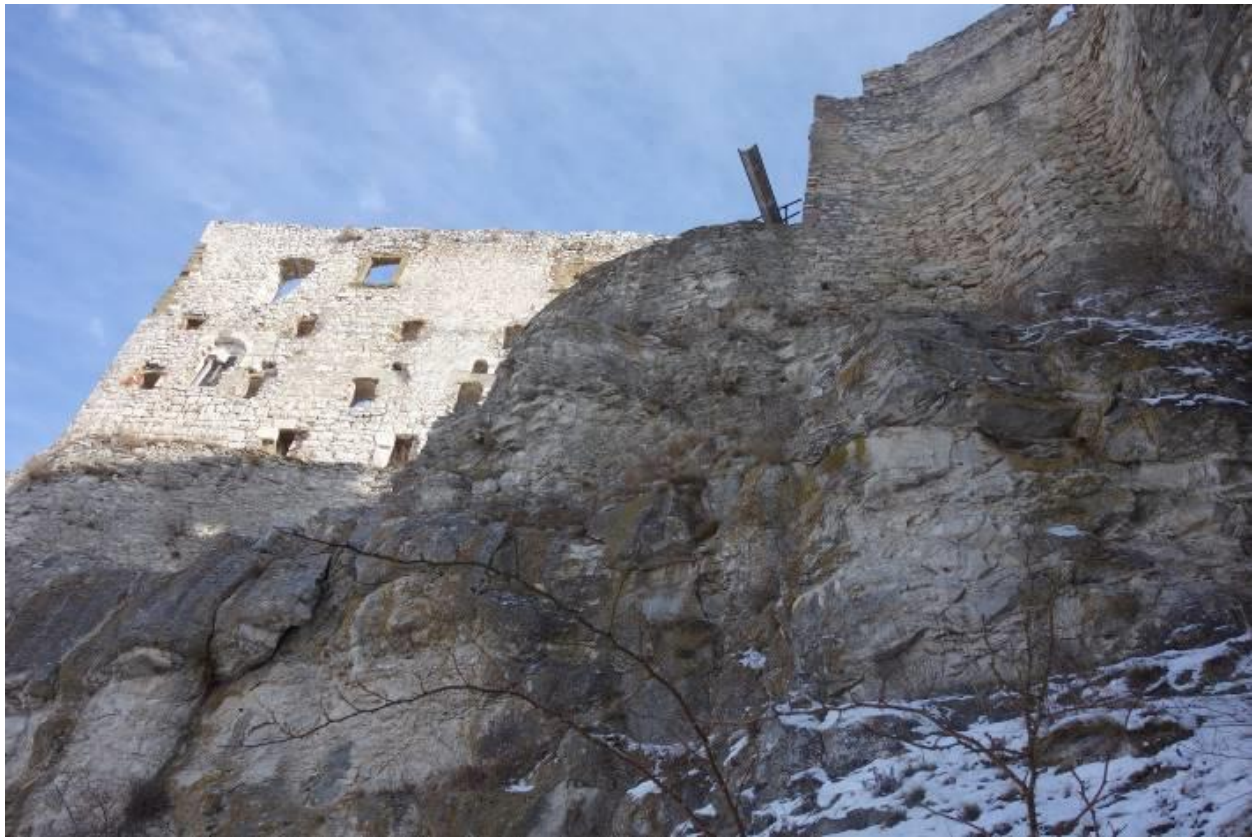
Obr.č.1 a 2

Úsek hradného brala pod Románskym palácom patrí z hľadiska geomorologického k najexponovanejším – steny dosahujú výšku až 22 m, z hľadiska statického a inžinierskogeologického k najohrozenejším. V západnej časti skalného brala prechádza tektonická zlomová línia. Systém subparalelných zlomov rozčlenil skalné bralo na blokovú rozpadlinu s blokmi od seba ošeparovanými s priebežnými otvorenými trhlinami a takto vytvára veľmi výraznú morfológickú siluetu s čiastkovými blokmi, vežičkami, nachádzajú sa tu aj puklinové jaskyne. (obr.č.1 a 2). V popredí, zo severnej strany, blokovej rozpadliny sa nachádzajú tiež bloky úplne odšeparované od vlastného masívu

- Očistenie hradného brala od vegetačných náletov, trávy a zvetralín v celom rozsahu.
- Hĺbkové vyplnenie kritických trhlín v celom ich priebehu.
- Lokálne statické zlepšenie základy ich podmurovaním.
- Lokálne kotviť bloky u ktorých bude zjavná ich nestability.
- Protikorózne ošetriť vystupujúce kovové časti starej sanácie

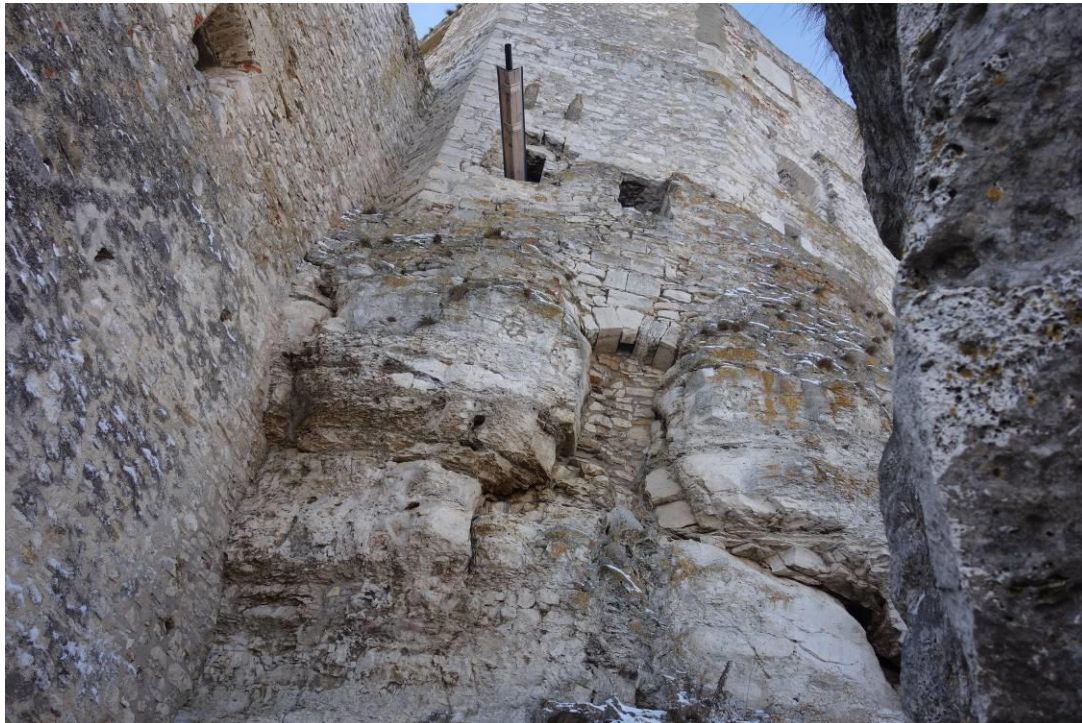
Obr.3

Travertín tvoriaci celé podložie Spišského hradu je rôznej kvality, zdravé kompaktné polohy sa striedajú s drobnovrstevnatými polohami s vysokou pórovitosťou. Skalná stena je výraznou mierou postihnutá diskontinuitami, prevláda smer 280/80. Diskontinuity sú relatívne uzavreté, ich priebeh nie je pozorovateľný po celej výške skalnej steny(Obr.3)

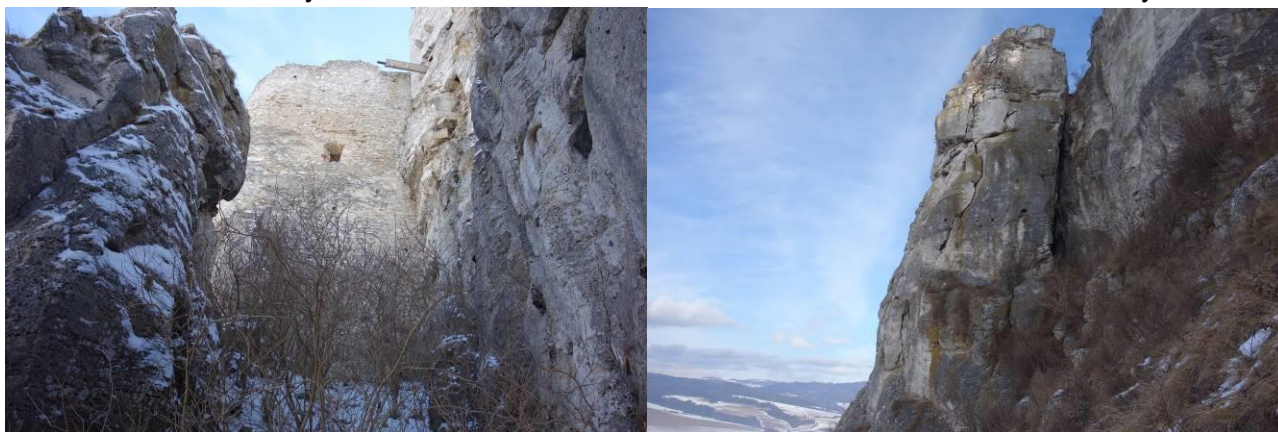
Obr.4 a 5

Na obr.4 a 5 dobre vidieť odseparované travertínové bloky, úplne oddelené od materského masívu, a pokíznuté po svahu. Bloky dosahujú výšku 10 až 35 m, sú väčšinou kónického tvaru zo širokou základňou, vo vrcholových častiach sú tieto veže zvetrané a rozčlenené na menšie bloky .

Travertínové veže úplne odelené od materského masívu nepredstavujú priame narušenie samotných múrov Románskeho paláca. Sú však pre svoju výšku a rozrušenie potenciálnou hrozbou pre návštevníkov hradu pohybujúcich sa po chodníčku okolo celého hradu, pre poľnohospodárov obrábajúcich polia bezprostredne pod hradom, ako aj v prípade ich náhleho kolapsu ohrozenie vodárenského objektu pod hradom. Zhodiť resp. postupne rozobrať veže ale neodporúčame. Z hľadiska estetického tvoria pri pohľade zo severu - od štátnej cesty a diaľnice D1 - typickú siluetu

Spišského hradu. Vzhľadom na rozvolňenosť vrcholových častí veže je potrebné odstrániť nálety a uvoľnené bloky spevniť vápennou maltou (injektáž puklín). Do úvahy prichádza u najvyššej z nich - tzv. Severnej ihly, realizácia siete s jej klincovaním (prikrytie zabráňujúce samovoľnému vypadávaniu skalných blokov), prípadne lokálne kotvenie kritických blokov – ak sa také objavia a ak to technicky a bezpečnostne bude možné zrealizovať. Odporúčame tiež obnoviť monitoring pohybov najväčšej z nich — kontinuálnym online zberom dát s prepojením na systém CO (štátne úrady, obec Spišské Podhradie ) podobne ako monitoruje kritické skalný bloky na vnútorných nádvoriach hradu ŠGÚDŠ Košice.

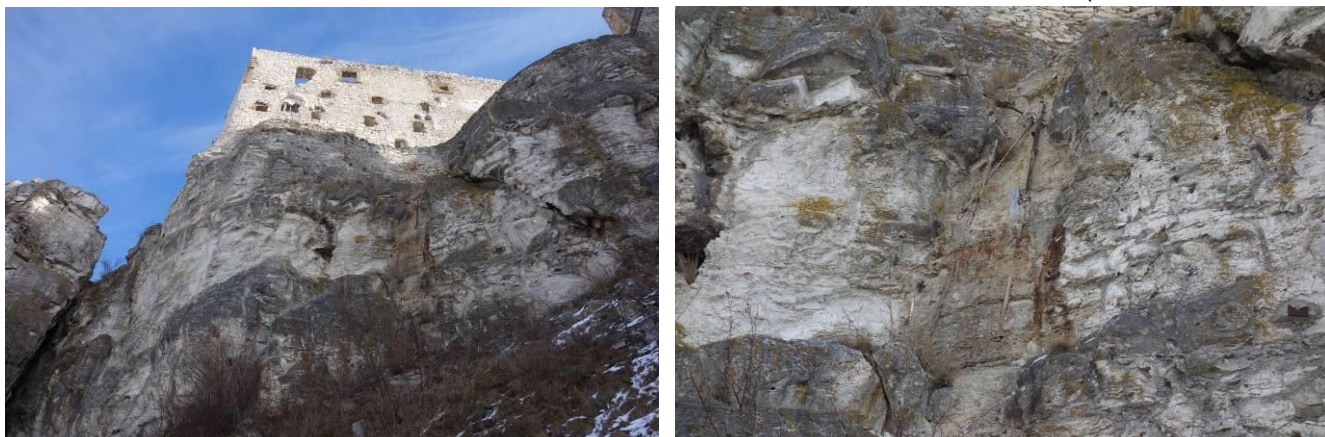
Obr.6 a 7

V severozápadnej a západnej časti dosahuje hradné bralo menšiu výšku - do 20 m a je menej rozčlenené. Prejavujú sa tam diskontinuity rovnakého smeru aj orientácie ako v S časti. Staticky oslabené časti tu boli sanované v minulosti oceľovými prvkami a betónom. Betónové terasy výrazne zmenili konfiguráciu a vzhľad brala. Z hľadiska statického možno konštatovať že táto sanácia situáciu hradného brala zlepšila, oceľové prvky – tyče, hlavice kotiev, zvislé lešenia - vystupujúce na povrch ale začínajú podliehať korózii, čo ďalej môže spôsobovať ich oslabovanie a taktiež spôsobujú hnedé zafarbenie bieleho a sivého travertínu oxidmi železa (Obr.6 a 7)
