1. Objekt SO.06 Sanácia hradného brala

2. Hodnotenie horninového masívu hradného brala v podloží Románskeho paláca

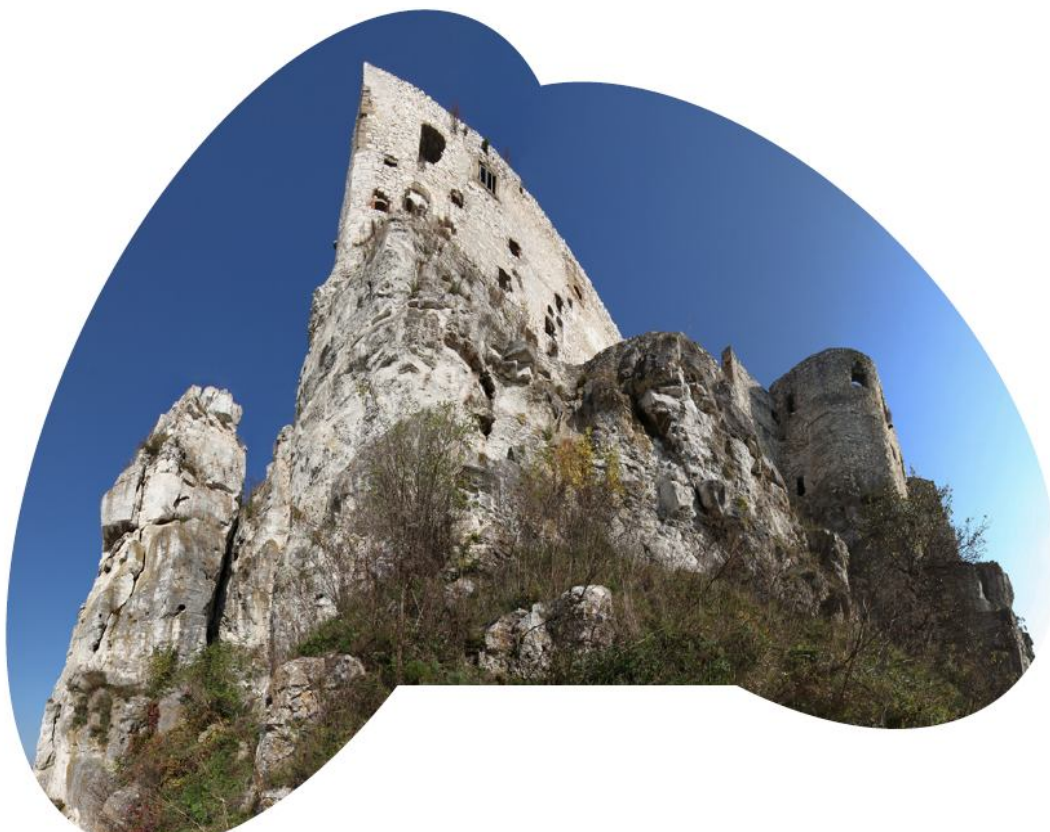
Obr. 1 Vysoké skalné steny dosahujúce miestami výšku až 22 m lemujúce podložie Románskeho paláca Sú súčasťou hradného brala, preto ich odporúčame zachovať v pôvodnom stave. Z hľadiska dlhodobej stability je potrebné ich monitorovať meradlom s kontinuálnym zberom dát.

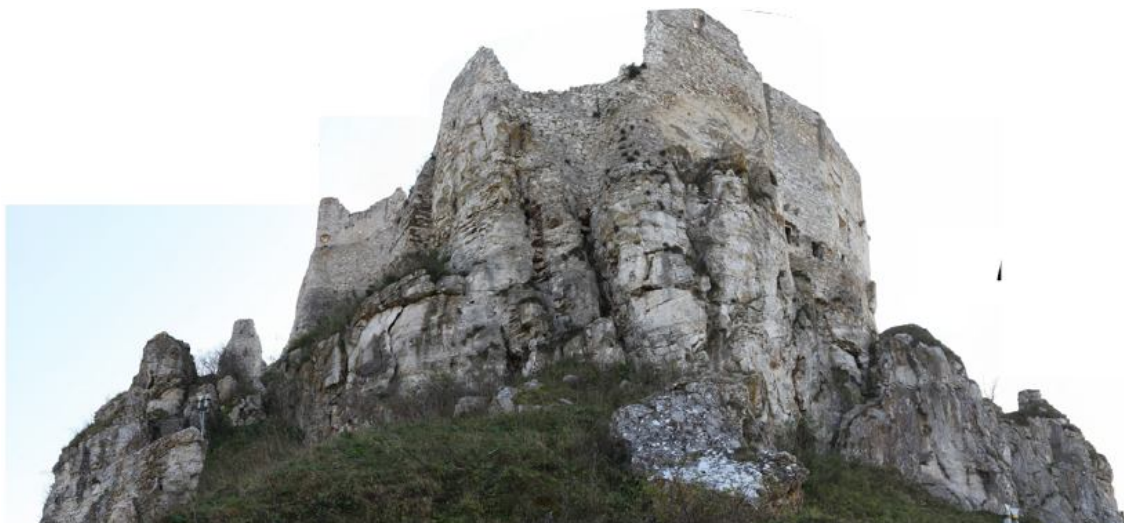
Obr. 2 Vysoké skalné ihly v predpolí Románskeho paláca tvoria morfológickú dominantu hradu. Sú porušené výrazným systémom diskontinuit, i keď nevykazujú v súčasnosti výraznú mobilitu, bude potrebný ich monitoring. Z hľadiska ich stability navrhujeme ponechať v prirodzenom stave

V predpolí pred hradnou skalnou stenou sa nachádzajú výrazné travertínové bloky vežičkovitého tvaru, ktoré sú od materského masívu odseparované systémom širokých, tektonicky podmienených diskontinuít. Pozdĺž nich došlo k odseparovaniu mohutných travertínových blokov a k ich podkĺznutiu po svahu. Bloky dosahujú výšku 35-38 m. Ich pôdorysné rozmery sú približne 8 x 6 m. Sú tvorené porušeným travertínom s vrstevnatou, resp. fluidálnou textúrou. Systém trhlín je nepravidelný, odlučnosť polyedrická. Najviac sú porušené horné časti skalných ihiel. Vzhľadom na fyzický stav skalných blokov nie je možné aplikovať invazívne techniky na báze vŕtania (kotvenie, príp. klincovanie), pretože by mohlo prísť k ich úplnej deštrukcii, čo by narušilo jednu z dominánt hradu, resp. hradného komplexu. Z estetického hľadiska, u najvyššej skalnej ihly, prichádza do úvahy využitie klincovanej sieťoviny (výkres č.2). Ostatné skalné bloky odporúčame ponechať v súčasnom stave. Navrhujeme však ich monitoring s trhlinomerom s kontinuálnym zberom dát, aby bol prehľad o ich dynamike.

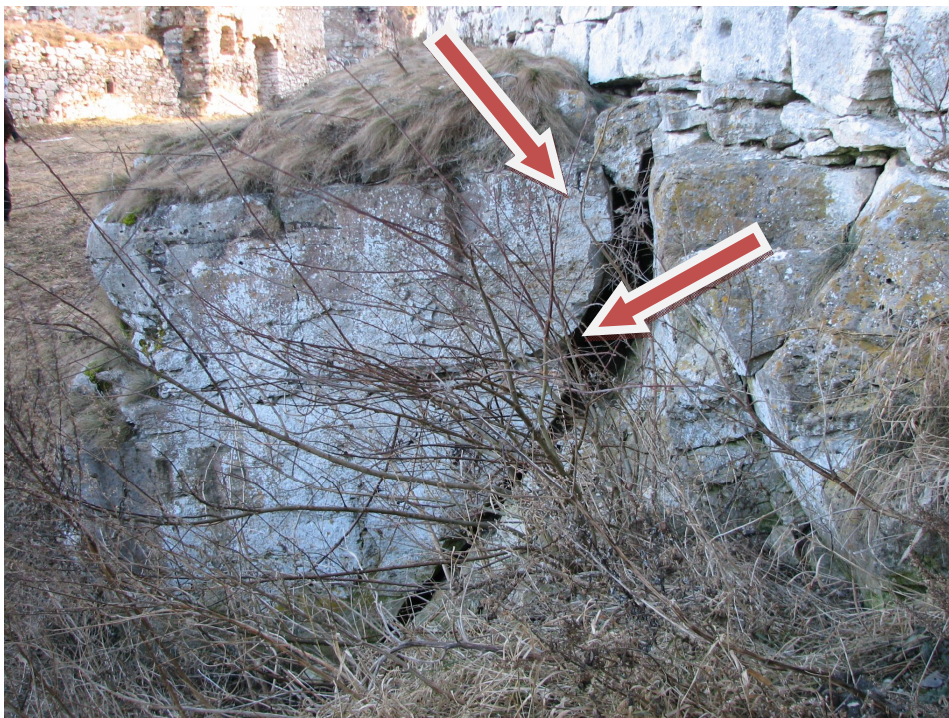
Obr.3 Odseparovaný blok na východnej strane Románskeho paláca

Pri východnej stene Románskeho paláca v areáli horného hradu sa nachádza skalný blok, ktorý bol pôvodne súčasťou základov, v súčasnosti je odseparovaný, sčasti odklonený. Medzi pôvodnou materskou horninou a obvodovými múrmi paláca je téměř 20 cm široká trhlinka, ktorú odporúčame vyplniť blokmi kameňa s cementovou zálievkou (obr.3, výkres č.4).

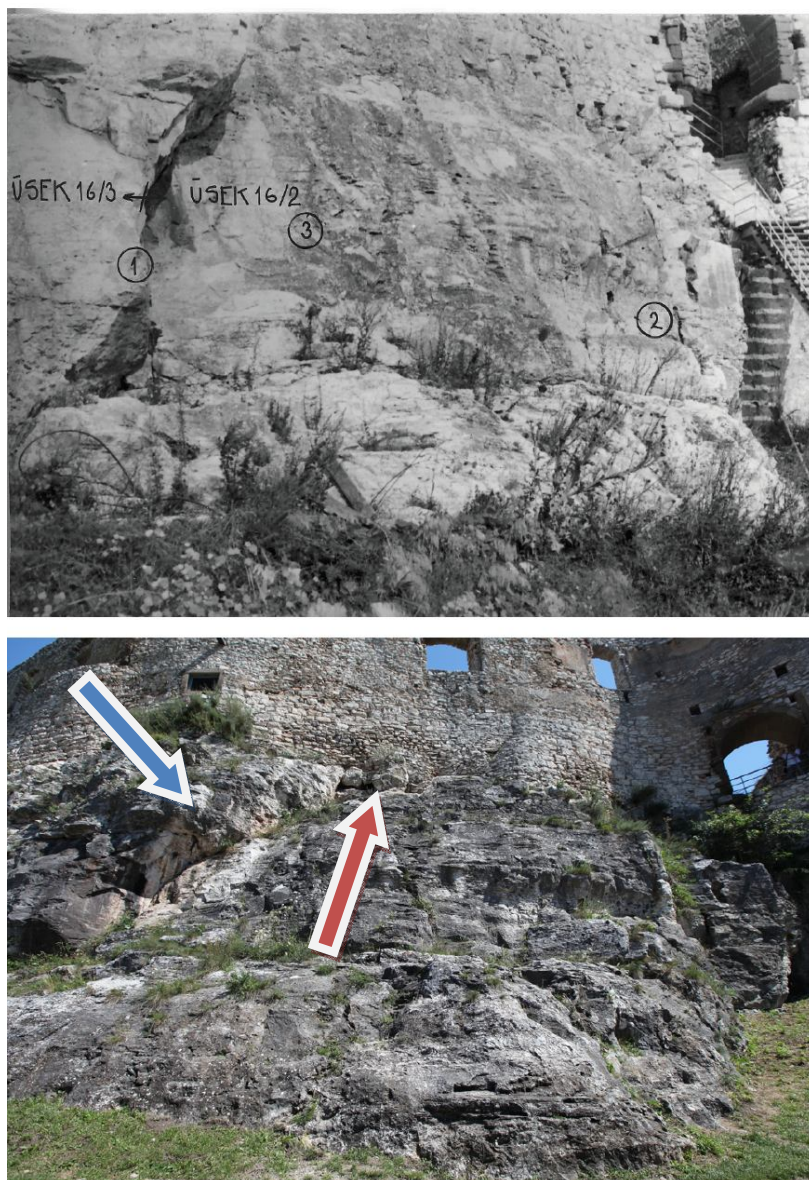
Obr. 4 Detail zo skalného defilé pod západnými palácmi. Na snímke je viditeľný prejav diskontinuity prechádzajúcej až do základov muriva, čo spôsobilo uvoľnenie horninových blokov základového muriva. Murivo je potrebné podmurovať (červená šípka). Vedľa je rozvolnený skalný blok s predisponovanou plochou na planárne zrútenie, ktorý je potrebné prikotviť, krátkymi svorníkovými kotvami. V výkrese 14 m^3 .

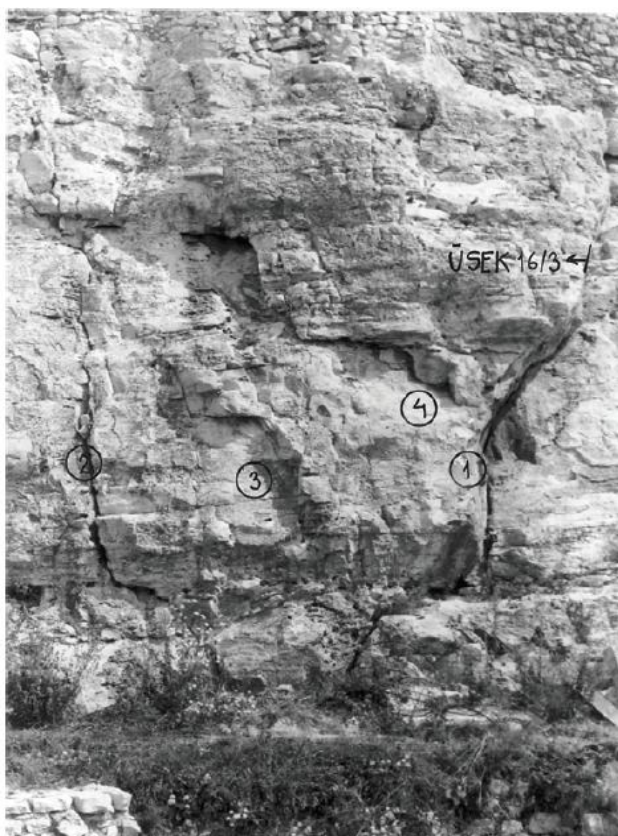
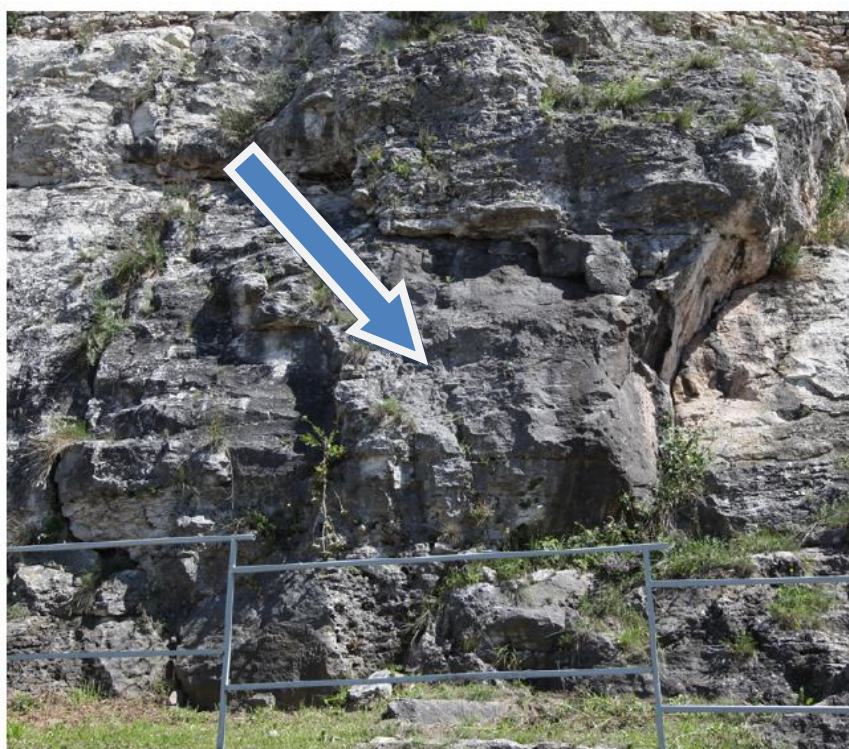
Obr.5 Detail skalného brala z obr. 4. Skalný previs po planárnej šmykovej ploche, bude potrebné sanovať krátkymi kotvami dĺžky 5 m, príp. v niektorých častiach kombinovať s podmurovaním

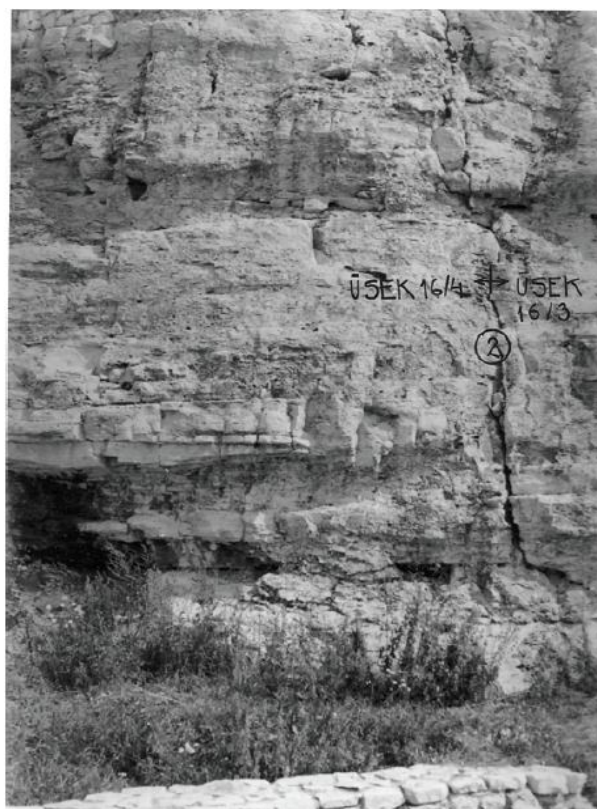
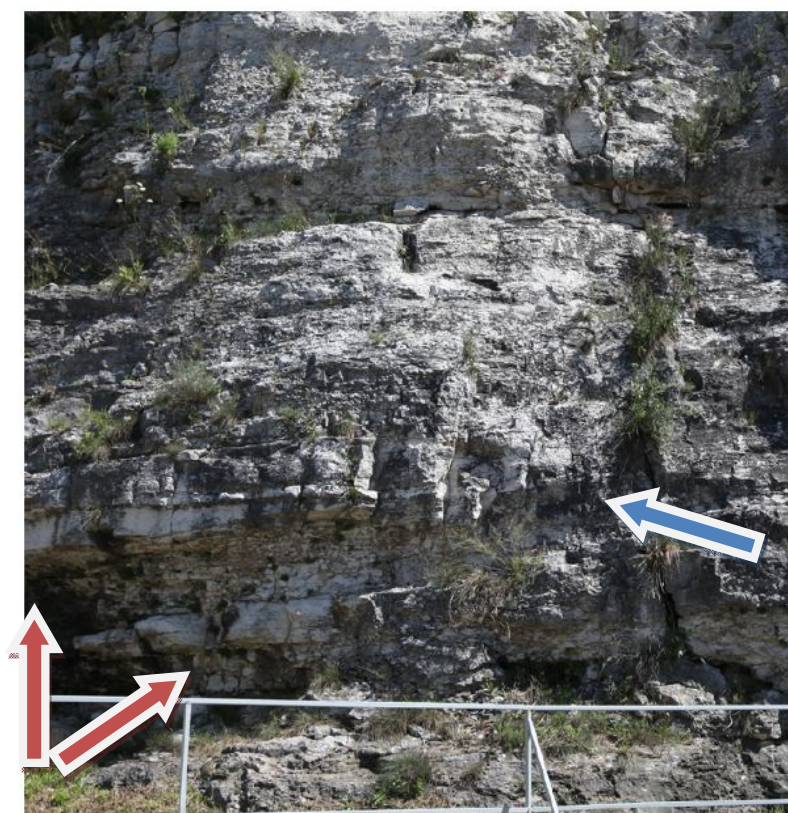
Obr.6 Sčasti navetrané a skrasovatené travertíny, horizontálne uložené, vytvárajúce skalný previs, najmä v úrovni terénu bude potrebné vykonať jeho stabilizáciu podmurovaním (označené červenou šípkou, modrá šípka označuje výraznú priebežnú trhlinu na celú výšku skalnej steny, ktorú je potrebné vyškárovať (vyplombovať))

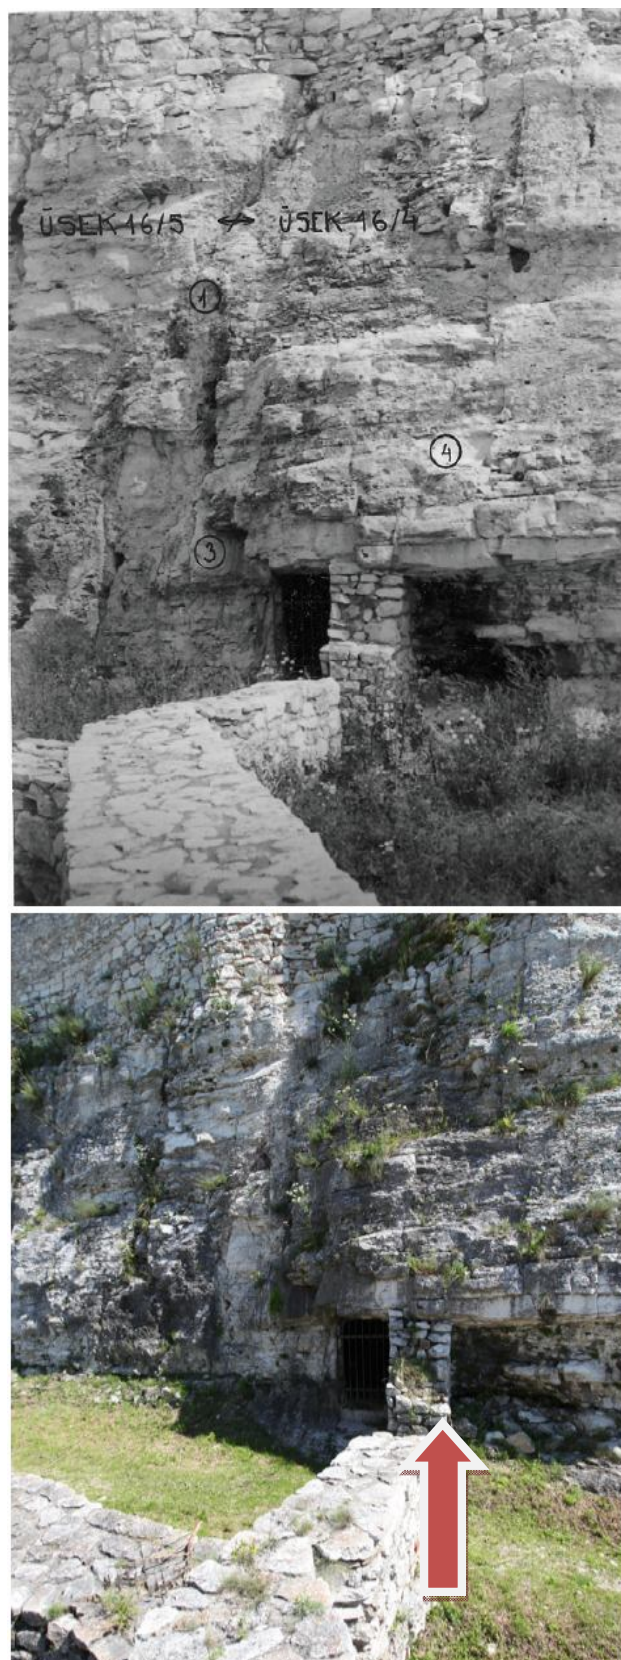
Obr.7 Záver skalnej steny, v dôsledku zvetrania travertínov je na skalnej stene hustý porast náletovej vegetácie, ktorý treba odstrániť, rovnako aj zvetraliny z povrchu skalnej steny. Miesto vyznačené šípkou treba podmurovať.

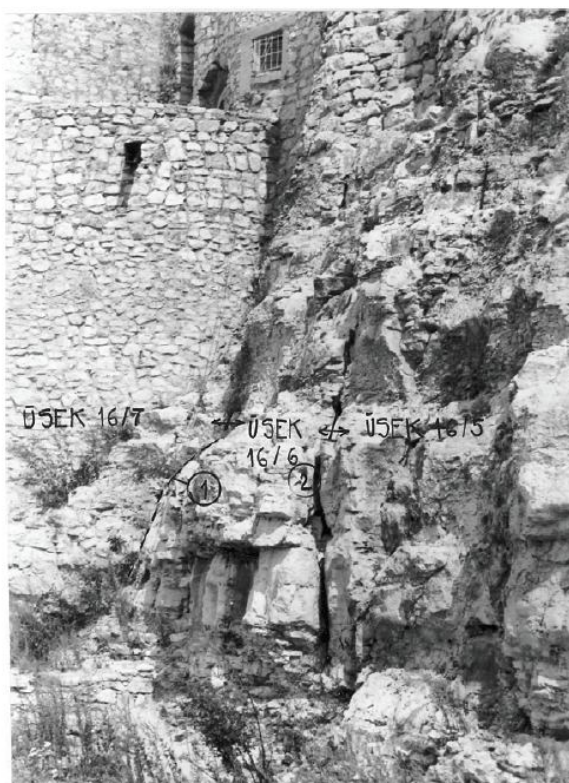
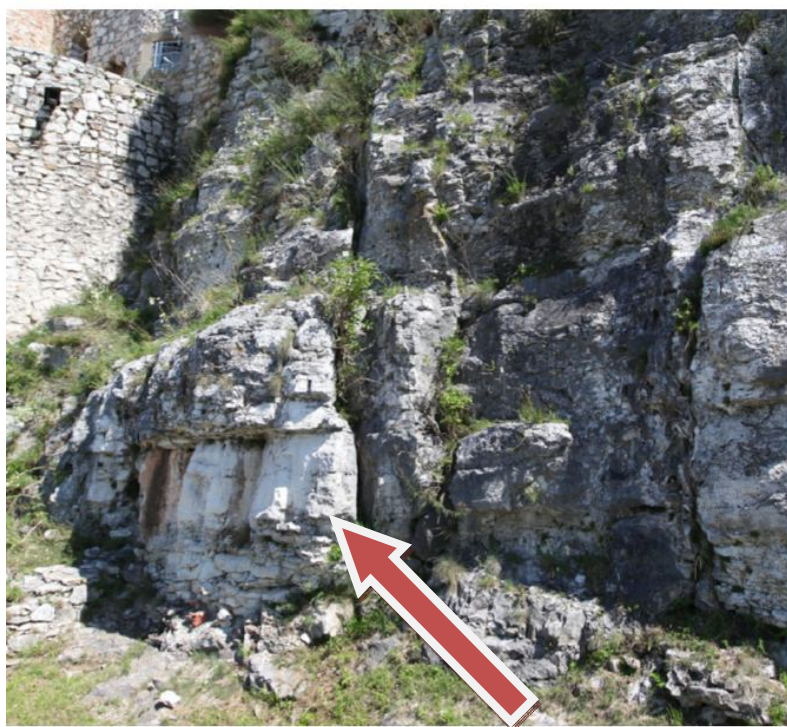
Obr.8 V popredí, šípkou označený uvoľnený skalný blok v dôsledku porušenia typu „wedge failure“, klinovitého porušenia pozdĺž dvoch do masívu zabiehajúcich diskontinuit. Uvoľnený blok nepredstavuje zníženie stability skalnej steny a odporúčame ho ponechať v súčasnom stave. Ako možné sanačné opatrenie prichádza do úvahy nedeštruktívna fixácia krátkymi klincami a vyplnenie ťahovej rozsadliny travertínovými blokmi do vápennocementovej zálievky.

V závere tohto skalného defilé, pred jeho napojením na objekt podkovovitej veže sa nachádza výrazný samostatný blok travertínov, ktorý je od skalnej steny oddelený roztvorenými trhlínami (270/85) a (216/72). Orientácia oboch diskontinuit vytvára predpoklady pre skalné zrútenie typu „wedge failure“ – klinový typ porušenia (obr.8). Obe diagonálne línie pretína línia so smerom sklonu 188/85. Kritická situácia je na diskontinuite 216/72, ktorá je otvorená so šírkou 20 cm a prebieha po celej stene až do hradného múru. Pozdĺž nej a pozdĺž diskontinuity 270/85, v kombinácii s vrstevnatosťou sa vytvárajú previsy a hrozí tiež zrútenie celého úseku a porušenie muriva západných palácov.

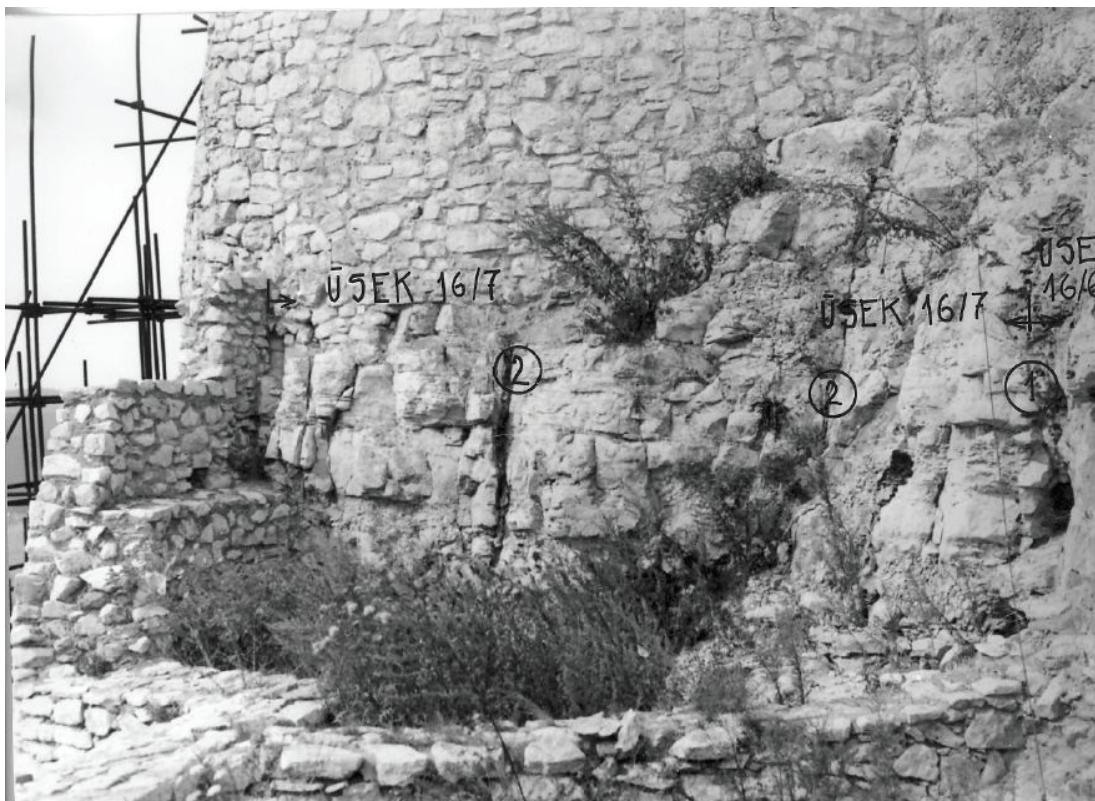
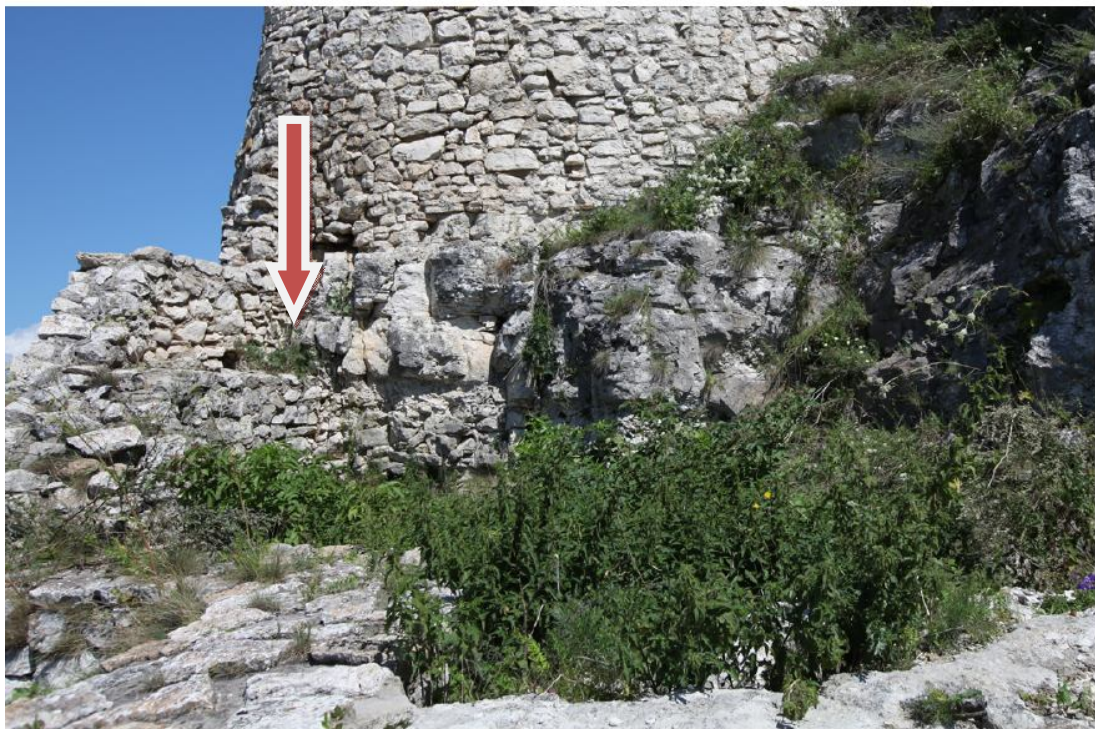
Obr. 9 Nedostatočné naviazanie základového muriva na skalné bloky v jeho podloží. Dokumentuje to zvýšenú kavernóznosť v murive (označené šípkou). Uvoľnené bloky treba spevniť vápennou maltou, doplniť chýbajúce bloky a v časti skalnej steny, kde je previs treba vykonať podmurovanie túto sanáciu

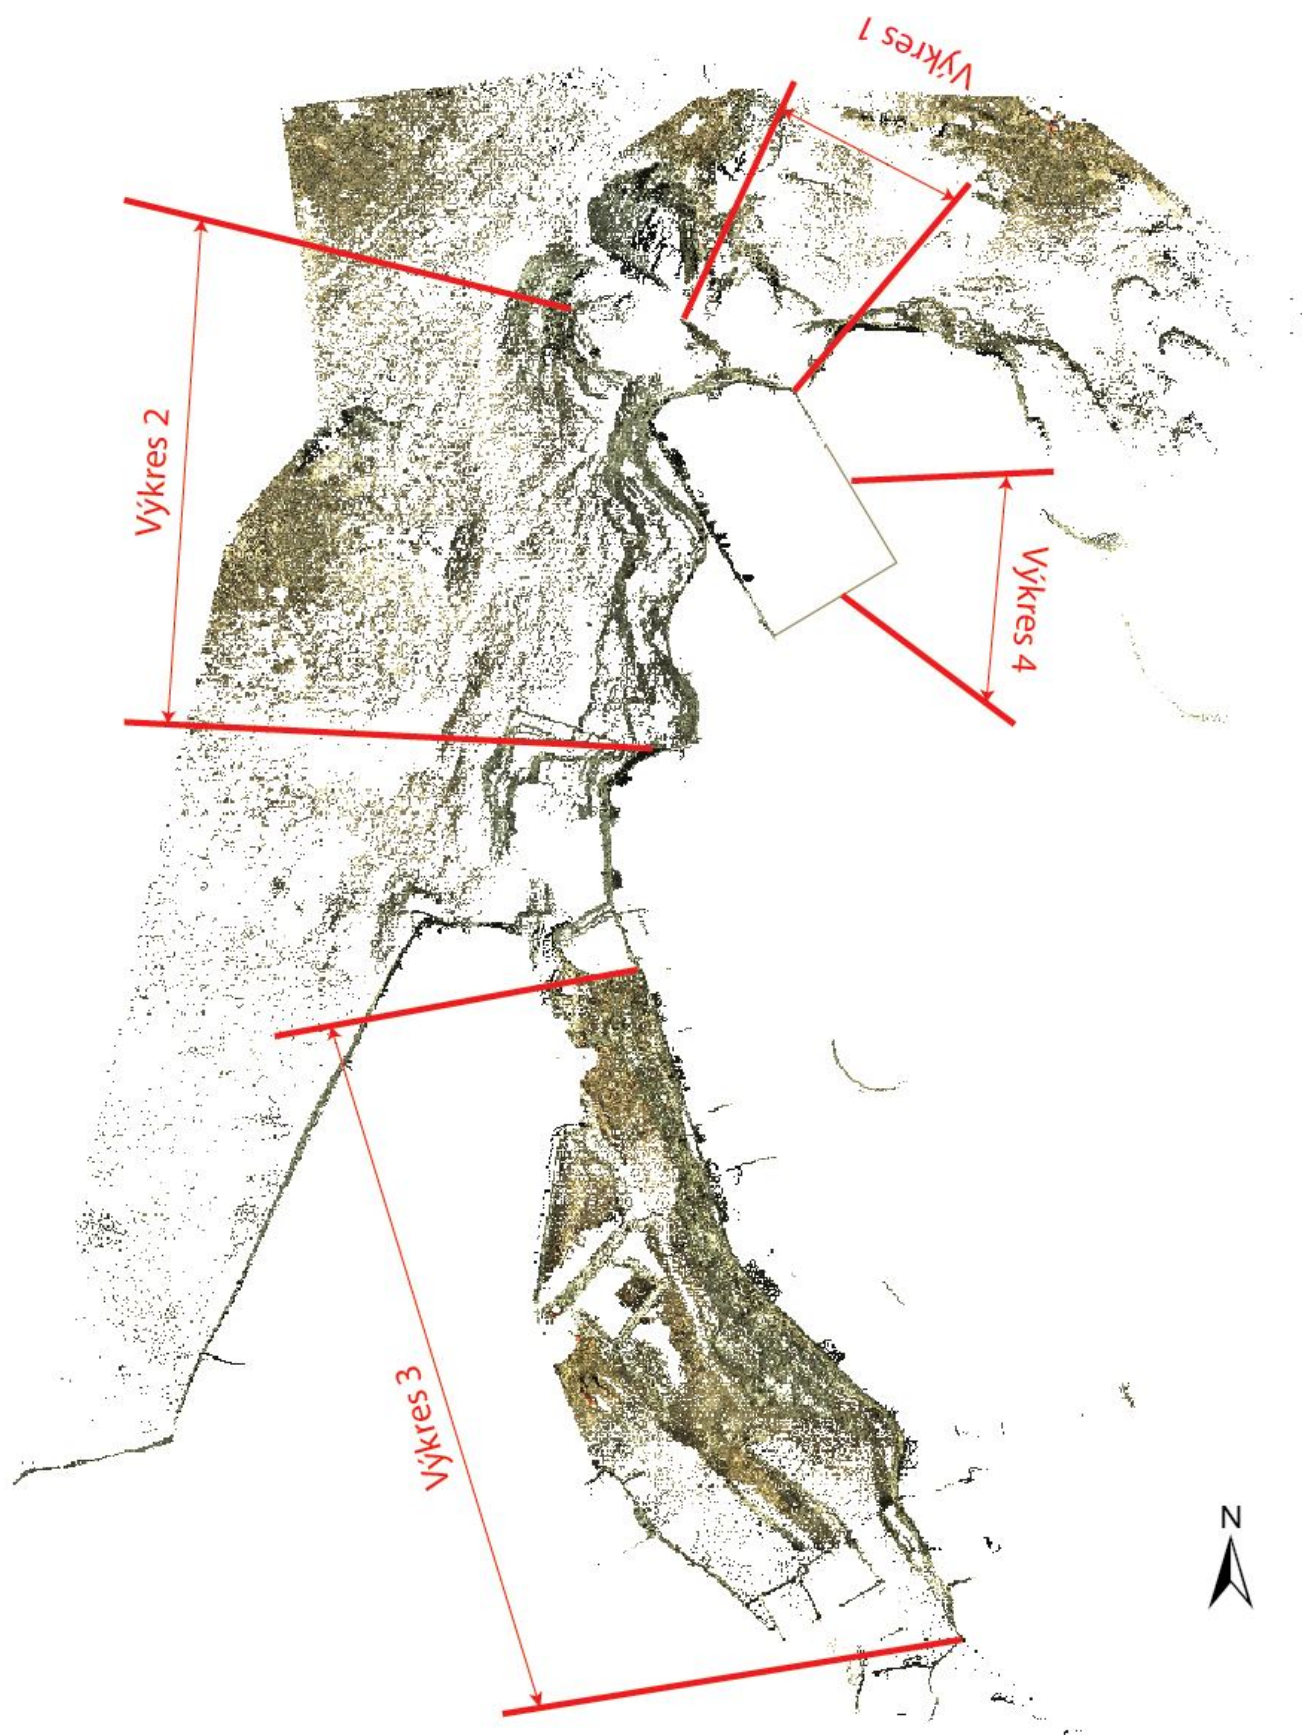
Obr. 10 Pohľad na Spišský hrad zo severu (výstup z laserového skenera) s vyznačením orientácie jednotlivých výkresov
