Obiekt	Budynek leśniczówki Branica Modernizacja kotłowni Branica , działka nr 8/1 LP				Nr rys. S3
Adres					
Inwestor	Nadleśnictwo Zamzenica Zamzenica 1A , 89-510 Bystaw				
Rysunek	Rzut kotłowni	Upr. bud.	Data		
Projektował:	mgr inż. Tomasz Górni uprawniony do projektowania w specjalności inż. w zakresie inż. sanitarnych bez ograniczeń				
		WAM/0093/PWOS/15	22.08 2022r.

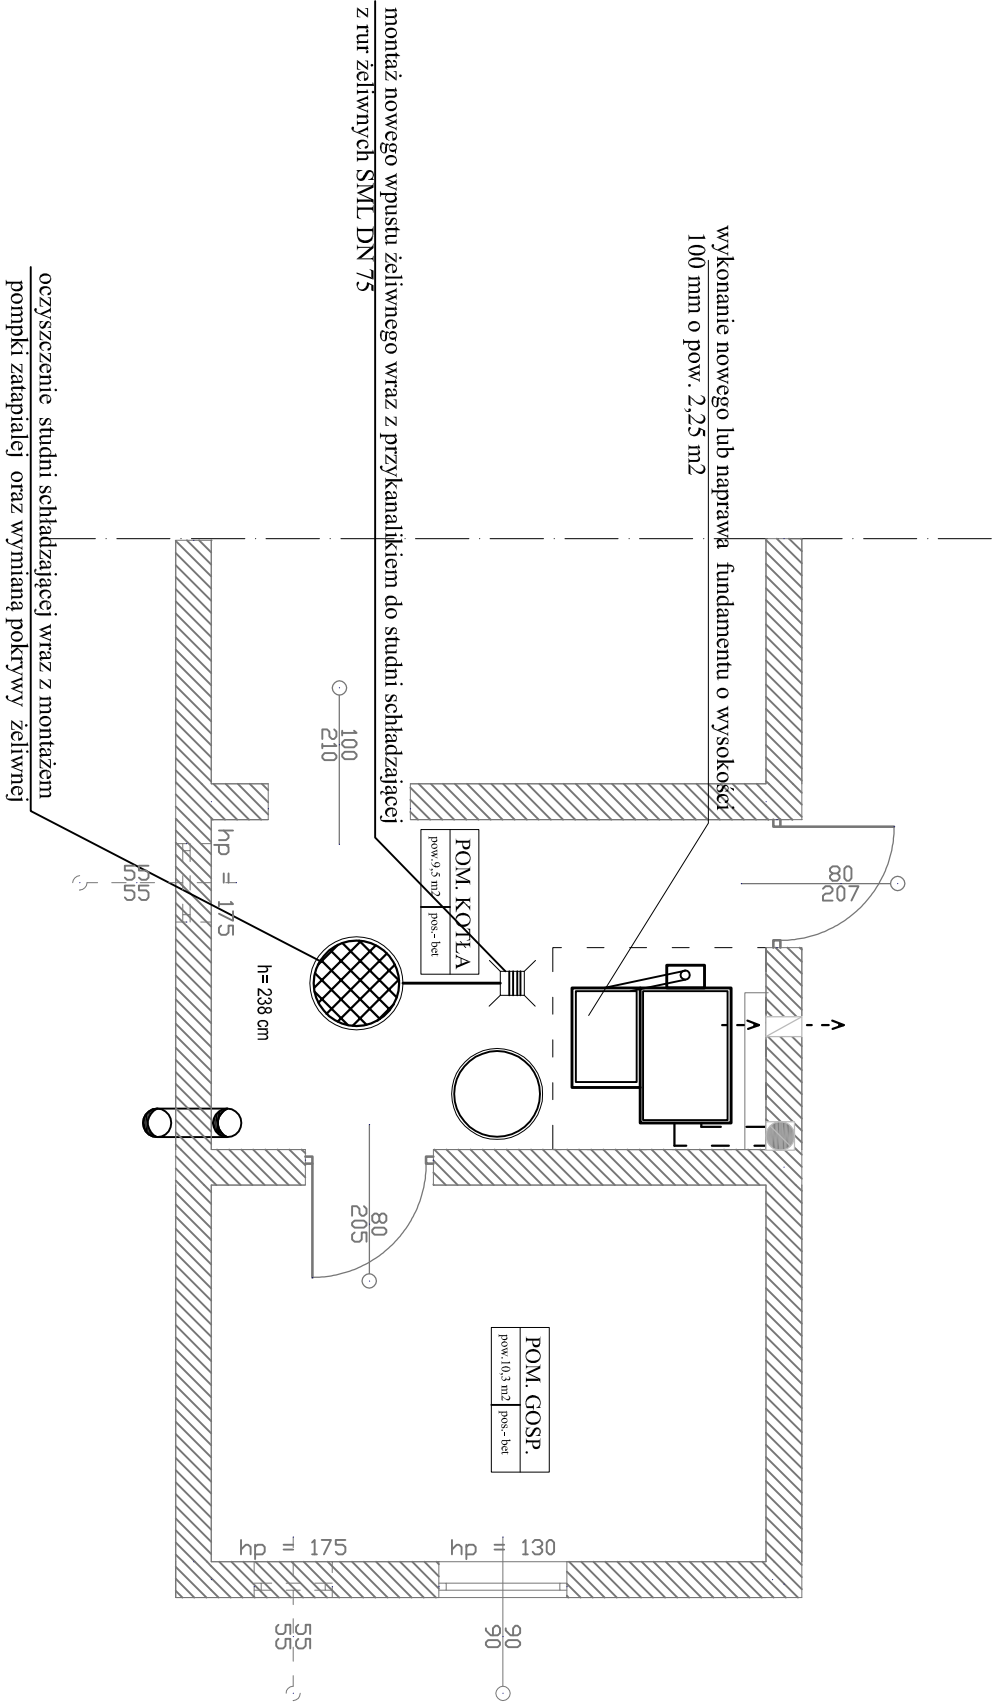
Uwaga ! Istnieje ryzyko związane z brakiem odpowiedniej drogi dostępu dla wniesienia kotła oraz buforów . W takim przypadku należy przewidzieć wykonanie odpowiedniego otworu montażowego w zew. ścianie budynku. W związku z powyższym należy przed dokonaniem wyceny zewyfikować w/w możliwości i uwzględnić je w wycenie robót budowlanych.

*Do demontażu:
-istn. kocioł na drewno
-istn. zasobnik cwu V=150dm3*
