VYPRACOVAL	ZODPOVĚDNÝ PROJEKTANT		PARÉ
Ing. arch. Pavel Kuchtík			
MĚSTO Znojmo	KRAJ Jihomoravský		
INVESTOR	Základní škola, Znojmo, náměstí Republiky 9, 66902 Znojmo		
AKCE	Úpravy chodeb a šatny ve 2.NP, ZŠ náměstí Republiky 9, Znojmo	FORMÁT	2xA4
	- k.ú. Znojmo- město, par.č. 1512	DATUM	04/2024
VÝKRES	Demolice- půdorys a pohledy na stěny	STUPEŇ	DPS
		MĚŘITKO	Č. VÝKRESU
		1:100	D01

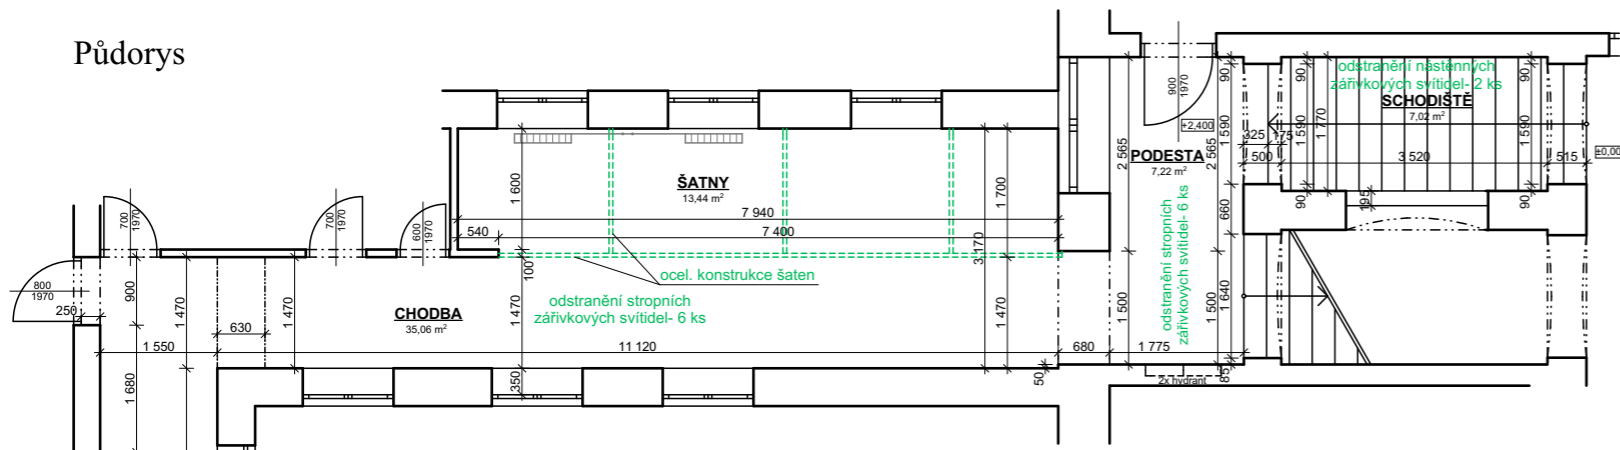
Půdorys

Popis bouracích prací:  
 V řešené části budou odstraněny stávající dřevěné obklady ze stěn, dále všechna svítidla a spínače. Dále bude odstraněna skříň rozvaděče č. 8 a skříň nevyužívaného hydrantu v chodbě. Odstranění stávajících vnitřních parapetů u všech oken. Stávající podlaha bude očištěna. Stávající malba a štuková omítka bude oškrábána až na hrubou omítku. Odhadem bude muset být odstraněno i cca 20 % stávající hrubé omítky. Do zdí budou vyříznuty dážky pro vedení el. instalace pro nové zásuvky.
