**Inklinometrické meranie podpovrchových
deformácií
a meranie hladín podzemnej vody**

Diaľničný privádzač Lietavská Lúčka - Žilina

Výsledky merania

Správa z inklinometrického merania podpovrchových deformácií a merania hladín
podzemnej vody na lokalite:
“Diaľničný privádzač Lietavská Lúčka – Žilina”

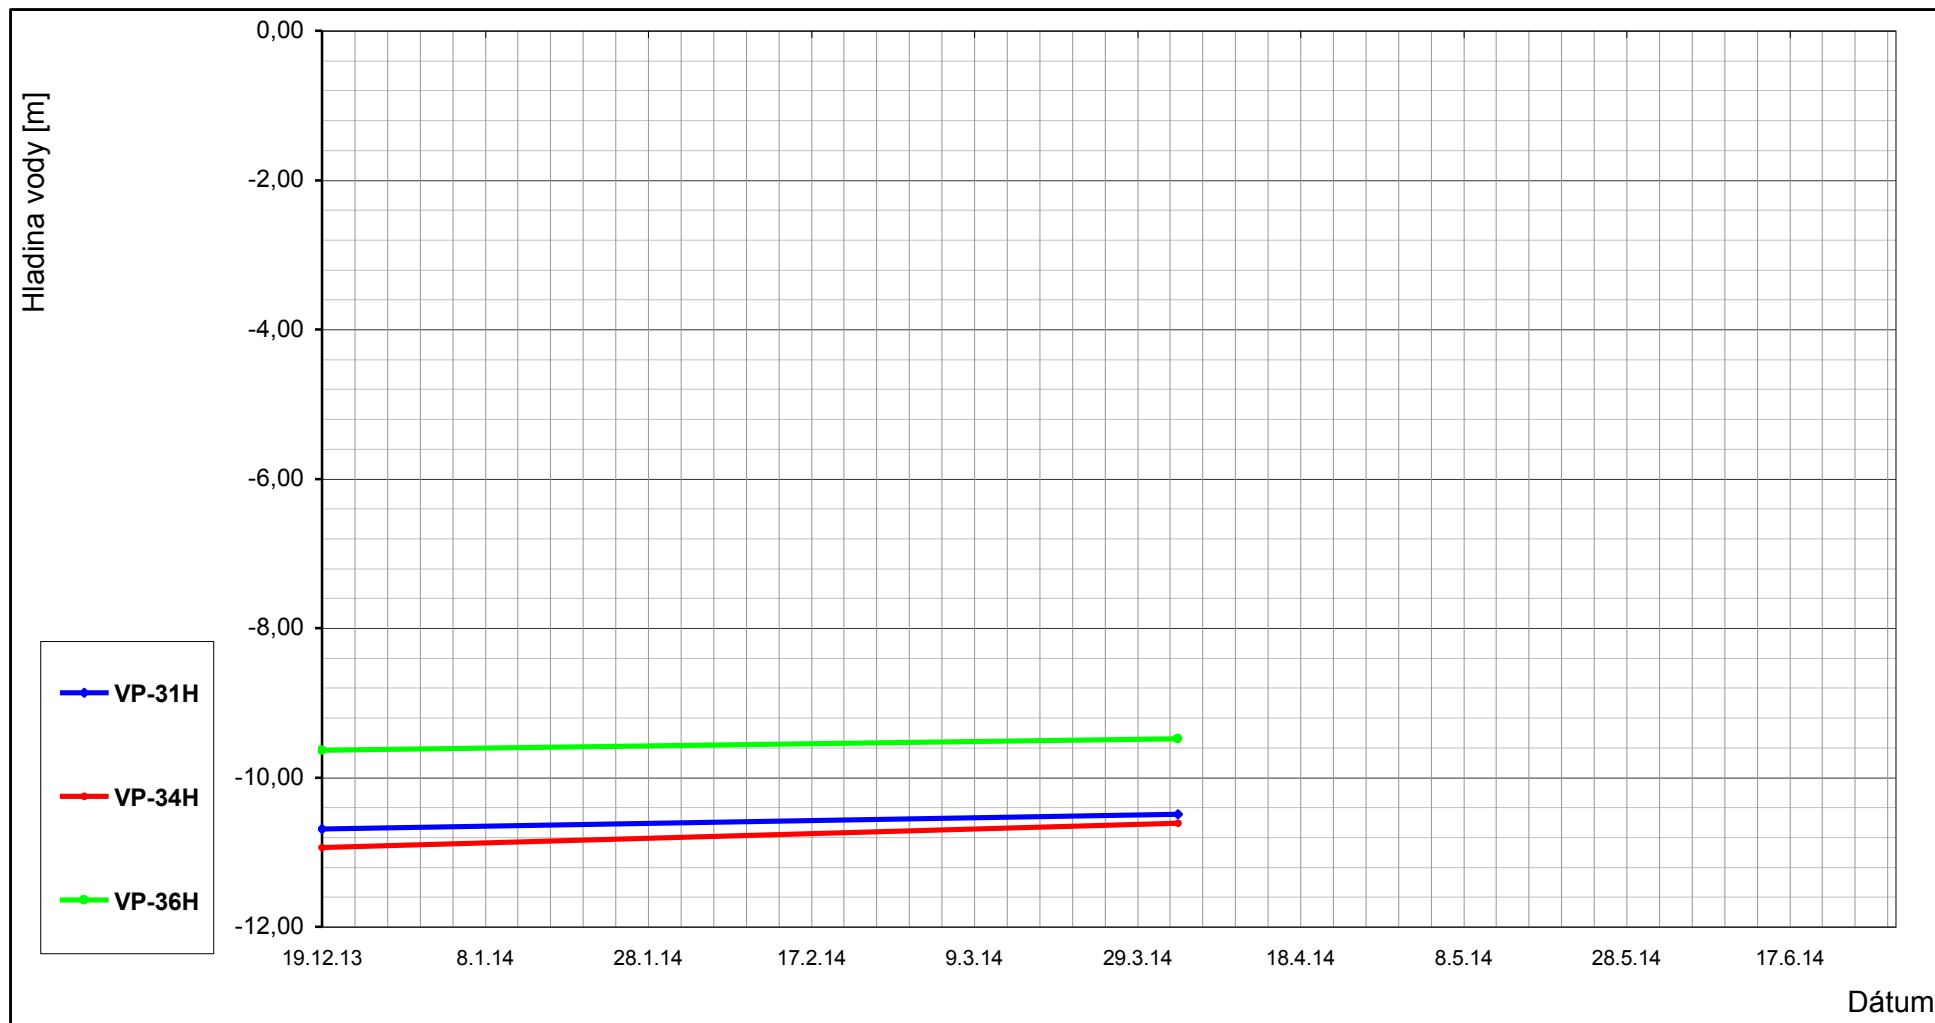
MERANIE HLADINY PODZEMNEJ VODY

Označenie vrtu	hĺbka vrtu [m]	Dátum merania / HPV [m] od povrchu terénu					
		19.12.13	03.04.14				
VP-31 H	-15,00	-11,66	-11,46				
VP-34 H	-15,15	-11,93	-11,60				
VP-36 H	-15,14	-9,73	-9,58
