D c) 2 STATICKÉ POSOUZENÍ KOMÍNA

Výrobna lahůdek Hostěradice, odstranění stavby

VYPRACOVAL:		ZODPOVĚDNÝ PROJEKTANT: Ing.Patrik Štandl,Ph.D.	
INVESTOR: Obec Hostěradice, Hostěradice č.p.57		FORMÁT: 13xA4 DATUM: 11/2019 ZAK. Č. 19077 STUPEŇ: POS PROFESE: STATIKA	
AKCE: VÝROBNA LAHŮDEK HOSTĚRADICE – TOVÁRNÍ KOMÍN			
Hostěradice č.p. 158			
STATICKÝ POSUDEK		D.1.2.01

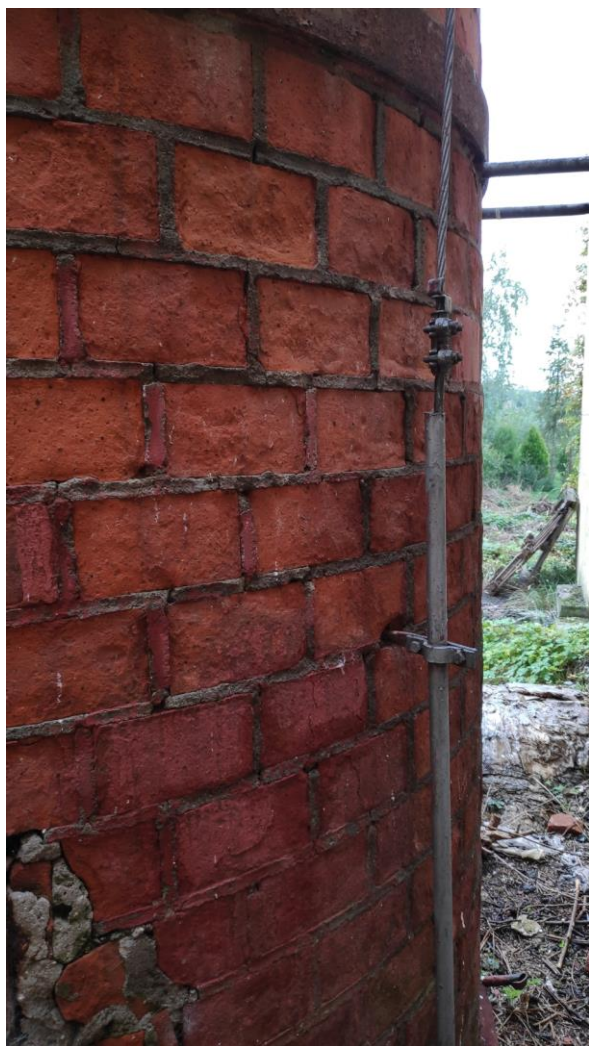
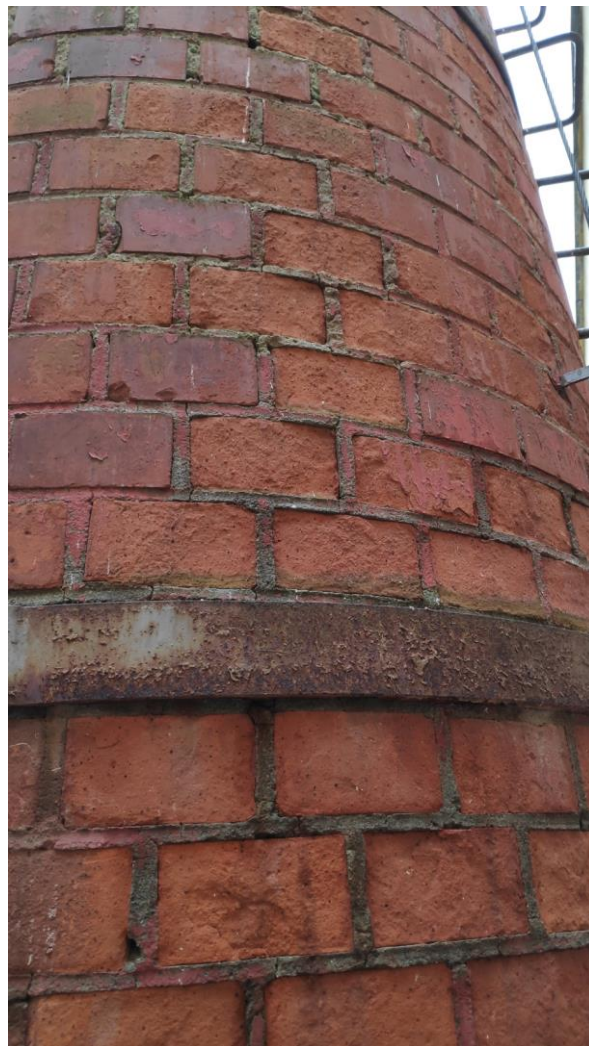
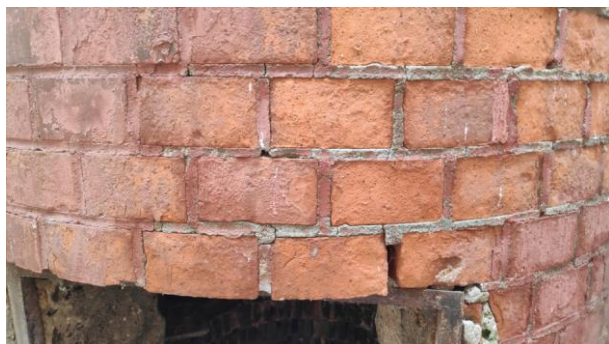
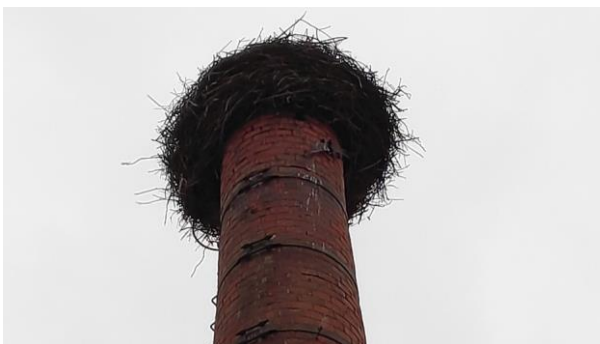
Viditelné jsou pouze poruchy zdiva nad otvorem do komína. Kde nejsou již kompaktní spáry mezi cihlami a chybí tak v části spár malta. Takto narušené spáry nejsou patrné po výšce komína. V jakém stavu je horní část komína nebylo při prohlídce ověřeno, jelikož je na komíně umístěno hnízdo a komín nebyl zpřístupněn. Protože je komín již delší dobu nevyužívána a není ani přibližně udržována, lze předpokládat, že zdivo v horní části komína je částečně degradované a bude tak nutné obnovit jeho soudržnost.

Ve spodní části komína kolem otvoru je patrné narušení vnějšího pevnějšího pláště cihel tzv. čílek pravděpodobně mrazem. Cihly mají poškozenou ochrannou

vrstvy. Bude nutné tuto vrstvu sanovat, aby se omezila nasákavost cihel a následné poruchy jednotlivých kusů vlivem mrazu.

Ve vrcholu komína je přerušená jedna kovová objímka a hromosvod. Další kovové výstroje jsou napadeny atmosférickou korozí. Bude nutné je v rámci stavebních úprav sanovat.

Při sanaci poškozených čílek cihel a spár je nejdříve nutné odstranit poškozené a uvolněné části cihel a malty. Následně se povrch mechanicky očistí a se nově vyspraví a opětovně zaspárjuje. Budou taky opraveny nebo vyměněny přerušené ocelové pasy a hromosvod. Kompaktní pasy pak budou zbaveny rzi a následně ošetřeny antikorozním nátěrem.
