## EKSPERTYZA TECHNICZNA SZYBU „JULIAN I” WRAZ Z OPINIĄ CO DO MOŻLIWOŚCI ZAADOPTOWANIA OBIEKTU NA CELE UŻYTKOWE (WIEŻA WIDOKOWA) ORAZ Z BADANIAMI GEOTECHNICZNYMI WOKÓŁ SZYBU

Gmina Piekary Śląskie  
Ul. Bytomska 74, 41-940 Piekary Śląskie

Ekspertyza dotyczy możliwości adaptacji szybu „Julian I” i terenu wokół szybu na cele użytkowe

czerwiec, 2025

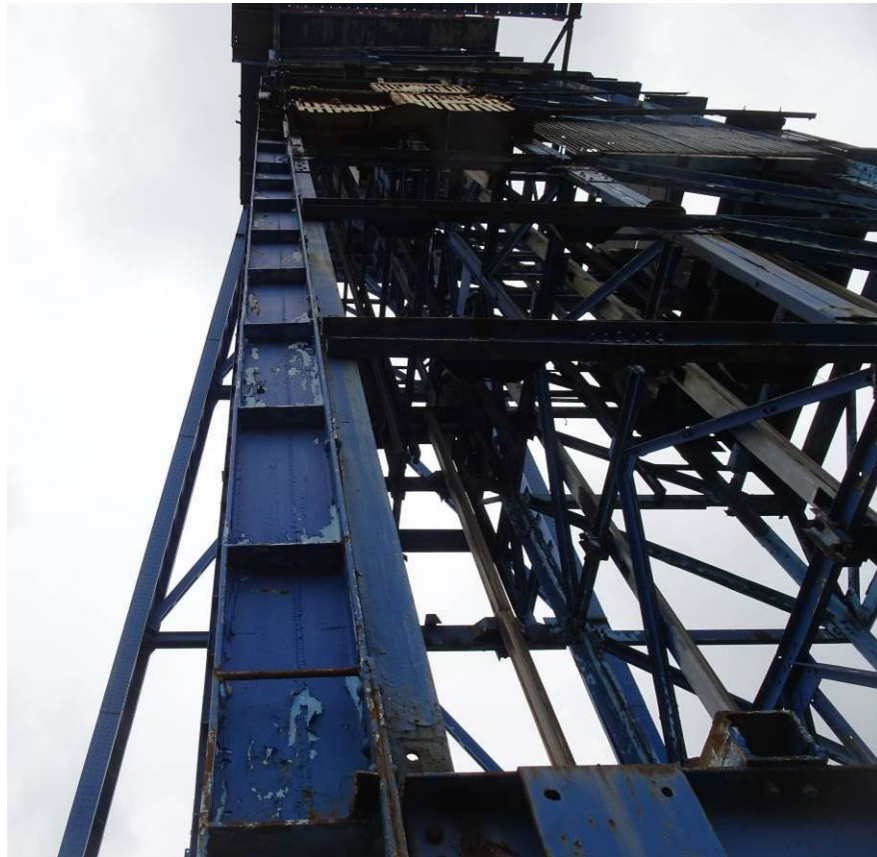
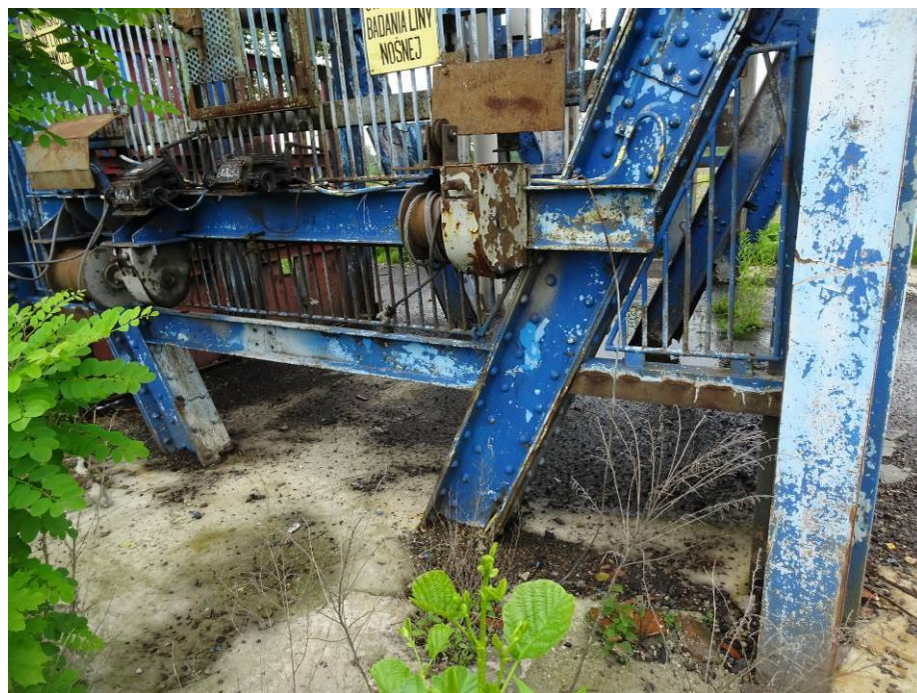
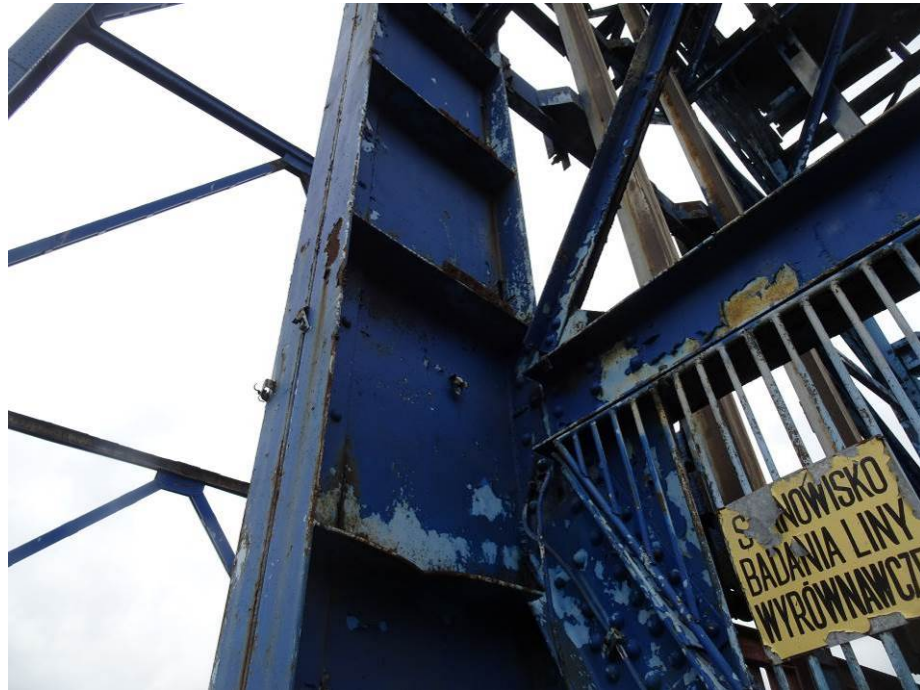
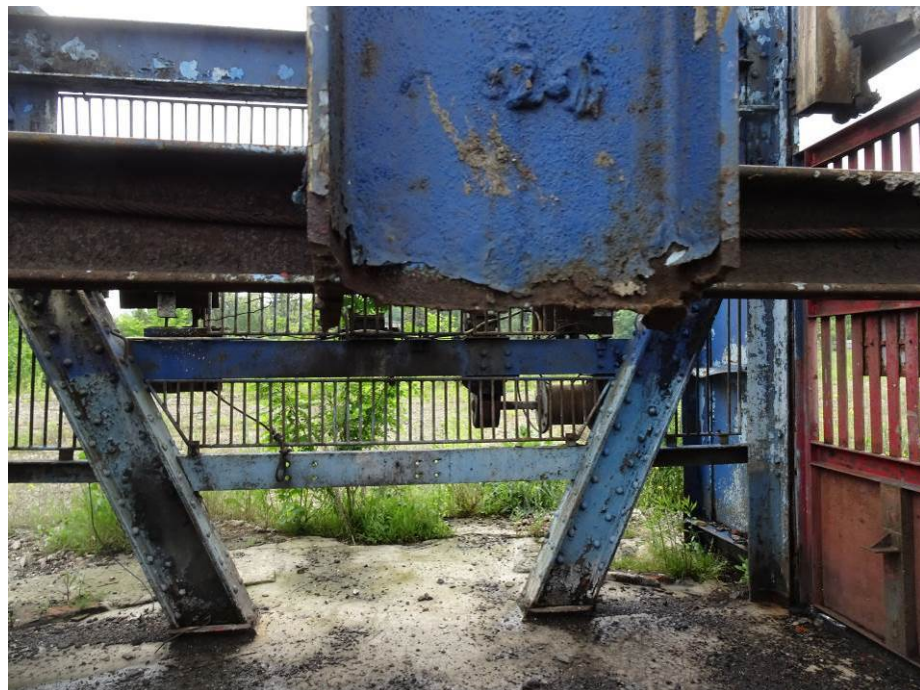
- ❑ Lokalna korozja elementów wieży. Przykład takich uszkodzeń pokazano na rys. 19÷25.
- ❑ Deformacje elementów konstrukcji: zastrzału skosu (rys. 26 i 27), słupa wieży prowadniczej (rys. 28). Deformacje powstały zapewne od uderzeń mechanicznych, być może podczas rozbiórki budynku nadszybia.
- ❑ Zużyte powłoki malarskie (rys. 29÷31).
- ❑ Uszkodzenia fundamentów skosu. Zaobserwowano odspojenia powłoki naprawczej oraz korozję zbrojenia fundamentów. Uszkodzenia te pokazano na rys. 32÷36.

**Rys. 19.** Lokalne uszkodzenia korozyjne elementów wieży przewodniczej

**Rys. 20.** Lokalne uszkodzenia korozyjne elementów wieży przewodniczej

**Rys. 21.** Lokalne uszkodzenia korozyjne elementów wieży przewodniczej

**Rys. 22.** Lokalne uszkodzenia korozyjne elementów wieży przewodniczej

Z uwagi na stwierdzoną korozję pod powłokami malarskimi cała wieża musi być oczyszczona z powłok malarskich (np. metodą strumieniowo-ścierną) i ponownie pomalowana. Fundamenty skosów należy naprawić przez usunięcie odspojonych warstw naprawczych, oczyszczenie betonu i zbrojenia oraz założenie nowych warstw opornych na materiałach PCC (ang. Polymer Cement Concrete).

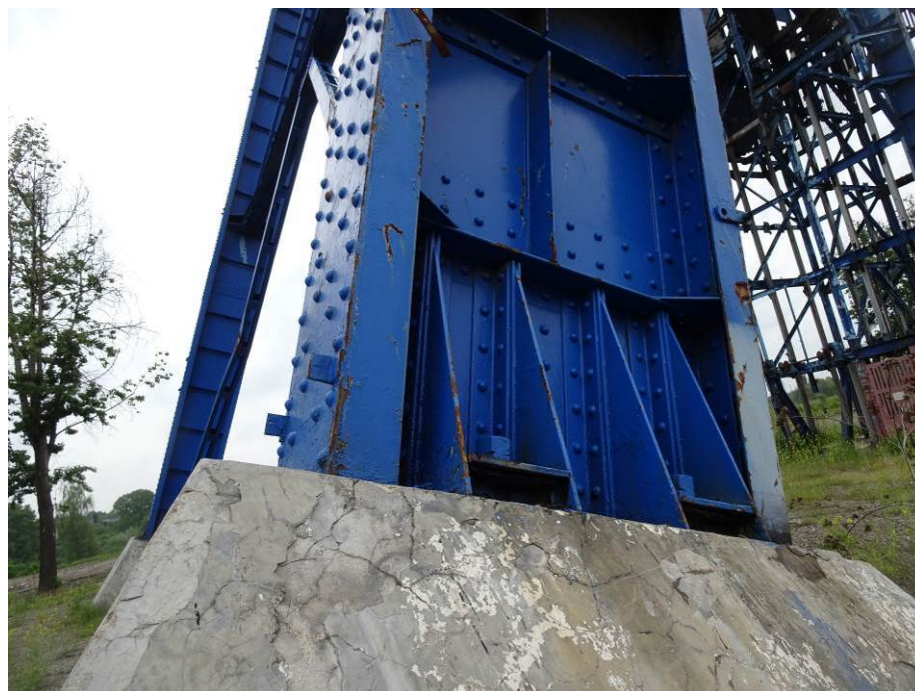
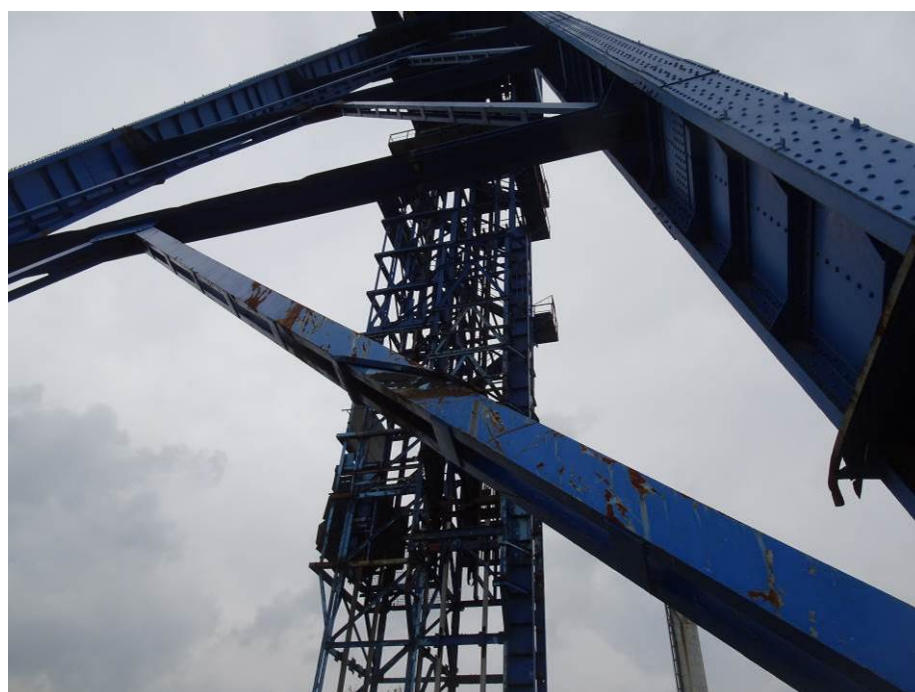
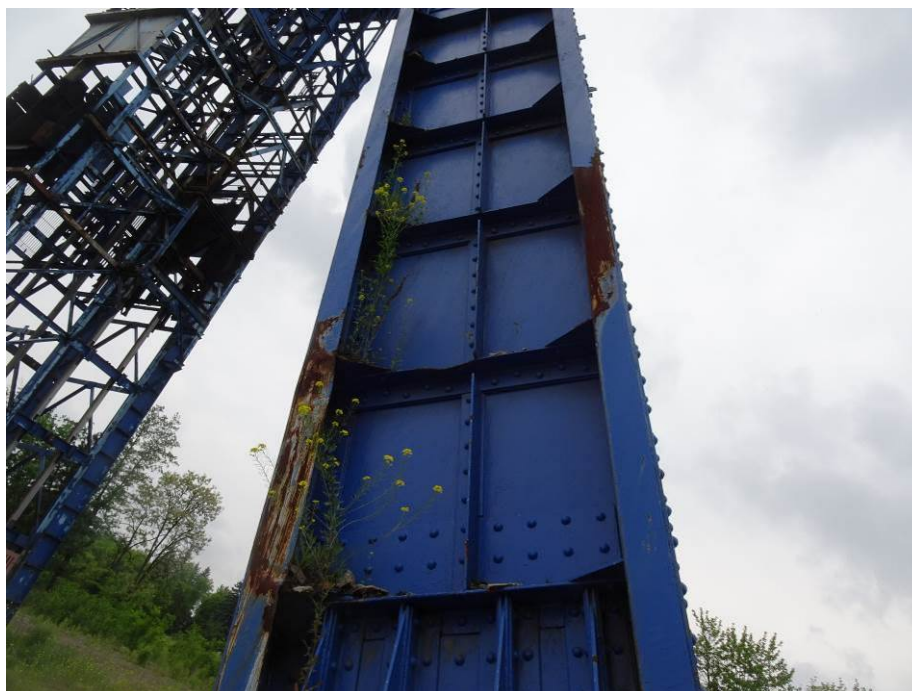
**Rys. 23.** Lokalne uszkodzenia korozyjne skosu

**Rys. 24.** Lokalne uszkodzenia korozyjne skosu

**Rys. 25.** Lokalne uszkodzenia korozyjne skosu

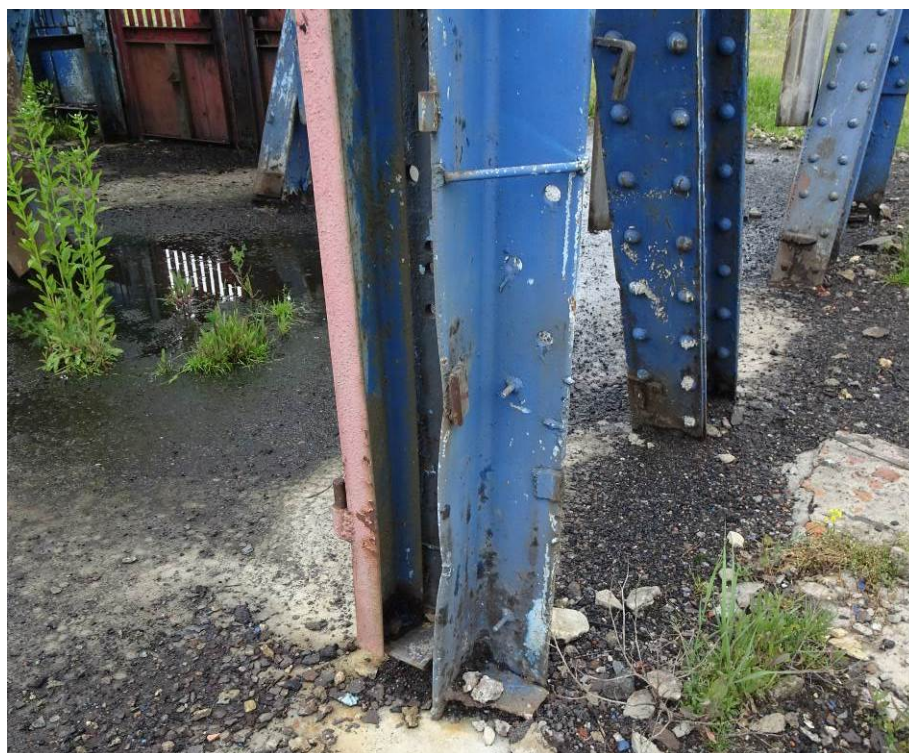
**Rys. 26.** Deformacja kątownika słupa wieży przewodniczej

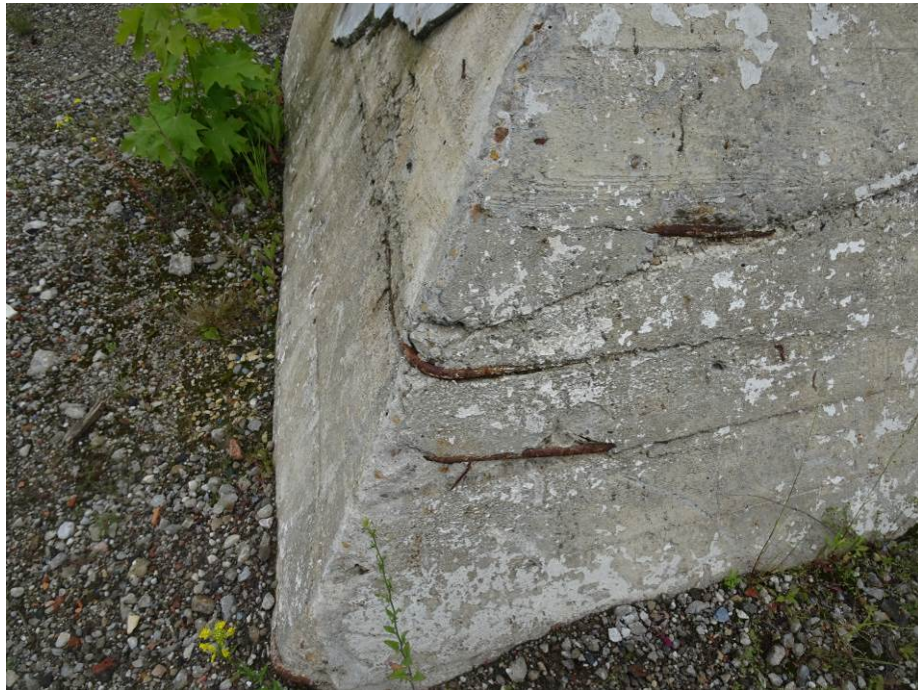
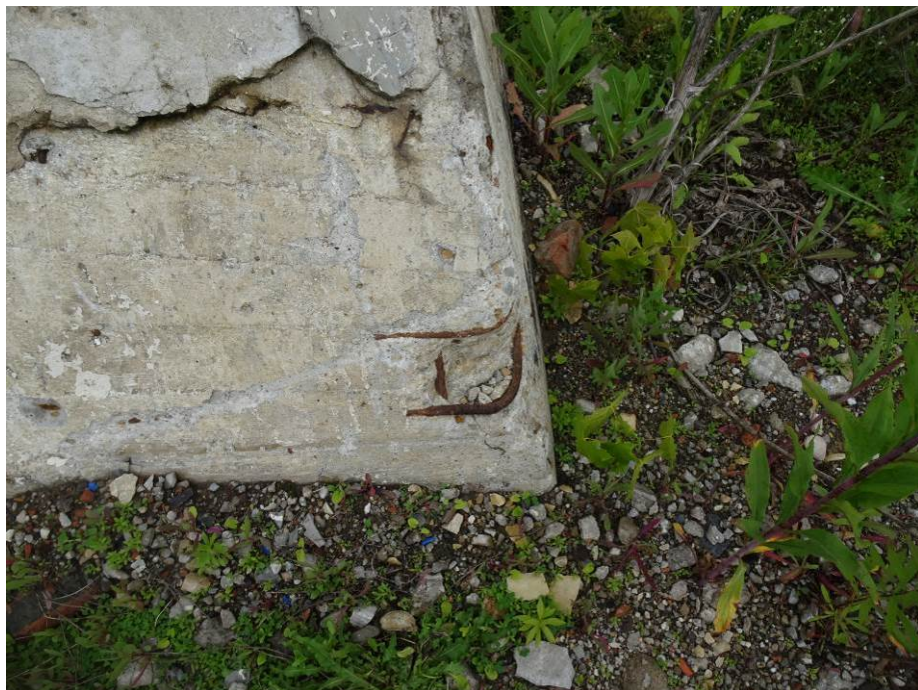
**Rys. 33.** Korozja zbrojenia na fundamencie zachodnim

**Rys. 34.** Korozja zbrojenia na fundamencie zachodnim

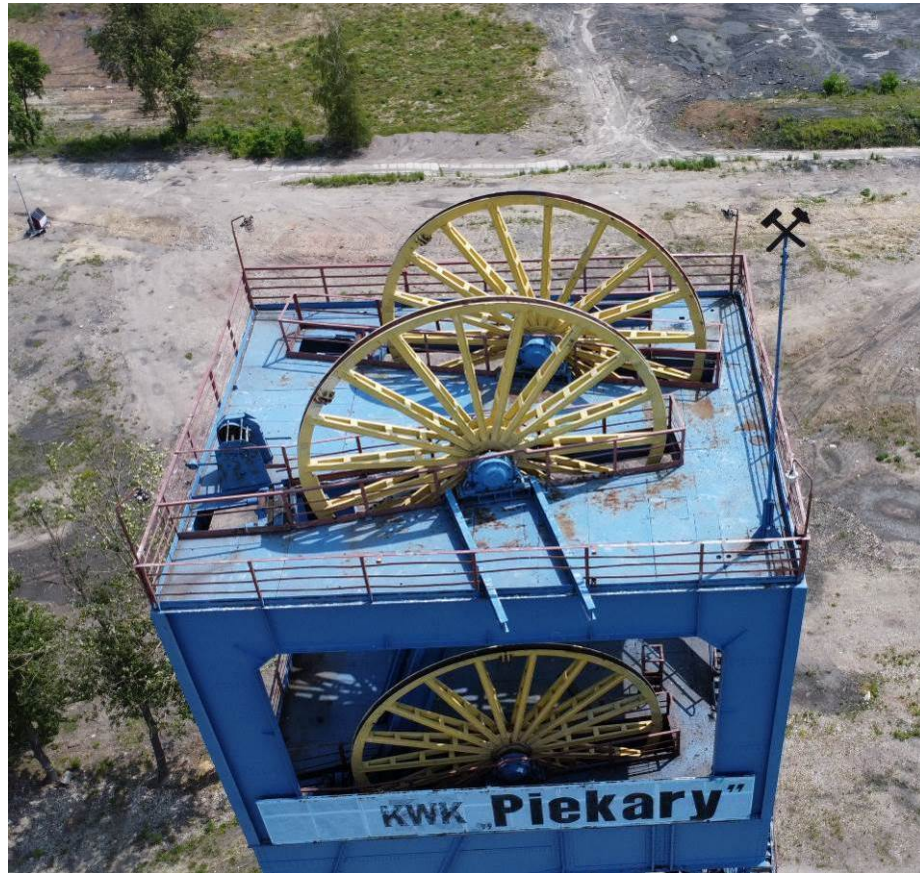
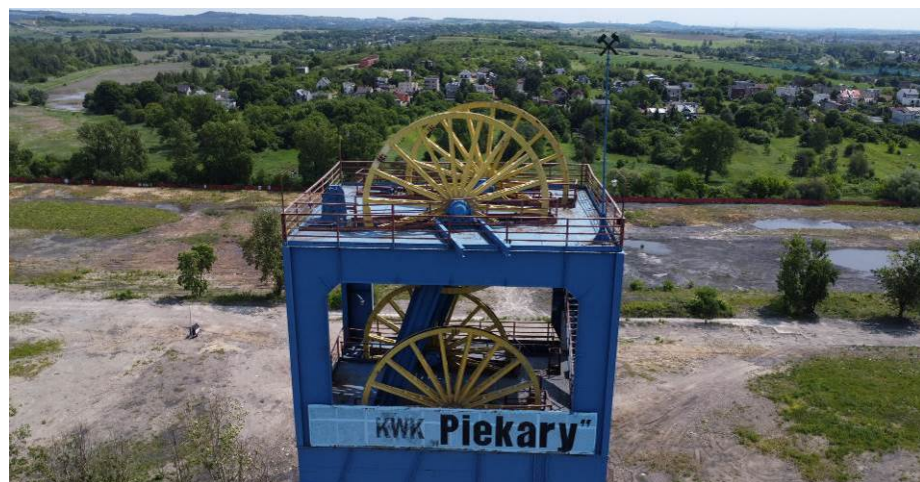
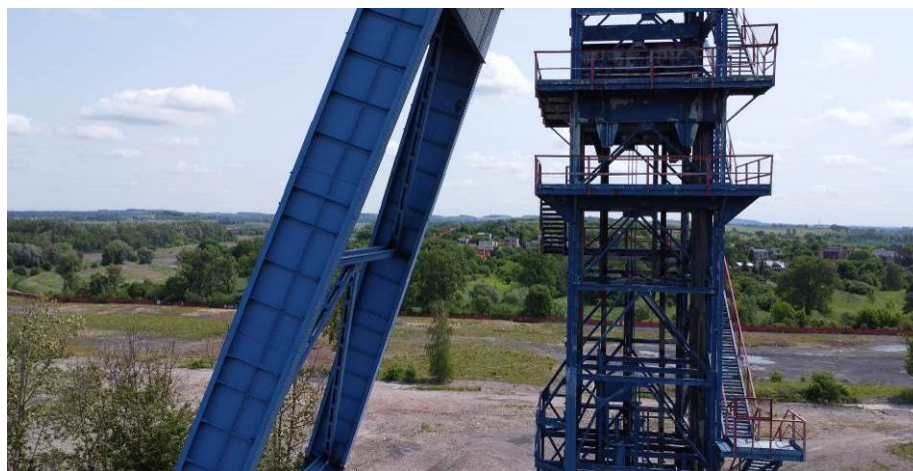
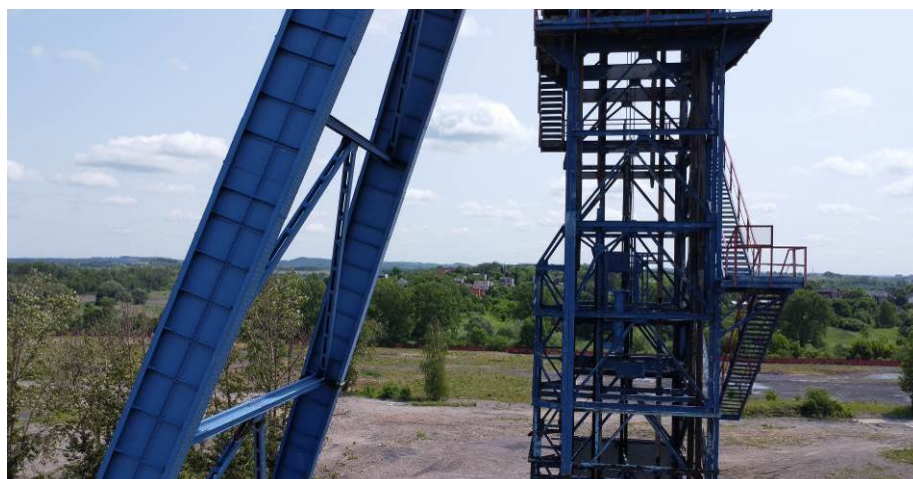
**Rys. 37.** Widok od strony zachodniej. Lokalna korozja

**Rys. 38.** Widok od strony zachodniej. Lokalna korozja

**Rys. 39.** Widok od strony zachodniej. Lokalna korozja

**Rys. 40.** Widok od strony zachodniej. Lokalna korozja

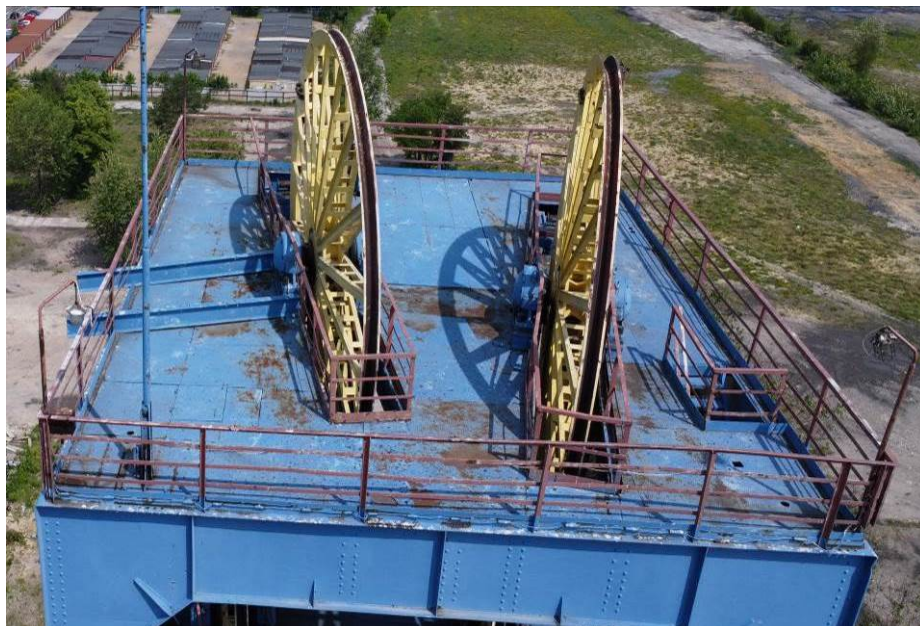
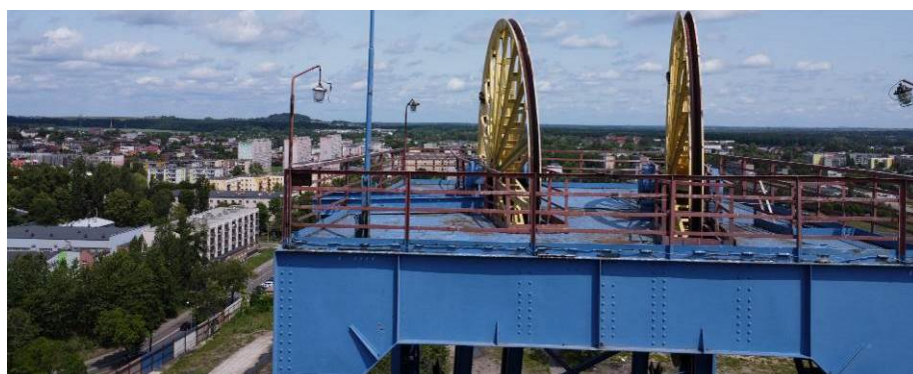
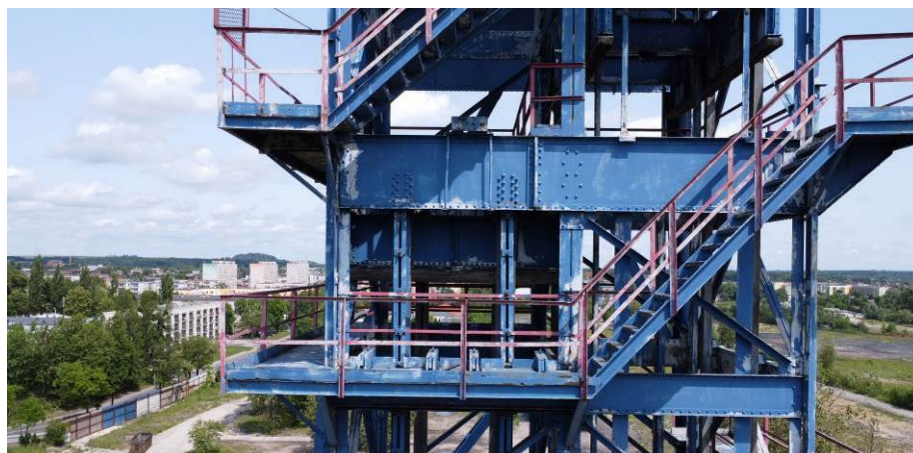
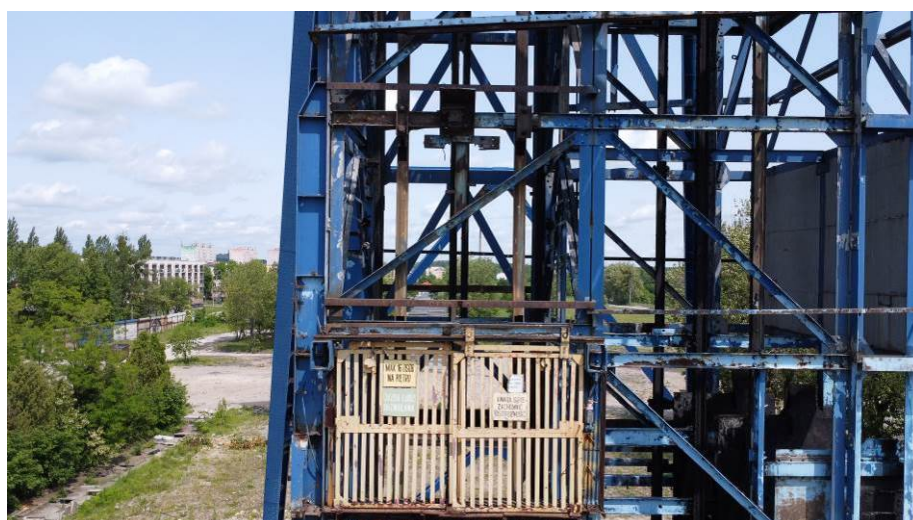
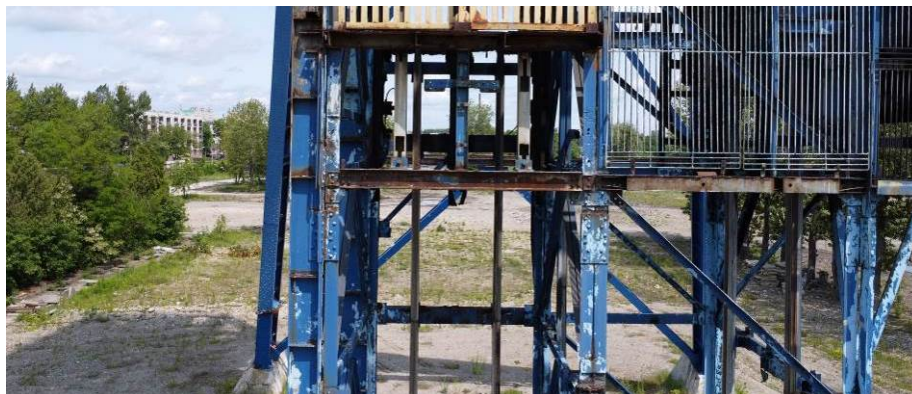
**Rys. 42.** Widok od strony południowej. Lokalna korozja

**Rys. 43.** Widok od strony południowej. Lokalna korozja

**Rys. 44.** Widok od strony południowej. Lokalna korozja i ślady po zaciekach

**Rys. 45.** Widok od strony południowej. Lokalna korozja i ślady po zaciekach

**Rys. 46.** Widok od strony południowej. Lokalna korozja i ślady po zaciekach

**Rys. 47.** Widok od strony południowej. Lokalna korozja

**Rys. 48.** Widok od strony południowej. Lokalna korozja

**Rys. 49.** Widok od strony południowej. Lokalna korozja

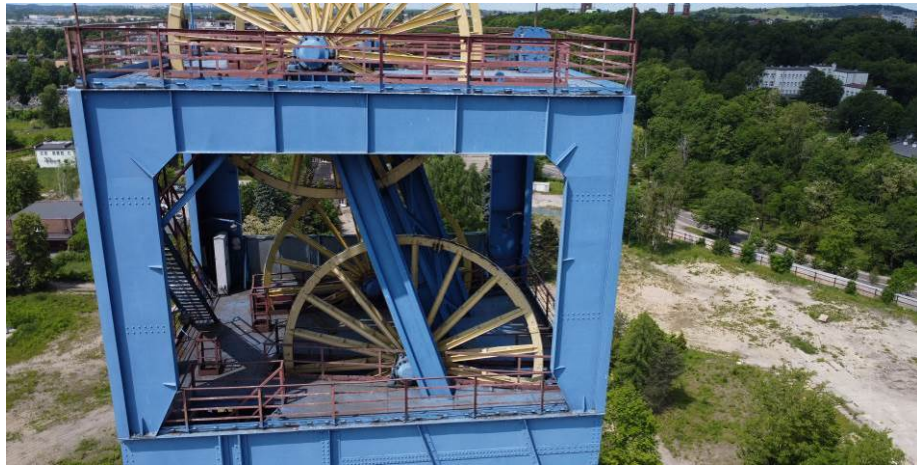
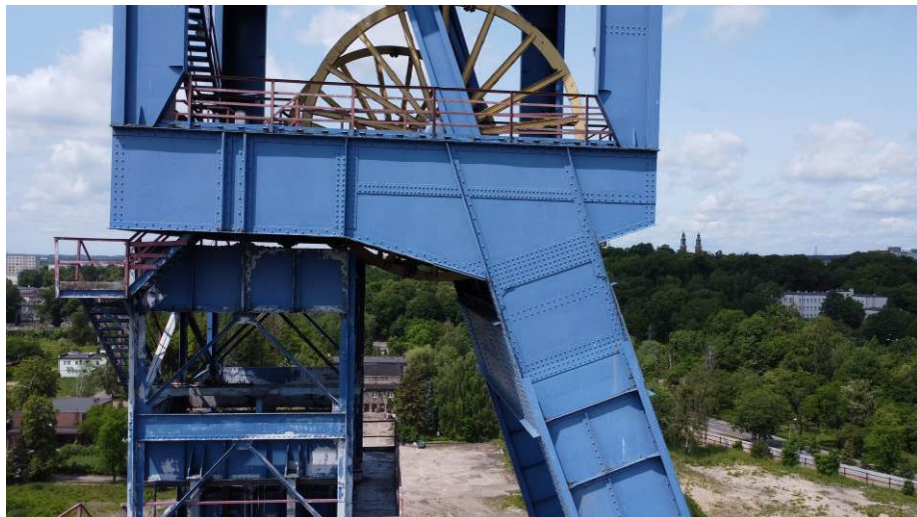
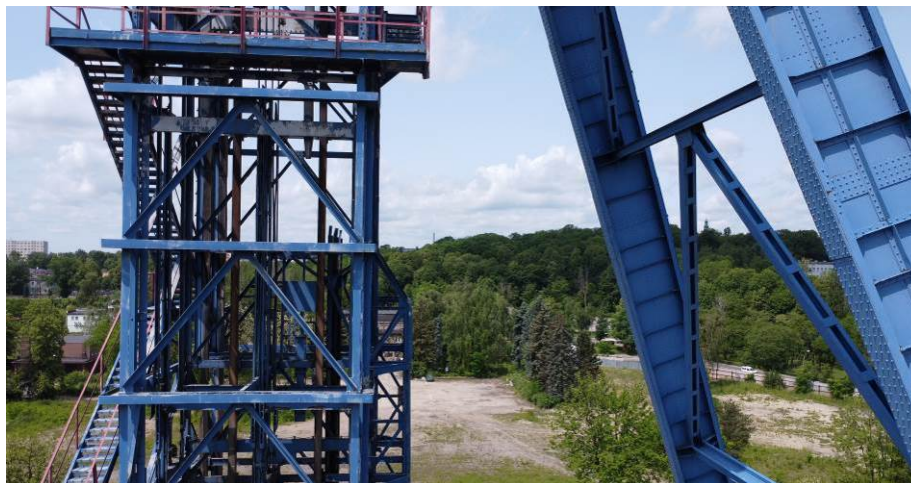
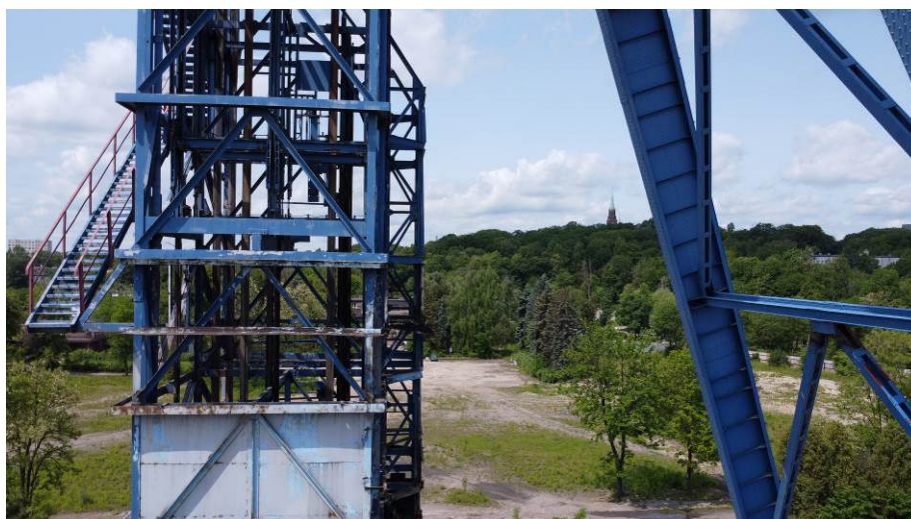
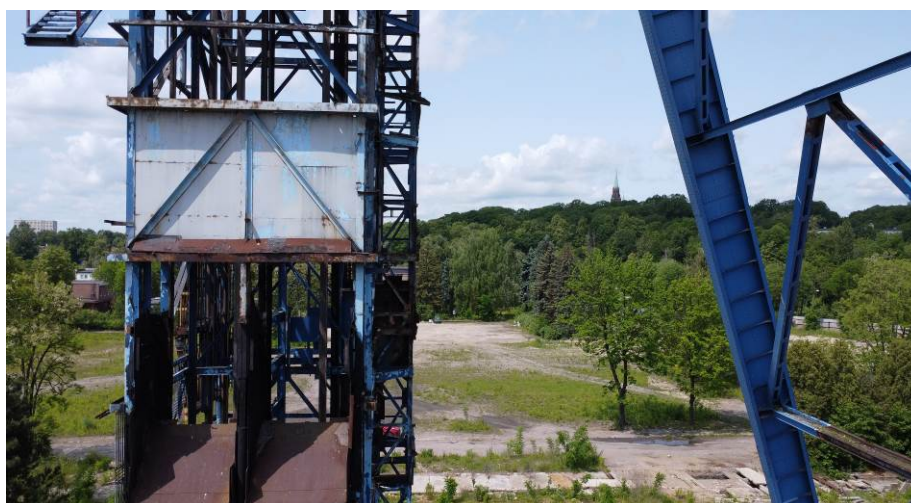
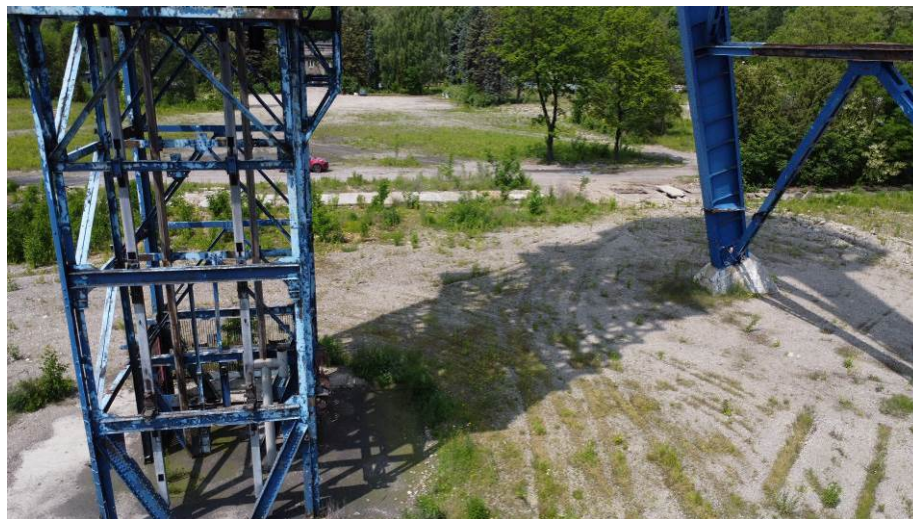
**Rys. 50.** Widok od strony wschodniej. Lokalna korozja

**Rys. 51.** Widok od strony wschodniej. Lokalna korozja

**Rys. 52.** Widok od strony wschodniej. Lokalna korozja i ślady po zaciekach

**Rys. 53.** Widok od strony wschodniej. Lokalna korozja i ślady po zaciekach

**Rys. 54.** Widok od strony wschodniej. Lokalna korozja

**Rys. 55.** Widok od strony wschodniej. Lokalna korozja

**Rys. 56.** Widok od strony wschodniej. Lokalna korozja

**Rys. 57.** Widok od strony wschodniej. Lokalna korozja

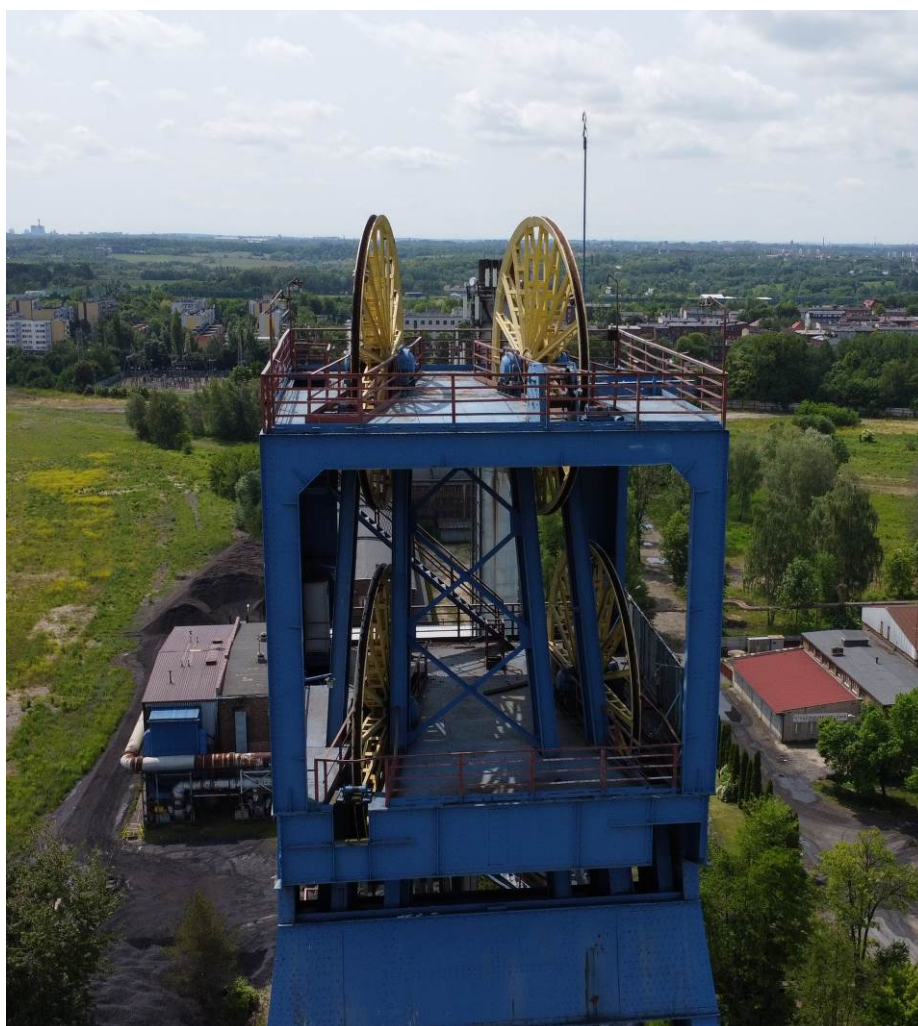
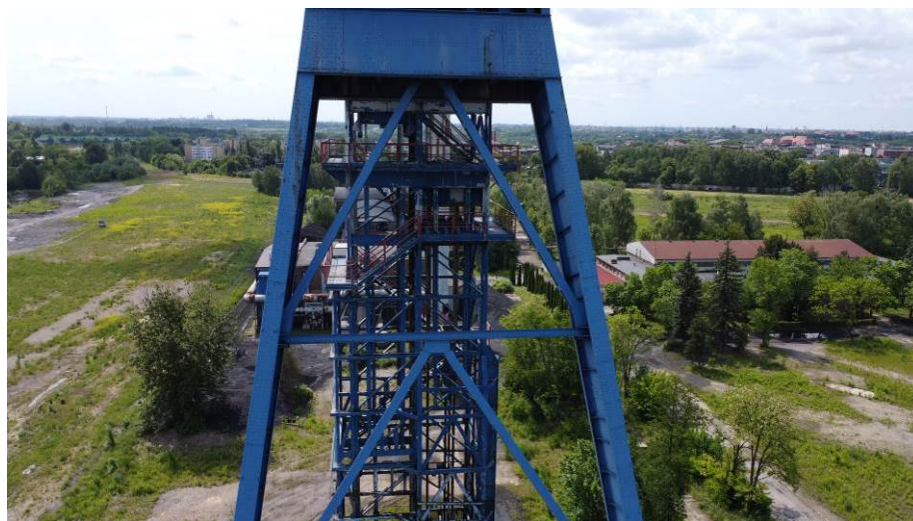
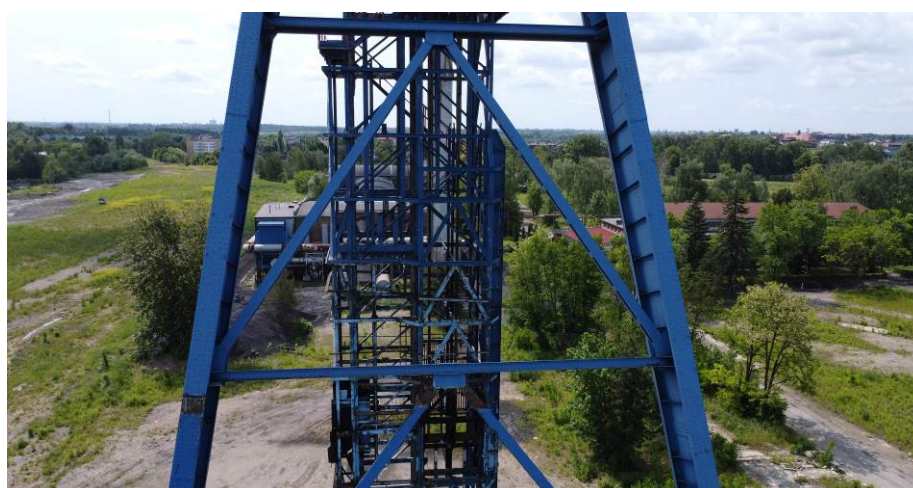
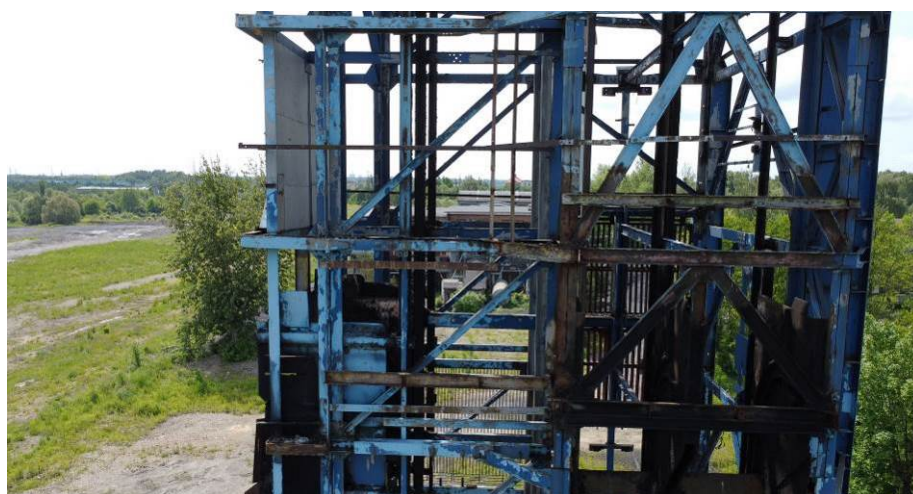
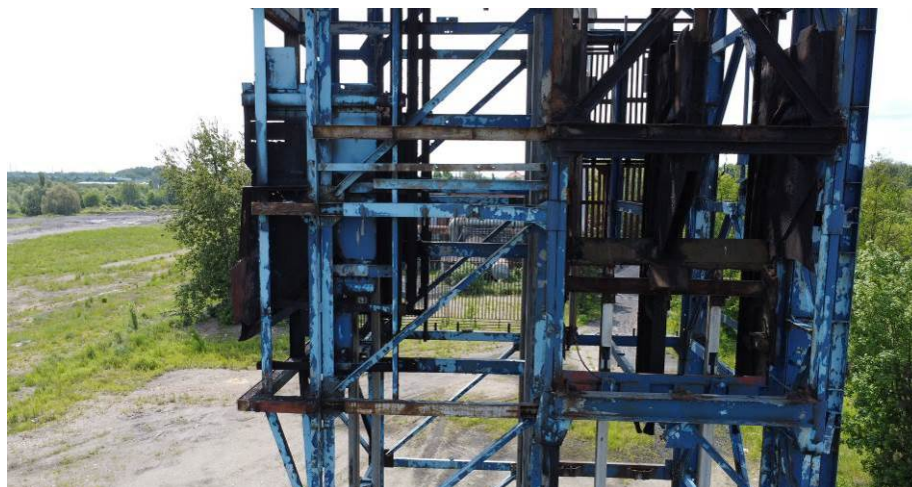
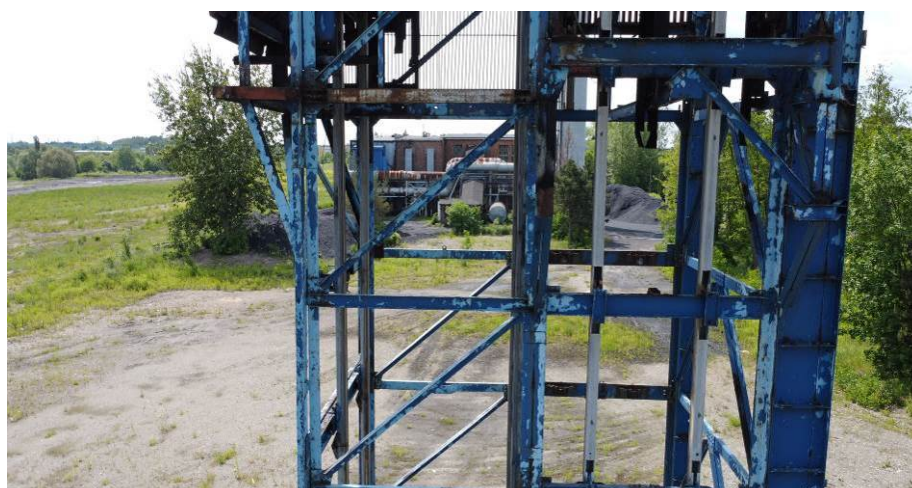
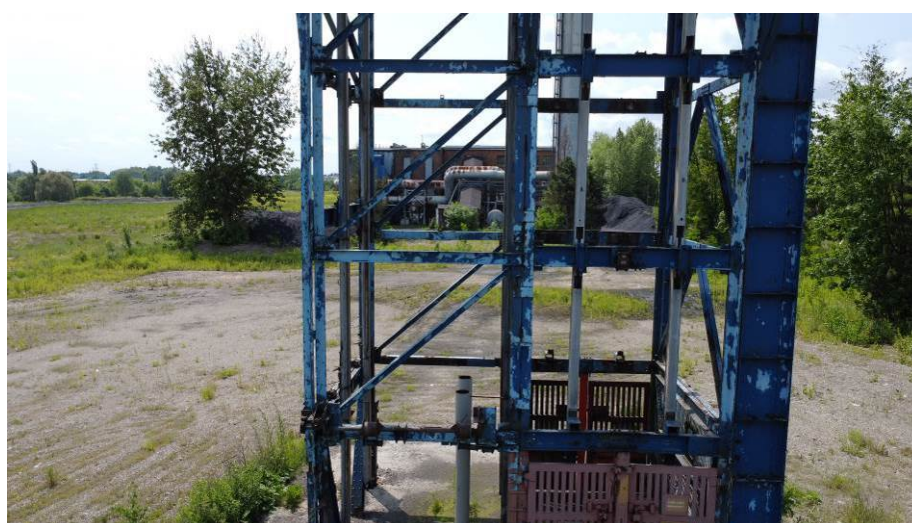
**Rys. 58.** Widok od strony północnej. Lokalna korozja

**Rys. 59.** Widok od strony północnej. Lokalna korozja

**Rys. 60.** Widok od strony północnej. Lokalna korozja

**Rys. 61.** Widok od strony północnej. Lokalna korozja

**Rys. 62.** Widok od strony północnej. Lokalna korozja

**Rys. 63.** Widok od strony północnej. Lokalna korozja

**Rys. 64.** Widok od strony północnej. Lokalna korozja

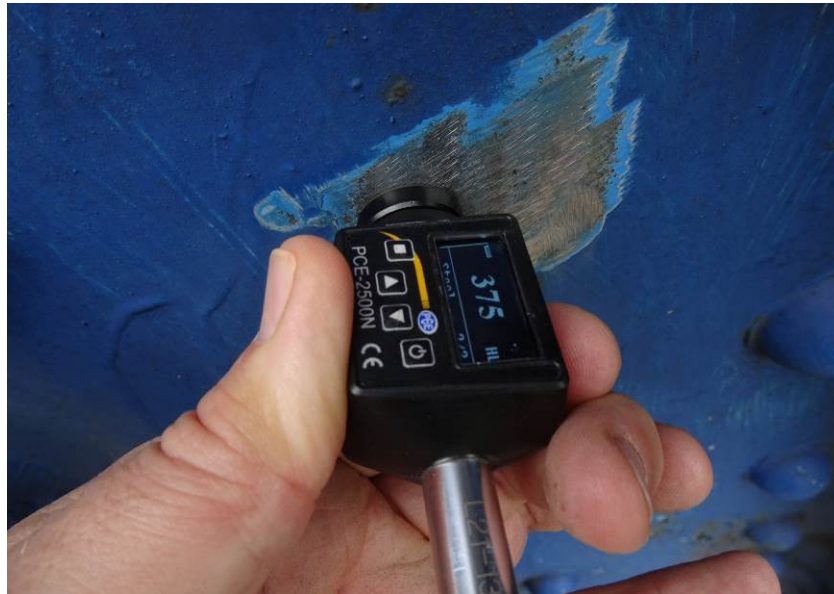
**Rys. 70.** Widok twardościomierza podczas badania na obiekcie

Badania wykonano przy użyciu twardościomierza PCE-2500N. Badania wykazały, że zarówno oryginalne elementy wieży szybowej, jak i wzmocnienie z 1968 r. wykonano ze stali St3 (S215). Widok urządzenia podczas badania pokazano na rys. 70.

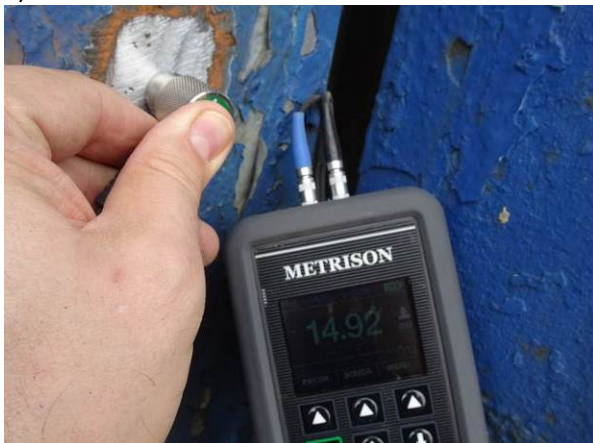
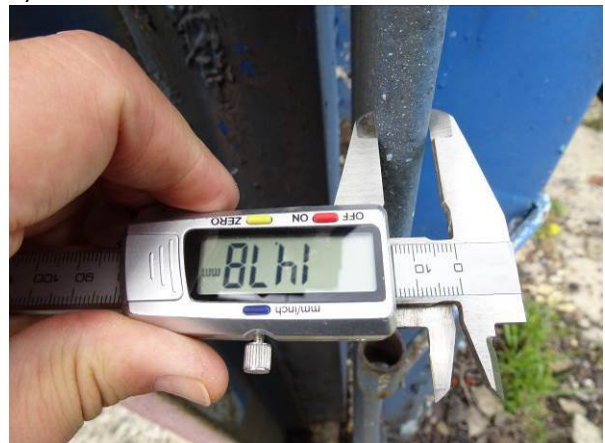
**Rys. 71.** Przykładowe pomiary grubości: a) urządzeniem ultradźwiękowym, b) suwmiarką

Badania grubości elementów stalowych wykonano przy użyciu urządzenia ultradźwiękowego SONO M460 firmy METRISON oraz wykonując pomiar bezpośredni suwmiarką. Badania wykazały, że grubości elementów są zgodne z projektem. Nie stwierdzono istotnych ubytków korozyjnych. Widok urządzeń podczas badań pokazano na rys. 71.

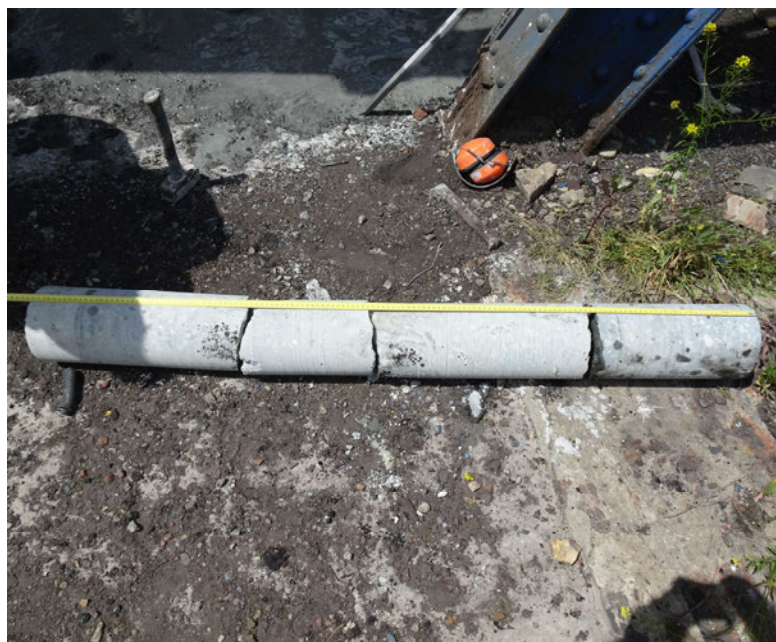
**Rys. 73.** Odwiercone rdzenie na głębokość 1,43 m

Podjęto próbę określenia grubości czapy betonowej nad zasypnym szybem. W tym celu wykonano odwiert rdzeniowy o średnicy 150 mm bezударową wiertnicą. Niestety na głębokości 1,43 m, z uwagi na możliwości wiertnicy, odwiert przerwano. Widok odwierconych rdzeni pokazano na rys. 45.

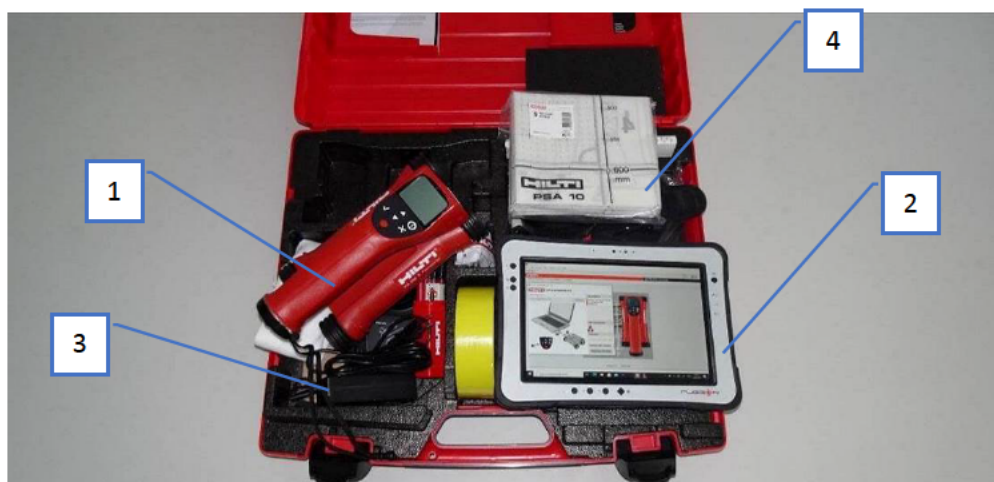
Rys. 1. Ferroskaner Hilti PS 200S: 1- głowica skanująca PS 200S, 2- tablet z portem IRDA służący do przechwytywania skanów, 3- ładowarka akumulatora, 4- papier zawierający przewodnice skanu

Metoda elektromagnetyczna, służąca głównie do nieniszczących badań lokalizacji zbrojenia w elementach żelbetowych i określania jego średnicy oraz grubości otuliny, polega na analizie zmiany wieloczęstotliwościowego strumienia magnetycznego emitowanego w głąb konstrukcji. W przedmiotowych badaniach wykorzystano ferroskaner Hilti PS 200S (rys. 3). Urządzenie to umożliwia wykonanie skanu obrazu zbrojenia z powierzchni min. 15x15 cm i max. 60x60 cm oraz badaniu grubości otuliny na odcinku do 20 m.

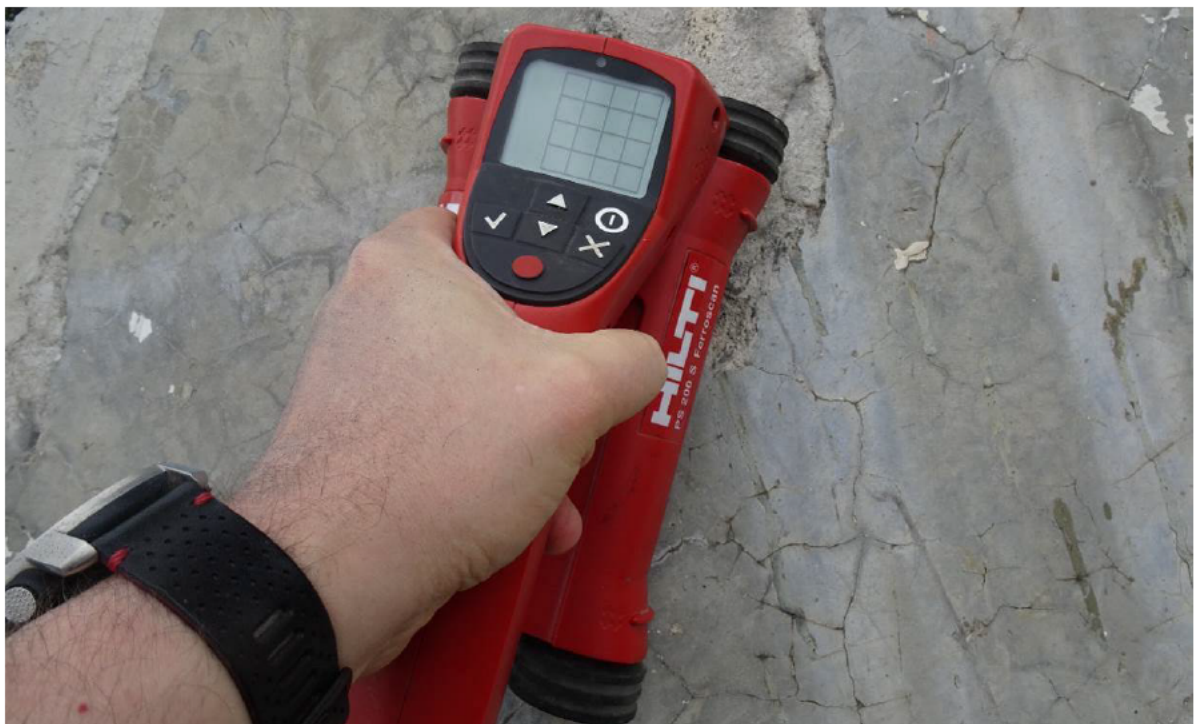
Dokładność urządzenia Hilti PS 200S ściśle zależy od głębokości położenia prętów, średnicy prętów, precyzji wykonanego skanowania oraz jakości powierzchni betonu. Przy gładkiej, płaskiej powierzchni i prętach zbrojeniowych o przekroju okrągłym usytuowanych prostopadłe do kierunku skanowania zakres dokładności w zależności od średnicy zbrojenia i głębokości jego położenia podano w tablicy 1 i 2. Urządzenie rozróżnia dwa położone obok siebie pręty, jeżeli ich rozstaw wynosi 36 mm lub współczynnik rozstaw:otulina wynosi 2:1 (decyduje wartość większa). Pomiar głębokości położenia możliwy jest przy lokalizacji prętów na głębokości co najmniej 10 mm. Odległość pręta od krawędzi skanu powinna wynosić minimum 30 mm.

Rys. 3. Urządzenie Ferroskan Hilti PS 200S podczas badań

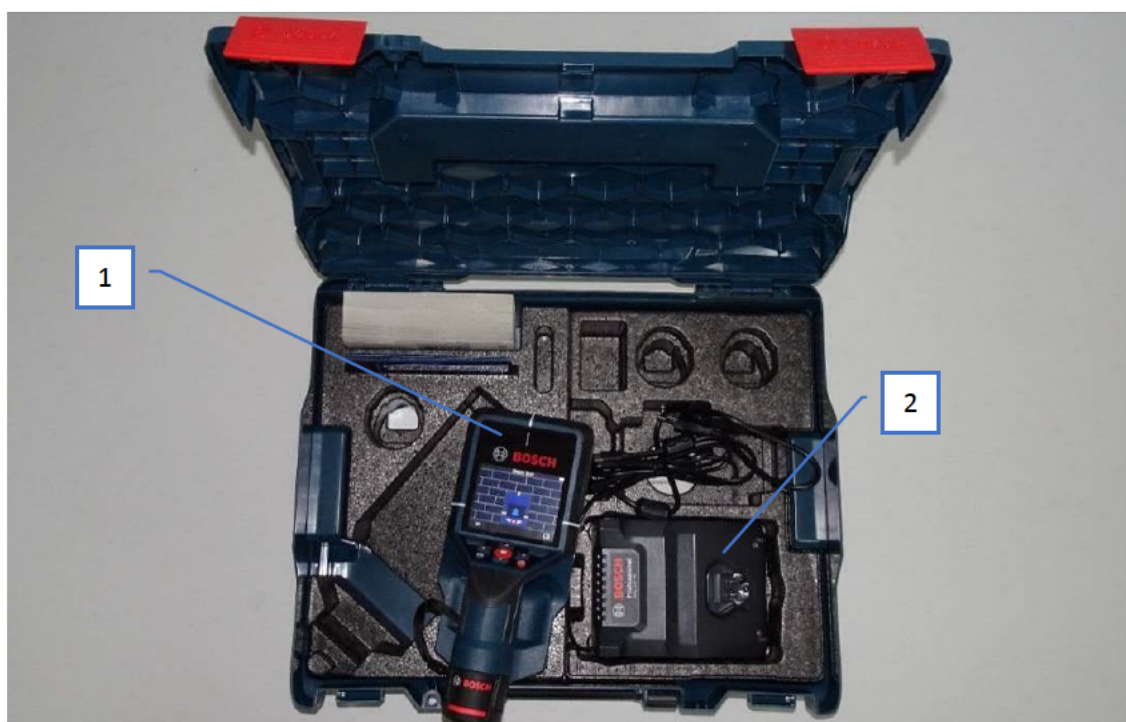
Metoda radarowa, służąca do nieniszczących badań lokalizacji zbrojenia oraz wad wewnętrznych w elementach żelbetowych, polega na emisji impulsu elektromagnetycznego i odbiorze impulsu odbitego od prętów zbrojeniowych i wad wewnętrznych. W tym celu wykorzystuje się nadawczo-odbiorczą antenę radarową. W przedmiotowych badaniach wykorzystano Wallscanner D-TECT 200 C firmy BOSCH (rys. 4).

Rys. 4. Wallscanner D-TECT 200 C firmy BOSCH: 1- głowica skanująca, 2- ładowarka akumulatora

Urządzenie to umożliwia wykonanie skanów liniowych o długości 50 cm na głębokość do 8 cm. Urządzenie pracuje na częstotliwości 1,8-5,8 GHz.
