## EKSPERTYZA TECHNICZNA SZYBU „JULIAN I” WRAZ Z OPINIĄ CO DO MOŻLIWOŚCI ZAADOPTOWANIA OBIEKTU NA CELE UŻYTKOWE (WIEŻA WIDOKOWA) ORAZ Z BADANIAMI GEOTECHNICZNYMI WOKÓŁ SZYBU

Gmina Piekary Śląskie  
Ul. Bytomska 74, 41-940 Piekary Śląskie

Ekspertyza dotyczy możliwości adaptacji szybu „Julian I” i terenu wokół szybu na cele użytkowe

czerwiec, 2025

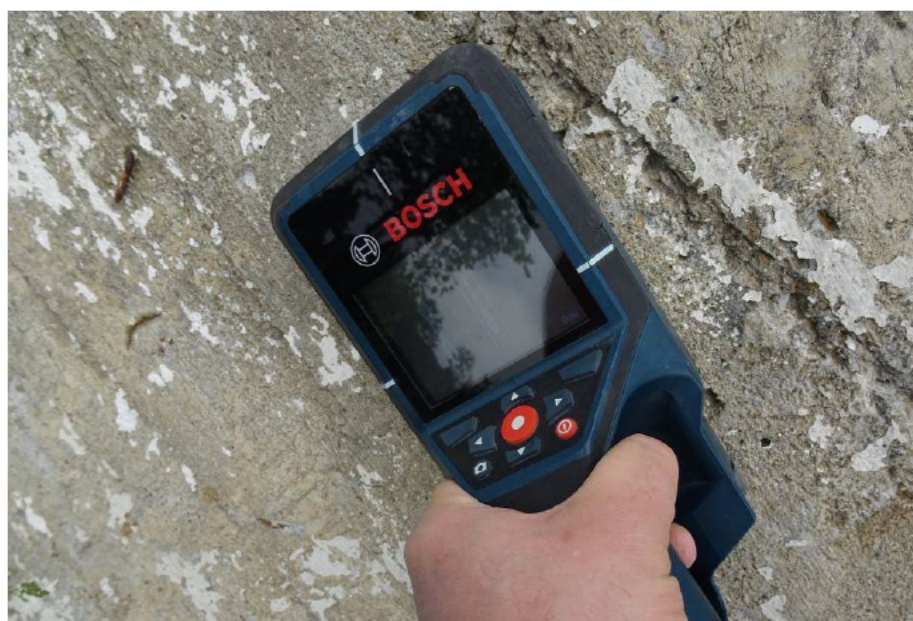
Rys. 6. Urządzenie Wallscanner D-TECT 200 C podczas badań

Łącznie wykonano 8 skanów radarowych – po 4 na każdy fundament. Miejsca badań pokazano na rys. 5. Urządzenie wykonuje skany w postaci przekroju przez skanowany element do głębokości 8 cm. Długość przekroju to 50 cm. Widok urządzenia Wallscanner D-TECT 200 C podczas badań pokazano na rys. 6.

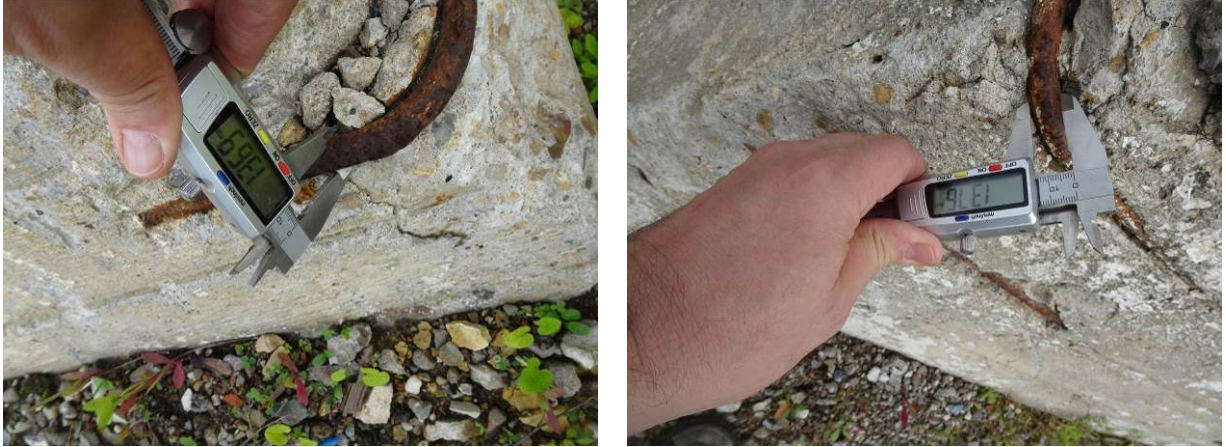
Rys. 15. Pomiar średnic zbrojenia

Przy pomocy suwmiarki wykonano pomiary odsłoniętego zbrojenia fundamentów. Stwierdzono, że w fundamentach zastosowano gładkie pręty o średnicy 14 mm (rys. 15).

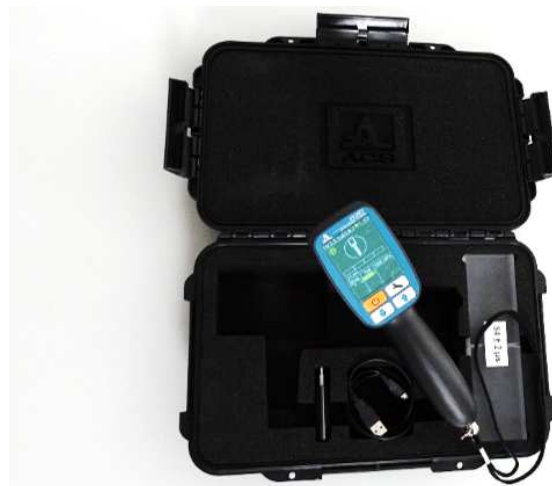
Rys. 16. Betonoskop UK1401 Surfer użyty w badaniach

Badania wytrzymałości betonu wykonano stosując ultradźwiękowe urządzenie UK1401 Surfer firmy Acoustic Control Systems – Solutions GmbH (rys. 16). Badanie polega na czterokrotnym pomiarze czasu przejścia poprzecznej fali ultradźwiękowej przez beton w czterech położeniach urządzenia pomiarowego. Urządzenie oblicza wytrzymałość betonu na podstawie zaadoptowanej funkcji określającej zależność między wytrzymałością betonu, a czasem przejścia fali ultradźwiękowej. Badania prowadzono zgodnie z normą PN-EN 12504-4:2021-12.

Badania przeprowadzono na betonie fundamentu zachodniego, gdzie odspojona była warstwa naprawcza. Łącznie beton zbadano w 11 punktach. Miejsca badań ultradźwiękowych oznaczono literą U i kolejną liczbą arabską. Widok urządzenia UK1401 Surfer podczas badania na rys. 16.

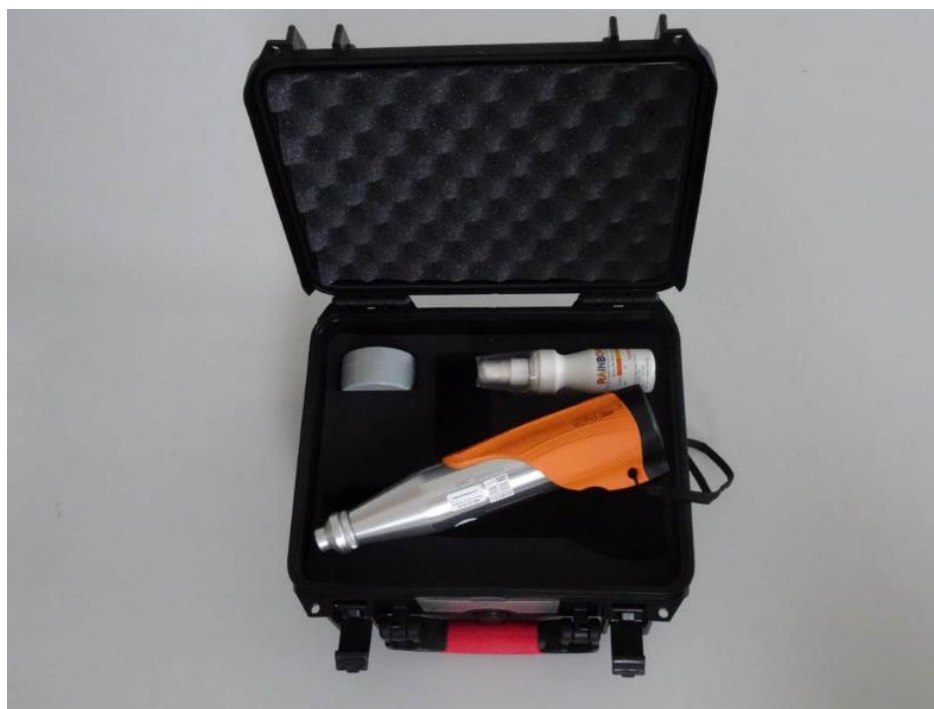
Rys. 19. Młotek Schmidta typu N

Badania wytrzymałościowe betonu przeprowadzono nieniszczącą metodą sklerometryczną, przy użyciu młotka Schmidta typu N Ectha 1000 firmy DRC (rys. 19).

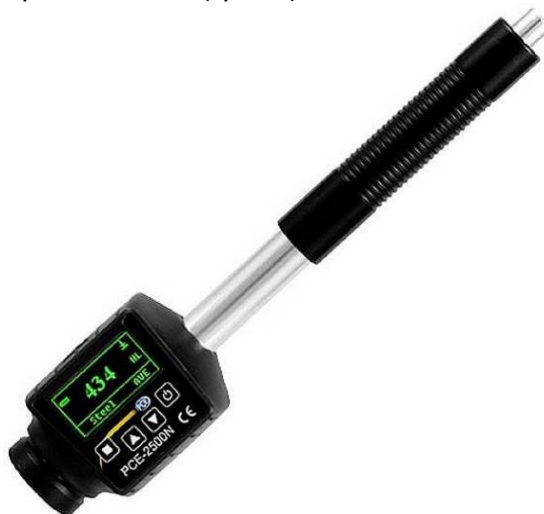
Rys. 20. Widok twardościomierza przenośnego PCE-2500N

W celu potwierdzenia gatunku użytej stali konstrukcyjnej, w trakcie wizji lokalnej na obiekcie, wykonano serię wytrzymałościowych badań nieniszczących. W tym celu posłużono się twardościomierzem przenośnym PCE-2500N (rys. 20).

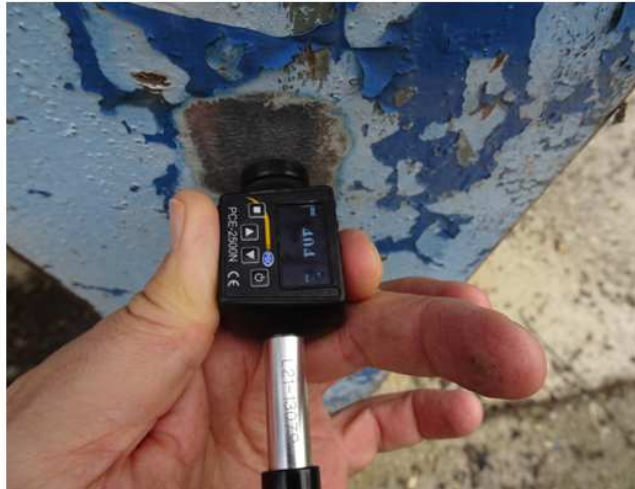
Badany element: pas górny blachownicy

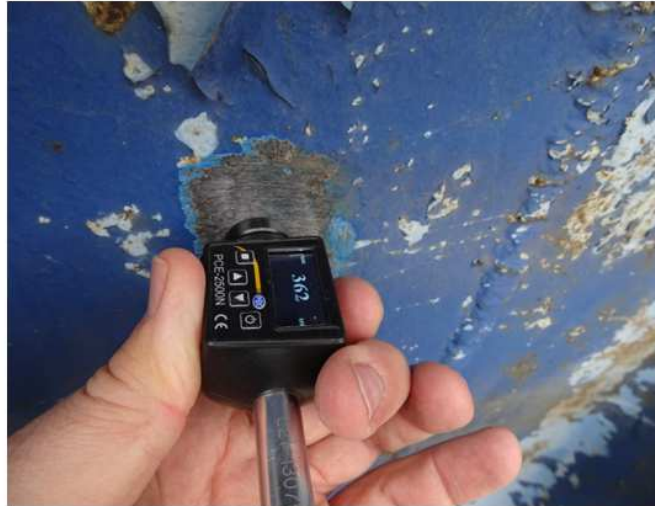
Badany element: środnik blachownicy

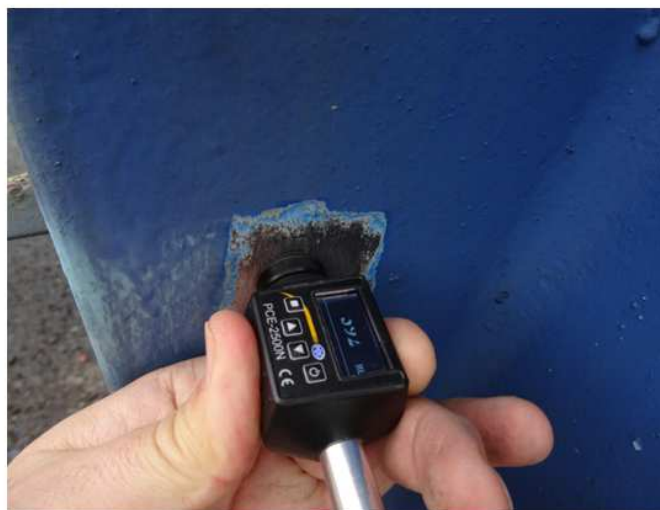
Badany element: słup - kątownik

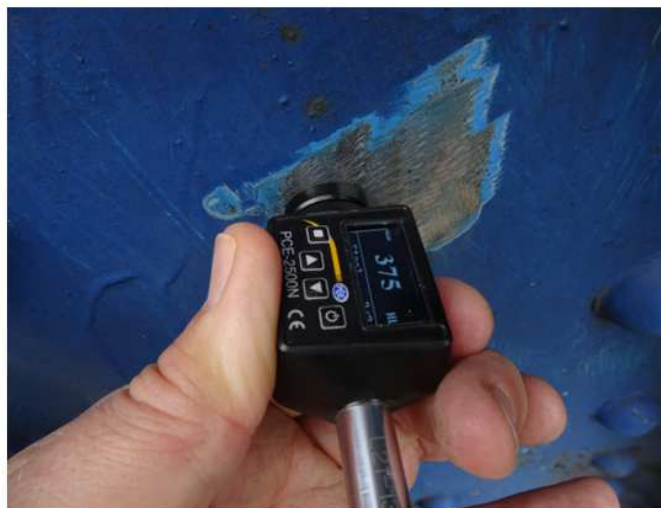
Badany element: krzyżulec - ceownik

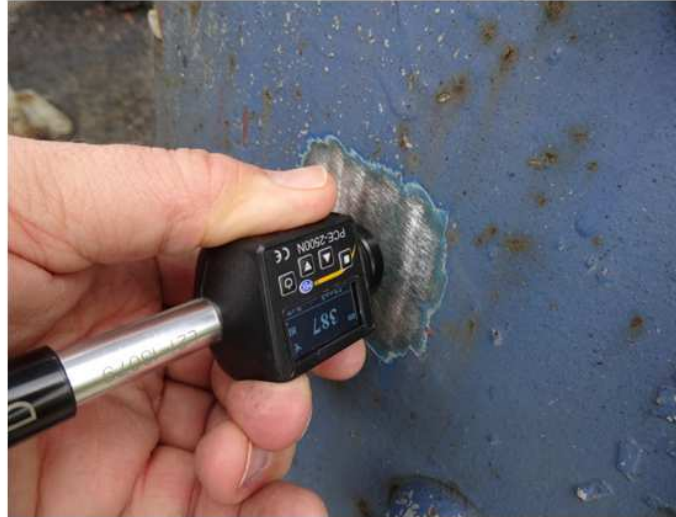
Badany element: krzyżulec - ceownik

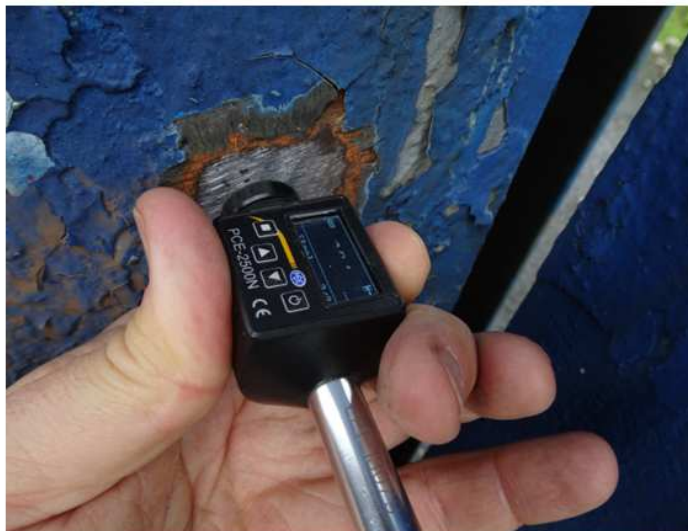
Badany element: słup - kątownik

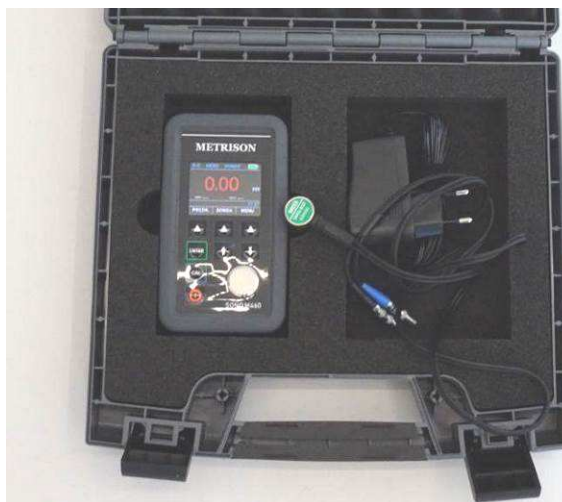
Rys. 25. Urządzenie SONO M460 z głowicą ultradźwiękową MEE5

Badania przeprowadzono z wykorzystaniem urządzenia SONO M460 firmy METRISON (rys. 25). SONO M460 to nowoczesny grubościomierz ultradźwiękowy przeznaczony do wykonywania bardzo precyzyjnych, szybkich i nieniszczących pomiarów grubości w zakresie od 0,65 mm do 600 mm. Urządzenie współpracuje z wieloma głowicami umożliwiającymi pomiar grubości ścianek rur, zbiorników, elementów konstrukcyjnych zarówno w zakresie małych grubości jak również takich, których temperatura może dochodzić nawet do 300 °C, a także przedmiotów skorodowanych i pokrytych warstwą ochronną.

Dzięki zastosowaniu nowoczesnego oprogramowania przyrząd umożliwia płynną regulacji prędkości fali ultradźwiękowej stosownie do badanych materiałów w zakresie od 1000 do 9999 m/s. Istnieje również możliwość korzystania z gotowych zaprogramowanych ustawień prędkości fali dla 22 typów materiałów w tym podstawowych takich jak: stal, stal niemagnetyczna, aluminium, mosiądz, miedź, żelazo, żeliwo, złoto, srebro, cynk, cyna, nikiel, tytan, żywica epoksydowa, pleksiglas, PVC, ceramika. Wykorzystany w badaniach grubościomierz zaopatrzony był w głowicę ultradźwiękową MEE5 5MHz, która umożliwia pomiar w zakresie od 2,5 – 100 mm. Głowica wykorzystuje metodę Echo-Echo, co umożliwia pomiar z pominięciem powłoki ochronnej, czy korozji.

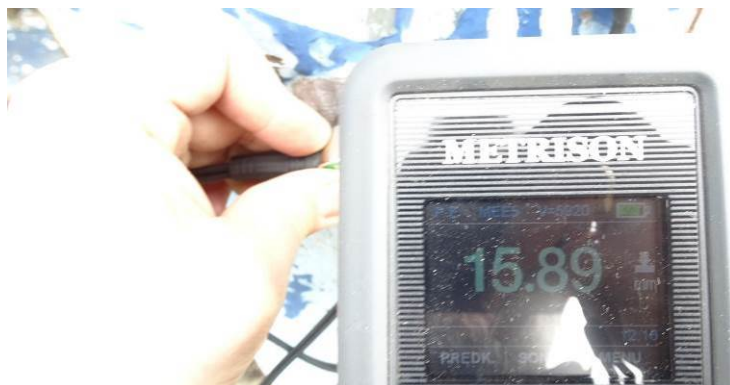
**Rys. 26.** Badanie w miejscu T1 – blachownica pas górny – 15,89 mm

Badania prowadzono w tych samych miejscach co badania twardości (zob. rys. 24). Wyniki badań na pokazano na rys. 26÷75.

Badania wykazały, że grubości elementów są zgodne z projektem. Nie stwierdzono istotnych ubytków korozyjnych.

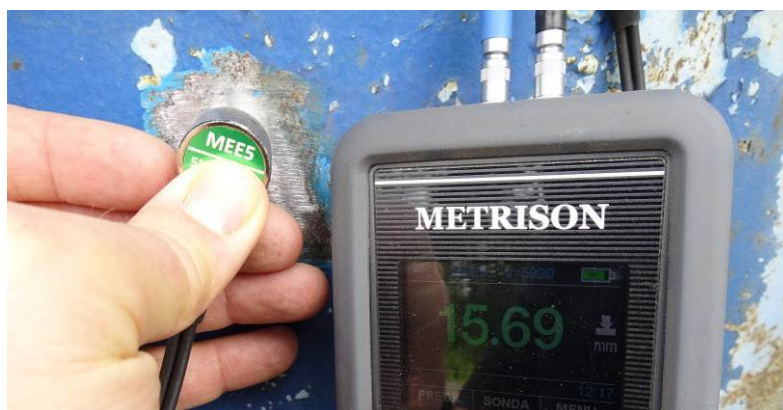
**Rys. 27.** Badanie w miejscu T2 – blachownica środkowa – 15,69 mm

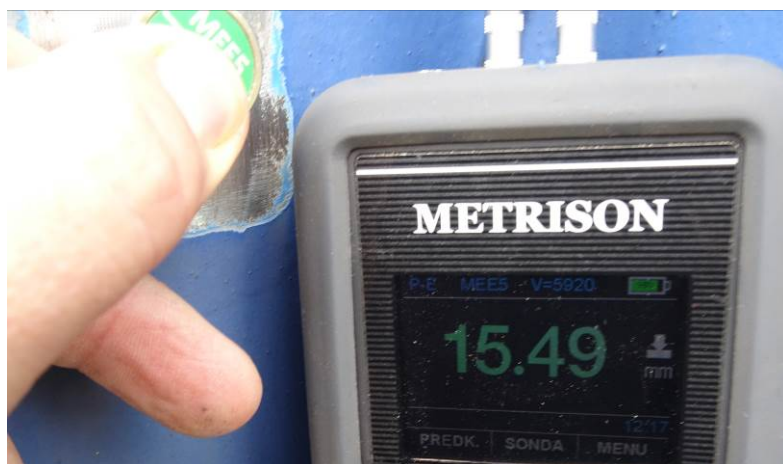
**Rys. 28.** Badanie w miejscu T3 – słup główny, kątownik – 15,49 mm

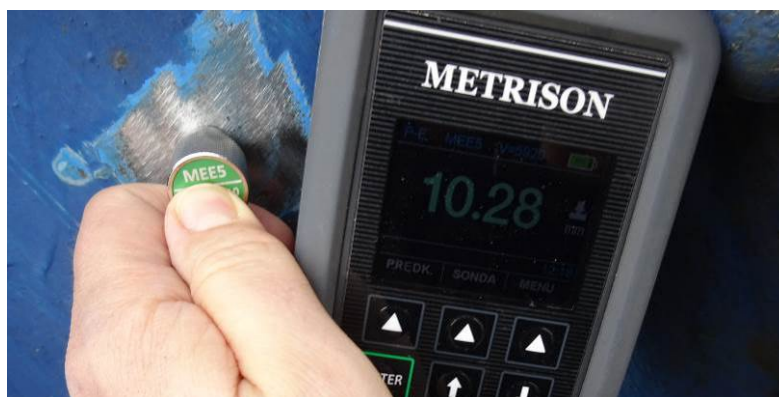
**Rys. 29.** Badanie w miejscu T4 – zastrzał, ceownik, średnik – 10,28 mm

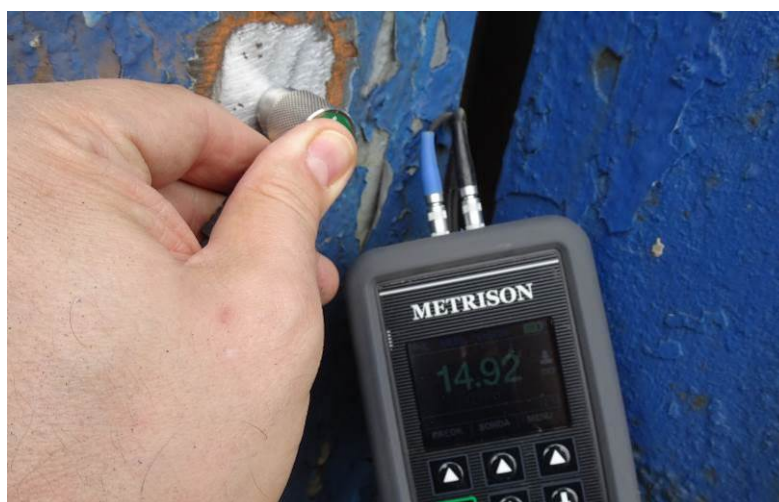
**Rys. 30.** Badanie w miejscu T6 – słup główny, kątownik – 14,92 mm

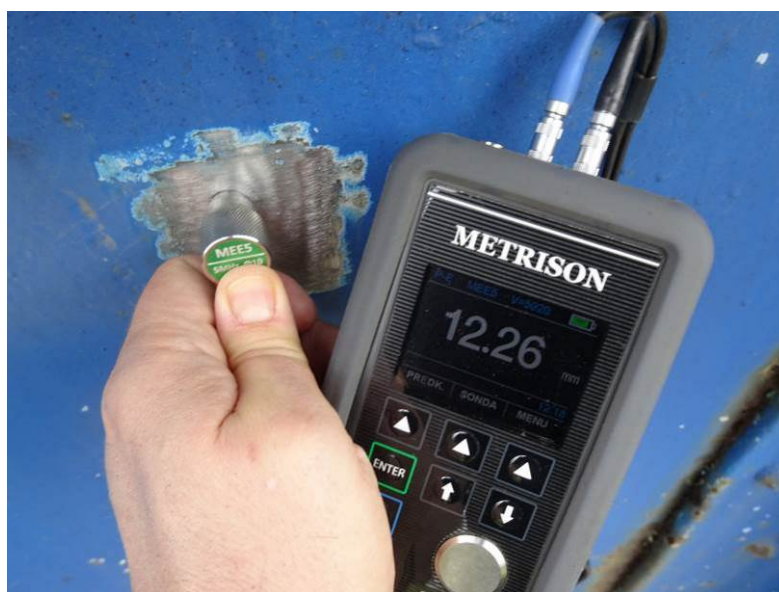
**Rys. 31.** Badanie w miejscu T7 – blachownica średnik – 12,26 mm

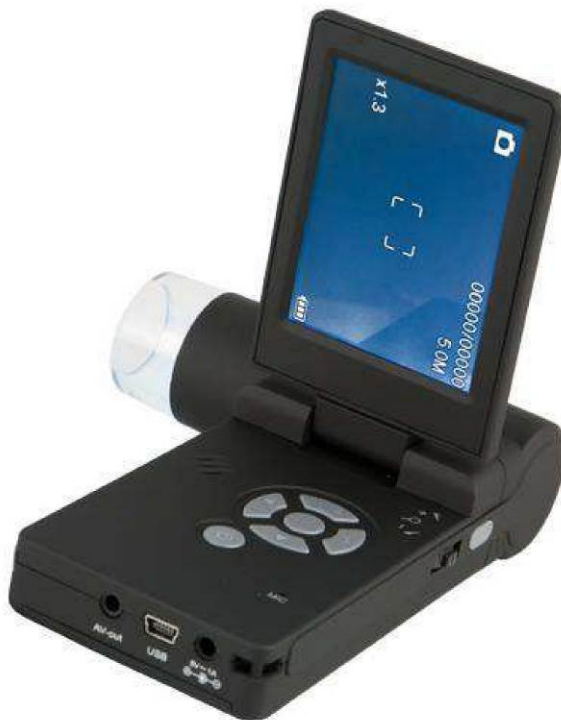
Przeprowadzono badania przy użyciu mobilnego mikroskopu PCE-DHM 10 firmy PCE Instruments (rys. 33). Elementy stalowe mikroskopem fotografowano z 50 krotnym przybliżeniem. Przeprowadzono badania w miejscach oczyszczonych do badań twardości oraz w miejscach skorodowanych. Stwierdzono, że pod warstwą powłoki malarskiej lokalnie występuje korozja stali. Wyniki badań pokazano na rys. 34÷43.

Rys. 33. Mobilny mikroskop PCE-DHM 10

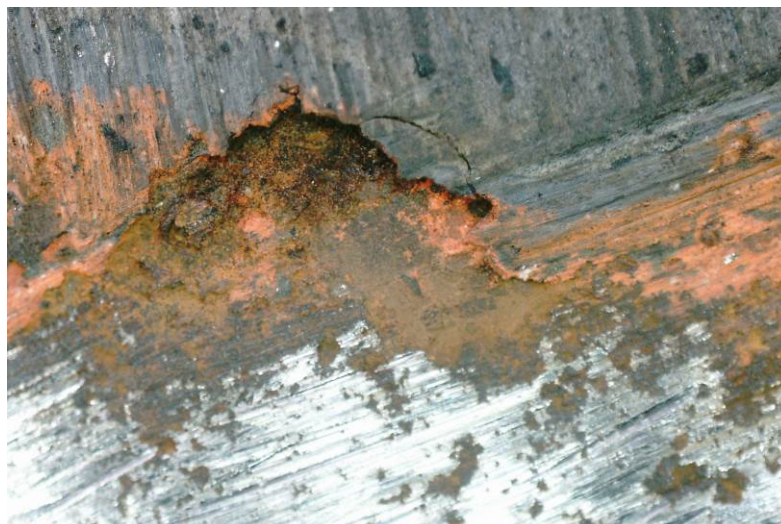
Rys. 34. Badanie mikroskopowe w miejscu T1. Widoczne warstwy farby i lokalna korozja

**Rys. 35.** Badanie mikroskopowe w miejscu T2. Widoczne warstwy farby i lokalna korozja

**Rys. 36.** Badanie mikroskopowe w miejscu T3. Widoczne warstwy farby i lokalna korozja

**Rys. 37.** Badanie mikroskopowe w miejscu T4. Widoczne warstwy farby i lokalna korozja

**Rys. 38.** Badanie mikroskopowe w miejscu T5. Widoczne warstwy farby i lokalna korozja

**Rys. 39.** Badanie mikroskopowe w miejscu T6. Widoczne warstwy farby i lokalna korozja

**Rys. 40.** Badanie mikroskopowe w miejscu T1. Widoczne warstwy farby i lokalna korozja

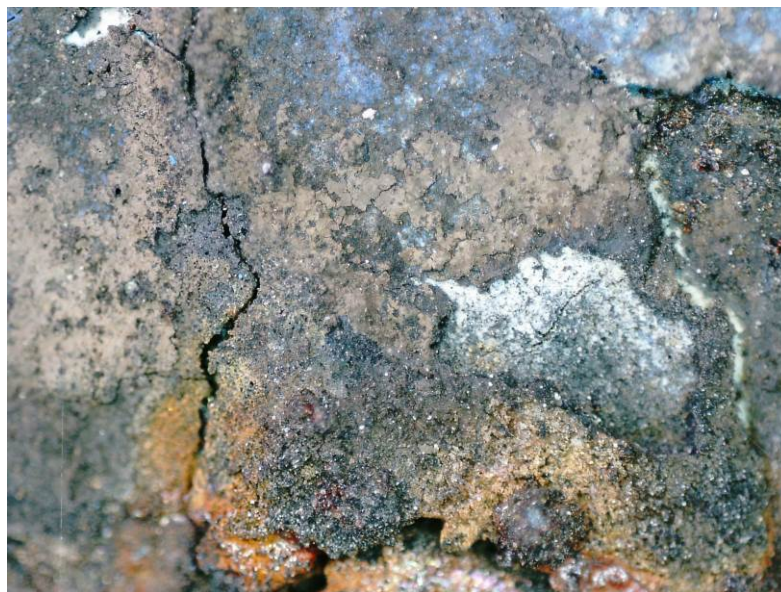
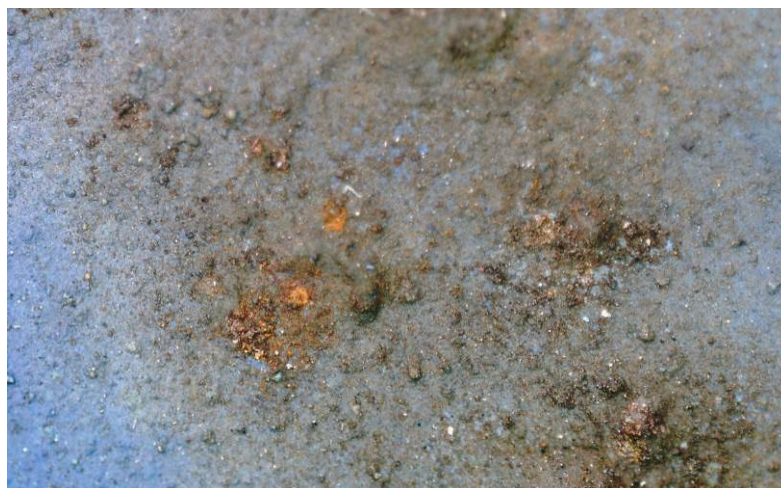
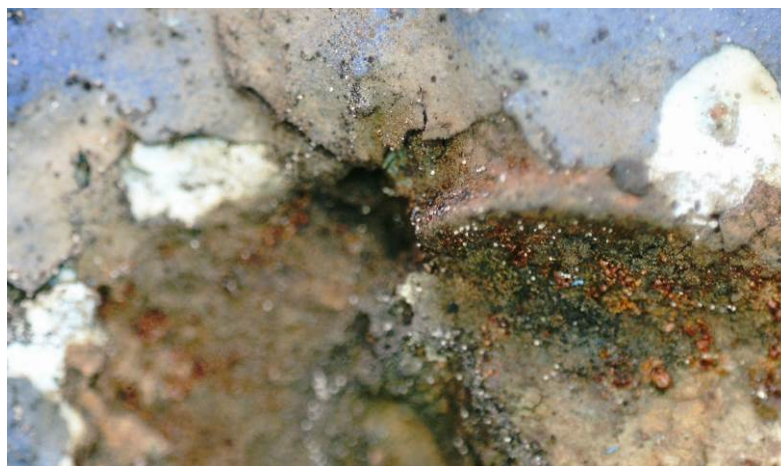
**Rys. 41.** Badanie mikroskopowe w miejscu widocznej korozji

**Rys. 42.** Badanie mikroskopowe w miejscu widocznej korozji

**Rys. 43.** Badanie mikroskopowe w miejscu widocznej korozji

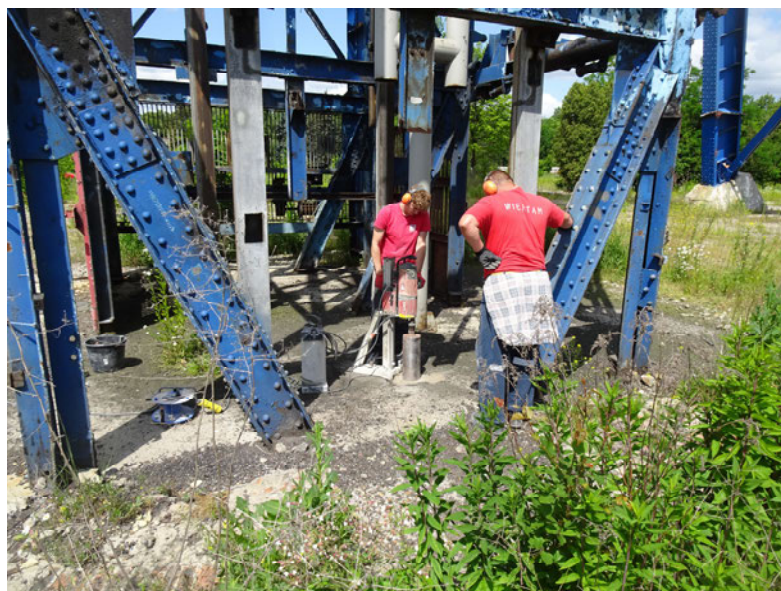
Podjęto próbę określenia grubości czapy betonowej nad zasypnym szybem. W tym celu wykonano odwiert rdzeniowy o średnicy 150 mm bezударową wiertnicą (rys. 44).

**Rys. 44.** Wykonywanie odwiertu rdzeniowego

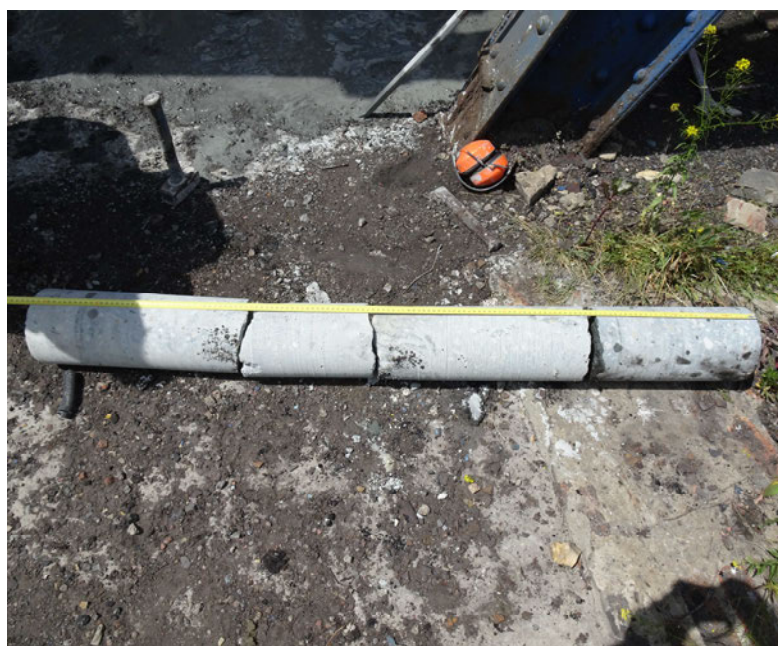
Niestety na głębokości 1,43 m, z uwagi na możliwości wiertnicy, odwiert przerwano. Widok odwierconych rdzeni pokazano na rys. 45.

**Rys. 45.** Odwiercone rdzenie na głębokość 1,43 m

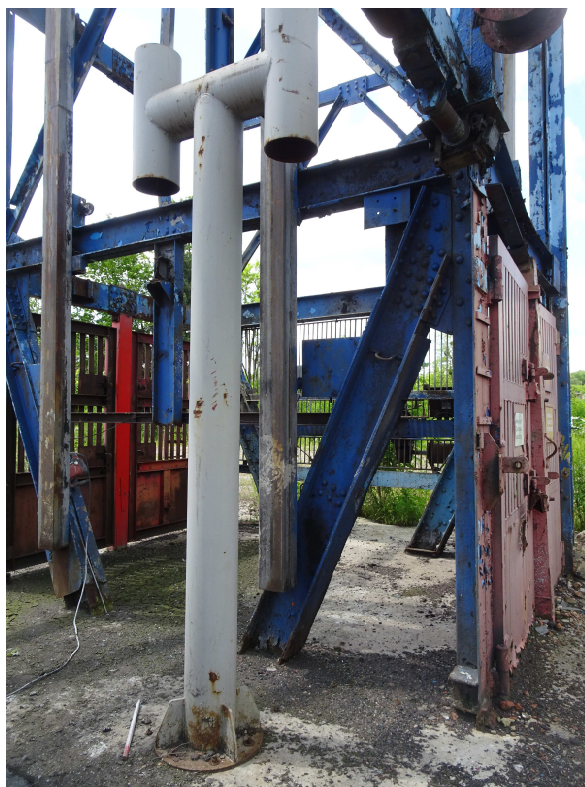
Wobec braku możliwości wykonania odwiertu podjęto próbę demontażu komina wentylacyjnego zabudowanego na czapie szybu (rys. 46). Po zdemontowaniu komina (rys. 47) stwierdzono, że odległość od góry czapy (góry rury wentylacyjnej) do zasypki szybu wynosi 4,12 m. Na rys. 48 pokazano wnętrze kanału wentylacyjnego.

**Rys. 46.** Komin wentylacyjny na betowej czapie szybu

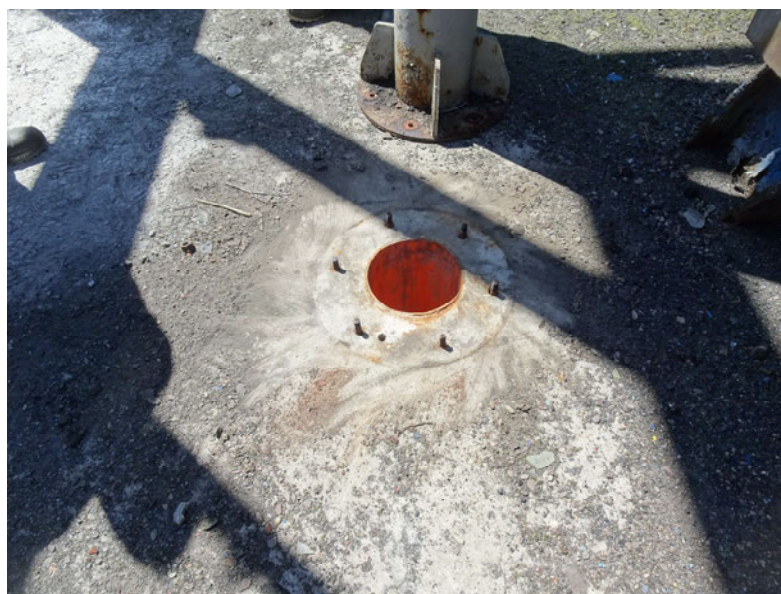
**Rys. 47.** Otwór po zdemontowanym kominie
