Przekrój A\_A

Temat: Inwentaryzacja budynku biblioteki Gminnej		
Lokalizacja:	Rudy ul Rogera	Przekrój A_A
Investor:	Gmina Kłodzkie	Nr rys. 1/4
Opracował:	Krzysztof Józef	Podpis
Data: czerwiec 2020

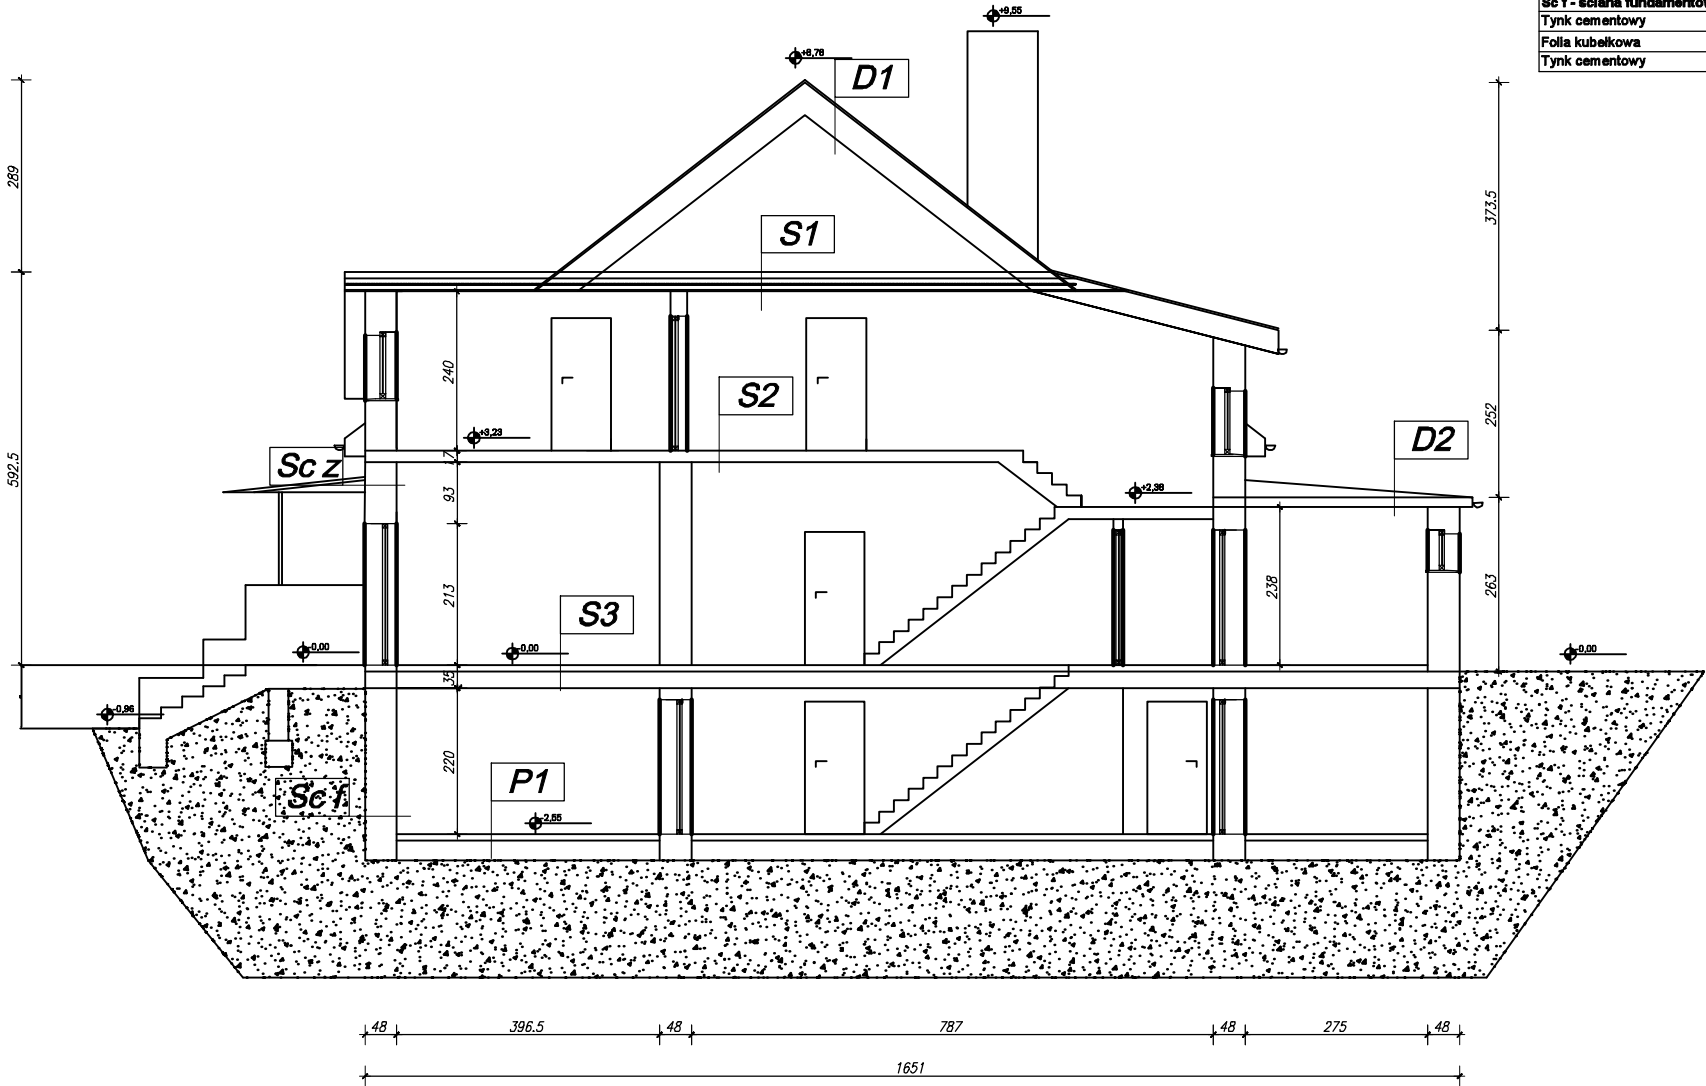
D 1 - Dach		
Blacha trapezowa	0,75	cm
Łaty	6,0	cm
Kontrłaty	4,0	cm
Folia		
Krokwie	8,0	cm
Izolacja z wełny min	10,0	cm
D 2 - Dach		
Papa wierzchniego krycia	0,4	cm
Papa podkładowa	0,4	cm
Wylewka betonowa	4,0	cm
Strop betonowy	12,00	cm
Tynk cementowo-wapienny	2,0	cm
S1- warstwy stropu		
Deskowanie	2,5	cm
Jętki dachu	15,0	cm
Wełna mineralna	10,0	cm
Tynk z trzciną	1,50	cm

S2 - warstwy stropu		
Panele podłogowe, wykładzina	1,5	cm
Deskowanie pełne	3,2	cm
Belki drewniane	20,0	cm
Izolacja trzcinowa / wełna min	10,00	cm
Płyta g-k	1,50	cm
S3 - warstwy stropu		
Panele podłogowe, wykładzina	1,5	cm
Deskowanie pełne	3,2	cm
Strop żelbetonowy	16,0	cm
Tynk wapienny	1,5	cm
Sc z - ściana zewnętrzna		
Tynk cementowy	2,0	cm
Cegła pełna	48,0	cm
Tynk cementowo-wapienny	2,0	cm

Sc f - ściana fundamentowa		
Tynk cementowy	2,0	cm
Folia kubłkowa	48	cm
Tynk cementowy	2,0	cm
