VÝPIS OPRAV - OKNA

STAVBA			
BYTOVÝ DŮM, HORNÍ NÁMĚSTÍ 47/2, ŠTERNBERK **OPRAVA VÝPLNÍ OTVORŮ OPLÁŠTĚNÍ**	ZAKÁZKA Č.		PARÉ
	FORMÁT	**ISO A4**	
	DATUM	**01/2021**	
	STUPEŇ	**DPS**	
PROFESE: **VÝPIS OPRAV**	MĚŘÍTKO		
OZNAČNÍ VÝKRESU: **VÝPIS OPRAV - OKNA**	ČÁST-VYH.499/2006 **D**	Č. VÝKRESU **-06-**

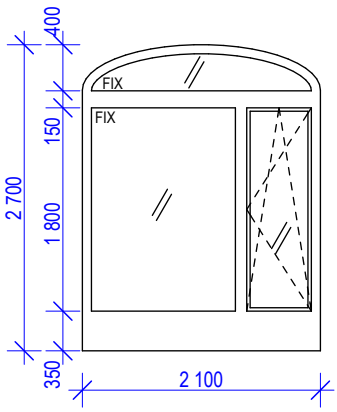
O2
...

ROZMĚR	STĚNA: 2100 x 2700, OKNO: 600 x 1800
PROVEDENÍ	JEDNODUCHÉ, JEDNOKŘÍDLÉ OTEVÍRAVÉ / SKLOPNÉ, FIXNÍ
MATERIÁL RÁM	DŘEVĚNÝ
POVRCH ODSTÍN	LAZURA, OŘECH
VÝPLŇ	SKLO
KOVÁNÍ	PLASTOVÉ, BARVA STŘÍBRNÁ
OKAPNICE	DŘEVĚNÁ
PARAPET VNITŘNÍ	-
PARAPET VNĚJŠÍ	KAMENNÝ - PÍSKOVEC (BEZ OPRAV)
POČET	1 ks

OPRAVY SPOLEČNÉ U OKEN A RÁMŮ ozn. O2

- POŠKOZENÍ DO 5%: OPRAVA OSMIRKOVÁNÍM (TMELENÍM) + NÁTĚR PROBARVENÝM NAPOUŠTĚDLEM
- PŘED FINÁLNÍM NÁTĚREM CELÝ POVRCH ZDRSNĚN SMIRKOVÁNÍM A PROVEDEN 2x NÁTĚR CELÉHO OKNA LAZUROU NA DŘEVO
- PŘED NASAZENÍM OKENNÍHO RÁMU PANTY NAMAZAT

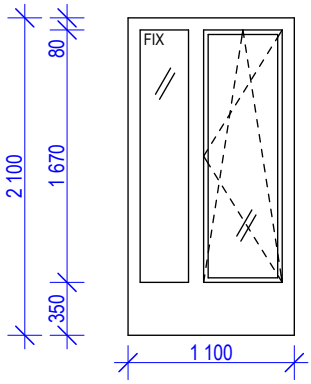
O3
...

ROZMĚR	1100 / 2100
PROVEDENÍ	JEDNODUCHÉ, JEDNOKŘÍDLÉ OTEVÍRAVÉ / SKLOPNÉ, FIXNÍ
MATERIÁL RÁM	DŘEVĚNÝ
POVRCH ODSTÍN	LAZURA, OŘECH
VÝPLŇ	SKLO
KOVÁNÍ	PLASTOVÉ, BARVA STŘÍBRNÁ
OKAPNICE	DŘEVĚNÁ
PARAPET VNITŘNÍ	-
PARAPET VNĚJŠÍ	KAMENNÝ - PÍSKOVEC (BEZ OPRAV)
POČET	1 ks

OPRAVY SPOLEČNÉ U OKEN A RÁMŮ ozn. O3

- POŠKOZENÍ DO 5%: OPRAVA OSMIRKOVÁNÍM (TMELENÍM) + NÁTĚR PROBARVENÝM NAPOUŠTĚDLEM
- PŘED FINÁLNÍM NÁTĚREM CELÝ POVRCH ZDRSNĚN SMIRKOVÁNÍM A PROVEDEN 2x NÁTĚR CELÉHO OKNA LAZUROU NA DŘEVO
- PŘED NASAZENÍM OKENNÍHO RÁMU PANTY NAMAZAT

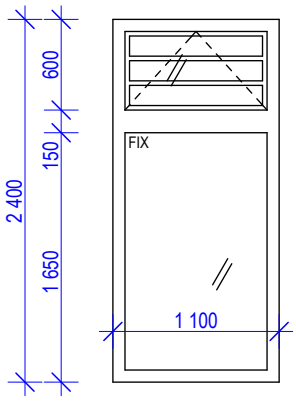
O6
...

ROZMĚR	1100 / 2400
PROVEDENÍ	JEDNODUCHÉ , FIXNÍ, NASVĚTLÍK SKLOPNÝ
MATERIÁL RÁM	DŘEVĚNÝ
POVRCH ODSTÍN	LAZURA, DUB TMAVÝ
VÝPLŇ	SKLO
KOVÁNÍ	OCELOVÉ, BARVA BRONZOVÁ
OKAPNICE	-
PARAPET VNITŘNÍ	DŘEVĚNÝ (BEZ OPRAV)
PARAPET VNĚJŠÍ	KAMENNÝ - PÍSKOVEC (BEZ OPRAV)
POČET	5 ks

OPRAVY SPOLEČNÉ U OKEN A RÁMŮ ozn. O6

- POŠKOZENÍ DO 5%: OPRAVA OSMIRKOVÁNÍM (TMELENÍM) + NÁTĚR PROBARVENÝM NAPOUŠTĚDLEM
- PŘED FINÁLNÍM NÁTĚREM CELÝ POVRCH ZDRSNĚN SMIRKOVÁNÍM A PROVEDEN 2x NÁTĚR CELÉHO OKNA LAZUROU NA DŘEVO
- PŘED NASAZENÍM OKENNÍHO RÁMU PANTY NAMAZAT

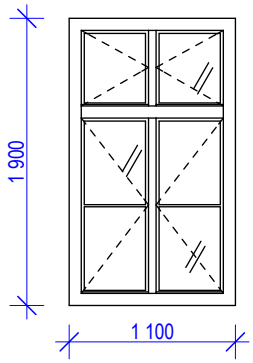
O7
...

ROZMĚR	1100 / 1900
PROVEDENÍ	ZDVOJENÉ, DVOUKŘÍDLÉ OTEVÍRAVÉ, NADSVĚTLÍK DOUKŘÍDLÝ OTEVÍRAVÝ
MATERIÁL RÁM	DŘEVĚNÝ
POVRCH ODSTÍN	BARVA, BÍLÁ - POLOLESK
VÝPLŇ	SKLO
KOVÁNÍ	OCELOVÉ, BARVA STŘÍBRNÁ
OKAPNICE	KŘÍDLO OKNA - DŘEVĚNÁ, , BÍLÁ - POLOLESK KŘÍDLO NADSVĚTLÍKU - DŘEVĚNÁ, BÍLÁ - POLOLESK
PARAPET VNITŘNÍ	DŘEVĚNÝ (BEZ OPRAV)
PARAPET VNĚJŠÍ	KAMENNÝ - PÍSKOVEC (BEZ OPRAV)
POČET	5 ks

OPRAVY SPOLEČNÉ U OKEN A RÁMŮ ozn. O7

- POŠKOZENÍ DO 40%: OPRAVA OSMIRKOVÁNÍM (TMELENÍM) + NÁTĚR PENETRAČNÍ A ZÁKLADNÍ BARVOU
- PŘED FINÁLNÍM NÁTĚREM CELÝ POVRCH ZDRSNĚN SMIRKOVÁNÍM A PROVEDEN NÁTĚR CELÉHO OKNA BARVOU NA DŘEVO
- PANTY: POVRCH ZDRSNĚN SMIRKOVÁNÍM + NÁTĚR NA OCEL - BÍLÁ POLOLESK
- PŘED NASAZENÍM OKENNÍHO RÁMU PANTY NAMAZAT
- VÝMĚNA / DOPLNĚNÍ TĚSNĚNÍ OKENNÍCH KŘÍDEL

OPRAVY U JEDNOTLIVÝCH OKEN A RÁMŮ
- O7/1 - OPRAVA / VÝMĚNA MECHANISMU OTEVÍRÁNÍ

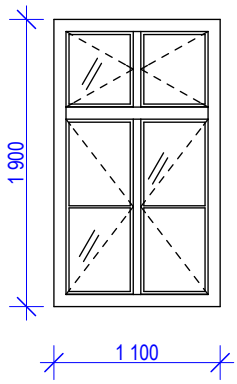
O9
...

ROZMĚR	1100 / 1900
PROVEDENÍ	ZDVOJENÉ, DVOUKŘÍDLÉ OTEVÍRAVÉ, NADSVĚTLÍK DOUKŘÍDLÝ OTEVÍRAVÝ
MATERIÁL RÁM	DŘEVĚNÝ
POVRCH ODSTÍN	BARVA, BÍLÁ - POLOLESK
VÝPLŇ	SKLO
KOVÁNÍ	OCELOVÉ, BARVA STŘÍBRNÁ
OKAPNICE	KŘÍDLO OKNA - OCELOVÁ, BÍLÁ - POLOLESK KŘÍDLO NADSVĚTLÍKU - OCELOVÁ, BÍLÁ - POLOLESK
PARAPET VNITŘNÍ	DŘEVĚNÝ (BEZ OPRAV)
PARAPET VNĚJŠÍ	FeZn, BARVA HNĚDÁ
POČET	20 ks

OPRAVY SPOLEČNÉ U OKEN A RÁMŮ ozn. O9

- POŠKOZENÍ DO 60%: OPRAVA OSMIRKOVÁNÍM (TMELENÍM) + NÁTĚR PENETRAČNÍ A ZÁKLADNÍ BARVOU
- PŘED FINÁLNÍM NÁTĚREM CELÝ POVRCH ZDRSNĚN SMIRKOVÁNÍM A PROVEDEN NÁTĚR CELÉHO OKNA BARVOU NA DŘEVO
- PANTY, OKAPNICE: POVRCH ZDRSNĚN SMIRKOVÁNÍM + NÁTĚR NA OCEL - BÍLÁ POLOLESK
- DOPLNĚNÍ SKLENÁŘSKÉHO TMELU 15%
- PŘED NASAZENÍM OKENNÍHO RÁMU PANTY NAMAZAT
- PARAPETNÍ PLECH: ODSTRANĚNÍ NESOUDRŽNÉ BARVY (DO 5%), ZDRSNĚNÍ POVRCHU SMIRKOVÁNÍM + NÁTĚR NA PARAPETNÍ PLECH
- OCELOVÁ PŘEDZAHRÁDKA: ODSTRANĚNÍ NESOUDRŽNÉ BARVY (DO 5%), ZDRSNĚNÍ POVRCHU SMIRKOVÁNÍM + NÁTĚR NA OCEL, BARVA ČERNÁ

OPRAVY U JEDNOTLIVÝCH OKEN A RÁMŮ
- O9/1; 2; 3; 5; 6; 7; 8; 9; 10 - VÝMĚNA / DOPLNĚNÍ TĚSNĚNÍ OKENNÍCH KŘÍDEL
- O9/1; 2 - OPRAVA / VÝMĚNA MECHANISMU ZAVÍRÁNÍ

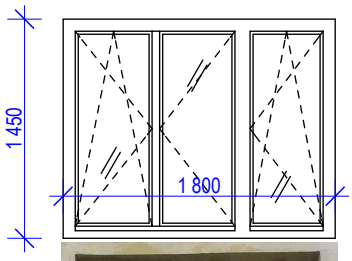
O10
...

ROZMĚR	1800 / 1450
PROVEDENÍ	JEDNODUCHÉ, TŘÍKŘÍDLÉ OTEVÍRAVÉ / SKLOPNÉ
MATERIÁL RÁM	DŘEVĚNÝ
POVRCH ODSTÍN	BARVA, BÍLÁ - POLOLESK
VÝPLŇ	SKLO
KOVÁNÍ	PLASTOVÉ, BARVA BÍLÁ
OKAPNICE	RÁM - PLASTOVÁ, BARVA BÍLÁ
PARAPET VNITŘNÍ	DŘEVĚNÝ (BEZ OPRAV)
PARAPET VNĚJŠÍ	FeZn, BARVA HNĚDÁ (BEZ OPRAV)
POČET	2 ks

OPRAVY SPOLEČNÉ U OKEN ozn. A RÁMŮ O10

- POŠKOZENÍ DO 5%: OPRAVA OSMIRKOVÁNÍM (TMELENÍM) + NÁTĚR PENETRAČNÍ A ZÁKLADNÍ BARVOU
- PŘED FINÁLNÍM NÁTĚREM CELÝ POVRCH ZDRSNĚN SMIRKOVÁNÍM A PROVEDEN NÁTĚR CELÉHO OKNA BARVOU NA DŘEVO
- PŘED NASAZENÍM OKENNÍHO RÁMU PANTY NAMAZAT

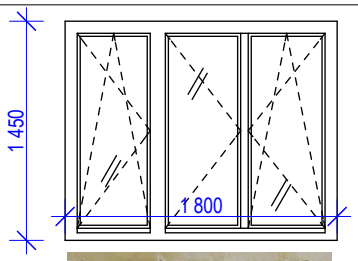
O11
...

ROZMĚR	1800 / 1450
PROVEDENÍ	JEDNODUCHÉ, TŘÍKŘÍDLÉ OTEVÍRAVÉ / SKLOPNÉ
MATERIÁL RÁM	DŘEVĚNÝ
POVRCH ODSTÍN	BARVA, BÍLÁ - POLOLESK
VÝPLŇ	SKLO
KOVÁNÍ	PLASTOVÉ, BARVA BÍLÁ
OKAPNICE	RÁM - PLASTOVÁ, BARVA BÍLÁ
PARAPET VNITŘNÍ	DŘEVĚNÝ (BEZ OPRAV)
PARAPET VNĚJŠÍ	FeZn, BARVA HNĚDÁ (BEZ OPRAV)
POČET	2 ks

OPRAVY SPOLEČNÉ U OKEN A RÁMŮ ozn. O11

- POŠKOZENÍ DO 5%: OPRAVA OSMIRKOVÁNÍM (TMELENÍM) + NÁTĚR PENETRAČNÍ A ZÁKLADNÍ BARVOU
- PŘED FINÁLNÍM NÁTĚREM CELÝ POVRCH ZDRSNĚN SMIRKOVÁNÍM A PROVEDEN NÁTĚR CELÉHO OKNA BARVOU NA DŘEVO
- PŘED NASAZENÍM OKENNÍHO RÁMU PANTY NAMAZAT

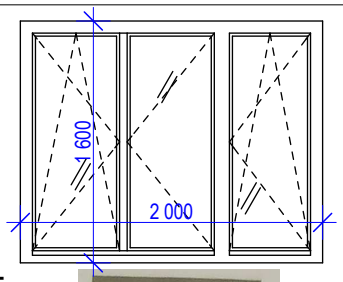
O15
...

ROZMĚR	2000 / 1600
PROVEDENÍ	JEDNODUCHÉ, TŘÍKŘÍDLÉ OTEVÍRAVÉ / SKLOPNÉ
MATERIÁL RÁM	DŘEVĚNÝ
POVRCH ODSTÍN	BARVA, BÍLÁ - POLOLESK
VÝPLŇ	SKLO
KOVÁNÍ	PLASTOVÉ, BARVA BÍLÁ
OKAPNICE	RÁM - PLASTOVÁ, BARVA BÍLÁ
PARAPET VNITŘNÍ	DŘEVĚNÝ (BEZ OPRAV)
PARAPET VNĚJŠÍ	FeZn, PŘÍRODNÍ (BEZ OPRAV)
POČET	1 ks

OPRAVY SPOLEČNÉ U OKEN A RÁMŮ ozn. O15

- POŠKOZENÍ DO 5%: OPRAVA OSMIRKOVÁNÍM (TMELENÍM) + NÁTĚR PENETRAČNÍ A ZÁKLADNÍ BARVOU
- PŘED FINÁLNÍM NÁTĚREM CELÝ POVRCH ZDRSNĚN SMIRKOVÁNÍM A PROVEDEN NÁTĚR CELÉHO OKNA BARVOU NA DŘEVO
- PŘED NASAZENÍM OKENNÍHO RÁMU PANTY NAMAZAT

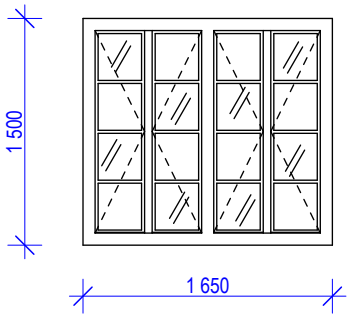
O23
...

ROZMĚR	1650 / 1500
PROVEDENÍ	ZDVOJENÉ, ČTYŘKŘÍDLÉ OTEVÍRAVÉ
MATERIÁL RÁM	DŘEVĚNÝ
POVRCH ODSTÍN	BARVA, BÍLÁ - POLOLESK
VÝPLŇ	SKLO
KOVÁNÍ	OCELOVÉ, BARVA STŘÍBRNÁ
OKAPNICE	KŘÍDLO OKNA - OCELOVÁ, BÍLÁ - POLOLESK
PARAPET VNITŘNÍ	DŘEVĚNÝ (BEZ OPRAV)
PARAPET VNĚJŠÍ	-
POČET	1 ks

OPRAVY SPOLEČNÉ U OKEN A RÁMŮ ozn. O23

- POŠKOZENÍ DO 70%: OPRAVA OSMIRKOVÁNÍM (TMELENÍM) + NÁTĚR PENETRAČNÍ A ZÁKLADNÍ BARVOU
- PŘED FINÁLNÍM NÁTĚREM CELÝ POVRCH ZDRSNĚN SMIRKOVÁNÍM A PROVEDEN NÁTĚR CELÉHO OKNA BARVOU NA DŘEVO
- PANTY: POVRCH ZDRSNĚN SMIRKOVÁNÍM + NÁTĚR NA OCEL - BÍLÁ POLOLESK
- PŘED NASAZENÍM OKENNÍHO RÁMU PANTY NAMAZAT

OPRAVY U JEDNOTLIVÝCH OKEN A RÁMŮ

- O23/1 - OREZLÉ PANTY KŘÍDEL, PROVEDENO PŘEBROUŠENÍ + ZÁKLADNÍ NÁTĚR KOV + FINÁLNÍ NÁTĚR NA KOV, BARVA BÍLÁPOLOLESK
