Sprievodná a súhrnná technická správa – doplnenie 11/2022

k pôvodnej správe z 09/2011 a 18.3.2014

Názov akcie: Rekonštrukcia Spišského hradu, Románsky palác a Kapitánsky dom – 2. etapa

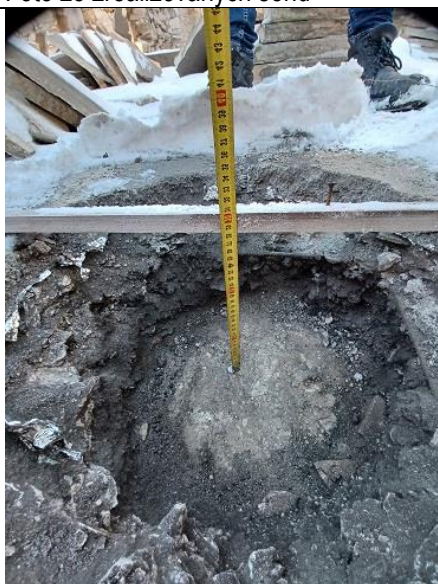
Č. m.	Popis skladby	Foto zo zrealizovaných sond
Sonda 02-2.02	<ul style="list-style-type: none">- Odstránená bola nášlapná vrstva - kamenná pieskovecová dlažba- Zrealizovaný v súčasnosti asfaltový povlakový plášť na podkladnom betóne- bude odstránený Z pôvodnej skladby ostáva odstrániť: <ul style="list-style-type: none">- Hydroizolácia na Al fólii- Železobetón hr. 90 s kari sieťou 150/150/8- Škvára (nad vrcholom klenby 140 mm) po rub klenby nad m.č.02-1.8 , 1.15

Škvára z násypov a hydroizolačné vrstvy budú odstránené a uložené na skládku odpadu. Práce budú realizované pod dohľadom archeológa a architekta v rámci realizovaných pamiatkových výskumov (archeologický a architektonicko – historický). V prípade nálezu pôvodnej suty, bude aplikovaný pôvodne navrhovaný postup, t.j. násypy budú archeologicky preskúmané.

Rub klenieb a bočné steny po odstránení škváry budú celoplošne očistené a odsolené mletou buničinou.

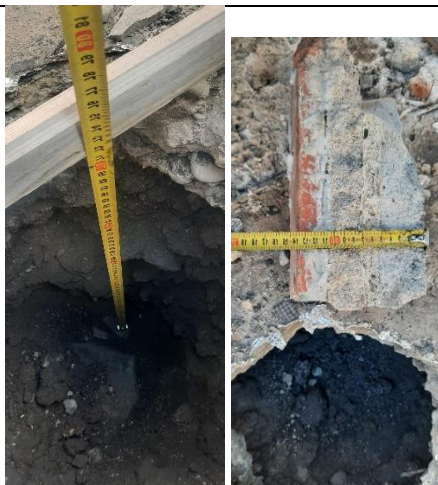
Sonda m.č. 02-2.05	<ul style="list-style-type: none">- Odstránená je nášlapná vrstva – kameninová dlažba- Zrealizovaný v súčasnosti asfaltový povlakový plášť na podkladnom betóne – bude odstránený Z pôvodnej skladby ostáva odstrániť: <ul style="list-style-type: none">- Hydroizolácia na Al fólii- Železobetón hr. 200 s kari sieťou 150/150/6- Škvára (nad vrcholom klenby 520 mm) po rub klenby nad m.č. 02-1.05 , 1.07, 1.08 , 1.09, 1.10

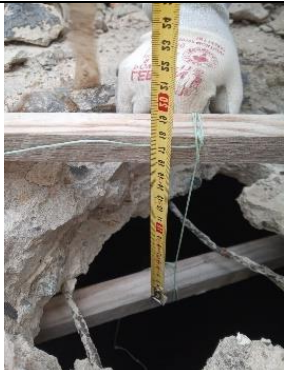
Sonda m.č. 02- 2.09	<ul style="list-style-type: none"> - Odstránená je nášľapná vrstva – kameninová dlažba - Zrealizovaný v súčasnosti asfaltový povlakový plášť na ŽB doske bude ponechaný Priestory 2.09 a 2.10 – nevyžadujú ďalšie búracie práce.

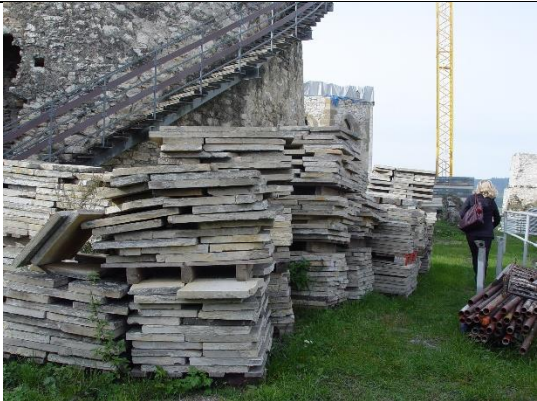
m. č. 02-2.02

<p>Rozobratá pieskovcová dlažba uložená na paletách na nádvorí hradu pre opätovné použitie</p>

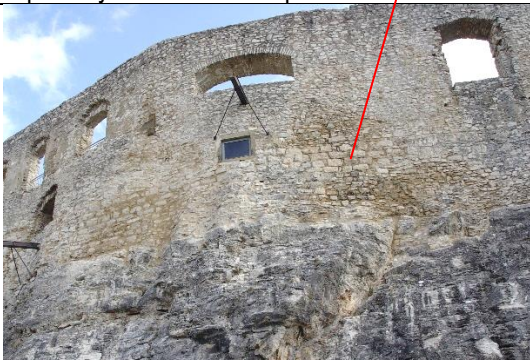
<p>Sípkou vyznačené miesta po zatečení vodou z terás do muriva, stav na jún 2021</p>

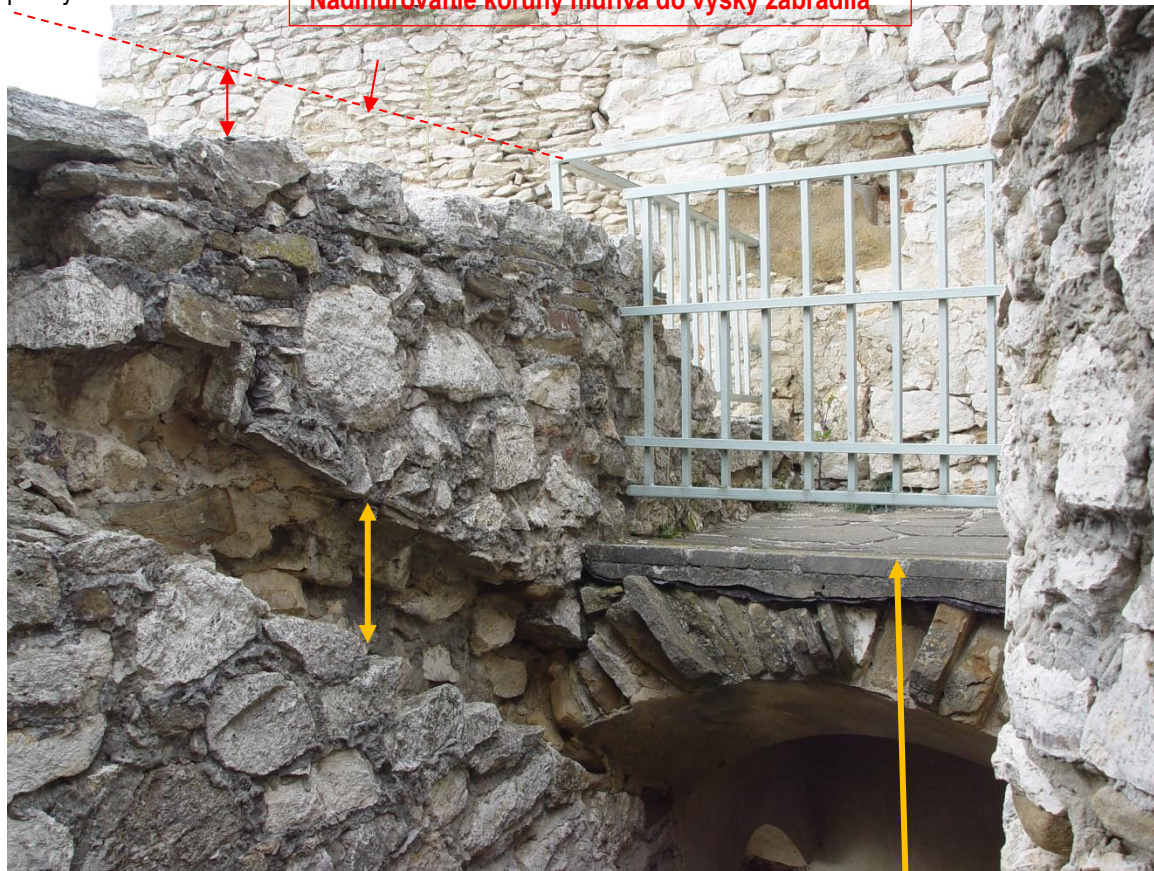
Drážka v západnej schodiskovej stene po odbúranej časti klenby, v ktorej bude uložená nová strecha – prekrytie schodiska

Nadmurovanie koruny muriva do výšky zábradlia

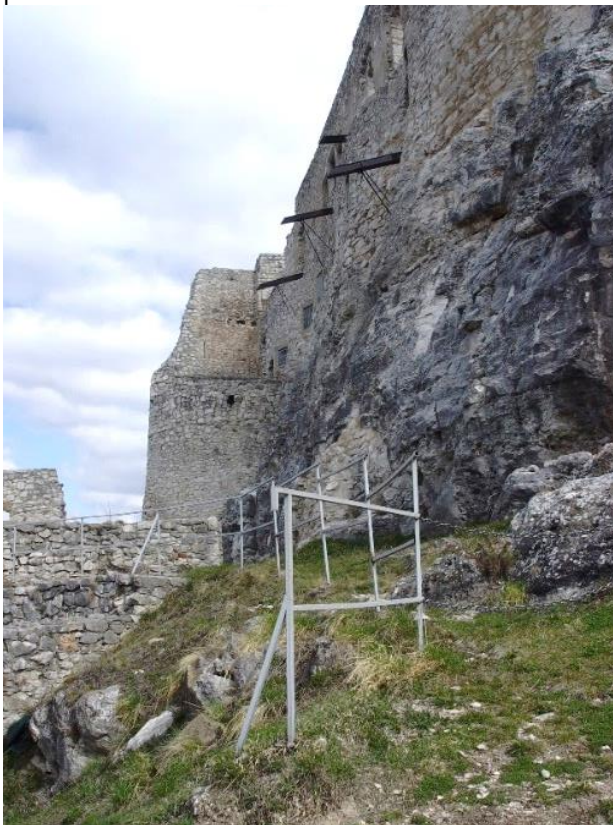
Pohľad zo strany od terasy, dole predĺžené chrliče počas - 1. etapy obnovy, pohľad z strany románskeho predhradia

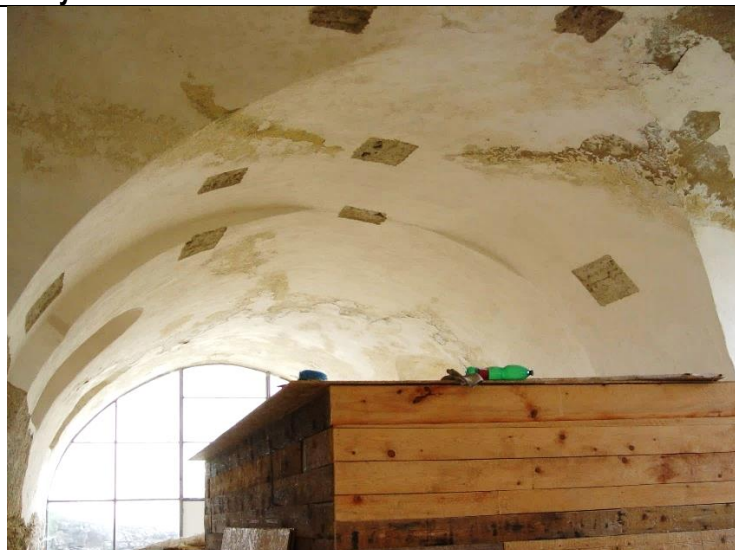
Klenby omietané

Všetky opravy omietok v arkádovej chodbe budú realizované v súčinnosti s reštaurátorskými prácami.

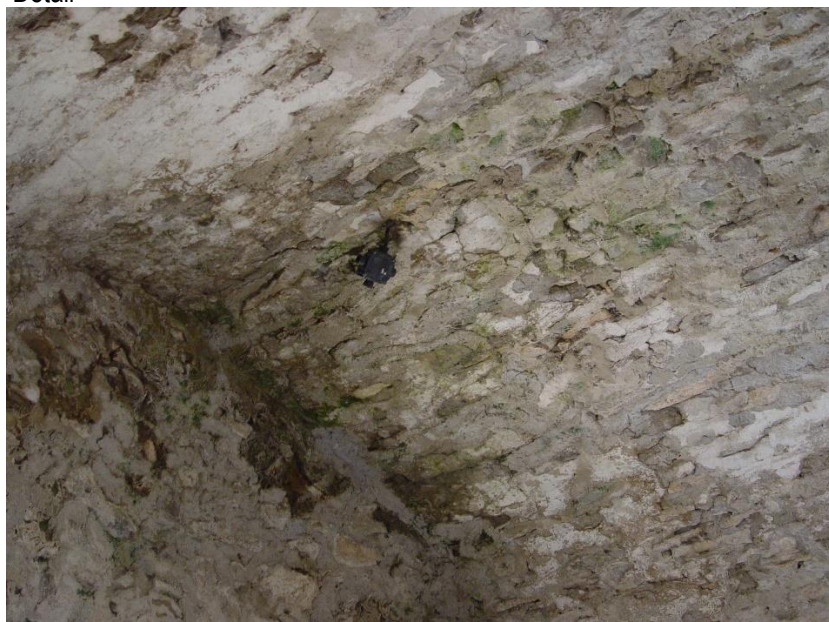
m. č. 02-1.05

Doplnená bola v 80-tych
rokoch 20. stor. časť klenby
(betónovaním do debnenia),
čím sa výrazne líši od
pôvodného muriva klenby –
v rámci prezentácie je nutné
eliminovať súčasný stav.

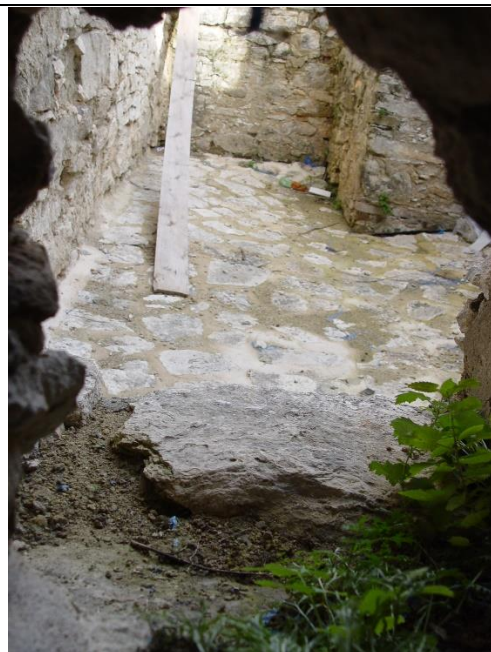
Vyčistený povrch historickej sakristie z južnej strany kaplnky pre odvedenie dažďovej vody atakujúcej murivo kaplnky.
