TECHNICKÁ SPRÁVA Z PRIESKUMU Pavilón C

Názov stavby: Dopracovanie PD stavby Modernizácia a rekonštrukcia MŠ
Okružná, Levice

Objekt: PAVILÓN C

Časť: STATIKA

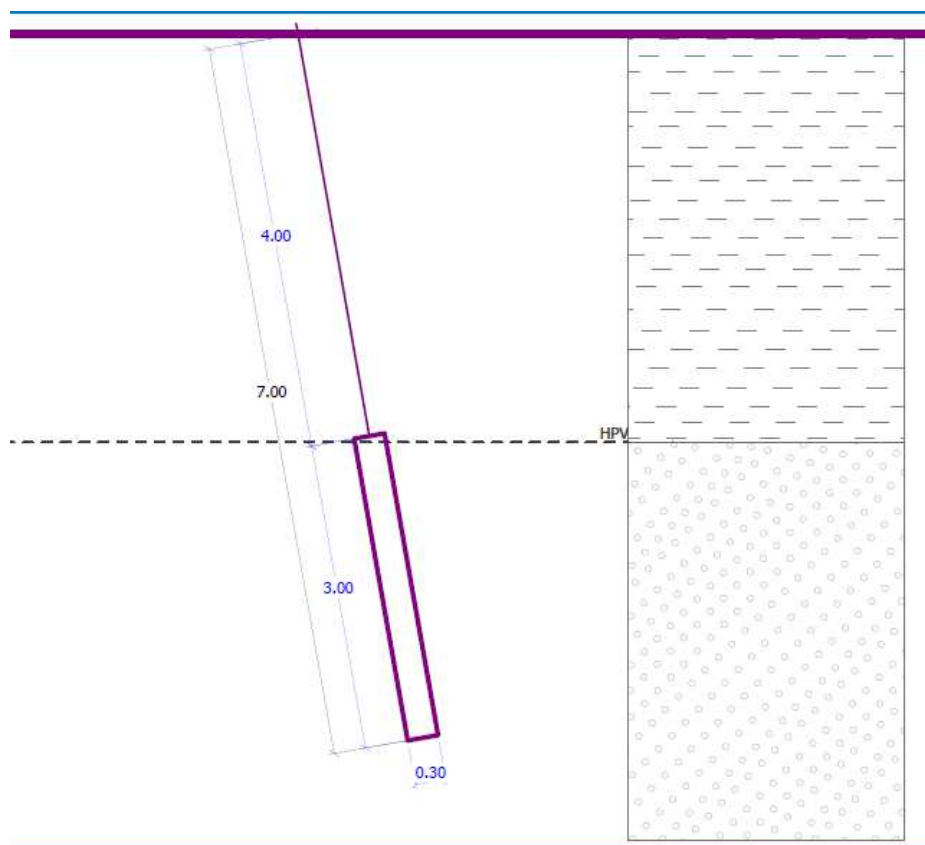
Výpočet mikropilóty:

Na základe inžiniersko-geologického prieskumu, zamerania pätky a následného statického výpočtu, môžem konštatovať, že skutočné pätkové základy skeletu sú poddimenzované a je ich potrebné podchytiť. Navrhujem každú pätku podchytiť 4 mikropilótami (MP). Koreň mikropilót bude dĺžky min. 3m a bude celý v únosnej štrkovej vrstve G2, ktorá začína cca 3,3-3,6m pod terénom. Priemer koreňa bude min. 0,3m, nosná oceľová trubka mikropilóty bude prierezu 102x8 a bude z materiálu S235 (11373). Horná časť mikropilóty sa zakotví do jestvujúcej základovej pätky (výšky cca 1,2m) zálievkou VUSOKRET. Štrkové lôžko pod pätkou sa zainjektuje cementovou suspenziou. MP budú mierne šikmé, tak aby osová vzdialenosť koreňov bola min. 750mm. Súčasťou tejto časti sú aj výkresy č. 01: ZÁKLADY- zosilnenie, PAVILÓN B, č. 02: ZÁKLADY- zosilnenie, PAVILÓN C
